***INFORME ANUAL DE OBRA Y  
PRE LIQUIDACION DE OBRA - 2012***

***COMPONENTE: RESTAURACION ARQUITECTONICA, Meta. 014***

***PROYECTO: RESTAURACIÓN Y PUESTA EN VALOR  
DEL MONUMENTO HISTORICO ARTISTICO***

***“TEMPLO COLONIAL DE HURINSAYA”***

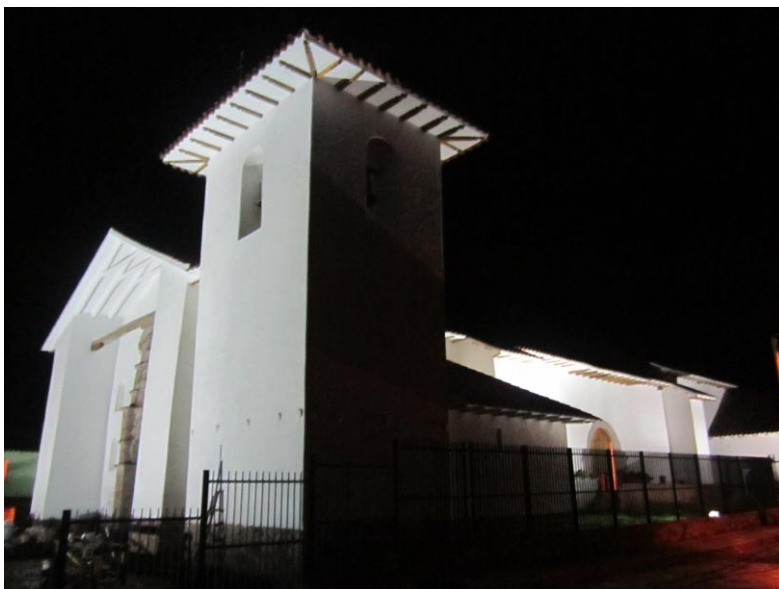
La torre campanario de planta rectangular, en regular estado de conservación, se realizo la intervención en las bases, con calzadura de cimientos con zarpa de piedra y concreto simple, y la consolidación de sobrecimientos con mortero de cal cemento; calzadura de muro de adobe, colocación de llaves de madera de refuerzo estructural, y la restitución de cobertura de teja tipo colonial, sobre estructura de madera par y nudillo; en paredes interiores y exteriores embarre y pintura a la cal; en aleros y faldones interiores enlucido con yeso y pintura vinillatex color blanco humo. Y se concluyo con las instalaciones eléctricas y sistema de señal débil.

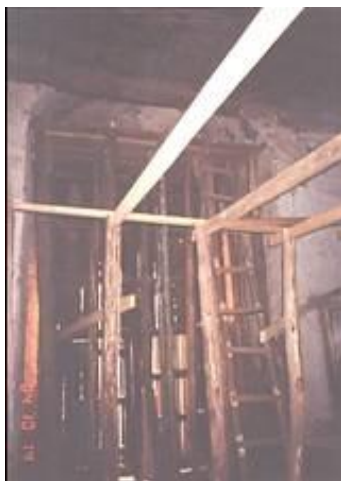
*ESPACIO DEL SOTOCORO (Armado del Apuntalamiento)*

- *El vano de Acceso Principal, el espacio correspondiente al Sotocoro, así como el Arco en el cual descarga el piso del Coro, que hasta la actualidad permanece completamente apuntalado.*

*Apuntalamiento y asegurado de estructuras en riesgo de colapsar, tanto exteriores como interiores.*

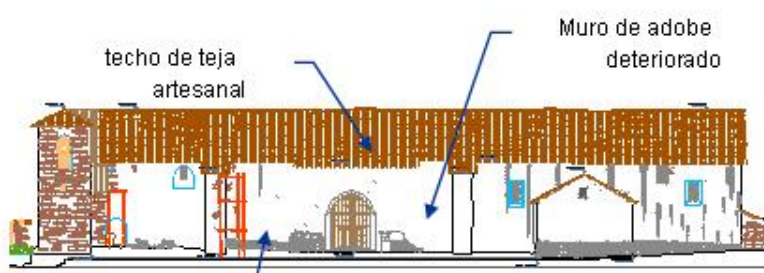
ELEVACION LATERAL – Estado

CALZADURA DE BASE DE MURO DE ADOBE, EN LA PARTE EXTERIOR DEL MURO DE LA EPISTOLA SECTOR NAVE.

Sobrecimiento de piedra y mortero de

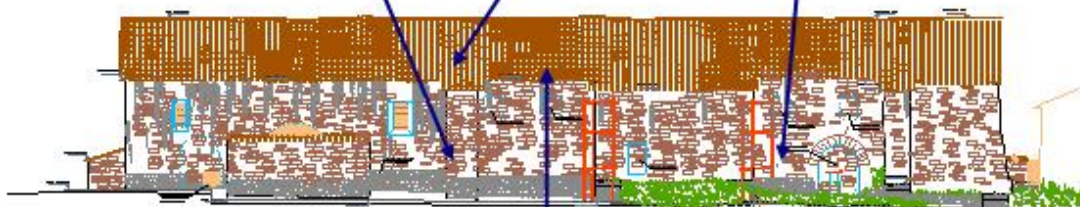
**ELEVACION LATERAL – Estado**

Calzadura de muro de adobe en base el muro evangelio.
