INFORME ANUAL Y PRELIQUIDACION DE LA OBRA:

**“RESTAURACION Y PUESTA EN VALOR DEL
MONUMENTO HISTORICO ARTISTICO TEMPLO DE SAN
SEBASTIAN”**

META: 0114

CUSCO ENERO 2013

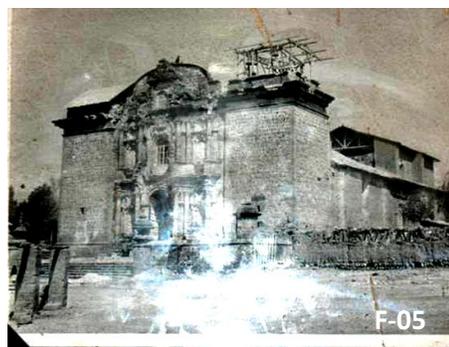
“Daños.- El terremoto de 1950 deshizo los arcos y la cúpula de la torre. (figura 12) {se muestra la misma figura que se menciona con el número que se indica entre paréntesis, propia de la información}. Los escombros destruyeron el bautisterio. Los arcos de la torre de la izquierda cayeron también, causando desperfectos en el coro. Sólo quedaron en pie los soportes de los arcos del ángulo sudoeste.; en la capilla mayor se derrumbó el ángulo noroeste, y las piedras, al caer, causaron daños en el altar mayor.

El contrafuerte central de la capilla mayor se había derrumbado ya algunos años antes del terremoto, y no se había reconstruido. El mobiliario de la iglesia fue destruido por el hundimiento de parte de la cubierta de la nave principal. Así, el famoso púlpito quedó destrozado, y muchos cuadros sufrieron las rasgaduras de sus lienzos o la rotura de sus marcos.” (Ibid)

“Se ha descombrado el pie de las dos torres. Las piedras de los arcos de las torres se han reunido en el patio de la Iglesia. Se ha recubierto de techumbres provisionales formadas de planchas de hierro ondulado los restos de las torres. Los muros de la capilla mayor se han reconstruido y se ha recubierto la capilla con un tejado nuevo sostenido por arcos transversales de ladrillo. Se ha reparado el altar mayor. El púlpito se está volviendo a montar. Se ha reparado en diversos puntos la cubierta de las naves” (Ibid)

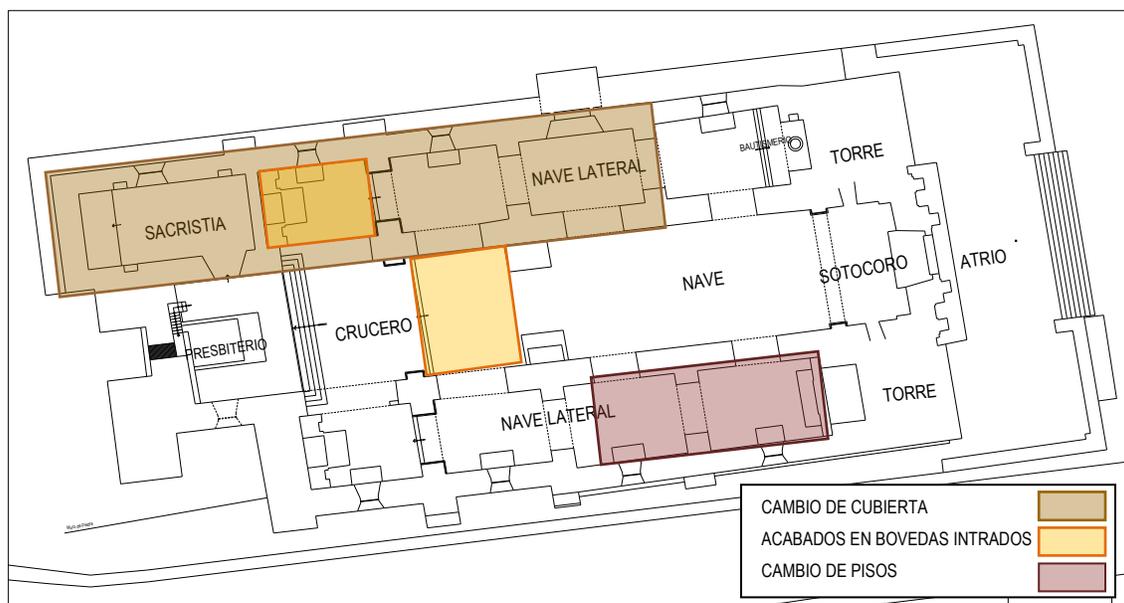
GRAFICO N° 01:
PLANO DE DISTRIBUCION DEL TEMPLO DE SAN SEBASTIAN
IDENTIFICACION DE AREAS INTERVENIDAS

Para el año 2012 el proceso de ejecución del Templo de San Sebastián abarco las áreas conformadas por La conclusión de cambio de cubierta de la Nave de la Epístola, acabados de encarrizado y enlucido con yeso en bóvedas intradós de la Nave Central y en la Capilla del Señor de Animas, embarre en muro de adobe hacia la parte exterior de la Nave de la Epístola, en pisos se inician los trabajos de cambio con la reutilización de lajas de piedra en algunos sectores y el asentado de ladrillo pastelero en las capillas del Dulce Nombre de Jesús y de la Preciosa Sangre de Jesús.

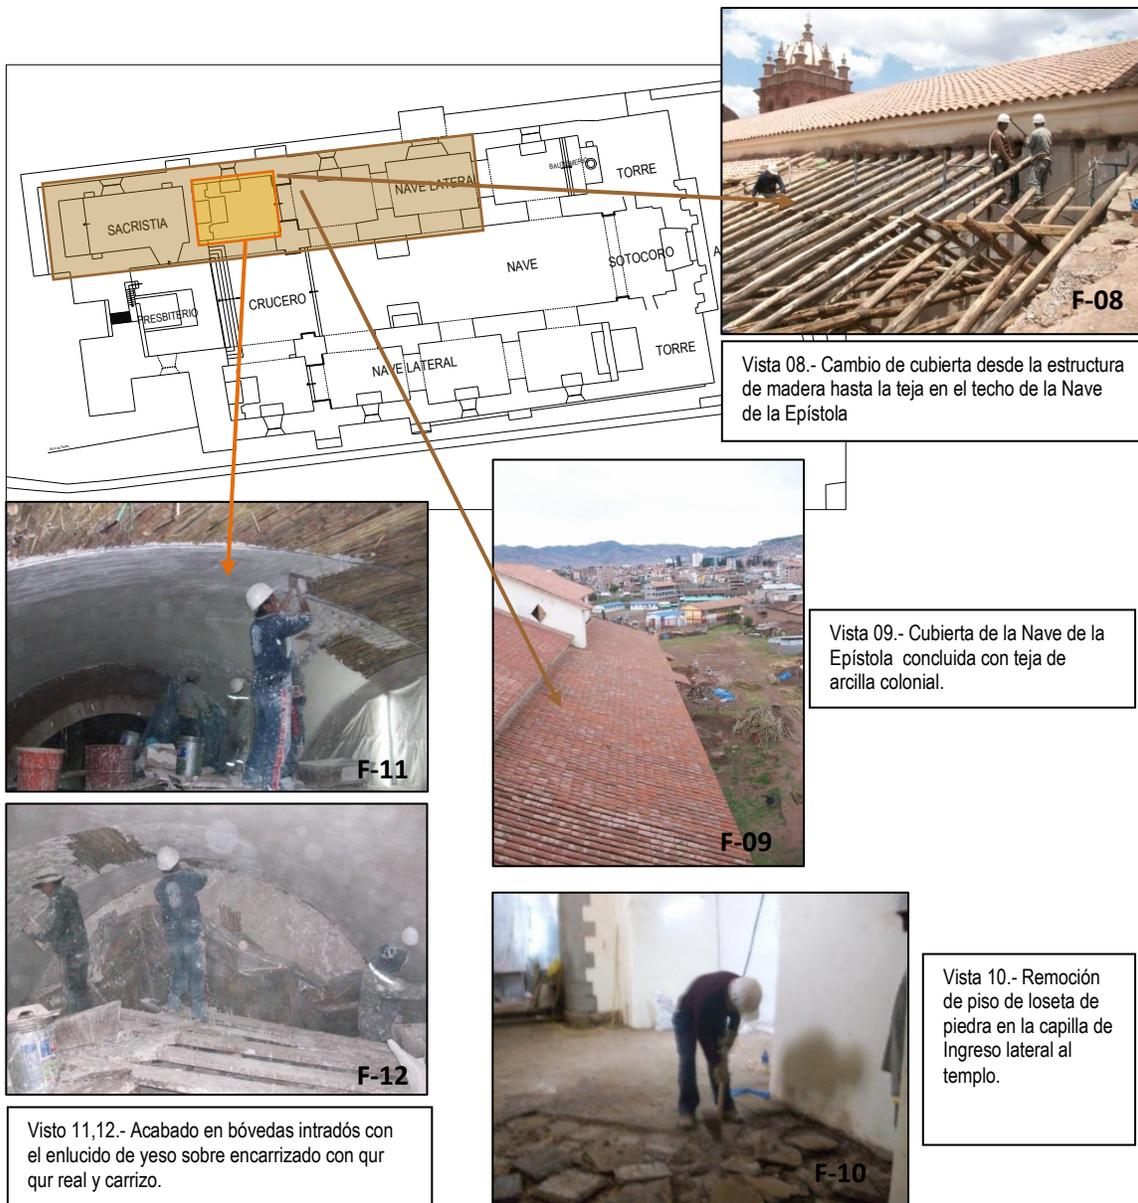
Hacia interior de la Nave en la Capilla del Señor de Animas se realiza el acabado formando bóvedas en estructura de carrizo y enlucido con yeso.

En muro exterior de la Nave de la Epístola se culminan con los trabajos de embarre en muro de adobe.

La Nave Central con gruesos pilares de piedra en crucero de tres que son el inicio de arcos transversales de $\frac{1}{2}$ punto de piedra, el soporte es en muros de piedra y adobe con embarre y pintura a la cal, en este sector del templo se concluyeron los trabajos de armado de bóvedas intradós con el encarrizado de qur qur real y carrizo para posteriormente hacer el enlucido de yeso.

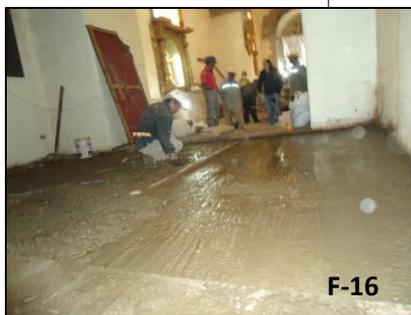
Vista 16.- Falso piso de concreto cemento arena 1:5 previo nivelado y apisonado de suelo.

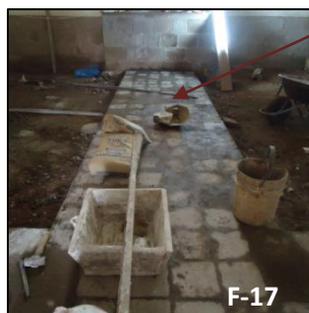
Vista 17.- Laja de piedra reutilizada asentadas con mezcla de cemento arena, estas fueron colocadas a manera de senderos hacia los altares de las capillas del Dulce Nombre de Jesús y de la Preciosas Sangre de Jesús.

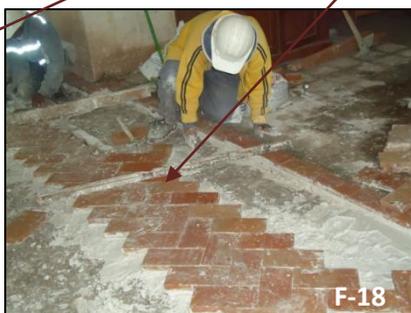
Vista 18.- Asentado de ladrillo pastelero tipo palmera y a los costados ribetes verticales se hace el asentado con mortero de yeso y agua. En el perímetro de muros se colocan los zócalos del mismo material con mezcla de cemento arena.

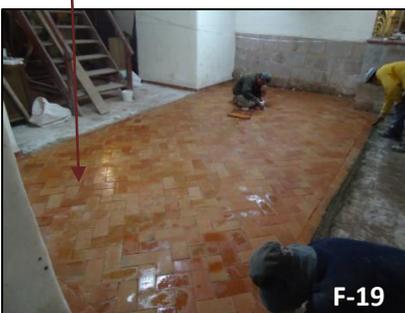
Vista 19.- Conclusión de asentado de ladrillo pastelero y pintura ocre de color rojo como acabado final en piso de las capillas del Dulce Nombre de Jesús y de la Preciosas Sangre de Jesús.

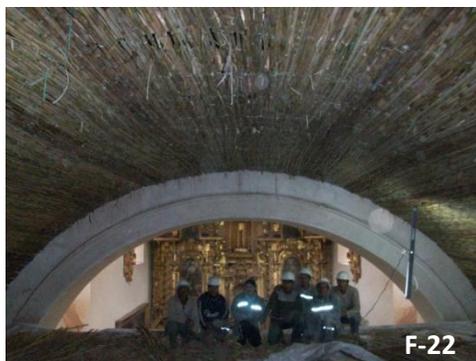
Vista 22.- Encarrizado en bóvedas intradós con qur real y carrizo.

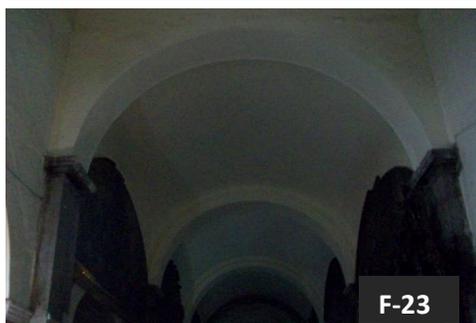
Vista 23.- Interior en bóvedas intradós enlucido con yeso.

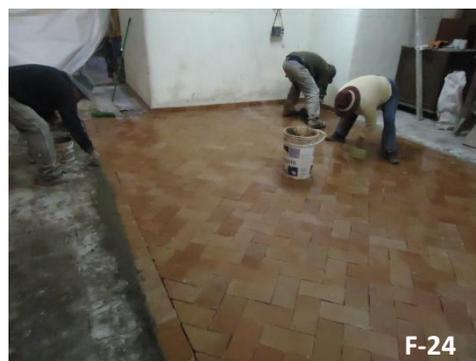
Vista 24.- asentado de piso de ladrillo pastelero en capillas de la Nave del Evangelio.

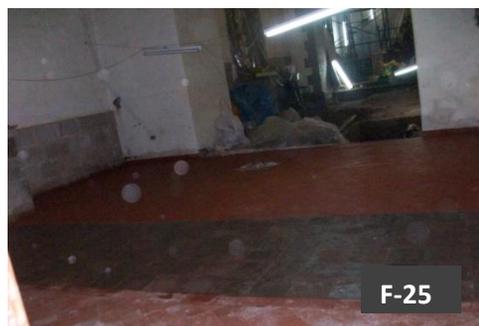
F-25

Vista 25.- Piso de lajas de piedra y ladrillo pastelero colocados en las Capillas del Dulce Nombre de Jesus y de la Preciosa Sangre de Jesus.

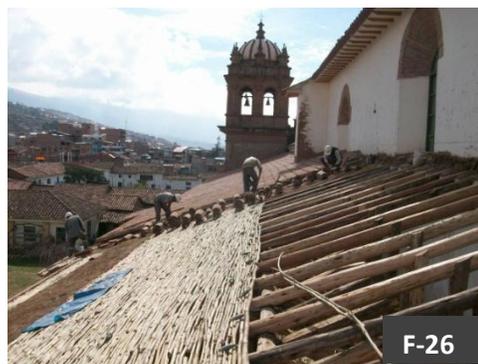
F-26

Vista 26.- Cambio de cubierta en la Nave de la Epístola

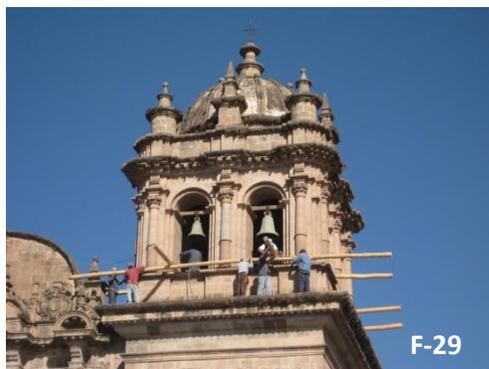
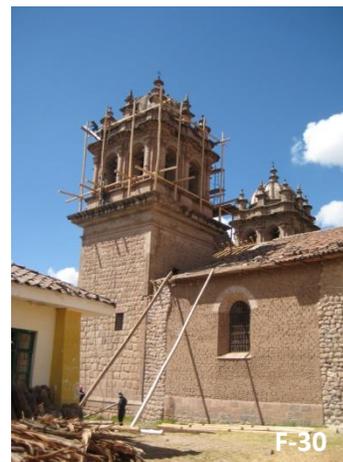
VISTA 29, 30.- EL CAMPANARIO DE LA EPISTOLA AL INICIO DE LOS TRABAJOS, ARMADO DE ANDAMIAJE DE MADERA, ANTES DEL TRATAMIENTO DE CONSOLIDACION, COMO LA LIMPIEZA DE LA PIEDRA LIBERANDO LOS LIQUENES. ALGAS. Y SALINIZACION.

El campanario es el sector mas dañado por el fuerte sismo del 50, y reparado con algunas deficiencias como la calidad del mortero empleado, por lo que fue necesario destapar todo el mortero que cubría los paramentos, hasta llegar a su estructura que es el ladrillo corriente con mortero de cal arena y cemento, una vez liberado y limpiado el soporte, se restituyo el mortero con el material tratado cemento, arena, cal e impermeabilizante, con el cuidado pertinente que la excesiva exposición al sol lo craquéle, problema que es el inicio de su deterioro, al final se protegió con una capa de cal hidratada.

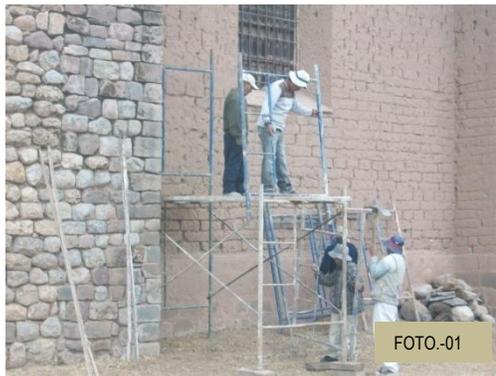
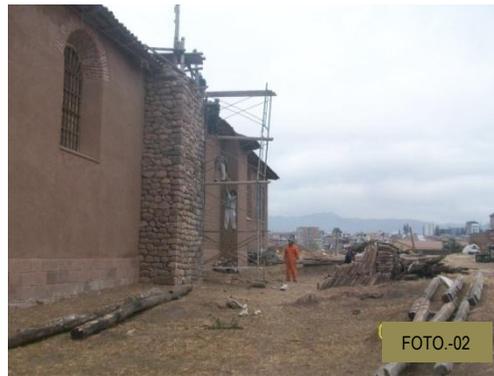
Vista 01, 02.-Instalación de andamio metálico de 4 cuerpos para el desmontaje de cubierta (par, nudillo y tejas) y posteriormente para la restitución de cobertura.

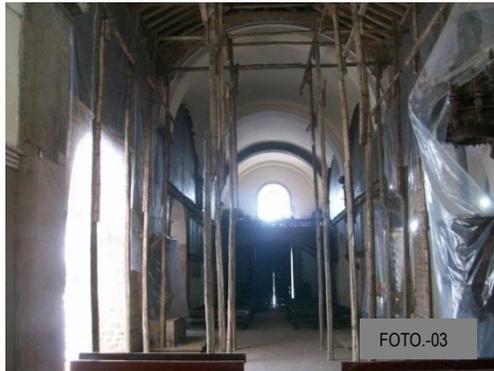
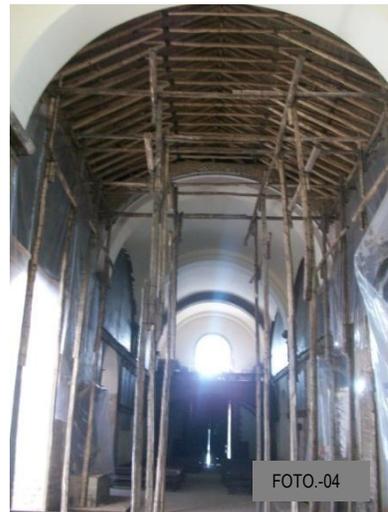
Vistas 03, 04.- Instalación de andamios de madera con rollizos como pies derechos para soporte de plataforma en la Nave Central.

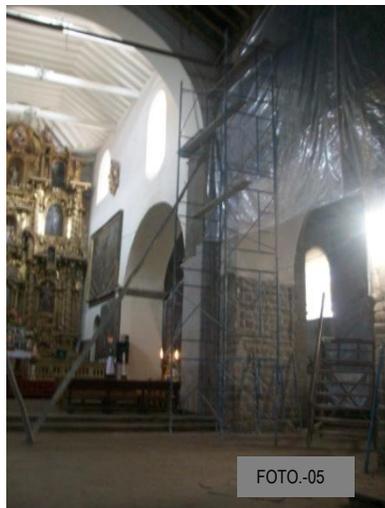
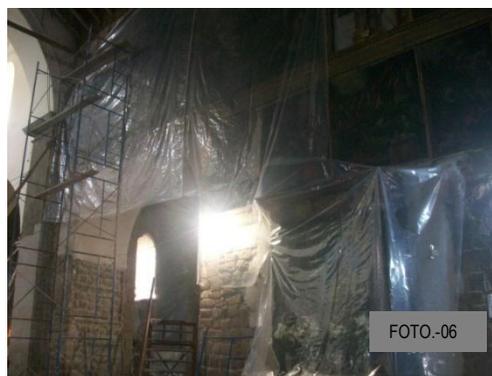
Vista 05, 06.- Protección con polietileno de obras de Arte: lienzos en la Nave Central del templo.

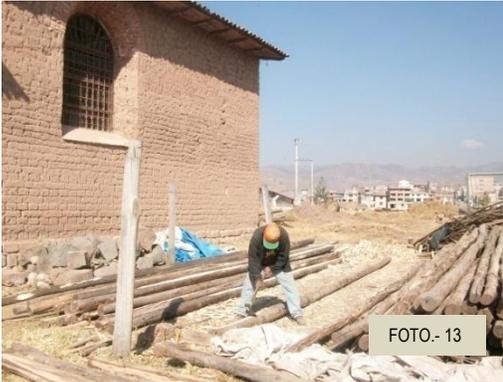
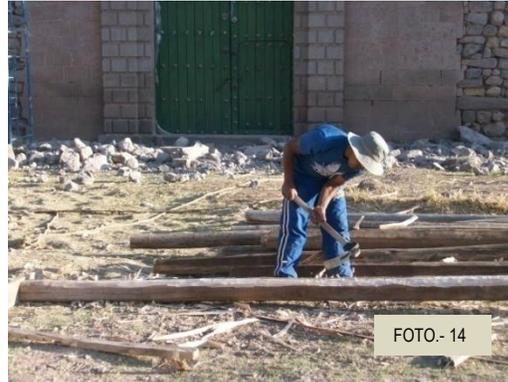
Vista 13, 14.- Preparación de rollizos para los trabajos de restitución de estructura par y nudillo, sobre pares, hilera en cubierta.

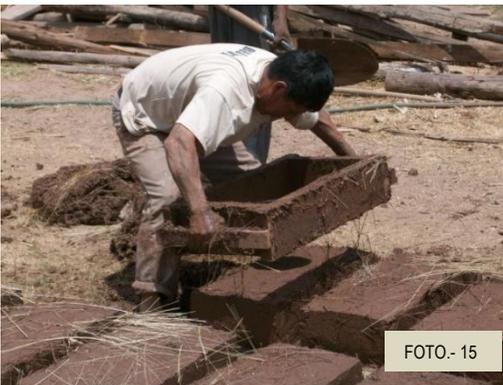
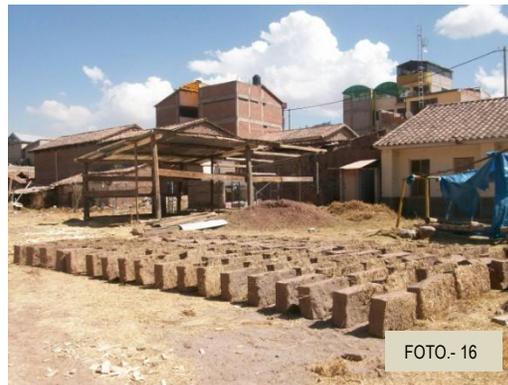
Vista 15, 16.- Elaboración de unidades de adobe para la restitución de cabecera de muros en el proceso de cambio de cubierta.

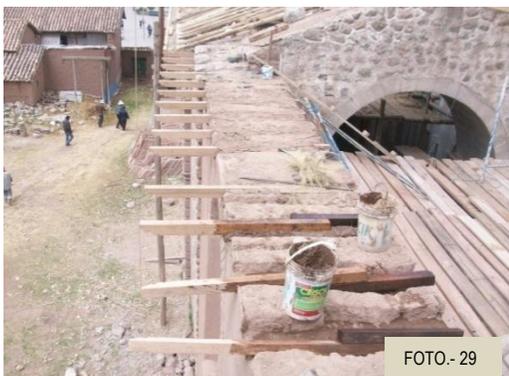
FOTO.- 29

Vista 29, 30, 31.- Preparación en obra y Colocación de Canes de madera aguano de 3"x4" moldurados cada 0.62 m hacia el muro de la Epístola.

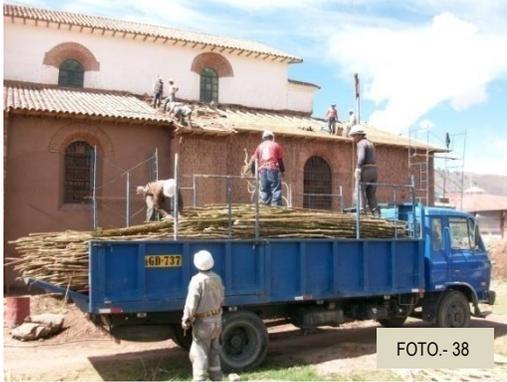
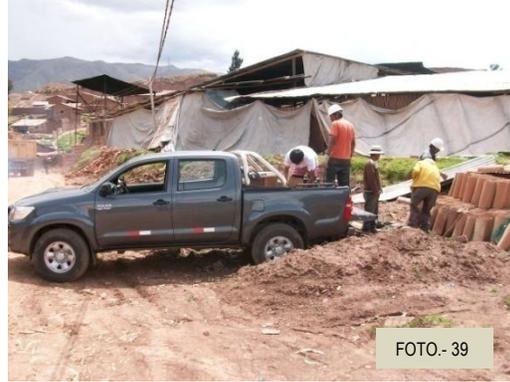
Vista 38, 39.- Transporte vehicular de materiales a obra de qur qur y tejas para cubierta.

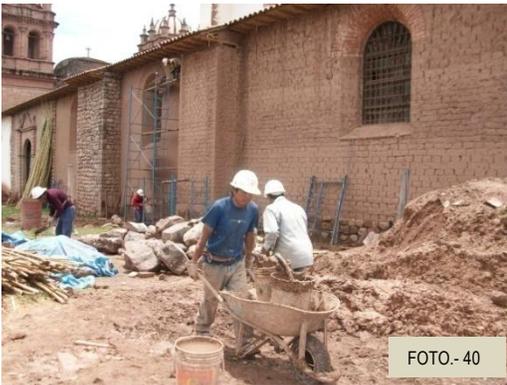
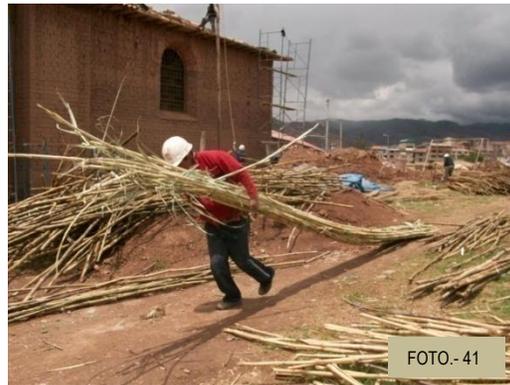
Vista 40, 41.- Acarreo de materiales en obra de: qur qur, mortero, carrizo para los trabajos de intervención.

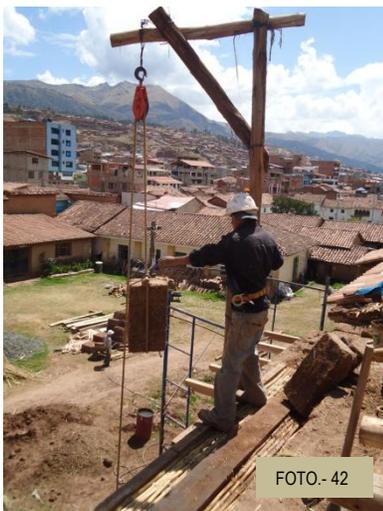
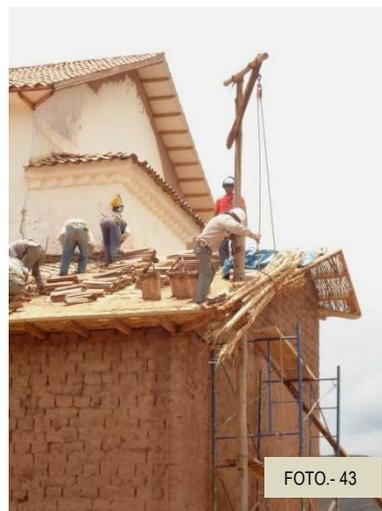
Vista 42, 43.- Traslado vertical de materiales hacia el techo del templo para el cambio cubierta
