INFORME ANUAL DE INVESTIGACION ARQUEOLOGICA Y PRELIQUIDACION – 2012

**PROYECTO DE INVESTIGACIÓN ARQUEOLÓGICA DEL P.A. DE PISAQ, SECTOR
ANDENES DE K'ALLAQASA, 2012 (CON EXCAVACIÓN), CON FINES DE
CONSOLIDACIÓN, CONSERVACIÓN, MANTENIMIENTO Y PUESTA EN VALOR
META - 089**

**Responsable: ArqIga. AVELINA QUISPE PALOMINO
RNAP Nº: AQ-0119
COARPE Nº: 040515**

CUSCO - 2012

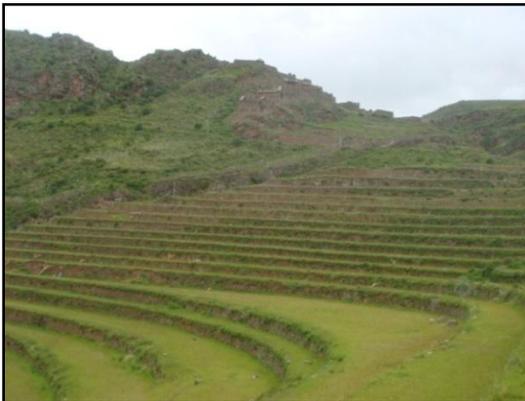
SUB SECTOR "A"

Compuesto por una sucesión de 23 andenes agrícolas y 01 muro de contención. Edificados de acuerdo a la pendiente del terreno, con piedras canteadas y semi labradas, unido con mortero de barro de mampostería simple y concertado, asimismo la configuración de los muros en la parte media simula en forma de media luna y en los extremos son ligeramente rectas, igualmente en cuanto a la altura varía desde 1.28m hasta 5.50 m. y de longitud varía desde 128 hasta 3.30 m. de longitud, del mismo modo en cuanto a la inclinación varía

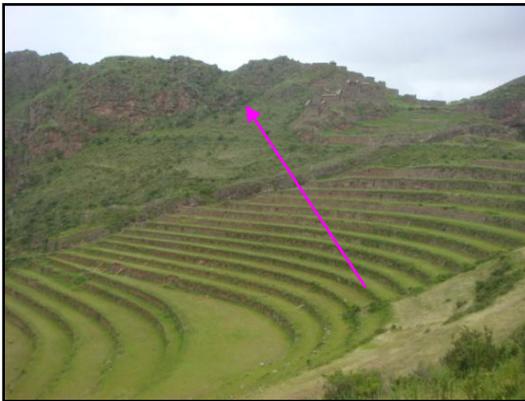
SUB SECTOR "B".

Compuesto por muros de contención, construido con piedras canteadas unido con mortero de barro, de una altura de 0.90 a 1.30 m. de mampostería simple, concertado y fino, y 02 murallas que circundan el área, una de las murallas se proyecta desde la portada de K'allaqasa que da acceso hacia la parte urbana y el túnel, la muralla está construido con bloques de piedra andesita, de junta seca con aparejo ciclópeo.

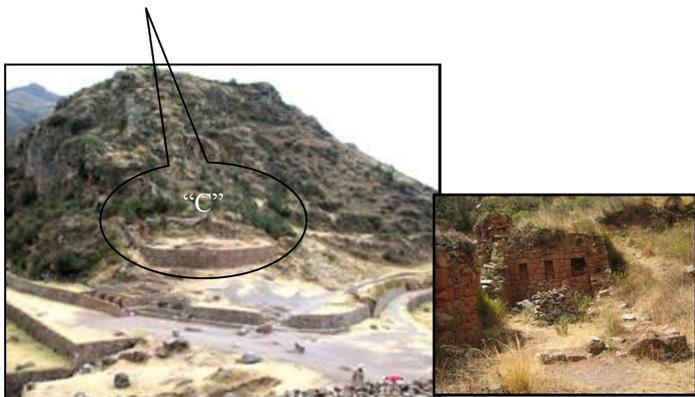
SUB SECTOR "C":

Conformado por un muro perimétrico que encierra a 02 recintos de forma rectangular, construido con piedras ligeramente labradas unido con mortero de barro, de mampostería simple y concertado en las esquinas del recinto, igualmente en el paramento interior del recinto aun se aprecia 03 hornacinas ligeramente trapezoidales.

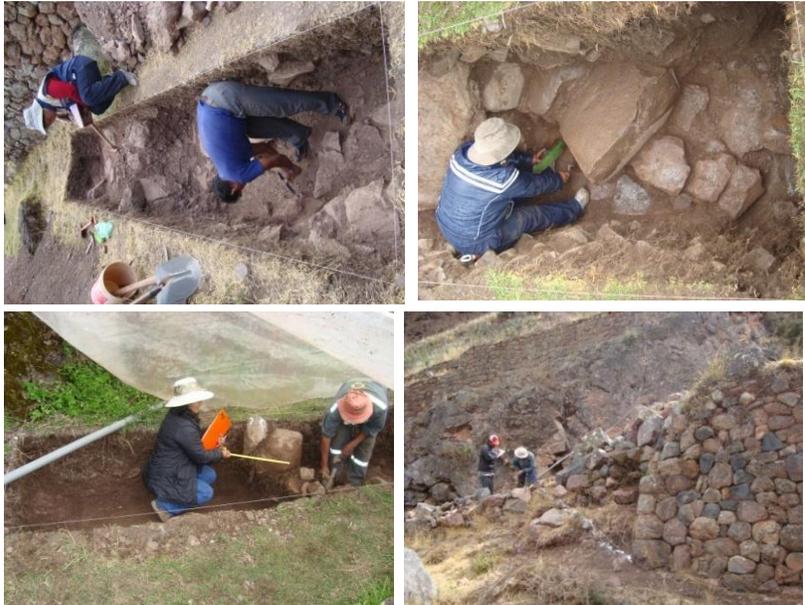
45.02.02.3 Recuperación De Elementos Líticos Soterrados Y Codificado.

Descripción.- Esta partida consiste en la recuperación de los elementos líticos (mampuestos) que se hallan soterrados que corresponden a los muros que han colapsado, estos se encuentran al pie del muro.

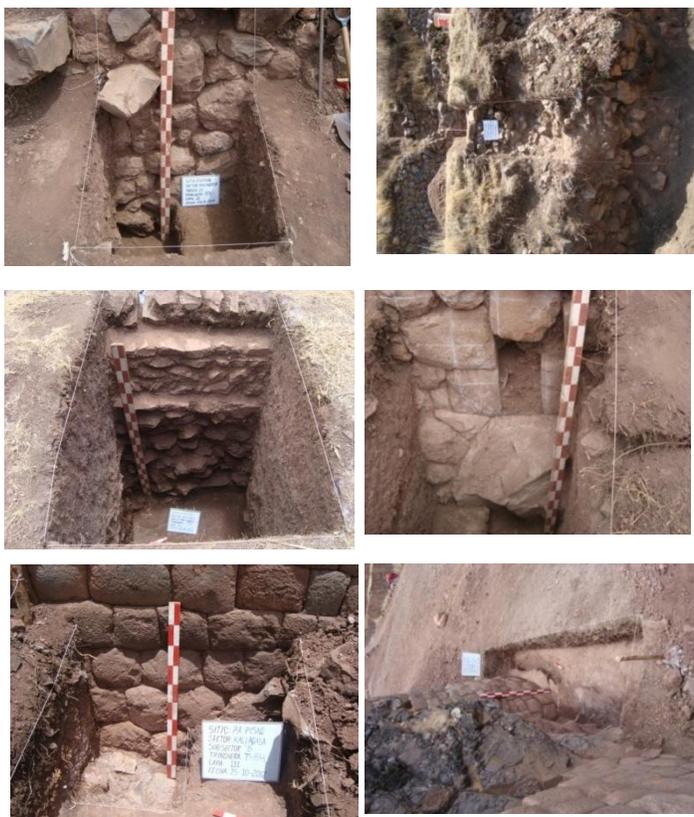
Excavación arqueológica en andenes y muro fino.

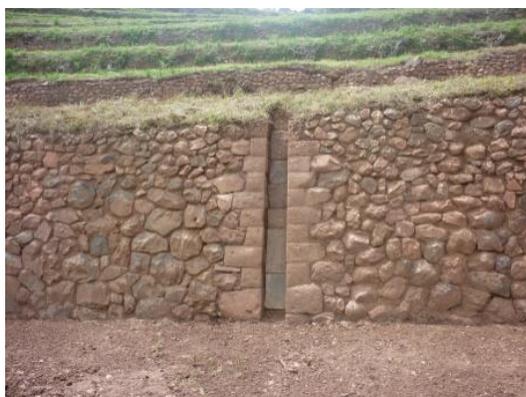
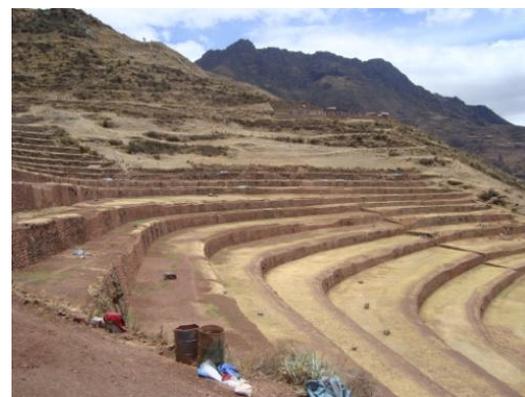
Andenes de K'allaqasa después de la intervención restaurativa.
