**INFORME ANUAL Y PRELIQUIDACION DE LA OBRA:****“R.P.V. DE LA ZONA ARQUEOLOGICA DE HUCHUY  
QOSQO SECTOR DE ROZASKANCHA”**

**META:****029****RESPONSABLE:****ARQTA. CLAUDIA E. DE OLARTE RAMIREZ****JUNIO DEL 2012**

“RECUPERACION Y PUESTA EN VALOR DE LA ZONA ARQUEOLOGICA DE HUCHUY QOSQO  
SECTOR DE ROZASKANCHA”

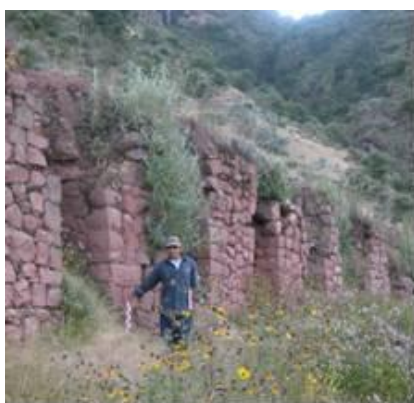
02.- Estructuras Inka inicial en el sub sector B, se nota la pérdida de dinteles en las hornacinas, los que según la Arlga. Maritza Rosa, eran de aliso

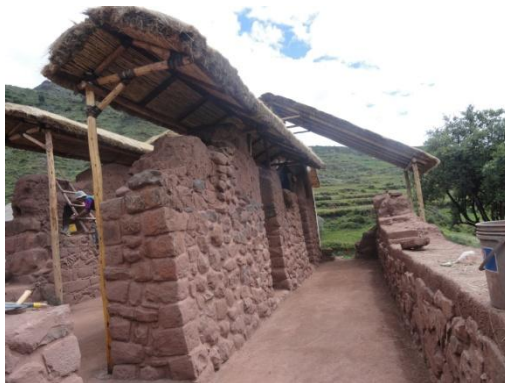
F.09.- (R4-a): Muro medianero vista interior de la cara sur del Recinto 4a donde se realizaron los trabajos de consolidación en muros de aparejo de piedra.

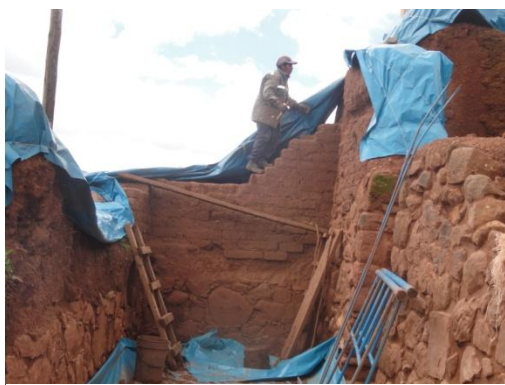
**Muro Este.-** Muro de adobe completamente degradado con partes de estructura a 1.20m de altura sobre nivel de piso interior esto debido a las constantes filtraciones de aguas pluviales y por la pérdida del material ligante (f 39). En esta parte del muro se realizaron también los trabajos de consolidación y emboquillado en piedra, y la restitución en estructuras de adobe en la parte superior con revestimiento de embarre texturizado.

F.10.- (R4-a): Muro este vista interior donde se realizaron los trabajos de consolidación en muros de aparejo de piedra y restitución en muros de adobe.

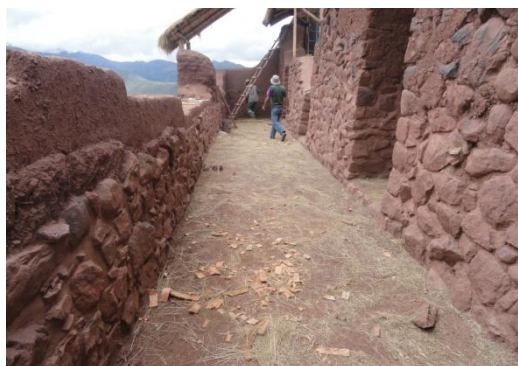
F.12.- (R4-a): Vista interior a la izquierda muro norte con la restitución en adobe y a la derecha consolidación en paramento de piedra.

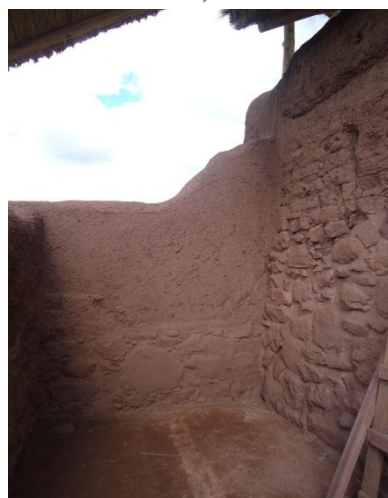
F.14.- (R4-a): Vista interior muro este calzada de muro de adobe y revestimiento con embarre de mortero tierra-arcilla, qigantón con cubierta de protección.

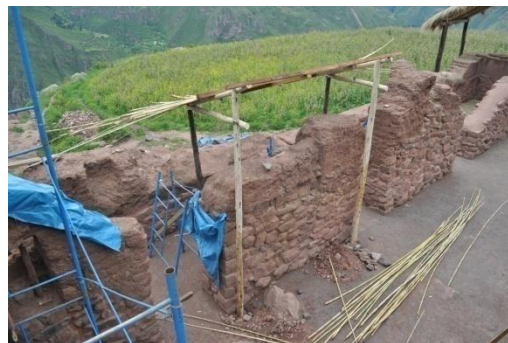
F.15.- (R4-b): Vista de la parte superior del muro norte en el que se realizaron los trabajos de consolidación, restitución, recomposición y tratamiento de cabecera de muros.

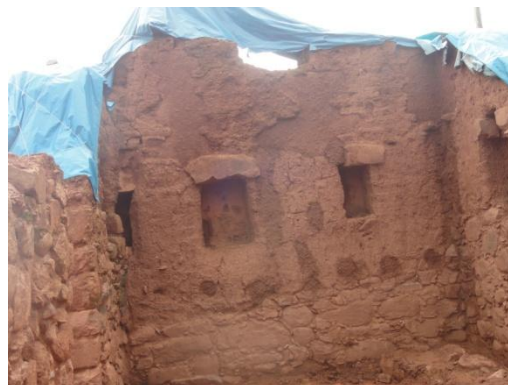
**Muro Este.-** Corresponde al hastial del Recinto, presenta dos hornacinas tipo una de las cuales tiene un dintel fracturado y un vano alto colapsado; se pudo verificar la pérdida de estabilidad estructural debido a la falta del material ligante y a la exposición del mismo a agentes externos precipitaciones pluviales en otros (f. 41).

F.16.- (R4-b): Vista muro este se realizaron los trabajos de calzadura de muro de adobe.

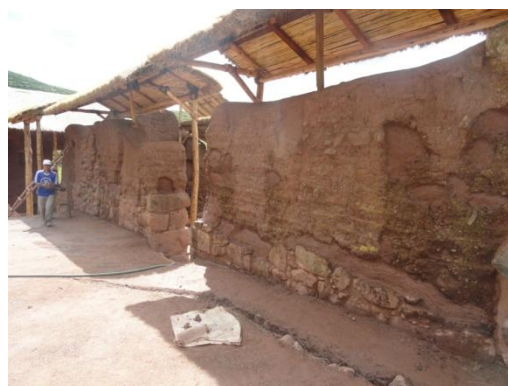
F.17.- (R4-b): Vista muro sur con la consolidación de sobrecimientos y muros de piedra.

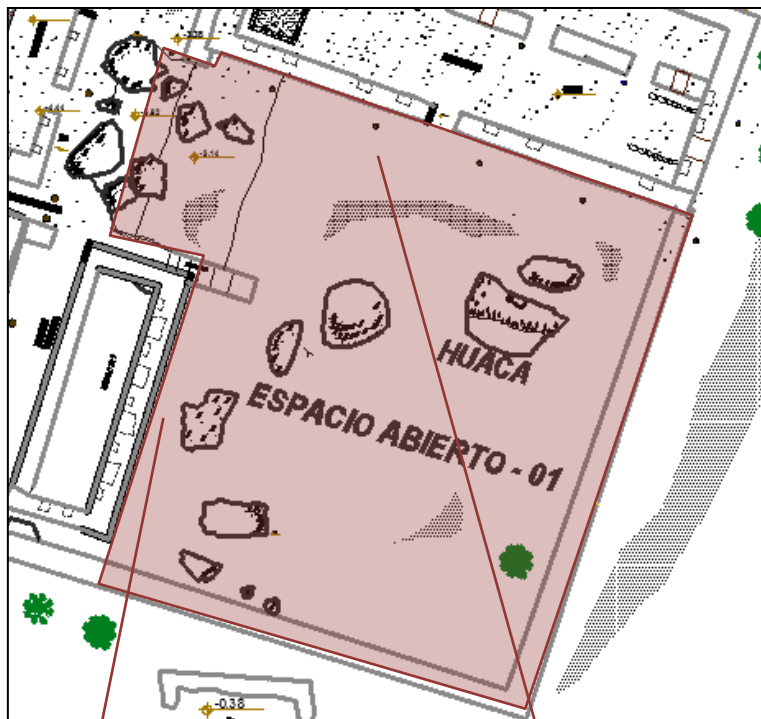
En este caso el trabajo de intervención se basó en el tratamiento del piso a 0.25m sobre el piso original y el trabajo consistió en la nivelación e inclinaciones de la superficie para una mejor evacuación de las aguas pluviales evitando de esta manera la acumulación de esta en la parte central; el piso nuevo de mortero arcilla-tierra, cemento-arena en los sectores aledaños a los recintos 01, 04 y mortero de arcilla-tierra y arena en la parte central apisonando y compactado.

F. 23.- (EA4): Tratamiento de piso contiguo al recinto 01 con mortero de tierra, arcilla, cemento, arena y grava.

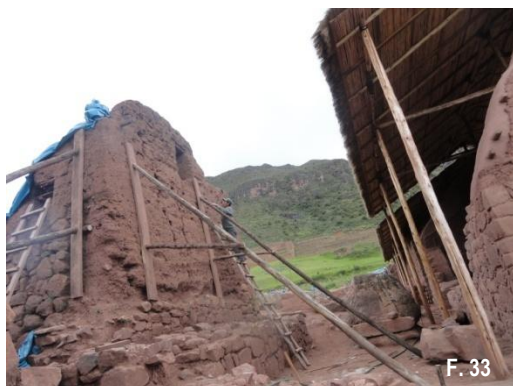
F. 33

### APUNTALAMIENTO DE MUROS DE ADOBE CON PUNTALES DOBLES

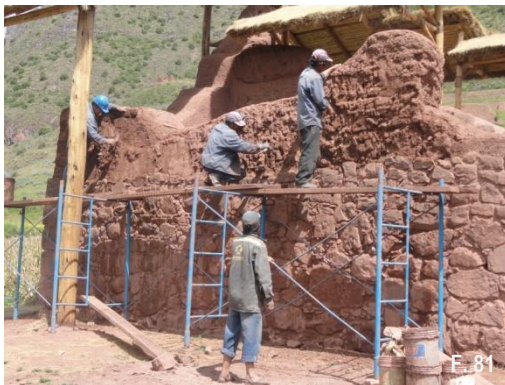
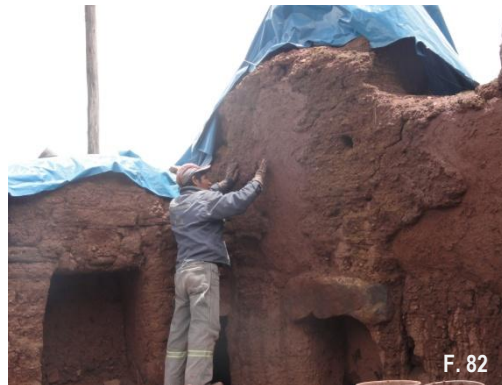
### EMBARRE EN MUROS DE ADOBE

**Descripción:** Esta partida fue realizada en todos los muros de adobe con muestras de erosión reemplazando el mortero original degradado a causa de las constantes filtraciones de aguas pluviales y agentes biológicos (huayronco) que crean su habitat sobre los muros provocando forados y el posterior colapso de las estructuras.

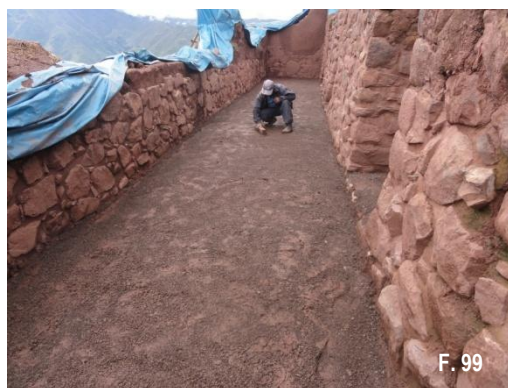
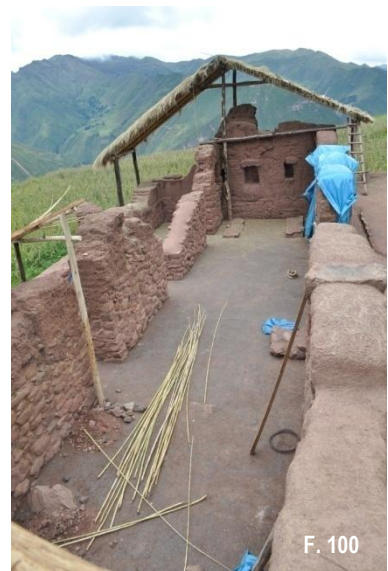
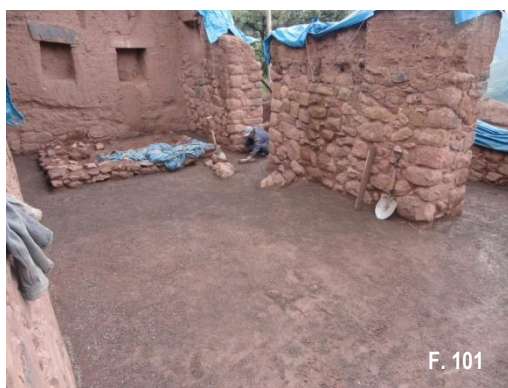
#### TRATAMIENTO DE PISO EN RECINTO 4 Y ESPACIO ABIERTO 1

**Descripción:** Esta partida fue efectuada específicamente en los pisos de los recintos 4 y áreas libres con el fin de evitar el deterioro de la cimentación por filtraciones de agua, además de evitar el crecimiento de especies vegetativas; garantizando la estabilidad estructural del conjunto. Para tal efecto se utilizó tierra, arcilla el cual fue colocado por etapas utilizando pisones de mano palas, picos etc.
