Ministerio de Cultura

“RECUPERACIÓN DEL MONUMENTO VIRREINAL RELIGIOSO,  
TEMPLO SANTIAGO APÓSTOL DE CCORCCA “

INFORME FINAL DE PRELIQUIDACION

2013

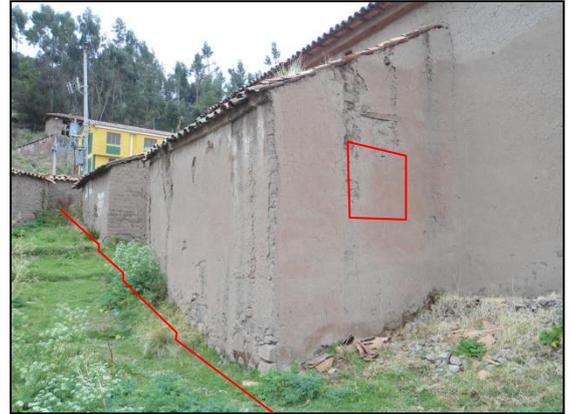
### Muro del Evangelio

La característica de los muros es ciego ya que se verifica la presencia de vanos tapiados.

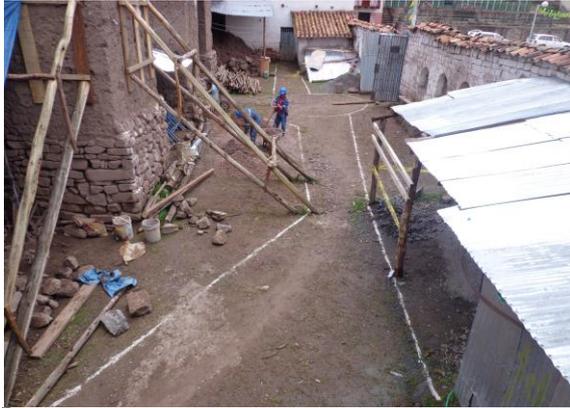
Atrio principal, área libre anexo a la barda y el muro de la epístola (acceso principal) actualmente cuenta con un piso de tierra afirmada y cobertura de pasto además de contener acumulación de material excedente amontonado hacia el muro interior de la barda.

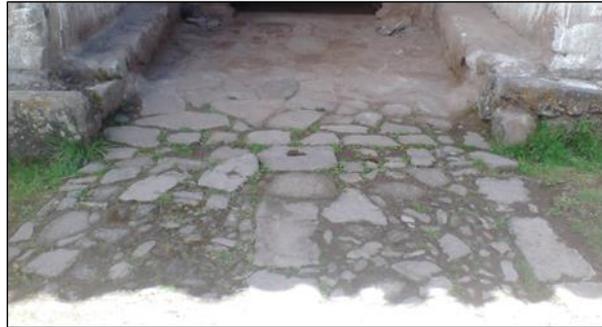
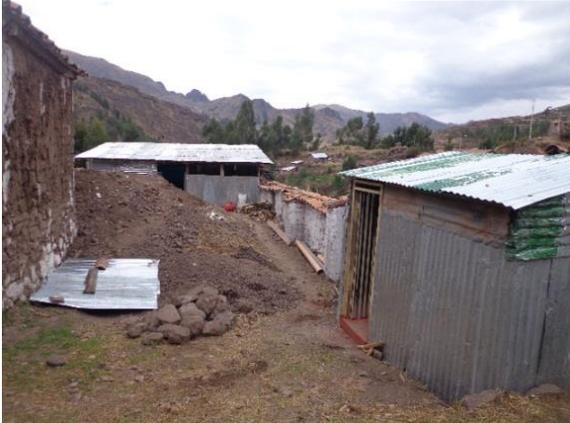
Atrio secundario colindante al muro del evangelio, muestra acumulación de tierra dispuesta en forma gradual respecto a la topografía, asimismo se verifica la acumulación de material excedente disperso y amontonado hacia los muros laterales del templo y

muro perimetral.

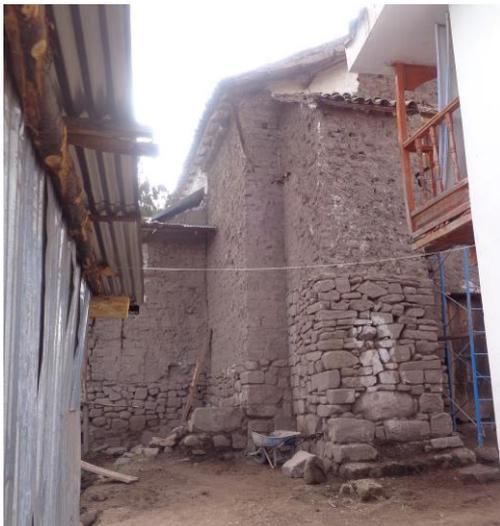
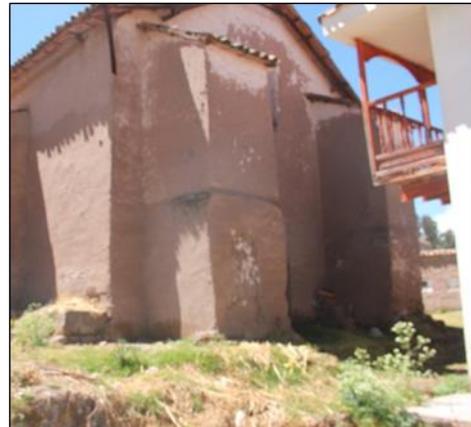
El Atrio (Muro de Pies) se encuentra recortado por la presencia de una construcción contemporánea de dos niveles en abobe que se encuentra muy próximo a este.

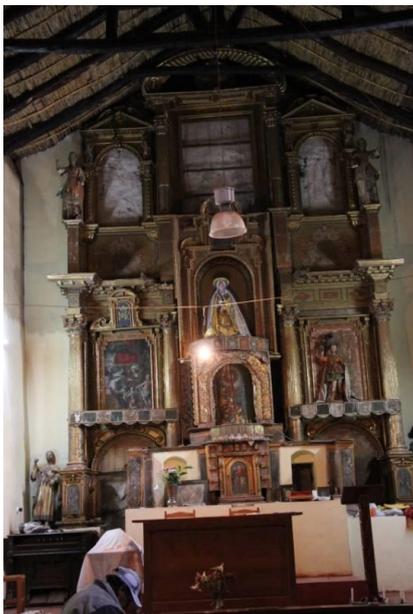
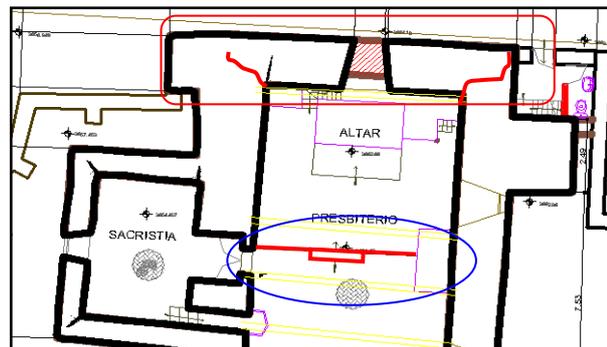
**PRESBITERIO**

En mal estado de conservación debido a las filtraciones, goteras y presencia de humedad constante en sobrecimientos que asciende por capilaridad hacia los muros, asimismo se puede verificar la pérdida parcial de la configuración del retablo mayor generado por la exfoliación del material y elementos de soporte.

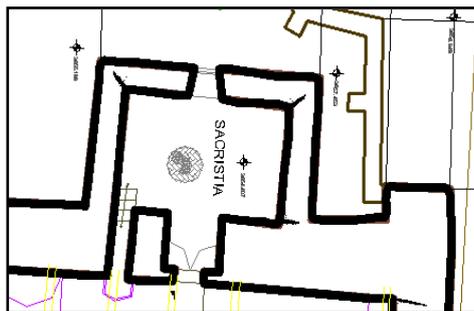
Presenta instalaciones eléctricas improvisadas generando un desorden formal y visual en el espacio.

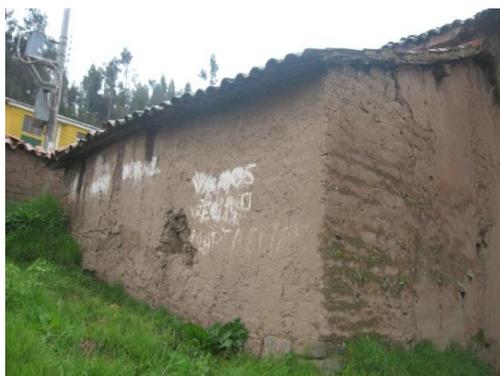
Presencia de humedad por filtración y capilaridad.

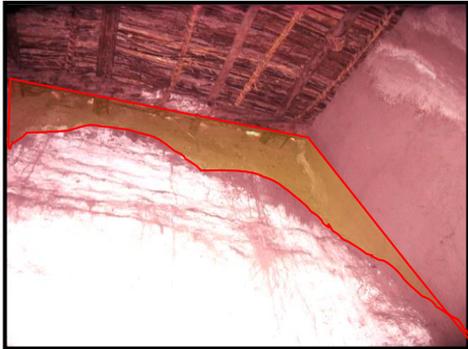
Presencia de desplazamiento horizontal (separación de muros) y vertical (fisuras) en encuentro de muros, desgaste y erosión de bloques de adobe por exposición directa con goteras y falta de mantenimiento de coberturas. Asimismo presenta forados de carácter antropica que debilita aun mas la estructura.

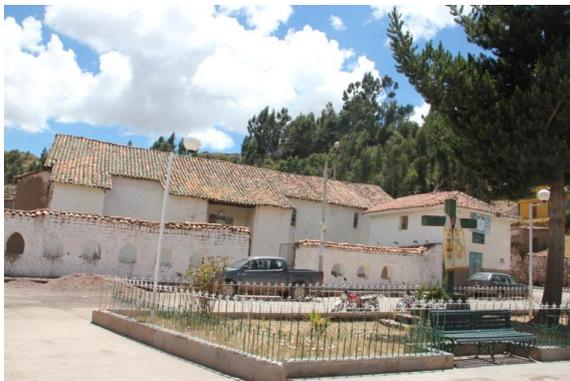
- VISTA DE FACHADA PRINCIPAL.

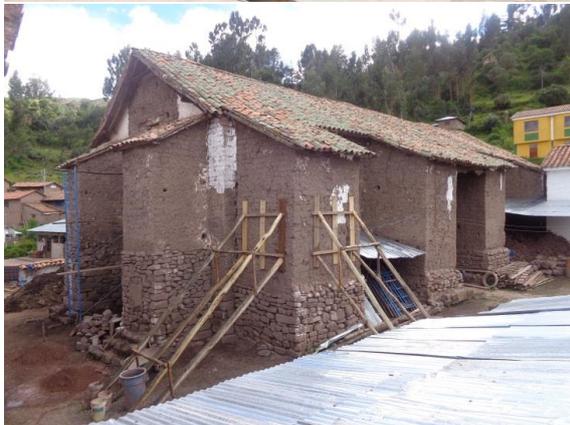
- FACHADA LATERAL IZQUIERDA  
CORRESPONDIENTE A MURO  
DEL EVANGELIO.

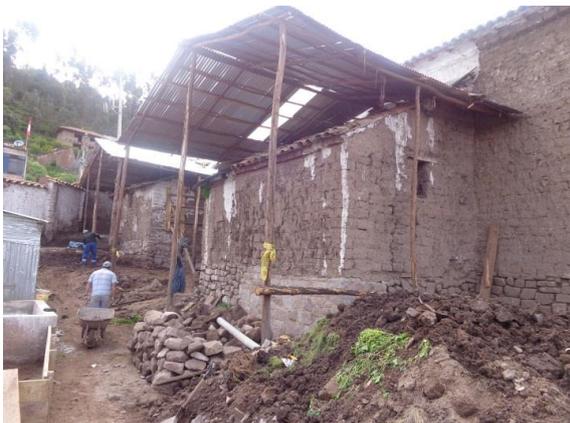
- FACHADA LATERAL DERECHA  
CORRESPONDIENTE A MURO  
DE LA EPISTOLA

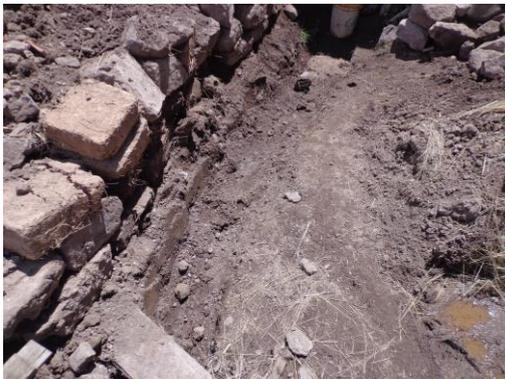
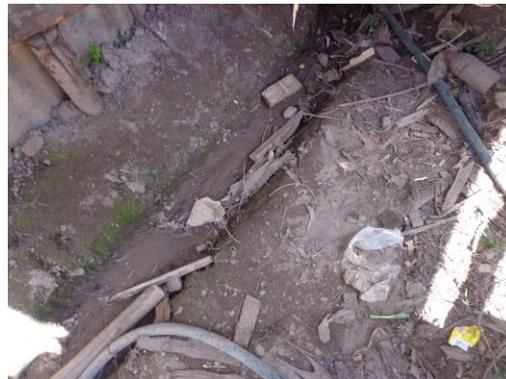
**OE1.1.254 DRENAJE PROVISIONAL A TAJO ABIERTO**  
EXCAVACIÓN DE ZANJAS PARA DRENAJE ABIERTO PROVISIONAL

Se realizaron excavación de zanjas a tajo abierto en el sector del Muro del Evangelio en el que se evidencia una fuerte cantidad de aguas sub superficiales, las mismas que desestabilizan las estructuras de los ambientes en este sector. Así mismo en el mismo sector era difícil la evacuación de aguas pluviales, solucionando el problema en los primeros días de lluvias.

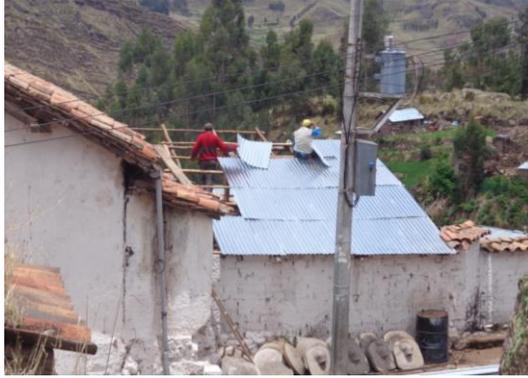
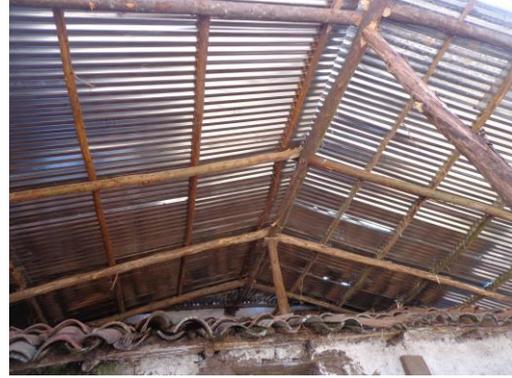
**OE1.1.255 OBRAS DE PROTECCION**  
PROTECCION CON COBERTURA PROVISIONAL DE CALAMINA NUEVA (sin estructura)

Trabajo que se viene realizando encima de las cubiertas de la sacristía evitando que filtre agua en la cubierta de teja la cual se encuentra en mal estado, así mismo se ha habilitado una cobertura provisional en el patio lado de la epístola, para el taller de carpintería de Obras de arte, que posteriormente servirá para la protección de excavaciones de zanjas para calzadura de cimientos

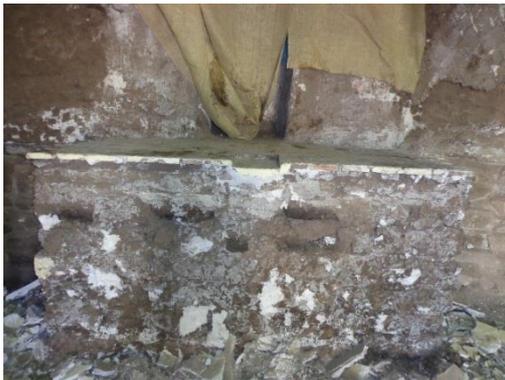
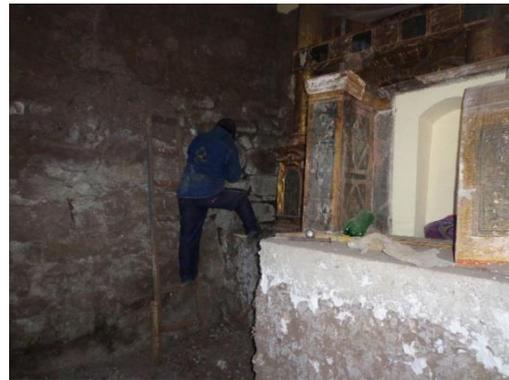
LIBERACION DE REVESTIMIENTO DE YESO EN ALTARES

En esta partida se ejecutaron los trabajos de liberación de recubrimiento de yeso en los altares laterales de la nave y altar mayor del presbiterio, evidenciándose que los sotabancos de los retablos de la nave se encuentran en mal estado, adobes cohesionados y erosionados.

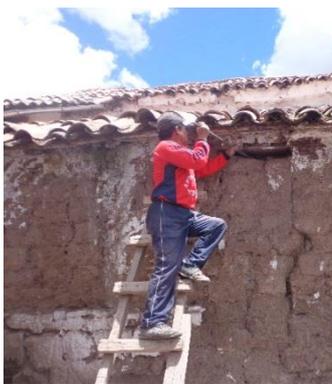
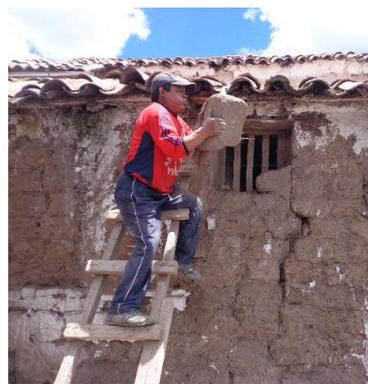
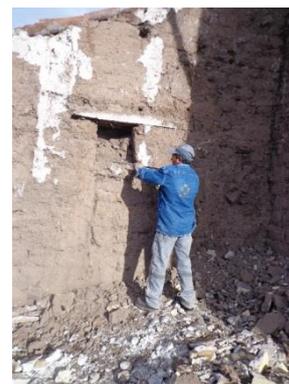
**LIBERACION DE VANOS TAPIADOS CON MAMPOSTERIA DE ADOBE**

Luego de haber realizado la liberación del revestimiento de barro y yeso se evidenciaron los vanos tapiados de adobe, liberándose y remarcándose la arquitectura de alzados, referido a las ventanas de la sacristía, baptisterio y coro, así como la puerta principal del muro de pies.

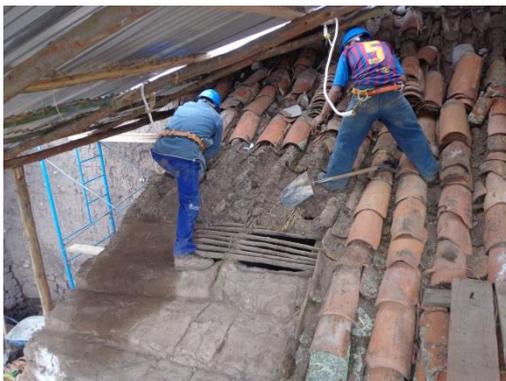
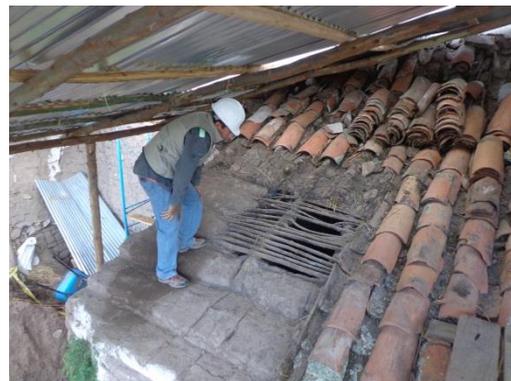
**LIBERACION DE COBERTURAS DE TEJA**

En esta partida se ejecutaron las liberaciones de coberturas de teja de 49.00 cm correspondiendo a la cubierta de la barda ubicada en la plaza lado oeste, se pudo evidenciar la teja artesanal en mal estado, muchas de ellas rotas, presentando una cumbrera y cubierta a dos aguas, sin poco recubrimiento en los muros.

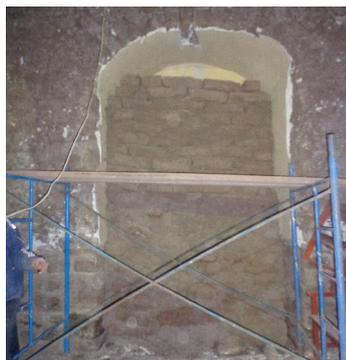
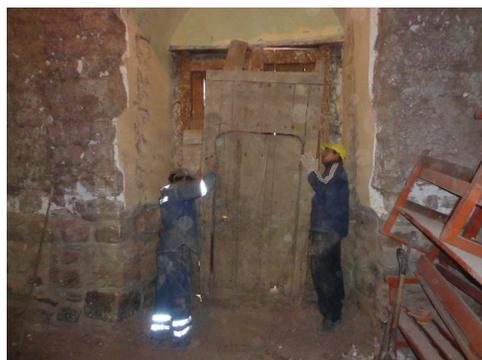
**DESMONTAJE O LIBERACION DE MUROS DE ADOBE**

En esta partida se ejecutaron en los muros que estaban en mal estado correspondiendo a una parte de la barda la cual se encontraba con un desplome de 30 y 35 cm en una altura de solo 2.00 m así mismo correspondía a una parte de un arco, por lo que será imposible empalmar la parte nueva del muro con la antigua debido al fuerte desplome.

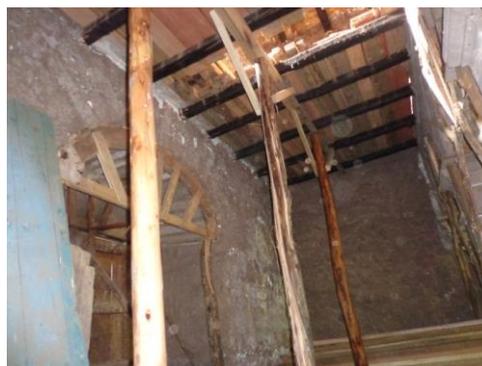
Como medida preventiva y para trabajos de desmontaje del entablado del coro y sotocoro, se realizará el apuntalamiento de las vigas de coro, debido a que estas ejercen esfuerzos laterales a la portada del arco del coro y sotocoro, para ello se construyeron puntales en "T" de madera rolliza de eucalipto de 8"; los que fueron colocados a presión trabajando en serie y no en forma independiente, de esta forma evitar esfuerzo puntales diferenciados.

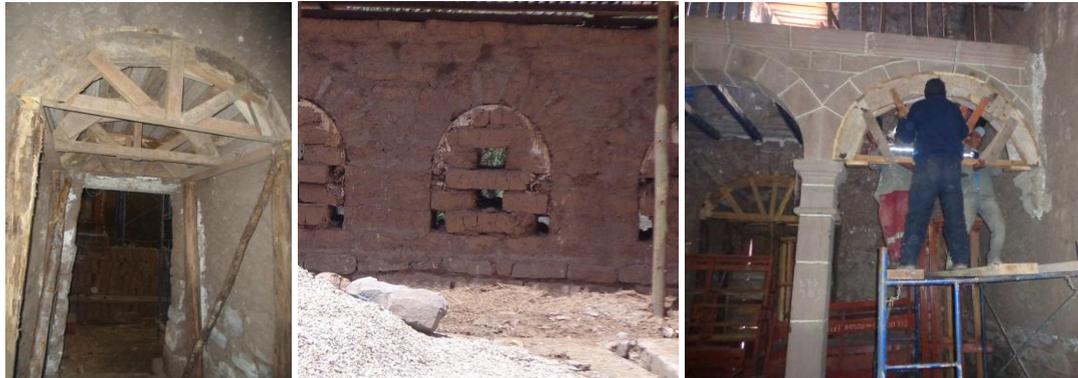
**APUNTALAMIENTO DE ARCOS (CIMBRAS)****APUNTALAMIENTO DE ARCOS (CIMBRAS) DE MEDIO PUNTO EN ADOBE R= 0.60**

Para efectos de garantizar la ejecución de los trabajos, la seguridad del personal y resguardar la estabilidad del monumento, se procedió al apuntalamiento de los vanos tipo arco referido a la barda de la plaza, para ello se programó en exp. Técnico la utilización de palos rollizos de eucalipto de distintas medidas, triplay y madera tipo tabla, sin embargo debido al costo y tiempo de instalación de este tipo de cimbra, este fue cambiado a uno de adobe y con un recubrimiento de yeso, siendo todo este material reversible y adecuándose mucho mejor a un arco de 80 cm de Diámetro, así mismo manifestar que cada arco varía en dimensiones de 5 cm. Siendo una particularidad de esta barda.

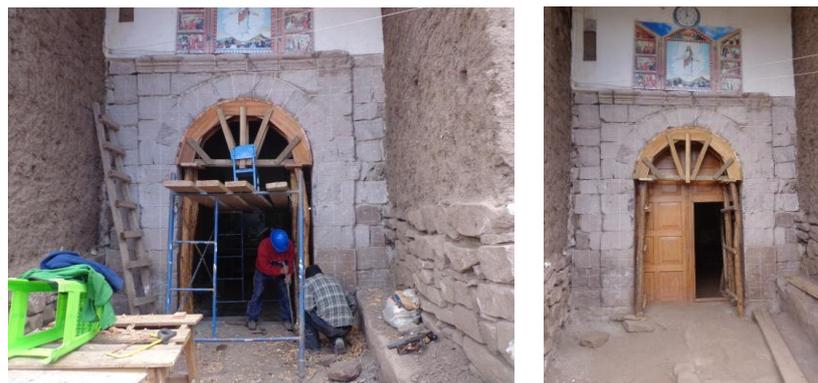
APUNTALAMIENTO CON CIMBRAS EN ARCO DE MEDIO PUNTO EN PIEDRA (R= 0.90 m a E=0.30m)

En el arco de la fachada principal lado de la epístola como medida preventiva y de seguridad; previamente a su intervención, se colocó una cimbra para su apuntalamiento específico así como el apuntalamiento lateral.

Se utilizó madera corriente de 1 ½" x 8" x 3.00 mts. para la base del arco de medio punto, se utilizó formando la base del arco y en la arista superior de estas piezas de madera de 2" x 3", a manera de viga cubriendo el arco como soporte aseguradas con clavos de 3", se tiene una viga de madera corriente de 1 ½" x 6" x 3.00 mts que atravesará de extremo a extremo que sirve de soporte del arco, así como el uso de madera eucalipto de 4" para distribuir en forma radial las piezas en todo el arco, distribuyendo los esfuerzos en forma radial, se utilizara clavo de 8", 4" y 2 ½". se colocaron madera rolliza de 6" como pies derechos distribuidos cada 1.20 mts con crucetas de 4" para evitar deflexiones, se tuvo que utilizar arriostres horizontales para rigidizar esta estructura. Previamente se ha realizado el registro fotográfico y reticulado de la portada.

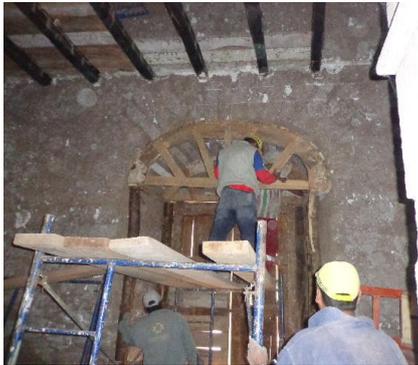
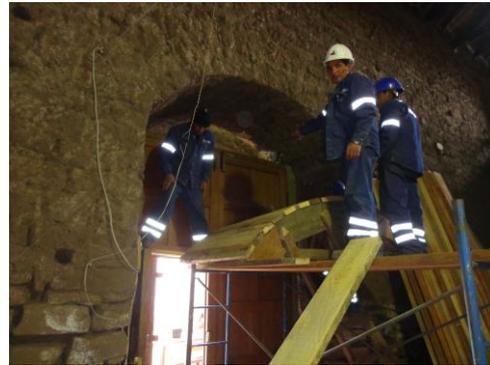
APUNTALAMIENTO DE ARCOS (CIMBRAS) DE MEDIO PUNTO EN ADOBE R= 0.60

Para efectos de garantizar la ejecución de los trabajos, la seguridad del personal y resguardar la estabilidad del monumento, se procedió al apuntalamiento de los vanos adintelados y en arco referido a la sacristía y bapbtisterio, para lo que se utilizaron palos rollizos de eucalipto de 8" y 6" de diámetro traslapados adecuadamente hasta alcanzar la alturas respectivas de, arriostrados entre sí con listones de madera de 2"x4"x10', 2"x3"x10' fijados con clavos y alambres, los que fueron asegurados en tablas de madera de 1 ½"x8"x10' con los respectivas "tees" de madera de 2"x4"x10'.

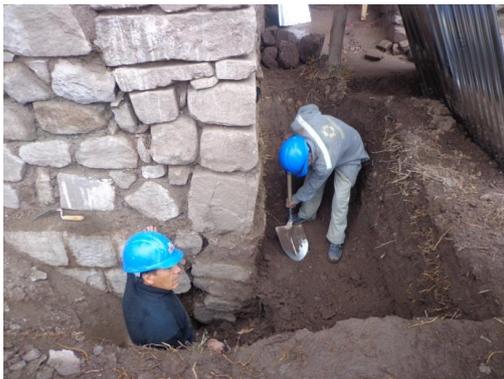
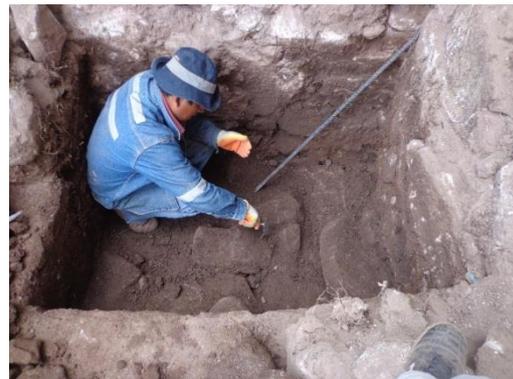
EXCAVACION DE ZANJAS PARA CALZADURA DE CIMIENTOS CON ENTIBADO (Prof. max. = 1.20 m)

En esta partida se realiza para los trabajos de calzaduras de cimientos el cual será en todo el perímetro interior y exterior de la nave, sacristía, baptisterio inicialmente se viene realizando en lugares puntuales de la parte exterior, evidenciando la profundidad promedio de 2.00 m profundidad, en un ancho de 1.00 mts,

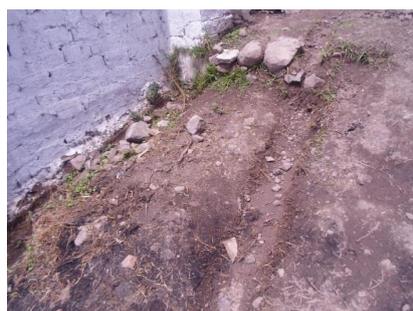
**EXCAVACIÓN DE ZANJAS PARA CANALES ABIERTOS**

Se realizaron excavación de zanjas a tajo abierto en el sector del patio del Muro del Evangelio y muro de pies el que se evidencia una fuerte cantidad de aguas superficiales, las mismas que desestabilizan las estructuras de los ambientes en este sector. Así mismo en el mismo era difícil la evacuación de aguas pluviales, solucionando el problema en los primeros días de lluvias.

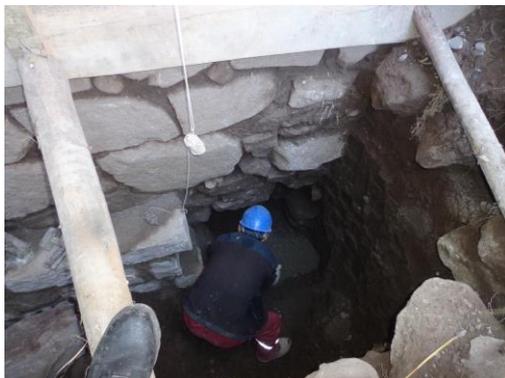
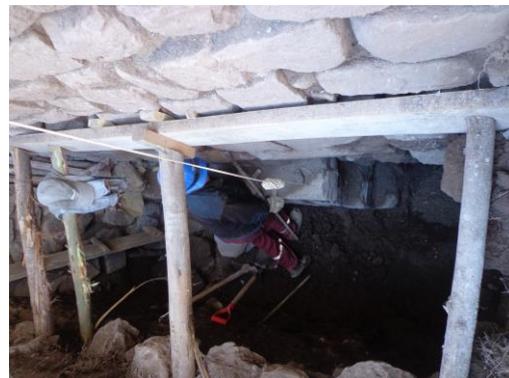
La calzadura se efectúa en los sectores donde el elemento lítico se encuentra en mal estado, fisurado, fracturado, con falta de traba, perdida de verticalidad, llegando solamente hasta la mitad de la sección de muro por la parte exterior y en una longitud ideal de 1.00 mt., no excediendo de 1.00 mt. de altura por día. Se utiliza un mortero mejorado compuesto por una mezcla de cal arena 1:2 mezclando con 1/5 de cemento medido en volumen, la piedra que se utiliza es del mismo tipo dejándose inscrito el año de la intervención.

La restitución se efectúa en los sectores donde no existe cimentación y en la que es necesario incrementar la profundidad y zarpa de 0.25 – 030 m. , llegando solamente hasta la mitad de la sección de muro por la parte exterior y en una longitud ideal de 1.00 mt., no excediendo de 1.00 mt. de altura por día. Se utiliza un mortero mejorado compuesto por una mezcla de cal arena 1:2 mezclando con 1/5 de cemento medido en volumen, la piedra que se utiliza es del mismo tipo dejándose inscrito el año de la intervención.

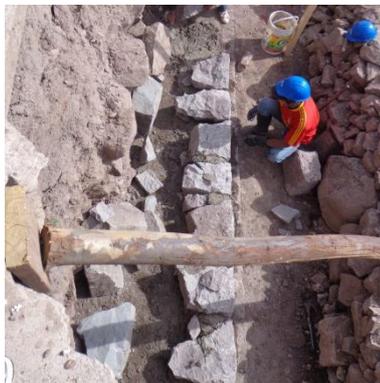
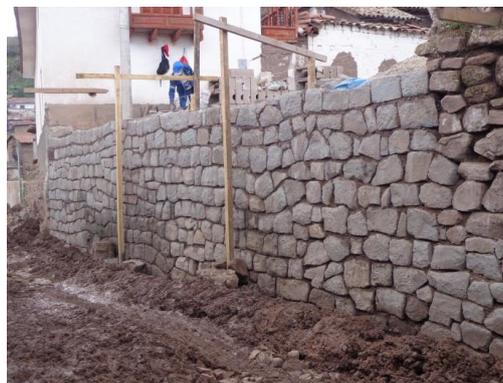
En esta partida se ejecutan los trabajos de recomposición del cimiento, sobrecimientos de aquellos sectores colapsados, que sin embargo se tiene el registro gráfico, fotográfico, planimetro, cuya recomposición es integrante de toda una unidad (estructuralmente y estéticamente) Se utiliza un mortero mejorado compuesto por una mezcla de cal arena 1:2 mezclando con 1/5 de cemento medido en volumen, la piedra que se utiliza es del mismo tipo dejándose inscrito el año de la intervención. Partida que se ha ejecutado en el muro de contención lado oeste de la plaza (barda).

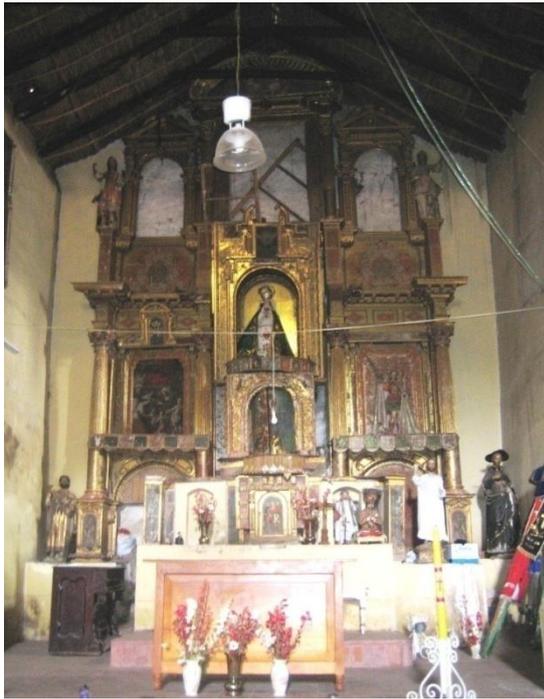
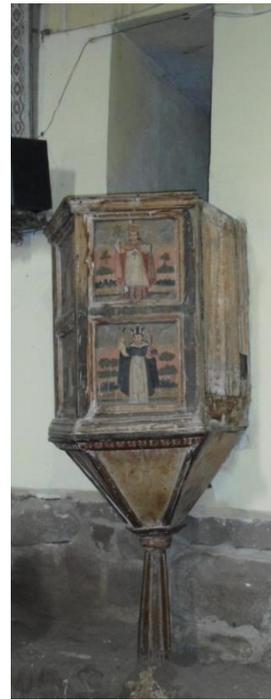
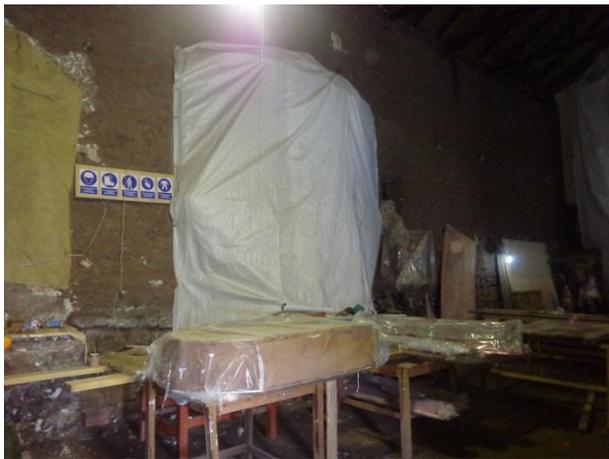
- RETABLO PRINCIPAL ESTILO BARROCO EN PAN DE ORO.
- VÉASE EL PULPITO POLICROMADO TABLEADO.
- LA PORTADA PRINCIPAL EN MAL ESTADO DE CONSERVACION

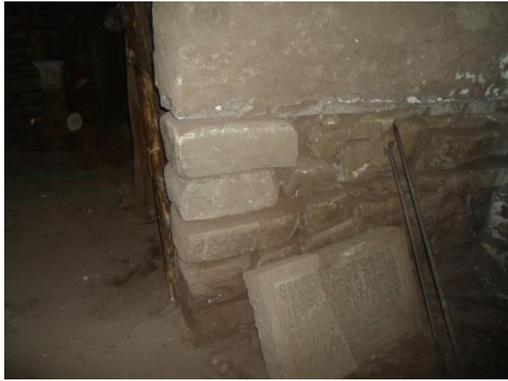
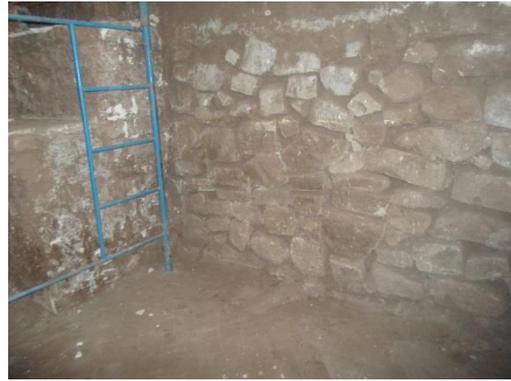
liberación de revestimientos de yeso en muros

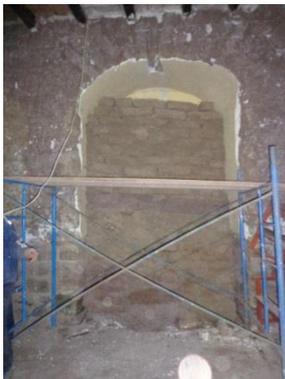
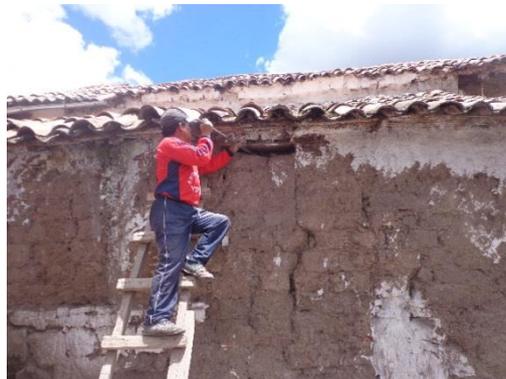
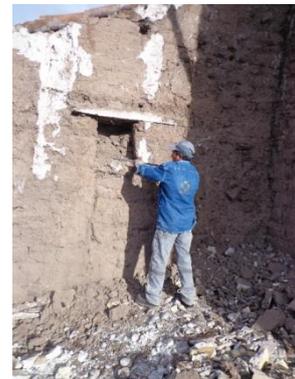
liberación de emboquillados de cemento cal arena

En esta partida se ejecutaron los trabajos de liberación de emboquillado de sobrecimientos del templo a nivel interior y exterior, descartando la presencia de pintura mural, esta labor es fundamental para descubrir las zonas donde se presenten fallas y realizaran trabajos de consolidación y calzado, así también se dejaron evidencias de este elemento en sectores donde este se encuentre en buen estado de conservación como en la nave, lado de la epístola.

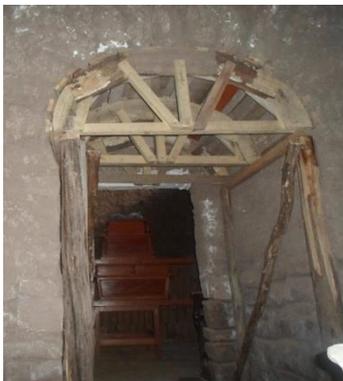
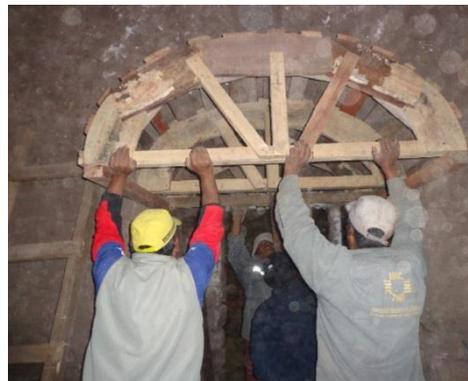
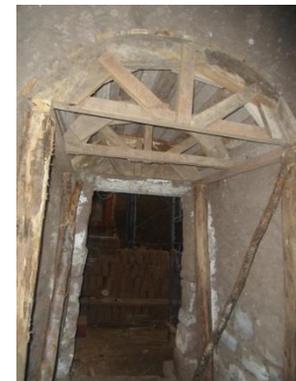
liberación de Vanos tapiados con mampostería de adobe

En esta partida se ejecutaron los trabajos de liberación de recubrimiento de barro en los muros de templo a nivel exterior (empaste de barro), descartando la presencia de pintura mural, esta labor es fundamental para descubrir las zonas donde se presenten evidencias de grietas, fisuras y posibles direcciones de las mismas, así también se dejaron evidencias de este elemento, se llegaron a observar y registrar un arco de descarga en adobe a la altura de la puerta del muro de pies, así mismo se pudo evidenciar un vano tapiado en un contrafuerte, posiblemente acceso al coro, en otro sector se evidenció el vano tapiado en el baptisterio.

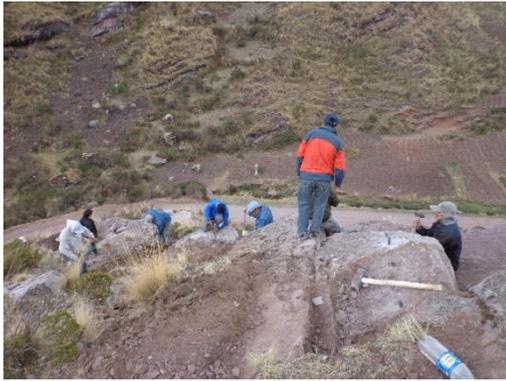
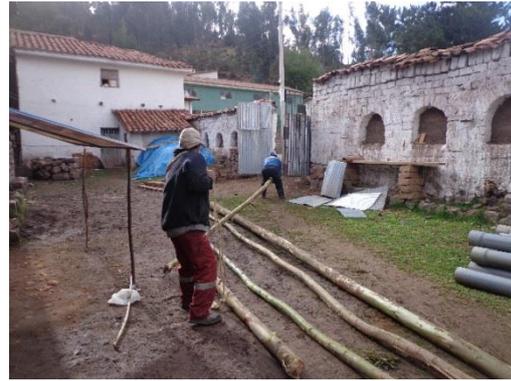
Apuntalamiento de arcos cimbras de la sacristía, presbiterio y muro de pies portada principal en adobe

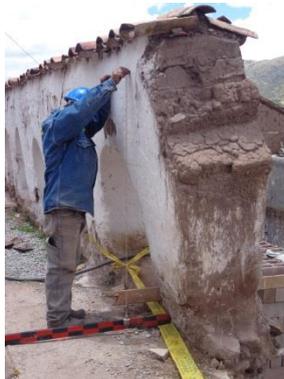
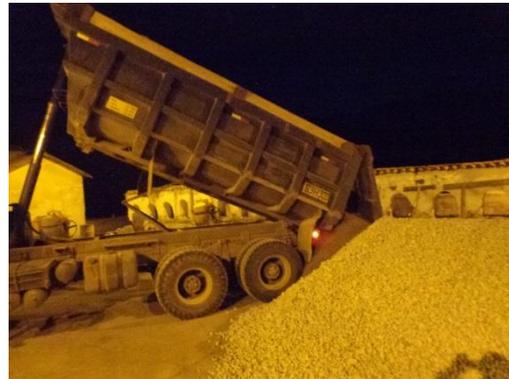
Apuntalamiento de arcos cimbras de la sacristía, presbiterio y liberación de emboquillados

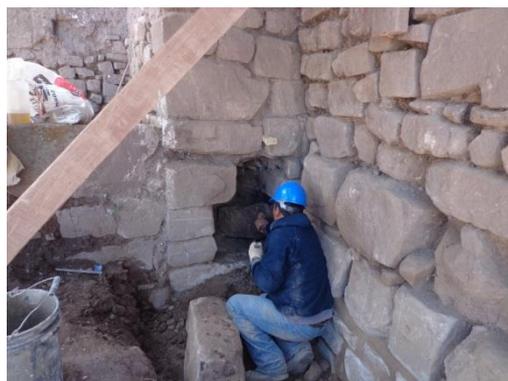
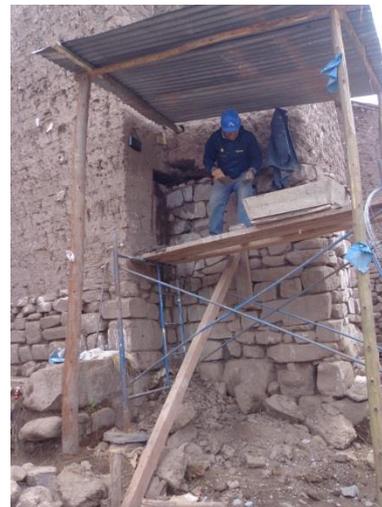
Calzadura de cimientos

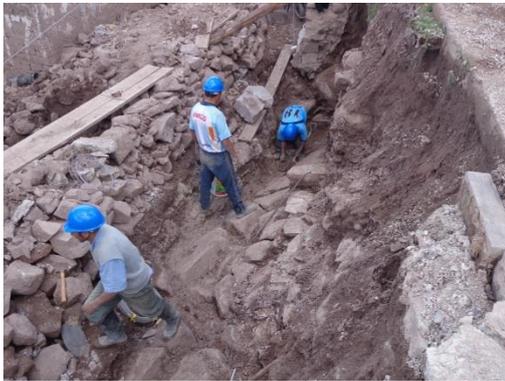
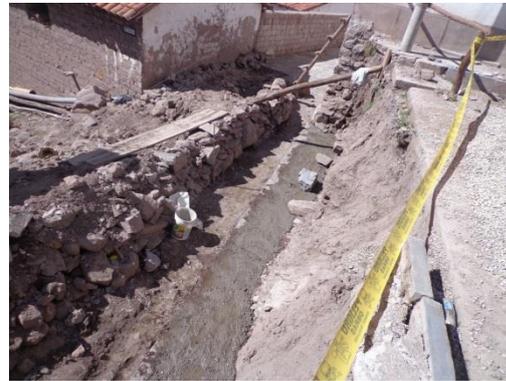
Calzadura de sobrecimientos de piedra en contrafuertes

La consolidación se efectúa en los sectores donde el elemento lítico se encuentra en mal estado, fisurado, fracturado, con falta de traba, perdida de verticalidad, llegando de no dañar los otros elementos líticos.

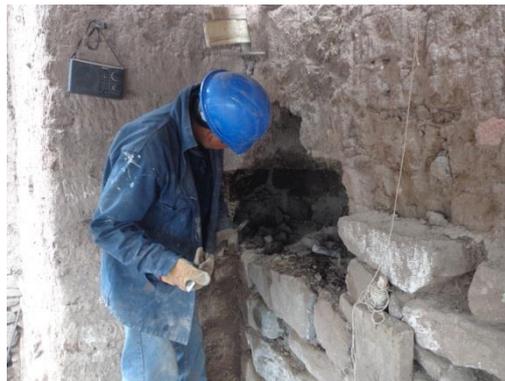
Restitución de Cimientos corridos de piedra y mortero

En esta partida se ejecutan los trabajos de restitución de sobrecimiento en los sectores deteriorados, exfoliados, así como la pérdida del material por falta de resistencia del elemento lítico que esta sujeto a esfuerzos de compresión y que con el paso del tiempo presentan daño severo.
