## **INFORME ANUAL Y PRELIQUIDACION DE OBRA:**

# **"PUESTA EN VALOR Y RESTAURACION DEL MONUMENTO HISTORICO ARTISTICO TEMPLO DE SAN SEBASTIAN"**

**CUSCO – DICIEMBRE 2013**

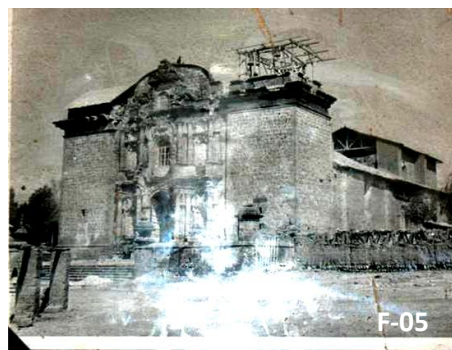
“Daños.- El terremoto de 1950 deshizo los arcos y la cúpula de la torre. (figura 12) {se muestra la misma figura que se menciona con el número que se indica entre paréntesis, propia de la información}. Los escombros destruyeron el bautisterio. Los arcos de la torre de la izquierda cayeron también, causando desperfectos en el coro. Sólo quedaron en pie los soportes de los arcos del ángulo sudoeste.; en la capilla mayor se derrumbó el ángulo noroeste, y las piedras, al caer, causaron daños en el altar mayor.

El contrafuerte central de la capilla mayor se había derrumbado ya algunos años antes del terremoto, y no se había reconstruido. El mobiliario de la iglesia fue destruido por el hundimiento de parte de la cubierta de la nave principal. Así, el famoso púlpito quedó destrozado, y muchos cuadros sufrieron las rasgaduras de sus lienzos o la rotura de sus marcos.” (Ibid)

“Se ha descombrado el pie de las dos torres. Las piedras de los arcos de las torres se han reunido en el patio de la Iglesia. Se ha recubierto de techumbres provisionales formadas de planchas de hierro ondulado los restos de las torres. Los muros de la capilla mayor se han reconstruido y se ha recubierto la capilla con un tejado nuevo sostenido por arcos transversales de ladrillo. Se ha reparado el altar mayor. El púlpito se está volviendo a montar. Se ha reparado en diversos puntos la cubierta de las naves” (Ibid)

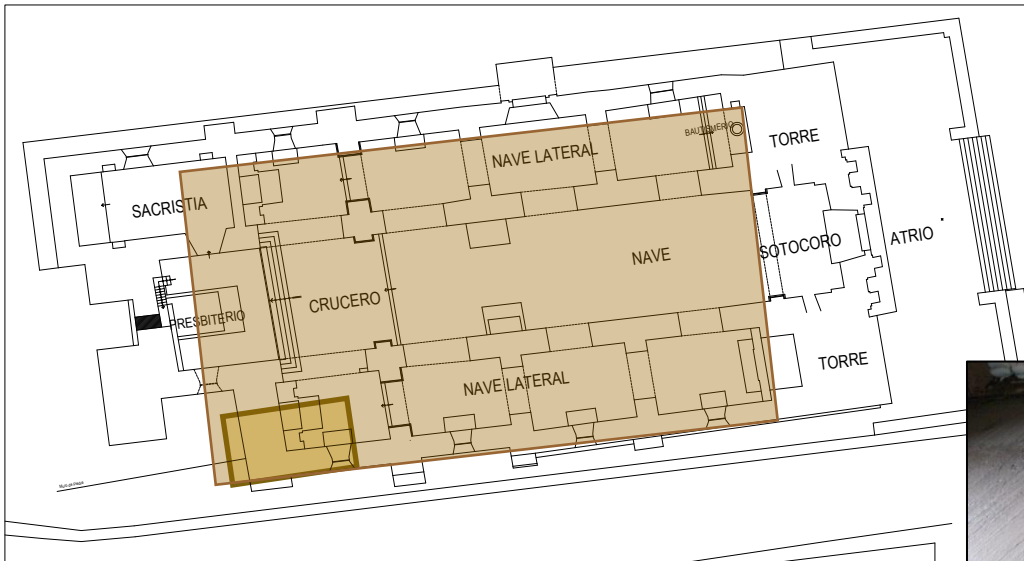
**GRAFICO N° 01:**  
**PLANO DE DISTRIBUCION DEL TEMPLO DE SAN SEBASTIAN**  
**IDENTIFICACION DE AREAS INTERVENIDAS**

Estos trabajos se realizaron en los pisos: Capilla Preciosa Sangre de Jesús (lateral izquierdo), capilla de la Virgen del Rosario, capilla de la Virgen de la "O" correspondientes a la Nave del Evangelio, Nave principal, y nave de la Epístola en su totalidad.

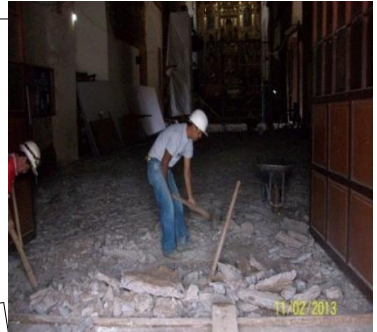
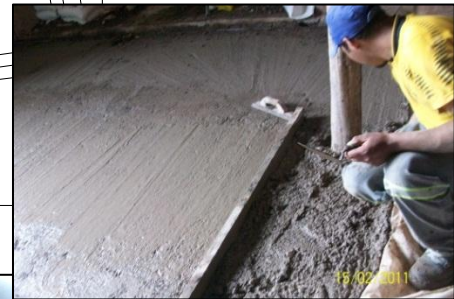
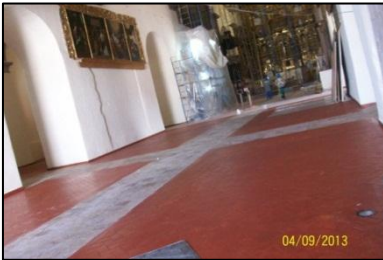
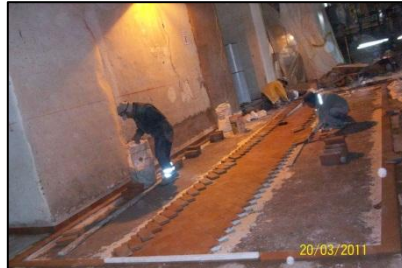
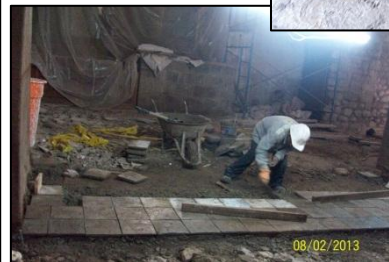
Vista del acabado final de pisos

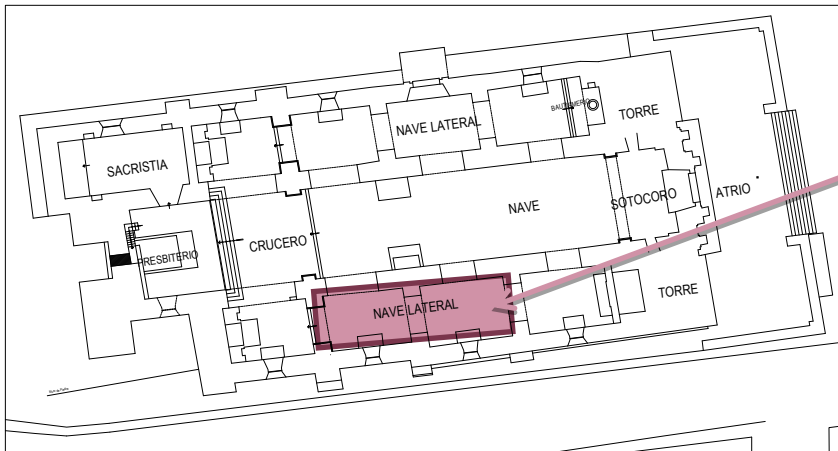
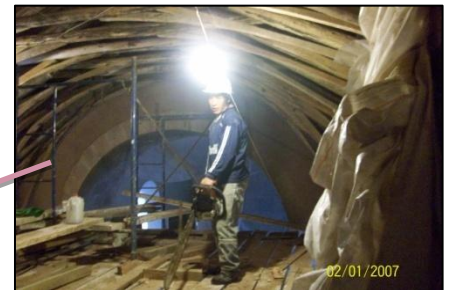
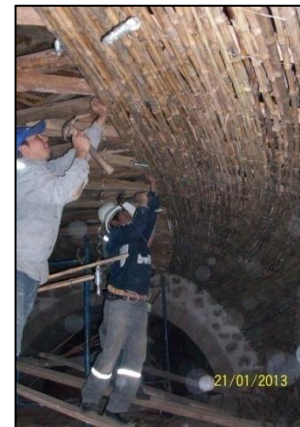
Vista del armado de cobertura de madera

Vista de los trabajos de encarrizado en bóvedas intradós y enlucido de yeso en las mismas.

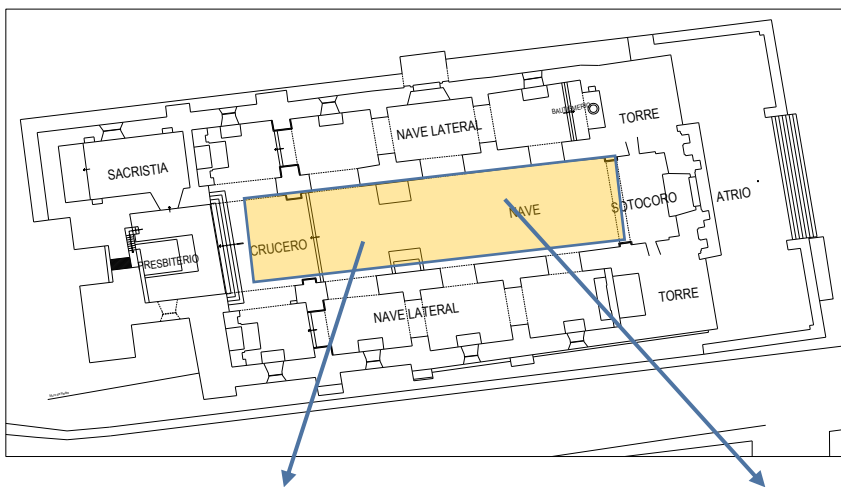
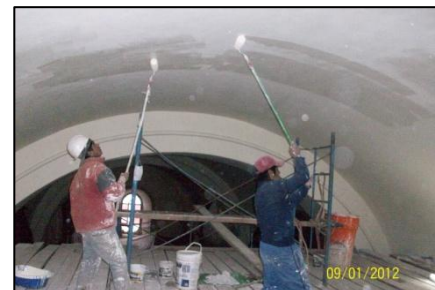
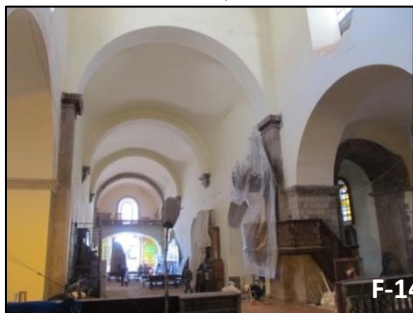
Acabados en bóvedas intradós en la nave principal con pintura vinilica.

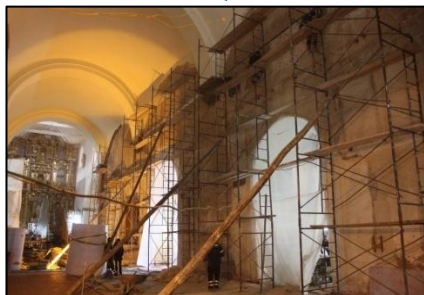
procesos del lijado y masillado (mezclade imprimante con tiza) en los laterales de la nave principal

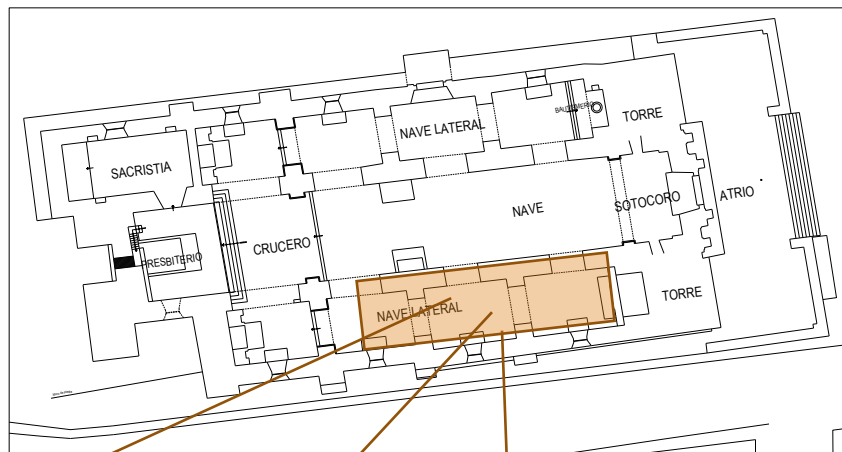
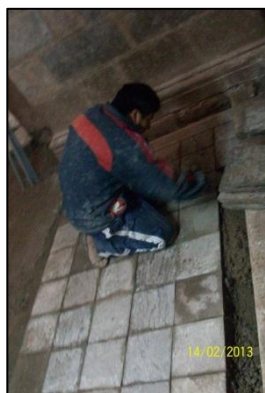
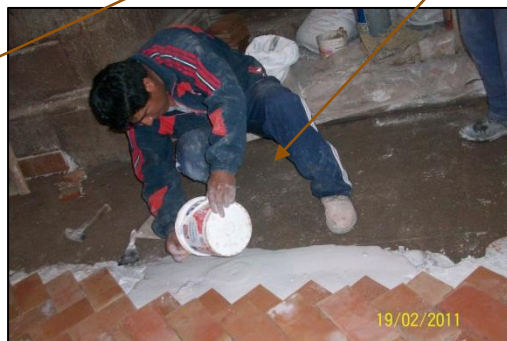
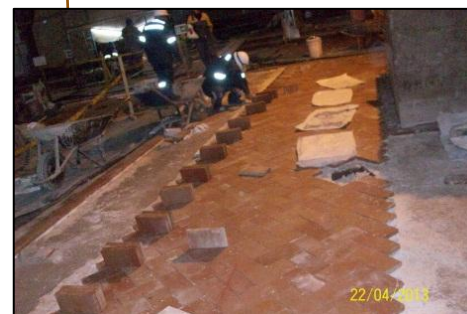
Falso piso de concreto cemento arena 1:5 previo nivelado y apisonado de suelo.

Asentado de ladrillo pastelero tipo palmera y a los costados ribetes verticales se hace el asentado con mortero de yeso y agua. En el perímetro de muros se colocan los zócalos del mismo material con mezcla de cemento arena.

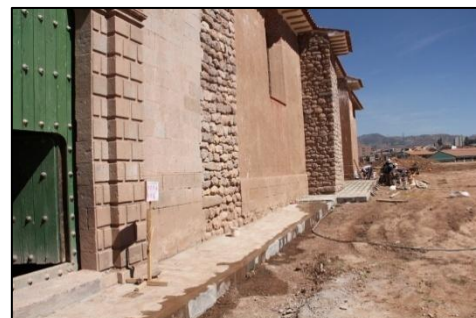
Está conformado por un ingreso lateral por un vano en arco sobre muros de piedra que un imafrente de estilo renacentista en piedra el muro de fino acabado adosado a este un muro de piedra rustica y continua el muro de adobe está flanqueado por dos contrafuertes uno de piedra y el otro con base de piedra u muros de adobe, Los cimientos y sobrecimientos son de piedra, los muros de adobe, tiene cubierta de teja de arcilla a una agua con alero encarrizado en la parte baja y alero entablado en la parte alta, en soporte de amarres de madera moldurados.

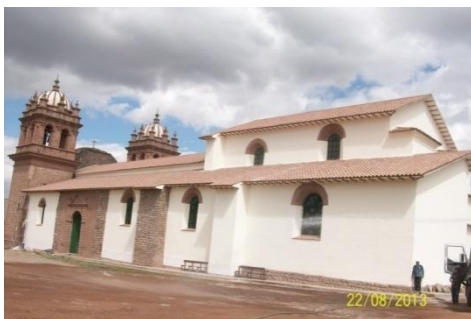
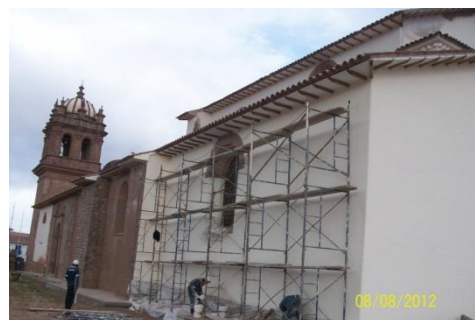
En el muro exterior se concluyeron con los trabajos de pintura vinílica en pared y aleros. Por otra parte y con la finalidad de garantizar los trabajos de drenajes exteriores así como el aislamiento necesarios de los cimientos y sobrecimientos del monumento se realizaron los trabajos de veredas perimetrales tanto en el muro del lado de la Epístola y del lado del Muro Testero

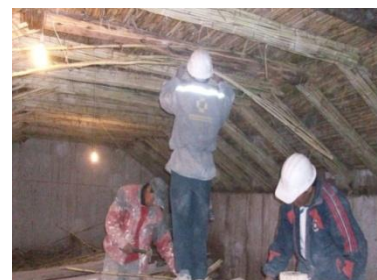
**Revestimiento:** Previamente se realizó la liberación de embarre de este sector para continuar con los trabajos de revestimiento se realizó con embarre compuesto por tierra, arcilla, agua y paja en el muro interior de la sacristía.

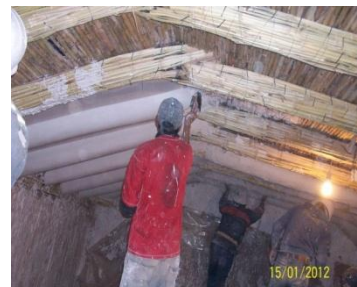
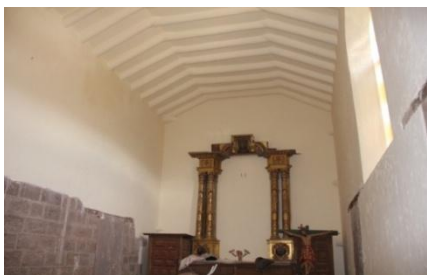
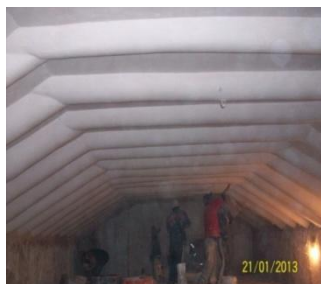
**Pisos:** A nivel de pisos los trabajos realizados en el área de la sacristía fueron la restitución de losetas de piedra.

**Techos :** Se realizaron los trabajos de encarrizados de pares tirantes ,enlucido de los mismos para concluir con los trabajos de pintura vinílica .

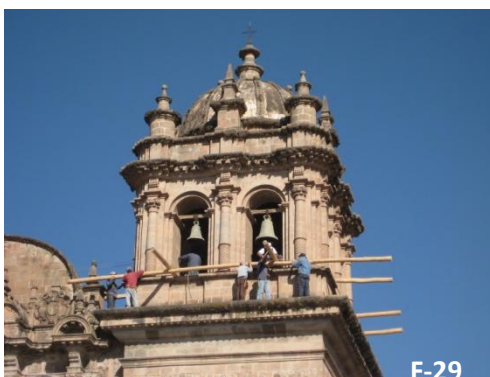
VISTA 29, 30.- EL CAMPANARIO DE LA EPISTOLA AL INICIO DE LOS TRABAJOS, ARMADO DE ANDAMIAJE DE MADERA, ANTES DEL TRATAMIENTO DE CONSOLIDACION, COMO LA LIMPIEZA DE LA PIEDRA LIBERANDO LOS LIQUENES, ALGAS, Y SALINIZACION.

El campanario es el sector mas dañado por el fuerte sismo del 50, y reparado con algunas deficiencias como la calidad del mortero empleado, por lo que fue necesario destapar todo el mortero que cubría los plementos, hasta llegar a su estructura que es el ladrillo corriente con mortero de cal arena y cemento, una vez liberado y limpiado el soporte, se restituyo el mortero con el material tratado cemento, arena, cal e impermeabilizante, con el cuidado pertinente que la excesiva exposición al sol lo craquéle, problema que es el inicio de su deterioro, al final se protegió con una capa de cal hidratada.

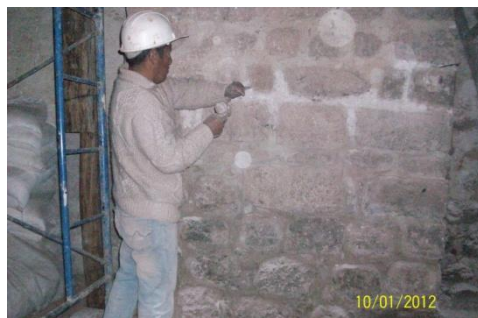
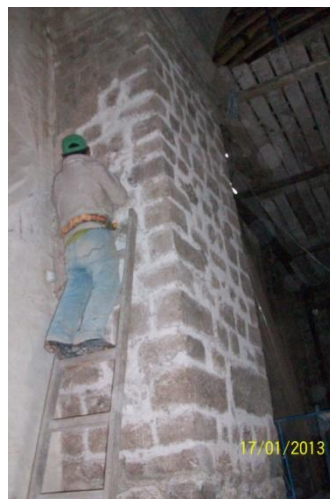
Liberación de emboquillados de argamasa para realizar los trabajos de forjado de concreto sobre muros de piedra en la nave central y capillas.

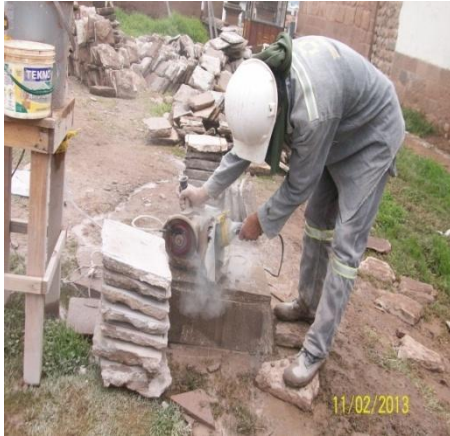
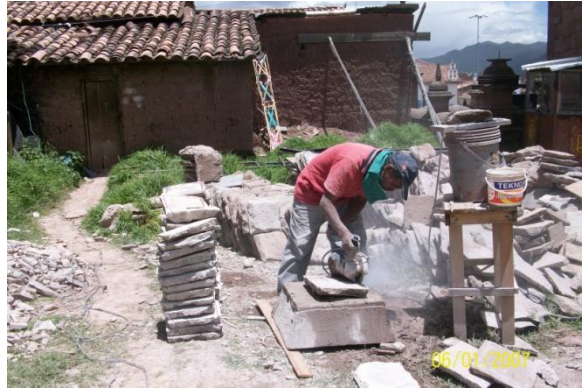
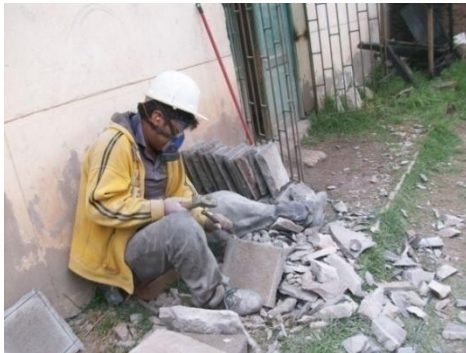
Selección, plantillado, corte y desbastado de losetas de piedra de 0.25 x 0.25 cm material que fue reutilizado para la restitución de piso de lajas de piedra en los diferentes sectores del templo (pasajes, arcos, etc.)

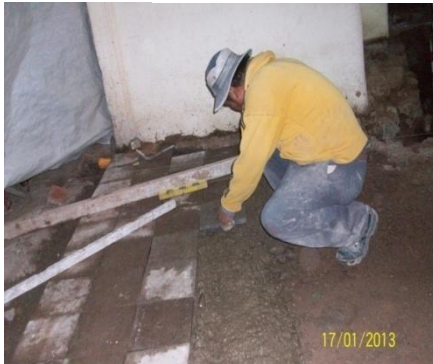
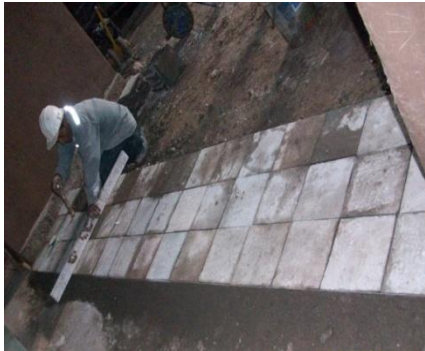
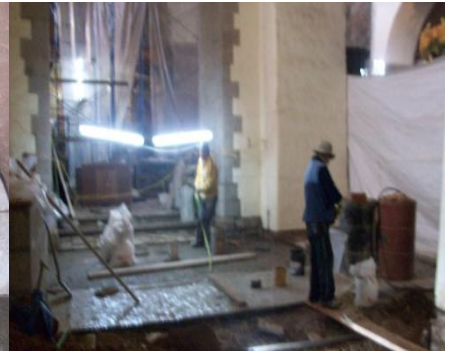
Restitución de losetas de piedra en pasajes en la capilla virgen del rosario

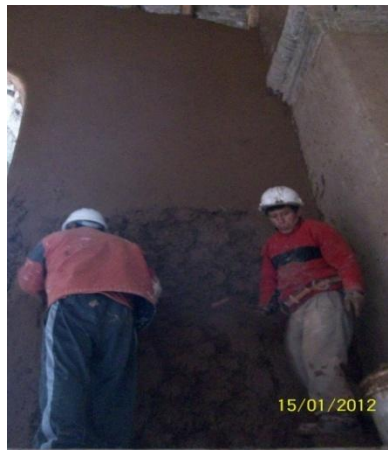
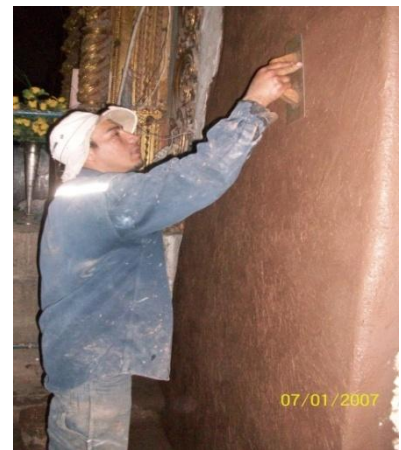
#### EMBARRE EN MURO DE PIEDRA

Con mortero de tierra, arcilla y paja hacia la parte del ingreso lateral, nave central y capilla del señor de Exaltación.

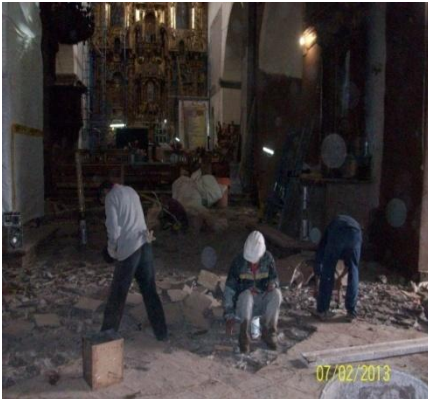
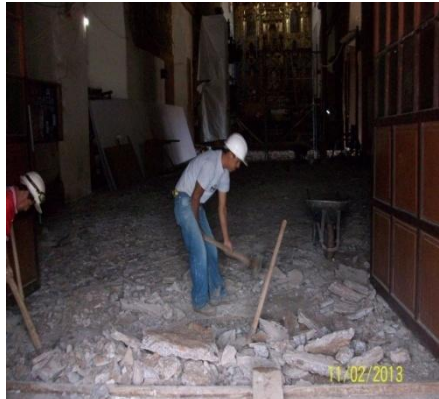
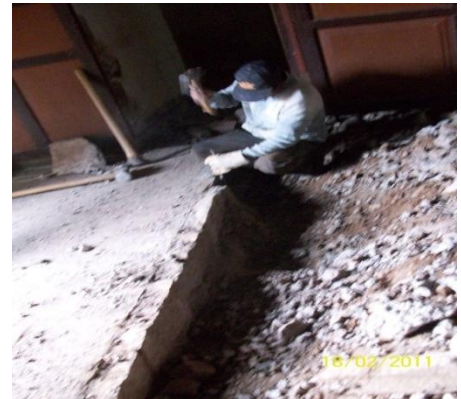
Trabajos de remoción de piso de losetas de piedra en la nave central y capilla señor de Ánimas

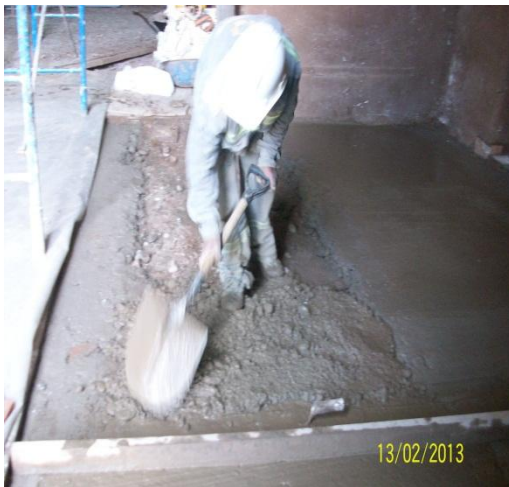
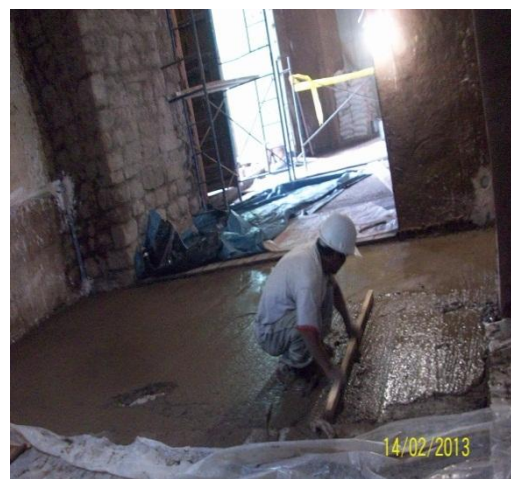
Vaciado de falso piso de concreto 1:10 en las capillas del ingreso lateral, Señor de exaltación, capilla virgen del Rosario y nave central.

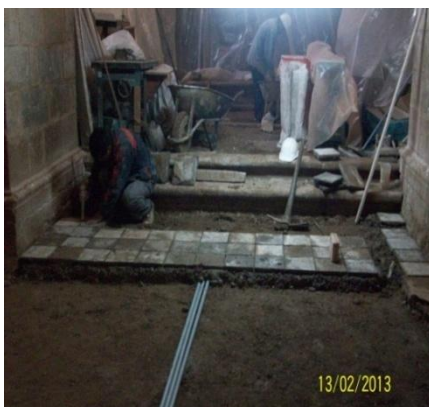
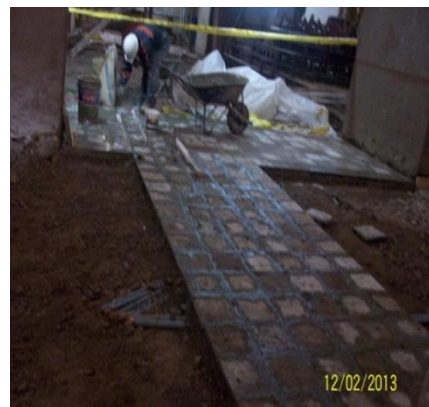
## RESTITUCIÓN DE PISO DE LAJAS DE PIEDRA

Se realizaron después de los trabajos de nivelación y apisonado, sacando un nivel adecuado para proceder a la restitución de piso de lajas de piedra en arcos de las capillas del Señor de exaltación,

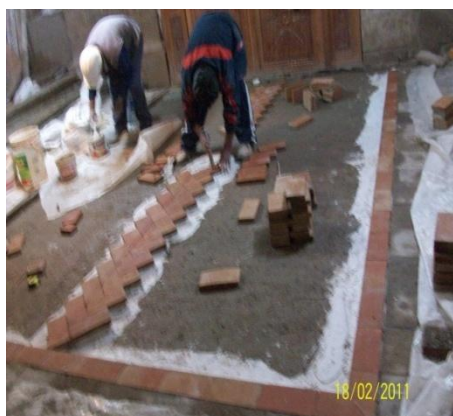
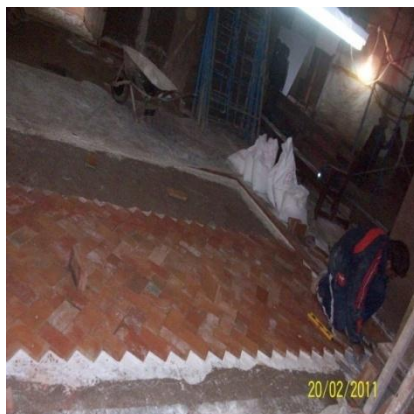
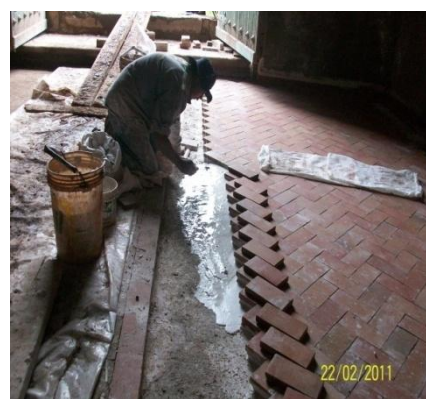
## PISOS DE LADRILLO PASTELERO

Asentado de ladrillo pastelero con yeso, tipo palmera y ribetes en los límites con el piso de laja de piedra en las capillas del Ingreso Lateral (lado izquierdo), Sr de Exaltación (lado izquierdo) y Virgen del Rosario al concluir el asentado se procedió al fraguado de ocre y cemento en una proporción de 1:3; incluye contra zócalos de ladrillo pastelero en todos los sectores intervenidos

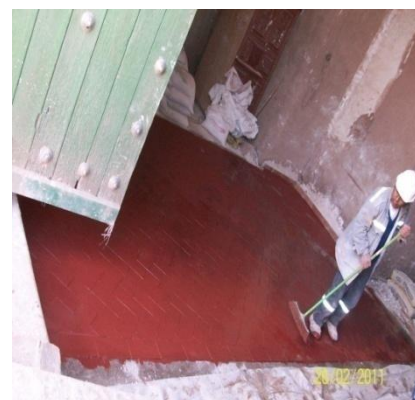
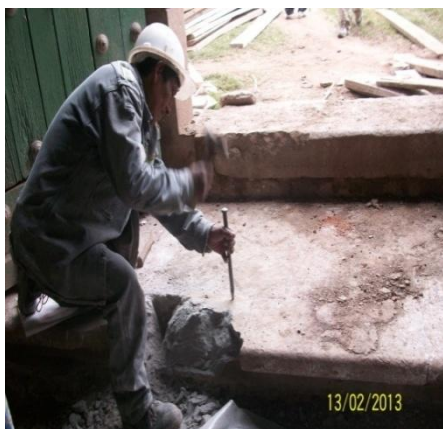
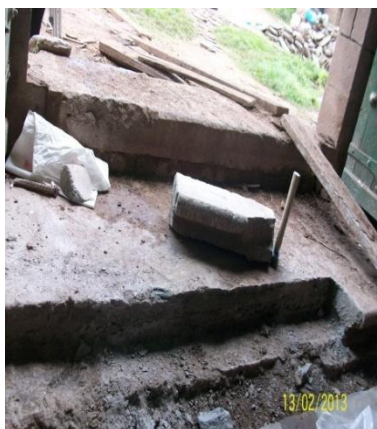
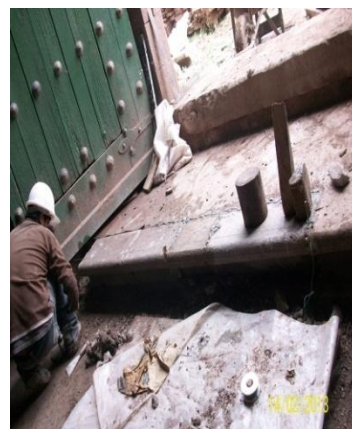
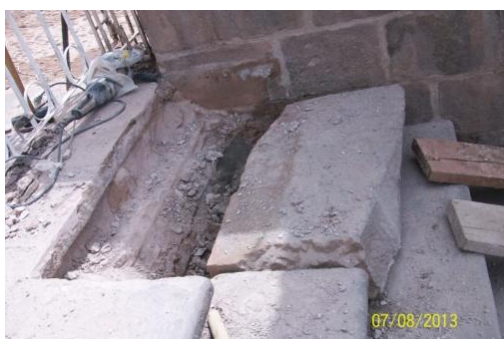
Consolidación y restitución de elementos líticos en acceso lateral muro de la Epístola (gradas)

Restitución de grada sector Atrio, realizándose el labrado de tajos de piedra de acuerdo a las dimensiones. Para proceder al desmontaje y restitución de los elementos líticos fragmentados

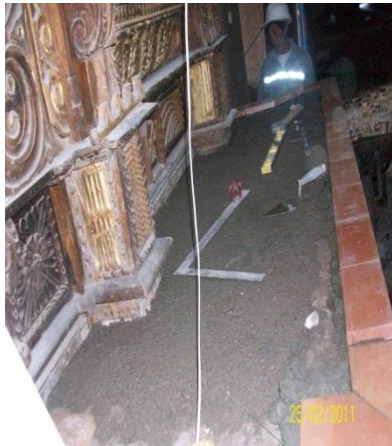
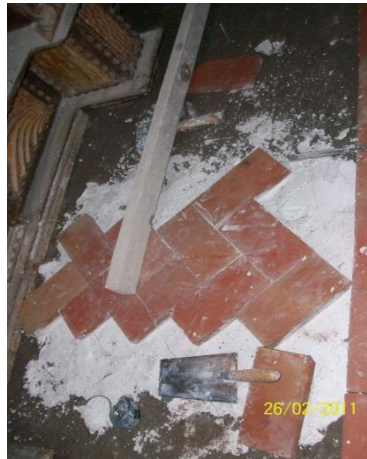
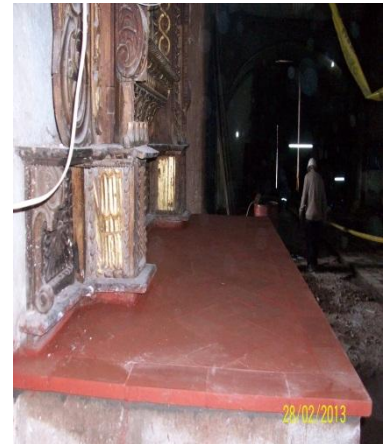
DESMONTAJE Y CONSOLIDACIÓN DE SOTABANCO Y ASENTADO DE  
LADRILLO EN MESAS (virgen del rosario)

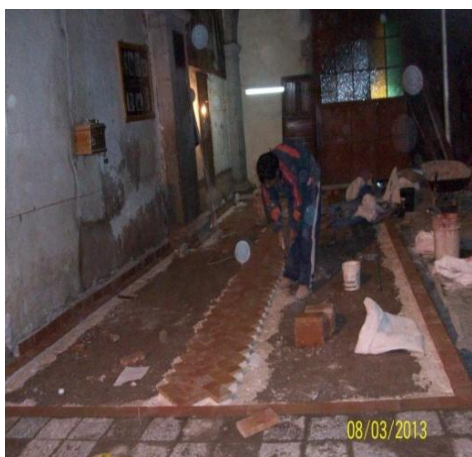
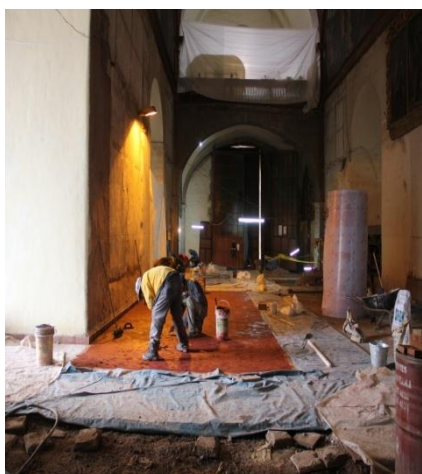
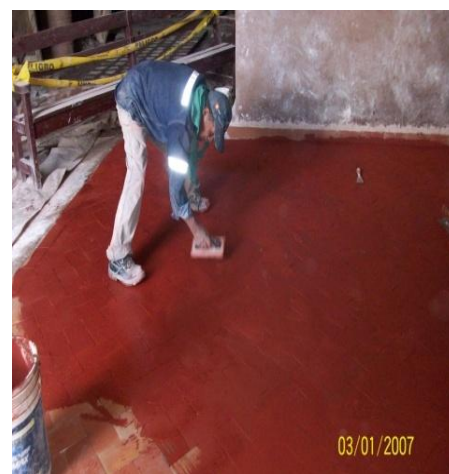
**Asentado de ladrillo pastelero en los tramos 01,02, y 03 de la nave central, capilla  
señor de Ánimas e Ingreso lateral lado derecho.**

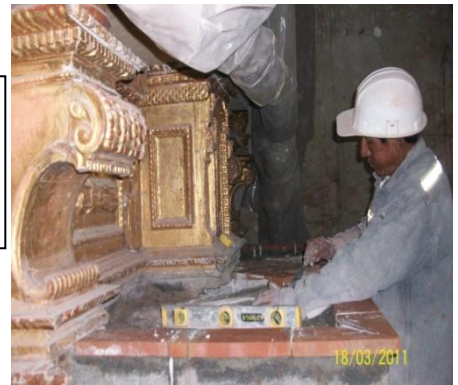
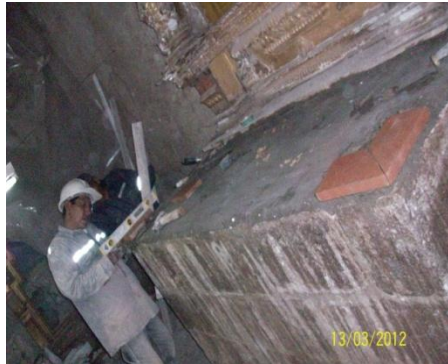
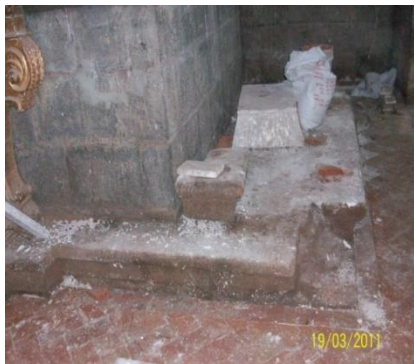
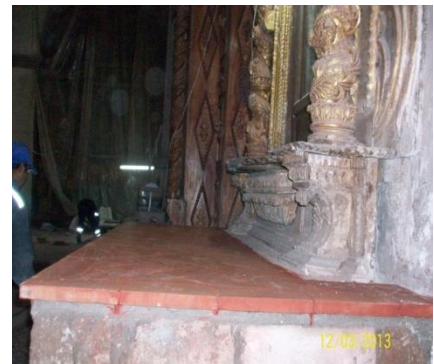
DESMONTAJE,  
CONSOLIDACIÓN DE  
SOTABANCO Y ASENTADO  
DE LADRILLO PASTELERO  
EN MESAS.

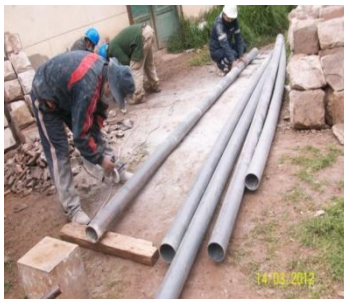
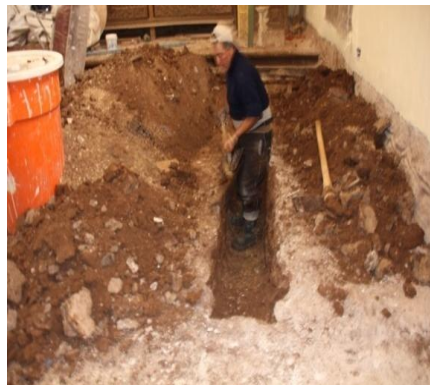
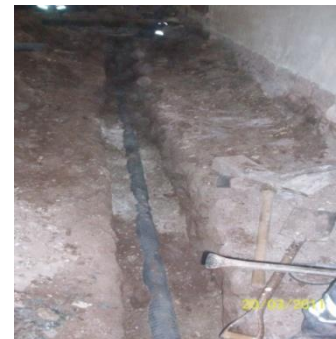
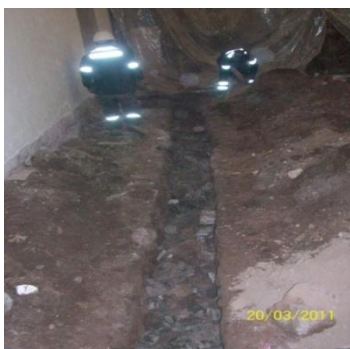
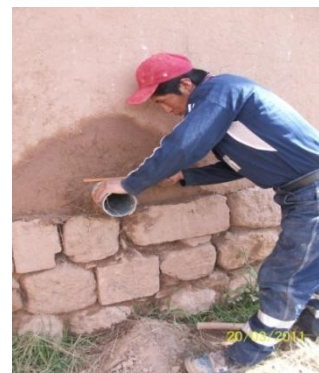
#### INSTALACION DE SISTEMA DE DRENAJE- INTERIORES DEL TEMPLO (SACRISTIA)

(Preparación de tubos  
pvc sap de 4" x 5m.

Excavación de zanjas de 0.60 de ancho x 0.40 de profundidad, utilizándose en la base piedra chancada de  $\frac{3}{4}$  para posteriormente colocar los tubos cribados en un 50% de 4" x 5 m.  
Con la finalidad de controlar la presencia de humedad.

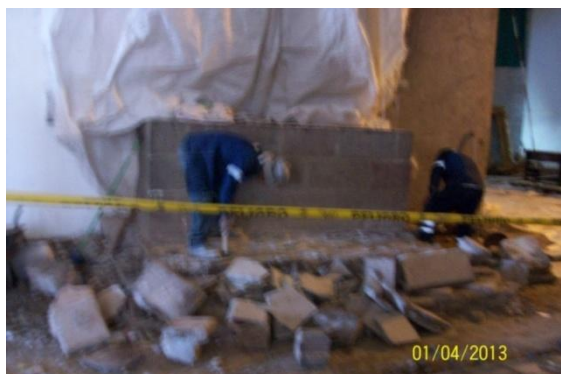
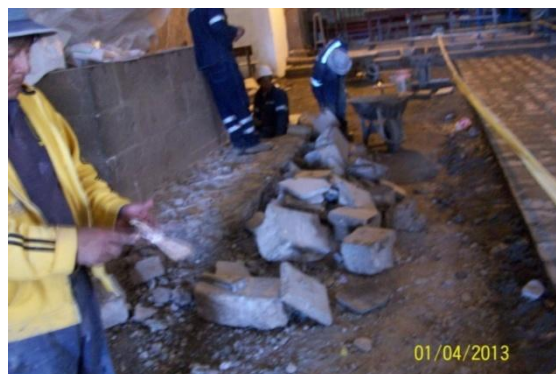
DESMONTAJE DE SOTABANCO PATRÓN SAN SEBASTIAN

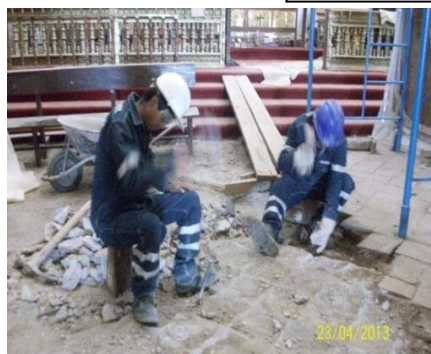
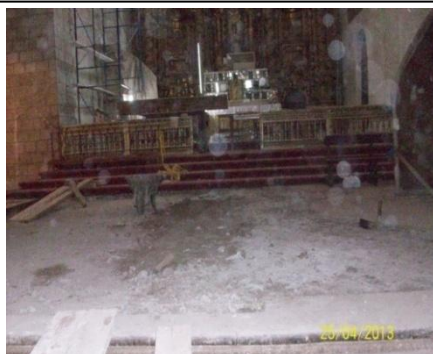
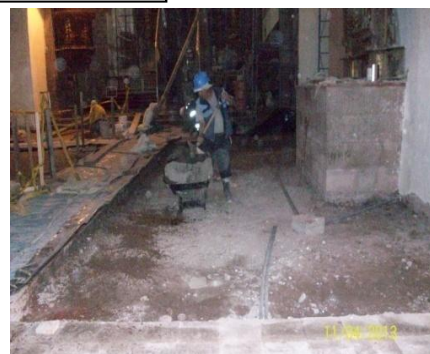
Restitución de piso de losetas de piedra en pasillos Nave Central y sacristía

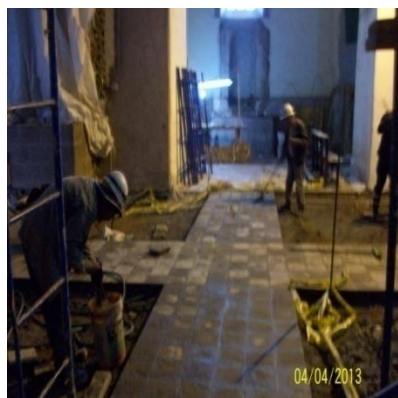
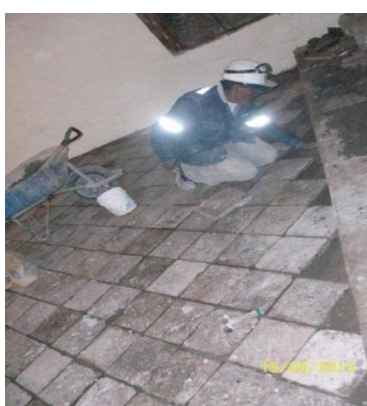
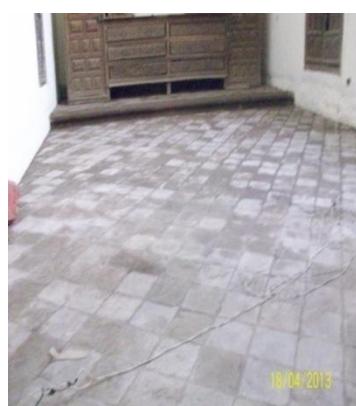
Asentado de ladrillo pastelero en los tramos 04,05, 06,07 y 08 de la nave central  
concluyéndose estos tramos al 100%

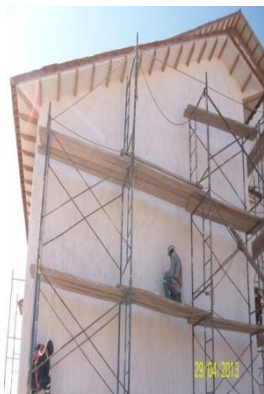
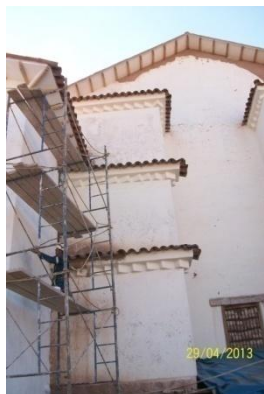
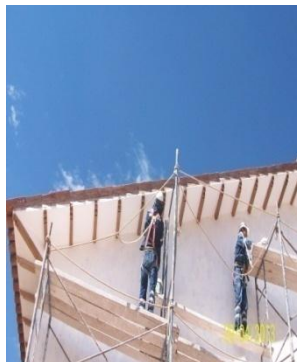
Previo a los trabajos de pintado se realizan el lijado, imprimado (mezcla de imprimante con tiza 1gl:5 kg; para luego realizar el masillado)

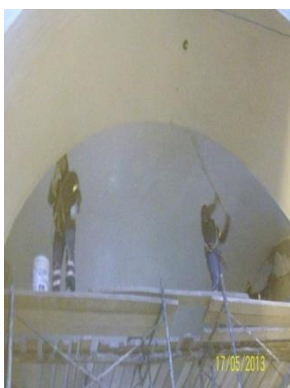
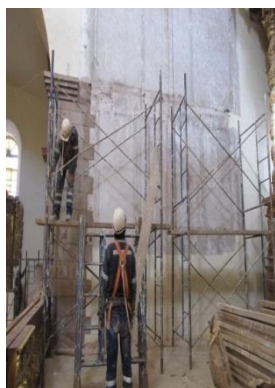
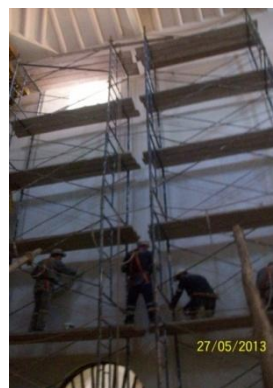
PINTURA VINILICA EN MUROS INTERIORES DEL TEMPLO (En paredes y bóveda la capilla Señor de Animas; capilla virgen de la O; lateral izquierdo de la nave principal.) la pintura es de color marfil y blanco con una proporción de 1:2

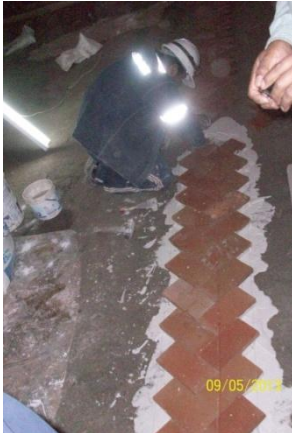
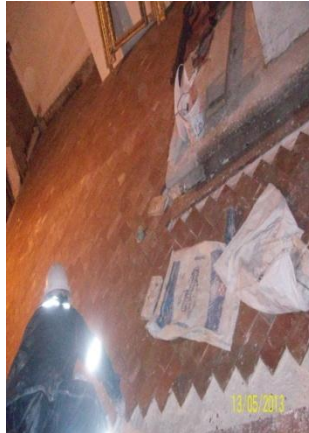
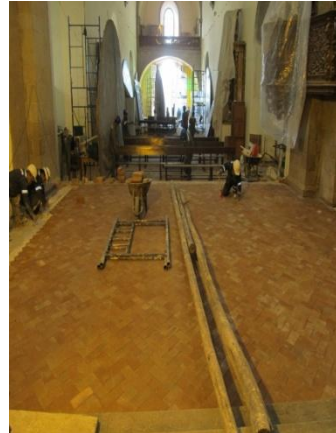
Asentado de ladrillo pastelero en la nave central a la altura del arco triunfal y en la capilla virgen de la O.

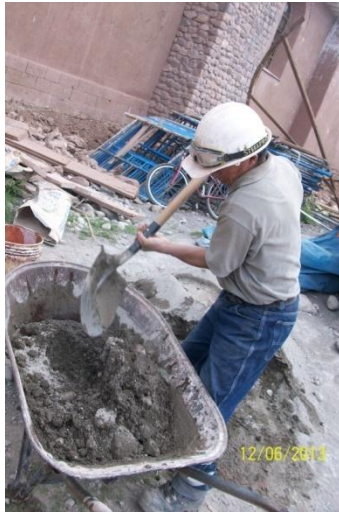
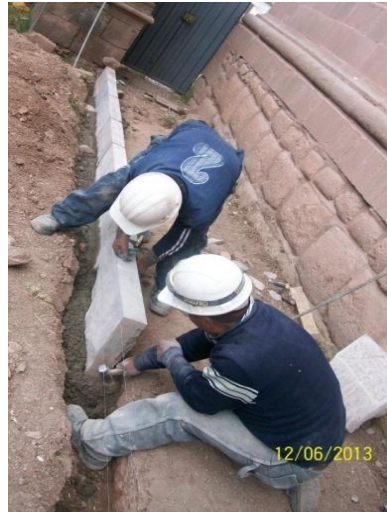
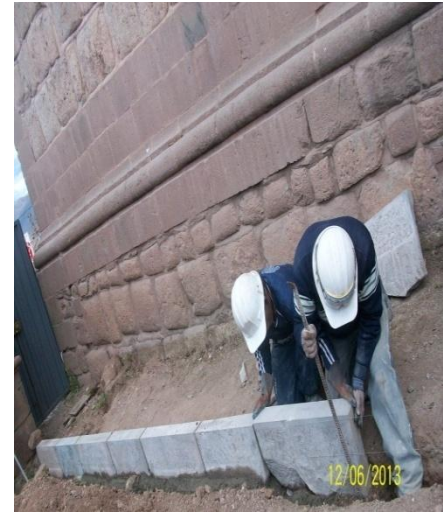
### ASENTADO DE SARDILES DE LAJA DE PIEDRA EN

### VEREDAS PERIMETRALES - EXTERIOR LADO MURO DE LA EPISTOLA

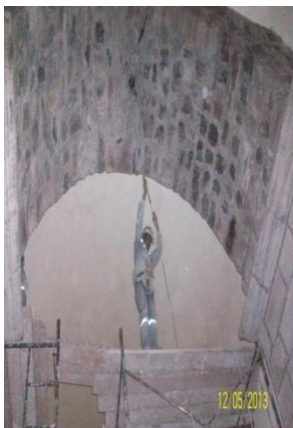
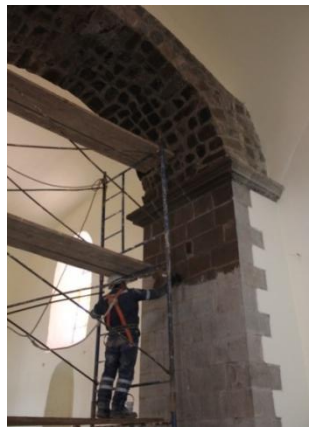
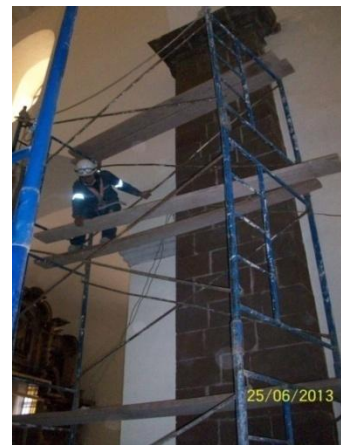
### LIMPIEZA MECANICA DE ELEMENTOS LITICOS EN ARCOS PARA LUEGO PROCEDER AL PATINADO

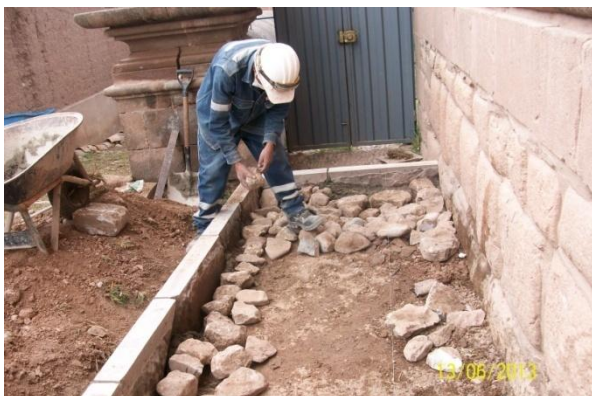
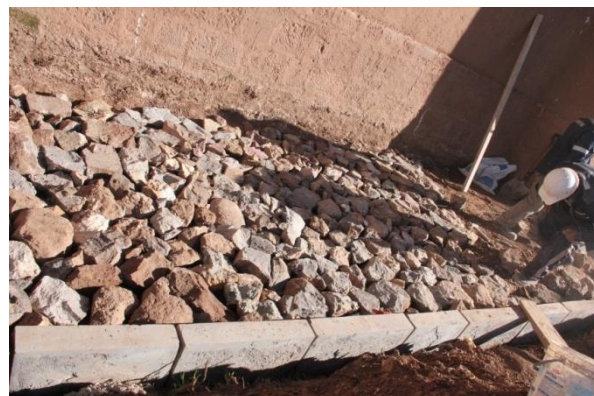
### EMPEDRADO EN VEREDAS PERIMETRALES

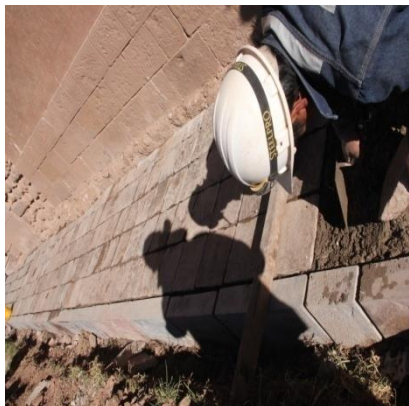
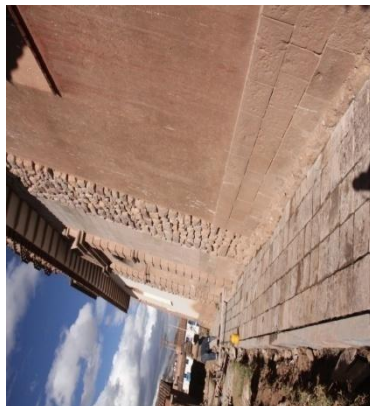
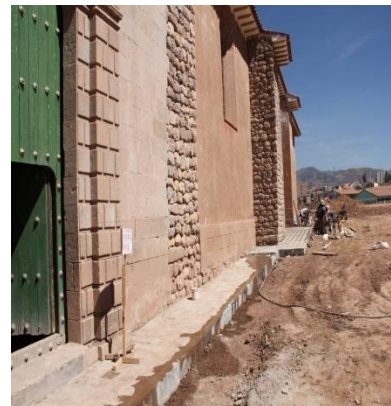
## ASENTADO DE LAJAS DE PIEDRA EN PISOS DE VEREDA PERIMETRAL (lado exterior del muro de la epístola)

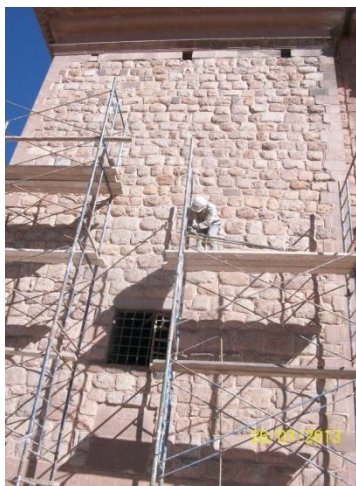
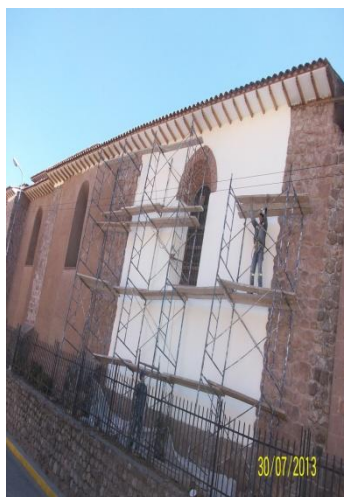
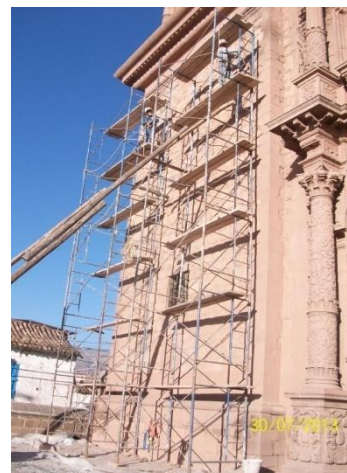
## INSTALACION DE ANDAMIOS METALICOS (para realizar trabajos de pinturas en exteriores, limpieza mecánica de elementos líticos y desalinización del Imafronte)

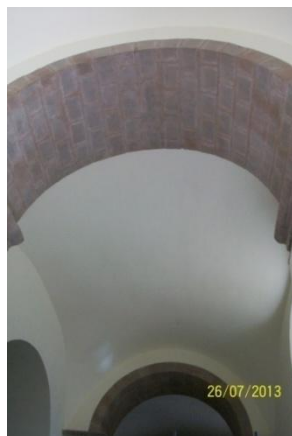
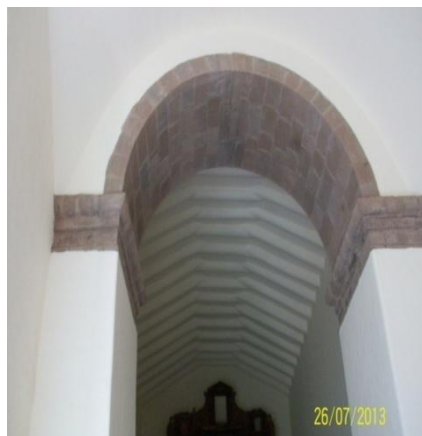
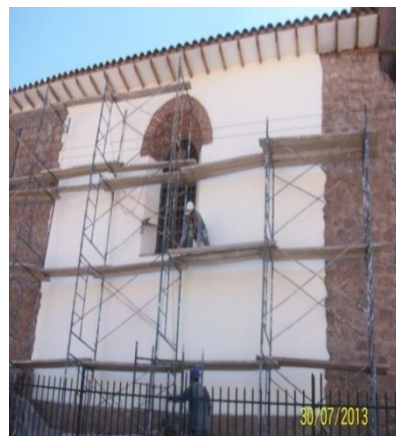
## PINTURA VINILICA EN BOVEDAS DE LA S CAPILLA DEL INGRESO LATERAL, BAPTISTERIO , MUROS INTERIORES DE AMBAS CAPILLAS E INICIÁNDOSE CON LOS TRABAJOS DE PINTURAS EN EXTERIORES DEL MURO DEL EVANGELIO

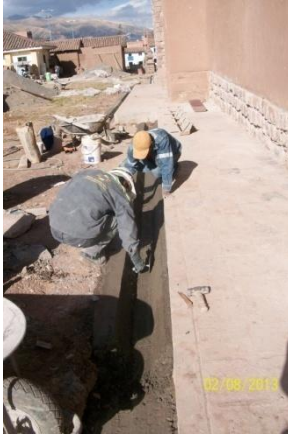
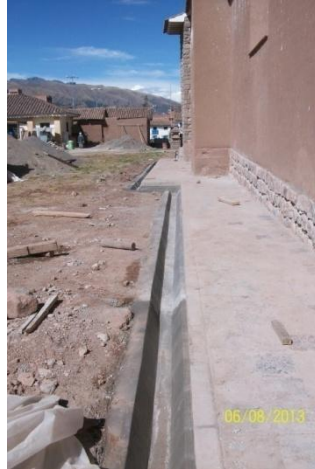
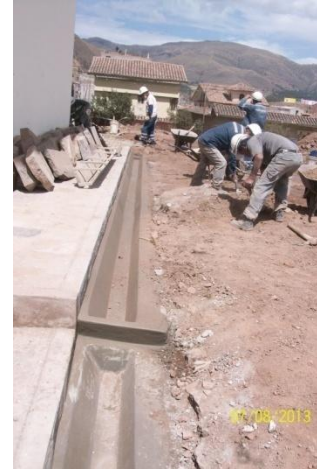
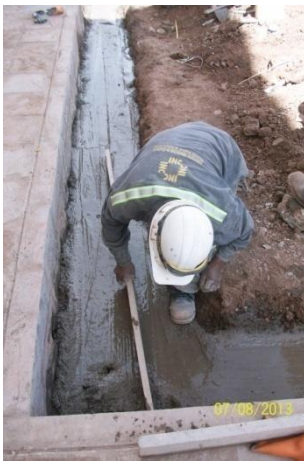
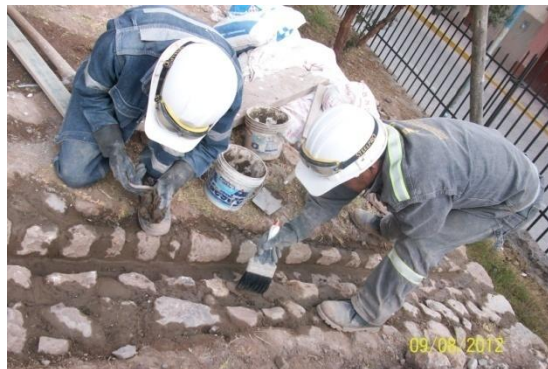
### CANALES DE EVACUACION (Trabajos realizados adyacente a la vereda perimetral - lado de la epístola y muro testero)

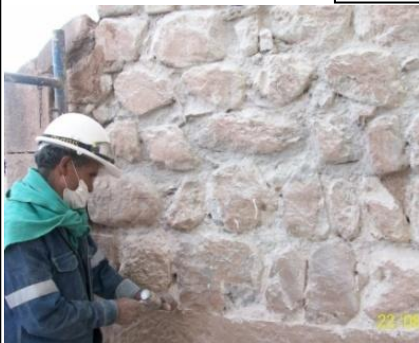
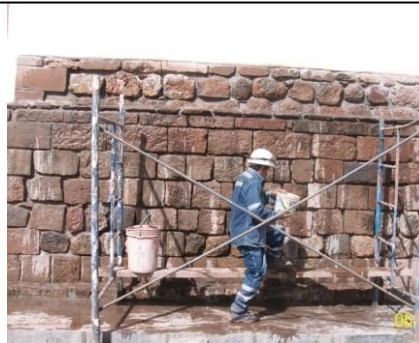
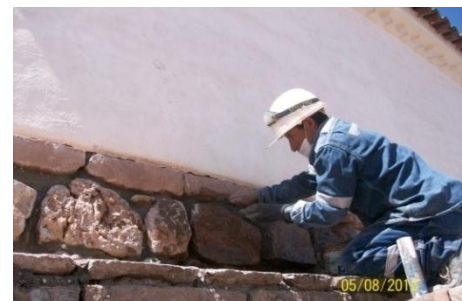
### Liberación de emboquillado de argamasa y consolidación de muros de aparejo rustico y fino en muros exteriores de la epístola, lado del evangelio y muro testero

Se realizó la consolidación de muro de piedra de aparejo rustico en sectores de muros de los contrafuertes, muros exteriores de la epístola en la parte inferior, en el muro testero, y algunos sectores del lado exterior del evangelio utilizando una mezcla de cal, arena, tierra y cemento con una proporción de 1:3.

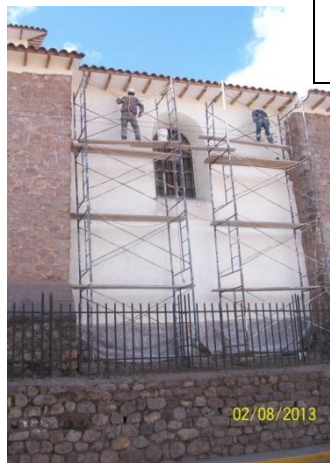
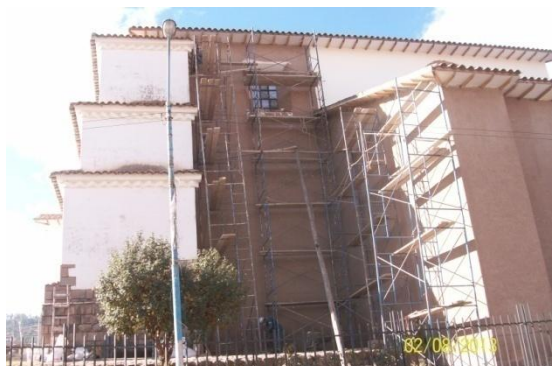
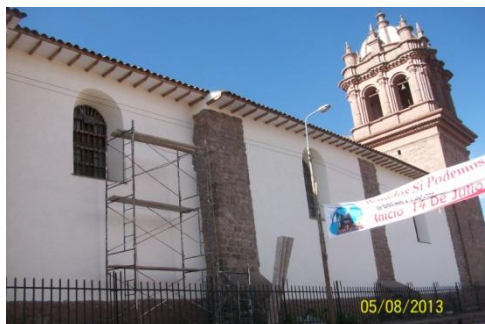
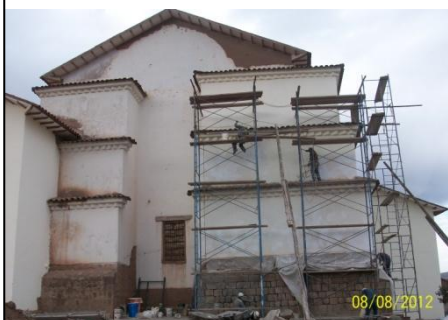
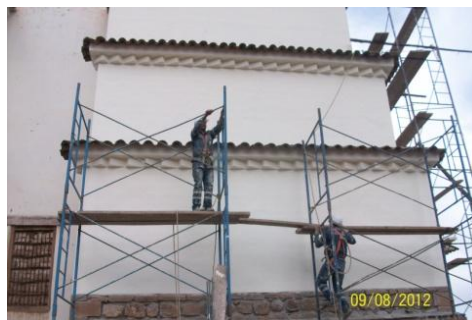
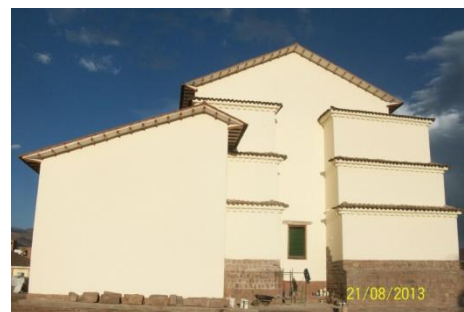
PINTURA VINILICA EN MUROS EXTERIORES DEL TEMPLO (previa a esta partida se realizan los trabajos de lijado, masillado e imprimado en paredes exteriores) del lado del evangelio

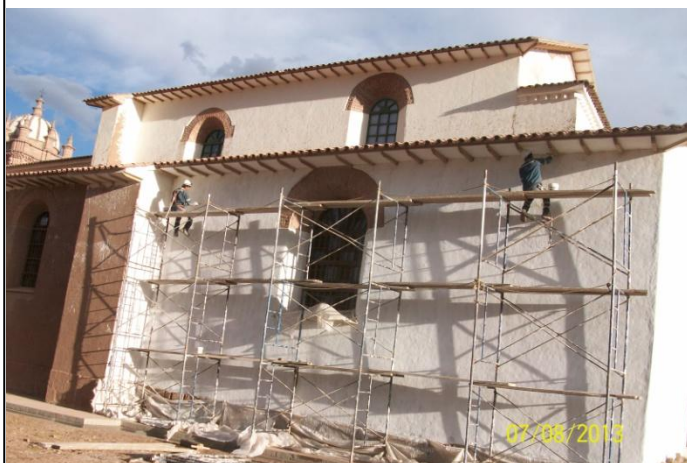
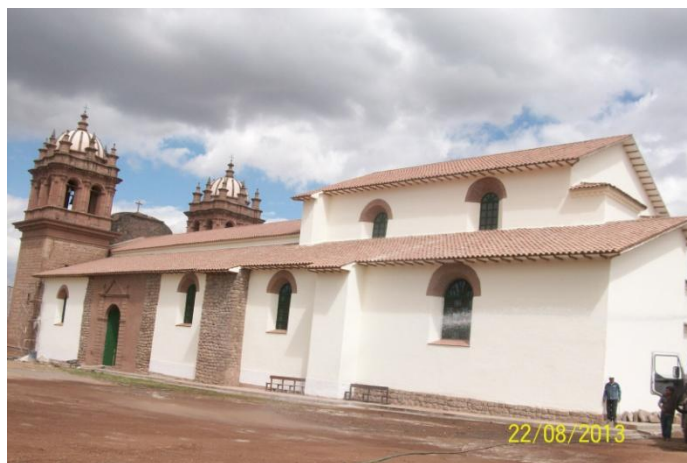
Pintura vinilica en aleros a dos manos en exteriores de los muros del evangelio, epístola y muro testero.

A su vez se realizo el tratamiento de los canes con chemaderil y barniz

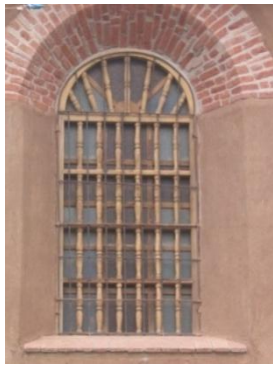
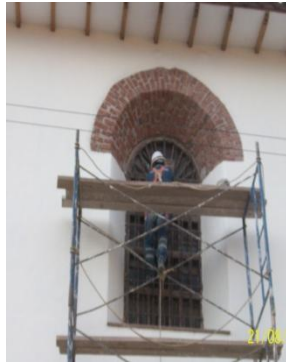
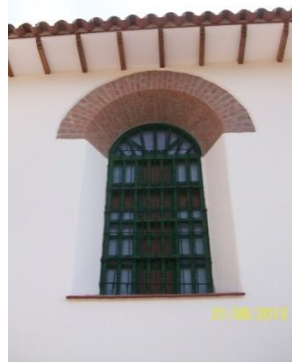
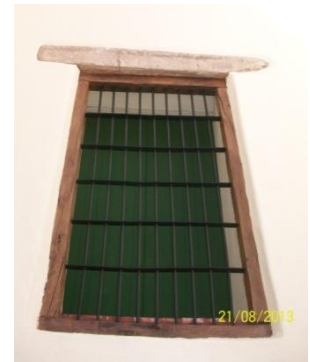
Pintura esmalte mate en ventanas de madera y pintura anticorrosiva en carpintería metálica  
Partida que se realizó en todas las ventanas del templo.

Toda la carpintería metálica ha sido intervenida a fin de evitar mayor corrosión en sus elementos conformantes, por otra parte la reja metálica de seguridad y protección ubicada en el atrio del monumento ha sido reubicada y contempla nueva fábrica con elementos reutilizados de la anterior; toda vez que la anterior reja presentaba fallas en su estructura (estructura endeble con deformaciones) y no permitía una lectura arquitectónica clara de la fachada del Templo.
