## **INFORME ANUAL Y PRELIQUIDACION DE OBRA:**

# **"PUESTA EN VALOR Y RESTAURACION DEL MONUMENTO HISTORICO ARTISTICO TEMPLO DE SAN SEBASTIAN"**

**CUSCO – DICIEMBRE 2013**

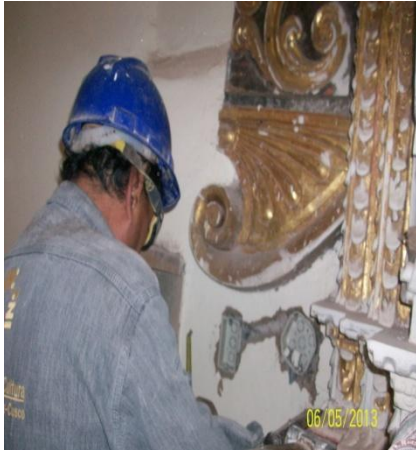
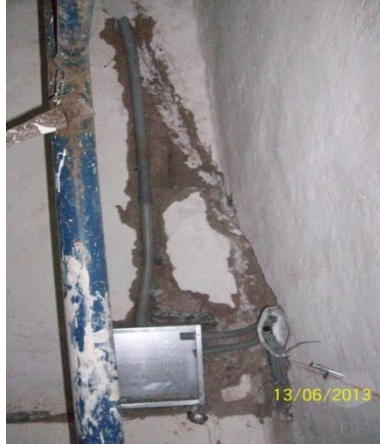
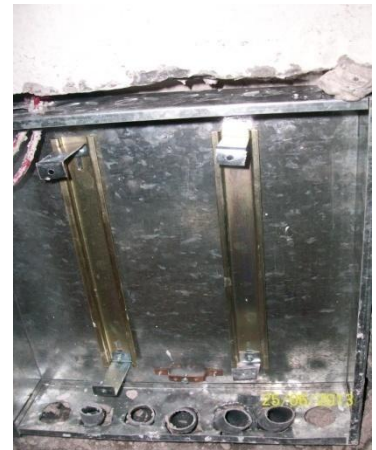
INSTALACION DE CAJAS OCTOGONALES Y RECTANGULARES, CAJAS METALICAS DE 0.20 X 0.20 EN EL  
PRESBITERIO, CAPILLA DULCE NOMBRE DE JESUS, CAPILLA DEL BAPTISTERIO, ETC

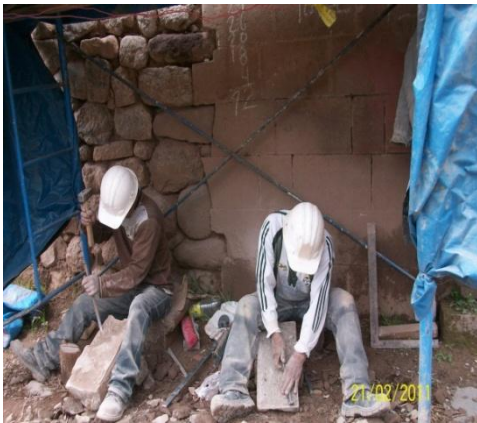
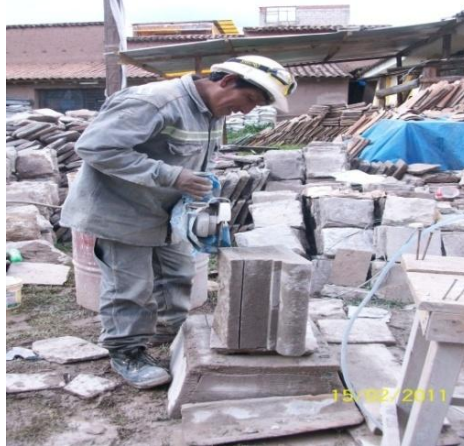
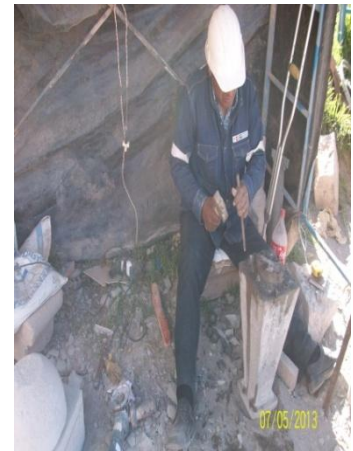
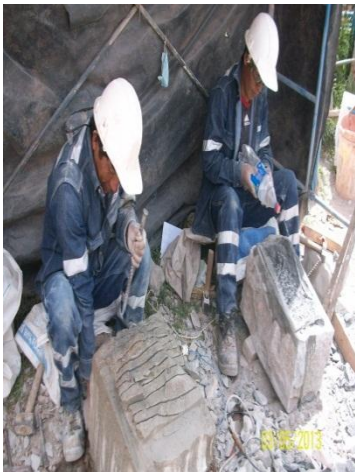
LABRADO DE TAJO DE PIEDRA EN OBRA (0.50 X 0.50 X0.40)

Partida que se realizó para diferentes trabajos de restituciones de elementos líticos fragmentados como son en escalinatas del Atrio, restitución de diamantes del Imafrente del templo, entre otros sectores que fueron necesarias su intervención. Se utilizó amoladora, puntos, se labraron de diferentes dimensiones.
