## **INFORME TÉCNICO ANUAL DE OBRA**

**PRELIQUIDACIÓN 2013**

### **“RECUPERACIÓN DEL MONUMENTO VIRREINAL RELIGIOSO TEMPLO PATRÓN SALVADOR DEL MUNDO – SAN SALVADOR - CALCA”**

**COMPONENTE: RESTAURACIÓN DE LA INFRAESTRUCTURA ARQUITECTÓNICA  
META 0144**

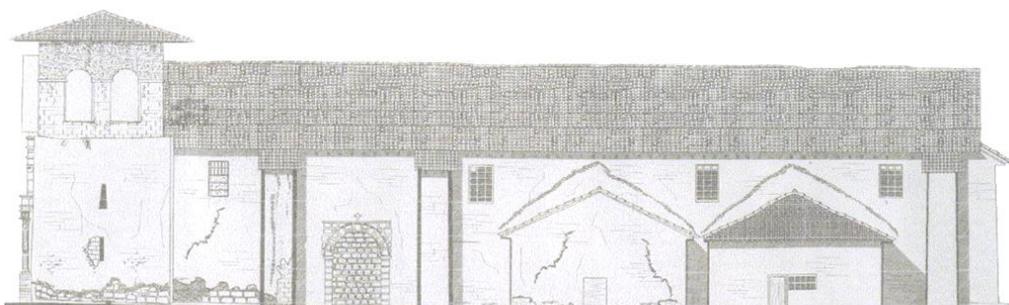
FACHADA LATERAL DERECHA (MURO DE LA EPISTOLA)

La magnitud del ancho de muro se repite en toda la estructura, presenta sobrecimiento de piedra expuesto por pérdida del emboquillado.

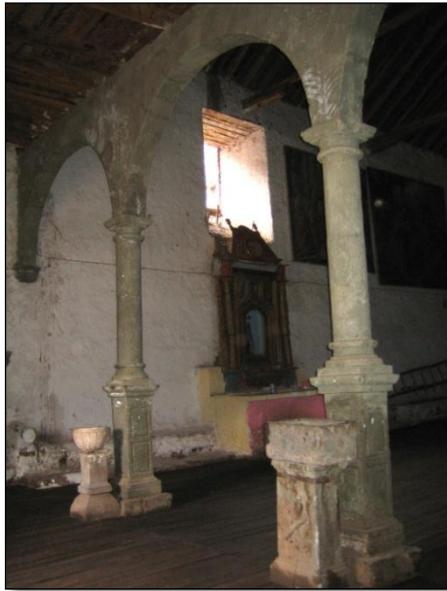
**INTERIOR**  
**Sotocoro**

Espacio preámbulo a la nave, enmarcadas por el acceso principal, muro de la epístola y muro del evangelio y las arquerías de medio punto en piedra que soportan al coro, con base de sección cuadrangular y fuste liso con capiteles de factura simple, actualmente recubierto con cemento, provocando la degradación del elemento lítico.

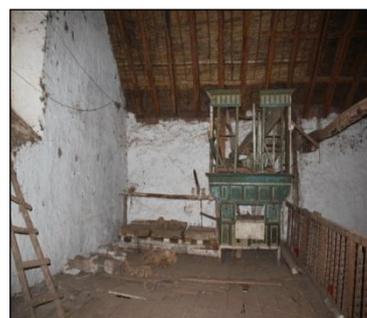
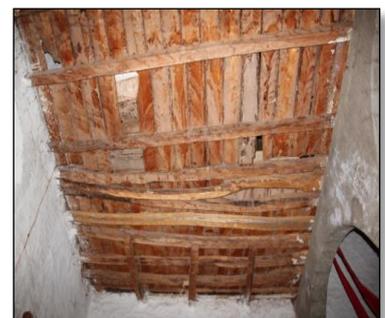
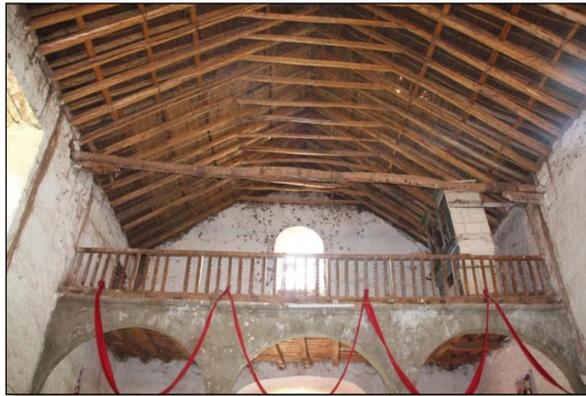
**Coro**

Espacio de forma rectangular limitada por una baranda de madera con balaustres en silueta, el piso es de madera tableada que se encuentra en mal estado de conservación.

La balaustrada se encuentra en mal estado de conservación por la presencia de xilófagos que han deteriorado la estructura de la madera de la cual está hecha.

El piso de madera, si bien es cierto presenta daño estructural, es de sumo peligro la transitabilidad sobre el entrepiso, dado que el entablado se encuentra totalmente apollillado y fácilmente quebrable por lo que es necesario su restitución integral incluyendo la estructura que lo soporta debido que no tiene un apoyo adecuado sino más bien se encuentra únicamente incrustado en los muros que lo contienen. Presenta fisuras en los encuentros de muros del evangelio, de la epístola y el muro de pies. El vano de ventana que existe en este ambiente presenta grietas, tanto en los derrames como el intradós que lo conforman.

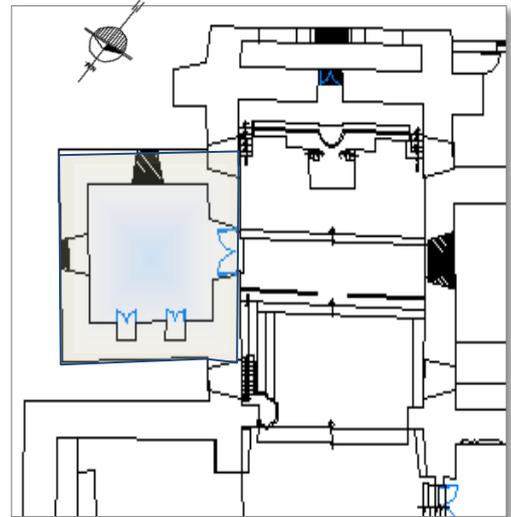
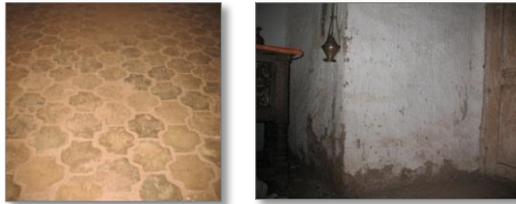
Muros de mampostería de adobe en proceso de degradación por la humedad por encontrarse a un nivel menor de la rasante original debido a la acumulación de material excedente creando un clima de humedad constante.

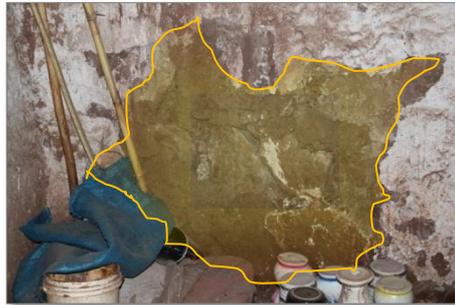
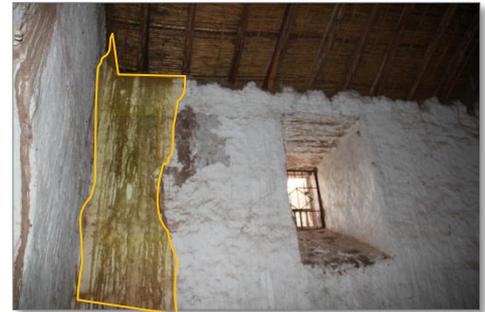
Revestimientos, presenta degradación en bases y cabeceras de muro debido a las filtraciones pluviales y humedad por capilaridad. El piso de este espacio es de losetas de concreto en regular estado de conservación.

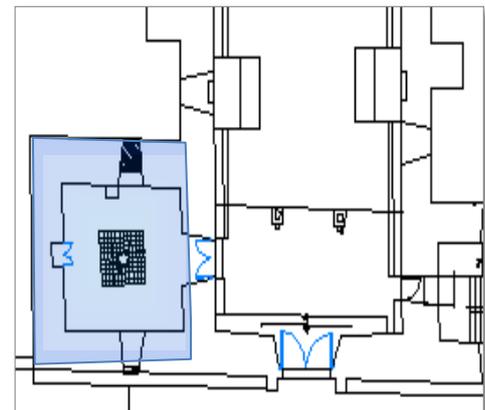
Presenta piso es de losetas de piedra, el revestimiento en muro está completamente degradado.

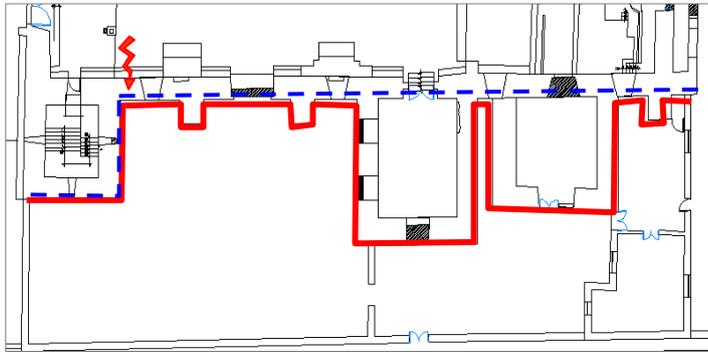
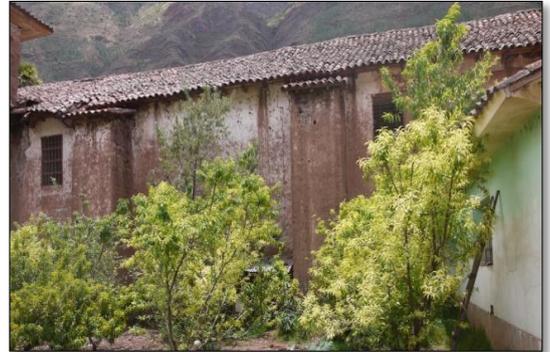
#### Muro de la Epístola

Descripción	Característica
Erosión de cimientos y muros	—
Erosión en cabecera de muro	- - -
Presencia de fisuras	⚡

Pérdida parcial y deterioro de la misma debido a las filtraciones pluviales y chorreras generando el desgaste del muro y su estructura interna.

Filtración de aguas pluviales hacia el núcleo del muro debido a la pérdida de unidades de teja y la dimensión corta del alero, por tal motivo se colocó calamina en la cubierta de la nave cerca de la torre para proteger el muro de la epístola y en las capillas laterales se han construido cubiertas provisionales de calamina, desmontando la cubierta que se encontraba en proceso de deterioro, además de que su fábrica era reciente y no correspondía a la tipología original del templo.

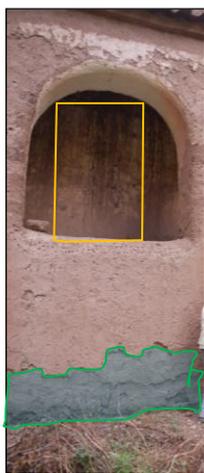
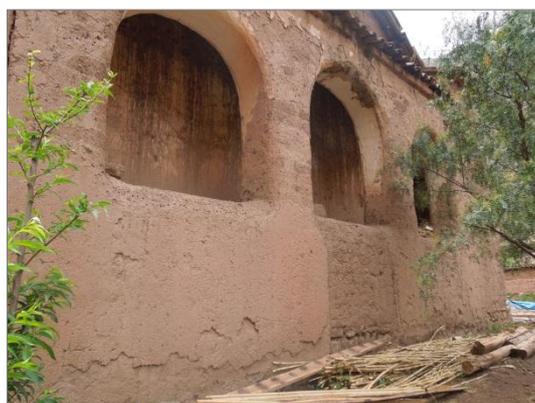
Perdida de material ligante (mortero), sobrecimiento expuesto generado por la presencia constante de humedad afectando la estructura muraria por capilaridad.

Descripción	Característica
Erosión de cimientos y muros

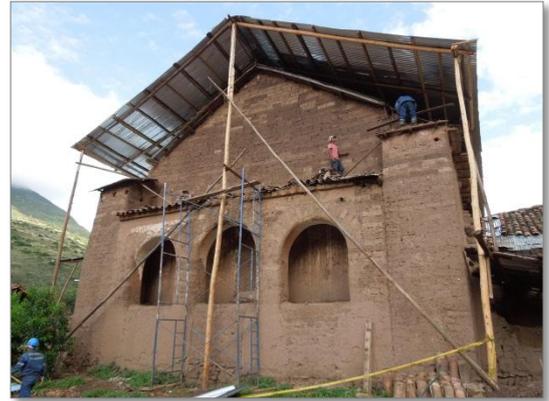
La unión y encuentro de muros entre el muro testero y el contrafuerte lateral derecho se hallaba completamente desprendido perdiendo su función de resistencia de empujes por lo que se procedió a su desmontaje.

Se verifica el acceso al ábside actualmente tapiado por el mal estado de conservación

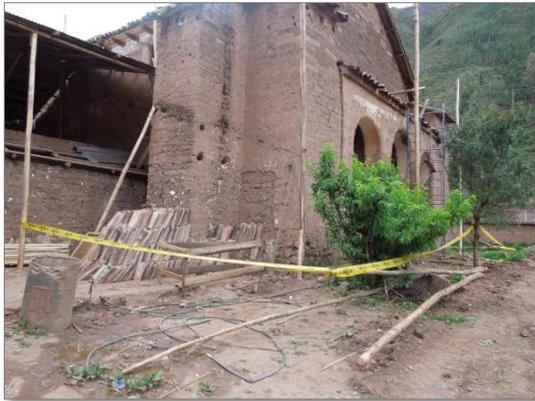
**Revestimiento:**

Perdida de embarre, presencia de fisuras, por acumulación de aguas pluviales.

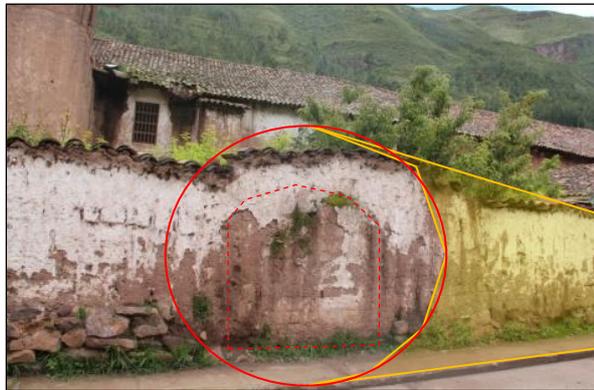
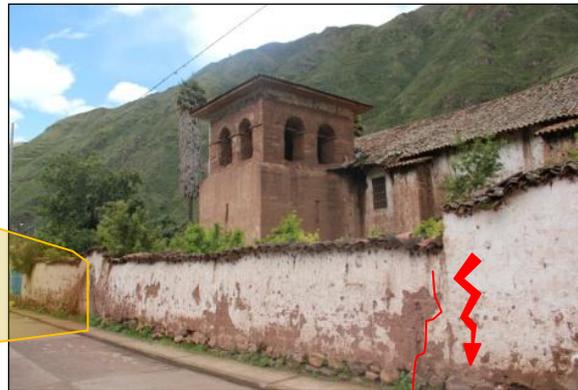
**Barda.**

Ubicada al frontis del templo el cual se encuentra en mal estado de conservación.

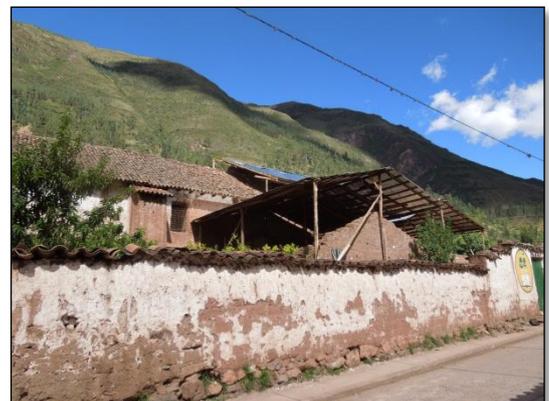
Muro de adobe presenta una estabilidad provisional, cuenta con revestimiento y pintura exterior, interiormente se deja ver el muro apilado por falta del material ligante, y se puede verificar el estado de conservación precaria debido al corte de la rasante para la habilitación de una vía de conexión del poblado y sus aledaños, asimismo la construcción de una vereda perimetral, las constantes filtraciones pluviales, y movimiento constante producido por el tránsito vehicular provocando asentamientos diferenciales.

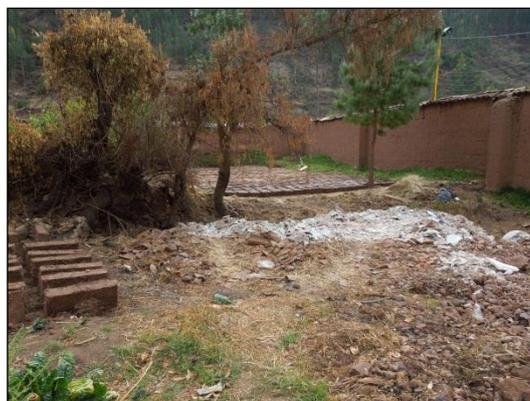
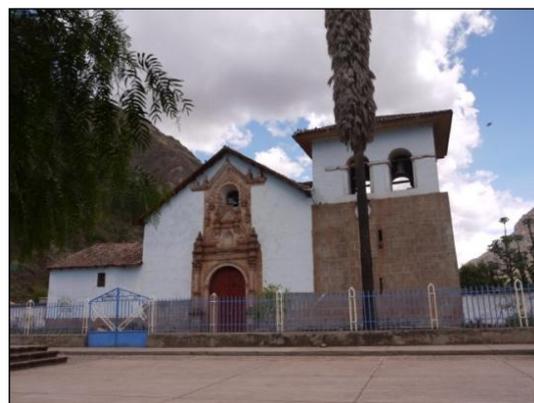
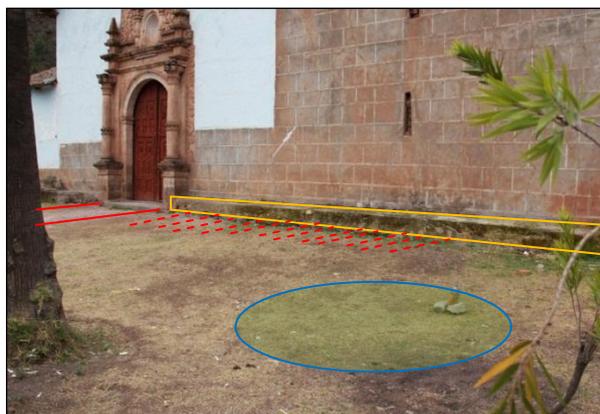
Perdida de emboquillado por filtración pluvial

Descripción	Característica
Erosión de muro y cimientos

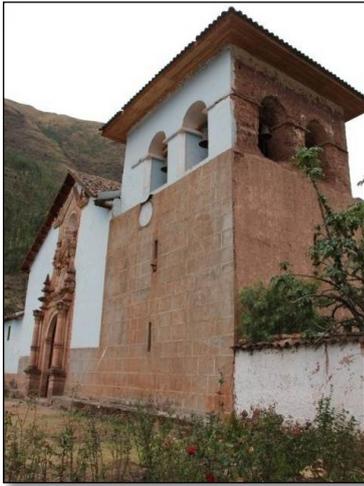
**Torre.**

Anexa al extremo derecho del templo actualmente se halla en regular estado de conservación por falta de mantenimiento, muestra deterioro a nivel de cimientos por la proliferación de humedad en las bases de la estructura, desgaste del embarre y piezas de adobe por efecto de chorreras.

El segundo cuerpo de la torre se halla apuntalado debido a la flexión de vigas de entrepiso. Se ha retirado el entrepiso de embarre debido al mal estado en el que se encontraba dejando el soporte.

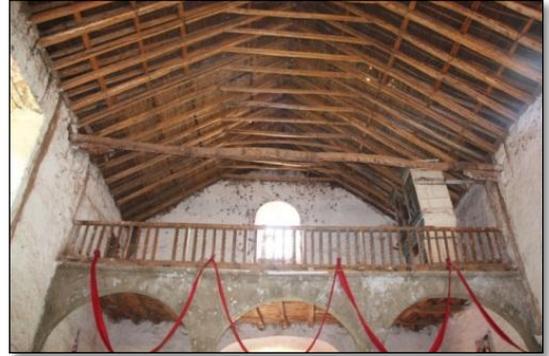
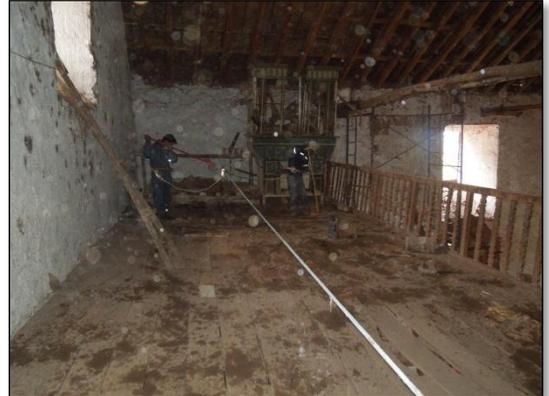
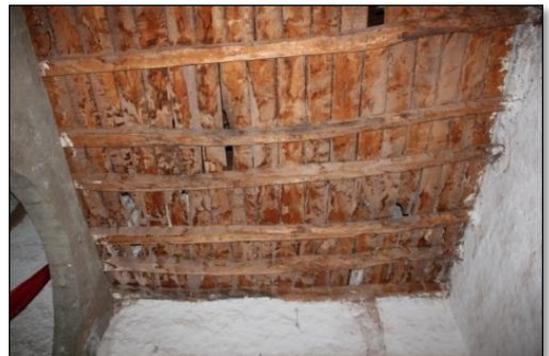
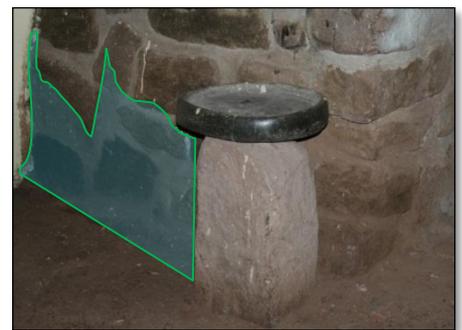
Presentan problemas de fisuras y agrietamiento en encuentro de muros y presencia de humedad en cabecera de muros. Muestra pérdida de podios laterales, evidenciados en los pisos.

Banco de altares laterales de abobe presentan desprendimientos y fisuras, desplomes en esquinas.

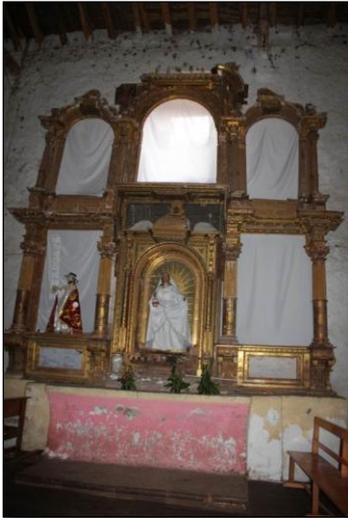
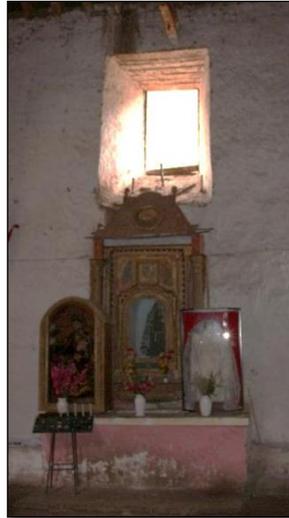
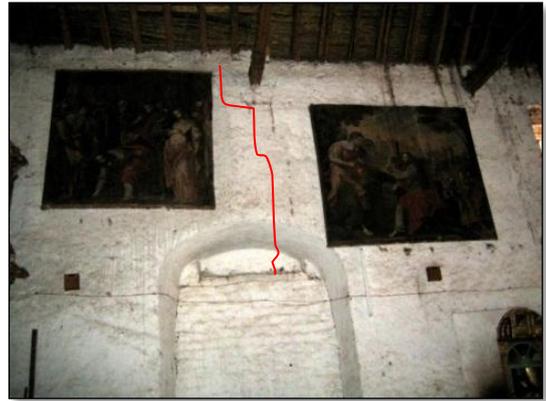
Revestimiento:

Desprendimiento de empaste de muro, presencia de fisuras y degradación por presencia de humedad en encuentro de muros y esquinas. % por fisuras y /o humedecimientos, esquinas.

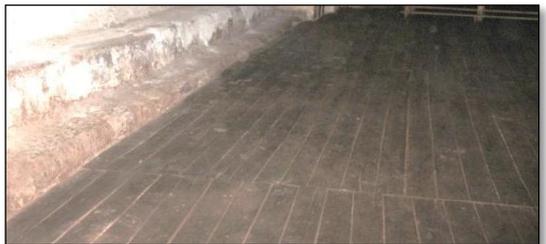
▪ Vista de la puerta tapiada

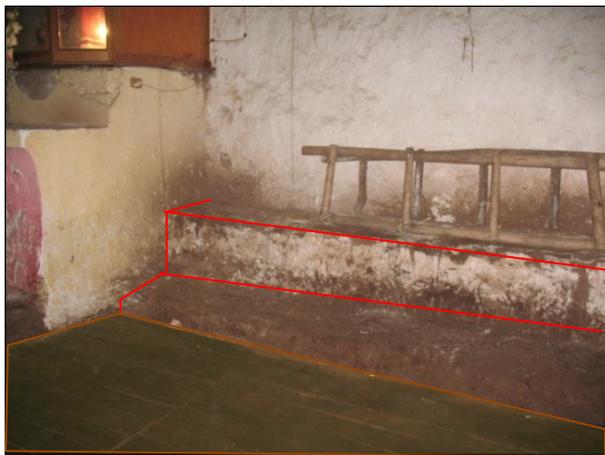
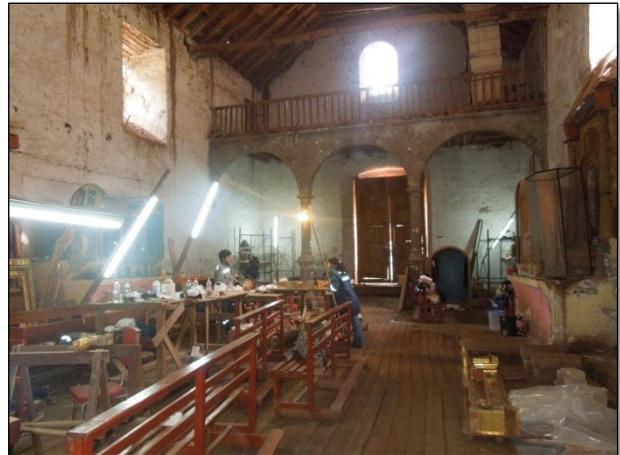
Desprendimiento y desfase de ladrillo pastelero, presencia de humedad constante por acumulación de tierra y falta de mantenimiento.

▪ Véase los Podios laterales, con presencia de humedad y desprendimiento de revestimientos.

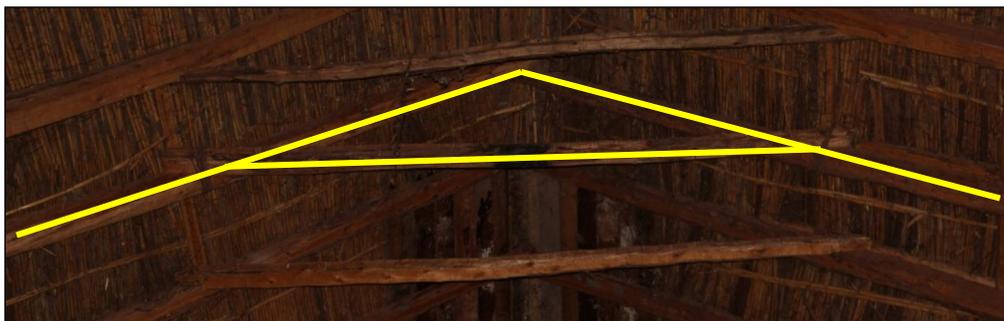
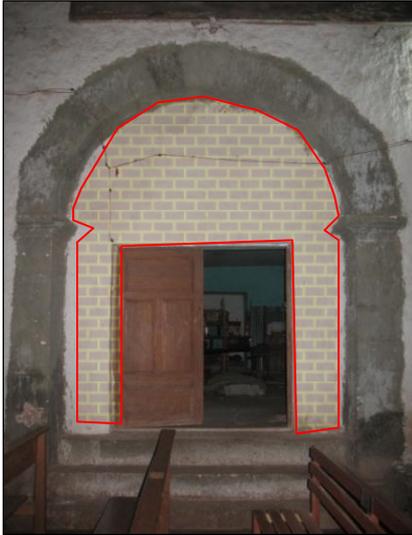
Presenta un sistema estructural de par y nudillo, tirantes y ménsulas, actualmente se encuentra en mal estado de conservación debido a la presencia de forados y filtraciones de aguas pluviales en encuentro de cabeceras de muro y cumbreras.

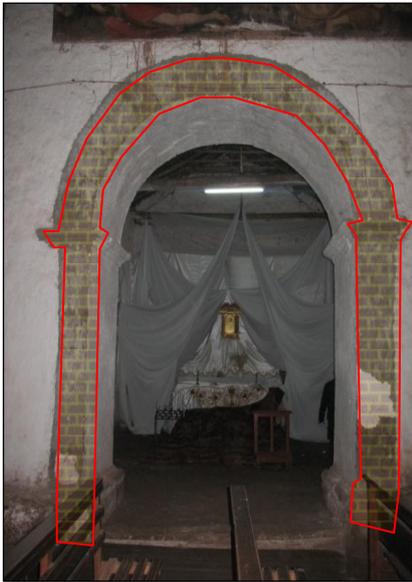
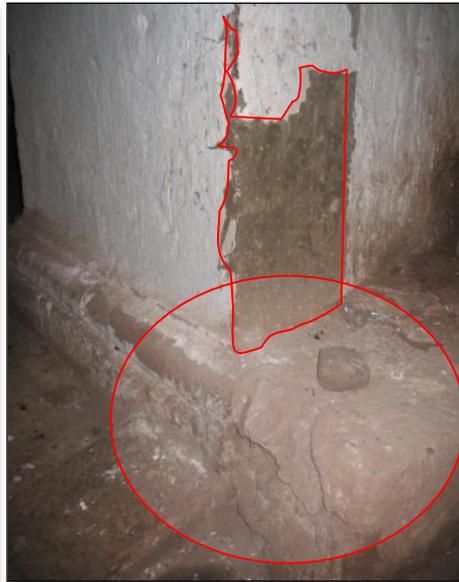
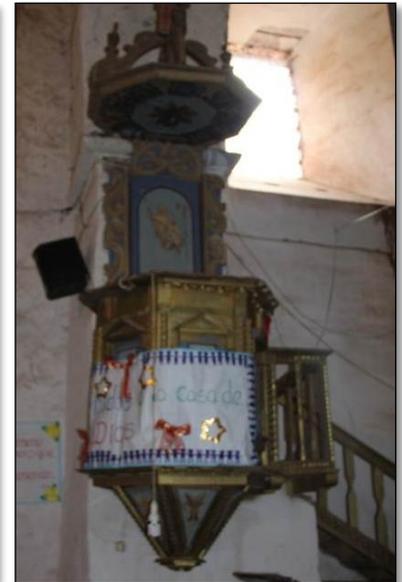
Dentro de la configuración estructural el ambiente alberga los ingresos a las capillas laterales las cuales se hallan en regular estado de conservación los cuales tienen características variables como: el ingreso a la Capilla del Santísimo, cuyo acceso se da a través de un arco de medio punto actualmente tapiada de manera parcial para el acondicionamiento de una puerta de madera rectangular de carácter contemporáneo; asimismo el arco de medio punto de pedra se halla recubierto por un tarrajeo delgado de cemento distorsionando la percepción del material original.

Hacia el muro del evangelio se puede verificar el acceso hacia la capilla Virgen Dolorosa a través de arco de piedra aledaño al púlpito e intradós del arco triunfal.

Pulpito: ubicado en el extremo inferior del arco triunfal, actualmente se encuentra en regular estado de conservación

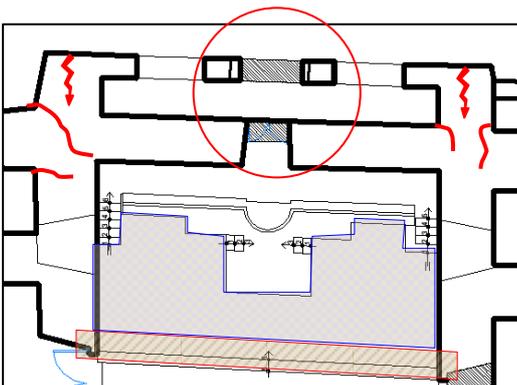
En regular estado de conservación, presenta humedad constante en sobre cimientos que asciende por capilaridad hacia los muros, se ha retirado la cubierta original, construyéndose sobre esta una estructura provisional de madera con cubierta de calamina debido al mal estado en el que se encontraba la cubierta y a punto de colapsar. Como parte del proceso de intervención se ha retirado el segundo y tercer cuerpo del retablo mayor para su intervención.

Descripción	Característica
Erosión de muro	
Presencia de fisuras y asentamiento diferencial	
Perdida de emboquillado por filtración pluvial

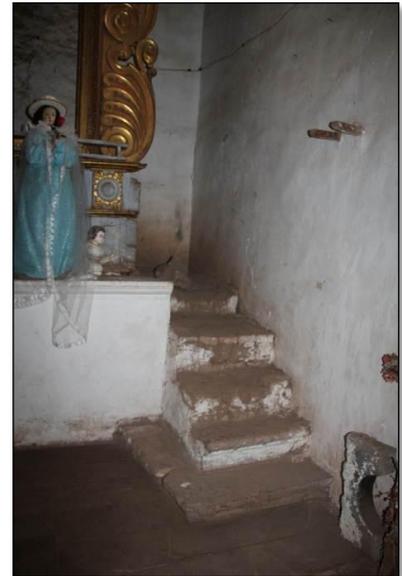
Presencia de pisos nuevos de carácter contemporáneo con ladrillo pastelero, pérdida de configuración espacial en cambio de nivel, en espacio de transición de nave a presbiterio, eliminando escalinata pétreo de conexión y reducida a un peldaño con enchape de ladrillo pastelero.

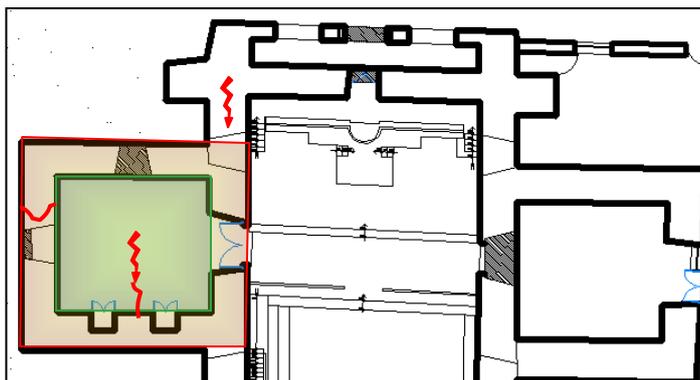
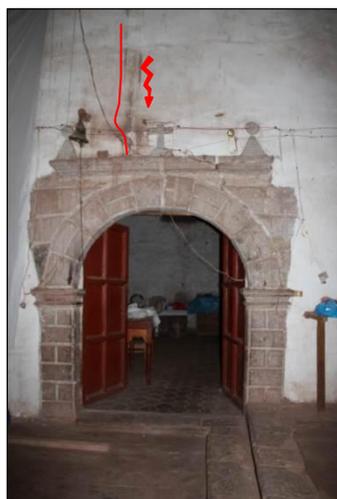
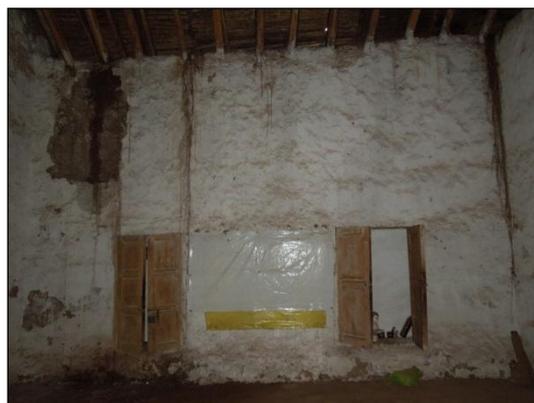
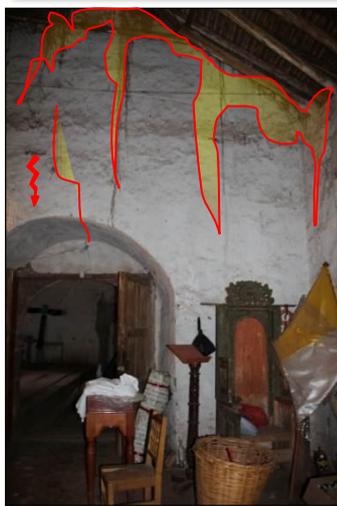
Presencia de humedad por filtración y capilaridad.

Descripción	Característica
Erosión de muro	
Presencia de fisuras y asentamiento diferencial	
Perdida de emboquillado por filtración pluvial

Presencia de desplazamiento horizontal (separación de muros) y vertical (fisuras) en encuentro de muros, desgaste y erosión de bloques de adobe por exposición directa con goteras y falta de mantenimiento de coberturas. Asimismo presenta forados de carácter antrópica que debilita aún más la estructura.

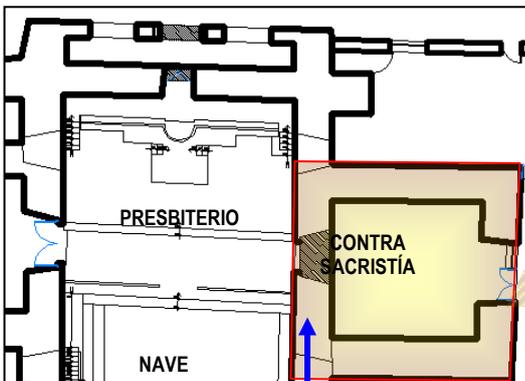
Espacio opuesto a la sacristía cuya configuración arquitectónica actual ha sido modificada, clausurando el acceso hacia el templo de dicho espacio, actualmente el ambiente cumple la función de vivienda para lo cual se ha modificado la estructura primigenia creando un nuevo acceso, cambio de tipo de cubierta de dos aguas a cola de pato y otros añadidos asemejando a una construcción contemporánea.

Puerta original tapiada.  
Adecuación de acceso exterior e inclusión de puerta.

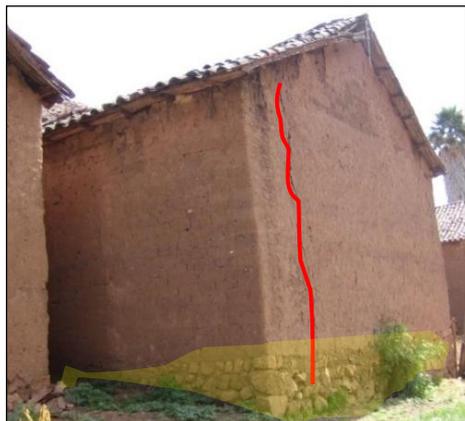
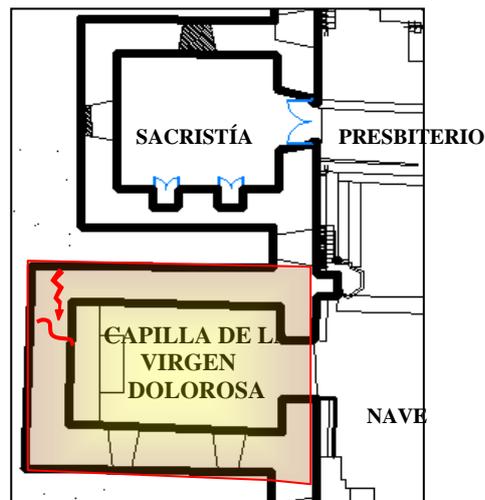
Capilla Virgen Dolorosa, ubicado hacia el muro del evangelio cuya configuración arquitectónica es de forma regular, actualmente se halla en mal estado de conservación, presenta asentamiento diferencial.

Desfase de cubierta en encuentro de muro hacia la nave, pérdida de revestimiento, fisuras y humedad constante.

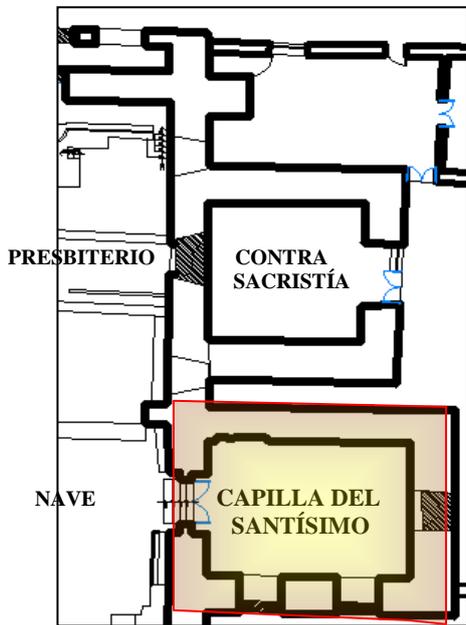
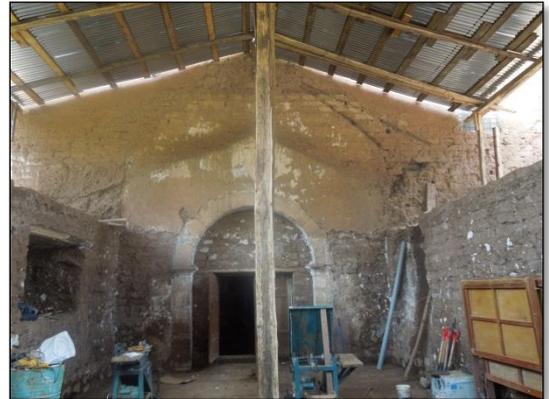
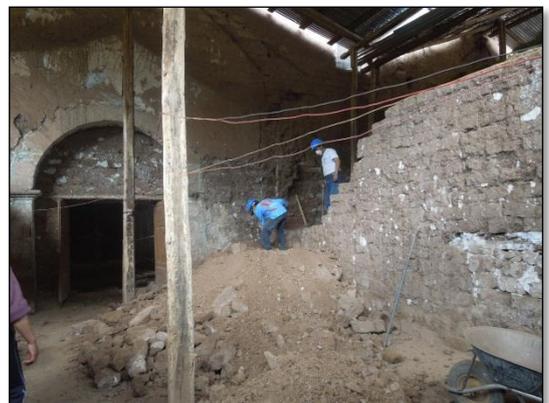
Presenta piso de concreto en regular estado de conservación con presencia de humedad constante, se ha liberado a cubierta de teja y se ha colocado un sobre techo de calamina.

Los muros de adobe se encuentran en mal estado de conservación a punto de colapsar, por lo que se ha empezado el proceso de desmontaje de los muros.

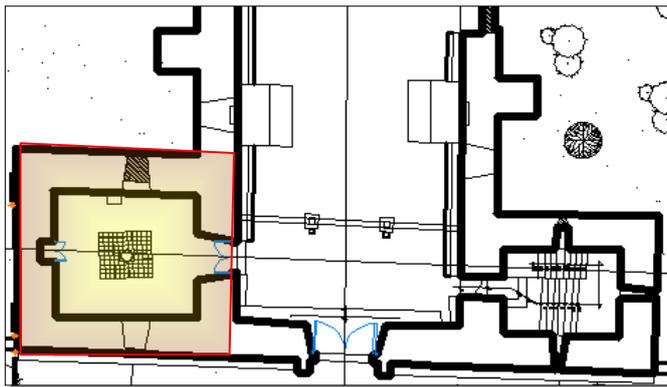
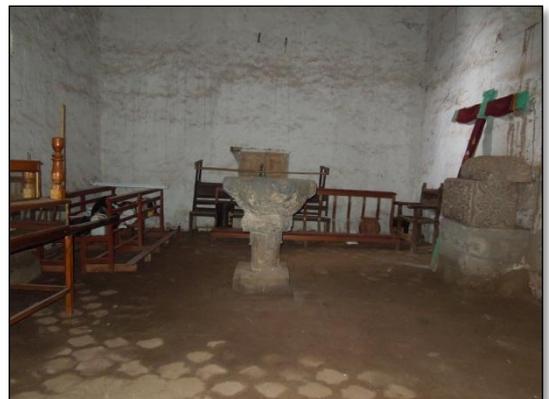
Presencia constante de humedad y filtración por capilaridad.

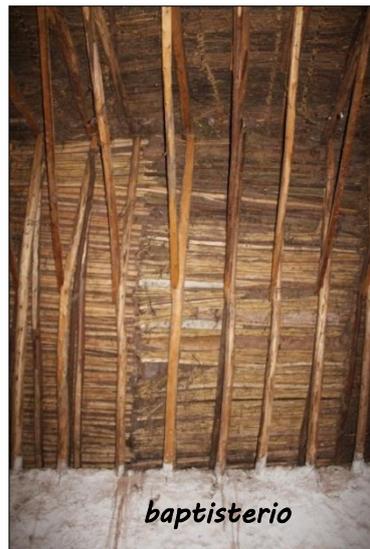
*baptisterio*

VÉASE LA DISPOSICIÓN ESTRUCTURA DE CUBIERTA, PARES Y NUDILLOS, ACTUALMENTE DESFASADOS.

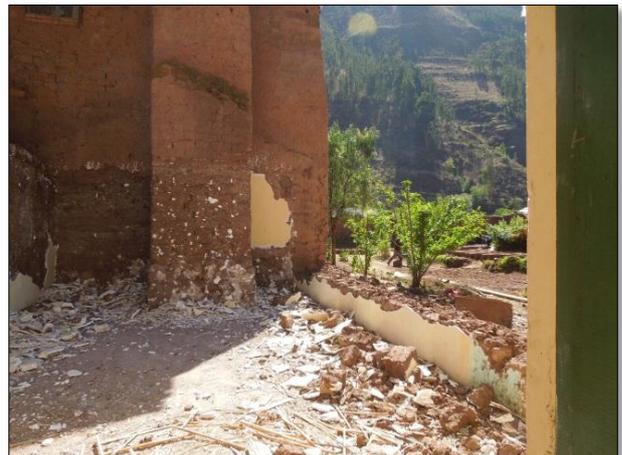
VISTA DE LOS TRABAJOS DE DEMOLICIÓN DE MUROS DE ADOBE DE LA CONSTRUCCIÓN CONTEMPORÁNEA ANEXA AL MURO DE LA EPÍSTOLA

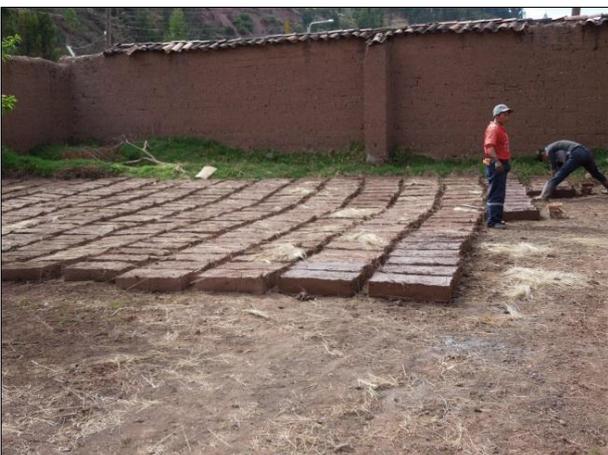
ELABORACIÓN DE ADOBES

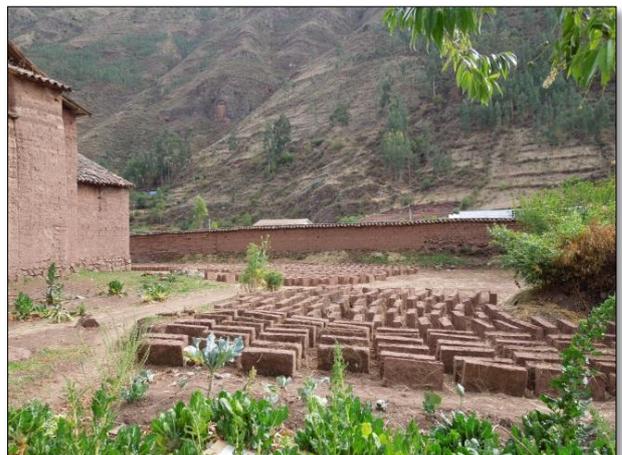
PROCESO DE SECADO DE ADOBE

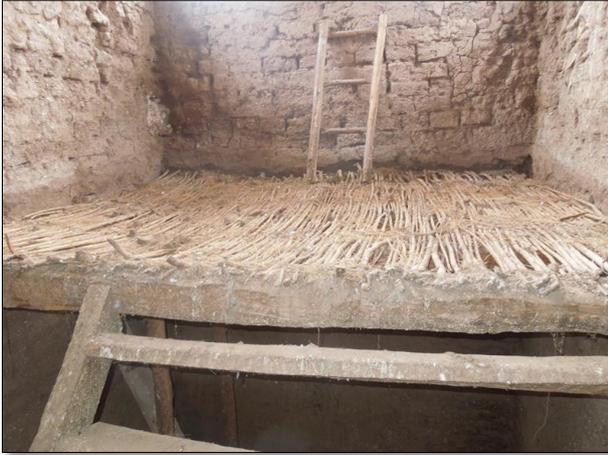
VISTA DE LOS TRABAJOS DE LIBERACIÓN DE ENTREPISO DE BARRO EN LA TORRE

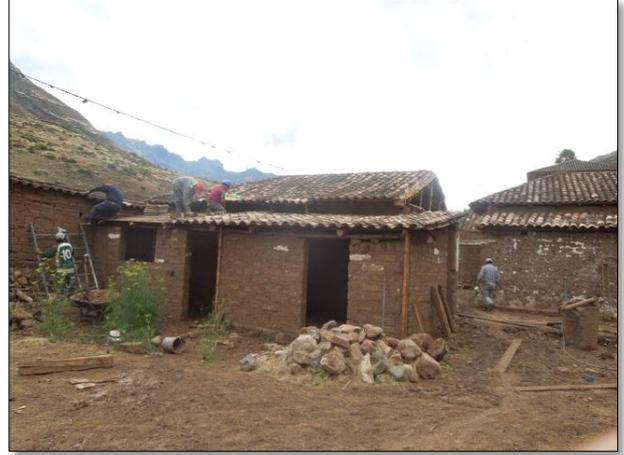
CONSTRUCCIÓN DE COCINA Y COMEDOR PROVISIONAL PARA EL PERSONAL DE OBRA

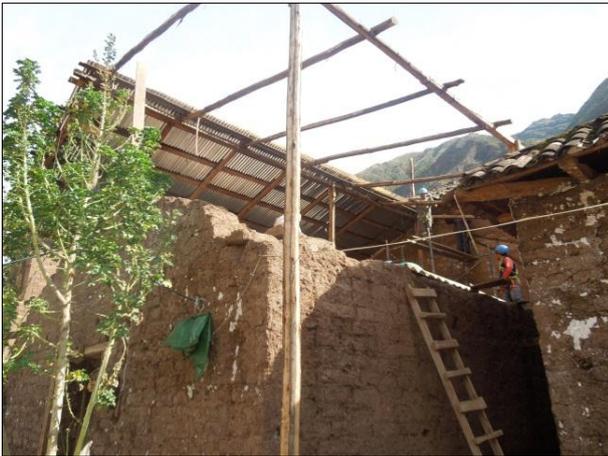
CONSTRUCCIÓN DE CUBIERTA PROVISIONAL EN LA CAPILLA DE LA EPÍSTOLA

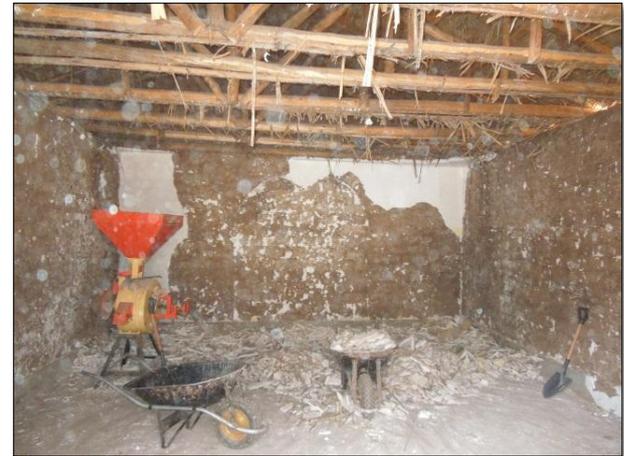
VISTA DE LOS TRABAJOS DE LIBERACIÓN DE REVESTIMIENTOS EN LA CONTRA SACRISTÍA PREVIA EXPLORACIÓN DE MUROS

En esta partida se ejecutaron los trabajos de liberación de recubrimiento de yeso de los muros de las capillas laterales del lado de la epístola, previamente se realizaron calas exploratorias descartando la presencia de pintura mural, esta labor es fundamental para descubrir las zonas donde se presenten evidencias de grietas, fisuras y posibles direcciones de las mismas.

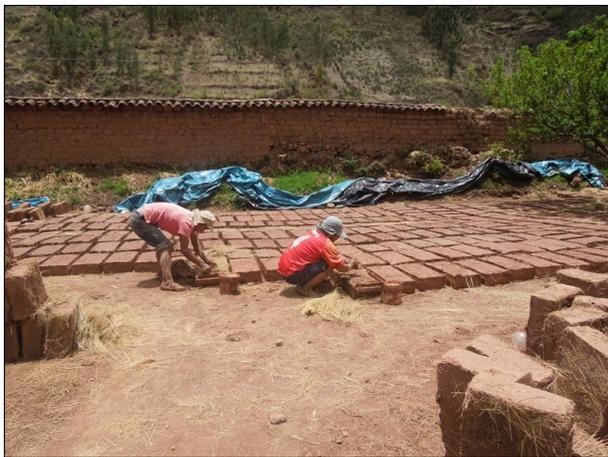
ELABORACIÓN DE ADOBES

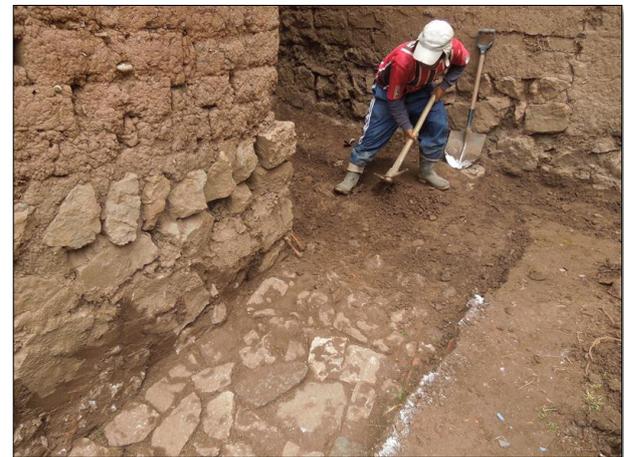
VISTA DE LOS TRABAJOS DE EXPLORACIÓN DE PISOS EN EL LADO DEL EVANGELIO

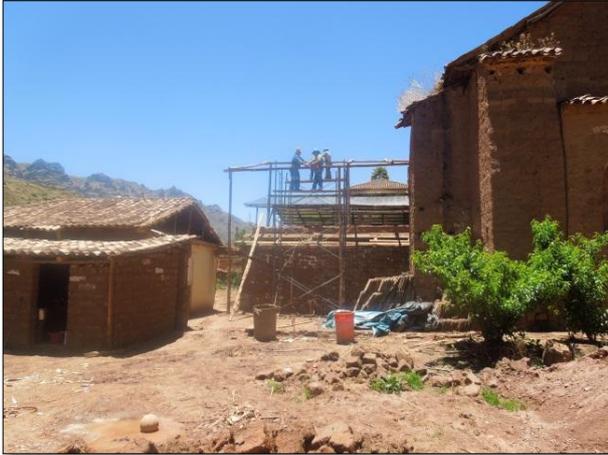
DESMONTAJE DE COBERTURA DE TEJA EN CONTRA SACRISTÍA

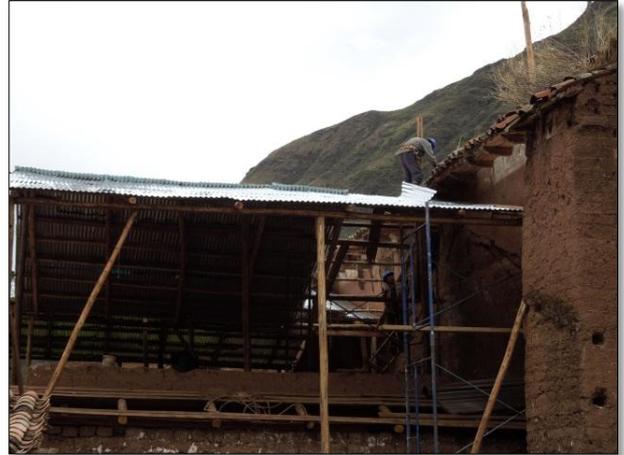
COLOCACIÓN DE COBERTURA DE CALAMINA PROVISIONAL EN CONTRA SACRISTÍA

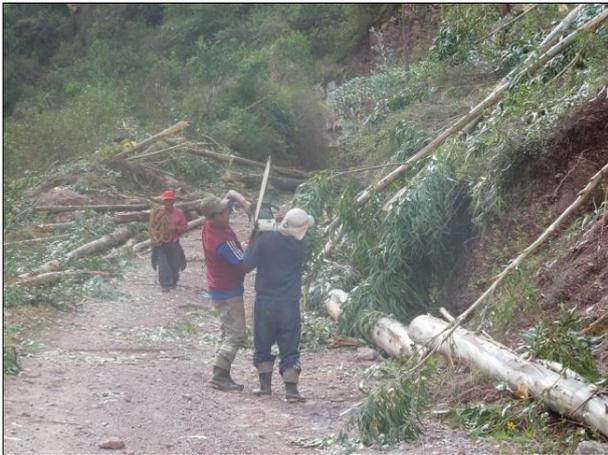
TALA DE ARBOLES

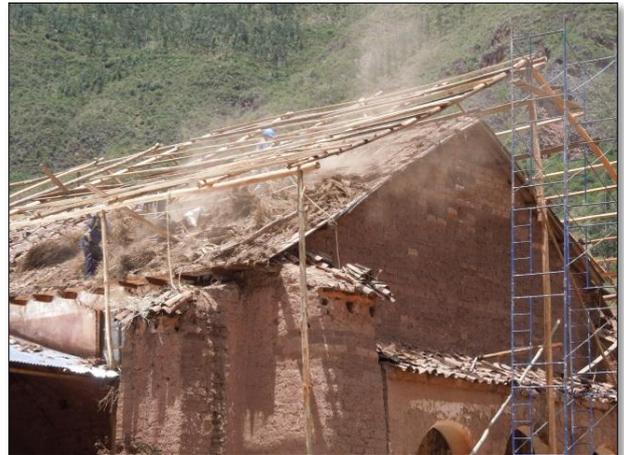
LIBERACIÓN DE COBERTURA DE TEJA EN PRESBITERIO

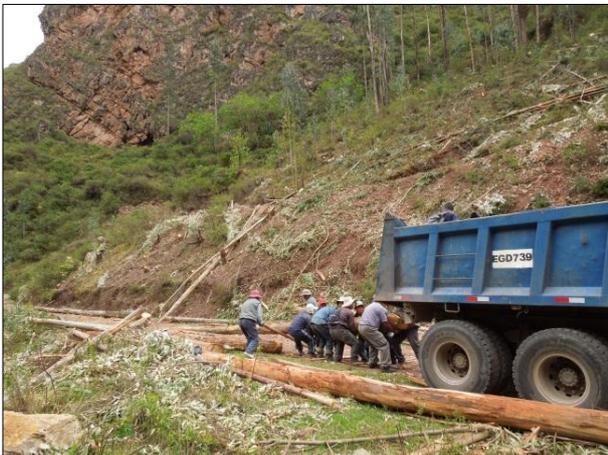
TRANSPORTE DE MATERIALES A OBRA

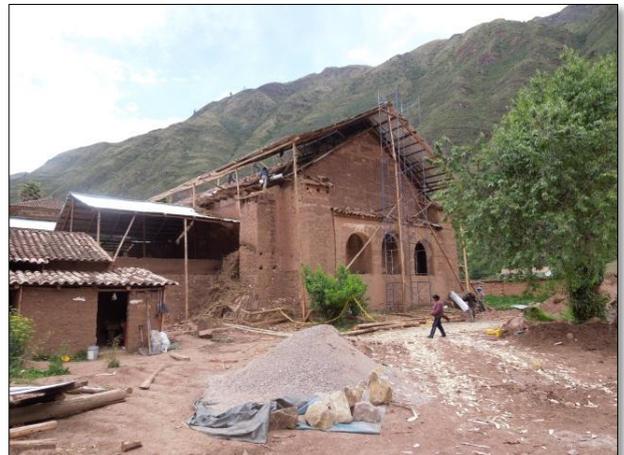
COBERTURA PROVISIONAL EN PRESBITERIO

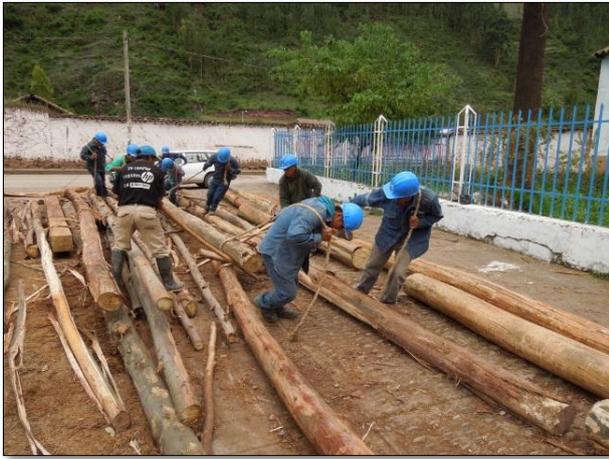
ACARREO DE PALOS EN OBRA PARA SU ALMACENAMIENTO

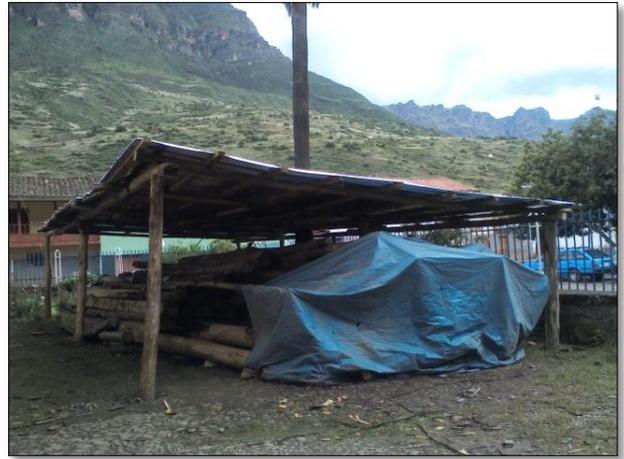
CONSTRUCCIÓN DE CUBIERTA PROVISIONAL PARA PROTECCIÓN Y ALMACENAJE DE PALOS

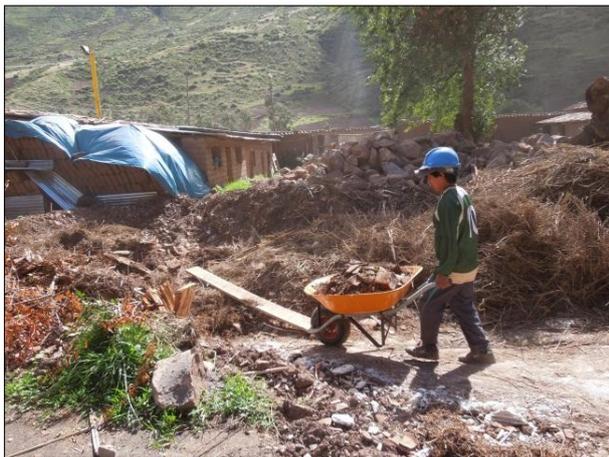
ELIMINACIÓN DE DESMONTE PRODUCTO DE LA LIBERACIÓN DE LA CUBIERTA Y DE LOS MUROS DE ADOBE

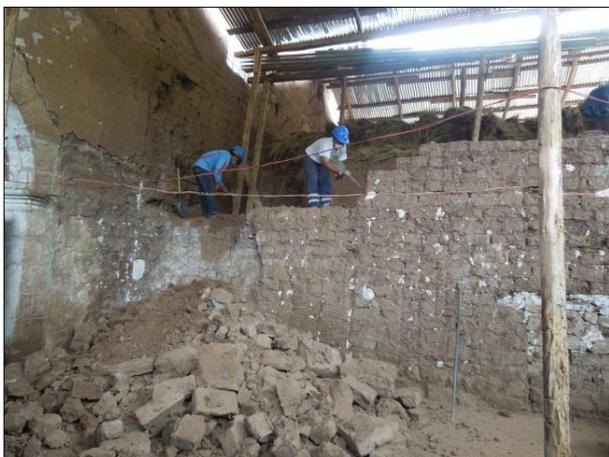
DEMOLICIÓN DE MURO DE ADOBE PARA SU RESTITUCIÓN

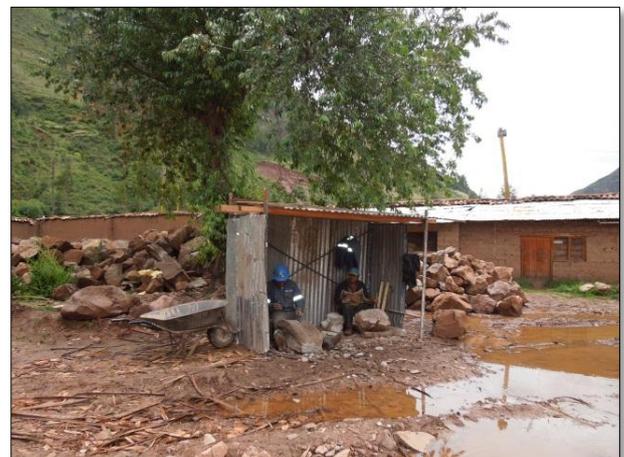
LABRADO DE PIEDRA PARA CALZADURA DE CIMENTACIÓN

Esta partida fue ejecutada en el tercer contrafuerte del lado del evangelio con el fin de evidenciar la falla estructural del contrafuerte y proceder a su calzadura y consolidación.
