PRE LIQUIDACION INFORME ANUAL 2013

**PUESTA EN VALOR DEL MONUMENTO COLONIAL RELIGIOSO
TEMPLO INMACULADA CONCEPCION DE SAYHUA, DISTRITO DE
POMACANCHI, PROVINCIA DE ACOMAYO - CUSCO**

PRE LIQUIDACION
INFORME ANUAL 2013

TEMPLO INMACULADA CONCEPCION DE SAYHUA,
DISTRITO DE POMACANCHI, PROVINCIA DE ACOMAYO-
CUSCO

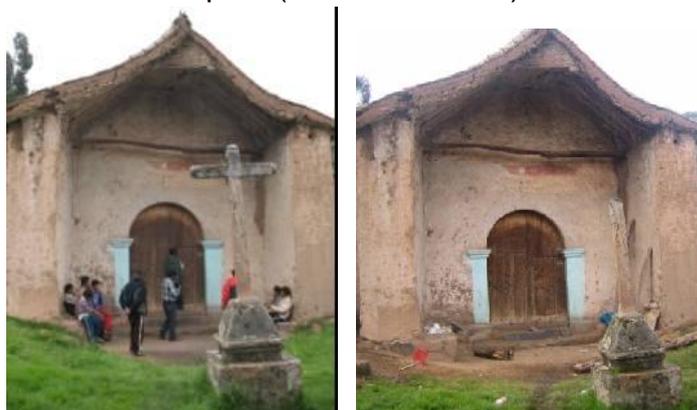
Cruz catequística en el atrio del templo; la vista de la izquierda fue tomada el 02.II.2009 y la de la derecha dos semanas más tarde

días y en la actualidad parece no revestir mayor importancia, es la cruz catequística, que era colocada en el atrio de cada templo, sin importar que estuviera sobre el cementerio, para que alrededor de ella, reunidos los indígenas, fueran evangelizados; en el caso del templo que se estudia, es posible apreciar delante del templo una cruz de piedra bastante deteriorada.

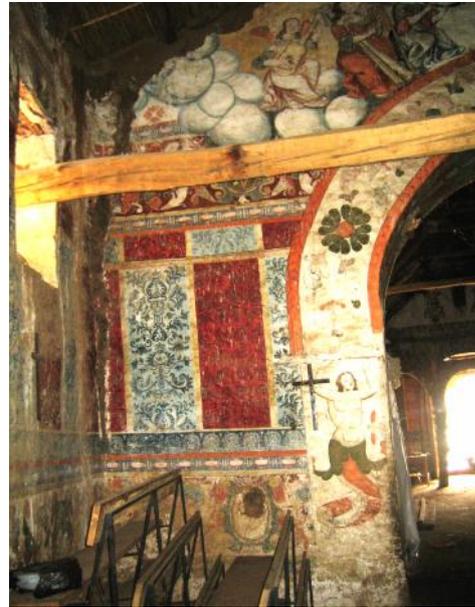
Al margen de la fecha de fundación del templo, las evidencias apreciables en el interior de él, nos indican que fue intervenido en la segunda mitad del siglo XVIII, como se muestra la pintura mural que adorna el íntegro de sus muros, notándose la falta de ésta en los techos por su deterioro y cambio del mismo en el caso del presbiterio.

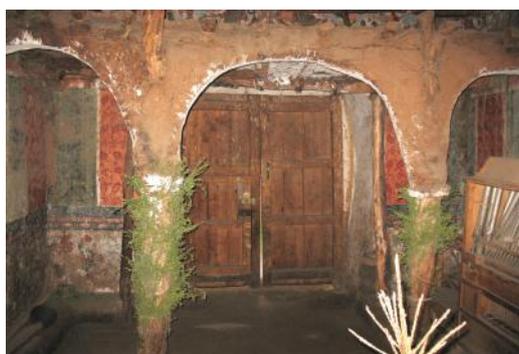
La fachada del templo de Sayhua, cuenta con características que corresponden a un templo rural, carente de capilla abierta, apreciándose una borrosa imagen de la Inmaculada Concepción en pintura mural en la parte superior; al realizar el ingreso a dicho recinto, es posible observar un coro a medio construir, notándose por la pintura mural que cubre el muro de pies la posibilidad de su inexistencia, puesto que en un inventario de 1862, se confirma tal dato, quedando la duda si en su concepción original fue considerado, si antes de su posible reparación estuvo presente, teniendo en cuenta que el coro es un elemento arquitectónico infaltable en los templos católicos desde el siglo IV en el que empezó a variar su ubicación; No obstante el acompañamiento musical durante las ceremonias fue llevado a cabo necesariamente, prueba de ello la presencia de un órgano, actualmente bastante deteriorado, del que los pobladores

Superior: pintura mural en muro de pies; inferior: columnas y arcos de inconcluso coro, según inventario de 1862

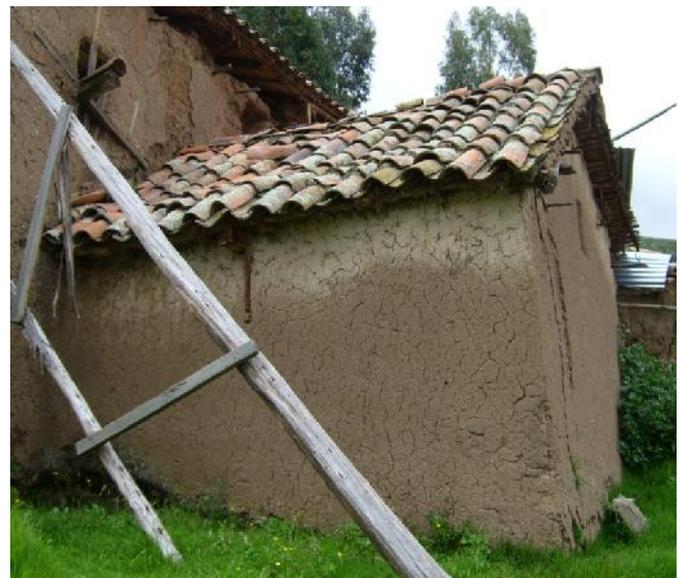
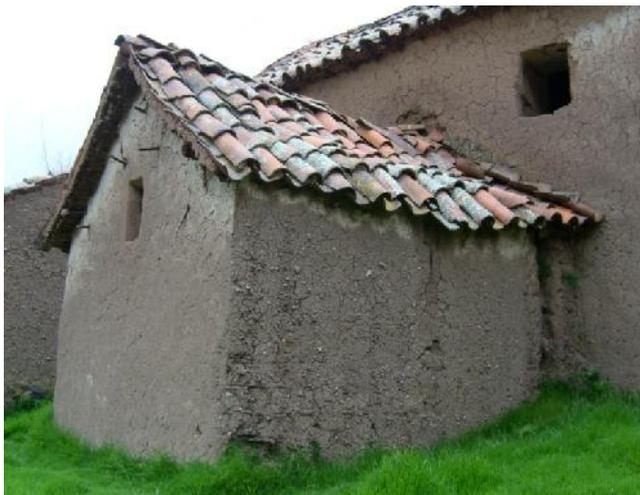
Lamentablemente la sacristía se encuentra colapsada al igual que la cobertura, los pisos de la sacristía no son visibles, pero se deduce que tubo las mismas características que el resto de los ambientes, los muros son de adobe con cimientos y sobrecimientos de piedra, la cobertura tiene el mismo sistema estructural de la nave con par y nudillo de madera rolliza y teja cerámica.

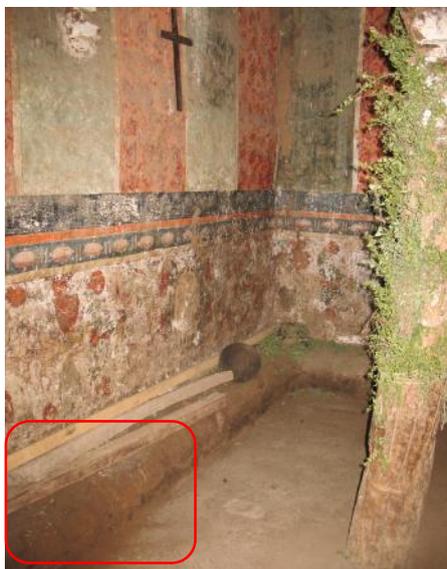
El Sotocoro se ubica inmediatamente después de la portada de ingreso al templo, debajo del coro la evaluación del estado actual es:

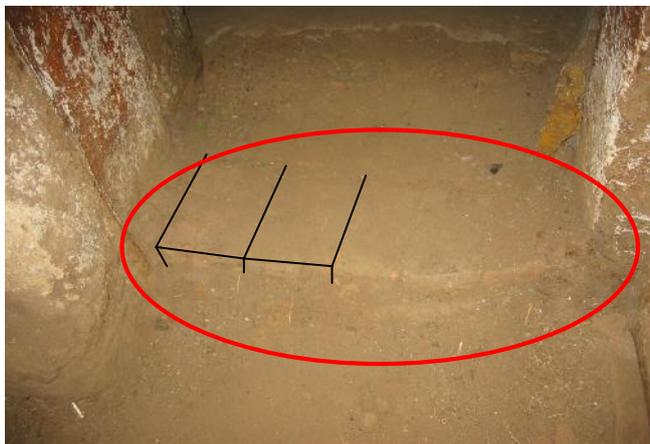
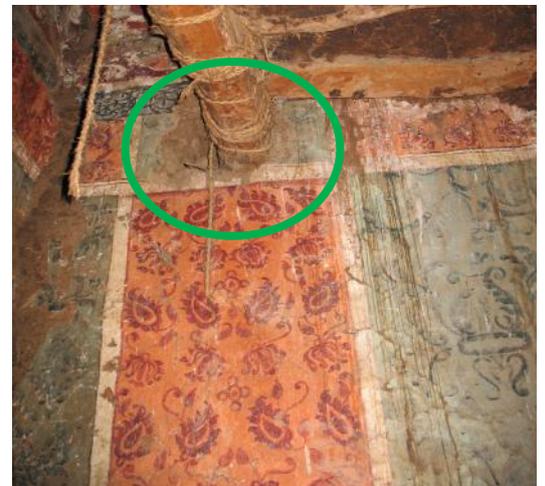
El piso del Sotocoro es vaciado de concreto sobre un empedrado, elevando el nivel del piso original, para este trabajo se

ha retirado el piso de ladrillo pastelero existente del cual quedan aun vestigios en otros sectores, también se ha construido un sobre piso adecuado al espacio para la colocación del Pampapiano piso que todavía mantiene su aspecto original.

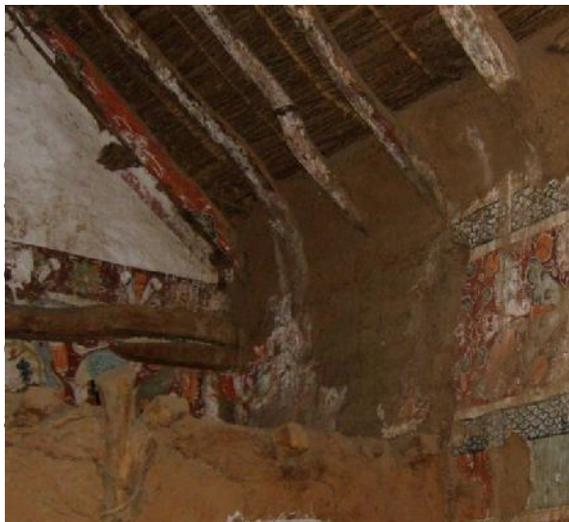
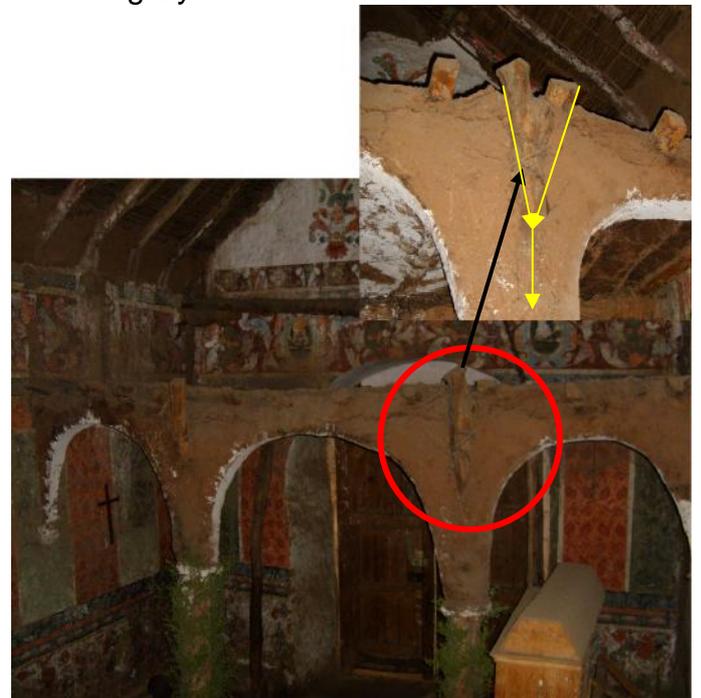
El piso de este espacio es de tierra compactada, vigas de entrepiso son de palos rollizos y están en proceso de colapsamiento presentan la contaminación y presencia de xilófagos, hongos y carcomas y proceso de putrefacción, haciendo que el piso este pandeado y además que deriva en el desprendimiento del cielo raso o embarre.

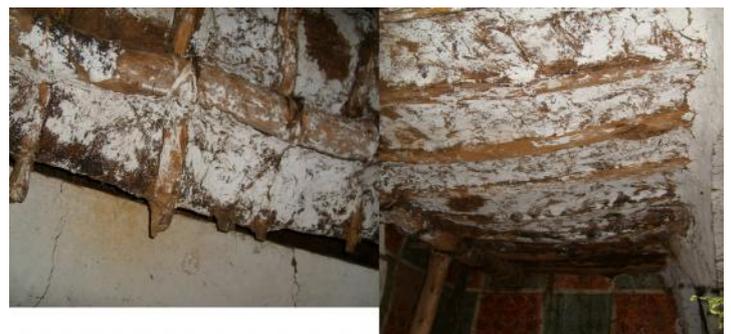
Estos son empastados con embarre, y se encuentra en muy mal estado de conservación debido a que presentan

nto por sectores causado por que el trabajo original no tiene buena factura, este embarre junto con la pintura

mural presentan desprendimiento de grandes fragmentos formando lagunas debido a la construcción de este espacio y también a la humedad que filtra por el mal estado del techo concentrándose en los muros laterales

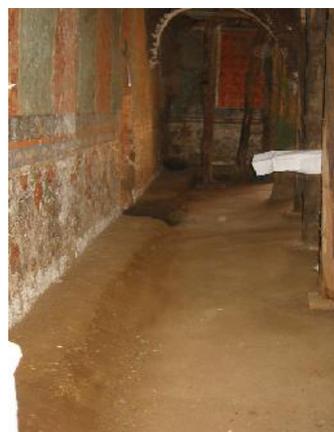
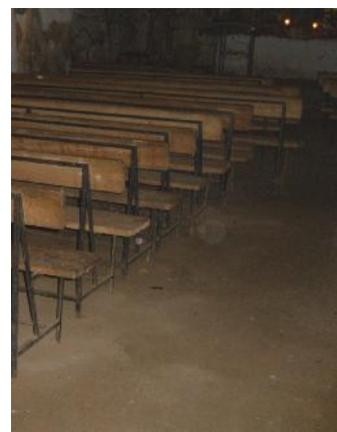
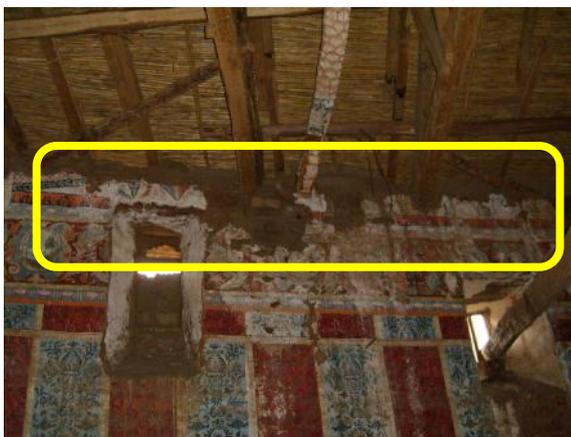
El piso de la nave es de vaciado de cemento sobre un empedrado, el nivel de piso original se encuentra por debajo del piso actual, originalmente este piso construido con piso de ladrillo pastelero el cual en el año 1974 fue sustituido, cambiando la originalidad y tipología del templo.

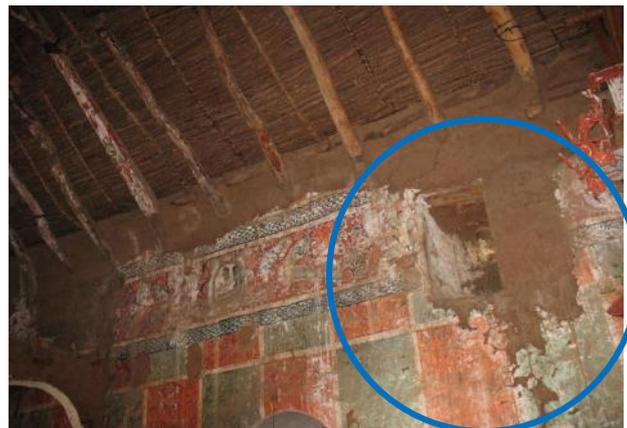
Queda la evidencia de la forma del cielo raso sobre la estructura del techo específicamente sobre el par y el nudillo construida formando el hameruelo tradicional con embarre y sobre el cual estaba decorado con pintura mural al igual que los muros, este cielo raso se ha perdido al parecer por las condiciones constructivas de muy poca calidad del techo, también las condiciones climáticas han influido ya que el techo tiene varios sectores de goteras y presencia de humedad, evidencia en la estructura de madera del techo específicamente los pares están decorados con pintura policromada con imágenes florales y grecas que por las condiciones de abandono y falta de una intervención adecuada está en proceso de desprendimiento y craquelamiento.

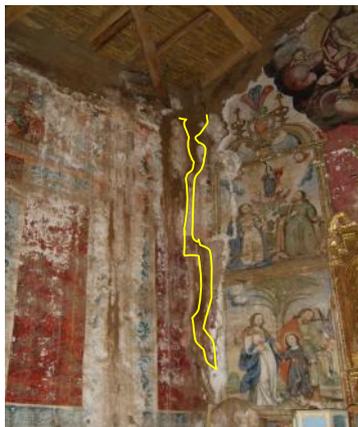
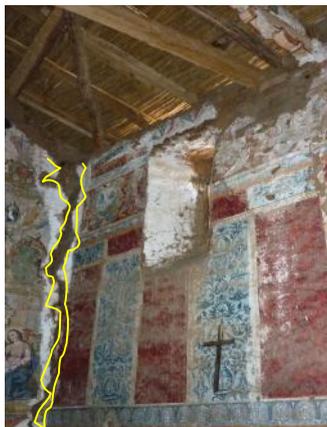
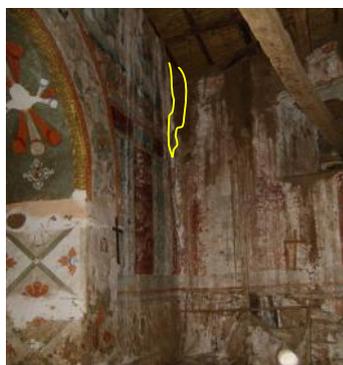
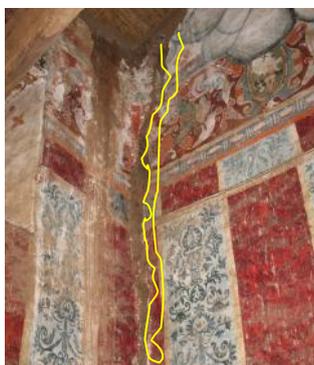
Son de compostura de adobe de 1.20mt este ambiente se encuentra en mal estado de conservación en relación a los otros, las características que muestra de deterioro son las mismas causas de la nave el cambio de la estructura de techo ha sido un factor muy determinante en el deterioro de los muros, el cambio al parecer en dos oportunidades de la estructura del techo ha afectado aun mas este proceso de deterioro se evidencia en las esquinas y encuentros de muros fisuraminetos hasta de .10mt. De separación y la apertura de los muros en aproximadamente 2.00 mt. De longitud poniendo en peligro la estabilidad de este ambiente.

En la cabecera del muro presenta humedad por el colapsamiento del techo, además que la altura original se ha modificado reduciendo esta en aprox. 0.60 0.80mt. de altura, este detalle es evidente puesto que la altura original del techo ha sido modificada y a provocado la visualmente una modificación de este espacio con relación a la nave que actualmente muestran la misma altura en la

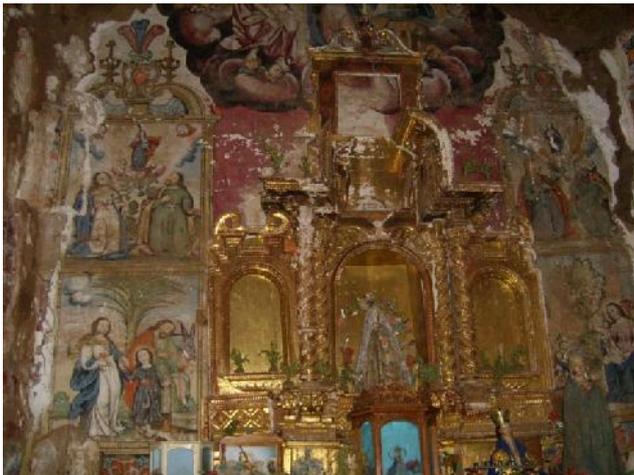
El altar mayor del presbiterio es un altar mixto compuesto por un altar de madera de estilo barroco y un altar fingido componiendo las calles laterales, formado por dos cuerpos representado imágenes y hechos bíblicos. Este retablo en forma general presenta un alto deterioro, el retablo de madera presenta falta o pérdida de sus elementos componentes y la pérdida de la capa de pan de oro que lo recubre así como el retablo fingido está perdiendo fragmentos de dimensiones considerables debido a la desestabilización estructural que presenta el muro, la pérdida de parte de la coronación por que la cabecera de este muro ha sido recortada.

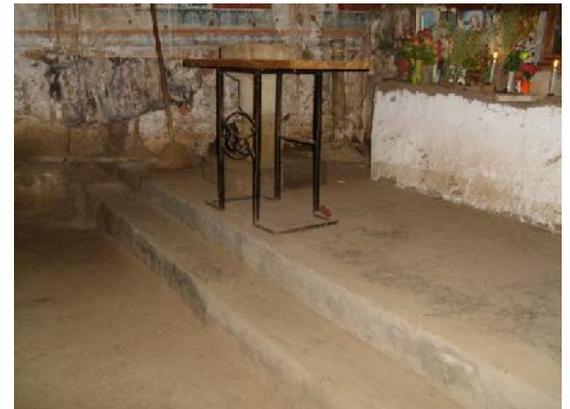
El revestimiento como en todo el templo es con mortero de barro y una capa de pintura mural que cubre el 100% de este ambiente, se encuentra en mal estado de conservación por los mismos problemas, tecnología mal usada y humedad constante filtrada por el techo lo que produce el desprendimiento del mortero y los emboquillados, demás también la pérdida del remate del pintura mural en la cabecera de los muros por la cambio del techo.

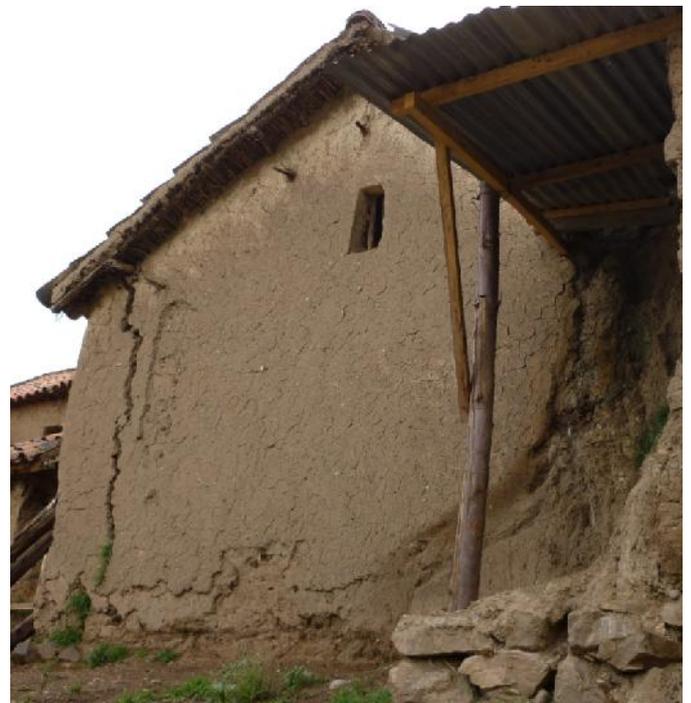
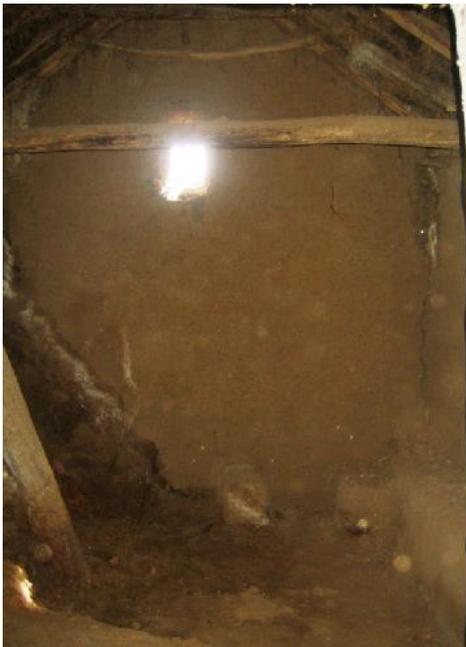
Está construido con cimientos de piedra con mortero de barro al igual que los sobrecimientos. Los que se encuentran descohesionados con el paso del tiempo y la poca consistencia del mortero, la pérdida del mismo lo que ha provocado la erosión de sus piezas líticas hacia el exterior, la presencia de la humedad ha provocado el crecimiento de la maleza y pastos en las juntas de los elementos líticos derivando en la pérdida de estabilidad estructural del sobrecimiento produciendo la separación y fisuramiento de muros.

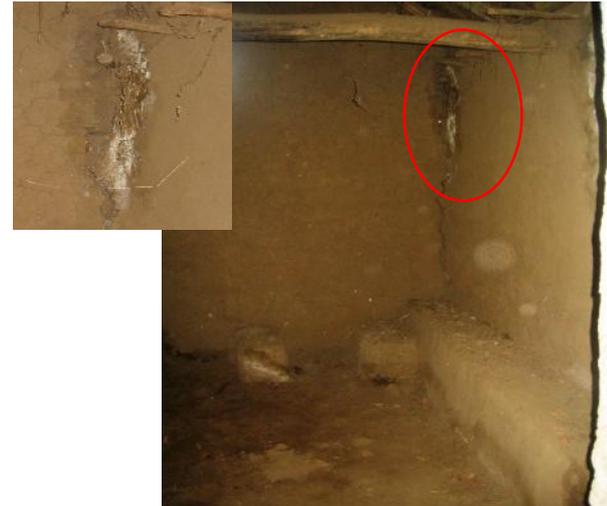
Son de compostura de adobe, tiene un ancho de 0.90cmt. el muro del lado derecho entrando ha colapsado casi en su integridad quedando aprox. 1.20 a 1.50mt. de altura, Los factores que han conllevado a este colapsamiento son varios como la presencia de humedad del muro por el colapsamiento parcial de la estructura del techo de debió al mal uso del sistema constructivo y la presencia de humedad por las constantes goteras que tiene este ambiente.

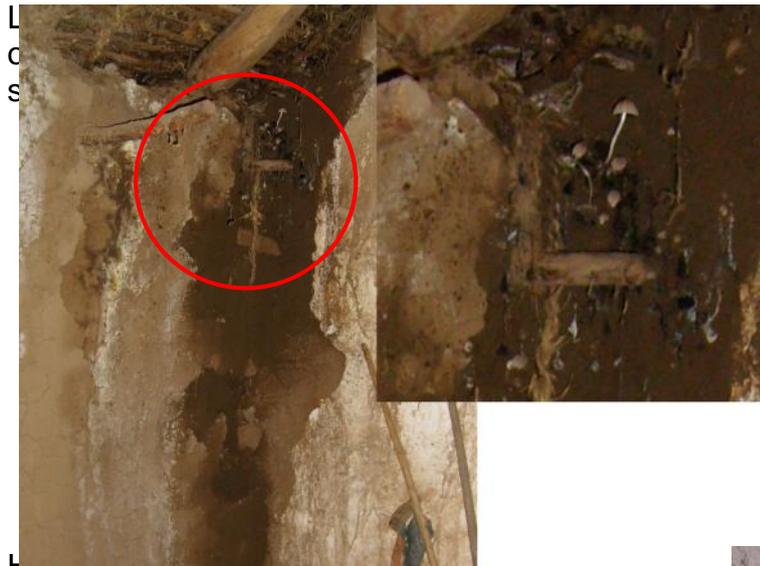
Además de la presencia de un contrafuerte que esta junto a este ambiente y las caídas de aguas pluviales ha evacuado directamente sobre este ambiente.

encuentros de los muros en esquina evidencian fisuras y separación de los muros y presencia de humedad lo que ha conllevado al crecimiento de hongos y presencia de vegetales en los muros y a su vez la putrefacción de los elementos de madera que conforman las llaves y estructura de techo y los elemento de soporte como son las soguillas y lianas así como de los revestimientos.

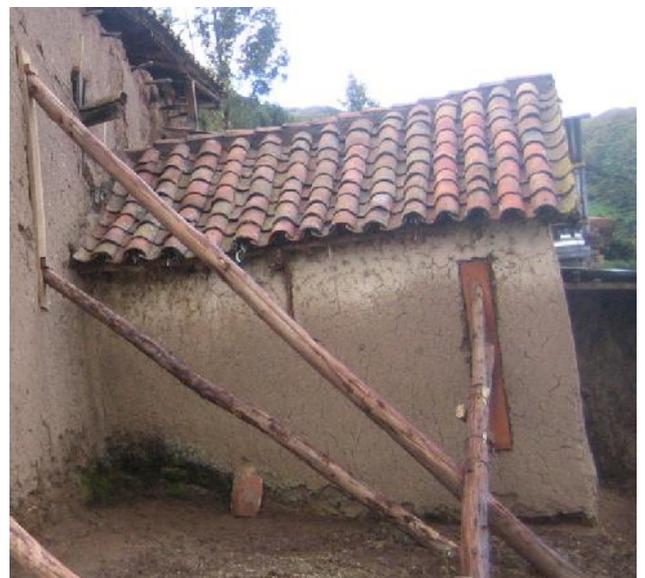
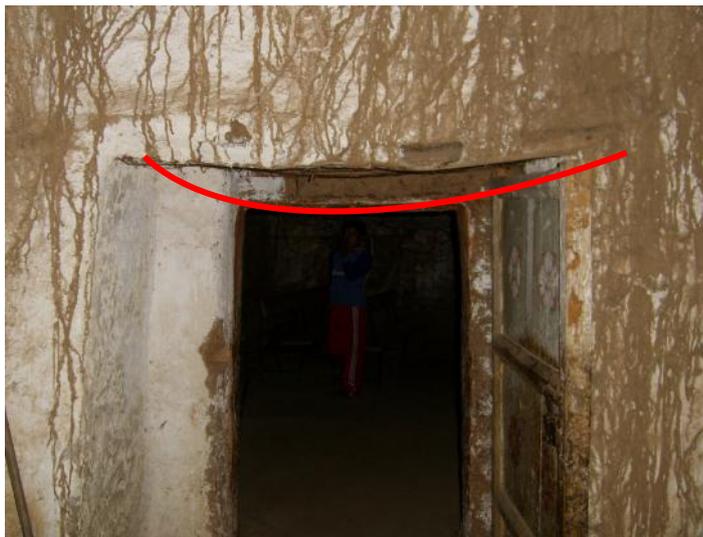
El acceso de da por un vano adintelado el cual por el paso de los años presenta el pandeo de los dinteles por la presencia de xilófagos. Lo que están contribuyendo a la pérdida de la estabilidad de este elemento, además afectando directamente a la puerta de madera que ya no permite el cerramiento adecuado.

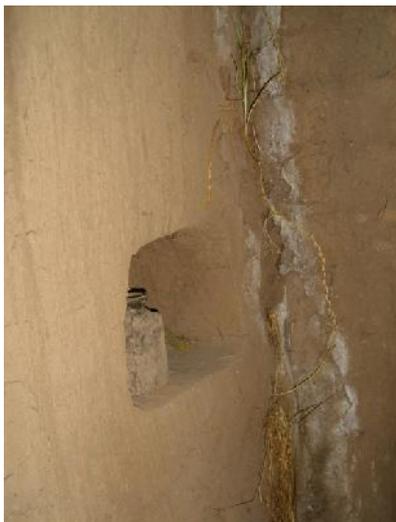
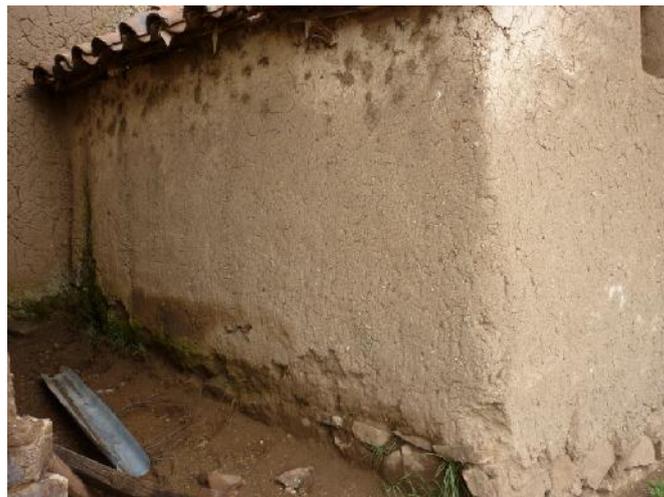
Son de compostura de adobe, tiene un ancho de 0.90cmt. Aparentemente se encuentran en regular estado de conservación pero si en los sectores donde la humedad ha afectado se ha producido el crecimiento de pastos y hongos hacia el interior del ambiente

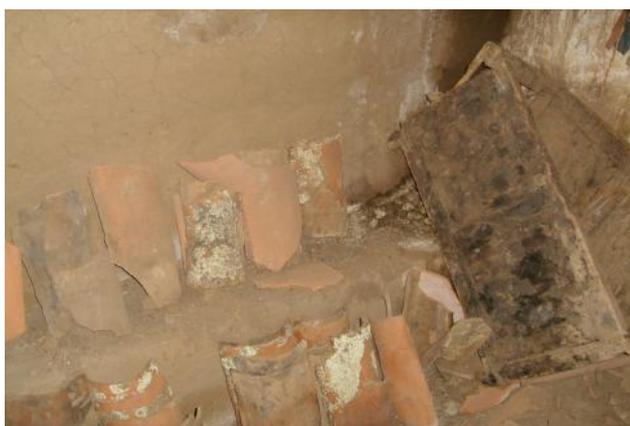
El piso del baptisterio al igual que la Sacristía es de tierra, todo está cubierto de escombros, y no se evidencia el nivel de piso original, al acceso de este ambiente evidencia parte del piso de ladrillo pastelero que tubo originalmente en el ingreso.

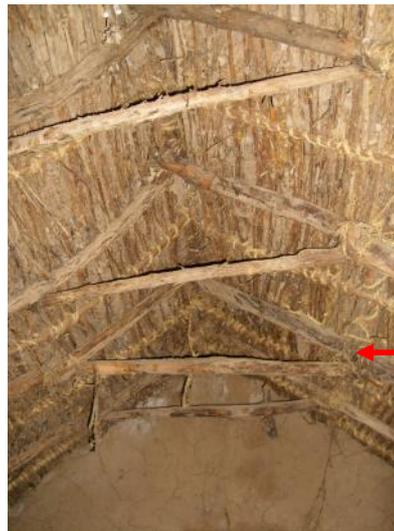
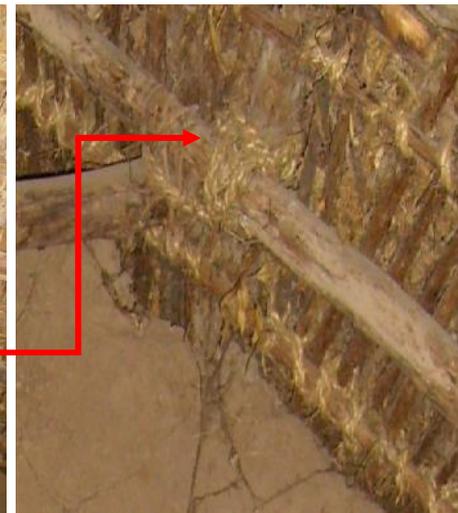
Actualmente la sacristía no presenta evidencia de cielo raso en vista que la cobertura ha sido cambiada en el año 1974 esta cobertura se ha visto afectada debido a la caída de agua del contrafuerte colindante a este ambiente lo que ha causado no solo el colapso de la cobertura sino también pate de los muros, esta estructura de madera con características de armado de par y nudillo aun evidencian la estructura de madera original atada o asegurada con soguilla de paja posteriormente no presenta evidencia de tener cielo raso y al parecer este trabajo nunca se concluyo o por lo menos no se ha encontrado ningún rastro sobre este elemento tal vez el primer techo si lo tuvo en caso de ser así podría determinarse que fu un cielo raso con características similares al a nave con hameruelo.

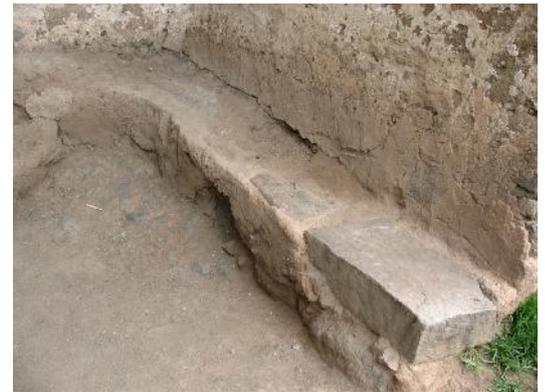
Este podio fue refaccionado y cambiado varias veces de manera empírica y durante estos procesos se ha ido perdiendo los elementos líticos que lo conformaban reemplazándolos por mortero de barro y piedra.

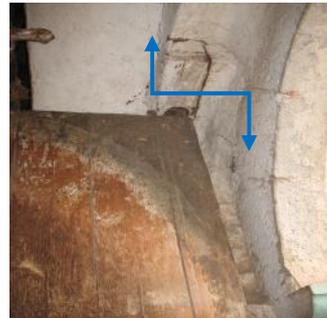
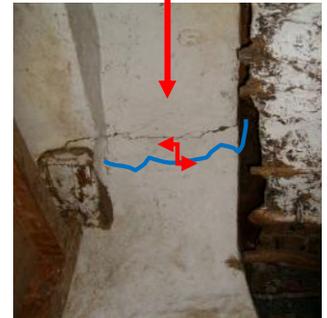
Un acceso bastante simple que por el paso de los años está perdiendo estabilidad debido a que evidencia una fractura en la clave del arco el cual se prolonga en el muro de adobe esto posiblemente al peso del muro y la poca resistencia de los morteros en el arco y principalmente al sistema constructivo el cual no tiene buena factura.

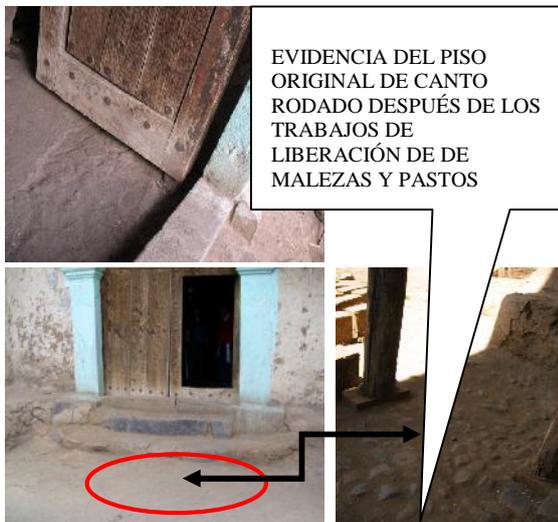
EVIDENCIA DEL PISO ORIGINAL DE CANTO RODADO DESPUÉS DE LOS TRABAJOS DE LIBERACIÓN DE DE MALEZAS Y PASTOS

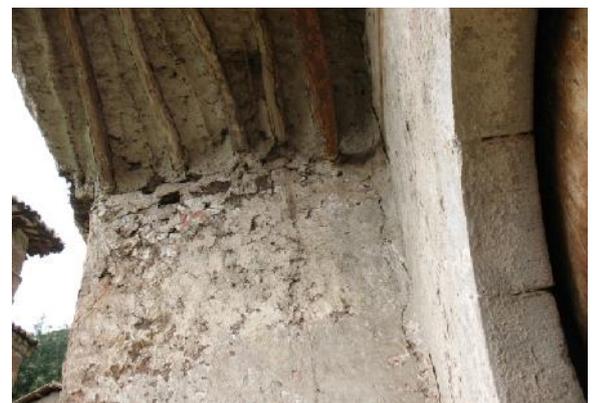
Al exterior del templo el embarre de los muros está en muy mal estado de conservación, la confección de estos trabajos no cuenta con una adecuada utilización de los materiales por lo que se está produciendo el desprendimiento y craquelamiento del mismo así también por la presencia de humedad y la intemperie en los muros.

Aun quedan evidencias del encalado original en proceso de desprendimiento y en el hastial del muro se evidencia casi imperceptible una pintura mural referida a la virgen Inmaculada Concepción al cual esta advocada el templo, que por la intemperie y la falta de mantenimiento esta en un proceso de deterioro acelerado, además también porque en este espacio se ha realizado trabajos de refacción como el pintado de los muros con unas capa de lechada de yeso por parte de los comunero y el párroco del poblado en el año de 1974.

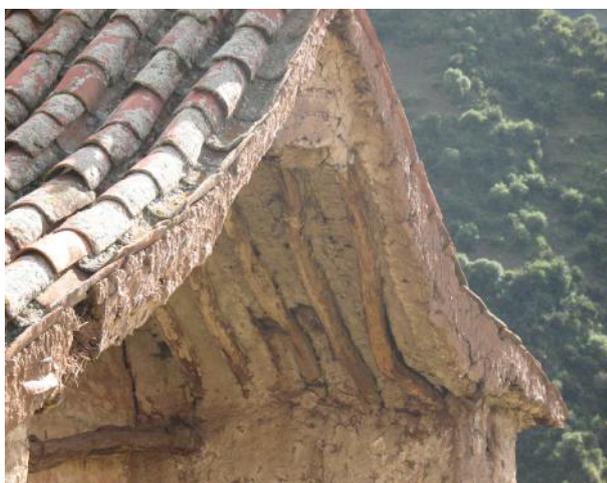
a la evidencia de la forma del cielo raso y la estructura del techo específicamente sobre el par y el nudillo construida formando el hameruelo tradicional con embarre y sobre el cual estaba encalado con al igual que los muros del exterior, este cielo raso está en proceso de desprendimiento y pérdida del embarre al parecer por las condiciones constructivas de muy poca calidad del techo, también las condiciones

dimáticas han influido ya que el techo tiene varios sectores de goteras y presencia de humedad, evidencia en la estructura de madera del techo específicamente los pares muestran las deformaciones naturales de la madera además por la humedad y la presencia de xilófagos siendo este el factores para que la cobertura no tenga una uniformidad constante y se forme el achinado clásico de este tipo de techos, los embarres en el remate se encuentra totalmente deteriorado

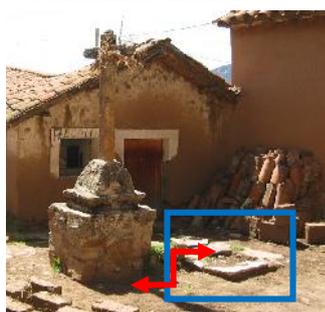
La cruz de piedra sobre un pedestal ubicada en el atrio forma parte de este espacio, en la primera visita realizada al templo se verifico una cruz de piedra sobre una base cuadrada de piedra con una inclinación muy remarcada aparentemente en su ubicación original, la segunda visita se verifico que al hacer trabajos de emergencia los brazos de la cruz habían desplomado y posteriormente realizando trabajos de limpieza y eliminación de malezas y pastos se ha evidenciado la base original de la cruz el cual había sido cambiada en 1974 polivalente con la intención de sacar algún elemento preciado, así también se ha verificado el piso original en este espacio. El pedestal o base de la cruz esta rearendo utilizando los mismos elementos líticos pero los mortero muestran deterioro y

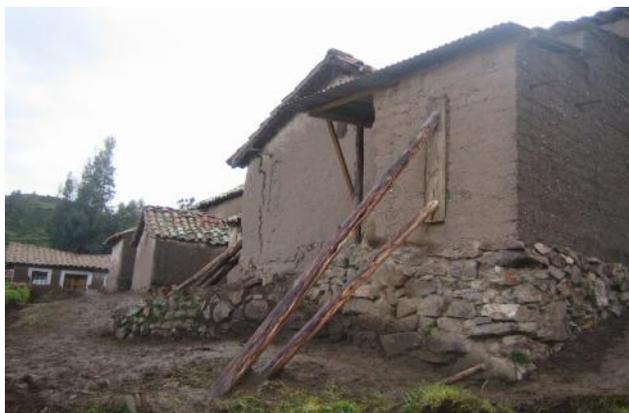
Cimientos y sobrecimientos de piedra con mortero de barro, los mismos que se han ido descohesionando con el paso del tiempo por la poca consistencia del mortero y la pérdida del mismo.

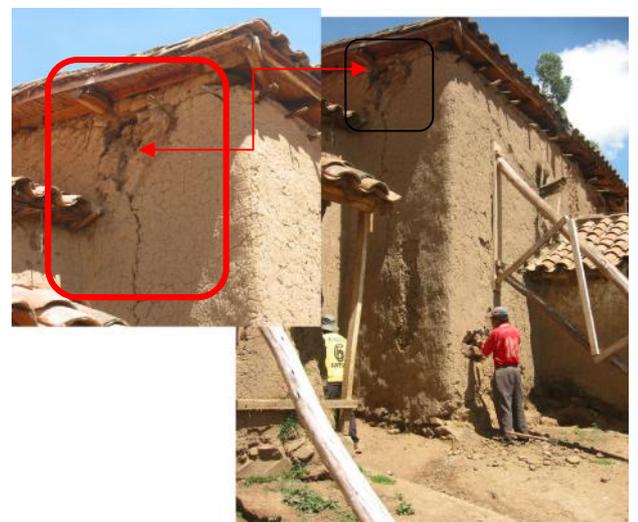
El muro es de adobe con un ancho de 1.20cmt, El se puede apreciar la pérdida de estabilidad estructural en el sector del presbiterio hacia el muro de la cabecera, muestra evidencia que este fue cortado y bajado en la altura aprox 0.60 hasta llegar a la altura de la cumbre del techo de la nave, posiblemente al realizar este corte se perdieron las evidencias de la existencia de las adarajas en la cabecera del muro.

Para armar un nuevo techo con estructura de madera pero cambiando el par y nudillo, entonces se verifica que al momento del cambio el muro fue desprendido por la presión del empuje de los mismos y dicho fisuramiento no se tuvo en cuenta al armar el nuevo techo, no se colocaron llaves de amarre por lo que estas fisuras en todas las esquinas están presentes.

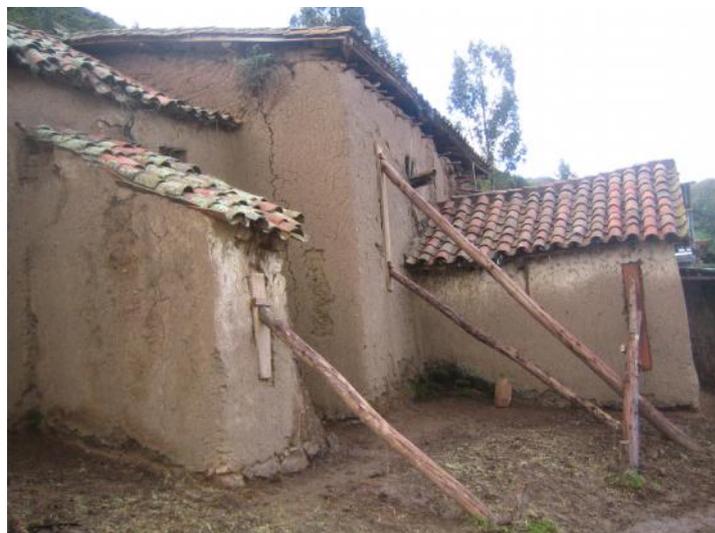
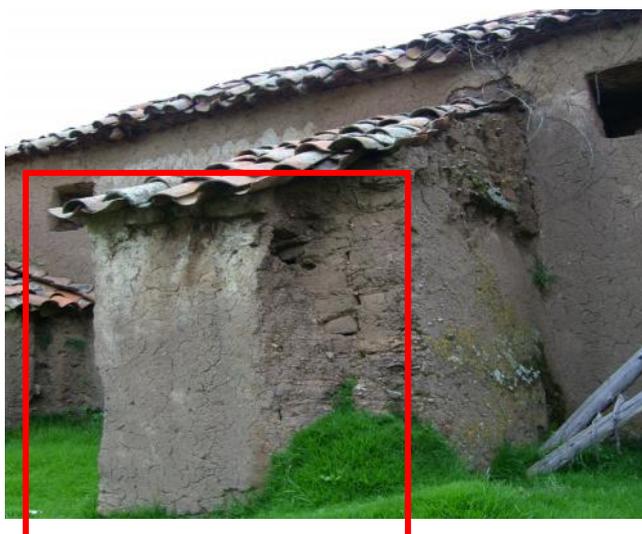
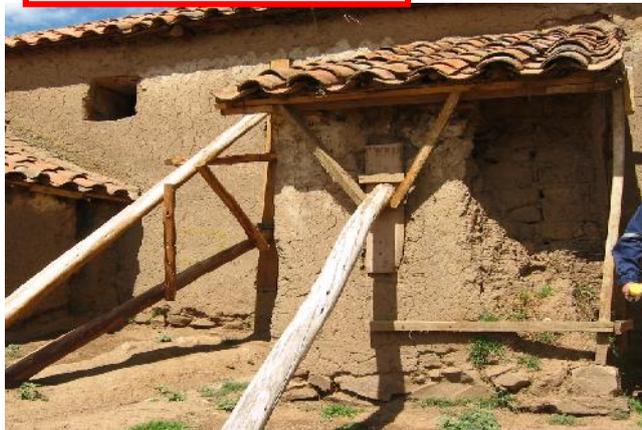
El techo correspondiente a este muro en el sector del presbiterio ha sido modificado t por lo tanto tiene otras características, no cuenta con los canes correspondientes.

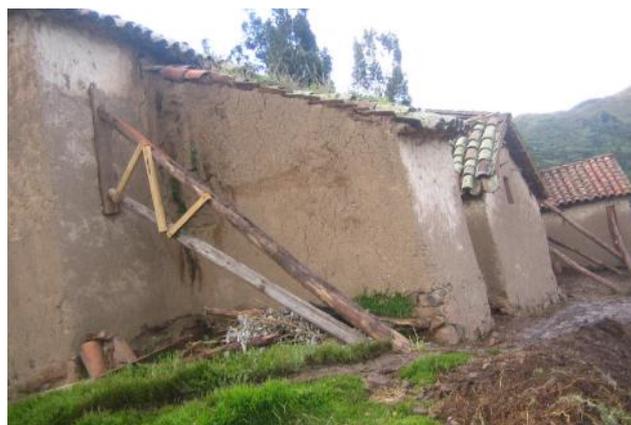
Hacia el muro de la epistola se verifica la existencia de dos contrafuertes de adobe de diferente dimensiones en altura y anchos, ambos se encuentran en mal estado de conservación, la fecha de construcción de estos contrafuertes corresponde a diferentes épocas ya que estos se han ido añadiendo con el paso de los años y por las fisuras que el muro presentaba después del cambio de techo, a su vez estos han ido creciendo en ancho con el paso de los años, el contrafuerte ubicado entre los ambiente de la sacristía y el baptisterio es un contrafuerte añadido posteriormente a la construcción del templo y así también sus añadidos que actualmente presentan problemas de desprendimiento y separación del contrafuerte original.

La presencia de estos contrafuertes añadidos esta produciendo el empuje de de los muros hacia el interior por el propio peso que estos tienen.

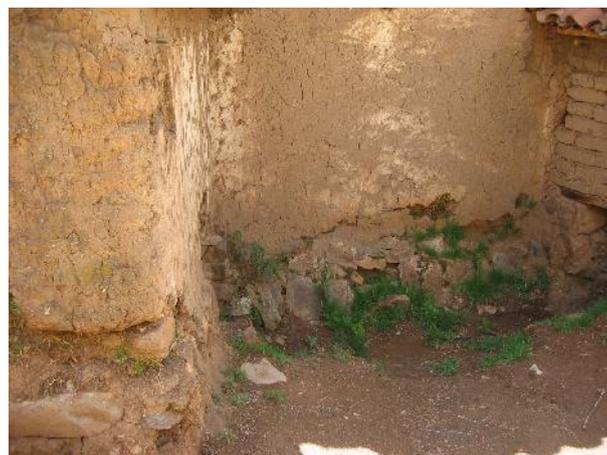
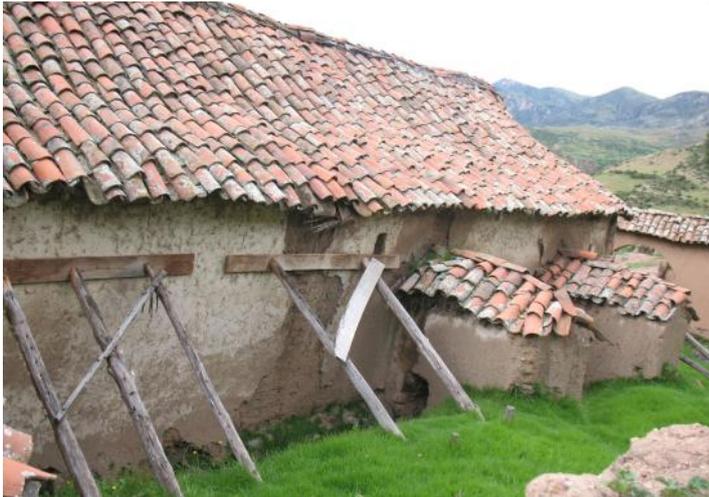
Los cimientos y sobrecimientos han tenido en su etapa de construcción las mismas características, pero en el transcurso de los años los emboquillados fueron desapareciendo por su resistencia limitada en el mortero ya que poco a poco con el paso de los años y por la acumulación de desmonte y la falta de mantenimiento han sido soterrados, la humedad, y los factores climáticos también han influido con la crecida de malezas y pastos lo que degrada aun mas los morteros haciendo que los elementos líticos se desprendan con facilidad.

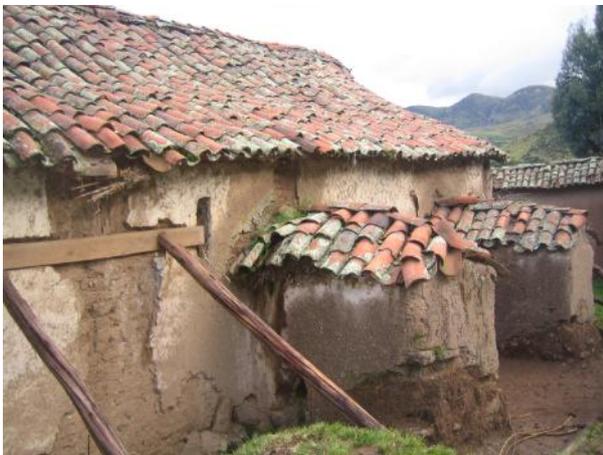
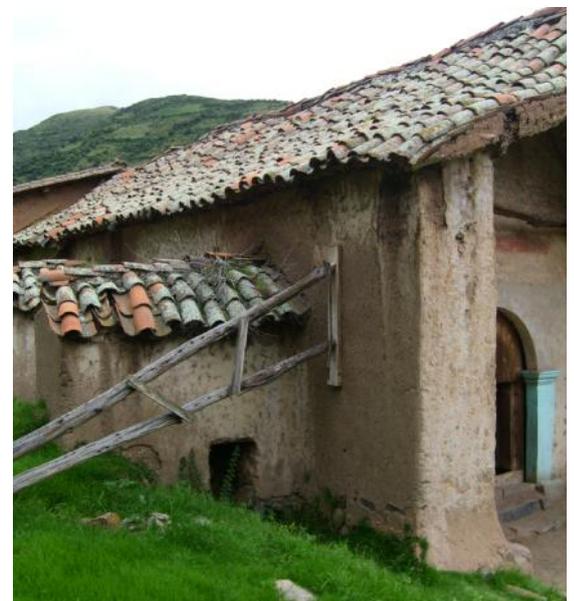
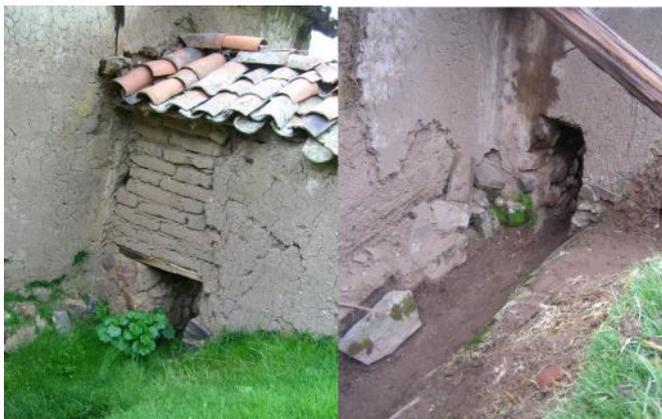
contrafuertes de adobe de diferente dimensiones, ambos se encuentran en muy mal estado de conservación, los cimientos y sobrecimientos se encentraban soterrados por desmonte y la presencia de pastos los que después de la obras de emergencia quedaron totalmente expuestos y húmedos, presenta capilaridad de la humedad hacia los muros

Dichos contrafuertes han sido cortados en la base para dejar pasar un canal de evacuación de aguas pluviales lo que ha ocasionado en colapsamiento y la desestructuración de los mismos que en vez de cumplir su función es más un elemento que apoya todo el peso hacia el muro del evangelio ocasionando un empuje al interior del ambiente de la nave.

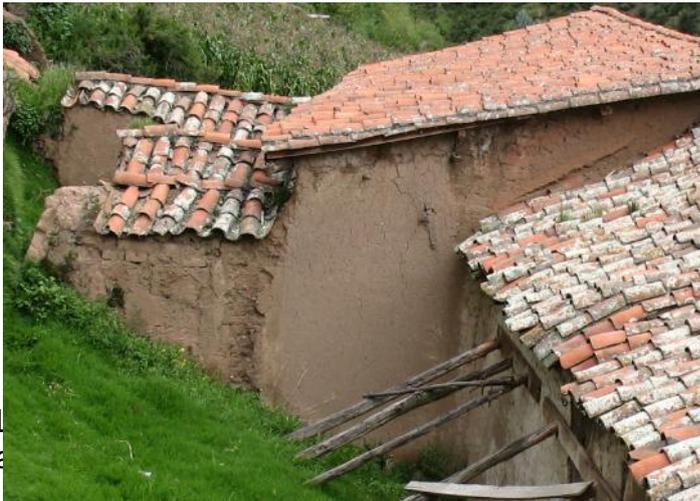
En cuanto a la cobertura de los contrafuertes está en una cobertura a dos aguas sin estructura de madera colocado sobre la masa de adobe provocando el deformamiento den mismo y no cuenta con aleros haciendo que la caída de aguas filtre directamente en los muros, además ya que estos contrafuerte han ido creciendo en volumen el techo también se ha ido aumentando y modificando con cola de pato haciendo que la pendiente de este sea mínima ajeno a la tipología por lo tanto la humedad y la falta de mantenimiento ha derivado en la crecida de la maleza sobre estos.

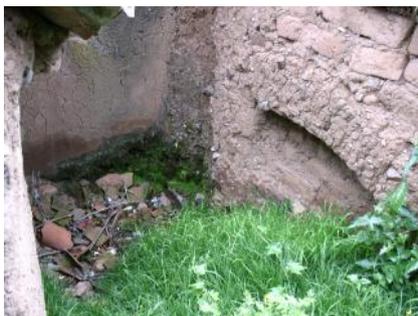
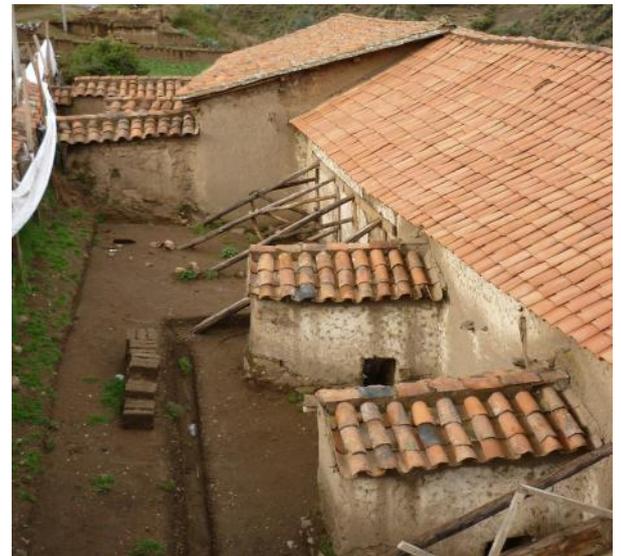
En cuanto al contrafuerte ubicado en el encuentro del muro del presbiterio al parecer es uno construido posteriormente después del cambio de techo del presbiterio para contrarrestar el fisuramiento que se evidencio en el encuentro de los muros de este ambiente.

construcción de este contrafuerte ha cortado la circulación alrededor del templo al igual que el contrafuerte intermedio también construido posteriormente, creando un espacio residual entre estos y a su vez ayudando a la acumulación de las aguas pluviales que se van filtrando al interior del presbiterio deteriorando la pintura mural así como la acumulación de desmonte y la presencia de pastos y malezas

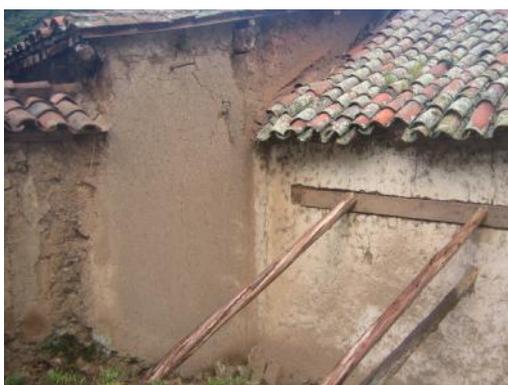
Al exterior del templo el embarre de los muros está en muy mal estado de conservación, la confección de estos trabajos no cuenta con una adecuada utilización de los materiales por lo que se está produciendo el desprendimiento y craquelamiento del mismo así también por la presencia de humedad y la intemperie en los muros.

Aun quedan evidencias del encalado original en proceso de desprendimiento

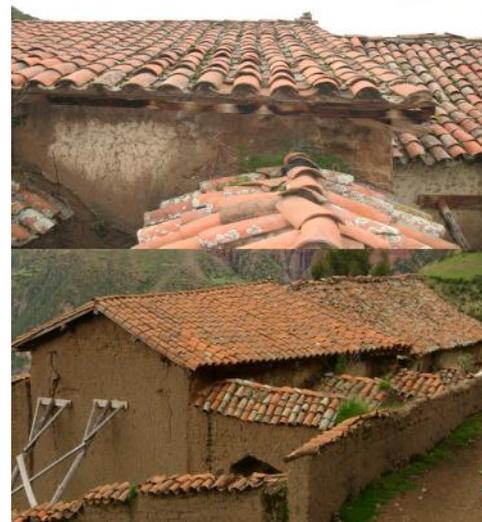
El techo y aleros de este lado del muro al igual que en el muro de la epístola está en proceso colapsamiento debido a la putrefacción de la madera que lo sostiene esto debido a que las tejas se han movido por los vientos y algunas se encuentran quebradas, además también que estos techos han sido rearmados y no se han realizado los trabajos adecuados y también la forma como están colocados en forma precaria.

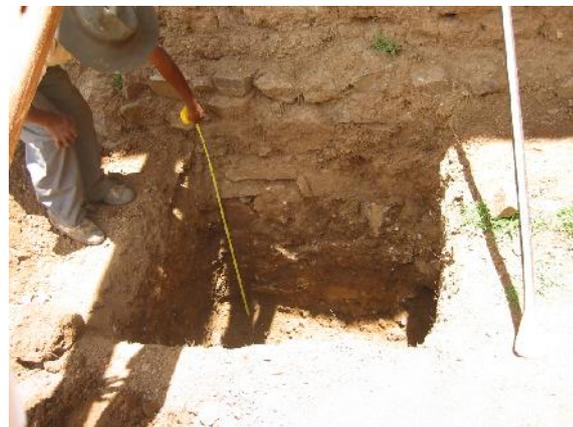
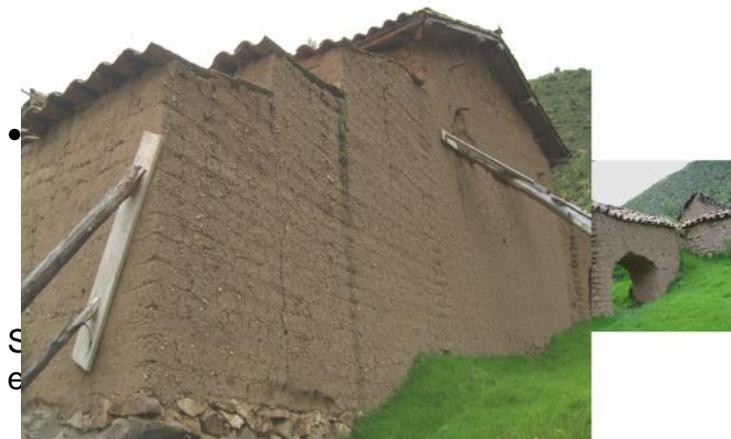
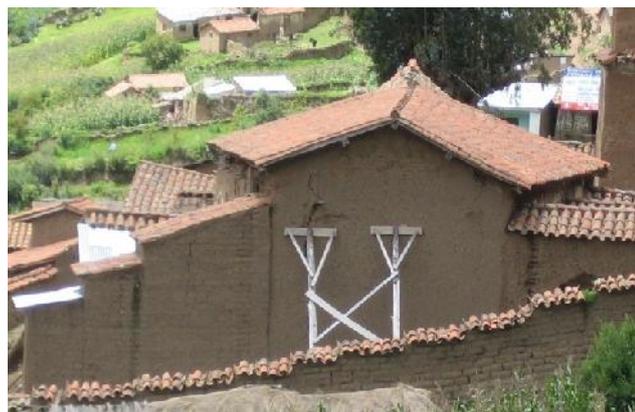
Hacia el muro del evangelio: en este sector los cimientos y sobrecimientos presentan absorción de humedad por la que estos se encuentran soterrados y la pendiente natural del terreno, lo que ha provocado el desprendimiento del embarre y el deterioro de la base del altar.

Se ha observado que parte del muro también se encuentra soterrado al exterior por el talud de los escombros de la torre, además que el muro presenta humedad provocando daños al interior.

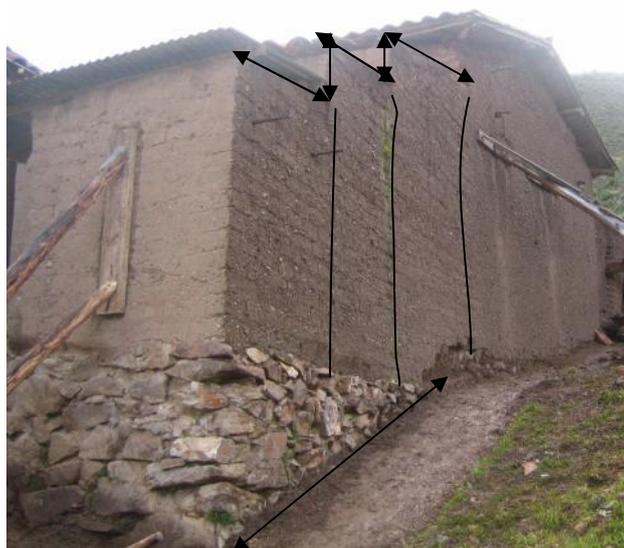
El hastial del muro se encuentra en mal estado debido al fisuramiento existente entre los muros del muro de la epístola y el muro testero así como con el muro del evangelio, fisuramiento provocado por el cambio de techo del ambiente del presbiterio, debido a esta falla se ha construido contrafuertes de apoyo.

La construcción de los contrafuertes han ido aumentando con el tiempo se nota claramente este incremento en tres diferentes tiempos a pues estos no cumplían con su función al contrario la presencia de este contrafuerte a agudizado aun más el fisuramiento del muro, debido a que el peso o la carga que se ejerce en el suelo se ha incrementado en el lugar a ocasionado aun mas este problema ya que se provocado un deslizamiento del terreno en este sector, aumentando el problema con la presencia del desnivel topográfico que existe hacia la calle posterior aprox. De 1.8mt. de diferencia

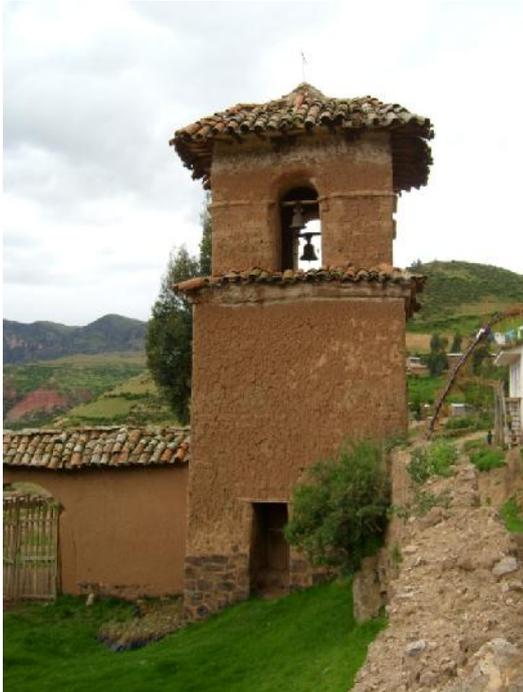
La torre campanario de planta cuadrada se encuentra exenta del templo está en regular estado de conservación.

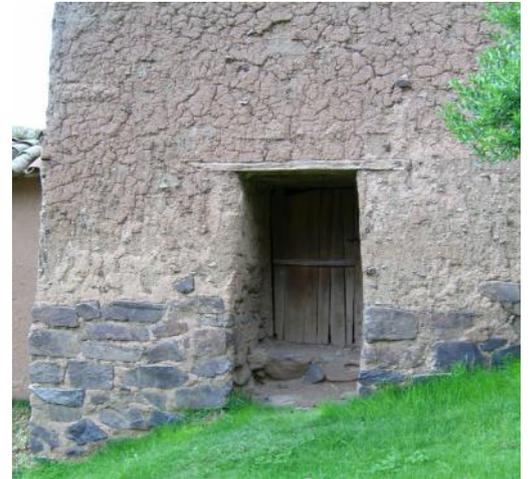
Se sabe que tienen la misma compostura que el templo, actualmente evidencia en el sobrecimiento el desprendimiento de los morteros, pero todavía estructuralmente funciona como una unidad con el cimiento sin presentar aun problemas de asentamientos.

Hacia el lado derecho junto a la vía vehicular el desnivel existente a futuro podrá causar algunos dificultades y

empujes del sobrecimiento hacia el interior en medida del aumento de circulación vehicular que en este exista, actualmente es una vía peatonal, pero si se tiene la presencia de humedad constante al interior de la torre causando deterioros en las gradas de acceso al campanario.
