PRE LIQUIDACION INFORME ANUAL 2013

**PUESTA EN VALOR DEL MONUMENTO COLONIAL RELIGIOSO
TEMPLO INMACULADA CONCEPCION DE SAYHUA, DISTRITO DE
POMACANCHI, PROVINCIA DE ACOMAYO - CUSCO**

PRE LIQUIDACION
INFORME ANUAL 2013

TEMPLO INMACULADA CONCEPCION DE SAYHUA,
DISTRITO DE POMACANCHI, PROVINCIA DE ACOMAYO-
CUSCO

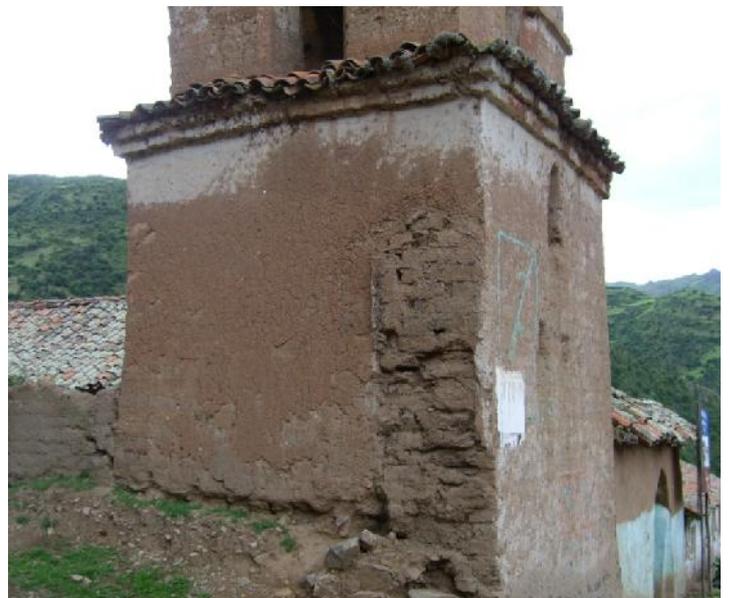
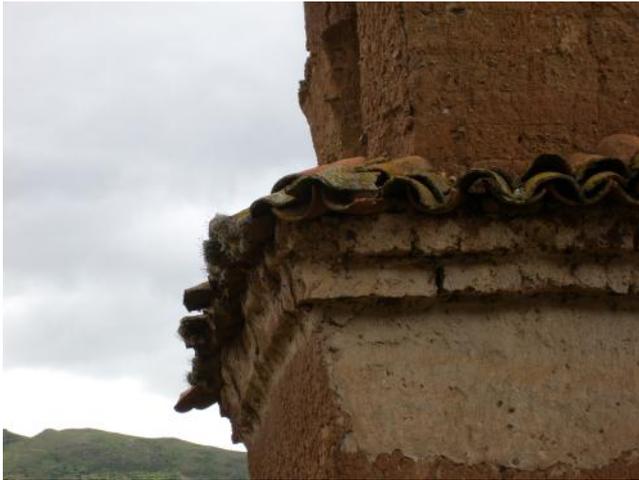
El primer cuerpo en el remate presenta adarajas escalonadas los que están en proceso de desprendimiento por la humedad registrada por el techo que cubre este cuerpo ya que los vientos y la falta de mantenimiento de así como la presencia de musgos y pastos están ocasionando este deterioro. Aun queda la evidencia del embarre original y el encalado que tubo la torre.

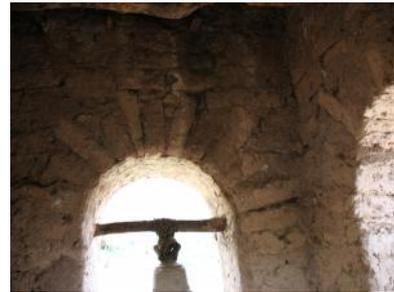
Los vanos del campanario formado por cuatro arcos en cuyo arranque del arco se tienen una cornisa de adobe en proceso de desprendimiento y degradación por efecto de los fuertes vientos y las lluvias, así también los vanos saeteros de iluminación se encuentran en proceso de deterioro por falta de mantenimiento.

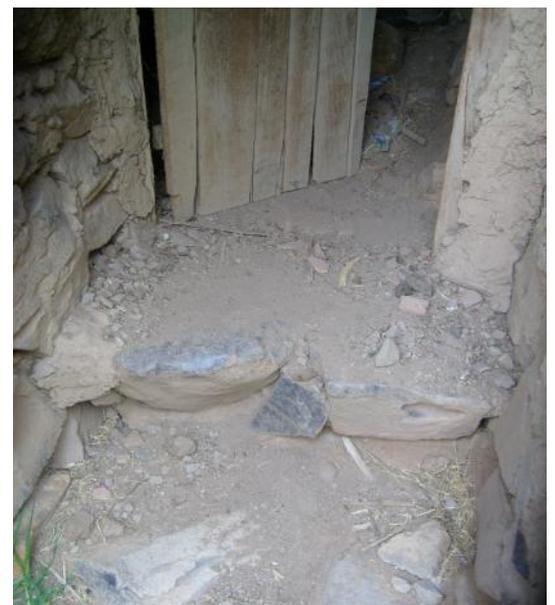
El piso de la torre es de tierra apisonada, no se puede determinar el nivel original ya que está cubierta de desmonte. Al acceso se tiene dos escalones de piedra cuyos morteros están en proceso de desprendimiento por lo que los elementos líticos que lo componen también están en ese proceso.

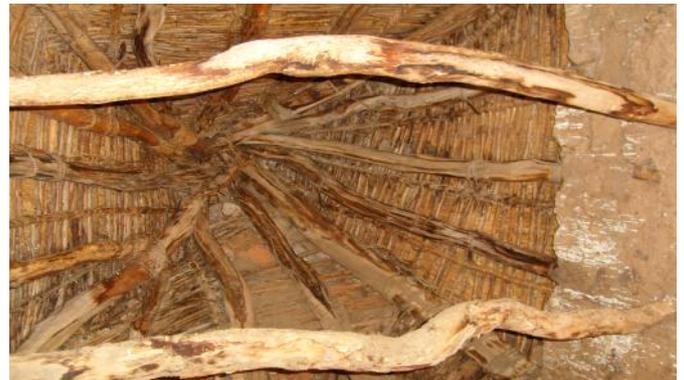
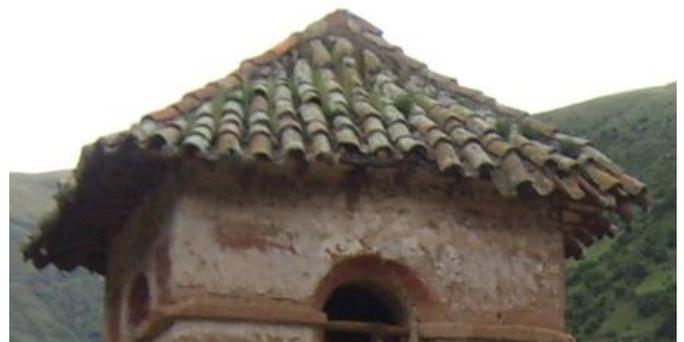
Este está en mal estado de conservación ya que no se ha realizado ningún tipo de mantenimiento y se evidencia que las tejas se han movido por culpa de los vientos especialmente en los aleros derivando en la presencia de goteras hacia el interior así también la acumulación de tierras en el techo ha provocado la crecida de vegetación y musgos haciendo más álgido la presencia de filtraciones de agua y humedad en los muros y la presencia de xilófagos y putrefacción del maderamen.

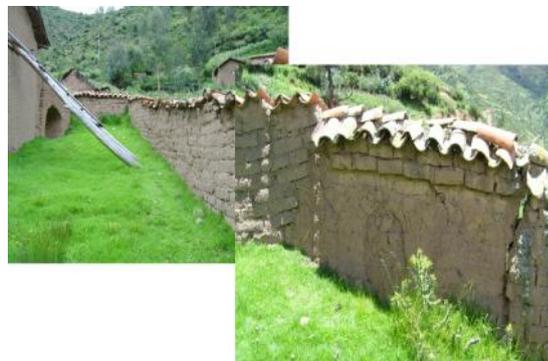
La cimentación en toda la barda perimétrica es de piedra y barro y en algunos casos está expuesta por el desnivel topográfico en relación a la vía peatonal con el interior del área de templo como es el caso de la barda hacia el lado del muro del evangelio del templo.

En el caso de la barda hacia el muro de la epístola el desnivel existente con relación a la vía peatonal es fuerte y por lo tanto también el sobrecimientos armado también de piedra y barro esta soterrado pro el lado del área del templo, y la no presencia de canales de filtración de las aguas pluvialillas esta ocasionando el deterioro de estos muros, del mismo modo en el muro superior junto al muro del evangelio las aguas pluviales de la vía peatonal discurren por el sobrecimiento del muro.

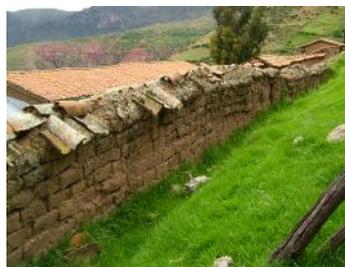
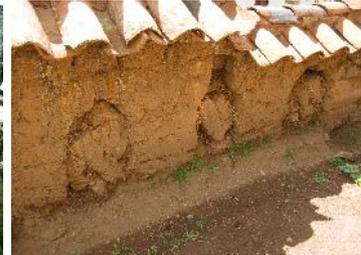
Hacia el muro de la epístola quedan también tramos del muro original con la presencia de las arquerías que se encuentran tapiadas y en mal estado de conservación la clave de estas esta fracturado y desprendido, y en general al igual que el muro anterior presenta las mismas características y patologías. Falta de cobertura, presencia de vegetales musgos u humedad por estar soterrado parte de los muros.

El muro de barda con relación al muro del evangelio del templo tiene las mismas características de los otros muros a diferencia que la ubicación con referencia a la calle peatonal ahora vehicular, la diferencia que existe da como resultado que el cimiento este expuesto al interior y el sobrecimiento forman el muro de contención de este muro el cual se encuentra deteriorado por la humedad constante que filtra desde la vía así también la cabecera de muros a perdido el 100% de la cobertura haciendo que el muro se masifique y pierda su estabilidad también por la presencia de vegetales y la degradación propia por el paso de los años y la falta de mantenimiento.

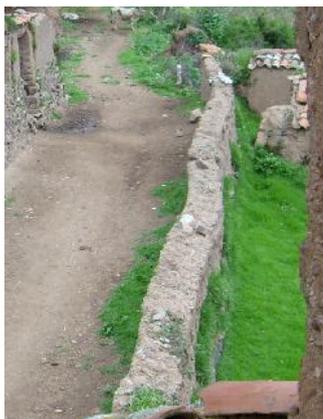
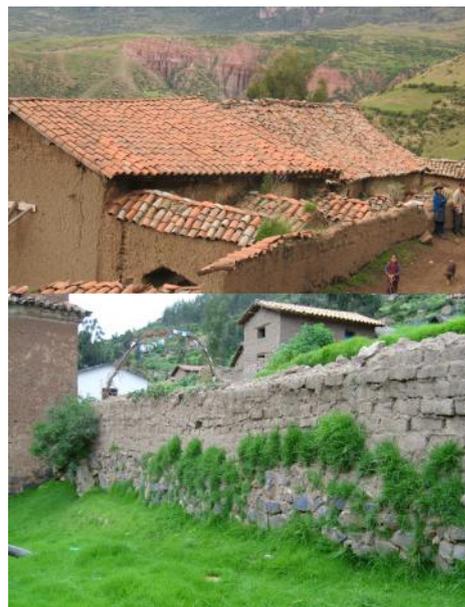
La barda del atrio a comparación de las otras ha tenido algún mantenimiento en cuanto a embarres pero la cobertura se encuentra en mal estado de conservación, pero si ha sufrido un corte de casi el 50% de los muros para la construcción de la casa Cural, la carpintería existente es tan precaria y se encuentra en condiciones de deterioro , no se tiene evidencias de la puerta original de este.

BARDA: Patología - Causa Del Deterioro	
LESION	<p>-Cimientos: Mecánica De erosión y Desprendimiento. Fallas de empuje</p> <p>- Muros: Perdida de estabilidad y plomada masificación de estructura</p> <p>- Pisos: Humedad permanente por absorción y soterramiento de piso original.</p> <p>-Techos: Perdida de cubertinas Pandeamiento y presencia de filtraciones pluviales</p>
CAUSA	Humedad constante, alteración de originalidad
EVOLUCION	Activa
DIAGNOSTICO	Malo
