***INFORME FINAL DE OBRA Y
LIQUIDACION DE OBRA 2013***

COMPONENTE: RESTAURACION INFRAESTRUCTURA FISICA, Meta. 0018

***OBRA: RESTAURACIÓN Y PUESTA EN VALOR
DEL MONUMENTO HISTORICO ARTISTICO
“TEMPLO SANTISIMA TRINIDAD
DE MISCA”***

Cusco, enero del 2014

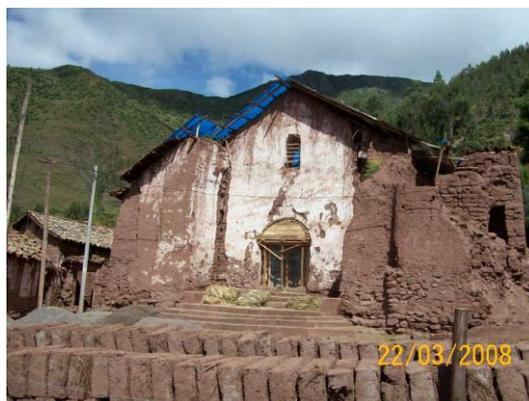
- **CIMIENTO Y SOBRECIMIENTO:**

Se procedió a la consolidación, recomposición o calzadura con la ejecución de zarpas en concordancia con las evidencias encontradas para renovar y consolidar su estructura. En el caso de los sobrecimientos se realizó la consolidación con mortero de cal y cemento.

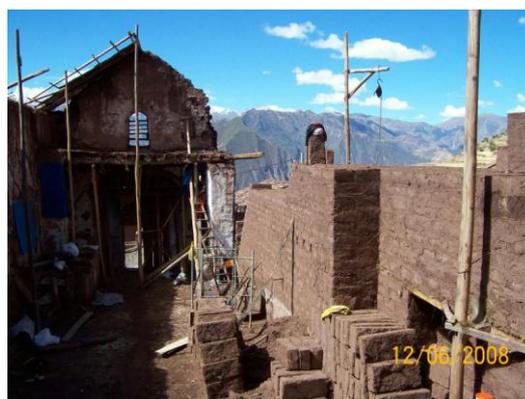
La separación y fisuras en los encuentros con los muros del lado del evangelio y el de la epístola y el estado de conservación de los muros, se efectuó labores de calzadura de muro en esquinas y la colocación de llaves de madera a manera de viga collar sobre el remate del arco de medio punto en el muro de pies para la consolidación estructural del muro.

En los altares secundarios especialmente el reforzado y cambio de los dinteles que han colapsado y al los vanos de acceso tanto al coro como a la sacristía, colocación de llaves en "T" en los sectores de los contrafuertes y llave de madera a manera de viga collar en el arrocabe para la consolidación estructural del muro.

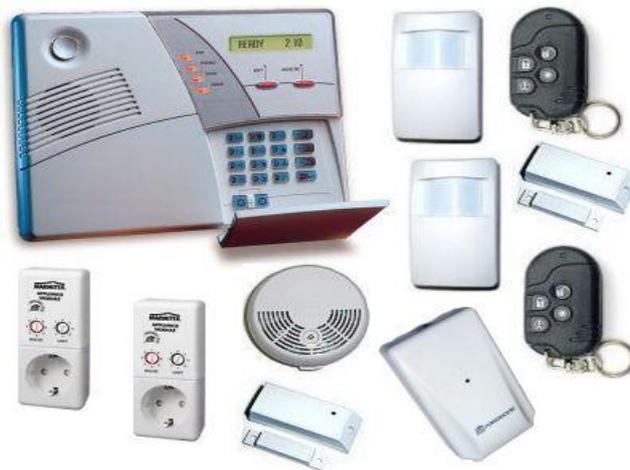
PRUEBAS

Antes de la colocación de los artefactos de alumbrado y aparatos de utilización, se efectuó una prueba de toda la instalación.

Las pruebas de los equipos eléctricos en general, se realizó por finalidad verificar el buen estado y normal funcionamiento a un régimen normal de sus capacidades para los cuales se han seleccionado.
