"RECUPERACION DEL MONUMENTO

PRE HISPANICO DEL SECTOR Q'ENTEPATA DEL PARQUE ARQUEOLOGICO DE CHINCHERO-URUBAMBA-CUSCO"

**"INFORME ANUAL DE OBRA Y
PRELIQUIDACION - 2013"**

CUSCO, ENERO DEL 2014

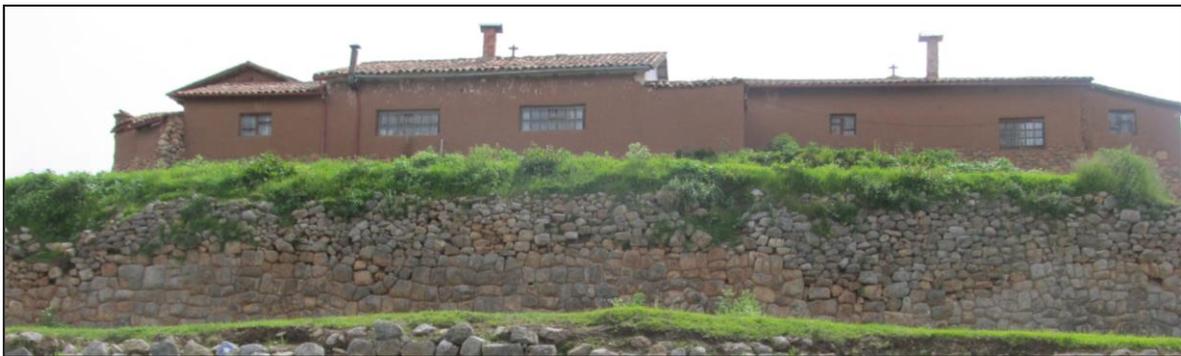
El muro de contención que corre de noroeste a sur este (paralelo a la casa cural), cuyo aparejo es de tipo poligonal trabajado con piedras grandes y medianas, presenta un muro cuyo perfil es bastante irregular con áreas o segmentos colapsados, habiéndose restituido en forma muy precaria reutilizando las piedras caídas o con elementos nuevos, con la finalidad de estabilizar el andén en forma temporal, a manera de una pirca de piedra.

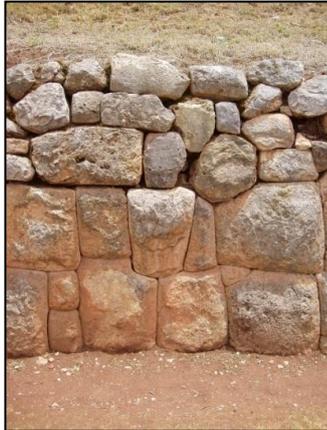
aproximadamente 49 mts y la sección bastante angosta, y no tiene una delimitación física clara como es el caso de otros andenes, (que están delimitados por el muros de contención del mismo andén y en el otro lado por el muro de contención del andén adyacente) el muro que definía uno de los lados de este

anden y que forma parte del muro de contención del andén 1, el mismo que ha colapsado el 98% de el solo queda el arranque del muro en un segmento pequeño de 2.15 mts.

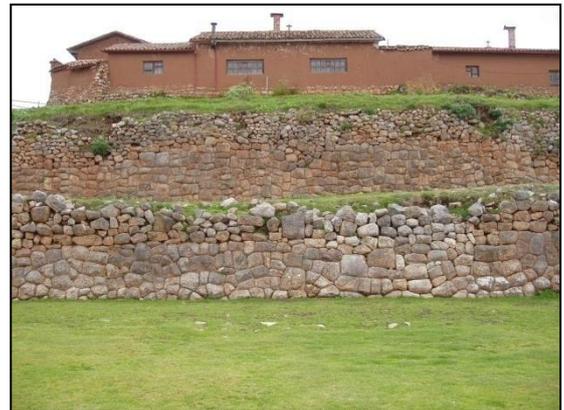
El muro de contención del primer tramo está compuesto por un muro de aparejo engastado con piedras grandes en la base y más pequeñas en la parte superior, con algunos segmento donde el aparejo es del tipo celular con piedras de tamaño mediano, en este muro se puede observar que la parte superior que conforma la cabecera de muros la mayor parte ha perdido el muro original y ha sido restituido con piedras pircadas sin mortero para evitar la erosión del andén.

El segundo tramo del andén compuesto por piedras de aparejo celular alternado con segmentos de aparejo engastado con piedras calizas grandes en la que también se aprecia la perdida de partes del muro en la cabecera del mismo donde se ha restituido con piedras pircadas sin mortero en forma provisional para impedir la erosión de la plataforma.

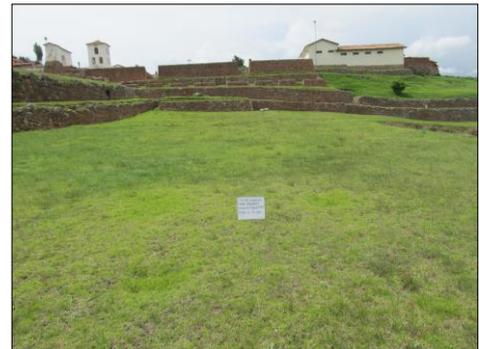
El **andén 4** compuesto por una plataforma que se une a través de una rampa con el andén 5, en ambos casos presentan pérdida de los muros de contención,

andén 5 presenta pérdida de los muros de contención, manteniendo solo en el primer tramo el muro de contención, el mismo que presenta aparejo de tipo engastado y por sectores de menos área el aparejo es celular

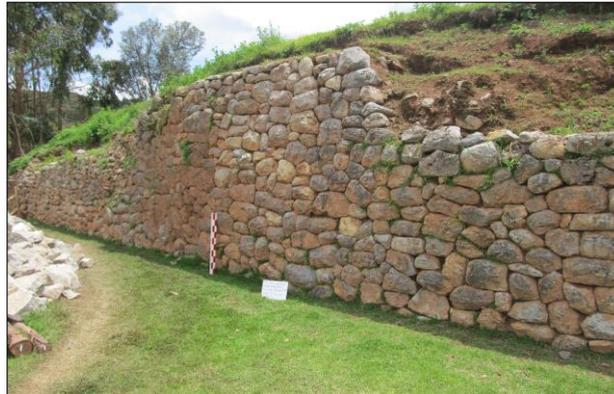
El andén 9 es el que más deterioro presenta ha perdido los muros de contención de los tramos centrales, manteniendo únicamente los tramos de los extremos, la plataforma han sido alterada en un 80% de la superficie.

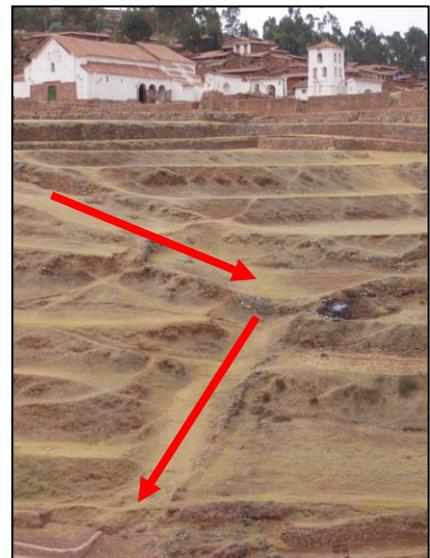
Con relación al sistema de circulación entre andenes, se puede apreciar que en los muros de contención existentes, no se observa las sarutas, graderías en volados que servían para bajar o subir de un andén a otro, tampoco se aprecia graderías que comuniquen un andén con otro, únicamente se puede apreciar en el sector norte al final de los andenes, evidencias de un pasaje que a continuación del andén 3 quiebra y continua adyacente a los muros laterales de

los andenes 4, 5, 6, 7 y que posiblemente hayan servido de comunicación con estos, no se han efectuado exploraciones en este sector, encontrándose cubierto de tierra y desmonte producto del colapso de los muros de contención laterales que forman parte de la elevación lateral de los andenes 4, 5, 6, 7 .

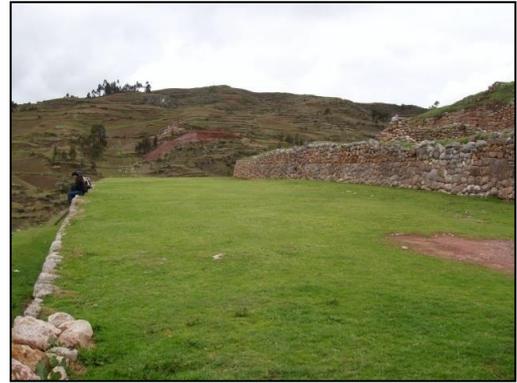
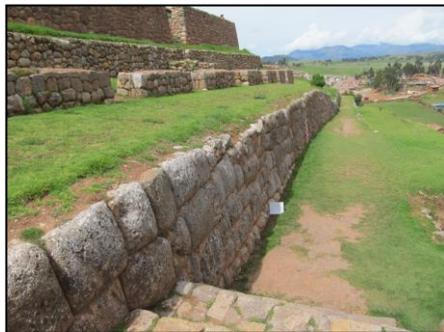
ANDEN 3.- Presenta la superficie del piso en regular en buen estado de conservación, los muros de contención se encuentran en regular estado de conservación se han perdido muchos elementos líticos de la cabecera de muro, existiendo pequeños segmentos donde el muro ha colapsado habiéndose restituido en forma provisional y con piedras que no forman parte de la estructura original. El primer tramo presenta el aparejo del tipo engastado con piedras grandes de 0.7 a 0.80 mts de altura, este aparejo está constituido por piedras grandes que se unen unas con

otras a manera de piezas de un rompecabezas engastándose mutuamente, generando una gran estabilidad dado el gran numero de ángulos que tiene cada pieza, la sección de las caras es almohadillado , el segundo tramo tiene las mismas características con las piedras más grandes de hasta un metro de altura, proporcionadas con la altura del muro de contención que alcanza hasta 3.50 mts de altura, esta elevación es la más conservada del conjunto , la cabecera de muros ha sido completada con una pirca que posiblemente con el criterio de protegerla mientras se intervenga en forma integral se colocaron estos elementos líticos cuya altura promedio es de 1.30 mts. El cuarto tramo que es bastante largo y que soporta la superficie que se usa como acceso también tiene el aparejo engastado con piedras grandes, mientras que la parte final del muro ya llegando a la calle de subida hacia la plaza presenta el aparejo poligonal con piedras más pequeñas, en regular estado de conservación en este sector también se observa la presencia de muros con piedras pircadas en la cabecera de muros, restituidas en forma provisional posiblemente para distinguir las del muro original.

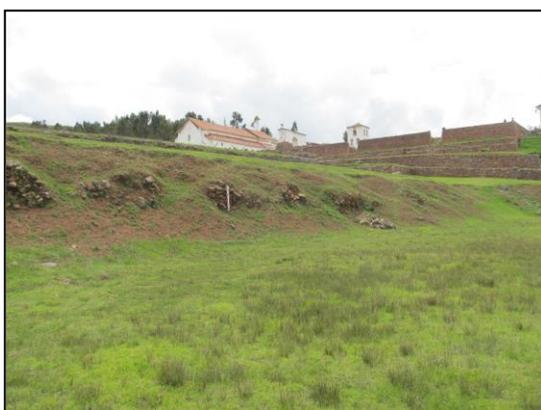
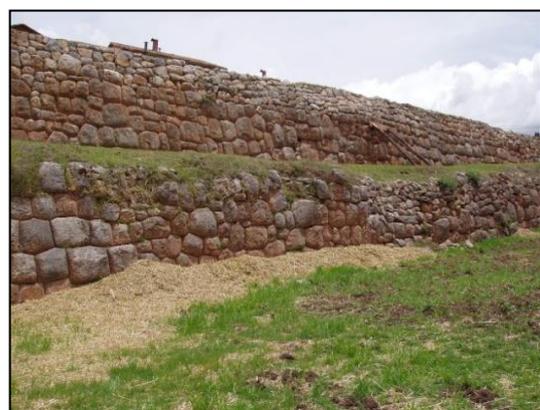
cabecera de muros donde se ha adicionado el muro con piedras nuevas y restos del muro original colapsado que han sido picados en forma provisional para proteger la erosión en la cabecera de muros, principalmente el área

adyacente a la calle de acceso hacia la plaza donde se pude apreciar que se ha depositado bastante desmonte sobre la superficie, y para evitar que con las lluvias esta sea trasladada a la plataforma inferior se ha picado con piedras, presentando un desarrollo irregular en el perfil del andén, así mismo se aprecia segmentos con el mortero y el núcleo en mal estado requieren trabajos de recomposición

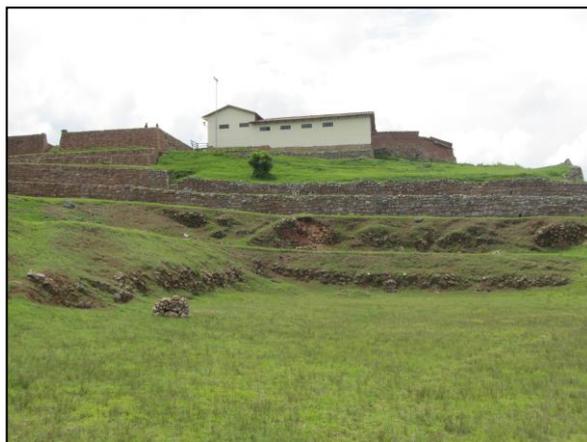
ANDEN 7.- En este anden el primer tramo que corresponde a la bajada que conduce a la quebrada hacia Huayllabamba presenta pequeños segmentos del muro original, el resto se ha perdido el 80% aproximadamente, el muro que aún queda tiene aparejo poligonal con piedras calizas medianas, en regular y mal estado de conservación.

Del andén principal (segundo tramo) se ha perdido el 95% de la estructura quedando gran parte del núcleo a la vista así como segmentos pequeños del muro original de 0.80 a 1.1 mts de longitud y una altura promedio de tres hiladas en la base del muro, el tercer tramo ha colapsado quedando segmentos pequeños de las base, hacia la esquina que forma con el codo que une al cuarto tramo, mientras que el área donde se

ubica la vivienda del propietario del andén 6, se encuentra en buen estado, manteniendo el muro original con algunos segmento donde el mortero ha perdido su capacidad de trabajo y el muro requiere ser consolidado. En este anden tambien se ha efectuado una unidad de excavación habiendo determinado que el nivel del piso esta por debajo del actual a una altura de 1.14 mts, se ha encontrado también a esa profundidad restos del muro de contención original.
