**“RECUPERACIÓN DEL  
MONUMENTO VIRREINAL  
RELIGIOSO IGLESIA DE BELEN  
DE ACOMAYO - CUSCO”  
COMPONENTE DE OBRAS DE  
ARTE**

**INFORME ANUAL DE PRELIQUIDACIÓN COMPONENTE:  
OBRAS DE ARTE**

**INFORME ANUAL DE PRELIQUIDACIÓN 2014**  
**"RECUPERACION DEL MONUMENTO VIRREINAL RELIGIOSO IGLESIA DE BELEN DE ACOMAYO – CUSCO"**

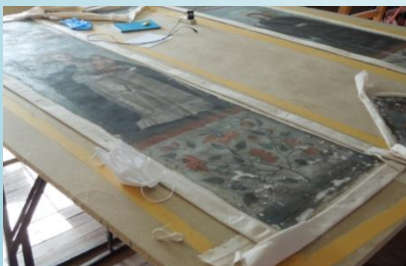
LIMPIEZA PROFUNDA Y ENTIZAD

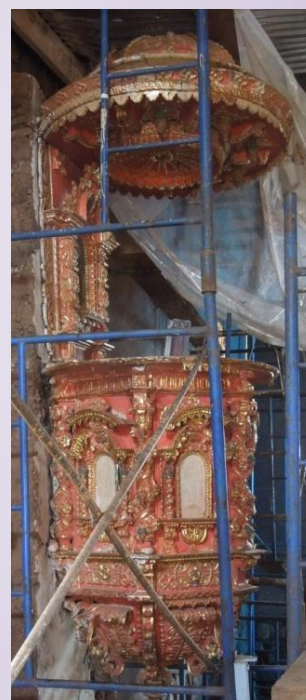
**VISTA GENERAL EN PROCESO DE RESTAURACIÓN**
