PRE LIQUIDACION INFORME ANUAL 2014

**PUESTA EN VALOR DEL MONUMENTO COLONIAL RELIGIOSO
TEMPLO INMACULADA CONCEPCION DE SAYHUA, DISTRITO DE
POMACANCHI, PROVINCIA DE ACOMAYO - CUSCO**

RESIDENTE: LUCAS BARRA RAMOS

CUSCO, ENERO 2015

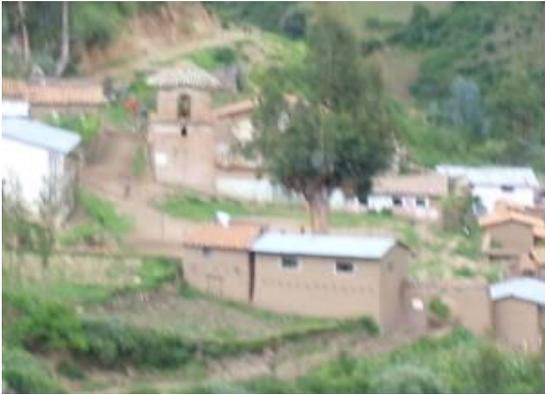
La plaza de Sayhua: a la izquierda la torre exenta, a la derecha adelante el único arco que persiste, los otros tres debieron estar ubicados

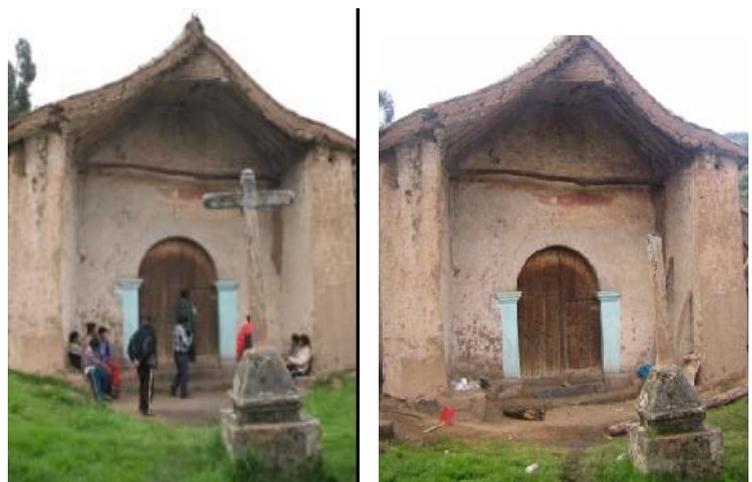
Cruz catequística en el atrio del templo; la vista de la izquierda fue tomada el 02.II.2009 y la de la derecha dos semanas más tarde

Otro elemento que, ha trascendido hasta nuestros días y en la actualidad parece no revestir mayor importancia, es la cruz catequística, que era colocada en el atrio de cada templo, sin importar que estuviera sobre el cementerio, para que alrededor de ella, reunidos los indígenas, fueran evangelizados; en el caso del templo que se estudia, es posible apreciar delante del templo una cruz de piedra bastante deteriorada.

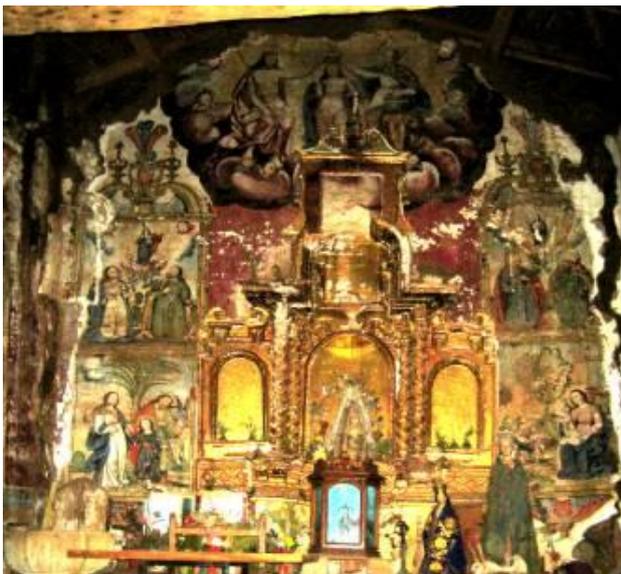
Retablo del altar mayor del templo Inmaculada Concepción de Sayhua, de tres calles y un solo cuerpo, con pintura mural alrededor, con escenas de la vida de la Virgen.

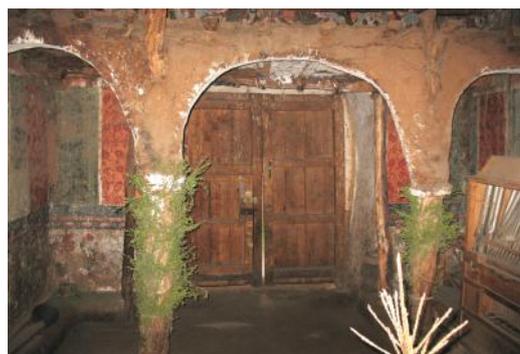
Superior: pintura mural en muro de pies; inferior: columnas y arcos de inconcluso coro, según inventario de 1862

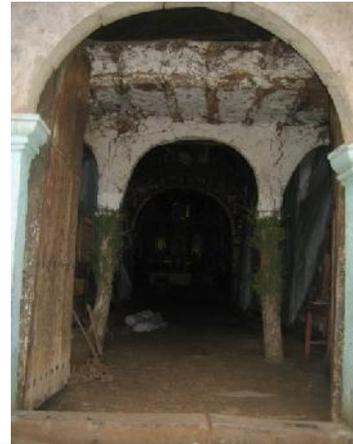
SOTOCORO: Patología - Causa Del Deterioro	
LESION	<p>-Cimientos y sobre cimientos: Mecánica de erosión y Desprendimiento por la presencia de abundante humedad que sube por capilaridad hacia los muros.</p> <p>- Muros físicas grietas y fisuras, restitución de cabecera de muros, perdiéndose evidencia de pintura mural.</p> <p>- Acabados: Desprendimiento y Craquelamientos de la Pintura Mural que posee.</p>
CAUSA	Abundante Humedad, y sistemas constructivos provisionales y alteración de originalidad
EVOLUCION	Activa
DIAGNOSTICO	Regular

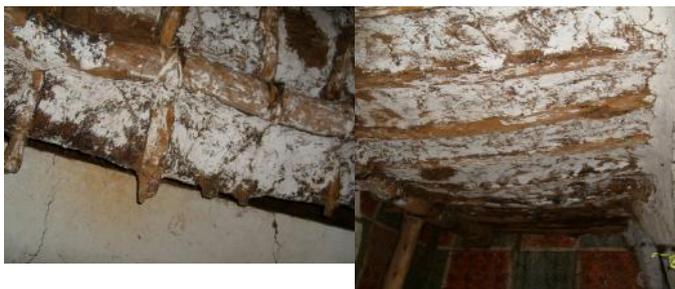
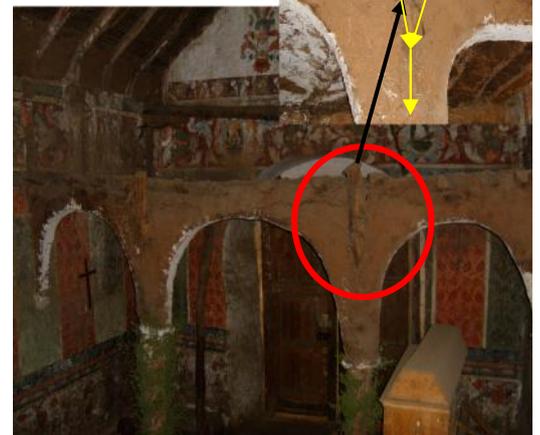
El piso de este espacio es de tierra compactada, vigas de entrepiso son de palos rollizos y están en proceso de colapsamiento presentan la contaminación y presencia de xilófagos, hongos y carcomas y proceso de putrefacción, haciendo que el piso este pandeado y además que deriva en el desprendimiento del cielo raso o embarre.

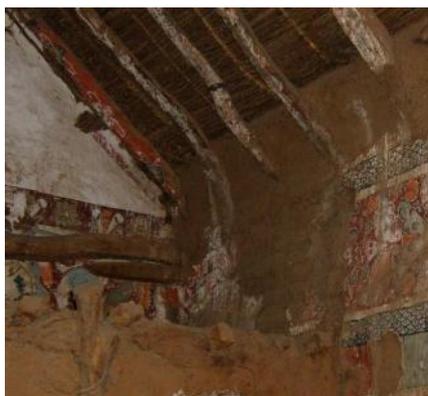
Estos son empastados con embarre, y se encuentra en muy mal estado de conservación debido a que presentan carquelamiento por sectores causado por que el trabajo original no tiene buena factura, este embarre junto con la pintura mural presentan desprendimiento de grandes fragmentos formando lagunas debido a la construcción de este espacio y también a la humedad que filtra por el mal estado del techo concentrándose en los muros laterales

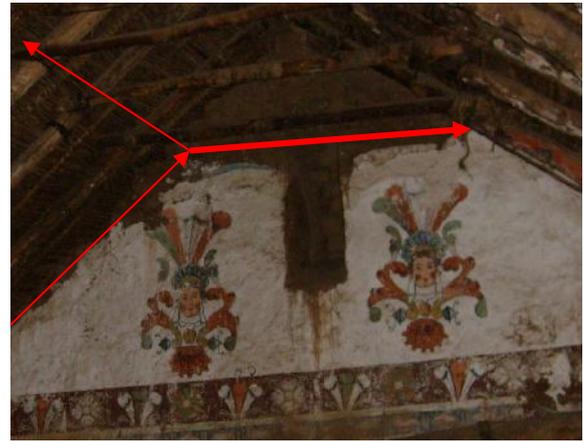
Queda la evidencia de la forma del cielo raso sobre la estructura del techo específicamente sobre el par y el nudillo construida formando el hameruelo tradicional con embarre y sobre el cual estaba decorado con pintura mural al igual que los muros, este cielo raso se ha perdido al parecer por las condiciones constructivas de muy poca calidad.

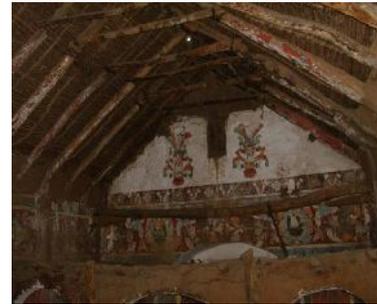
CORO: Patología - Causa Del Deterioro	
LESION	<p>- Muros físicas grietas y fisuras, restitución de cabecera de muros, perdiéndose evidencia de pintura mural.</p> <p>- Acabados: Desprendimiento y Craquelamientos de la Pintura Mural que posee.</p>
CAUSA	Abundante Humedad, y sistemas constructivos de poca calidad y deterioro del techo
EVOLUCION	Activa
DIAGNOSTICO	Regular

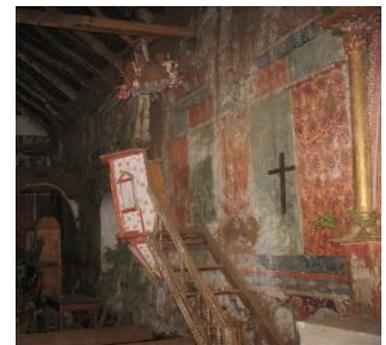
En este muro se encuentra el pulpito de madera confeccionado con características peculiares típicas nuestra del arte popular de la zona, decorada con colores policromados rojo y blanco el cual se encuentra en muy mal estado de conservación.

La estructura de este elemento esta desencajada en todas sus partes el tornavoz las gradas de acceso y la coronación se encuentran separadas y con piezas faltantes por lo que su uso es inseguro y de alto riesgo.

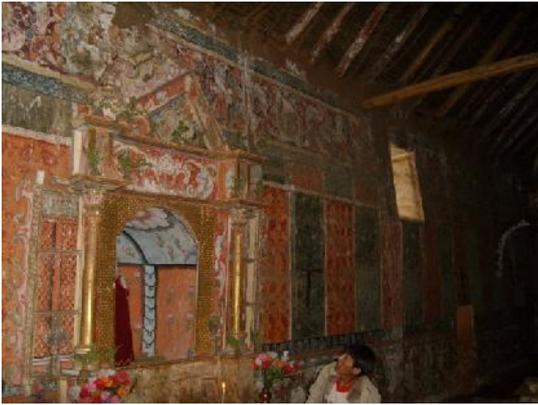
Hacia el muro de la epístola: al igual que el muro del evangelio tiene los mismos problemas en la cabecera de los muro y también uno de los vanos ha sido tapiado totalmente. También se evidencia el empuje de los muros hacia el interior y la humedad a lo largo de la base de todo el muro.

Otro aspecto importante también es el deterioro que presenta los retablos de madera existente en ambos muros, los cuales por faltas de un adecuado mantenimiento está en proceso de deterioro y pérdida de sus elementos, además de la humedad constante de alguna de sus piezas produciendo la invasión de xilófagos y hongos en la madera perdiendo así la decoración y la policromía de su decoración.

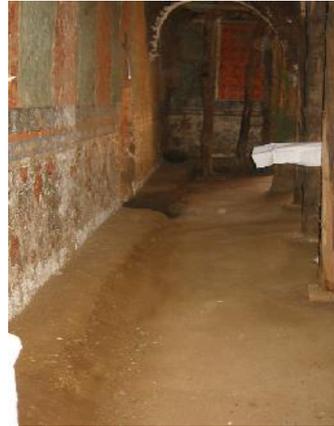
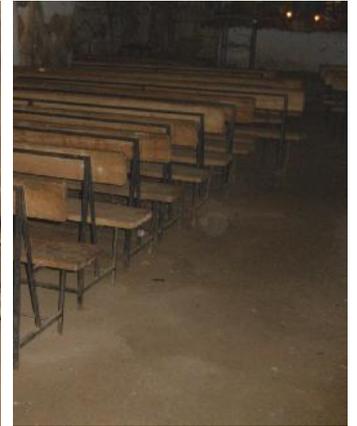
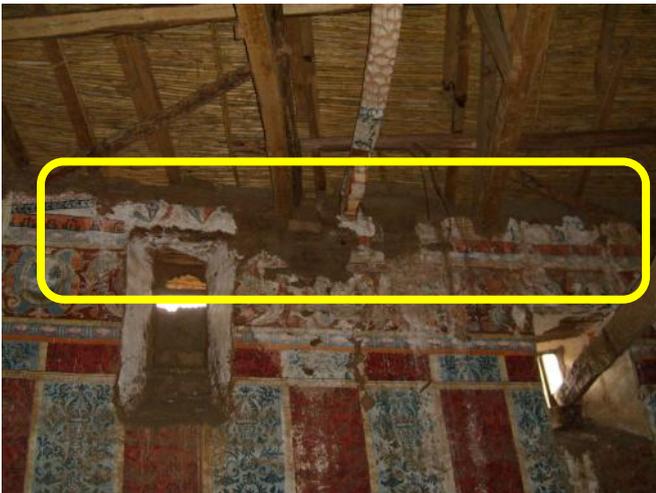
El piso de la nave es de vaciado de cemento sobre un empedrado, el nivel de piso original se encuentra por debajo del piso actual, originalmente este piso construido con piso de ladrillo pastelero el cual en el año 1974 fue sustituido, cambiando la originalidad y tipología del templo.

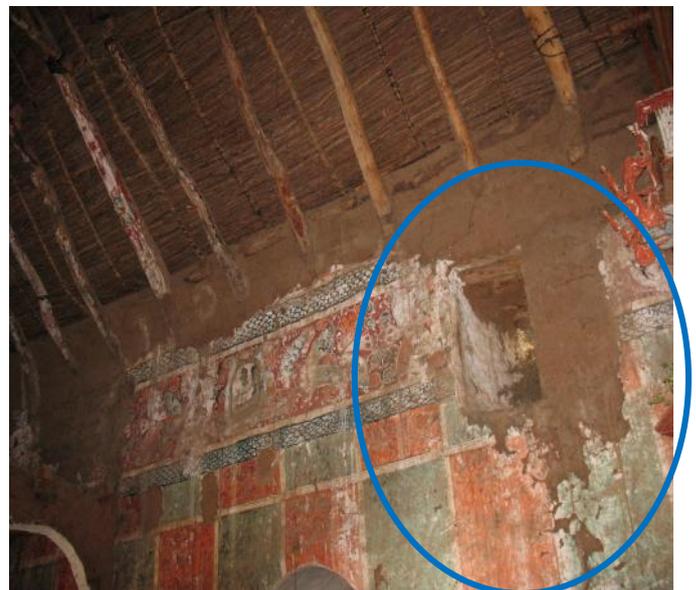
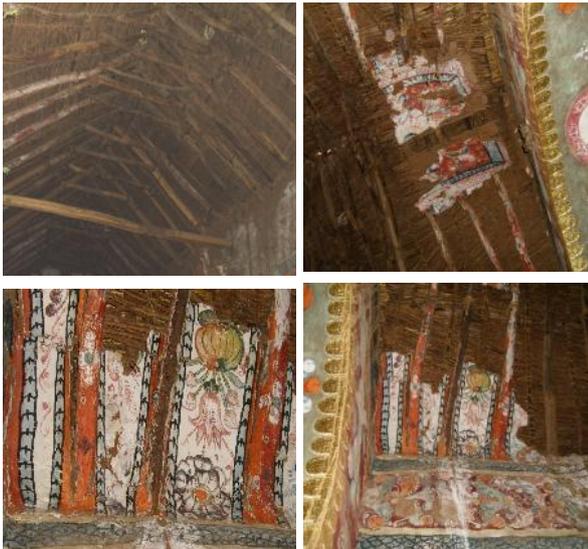
Estos son empastados con mortero de barro y sobre el cual se tiene una capa delgada de cal y decorada con pintura mural de estilo barroco, se encuentra en muy mal estado de conservación debido a que presentan craquelamiento por sectores causado por que el trabajo original no tiene buena factura, además también principalmente por el cambio de techo que tubo la nave y el presbiterio, etapa en el que se realizaron trabajos de desmontaje de las cabeceras de los muros y también el desmontaje del cielo raso, donde se perdió gran parte del remate de la pintura mural, también otro factor de pérdida de este elemento es la presencia de humedad por sectores ya sea en el techo de donde ha discurrido las aguas pluviales deteriorando la pintura.

Así como también en los sectores donde se tiene el empuja de los muros causado por su propio paso por ejemplo los contrafuertes, de tal forma que se han producido grandes lagunas con pérdida de la pintura mural, a esto se suma la falta de mantenimiento periódico y técnico el cual nunca ha tenido. Hacia el zócalo de evidencia sobre el embarre un zócalo decorativo de color rojizo realizado con arcillas de color propios de la zona.

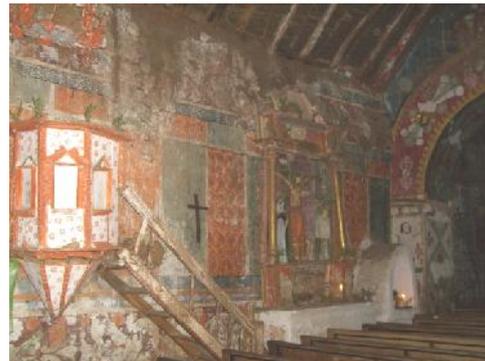
Queda la evidencia de la forma del cielo raso sobre la estructura del techo específicamente sobre el par y el nudillo construida formando el hameruelo tradicional con embarre y sobre el cual estaba decorado con pintura mural al igual que los muros, este cielo raso se ha perdido al parecer por las condiciones constructivas de muy poca calidad del techo, también las condiciones climáticas han influido ya que el techo tiene varios sectores de goteras y presencia de humedad, evidencia en la estructura de madera del techo específicamente los pares están decorados con pintura policromada con imágenes florales y grecas que por las condiciones de abandono y falta de una intervención adecuada está en proceso de desprendimiento y craquelamiento.

NAVE: Patología - Causa Del Deterioro	
LESION	<p>-Cimientos y sobre cimientos: Mecánica de erosión y Desprendimiento por la presencia de abundante humedad que sube por capilaridad hacia los muros.</p> <p>- Muros físicas grietas y fisuras, restitución de cabecera de muros, perdiéndose evidencia de pintura mural.</p> <p>- Acabados: Desprendimiento y Craquelamientos y desprendimiento de Pintura Mural.</p>
CAUSA	Humedad, presencia de hongos y xilófagos sistemas constructivos provisionales y alteración o cambio de techo
EVOLUCION	Activa
DIAGNOSTICO	Regular

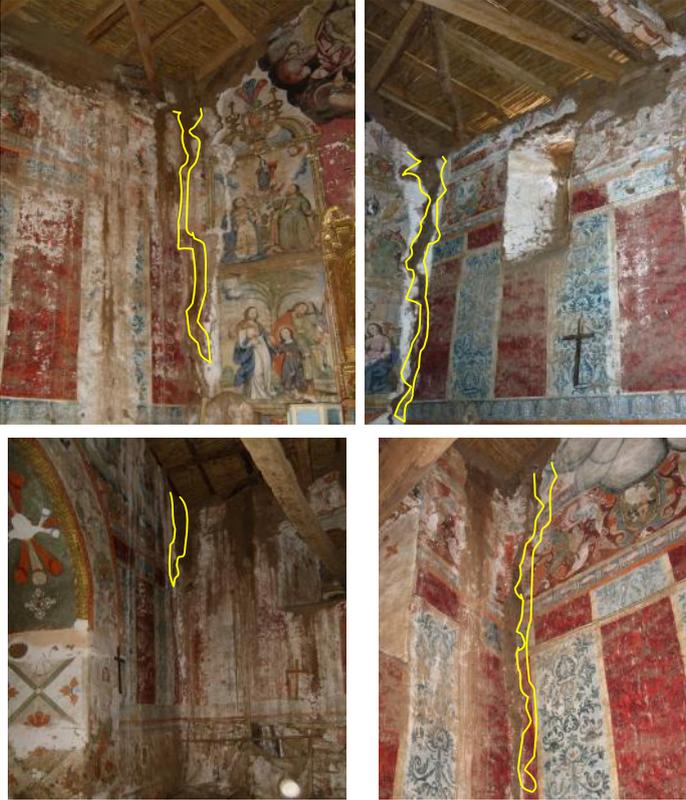
Son de composición de adobe de 1.20mt este ambiente se encuentra en mal estado de conservación en relación a los otros, las características que muestra de deterioro son las mismas causas de la nave el cambio de la estructura de techo ha sido un factor muy determinante en el deterioro de los muros, el cambio al parecer en dos oportunidades de la estructura del techo ha afectado aun mas este proceso de deterioro se evidencia en las esquinas y encuentros de muros fisuraminetos hasta de .10cnt. De separación y la apertura de los muros en aproximadamente 2.00 mt. De longitud poniendo en peligro la estabilidad de este ambiente.

En la cabecera del muro presenta humedad por el colapsamiento del techo, además que la altura original se ha modificado reduciendo esta en aprox. 0.60 0.80cnt. de altura, este detalle es evidente puesto que la altura original del techo ha sido modificada y a provocado la visualmente una modificación de este espacio con relación a la nave que actualmente muestran la misma altura en la cumbre

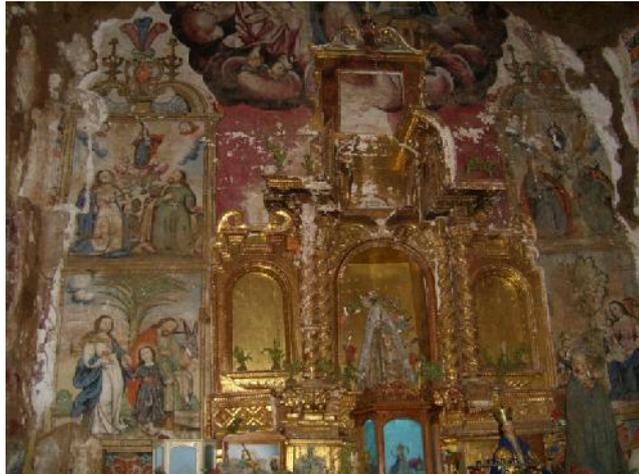
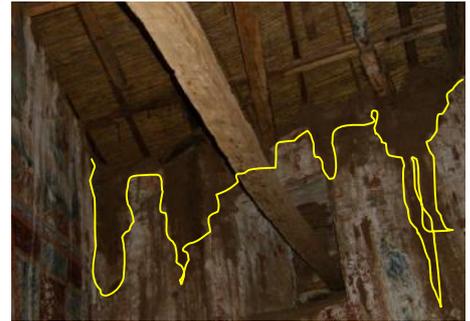
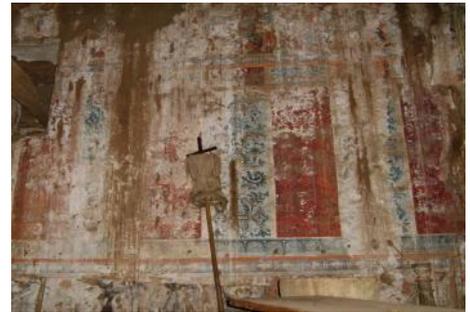
capa de pintura mural que cubre el 100% de este ambiente, se encuentra en mal estado de conservación por los mismos problemas, tecnología mal usada y humedad constante filtrada por el techo lo que produce el

desprendimiento del mortero y los emboquillados, demás también la pérdida del remate del pintura mural en la cabecera de los muros por la cambio del techo.

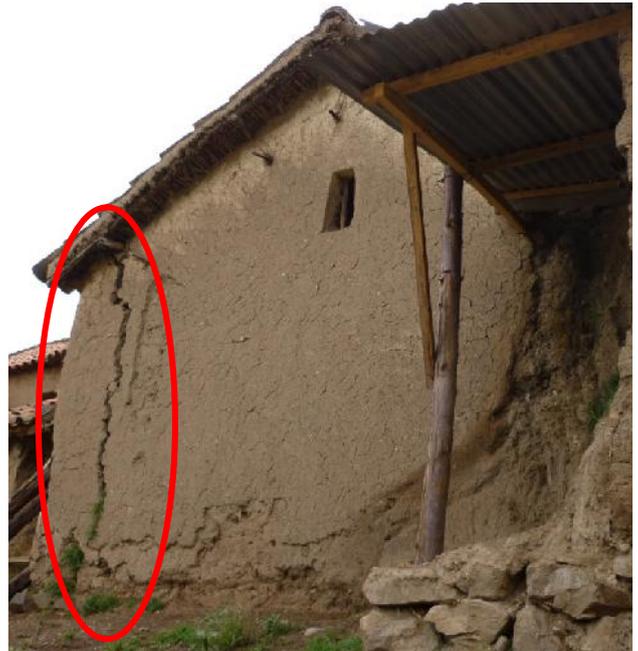
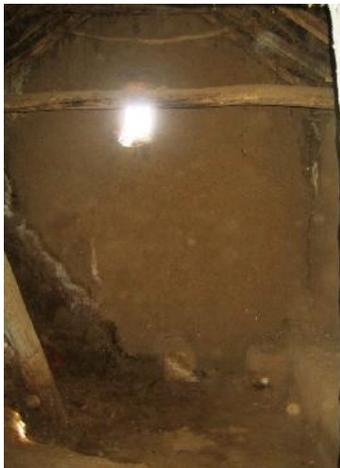
Está construido con cimientos de piedra con mortero de barro al igual que los sobrecimientos. Los que se encuentran descohesionados con el paso del tiempo y la poca consistencia del mortero, la pérdida del mismo lo que ha provocado la erosión de sus piezas líticas hacia el exterior, la presencia de la humedad ha provocado el crecimiento de la maleza y pastos en las juntas de los elementos líticos derivando en la pérdida de estabilidad estructural del sobrecimiento produciendo la separación y fisuramiento de muros.

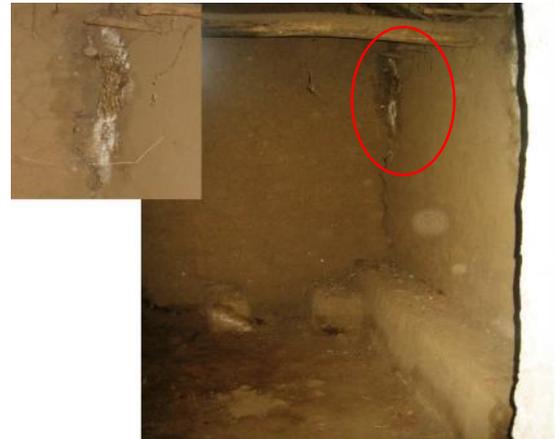
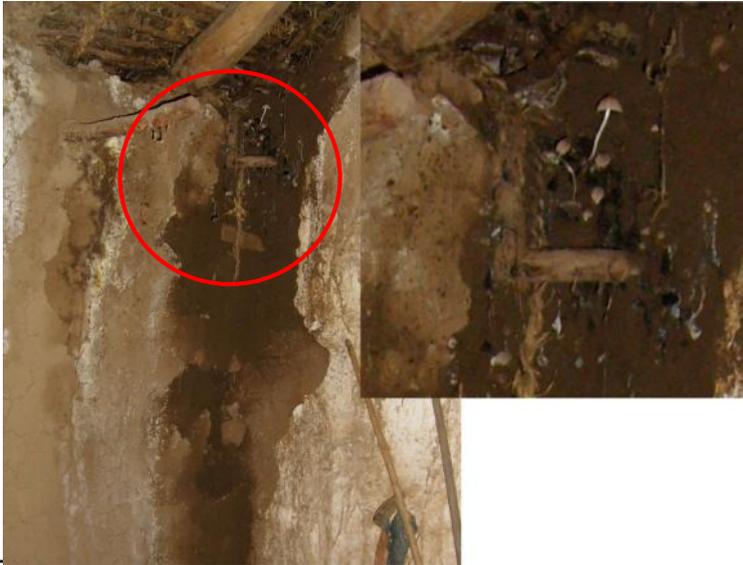
Son de compostura de adobe, tiene un ancho de 0.90cmt. el muro del lado derecho entrando ha colapsado casi en su integridad quedando aprox. 1.20 a 1.50mt. de altura, Los factores que han conllevado a este colapsamiento son varios como la presencia de humedad del muro por el colapsamiento parcial de la

estructura del techo de debió al mal uso del sistema constructivo y la presencia de humedad por las constantes goteras que tiene este ambiente.

Además de la presencia de un contrafuerte que esta junto a este ambiente y las caídas de aguas pluviales ha evacuado directamente sobre este ambiente.

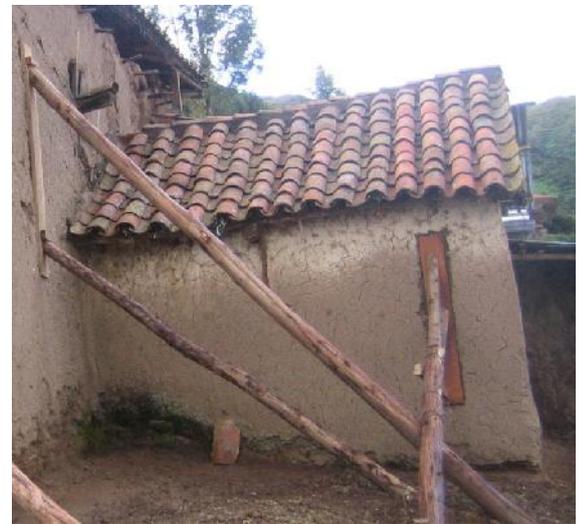
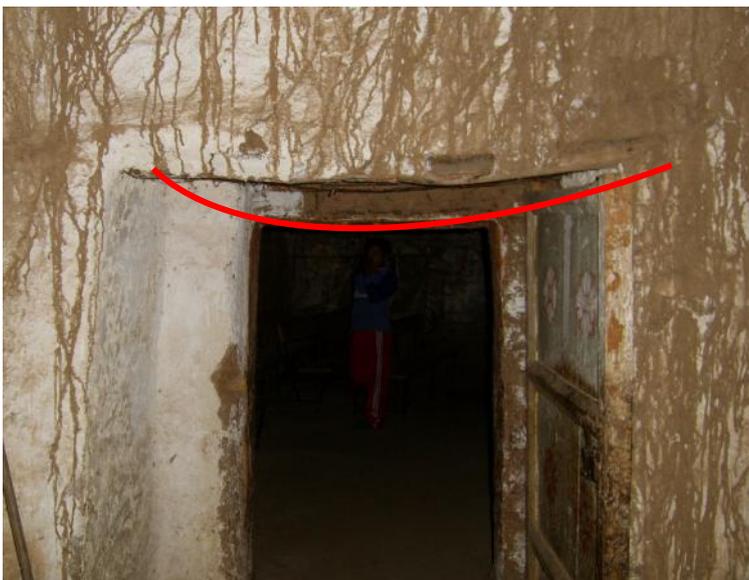
Los encuentros de los muros en esquina evidencian fisuras y separación de los muros y presencia de humedad lo que ha conllevado al crecimiento de hongos y presencia de vegetales en los muros y a su vez la putrefacción de los elementos de madera que conforman las llaves y estructura de techo y los elemento de soporte como son las soguillas y lianas así como de los revestimientos.

Hacia el exterior el muro se encuentra apuntalado por emergencia ya que evidencia gran separación de sus muros, así también la acumulación de las aguas pluviales en las esquinas han provocado el crecimiento de musgos y el debilitamiento de los embarres. El acceso se da por un vano adintelado el cual por el paso de los años presenta el pandeo de los dinteles por la presencia de xilófagos. Lo que están contribuyendo a la pérdida de la estabilidad de este elemento, además afectando directamente a la puerta de madera que ya no permite el cerramiento adecuado.

El revestimiento de los muros es con mortero de barro y se encuentra en mal estado de conservación, por las causas siguientes tecnología mal usada y absorción de humedad constante lo que produce el desprendimiento del embarre ya que interiormente los muros están cubiertos por desmonte, vegetación y hongos. PISOS: El piso de la Sacristía es de tierra, todo está cubierto de escombros, y no se evidencia el nivel de piso original, al acceso de este ambiente evidencia parte del piso de ladrillo pastelero que tubo originalmente en el ingreso pero por las condiciones en que se encuentra este ambiente no se puede determinar el nivel y el piso original, pero por las condiciones del ambiente podemos deducir que este tubo piso de tierra apisonada.

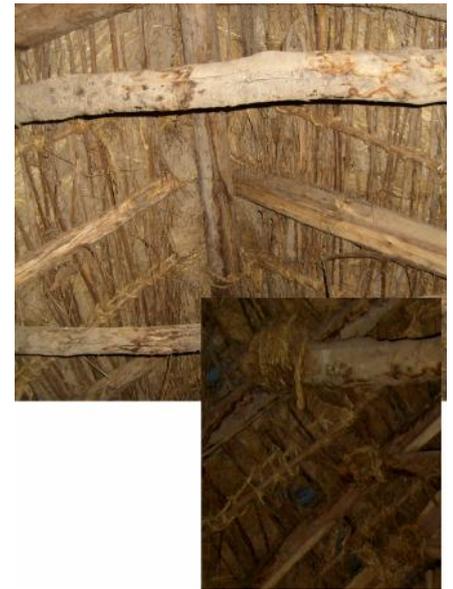
Actualmente la sacristía no presenta evidencia de cielo raso en vista que la cobertura ha sido cambiada en el año 1974 esta cobertura se ha visto afectada debido a la caída de agua del contrafuerte colindante a este ambiente lo que ha causado no solo el colapso de la cobertura sino también parte de los muros, esta estructura de madera con características de armado de par y nudillo aun evidencian la estructura de madera original atada o asegurada con soguilla de paja posteriormente no presenta evidencia de tener cielo raso y al parecer este trabajo nunca se concluyó o por lo menos no se ha encontrado ningún rastro sobre este elemento tal vez el primer techo si lo tuvo en caso de ser así podría determinarse que fu un cielo raso con características similares al a nave con hameruelo.

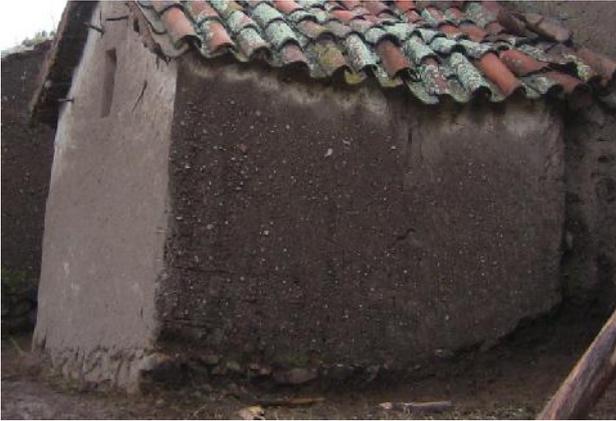
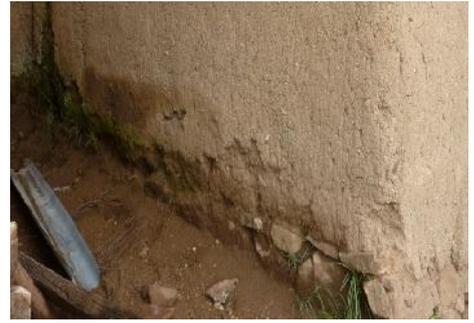
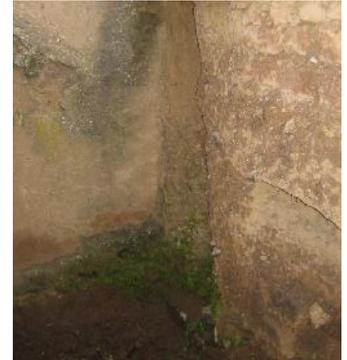
Este ambiente esta adosado al muro de la epístola, y es este sector que ha sufrido mayor deterioro.

Está construido con cimientos de piedra con mortero de barro al igual que los sobrecimientos. Los que se encuentran descohesionados con el paso del tiempo y la poca consistencia del mortero, la pérdida del mismo lo que ha provocado la erosión de sus piezas líticas hacia el exterior, la humedad constante y la cobertura con aleros mínimos ha recaído directamente en los sobrecimientos lavando el revestimiento y provocando la crecida de pastos y hongos en los muros, la humedad por absorción a penetrado en los muros.

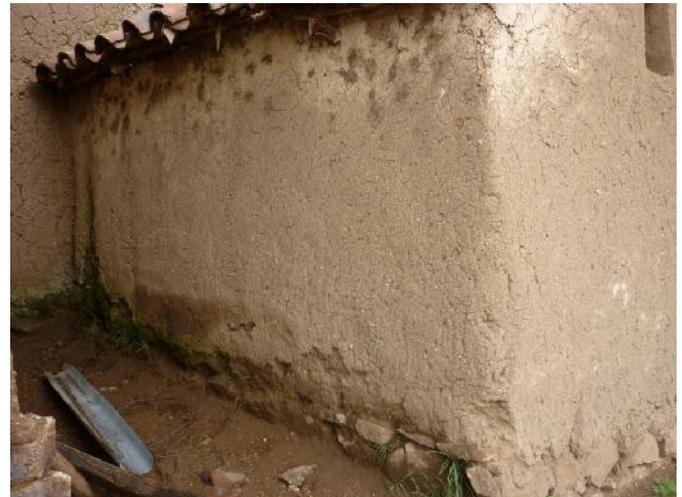
Son de compostura de adobe, tiene un ancho de 0.90cmt. Aparentemente se encuentran en regular estado de conservación pero si en los sectores donde la humedad ha afectado se ha producido el crecimiento de pastos y hongos hacia el interior del ambiente muestra una pequeña fenestración de vano y el ingreso principal con vanos adintelados

El revestimiento es con mortero de barro y se encuentra en mal estado de conservación, por las causas siguientes tecnología mal usada y absorción de humedad constante lo que produce el desprendimiento del embarre, evidencia un sector del ambiente un embarre posiblemente realizado en el año de 1974 para refaccionar el ambiente.

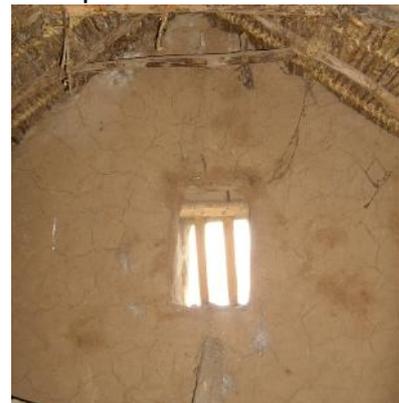
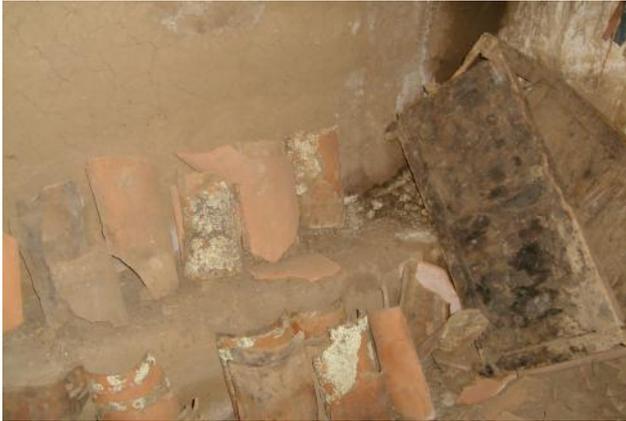
El piso del baptisterio al igual que la Sacristía es de tierra, todo está cubierto de escombros, y no se evidencia el nivel de piso original, al acceso de este ambiente evidencia parte del piso de ladrillo pastelero que tubo originalmente en el ingreso.

Pero por las condiciones en que se encuentra este ambiente no se puede determinar el nivel y el piso original, pero por las condiciones del ambiente podemos deducir que este tuvo piso de tierra apisonada, también evidencia la presencia de un podio en el ambiente.

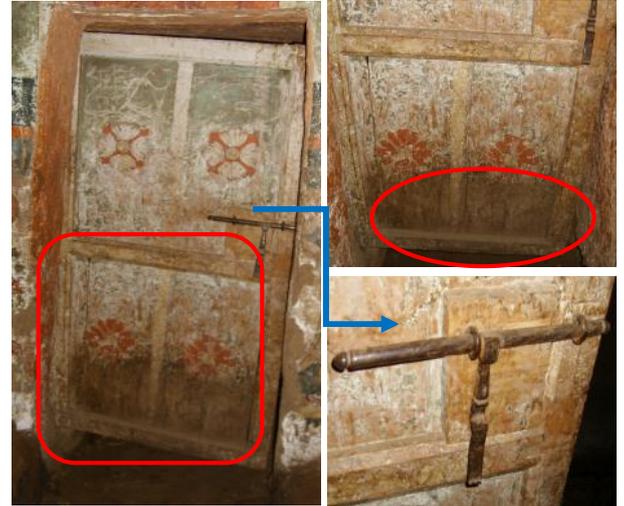
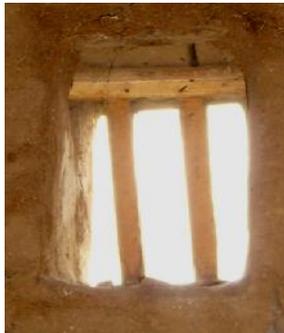
sacristía está representada por la puerta de ingreso con características peculiares, una puerta de madera decorada con pintura mural policromada representando florones y figuras geométricas, en general el estado de conservación de este elemento presenta deterioro por pandeamiento y pérdida de la policromía en la base por la presencia de humedad constante.

Así también está compuesto por una aldaba de fierro hechiza tipo aldabón y cerrojo el cual por la humedad presenta corrosión y oxidación.

El vano de la ventana con características sencillas y típicas de zona una rejilla simple que presenta xilófagos y hongos por la humedad.

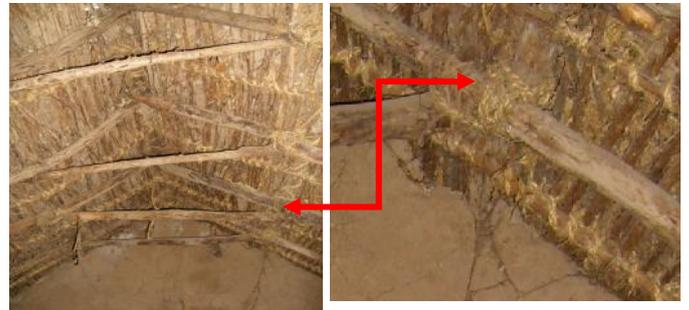
Actualmente la sacristía no presenta evidencia de cielo raso en vista que la cobertura ha sido cambiada en el año 1974 esta cobertura se ha visto afectada debido a la caída de agua del contrafuerte colindante a este ambiente lo que ha causado no solo el colapso de la cobertura sino también parte de los muros, esta estructura de madera con características de armado de par y nudillo aun evidencian la estructura de madera original atada o asegurada con soguilla de paja

posteriormente no presenta evidencia de tener cielo raso y al parecer este trabajo nunca se concluyó o por lo menos no se ha encontrado ningún rastro sobre este elemento tal vez el primer techo si lo tuvo en caso de ser así podría determinarse que fue un cielo raso con características similares al de la nave con harnero.

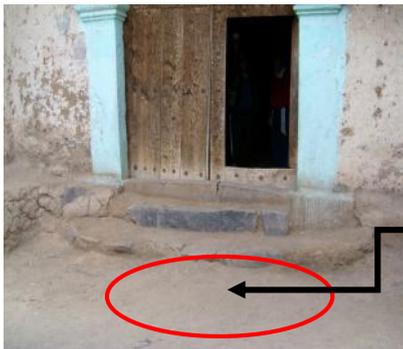
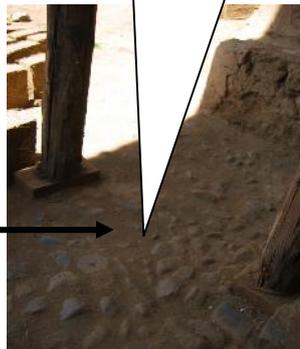
El piso que el primera visita se evidenciaba de tierra apisonada y pastos posteriormente después de los trabajos de emergencia y la liberación de este piso se ha verificado que el piso original es de canto rodado con mortero de barro como material aglomerante.

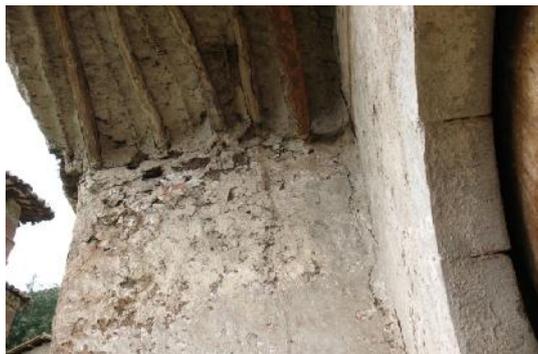
Al exterior del templo el embarre de los muros está en muy mal estado de conservación, la confección de estos trabajos no cuenta con una adecuada utilización de los materiales por lo que se está produciendo el desprendimiento y craquelamiento del mismo así también por la presencia de humedad y la intemperie en los muros.

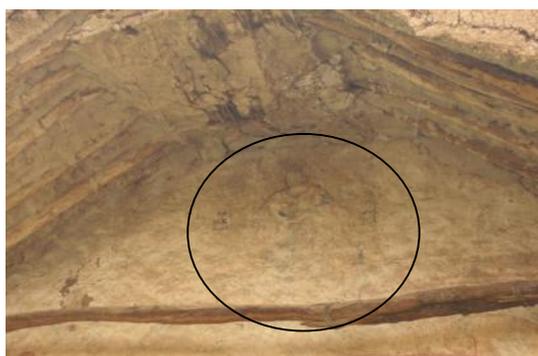
Aun quedan evidencias del enlucado original en proceso de desprendimiento y en el hastial del muro se evidencia casi imperceptible una pintura mural referida a la virgen Inmaculada Concepción al cual esta advocada el templo, que por la intemperie y la falta de mantenimiento esta en un proceso de deterioro acelerado, además también porque en este espacio se ha realizado trabajos de refacción como el pintado de los muros con unas capa de lechada de yeso por parte de los comunero y el párroco del poblado en el año de 1974.

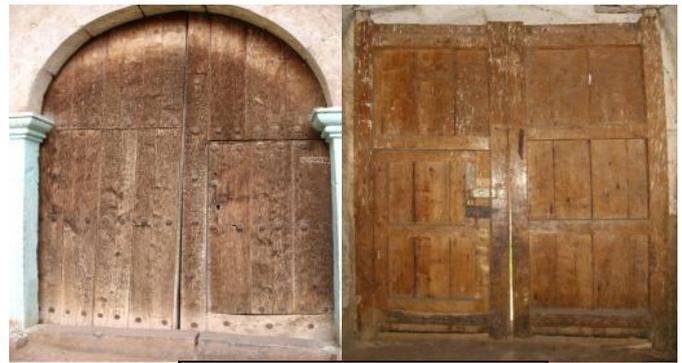
La puerta es de madera de dos hojas y un postigo al lado izquierdo, en la compostura se observa que se ha usado madera corriente compuesta de tabloncillos decorada con clavos hechizos de fierro forjado en proceso de corrosión por la humedad, la madera por la exposición a la intemperie y la humedad se está produciendo la separación y deformación de sus piezas y en desenchajado de su eje además que en su factura inicial denota ser muy pobre, la cerradura de fierro forjado se encuentra trabada por lo que le han colocado una chapa contemporánea que también se ha trabado ya que la puerta se ha desenchajado de su eje y por uso inadecuado.

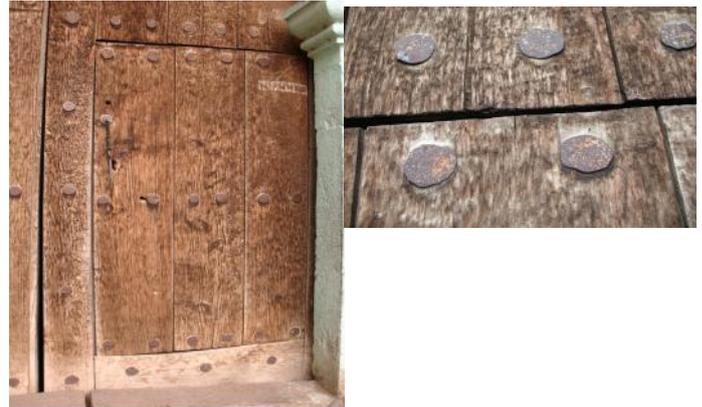
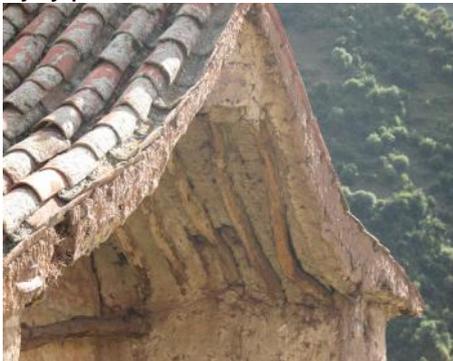
DELANTE Y DETRÁS

Queda la evidencia de la forma del cielo raso y la estructura del techo específicamente sobre el par y el nudillo construida formando el hameruelo tradicional con embarre y sobre el cual estaba encalado con al igual que los muros del exterior, este cielo raso está en proceso de desprendimiento y pérdida del embarre al parecer por las condiciones constructivas de muy poca calidad del techo, también las condiciones climáticas han influido ya que el techo tiene varios sectores de goteras y presencia de humedad, evidencia en la estructura de madera del techo específicamente los pares muestran las deformaciones naturales de la madera además por la humedad y la presencia de xilófagos siendo este el factores para que la cobertura no tenga una uniformidad constante y se forme el achinado clásico de este tipo de techos, los embarres en el remate se encuentra totalmente deteriorado

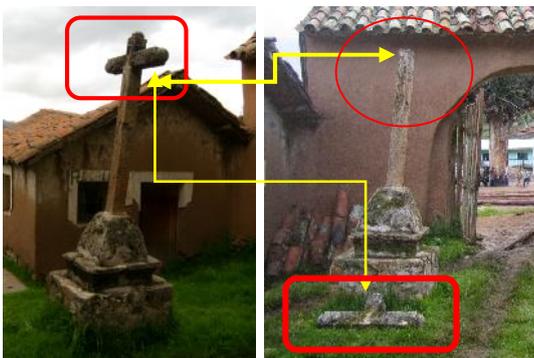
La cruz de piedra sobre un pedestal ubicada en el atrio forma parte de este espacio, en la primera visita realizada al templo se verificó una cruz de piedra sobre una base cuadrada de piedra con una inclinación muy remarcada aparentemente en su ubicación original, la segunda visita se verificó que al hacer trabajos de emergencia los brazos de la cruz habían desplomado y posteriormente realizando trabajos de limpieza y eliminación de malezas y pastos se ha evidenciado la base original de la cruz el cual había sido cambiada en 1974 polivalente con la intención de sacar algún elemento preciado, así también se ha verificado el piso original en este espacio. El pedestal o base de la cruz esta rearando utilizando los mismos elementos líticos pero los mortero muestran deterioro y degradamiento.

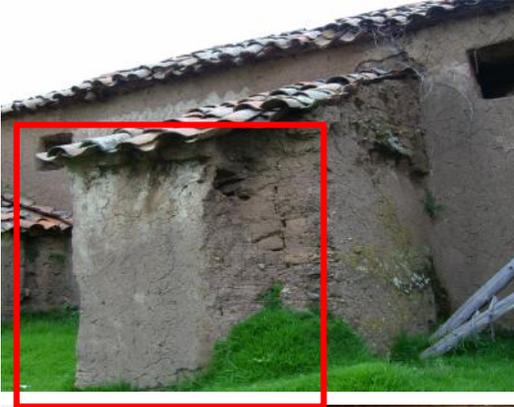
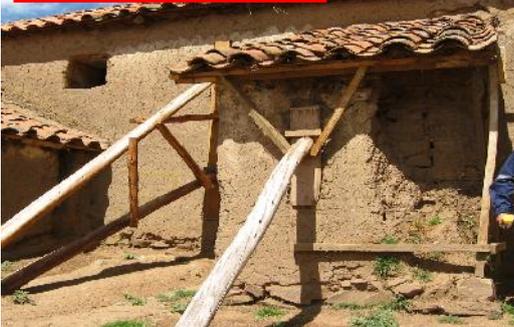
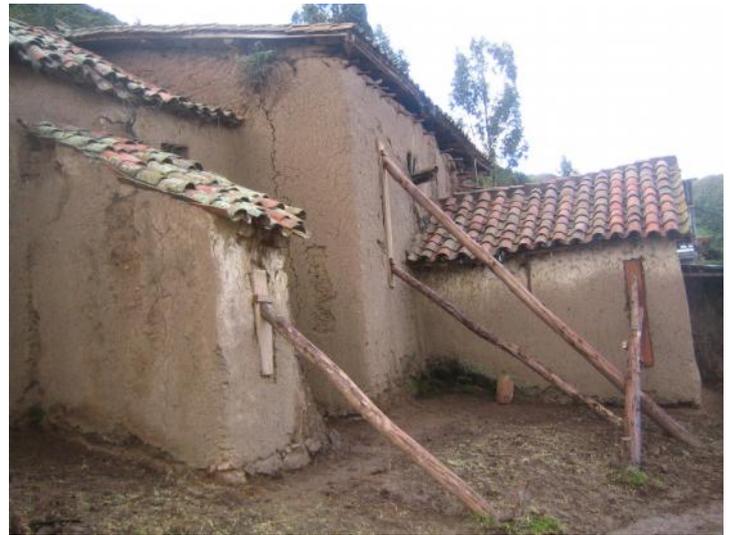
Al exterior del templo el embarre de los muros está en muy mal estado de conservación, la confección de estos trabajos no cuenta con una adecuada utilización de los materiales por lo que se está produciendo el desprendimiento y craquelamiento del mismo así también por la presencia de humedad y la intemperie en los muros.

Aun quedan evidencias del encalado original en proceso de desprendimiento.

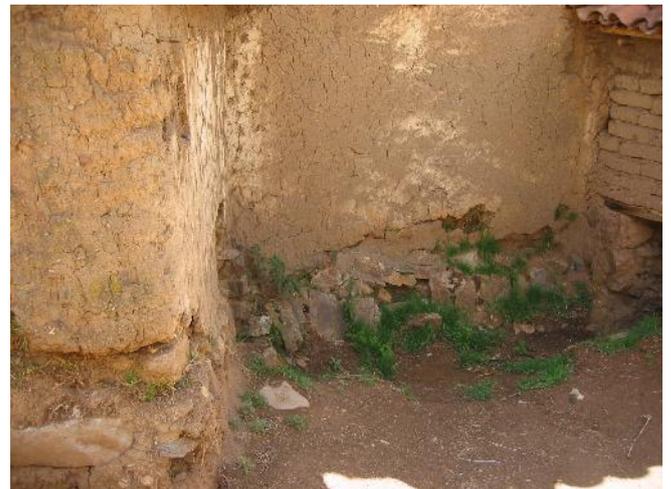
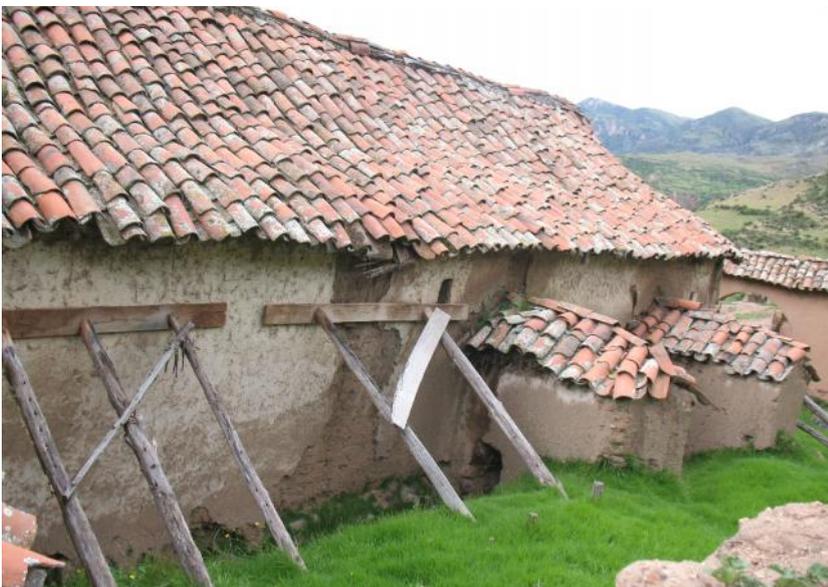
Los cimientos y sobrecimientos han tenido en su etapa de construcción las mismas características, pero en el transcurso de los años los emboquillados fueron desapareciendo por su resistencia limitada en el mortero ya que poco a poco con el paso de los años y por la acumulación de desmonte y la falta de mantenimiento han sido soterrados, la humedad, y los factores climáticos también han influido con la crecida de malezas y pastos lo que degrada aun mas los morteros haciendo que los elementos líticos se desprendan con facilidad.

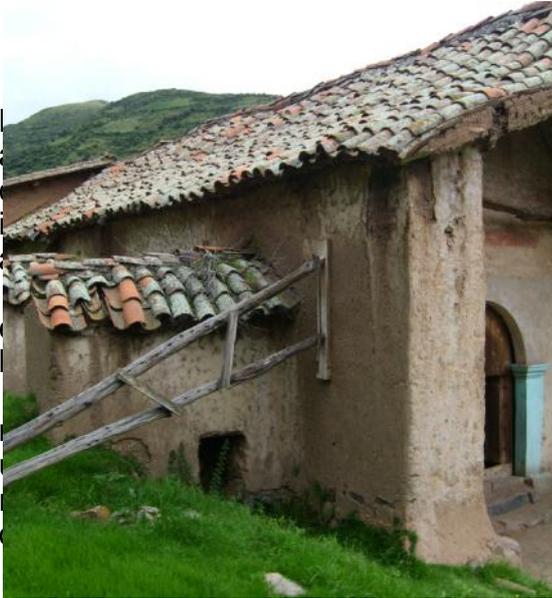
Hacia el muro de la nave este muestra un desplome hacia el exterior r del templo debido que el techo está ejerciendo una fuerza c de empuje hacia los muros debido a que los tirantes de amarre no está formando una unidad con el techo

y también para armar un nuevo techo con estructura de madera pero cambiando el par y nudillo, entonces se verifica que al momento del cambio el muro fue desprendido por la presión del empuje de los mismos y dicho fisuramiento no se tuvo en cuenta al armar el nuevo techo, no se colocaron llaves de amarre por lo se han ocasionado fisuras en todas las esquinas.

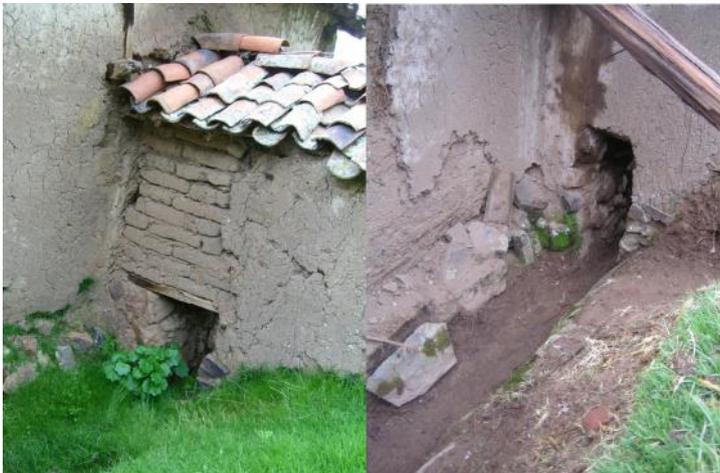
el evangelio se verifica la existencia de dos contrafuertes de adobe de diferente dimensiones, ambos se encuentran en muy mal estado de conservación, los cimientos y sobrecimientos se encontraban soterrados por desmonte y la presencia de pastos los que después de la obras de emergencia quedaron totalmente expuestos y húmedos, presenta capilaridad de la humedad hacia los muros.

Dichos contrafuertes han sido cortados en la base para dejar pasar un canal de evacuación de aguas pluviales lo que ha ocasionado en colapsamiento y la desestructuración de los mismos que en vez de cumplir su función es más un elemento que apoya todo el peso hacia el muro del evangelio ocasionando un empuje al interior del ambiente de la nave.

Además la presencia del canal de agua junto al muro esta ocasionando la filtración de agua al interior del ambiente de la nave y por capilaridad el humedecimiento de los muros afectando directamente en la pintura mural.

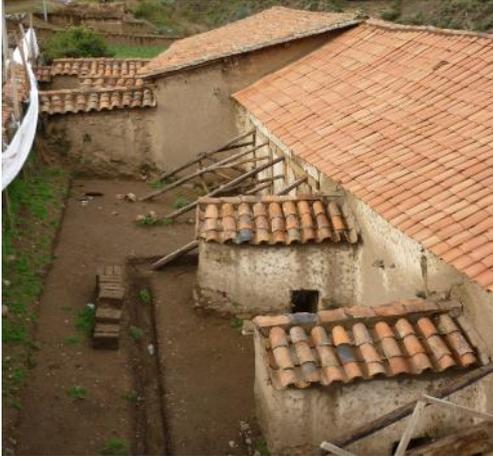
En cuanto al contrafuerte ubicado en el encuentro del muro del presbiterio al parecer es uno construido posteriormente después del cambio de techo del presbiterio para contrarrestar el fisuramiento que se evidenció en el encuentro de los muros de este ambiente.

La construcción de este contrafuerte ha cortado la circulación alrededor del templo al igual que el contrafuerte intermedio también construido posteriormente, creando un espacio residual entre estos y a su vez ayudando a la acumulación de las aguas pluviales que se van filtrando al interior del presbiterio deteriorando la pintura mural así como la acumulación de desmonte y la presencia de pastos y malezas.

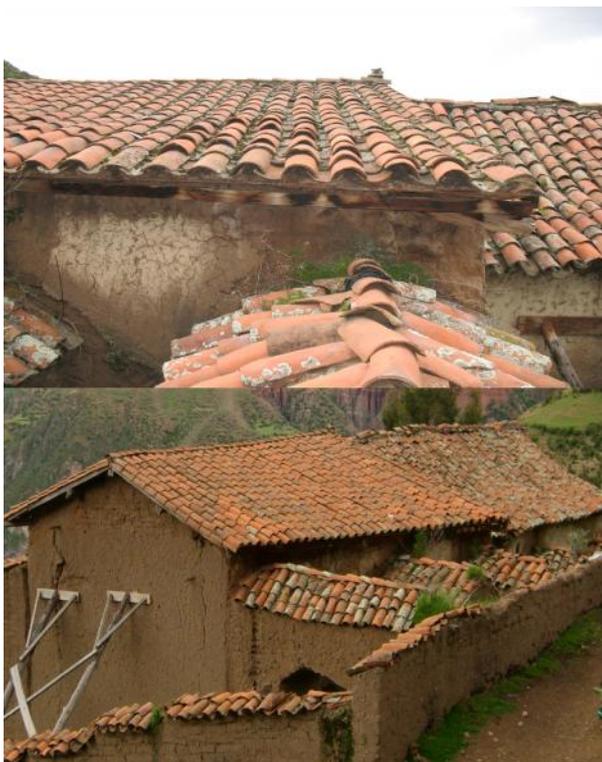
Al exterior del templo el embarre de los muros está en muy mal estado de conservación, la confección de estos trabajos no cuenta con una adecuada utilización de los materiales por lo que se está produciendo el desprendimiento y craquelamiento del mismo así también por la presencia de humedad y la intemperie en los muros.

Aun quedan evidencias del encalado original en proceso de desprendimiento.

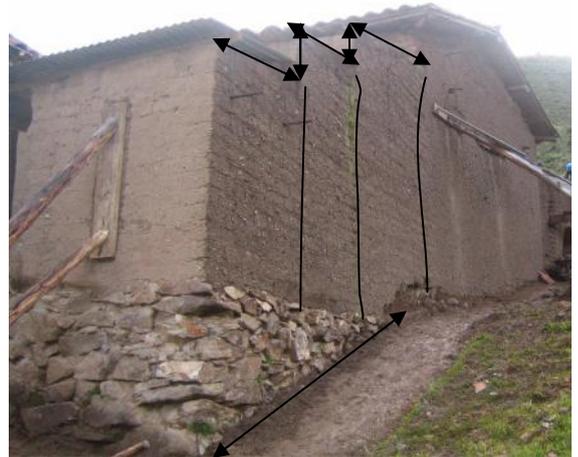
El hastial del muro se encuentra en mal estado debido al fisuramiento existente entre los muros del muro de la epístola y el muro testero así como con el muro del evangelio, fisuramiento provocado por el cambio de techo del ambiente del presbiterio, debido a esta falla se ha construido contrafuertes de apoyo.

La construcción de los contrafuertes han ido aumentando con el tiempo se nota claramente este incremento en tres diferentes tiempos a pues estos no cumplían con su función al contrario la presencia de este contrafuerte a agudizado aun más el fisuramiento del muro, debido a que el peso o la carga que se ejerce en el suelo se ha incrementado en el lugar a ocasionado aun mas este problema ya que se provocado un deslizamiento del terreno en este sector, aumentando el problema con la presencia del desnivel topográfico que existe hacia la calle posterior aprox. De 1.8 mt. de diferencia

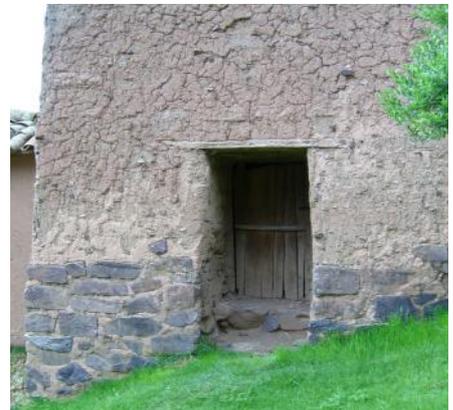
Se sabe que tienen la misma compostura que el templo, actualmente evidencia en el sobrecimiento el desprendimiento de los morteros, pero todavía estructuralmente funciona como una unidad con el cimiento sin presentar aun problemas de asentamientos. Hacia el lado derecho junto a

la vía vehicular el desnivel existente a futuro podrá causar algunos dificultades y empujes del sobrecimiento hacia el interior en medida del aumento de circulación vehicular que en este exista, actualmente es una vía peatonal, pero si se tiene la presencia de humedad constante al interior de la torre causando deterioros en las gradas de acceso al campanario.

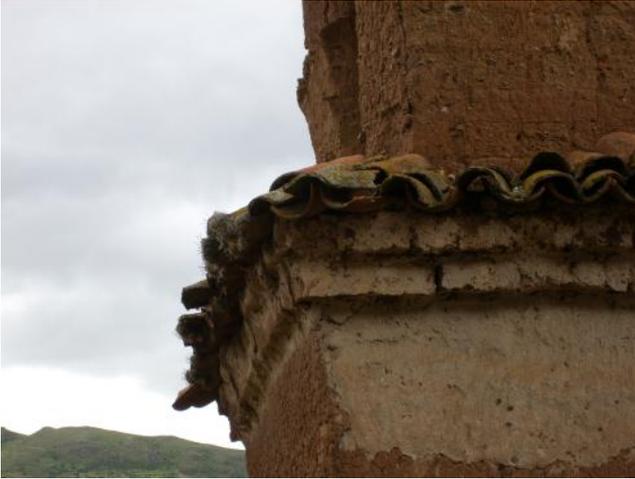
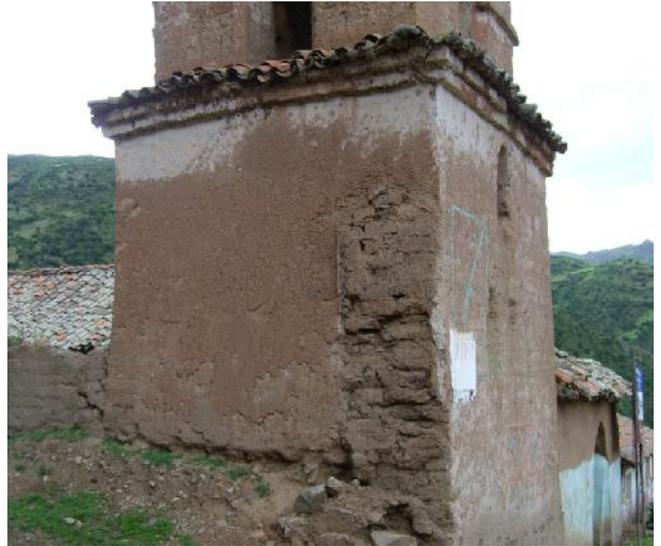
Posteriormente en la república se en la plaza se construyeron arcos de ingreso hacia la plaza ubicando uno de ellos junto a la torre, posteriormente este arco fue retirado para la habilitación de la vía vehicular quedando evidencia de su construcción.

El primer cuerpo en el remate presenta adarajas escalonadas los que están en proceso de desprendimiento por la humedad registrada por el techo que cubre este cuerpo ya que los vientos y la falta de mantenimiento de así como la presencia de musgos y pastos están ocasionando este deterioro.

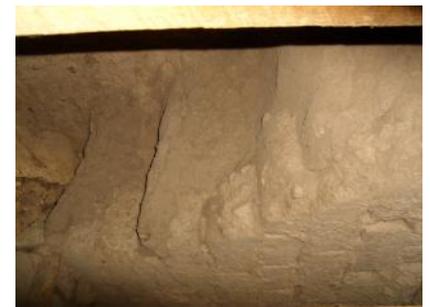
Al interior, la escalera de acceso al campanario se da por una escalera de

adobe formado por una gran masa con peldaños de adobe en proceso de degradación por falta de mantenimiento y el propio desgaste del material por el pasado de los años.
