PRE LIQUIDACION INFORME ANUAL 2014

**PUESTA EN VALOR DEL MONUMENTO COLONIAL RELIGIOSO
TEMPLO INMACULADA CONCEPCION DE SAYHUA, DISTRITO DE
POMACANCHI, PROVINCIA DE ACOMAYO - CUSCO**

RESIDENTE: LUCAS BARRA RAMOS

CUSCO, ENERO 2015

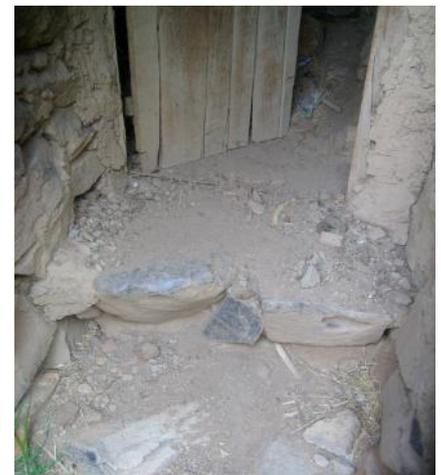
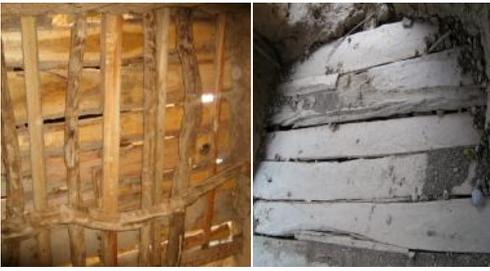
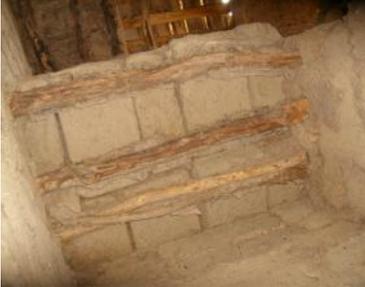
El piso de la torre es de tierra apisonada, no se puede determinar el nivel original ya que está cubierta de desmonte. Al acceso se tiene dos escalones de piedra cuyos morteros están en proceso de desprendimiento por lo que los elemento líticos que lo compone también están es ese proceso.

Se tiene dos tipos de entrepiso ambos todavía originales pero esta armado en forma precaria y desde entonces no se ha modificado estos muestran deterioro por falta de mantenimiento además que por las características constructivas no están adecuadamente armados presentando deficiencias propias.

El piso de madera compuesta por vigas de entrepiso de rollizo y madera de tabloncillos de madera corriente, en proceso de putrefacción e infectada con xilófagos.

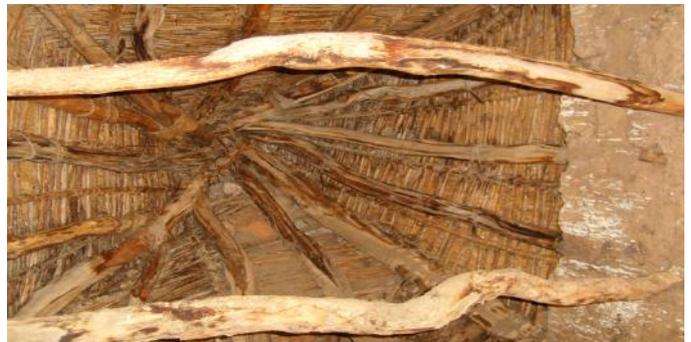
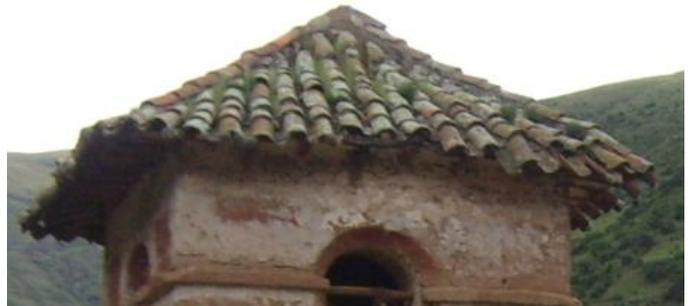
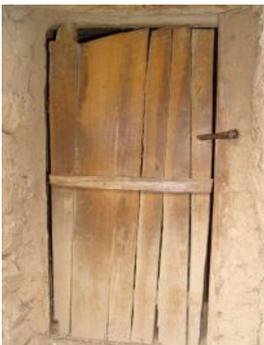
Este está en mal estado de conservación ya que no se ha realizado ningún tipo de mantenimiento y se evidencia que las tejas se han movido por culpa de los vientos especialmente en los aleros derivando en la presencia de goteras hacia el interior así también la acumulación de tierras en el techo ha provocado la crecida de vegetación y musgos haciendo más álgido la presencia de filtraciones de agua y humedad en los muros y la presencia de xilófagos y putrefacción del maderamen.

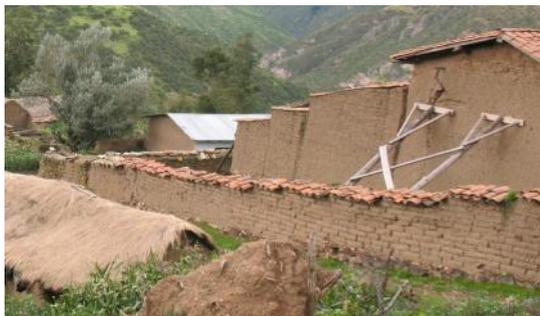
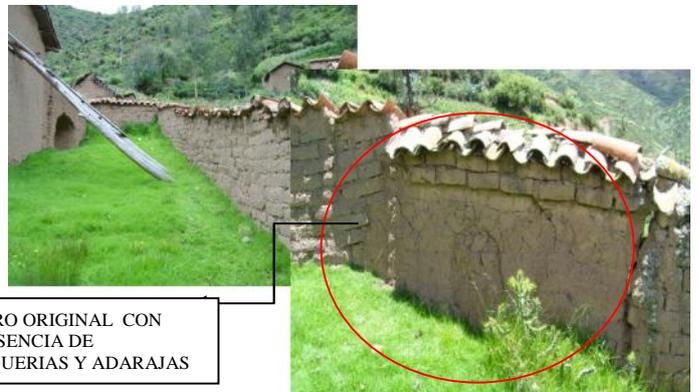
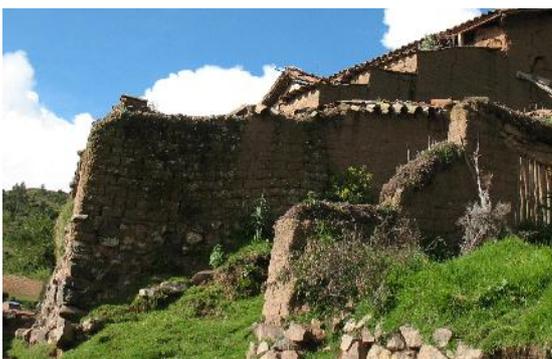
MURO ORIGINAL CON PRESENCIA DE ARQUERIAS Y ADARAJAS

MUROS: La barda ubicada al fondo o muro testero del templo, muestra claramente que este en algún tiempo que no se tiene datos exactos de la fecha pero queda evidencia de un tramo del muro original conformado por una sucesión de arcos y el muro remata en una adaraja doble al igual que la torre formada en adobe.

También este muro muestra un desnivel constante de la parte superior hacia abajo llegando a la esquina inferior donde se encuentra un fuerte nivel topográfico donde se ha construido originalmente un contrafuerte de piedra y barro adecuado a la topografía, pero que por los empujes ocasionados por el contrafuerte ubicado en ese sector, este contrafuerte ha provocado fallas de desestabilización y la erosión de las piezas líticas en la cimentación también por la humedad constante en ese sector debido a que no cuenta con sistemas de evacuación de las aguas pluviales.

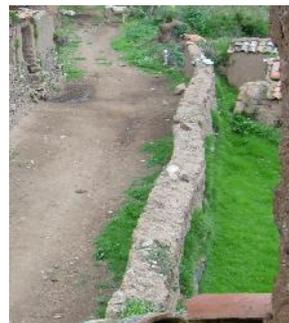
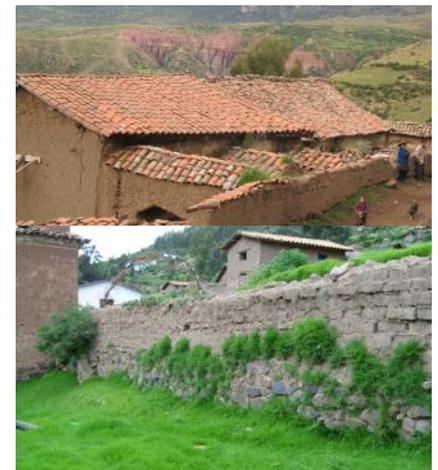
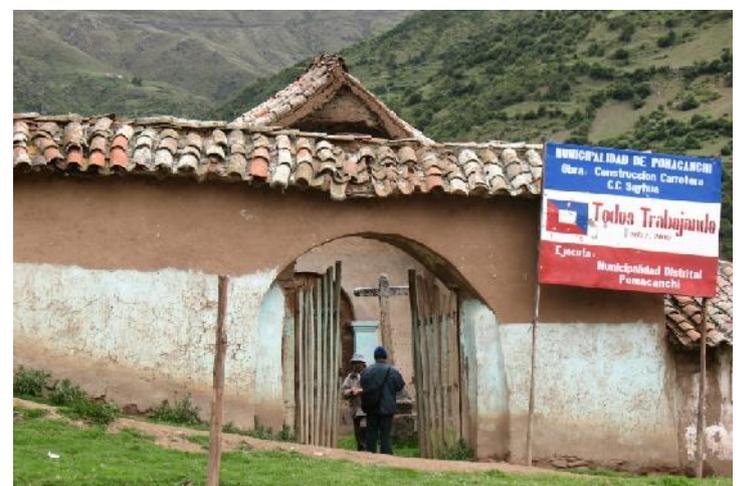
Hacia el muro de la epístola quedan también tramos del muro original con la presencia de las arquerías que se encuentran tapiadas y en mal estado de conservación la clave de estas está fracturada y desprendido, y en general al igual que el muro anterior presenta las mismas características y patologías. Falta de cobertura, presencia de vegetales musgos u humedad por estar soterrado parte de los muros.

El muro de barda con relación al muro del evangelio del templo tiene las mismas características de los otros muros a diferencia que la ubicación con referencia a la calle peatonal ahora vehicular, la diferencia que existe da como resultado que el cimiento este expuesto al interior y el sobrecimiento forman el muro de contención de este muro el cual se encuentra deteriorado por la humedad constante que filtra desde la vía así también la cabecera de muros a perdido el 100% de la cobertura haciendo que el muro se masifique y pierda su estabilidad también por la presencia de vegetales y la degradación propia por el paso de los años y la falta de mantenimiento.

La barda del atrio a comparación de las otras ha tenido algún mantenimiento en cuanto a embarres pero la cobertura se encuentra en mal estado de conservación, pero si ha sufrido un corte de casi el 50% de los muros para la construcción de la casa Cural, la carpintería existente es tan precaria y se encuentra en condiciones de deterioro, no se tiene evidencias de la puerta original de este.
