# INFORME ANUAL PRELIQUIDACIÓN

## COMPONENTE: OBRAS DE ARTE

R.P.V. DEL M.H.A.: CAPILLA "SAN LÁZARO"  
SAN SEBASTIÁN CUSCO

**INFORME ANUAL DE PRELIQUIDACIÓN 2014**  
**“RECUPERACION DEL MONUMENTO VIRREINAL RELIGIOSO CAPILLA SAN LÁZARO-SAN SEBASTIÁN – CUSCO”**

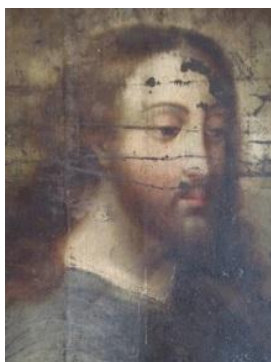
### • PINTURA DE CABALLETE EN SOPORTE DE TELA

Está compuesto por lienzos de la afamada escuela cusqueña donde se desarrolla la temática de la vida de san lázaro, están en mal estado de conservación. Presentando diversas patologías como quemaduras, perdiéndose en algunos casos casi en su totalidad por el incidente ocurrido el año 2012, pérdida de soporte de tela, craqueladuras, exfoliaciones, tierra apelmazada, oxidación de barniz de protección, deposiciones orgánicas de aves. etc.

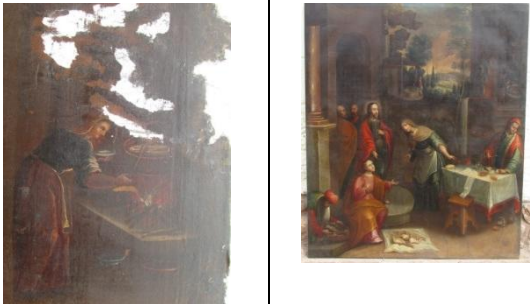
## PINTURA CABALLETE PAGO DE TRIBUTOS

**Bastidor.-** Como se precisa en el anterior lienzo las características de conservación en la que se encuentra el soporte estructural del lienzo es regular a pesar de mostrar algunas deficiencias técnicas mantiene de manera alguna cierta estabilidad evitando que el lienzo no pierda rigidez.
