“RESTAURACION Y PUESTA EN VALOR DEL MONUMENTO  
HISTORICO ARTISTICO TEMPLO SAN JUAN BAUTISTA DE  
QUIÑOTA”

## INFORME TECNICO MES DE DICIEMBRE COMPONENTE DE INVESTIGACION ARQUEOLOGICA META 0118

**CUSCO, DICIEMBRE DEL 2014**

**INFORME DE PRE LIQUIDACION 2014**  
**PROYECTO DE INVESTIGACIÓN: PLAN DE MONITOREO ARQUEOLÓGICO DE LA OBRA**  
**"RESTAURACIÓN Y PUESTA EN VALOR DEL MONUMENTO HISTÓRICO ARTÍSTICO**  
**TEMPLO SAN JUAN BAUTISTA DE QUIÑOTA - CHUMBIVILCAS – CUSCO".**

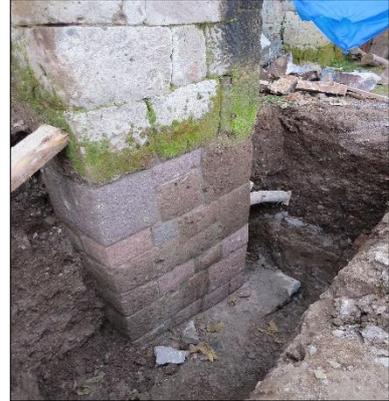
**Muro de la Epístola (Muro lateral derecho).** Se encuentra en regular estado de conservación, los paramentos presentan fisuras y craquelaciones a consecuencia de la abundante humedad, así mismo los muros de los contrafuertes perdieron su verticalidad es por ello que el componente de obra física realizaron el apuntalamiento de la totalidad de contrafuertes, a medida que se realizaba la apertura de los cuadros de excavación por parte del componente de investigación arqueológica se realizaba la restitución de los muros dañados empezando desde los cimientos. Previo a la restitución de los elementos líticos dañados se realizaba el reticulado y codificado para posteriormente retornar a su ubicación.

Foto N° 01, de la Restitución del Contrafuerte en el Muro de Epístola

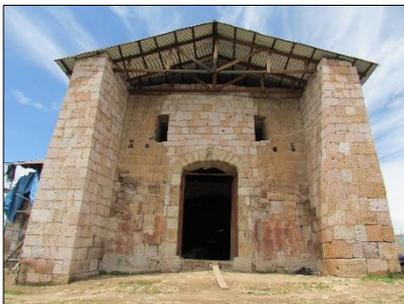
Foto N° 03, Vista del Atrio Principal del Templo.

Se encuentra en regular estado de conservación, puesto que de la misma forma se realizaron la recomposición de los muros colapsados por parte de las autoridades del distrito de quiñota el año 1995, donde sin criterio alguno realizaron la intervención. En el presente año el componente de investigación arqueológica realizó la apertura de dos cuadros de excavación en la bases de los contrafuertes donde se pudo determinar que las bases de cimentación no son tan profundos y que son de roca arenisca (canto rodado). Así como la presencia de bastante

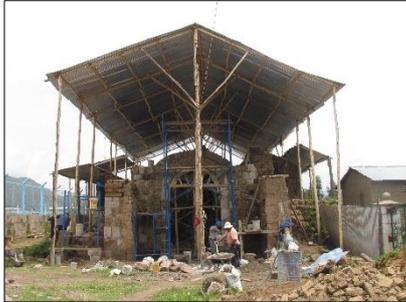
Foto N° 05, Vista del Atrio Principal de la Capilla Virgen Purificada.

La intervención realizada por el componente de arquitectura es la restitución del techo provisional para poder realizar los trabajos de restitución de los paramentos tanto interno y externos de la capilla, estos trabajos se comenzaron el año 2013 tanto con la remoción de suelos y la restitución de los muros, en cuanto a los trabajos por parte del componente de investigación se realizaron excavaciones en los cuadros programados con la finalidad de determinar la profundidad de las bases de la cimentación así como el estado de conservación de las mismas.
