“RECUPERACIÓN DEL MONUMENTO VIRREINAL RELIGIOSO,  
TEMPLO SANTIAGO APÓSTOL DE CCORCCA “  
ARQUITECTURA META 0031

INFORME MENSUAL DE DICIEMBRE  
2014

INFORME FINAL DEL PROYECTO RECUPERACION DEL  
MONUMENTO VIRREINAL RELIGIOSO TEMPLO SANTIAGO APOSTOL DE CCORCCA 2014

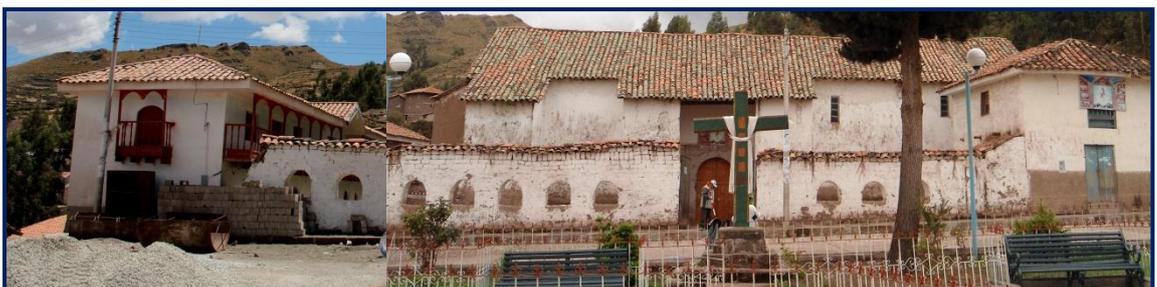
Dentro del contexto inmediato se halla una barda de adobe que semeja una logia con arcos de medio punto del mismo material que precede y enmarca la fachada principal, en cuyo centro cuenta con un acceso con reja metálica de dos hojas, además se puede verificar la presencia de dos bloques de adobe en dos niveles de origen contemporáneo rompiendo con el esquema original del templo y la continuidad estructural de la barda primigenia.

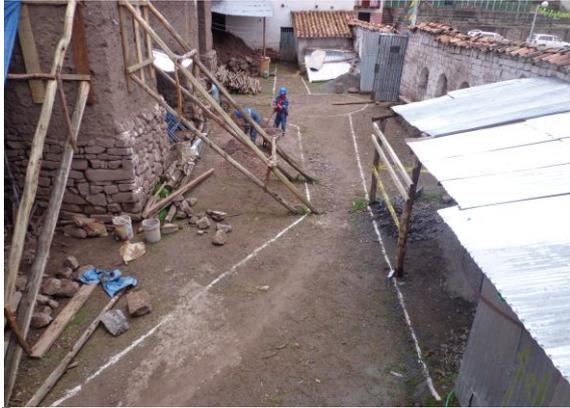
Atrio principal, área libre anexo a la barda y el muro de la epístola (acceso principal) actualmente cuenta con un piso de tierra afirmada y cobertura de pasto además de contener acumulación de material excedente amontonado hacia el muro interior de la barda.

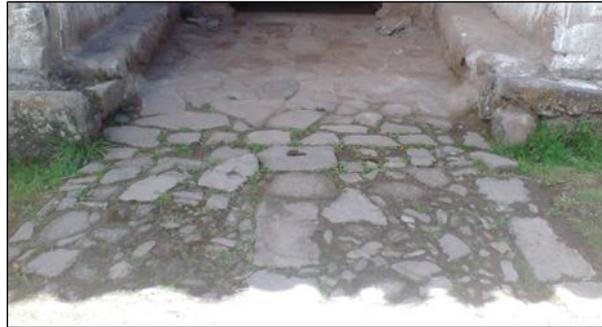
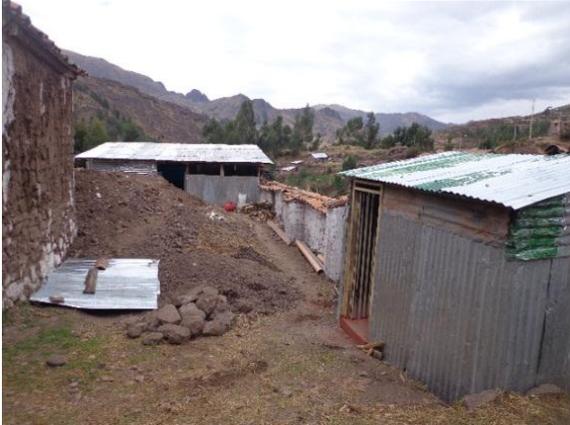
Atrio secundario colindante al muro del evangelio, muestra acumulación de tierra dispuesta en forma gradual respecto a la topografía, asimismo se verifica la acumulación de material excedente disperso y amontonado hacia los muros laterales del templo y

muro perimetral.

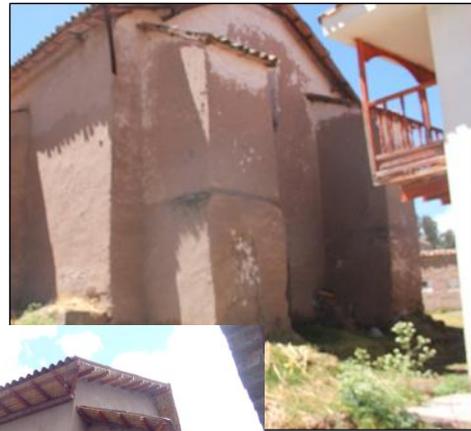
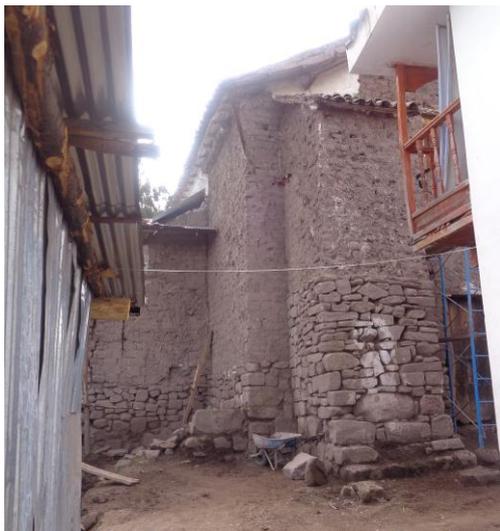
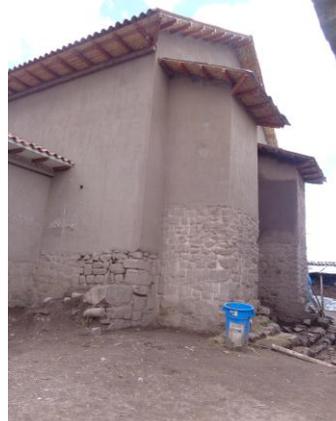
El Atrio (Muro de Pies) se encuentra recortado por la presencia de una construcción contemporánea de dos niveles en abobe que se encuentra muy próximo a este.

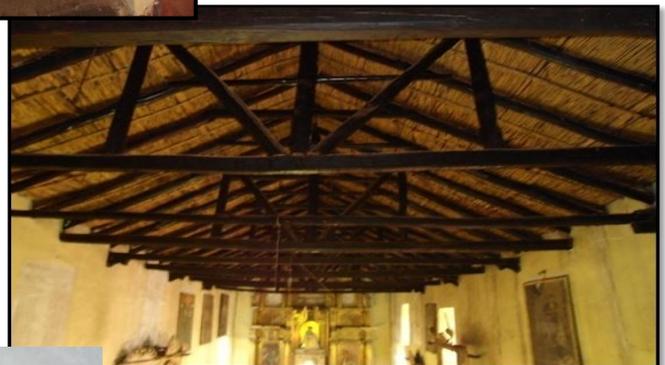
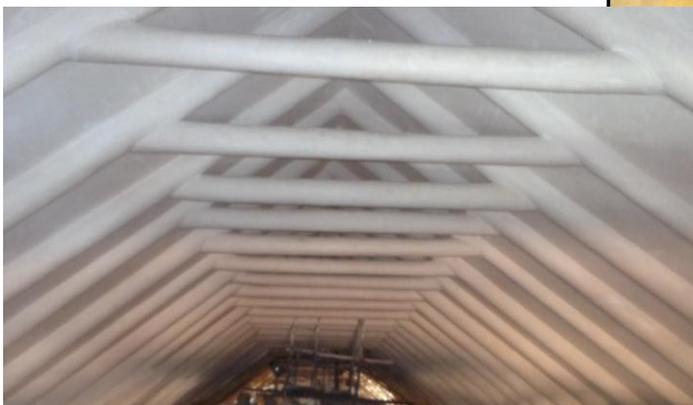
La estructura de cubierta era mixta ya que contaba con cerchas de madera sobre tirantes tipo row , se ha restituido con la estructura de par y nudillo propia a la tipología religiosa del lugar

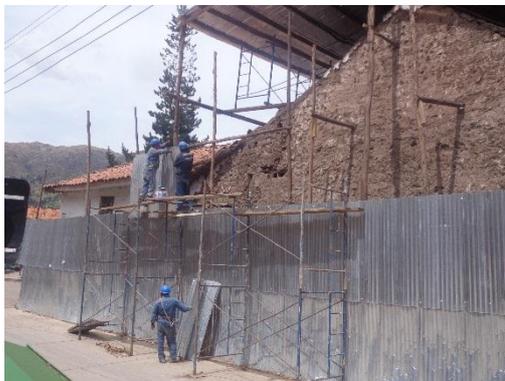
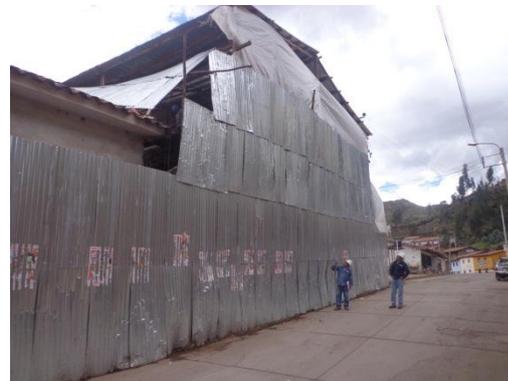
**CERCO DE PROTECCION DE CALAMINA**

Por requerimiento de trabajo fue necesario aislar el área de trabajo, para ello se plantea un cerco de calamina de 3.60 mts de altura la fábrica del cerco corresponde a rollizos de 5"x7 mts, espaciados a 3.0 mts, que es el espacio que ocupan cuatro calaminas en posición vertical, estas columnas de madera rolliza están arriostradas por correas de madera corriente de 2" x 3" x 10 'espaciadas a 0.90 mts de tal manera que cada calamina se sujetara en tres puntos, en la base se coloca una madera rolliza de 4" que va en todo el perímetro, los parantes verticales están enterrados 0.60 mts en el piso. las correas van sujetadas a los rollizos con clavos de madera de 5", esta labor se ha realizado en el lado del evangelio parte del cerco de adobe, con la finalidad de evitar accidentes con los transeúntes de la población, así como dar facilidades de trabajo al personal obrero.

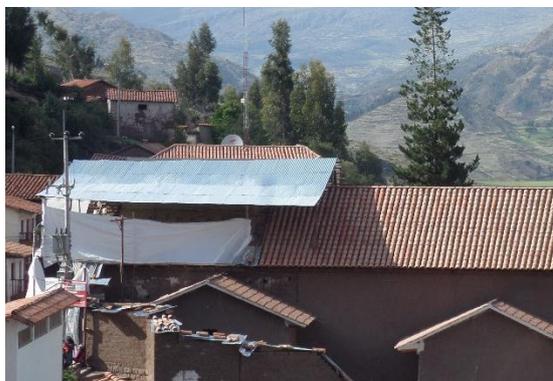
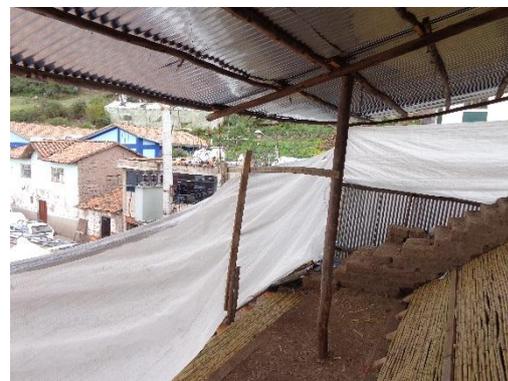
**RENOVACIÓN DE CERCO DE PROTECCION SECTOR DE CALAMINA**

fue necesario aislar el área de trabajo, parte del presbiterio, para ello se plantea un cerco de calamina por encima de la cabecera de muros, dispuestas en posición vertical, de tal manera que cada calamina se sujetara en tres puntos, esta labor se ha realizado en el presbiterio lado del evangelio y epístola, con la finalidad de evitar accidentes con los transeúntes, con la finalidad de proteger el retablo mayor de las intensas lluvias, así como de los fuertes vientos, así mismo por encima del taller de obras de arte, porque en esta se ha ubicado goteras en la cubierta.

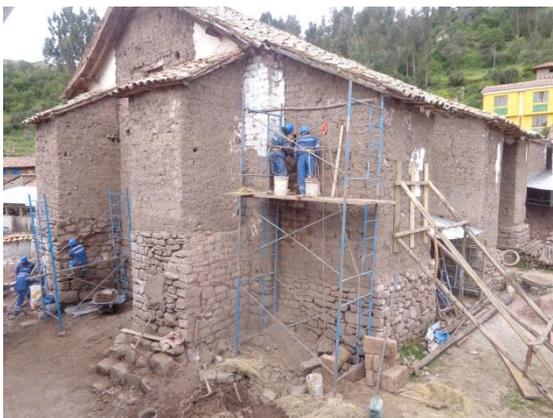
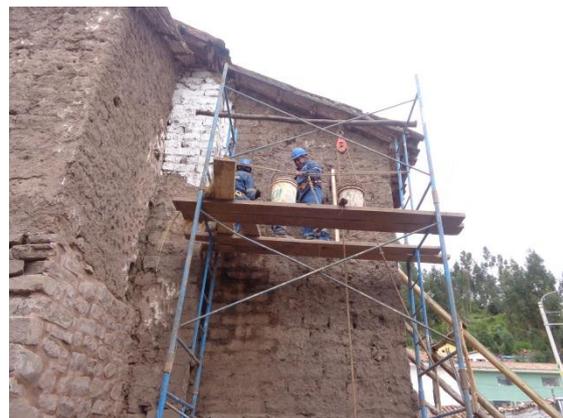
**INSTALACION DE POLEAS DE 2 TONELADAS (cambio de ubicación)**

Según las necesidades de la obra se reutilizaron poleas para el acarreo vertical de materiales (adobes) mezcla de morteros (barro) en complemento a las rampas y a los andamios reutilizando los rollizos de eucalipto de Ø 5" como elemento vertical y crucetas de Ø 3" como elemento horizontal y en diagonal, reforzadas con alambre N° 8, fijando una polea de 2 Tn, sogá de ¾" y un gancho metálico de ½" tipo "S". Polea que se instaló en el Muro de pies lado del coro a cada lado y sotocoro para calzadura de muros de Adobe.

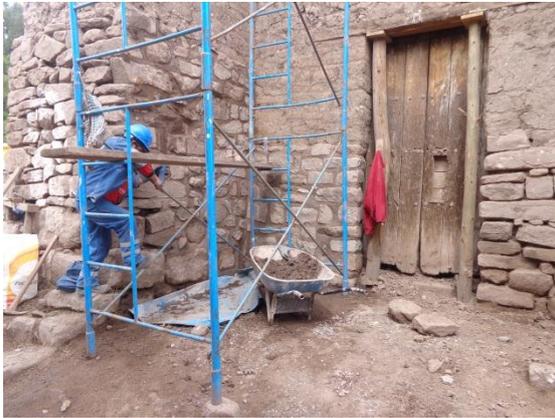
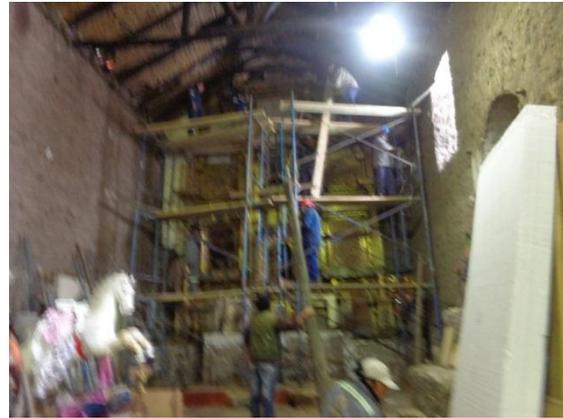
**INSTALACIÓN DE ANDAMIAJE METÁLICO (TRASLADO ARMADO Y DESARMADO)**

Para la realización de los trabajos de calzaduras de muros que superen la altura de 3.00 mts se instalaron andamios metálicos, con la finalidad de facilitar los trabajos, por ser más prácticos y ocupar menos área, así como el desarmado es rápido y fáciles de transportar, utilizando hasta un máximo de cuatro 04 cuerpos de altura y un mínimo de 02 cuerpos hasta un máximo de 02 castillos, el castillo de andamios se sujetaron con maderos horizontales embutidos en muro para dar garantía de estabilidad y seguridad al trabajador, se colocaron tablonés de madera corriente 2" x 8" x10' en cada cuerpo de 4 a 6 unidades que atraviesen de lado a lado llegando a un ancho de 1.40 mts de área de acción, sujetos con alambre negro n° 8, tortoleados en estructura de metal para evitar deslizamientos. Si la altura incrementara, la colocación

de tablonos será en cuerpos alternos del andamio. Trabajo se ha realizado, en la barda de la plaza, interior del templo (coro y sotocoro), exterior del templo, muro de pies.

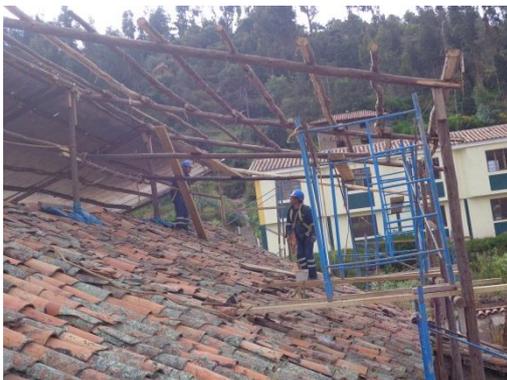
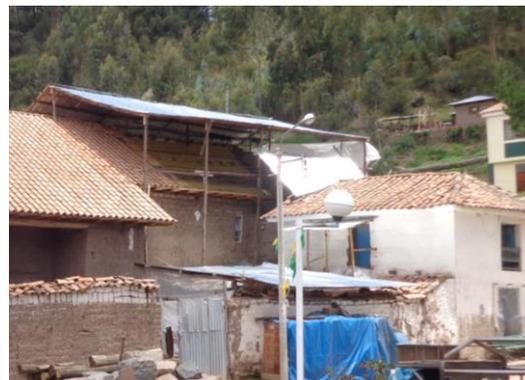
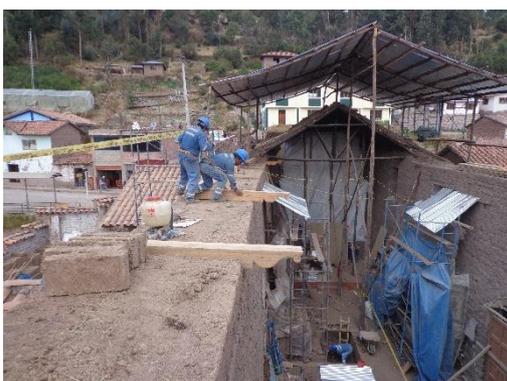
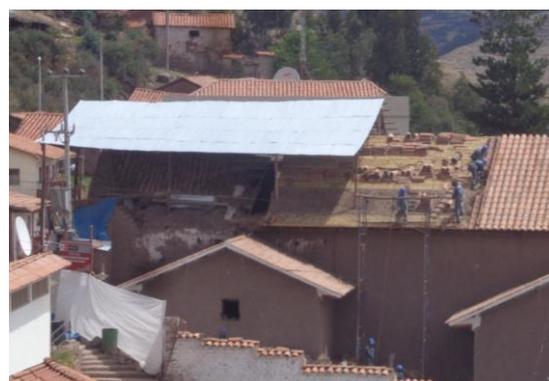
PROTECCION CON COBERTURA PROVISIONAL DE CALAMINA NUEVA (sin estructura)

Trabajo que consiste en la habilitación de techos con estructura de madera y calamina en dos aguas, para ello se excavaron 12 hoyos a 0.40 m. de profundidad, para el armado e izado de 12 pies derechos de rollizos de eucalipto (puntales simples) de Ø 4" a Ø 5" y viguetas de Ø 3" para colocar cintas de madera e instalar la calamina cada 1.40 m. de distancia y empalme de 1 1/2" de canal. Trabajo que se ha realizado en el patio lado del evangelio, para el tratamiento y secado de los rollizos de eucalipto, maderamen correspondiente al techo.

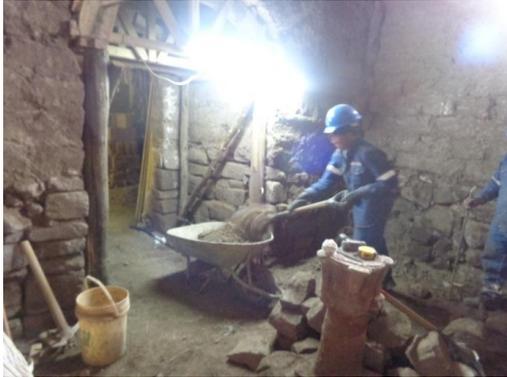
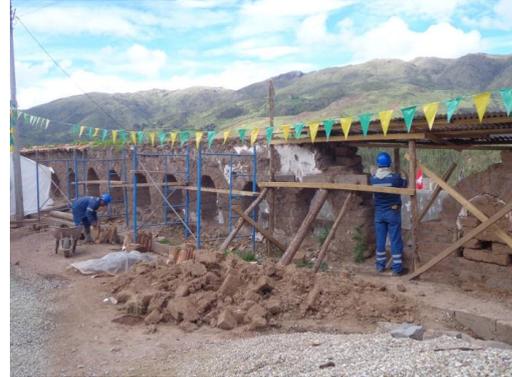
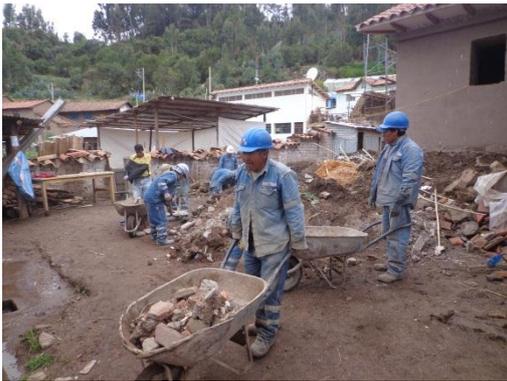
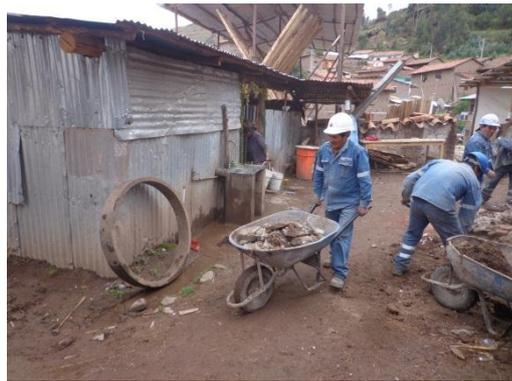
**ELIMINACION DE MATERIAL EXCEDENTE (BASURA Y DESMONTE)**

Está referido a la eliminación de desechos del baptisterio, sacristía, sotocoro, nave (interior del templo) patio lado del evangelio y patio lado de la epístola y muro testero, producto del desmontado de la cubierta, calzadura y restitución de muros de adobe, así como la liberación de revestimientos de barro en paramentos y derrames.

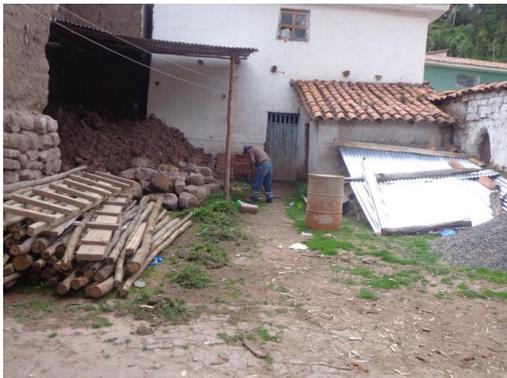
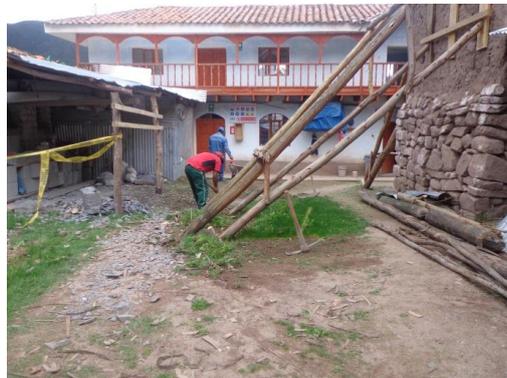
**ELIMINACIÓN DE MALEZA Y ARBUSTOS DE FÁCIL EXTRACCIÓN**

Está referido a la extracción de hierbas y arbustos menores y de fácil extracción, crecida en el exterior de Iglesia y en toda la parte circundante del templo, trabajo que se realizó manualmente.

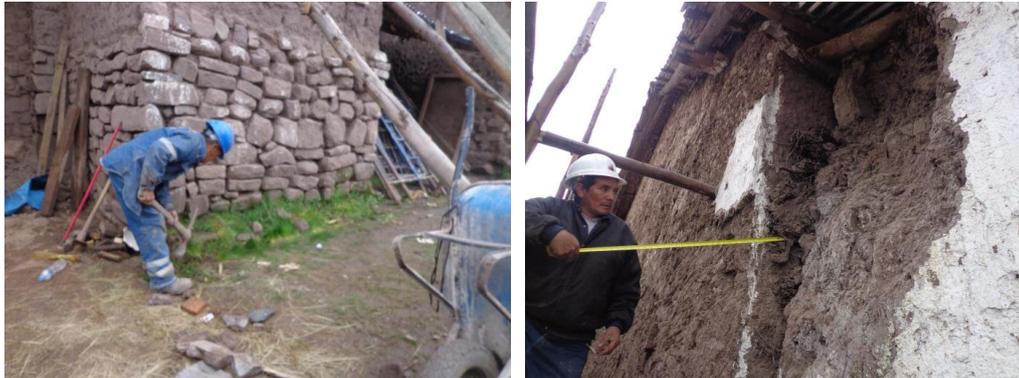
Está referido a la extracción de hierbas y arbustos menores y de fácil extracción, crecida en todo el paramento del muro de contención (barda), como en áreas de la cabecera de los muros que han perdido la cobertura, así como en cubierta donde han invadido parte de este elemento, trabajos que se realizó manualmente.

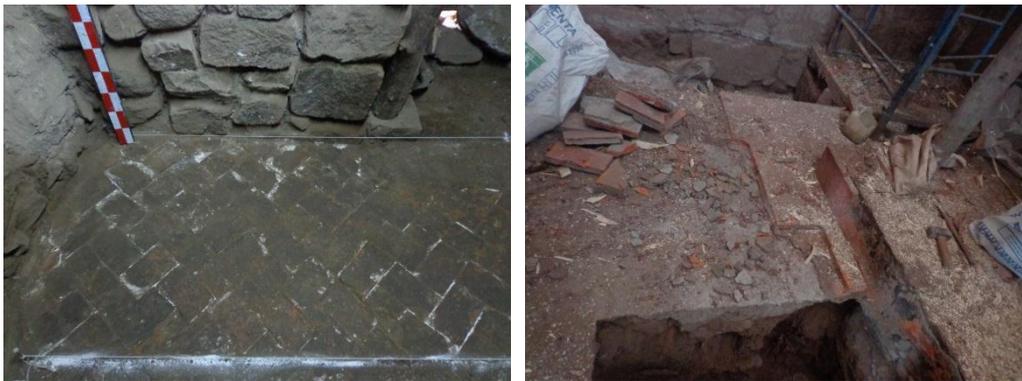
## LIBERACION DE PISO DE LADRILLO PASTELERO

Esta labor se realiza previa verificación y registro del piso de ladrillo pastelero el cual tiene un aparejo tipo espina de pez, en todos los ambientes con dos venas que se extienden en todo el largo de la nave. Esta labor se realizó en el sotocoro y sacristía, nave. Esta labor se realizara previa verificación de algún piso existente que este soterrado aprox. de 0.20 cm. de profundidad.

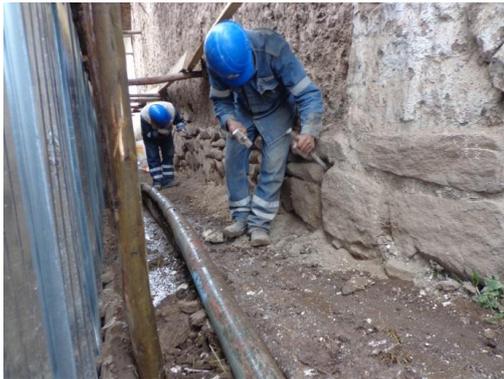
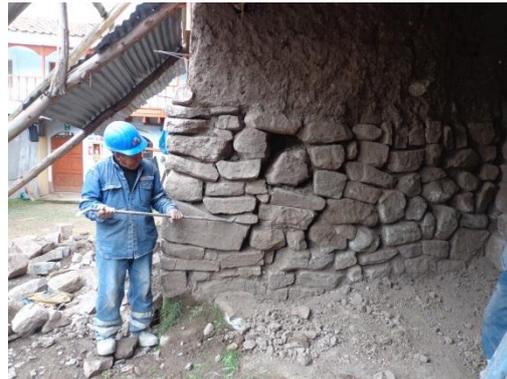
LIBERACION DE EMBOQUILLADOS DE CEMENTO - CAL – ARENA

En esta partida se ejecutaron los trabajos de liberación de emboquillado de sobrecimientos del muro testero y contrafuertes, esta labor es fundamental para descubrir las zonas donde se presenten fallas y realizaran trabajos de consolidación y calzado, así también se dejaron evidencias de este elemento en sectores donde este se encuentre en buen estado de conservación, se pudo evidenciar que habían sectores donde faltaban elementos líticos.

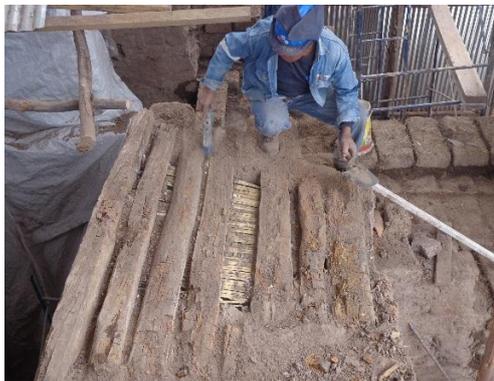
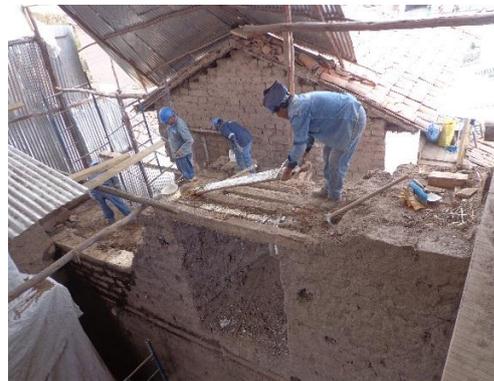
**DESMONTAJE DE VENTANAS DE CARPINTERIA DE MADERA**

Se realizaran los desmontajes de ventanas por estar en completo estado de deterioro, así como para la intervención en estas zonas, se tendrá especial cuidado en no fracturar piezas de sus componentes para que estas puedan ser reutilizadas, así como se retirara el marco de puerta .

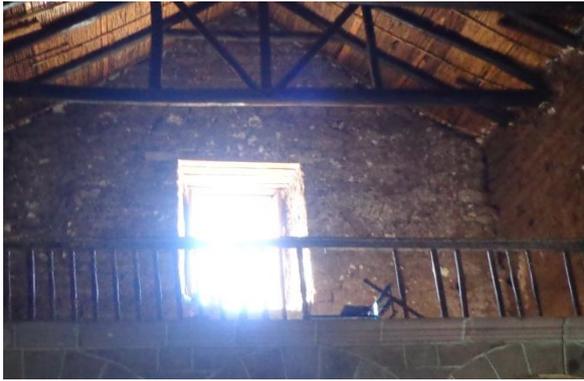
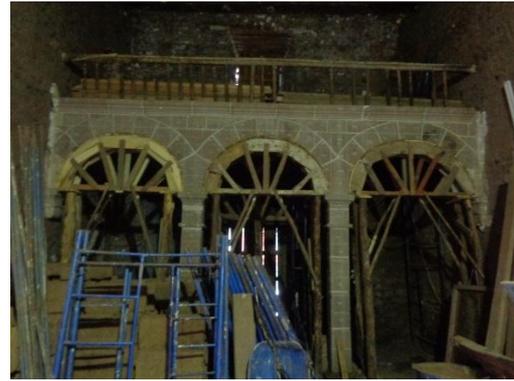
**DESMONTAJE DE BALAUSTRADA**

Partida que se realizó en los balaustres ubicados en el coro, que se encuentra en mal estado, presenta moldura, para ello se viene registrando el registro gráfico, y correspondiente digitalización.

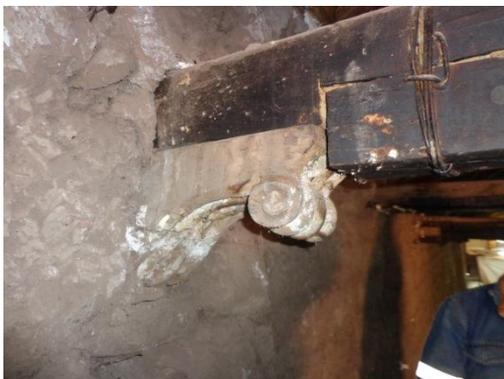
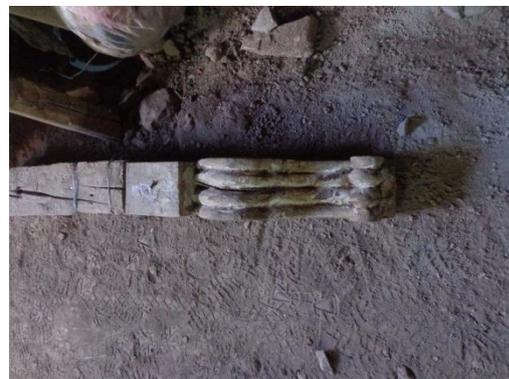
LIBERACION DE MENSULAS

Trabajo que se viene realizando encima del coro, altura de la nave, con la finalidad de restituir las demás piezas faltantes, las cuales se encuentran en mal estado de conservación con demasiados refuerzos de madera retaceada.

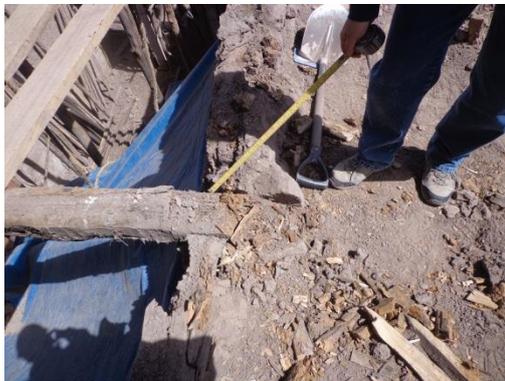
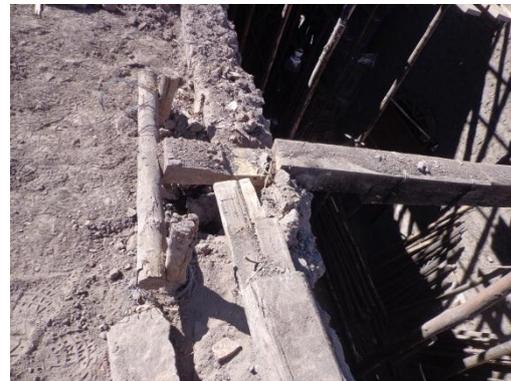
**DESMONTAJE DE TIRANTES**

Trabajo que se viene realizando encima del coro, altura de la nave, con la finalidad de restituir todas las demás piezas cuyos empalmes apenas son de 0.20 m. estos traslapes son muy cortos, lo que no garantiza a la estructura de la cubierta.

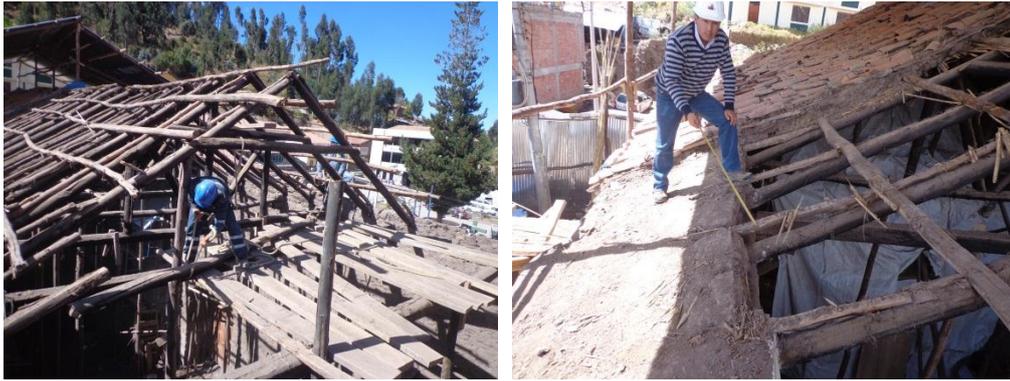
**LIBERACION DE COBERTURAS DE TEJA CON ESTRUCTURA DE MADERA**

En esta partida se ejecutaron las liberaciones de coberturas de teja de 49.00 cm correspondiendo a la cubierta del coro techo de la nave (en un porcentaje) y contrafuerte N° 3 lado de la epístola, se pudo evidenciar la teja artesanal en mal estado, muchas de ellas rotas, presentando una cubierta a dos aguas, se observa adarajas de adobe en el lado del evangelio, se toma la cota de la cumbre, para restituir la hilera en el mismo sector.

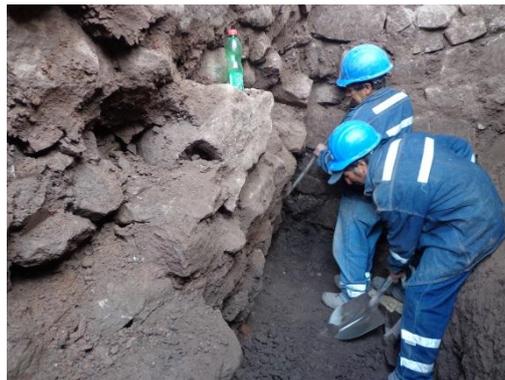
En esta partida se retirara el cimiento que tiene mezcla de arcilla y tierra, que no ofrece resistencia alguna y que ha perdido la unión del mortero con las piezas líticas, se utilizara madera como soporte de áreas de intervención para que esta no pueda desplazarse en forma vertical, se utilizara cinceles combas para retirar dichos cimientos.

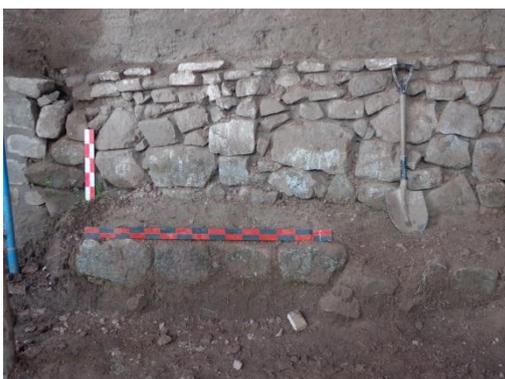
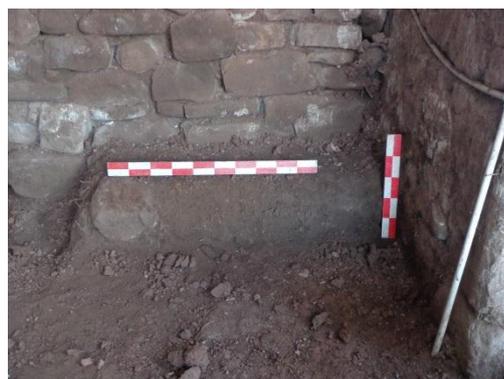
## DESMONTAJE O LIBERACION DE SOBRECIMENTOS

En esta partida se retirara el sobrecimiento de la portada, acceso al templo, que no ofrece resistencia alguna y que ha perdido la unión del mortero con las piezas líticas, se utilizara madera como soporte de áreas de intervención para que esta no pueda desplazarse en forma vertical, se utilizara cinceles combas para retirar dichos cimientos.

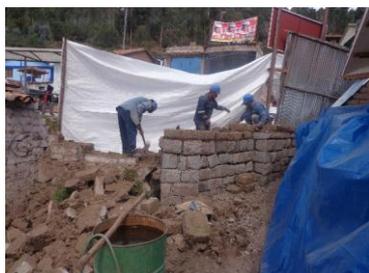
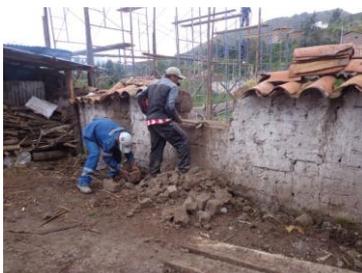
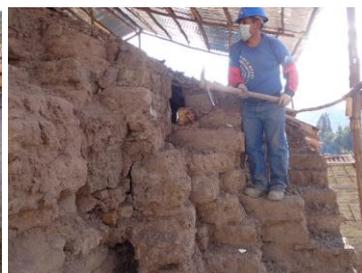
INFORME FINAL DEL PROYECTO RECUPERACION DEL  
MONUMENTO VIRREINAL RELIGIOSO TEMPLO SANTIAGO APOSTOL DE CCORCCA 2014**DESMONTAJE O LIBERACIÓN DE MUROS DE ADOBE**

Las cabeceras de los muros del templo actualmente están intemperizadas serán liberadas, así mismo las muros que presentan fisuras, para ello se efectuare un corte o desmontaje en “V dejando la gradiente para la traba del muro a ser restituido, esta liberación también se efectuaran en los muro que presenten sectores erosionados por el viento y la lluvia, esta liberación también se realizara dejando gradas para poder trabar las hiladas del nuevo muro, así también en los contrafuerte de adobe de base muy ancha sobre la cual se ha ido adicionando el cual en lugar de ayudar a un mejor comportamiento estructural daña las estructuras murarias, el muro adosado al muro testero y cerco lado del evangelio. El material es recogido y agrupado para su reutilización en la fabricación de adobes, para la reposición del muro.

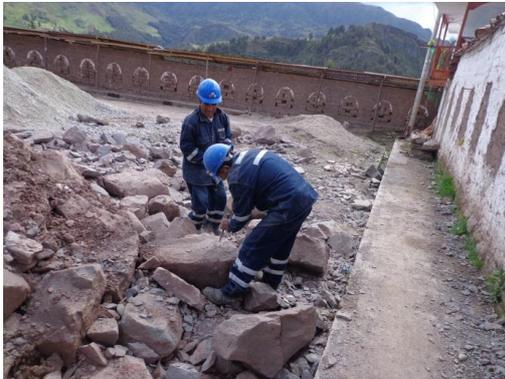
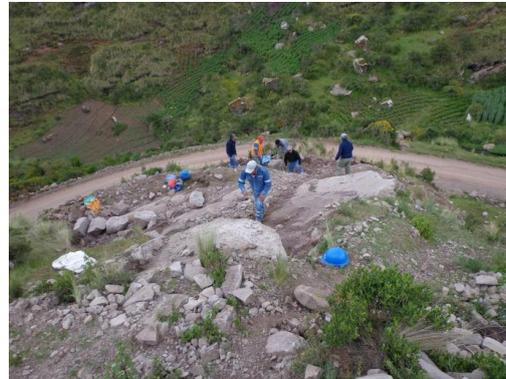
Esta referido a la habilitación de piedra para la calzadura de sobrecimientos, piedra que se viene habilitando de acuerdo a la necesidad del trabajo, para lo cual el material lítico se viene paramentando y sacando cara para la respectiva calzadura y restitución de sobrecimientos.

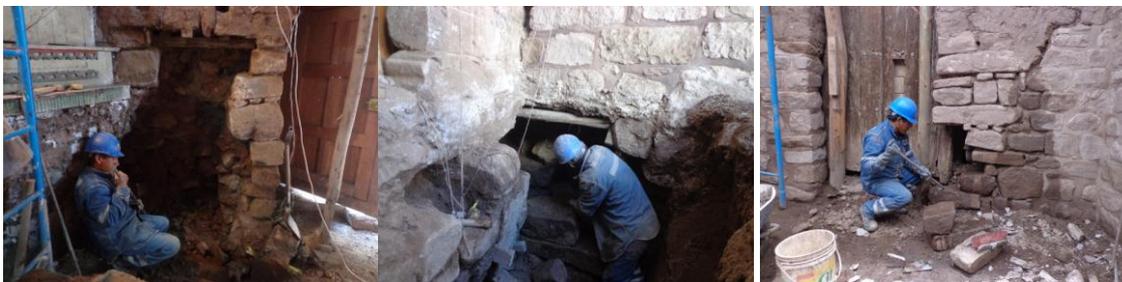
**CALZADURA DE CIMIENTOS CORRIDOS DE PIEDRA (mortero = cemento - cal - arena)**

Se realizan calzaduras con material lítico en bases de cemento hasta una profundidad de 1.50 m trabajo que se viene realizando por la parte exterior del templo, lado del cerco (evangelio), posteriormente se realizara por la parte interior, (la otra cara) para llegar al núcleo dejando conectores entre los dos tramos de muro para evitar juntas de construcción, el trabajo se realizara en forma alterna con longitudes de 1.00 a 1.20 m. como máximo realizando entibamiento de las áreas a trabajar. Se verifica el estado de los ligantes para la sustitución de los mismos.

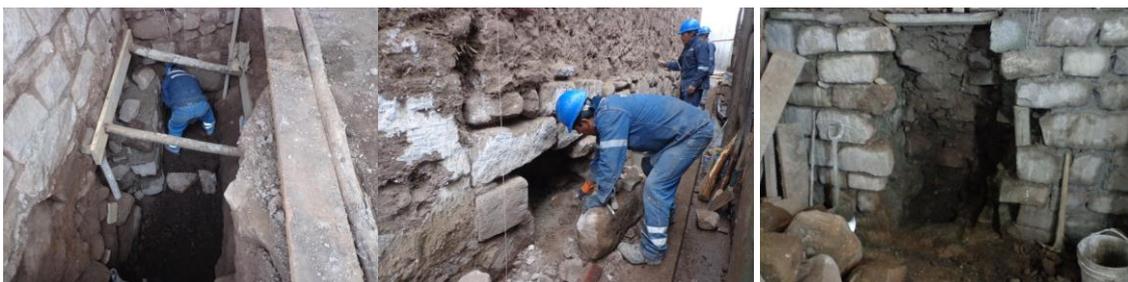
**CALZADURA DE SOBRECIMIENTOS DE PIEDRA CONTRAFUERTES (mortero = cemento - cal - arena)**

En los sobrecimientos del contrafuerte ubicado en el muro del evangelio y muro de pies se realiza calzadura utilizando piedra mediana de 10” a 12” promedio, con dimensiones de acuerdo al ancho de los muros, la altura mínima es de 1.20 mts, utilizando una mezcla en proporciones de cal arena 1: 3 con un 10 % de cemento. La albañilería es simple con las piedras cara vista, la piedra que se utiliza es del mismo tipo dejándose inscrito el año de la intervención.

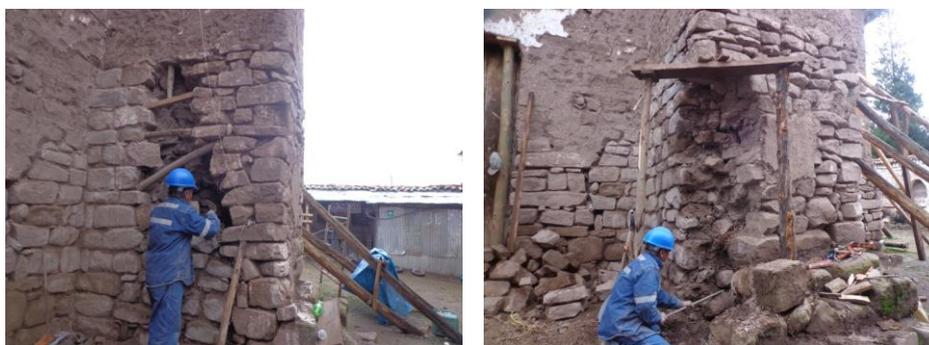
**RESTITUCION DE SOBRECIMIENTOS DE PIEDRA (MORTERO DE CEMENTO-CAL-ARENA)**

En esta partida se ejecutan los trabajos de restitución de sobrecimiento en los sectores deteriorados, exfoliados, así como la pérdida del material por falta de resistencia del elemento lítico que está sujeto a

esfuerzos de compresión y que con el paso del tiempo presentan daño severo. Los trabajos de restitución de sobrecimientos es a una altura de 3.00 m. aprox., desde el nivel de piso terminado del estado actual de la cota. (Muro de contención)

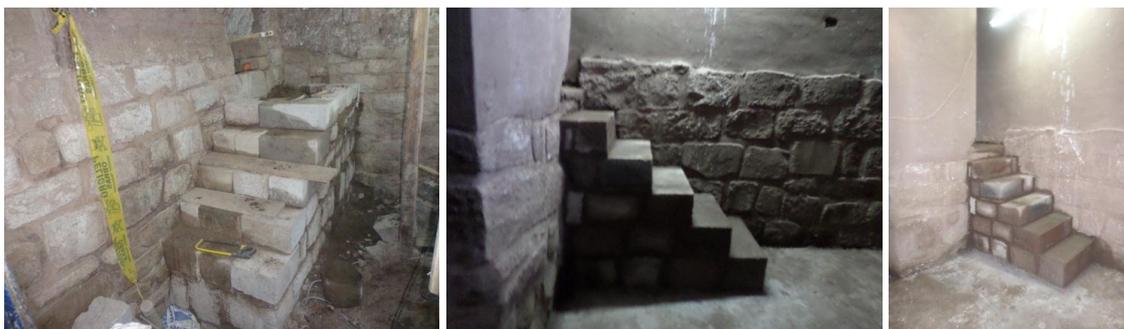
CONSOLIDACION DE MURO DE CONTENCION DE MAMPOSTERIA DE PEDRA (Tipo Andén)

La consolidación se efectúa en los sectores donde el elemento lítico se encuentra en mal estado, fisurado, fracturado, con falta de traba, perdida de verticalidad, llegando de no dañar los otros elementos líticos. Se utiliza un mortero mejorado compuesto por una mezcla de cal arena 1:2 mezclando con 1/5 de cemento medido en volumen, la piedra que se utiliza es del mismo tipo dejándose inscrito el año de la intervención. Partida que se ha ejecutado en el muro de contención lado oeste de la plaza (barda).

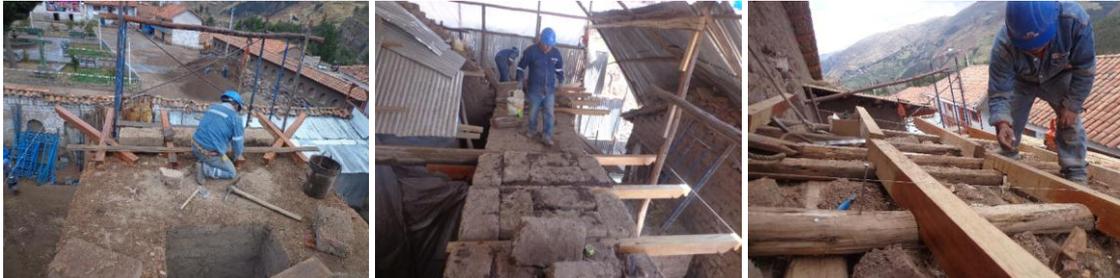
tanto el total de pieza del can es de 2.50 mts de longitud, esta pieza está cubierta con preservante chemaderill, cuyo rendimiento es de 24 a 30 m2. Las piezas de madera están completamente secas y rectas, colocado en el contrafuerte N° 1, 2, y 3 lados del muro de pies, lado de la epístola y en los tres lados de la nave.

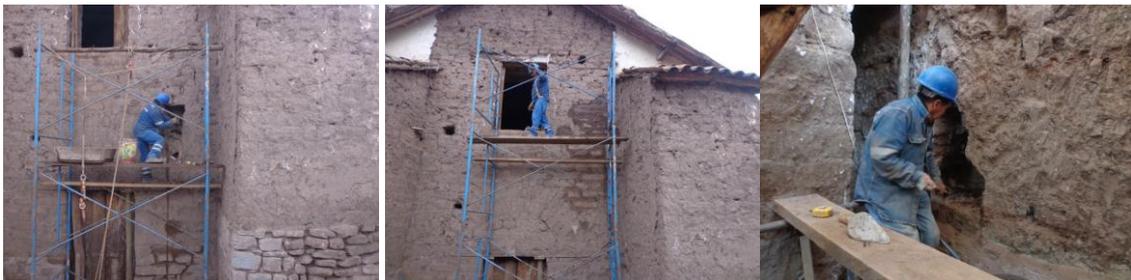
Se apuntala el muro durante el proceso de calzaduras, el tramo de intervención es por etapas no mayores de 1.20 mts el largo de dos adobes a una altura de 1.00 mts. no se excede de 5 hileras de altura por día. Esta labor se efectúa principalmente en zonas donde existan fisuras, como el encuentro de los muros del evangelio, y muro de pies

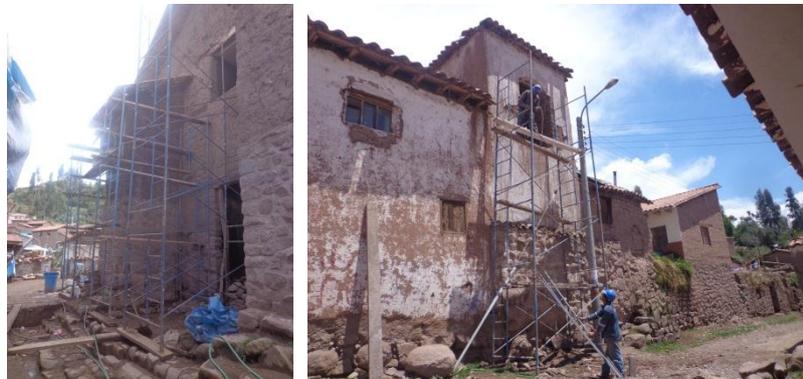
Para la realización de los trabajos de calzaduras de muros que superen la altura de 3.00 mts se instalaron andamios metálicos, con la finalidad de facilitar los trabajos, por ser más prácticos y ocupar menos área, así como el desarmado es rápido y fáciles de transportar, utilizando hasta un máximo de cuatro 04 cuerpos de altura y un mínimo de 02 cuerpos hasta un máximo de 02 castillos, el castillo de andamios se sujetaron con maderos horizontales embutidos en muro para dar garantía de estabilidad y seguridad al trabajador, se colocaron tablonces de madera corriente 2" x 8" x10' en cada cuerpo de 4 a 6 unidades que atraviesen de lado a lado llegando a un ancho de 1.40 mts de área de acción, sujetos con alambre negro nº 8, tortoleados en estructura de metal para evitar deslizamientos. Si la altura incrementara, la colocación de tablonces será en cuerpos alternos del andamio. Trabajo se ha realizado, en el interior del templo (coro, sotocoro, Nave y presbiterio) , exterior del templo en el muro testero
