INFORME DE PRELIQUIDACIÓN 2014 DEL COMPONENTE BIENES CULTURALES DEL TEMPLO SAN JUAN BAUTISTA DE HUAYLLABAMBA

#### **INFORME PRELIQUIDACIÓN - 2014**

#### **Recuperación del Monumento Virreinal Religioso del Templo San Juan Bautista de Huayllabamba, Componente Bienes Culturales.**

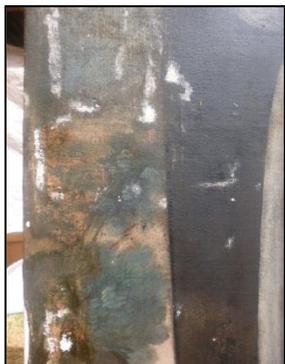
CODIGO: PC-02

Detalle de pérdida de policromía en árboles, rosas y ancla con iglesia.

Restaurado al 80 % (Estado actual).

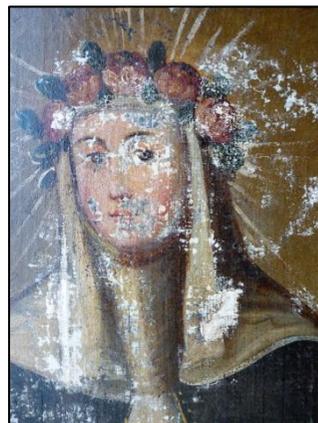
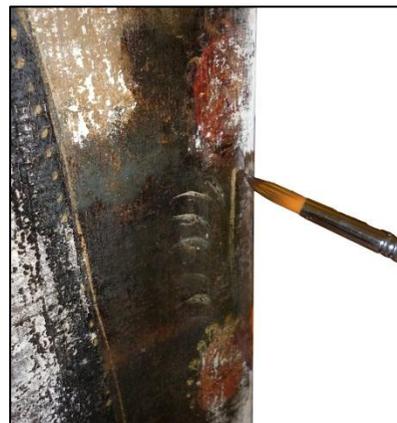
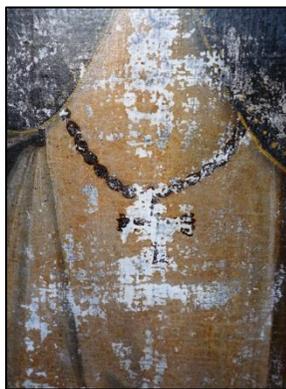
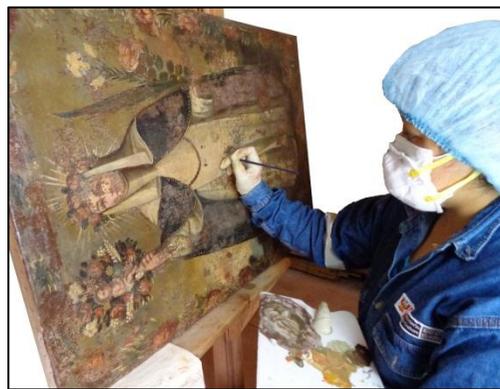
CODIGO: PC-04

Detalle de pérdida de policromía en árboles, rosas y ancla.

Restaurado al 80 %

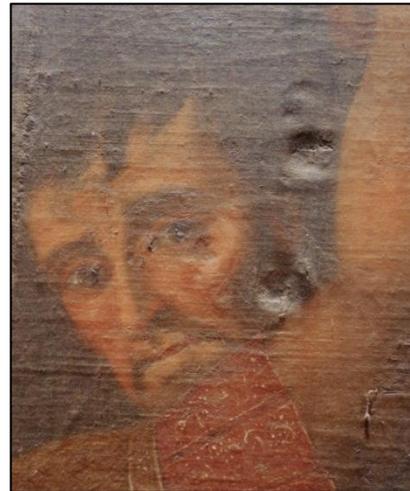
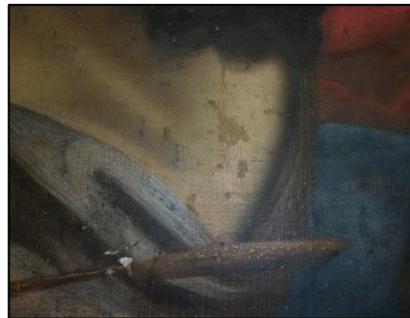
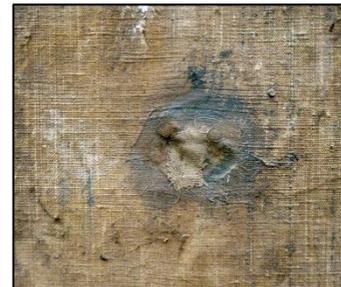
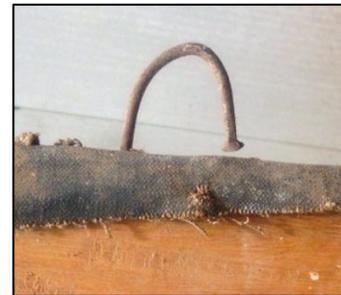
CODIGO: PC-09

Estado de conservación antes de la intervención (vista general) - abolladuras muy pronunciadas - impregnación de suciedad en la capa pictórica.

Doblez de lienzo anti técnico – parches inadecuados - elemento ajeno a la obra - vista general reverso.

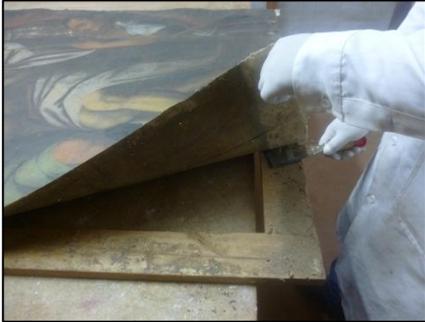
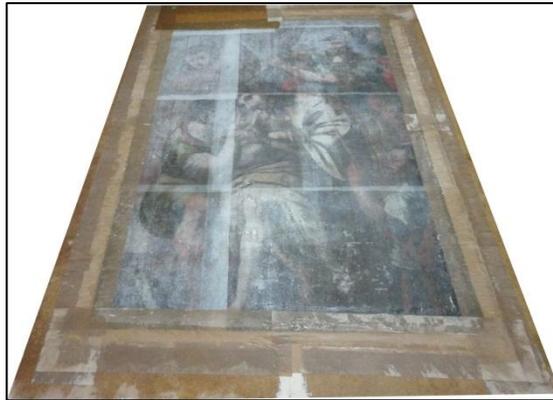
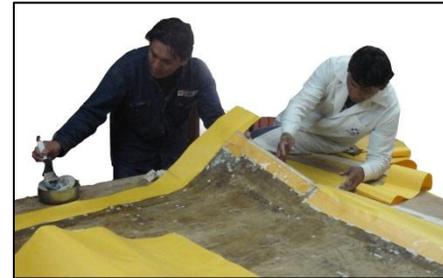
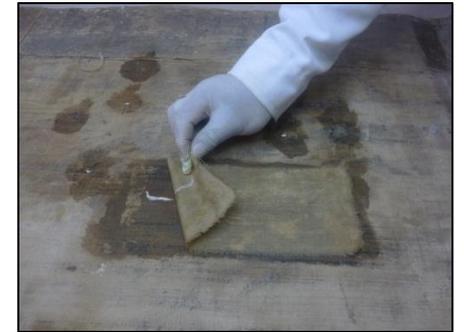
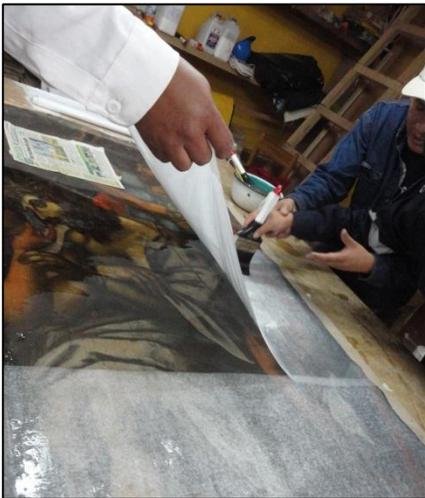
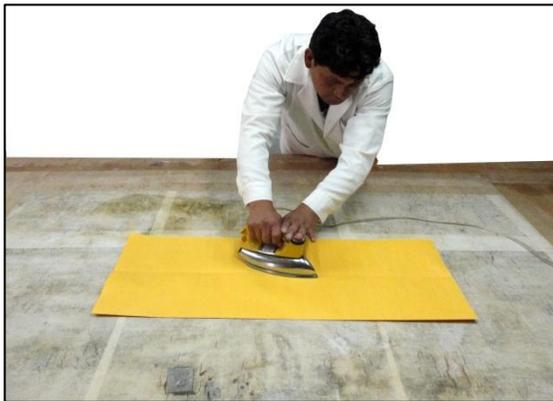
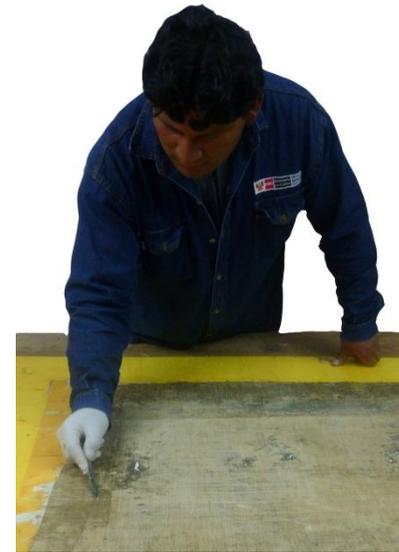
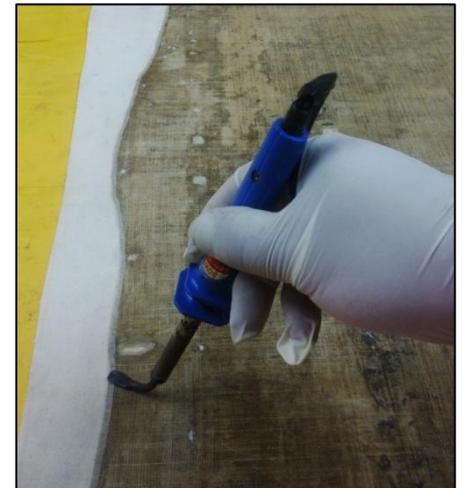
CODIGO: PC-09

**Capa pictórica.-** Mal estado de conservación, a consecuencia de exfoliación del estrato en zonas puntuales, pérdida de luminosidad y desgaste de tonalidades en forma generalizada producto de la impregnación de polvo y otros agentes asentados sobre la superficie y concavidades en considerable cantidad producto de daños físicos.

Desmontaje del lienzo-Velado en proceso y vista general-consolidación de la capa pictórica.

Encartonado-limpieza de soporte .

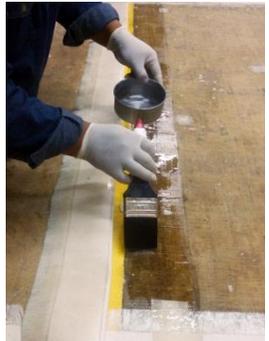
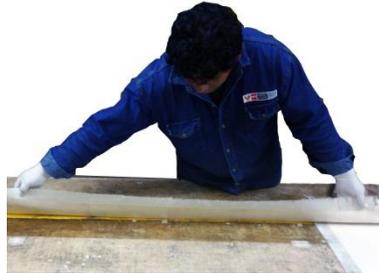
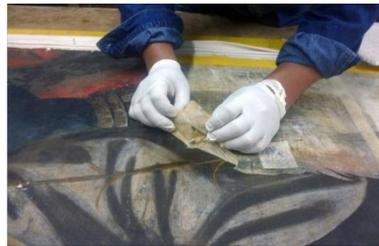
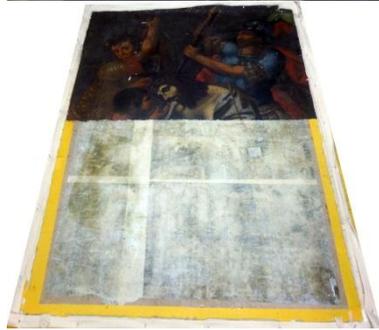
CODIGO: PC-09

Estado actual de la obra.

Preparación de bandas-aplicación de mowilit-aplicación de tensoactivo-montaje-develado (detalle y vista general)- Limpieza de la capa pictórica

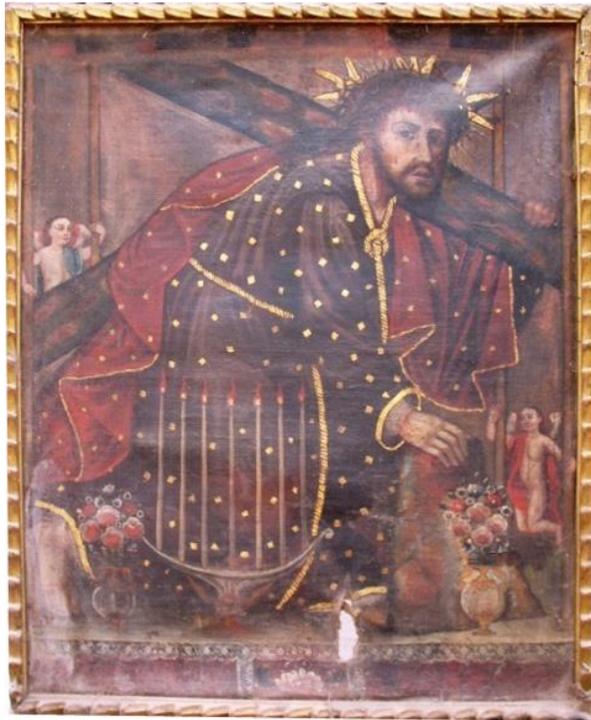
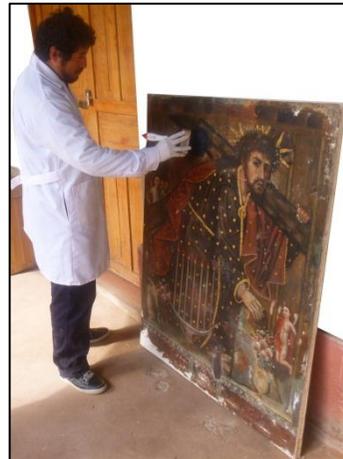
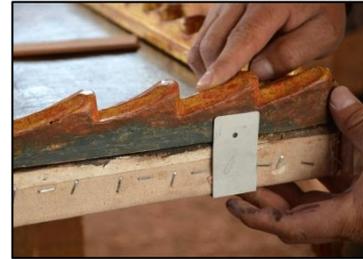
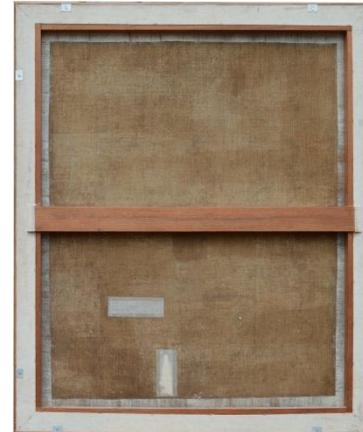
CODIGO: PC-10

Estado en inicial

100% restaurado (estado actual).

**Bastidor.-** Mal estado de conservación. Por marcas visibles del bastidor anti técnico que dañó considerablemente el perímetro del lienzo, bastidor con problemas estructurales presentando fractura con refuerzo de madera en el lado

**Soporte.-** Mal estado de conservación, con roturas ocasionadas a consecuencia de incidencia del bastidor en el extremo derecho del lienzo parte central y baja, desprendimiento del bastidor en la parte inferior, agujero pronunciado a la altura del tobillo izquierdo; por otra parte, en el lado reverso manchas causadas por filtración de agua de lluvias y gran cantidad de polvo impregnado y acumulación de tela de araña.

**Base de preparación.-** Mal estado de conservación. Los daños que alteran el estrato se deben a las condiciones atmosféricas ambientales de temperatura y humedad relativa y por filtración lluvia, provocando pérdida considerable y estado de fragilidad, pulverulencia, cazoletas y craqueladuras.

**Capa pictórica.-** Mal estado de conservación, con exfoliaciones y craqueladuras del estrato en gran porcentaje de la obra ocasionados por falta de adhesión, además de pérdida de luminosidad y desgaste de tonalidades producto de las capas de polvo y otros agentes deteriorantes asentados sobre la superficie.

Perdida de policromía – prefijado – montaje de marco con platina – reverso (estado final).

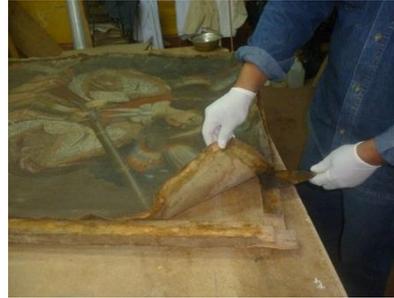
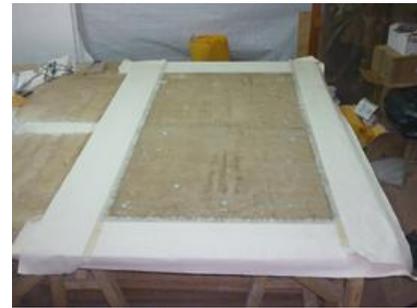
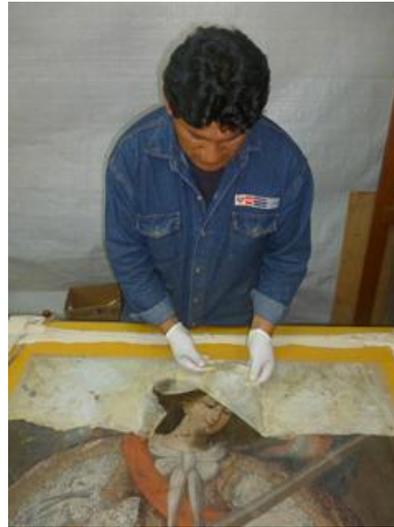
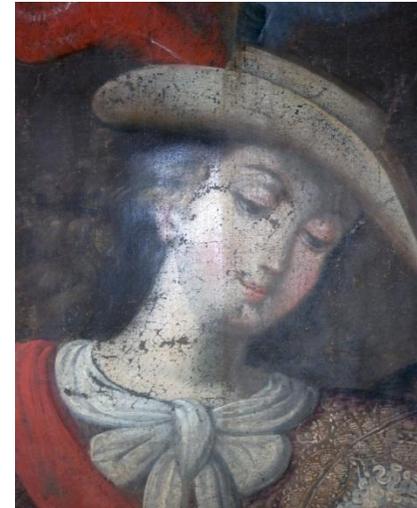
Estado en inicial

**Bastidor.-** Pésimo estado de conservación, con problema estructural de separación de juntas de ensamble en la parte inferior, rotura en el listón derecho con refuerzo provisional de madera y alambre galvanizado, en forma generalizada orificios por ataque de xilófagos, no presenta biselado por lo que daña considerablemente el perímetro del lienzo el cual se encuentra adherido al bastidor con cola de origen orgánico.

**Soporte.-** Pésimo estado de conservación, suelto en la parte inferior por rotura del bastidor lo que provocó pliegues y ondulaciones en el soporte, además de varios agujeros de los cuales dos de considerable tamaño; en el lado reverso

manchas de humedad producto de chorreras de lluvia, acumulación de polvo y tela de araña siendo factores determinantes en la aceleración del deterioro de la misma.

**Base de preparación.-** Pésimo estado de conservación. Los daños que alteran el estrato se deben a las condiciones atmosféricas ambientales de temperatura y humedad relativa, así como también de las notorias filtraciones de agua de lluvia, provocando pérdidas estratigráficas en forma vertical en un gran porcentaje a la derecha e izquierda del lienzo de la parte media hacia abajo. También se comprobó la pérdida de adhesión de los aglutinantes.

Perdida de policromía – prefijado – montaje de marco con platina – reverso (estado final).

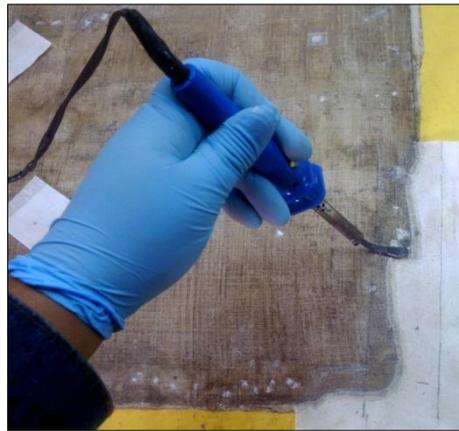
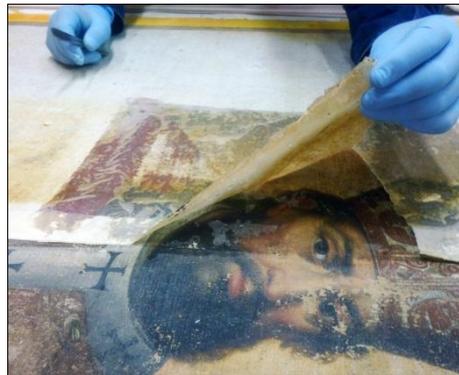
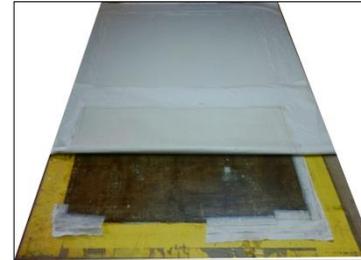
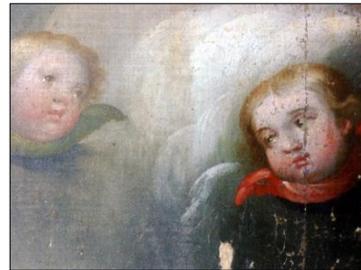
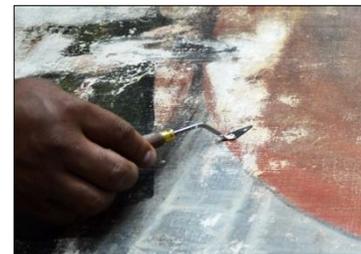
Estado en inicial

100% conservado (estado actual).

**Bastidor.-** Pésimo estado de conservación, con problema estructural de separación de juntas de ensamble en la parte inferior, rotura en el listón derecho con refuerzo provisional de madera y alambre galvanizado, en forma generalizada orificios por ataque de xilófagos, no presenta biselado por lo que daña considerablemente el perímetro del lienzo el cual se encuentra adherido al bastidor con cola de origen orgánico.

**Soporte.-** Pésimo estado de conservación, suelto en la parte inferior por rotura del bastidor lo que provocó pliegues y ondulaciones en el soporte, además de varios agujeros de los cuales dos de considerable tamaño; en el lado reverso

manchas de humedad producto de chorreras de lluvia, acumulación de polvo y tela de araña siendo factores determinantes en la aceleración del deterioro de la misma.

**Base de preparación.-** Pésimo estado de conservación. Los daños que alteran el estrato se deben a las condiciones atmosféricas ambientales de temperatura y humedad relativa, así como también de las notorias filtraciones de agua de lluvia, provocando pérdidas estratigráficas en forma vertical en un gran porcentaje a la derecha e izquierda del lienzo de la parte media hacia abajo. También se comprobó la pérdida de adhesión de los aglutinantes.

Colocación de injertos – develado – Reentelado a la termoplástica - limpieza profunda – entizado.

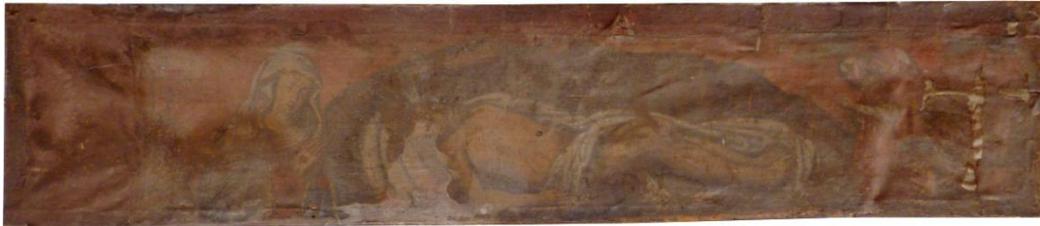
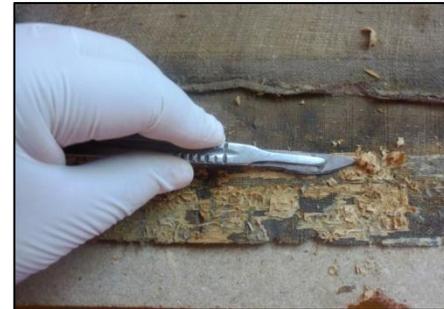
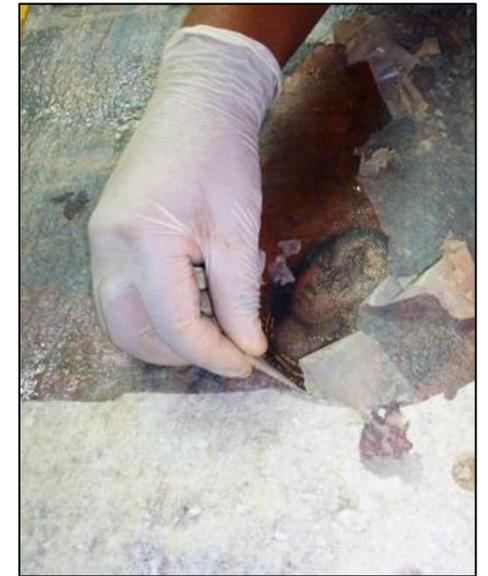
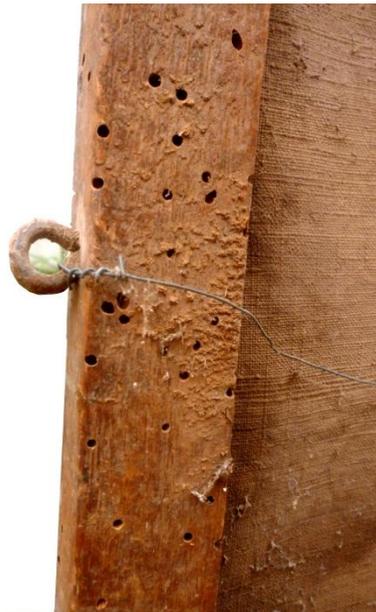
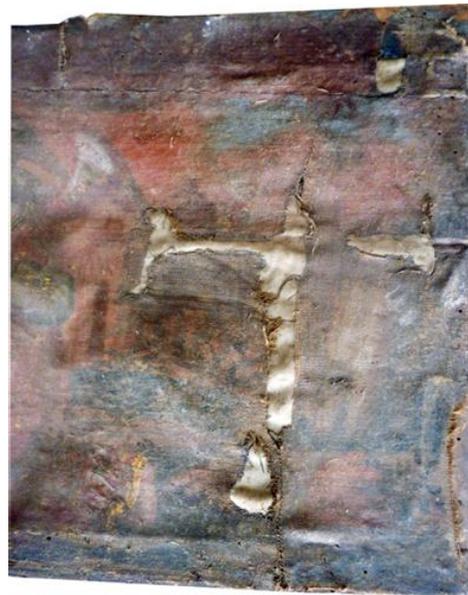
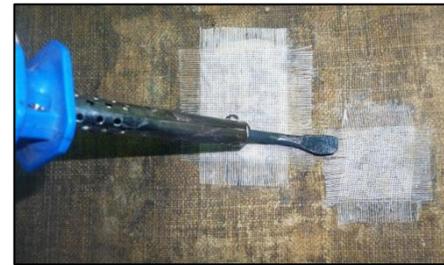
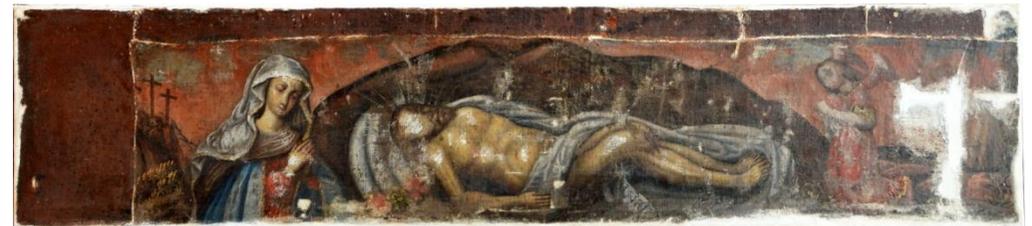
CODIGO: PC-17

Estado en inicial – ataque de xilófagos – parche anti técnico

Desbastado del bastidor – colocación de parches – velado - 100% conservado (estado actual).

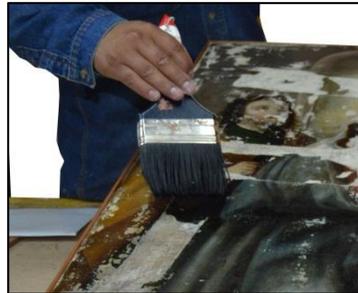
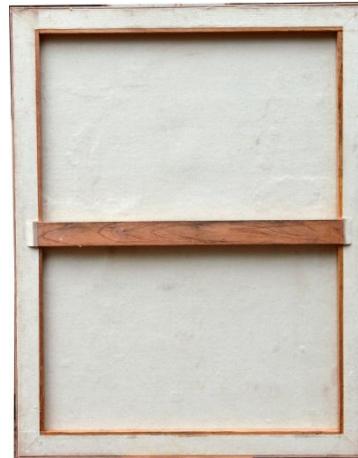
**Soporte.-** Pésimo estado de conservación, superficie destensado que provocó ondulaciones en el soporte, en la parte inferior rotura; en el lado reverso manchas de humedad muy demarcadas a consecuencia de chorrera de lluvia, evidencia de parches anti técnicos, y acumulación de polvo y tela de araña como factores determinantes en la aceleración del deterioro de la misma.

Velado – colocación de injertos – reentelado a la termoplástica (antes de la viabilidad) – reverso estado final.

100% conservado (estado actual).

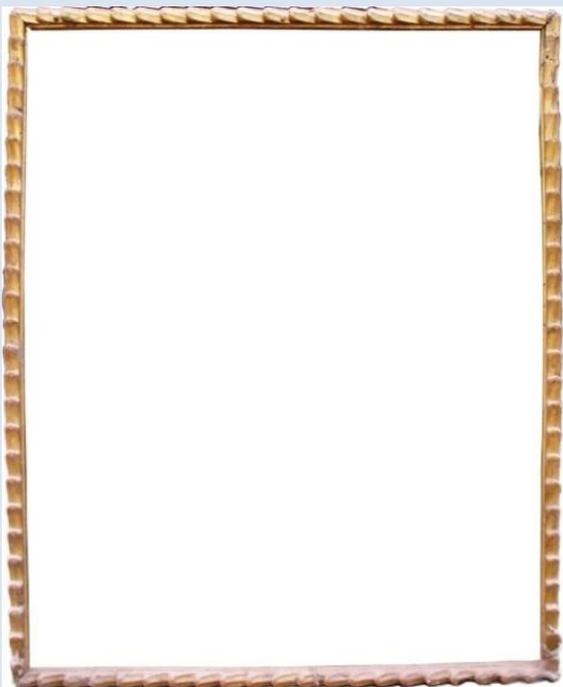
CODIGO: Ma-06

Estado en inicial

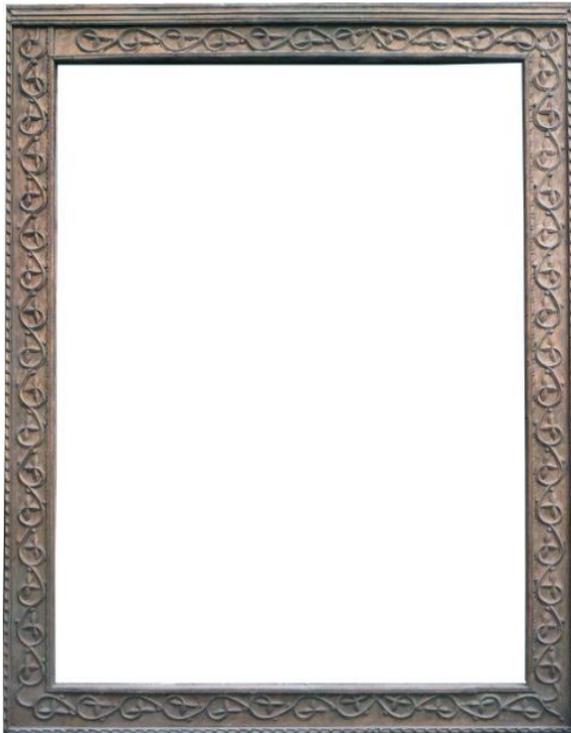
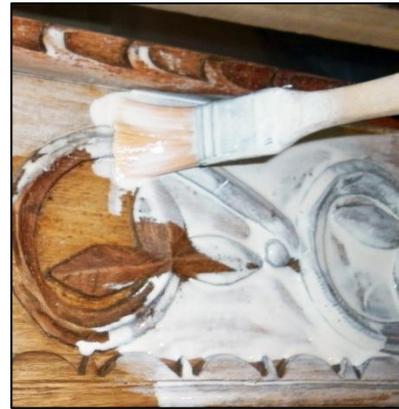
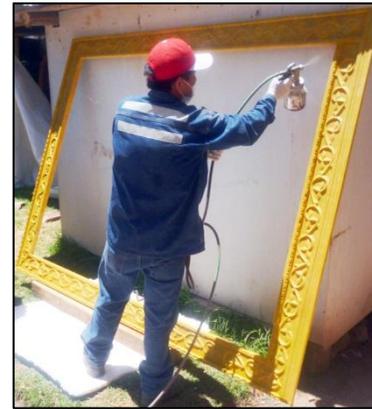
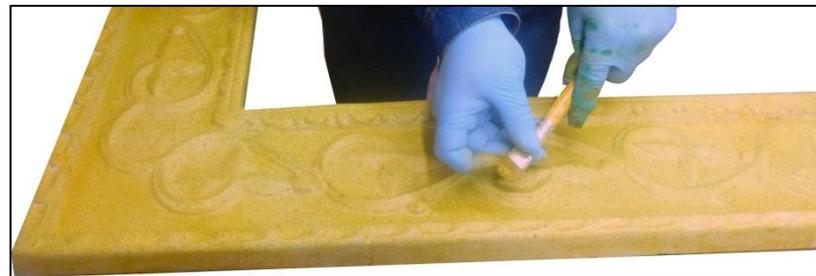
CODIGO: Ma-08

Estado en inicial (Antes de la verificación de viabilidad)

Entizado – reintegración cromática con la técnica veladuras y estarcido – fijado de protección final.

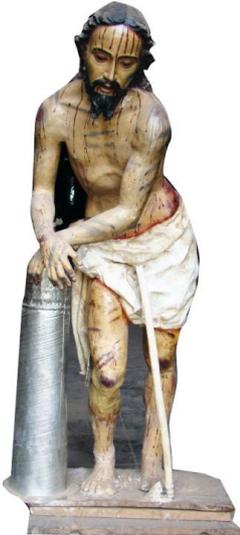
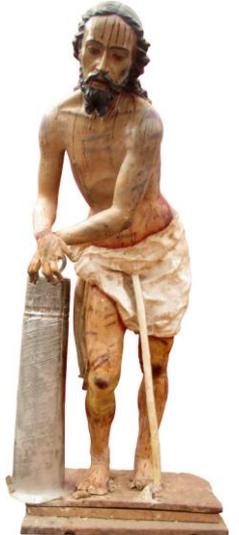
**SOPORTE (MAGUEY):** Mal estado de conservación, sin pérdidas estructurales en el soporte de madera salvo enlizado en la pierna derecha por rotura y debilitamiento de esta.

**CAPA DE BASE DE PREPARACIÓN:** Mal estado de conservación, observándose pérdida de adhesión, cohesión, fisuras y grietas ocasionado por movimientos mecánicos y pérdida del aglutinante en la carga inerte por desintegración. La escultura presenta exfoliaciones así como desprendimientos; también nos muestra pérdida de cohesión presentando fisuras y grietas que afectó el estrato superior inmediato.

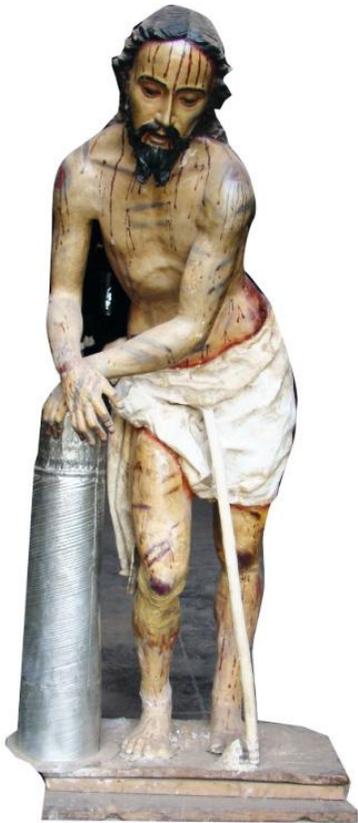
CODIGO: ESC - 04

Estado en inicial

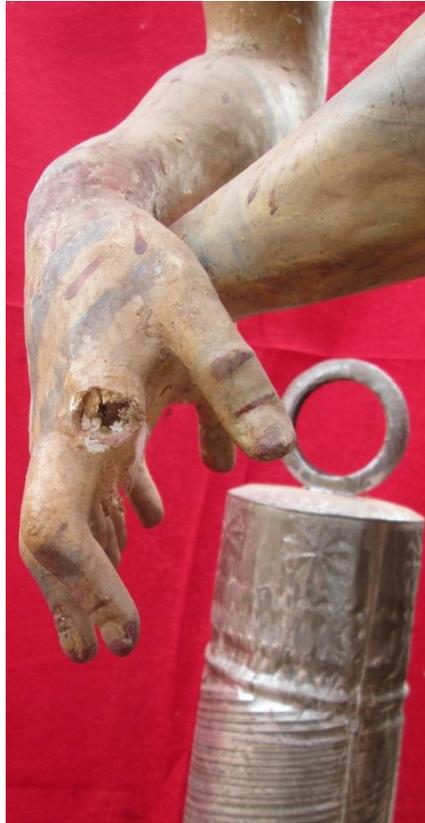
Faltante del dedo índice

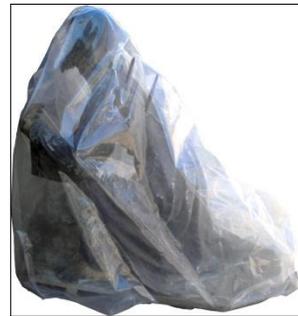
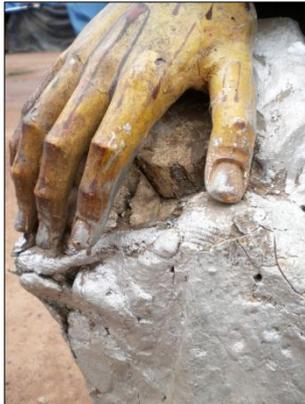
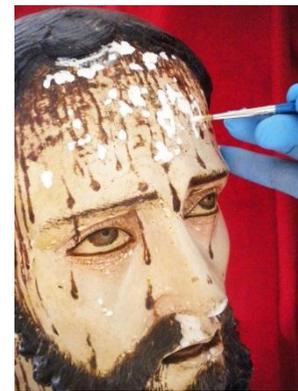
CODIGO: ESC - 05

**CAPA DE BASE DE PREPARACIÓN:** Mal estado de conservación, por pérdida de cohesión del aglutinante, la obra presenta exfoliaciones y desprendimientos, también fisuras y grietas incidiendo en el estrato superior inmediato.

Estado en inicial – excremento de rata – aplicación de chemaderil encapsulado (Desinfección)

Pérdida de cohesión del soporte tela encolada – repinte con purpurina – ventana de liberación de repinte – entizado – reintegración de color - 70% restaurado (estado actual).

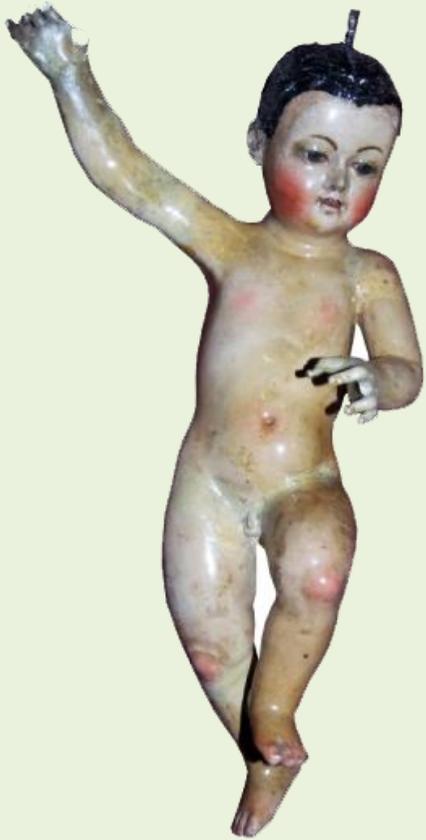
Estado inicial

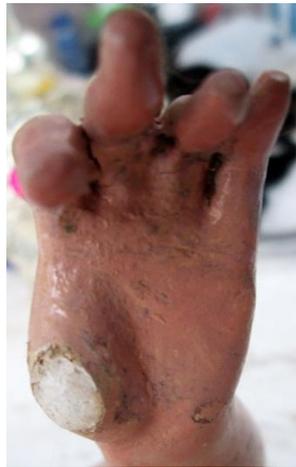
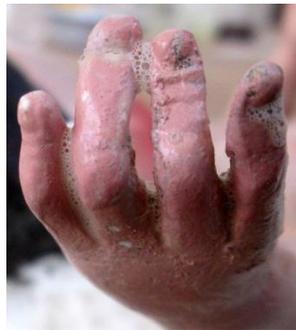
Faltante de dedo – liberación de repinte

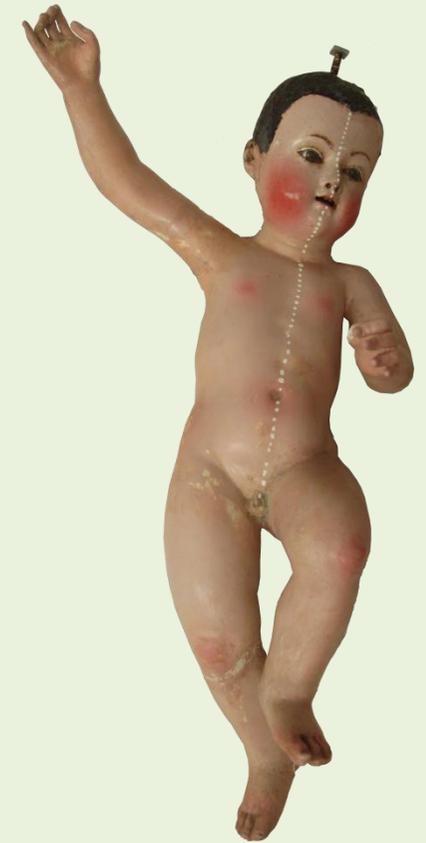
Estado actual

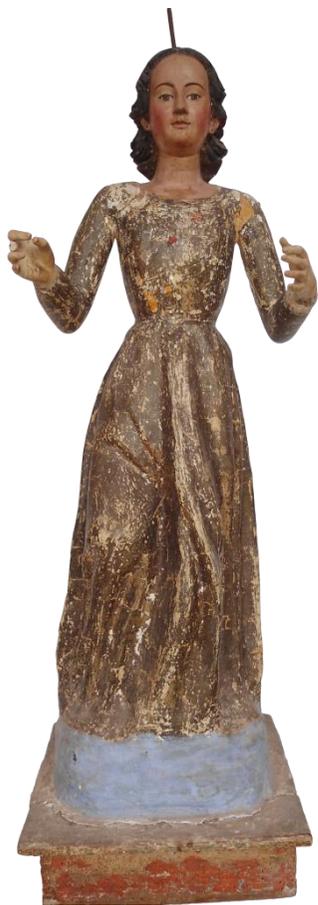
CODIGO: ESC - 08

**CAPA DE BASE DE PREPARACIÓN:** Mal estado de conservación, por exfoliaciones y desprendimientos, pérdida de cohesión presentando fisuras y grietas afectando el estrato superior inmediato y empastes de yeso y almidón.

Estado inicial

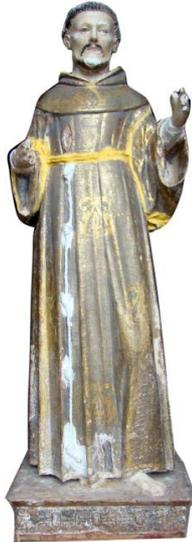
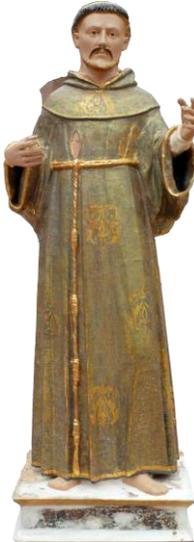
DATOS GENERALES		ESTADO INICIAL	ESTADO ACTUAL
<b>Título</b>	San Francisco

**SOPORTE (MAGUEY):** Mal estado de conservación, por pérdida estructural en los dedos de la mano derecha e izquierda, brazo derecho roto y cambiando de posición por acción mecánica y evidencia de fractura en el cuello.

**CAPA DE BASE DE PREPARACIÓN:** Mal estado de conservación, por faltante de base producto de exfoliaciones, craqueladuras y grietas ocasionado por movimientos mecánicos y estado de desintegración pérdida del aglutinante afectando el estrato superior inmediato.

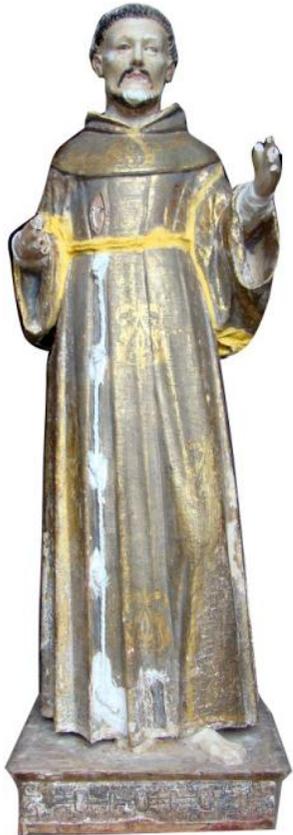
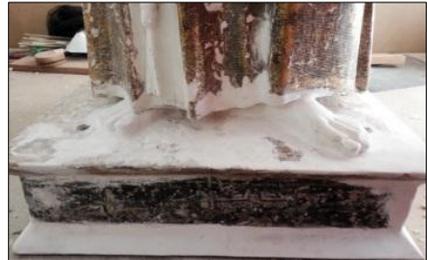
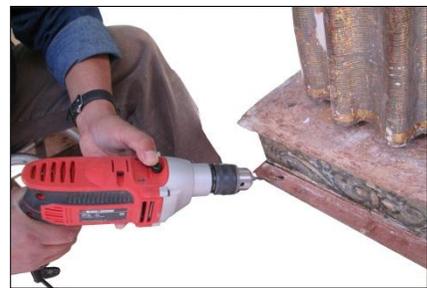
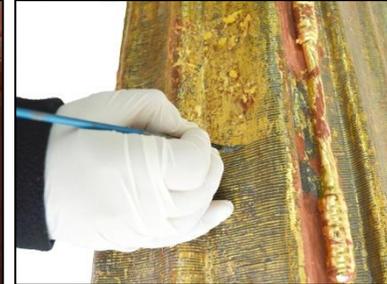
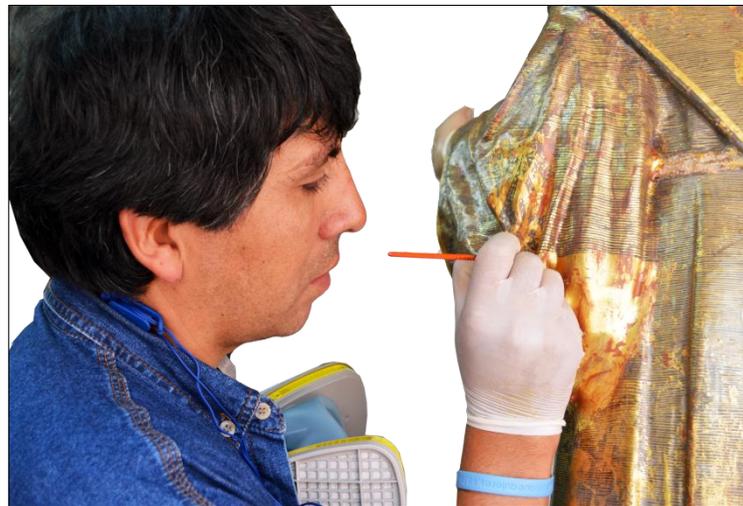
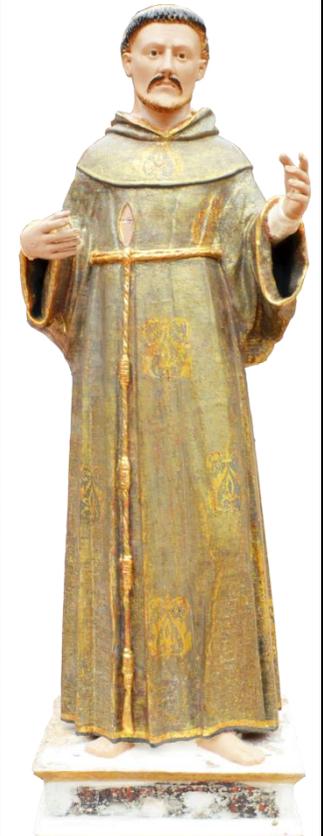
CODIGO: ESC - 09

Estado en inicial – plinto con ataque de xilófagos – reubicación de pie – consolidación estructural.

Entizado – dorado – reintegración cromática – personal reintegrando

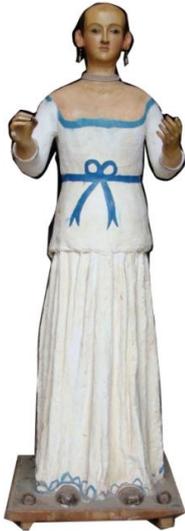
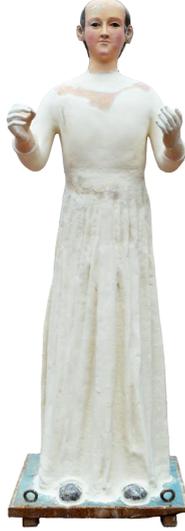
DATOS GENERALES		ESTADO INICIAL	ESTADO ACTUAL
<b>Título</b>	Virgen del Carmen

**CAPA DE BASE DE PREPARACIÓN:** Mal estado de conservación, con craqueladuras y grietas ocasionado por movimientos mecánicos.

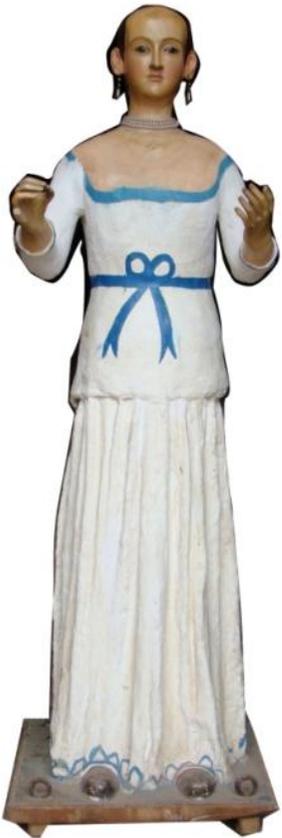
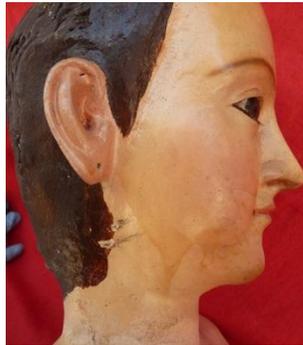
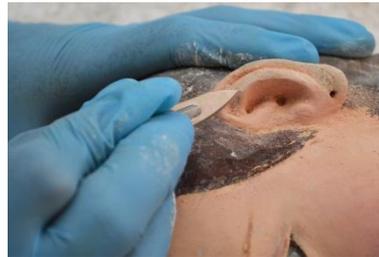
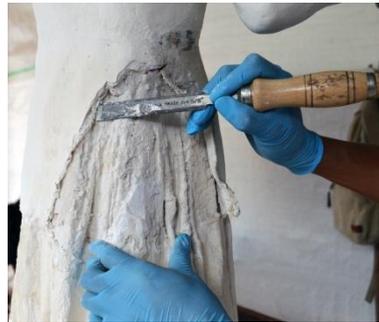
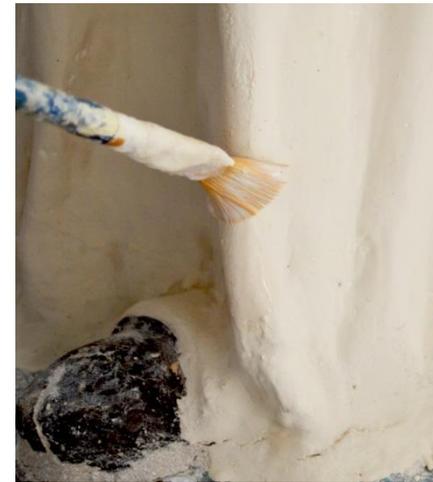
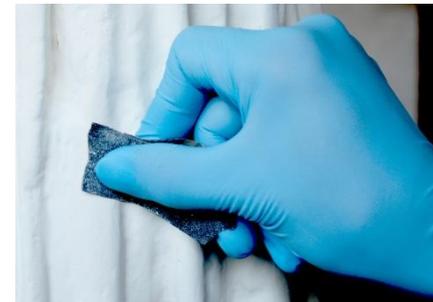
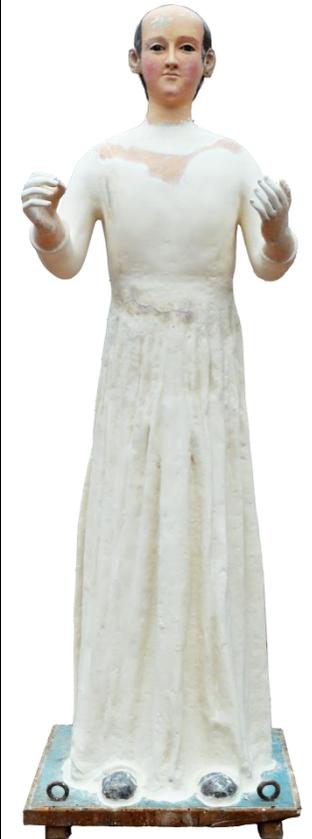
CODIGO: ESC - 05

Estado inicial – aplicación de barniz – faltante de dedo – repinte.

Limpieza superficial – limpieza mecánica – eliminación de enlizado y sobre posición de pasta – entizado – pulido.

50% conservado.

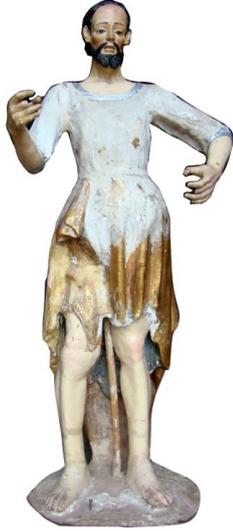
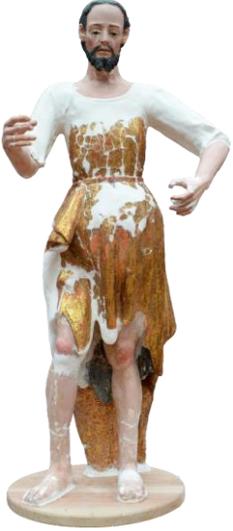
DATOS GENERALES		ESTADO INICIAL	ESTADO ACTUAL
<b>Título</b>	San Juan Bautista

**SOPORTE (MAGUEY):** Pésimo estado de conservación, estructuralmente inestable por rotura en rodilla derecha, empeines de los pies, en brazo izquierdo, y faltante de dedo medio de la mano izquierda.

**CAPA DE BASE DE PREPARACIÓN:** Mal estado de conservación, con pérdida en forma parcial principalmente en fracturas y espacios con pérdida de cohesión entre sus componentes, en zonas puntuales visible el soporte maguey.

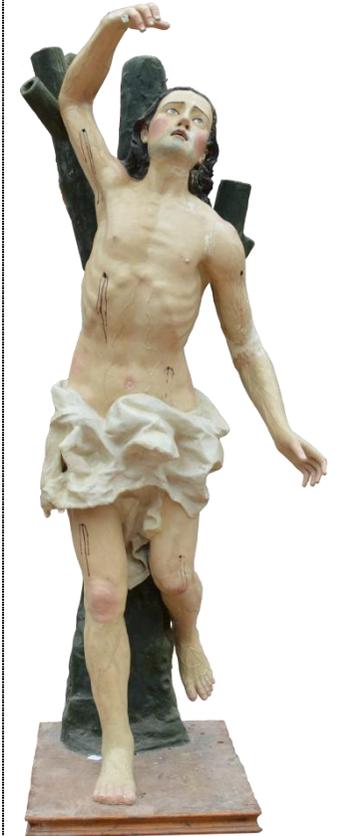
Ventana de limpieza profunda.

15% conservado.

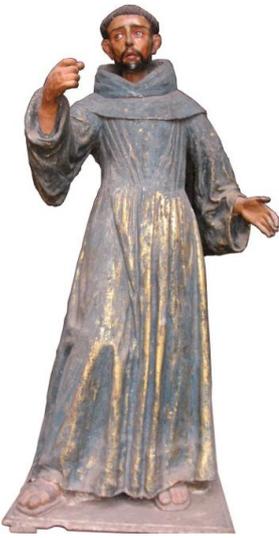
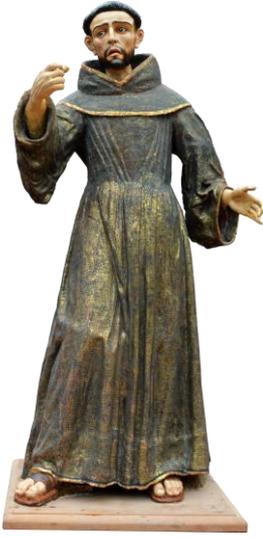
DATOS GENERALES		ESTADO INICIAL	ESTADO ACTUAL
<b>Título</b>	Santo Franciscano

**SOPORTE (MAGUEY):** Mal estado de conservación, por rotura y compostura en forma artesanal de los dedos de la mano izquierda, principalmente el dedo meñique, y capucha desprendida del hábito parcialmente.

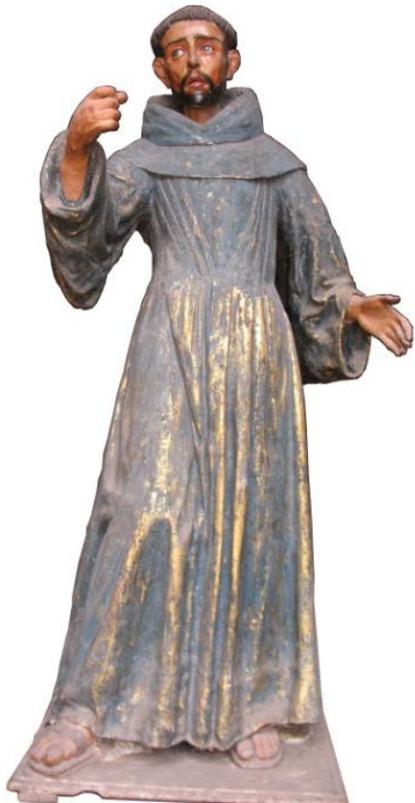
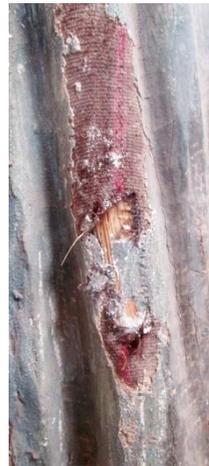
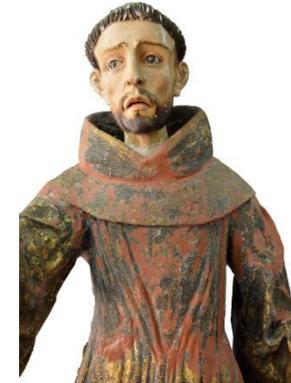
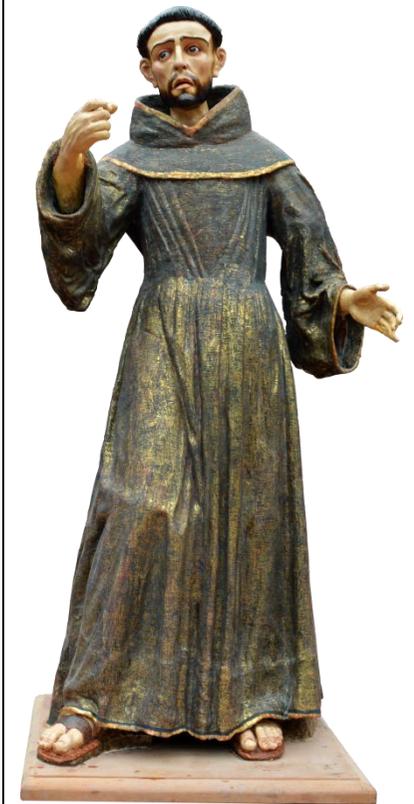
CODIGO: ESC - 13

Estado inicial – faltante – desprendimiento de capucha – soporte de plinto con ataque de xilófagos – pérdida de base de preparación – oxidación de barniz.

Limpieza profunda – empastado – entizado – embolado – dorado – personal reintegrando color – 75 % restaurado.

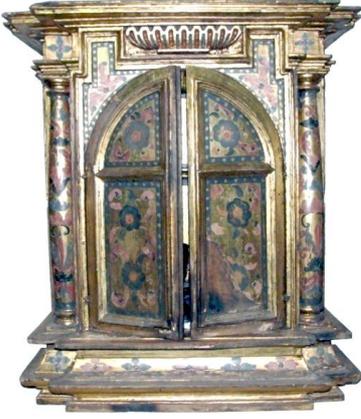
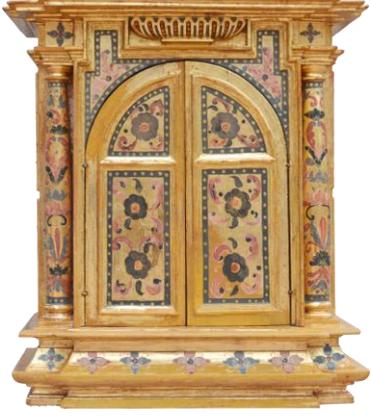
DATOS GENERALES		ESTADO INICIAL	ESTADO ACTUAL
Título	Sagrario 1

**CAPA PICTÓRICA:** Mal estado de conservación, por degradación de color y faltantes donde se quemó.

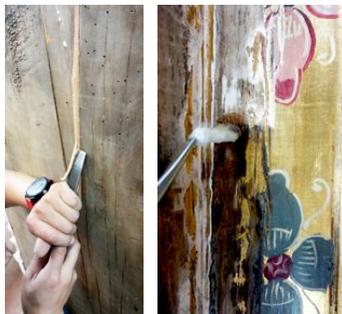
CODIGO: Mob - 01

Estado inicial – separación de juntas de ensamble – quemaduras – chirleteado – limpieza profunda.

Entizado – aplicación de base de color – reintegración regatino – fijado final 100% restaurado.

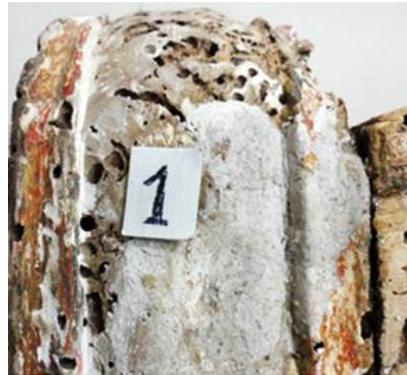
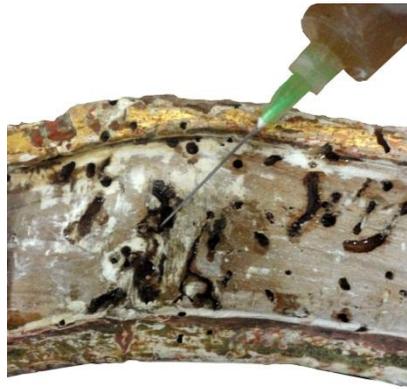
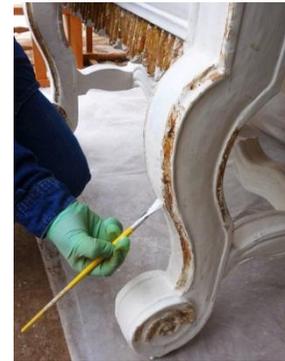
CODIGO: Sf - 01

Estado inicial – evidencia de ataque de xilófagos – aplicación de chemaderil.

Entizado –reintegración cromática regatino – fijado final 100% restaurado.

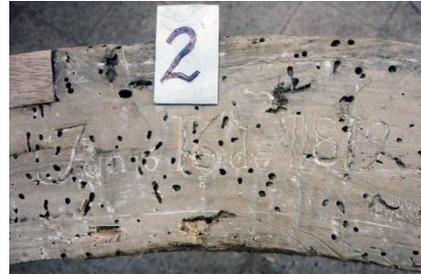
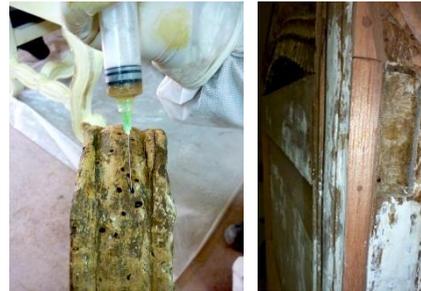
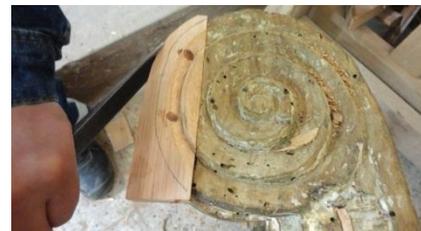
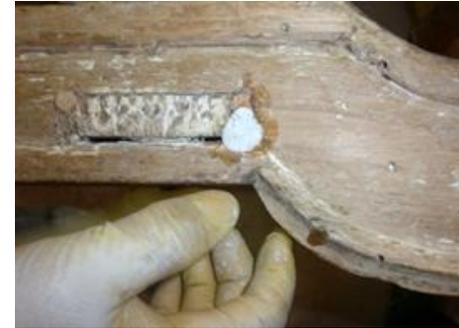
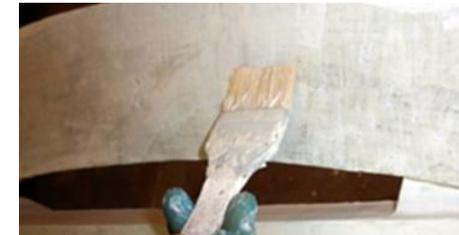
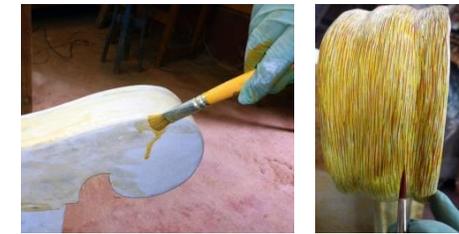
CODIGO: Sf - 02

Estado inicial – ataque de xilófagos – aplicación de chemaderil – refuerzo estructural – restitución de faltantes.

Empastado – entizado – aplicación de color – reintegración de color – 100 % restaurado.

**Ejecución:** Previa determinación de la zona con problema de desprendimiento, se realizó un análisis visual y al tacto para conocer el radio de acción del daño; teniendo conocimiento de la zona afectada, primero se aplicó el medio tenso activo a base de agua y alcohol con una jeringa hipodérmica con la finalidad de que la cola fuerte penetre aún más en la materia a consolidar, las juntas y ensambles se sujetó con prensas manuales y sargentas, y según el caso se reforzó con tarugos de madera previa perforación con un taladro.

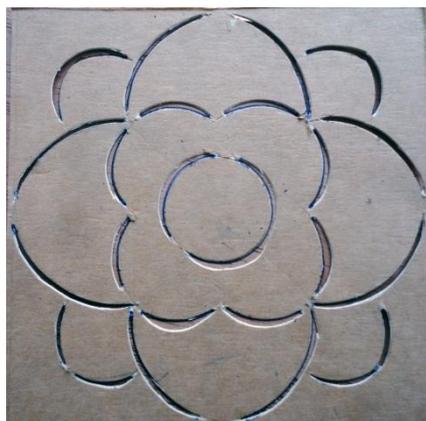
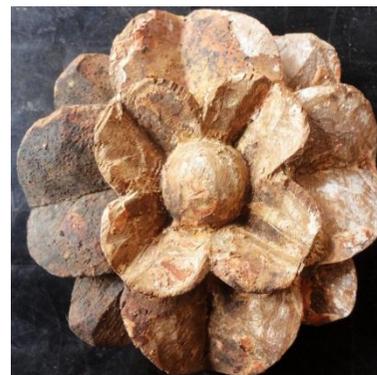
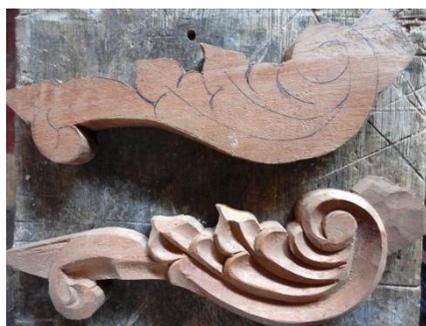
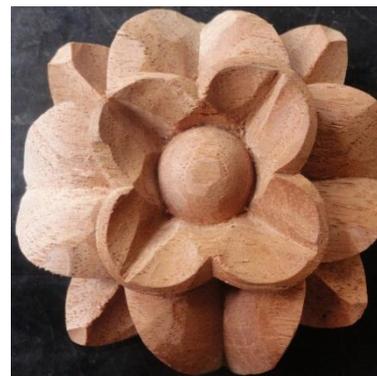
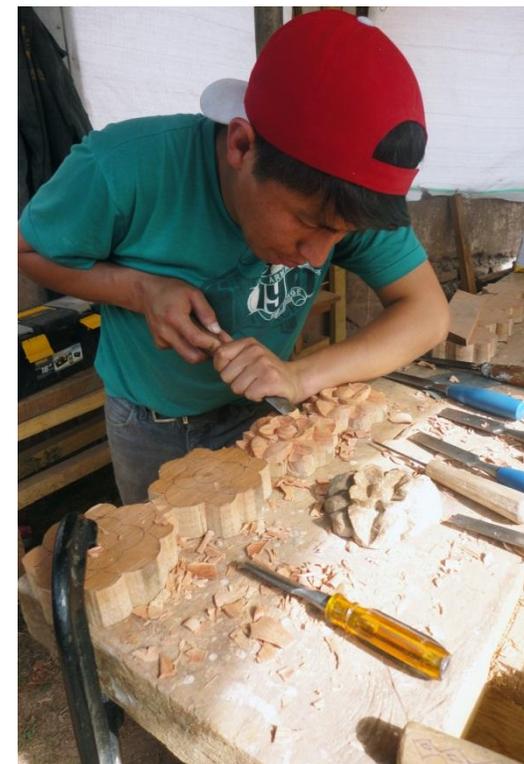
CODIGO: Ret - 01

Estado inicial – elaboración de plantilla de rosetón – calco de plantilla al soporte madera y talla de follaje ría original

Rosetón original – talla nueva de rosetón – personal realizando tallado de rosetón.

**Soporte adobe:** Mal estado de conservación, inestabilidad en el soporte estructural, piezas separadas del lugar original, problemas estructurales de separación en el ensamblaje de la madera y alabeo o arqueamiento, no presenta yugos al muro de apoyo, sujeto con dos fierros a manera de alcayata, contaminación, faltantes, mutilaciones, ataque de xilófagos en gran cantidad de piezas generando la pérdida de cohesión, descomposición orgánica, excedente y envejecimiento de la cola orgánica, resecamiento de la madera causado por elementos ajenos a la originalidad de la obra, grietas en sentido de unión de la madera evidencian su falta de conservación preventiva, acumulación de grasa, polvo compactado con cera de velas, alteraciones en general producidas por

**Dorado:** Mal estado de conservación, recubierto o repintado con pintura de origen industrial de color dorado en más de un 80%, en el restante estrato dorado pérdida de luminosidad, desgaste o decoloración, acumulación de capas de suciedad, agujeros ocasionados por elementos metálicos (clavos de factura contemporánea), pérdida de adhesión que origina exfoliación y a la postre pérdida de este estrato, daño ocasionado por la acumulación de elementos ajenos a la originalidad de la obra de arte, decoloración, cubrimientos con material ajeno a la obra, a consecuencia de la inestabilidad de la obra de arte las piezas se encuentran separadas del lugar original, generando la pérdida en algunos sectores, exfoliación desde la base de preparación.
