INFORME DE PRELIQUIDACIÓN 2014 DEL COMPONENTE BIENES CULTURALES DEL TEMPLO SAN JUAN BAUTISTA DE HUAYLLABAMBA

#### **INFORME PRELIQUIDACIÓN - 2014**

#### **Recuperación del Monumento Virreinal Religioso del Templo San Juan Bautista de Huayllabamba, Componente Bienes Culturales.**

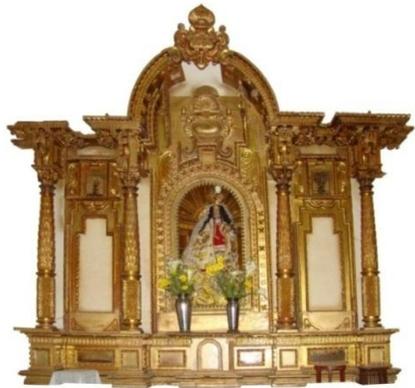
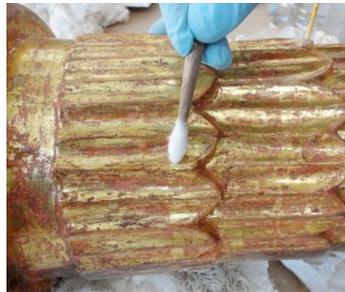
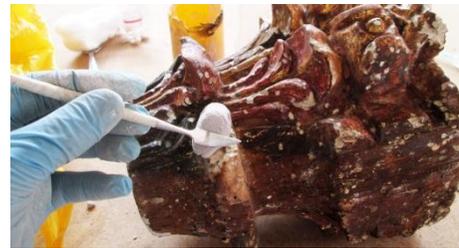
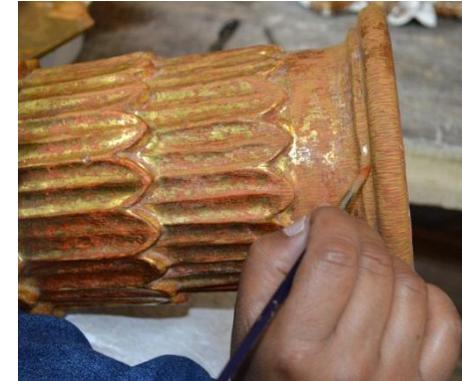
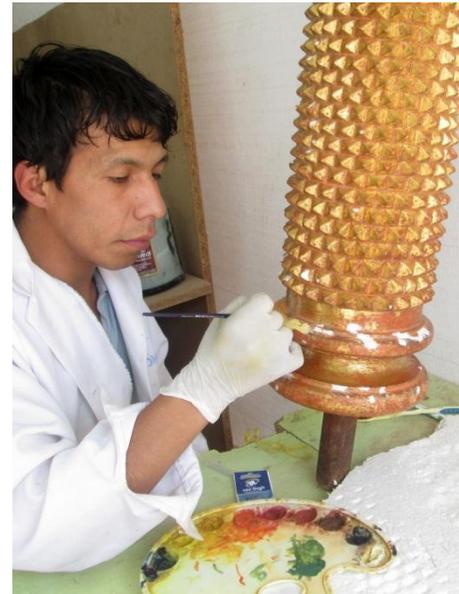
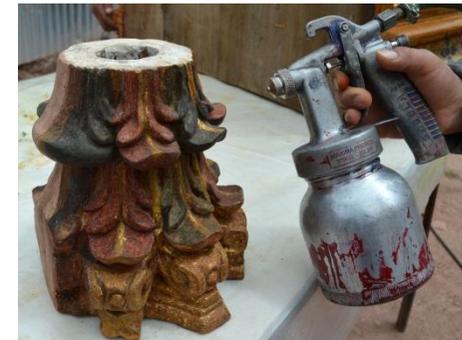
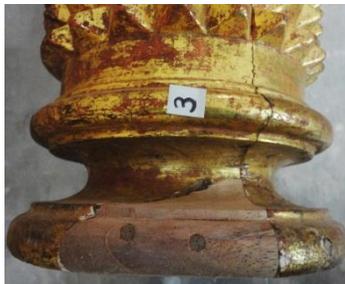
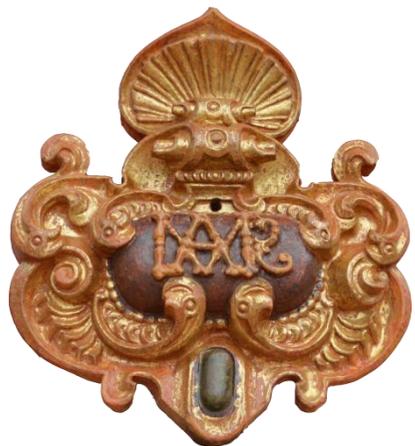
CODIGO: Ret - 02

Estado inicial – estado final medallón – limpieza profunda – elaboración de tallas – restitución de molduras faltantes.

Empastado - personal reintegrando.

**Aplicación de Chirletas:** Primero se procedió a determinar las condiciones de abertura de las grietas y rajaduras, luego se preparó una chirleta en madera más suave al original de acuerdo al diámetro y grosor de abertura de las grietas, seguidamente se incrustó la chirleta en la grieta con adhesivo, y finalmente se perfiló los excesos al nivel del original.

**Ejecución:** Previa determinación de la zona con problema de desprendimiento, se realizó un análisis visual y al tacto para conocer el radio de acción del daño; teniendo conocimiento de la zona afectada, primero se aplicó el medio tenso activo a base de agua y alcohol con una jeringa hipodérmica con la finalidad de que la cola fuerte penetre aún más en la materia a consolidar, las juntas y ensambles se sujetó con
