## INFORME DE PRE LIQUIDACIÓN

PUESTA EN VALOR DEL MONUMENTO COLONIAL RELIGIOSO

IGLESIA DE TINTA

COMPONENTE: OBRAS DE ARTE

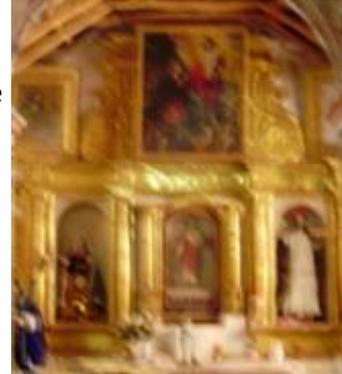
**FICHA TECNICA DE RETABLO DE MADERA**

<b>TITULO</b>	: “Retablo del Corazón Sagrado de Jesús”
<b>OBRA/OBJETO</b>	: retablo
<b>Nº DE CATALOGACION</b>	: no posee
<b>UBICACIÓN</b>	: capilla del mismo nombre
<b>AUTOR/ATRIBUCION</b>	: Anónimo
<b>ÉPOCA</b>	: Siglo XVIII
<b>TÈCNICA</b>	: moldura en yeso
<b>TEMA</b>	: Religioso
<b>DIMENSIONES</b>	: 4.28 X 4.86 M
<b>ÁREA TOTAL</b>	: 21.84 m2
<b>POSEEDOR</b>	: Iglesia de Tinta
<b>DIAGNOSTICO</b>	: Presenta intervenciones anteriores

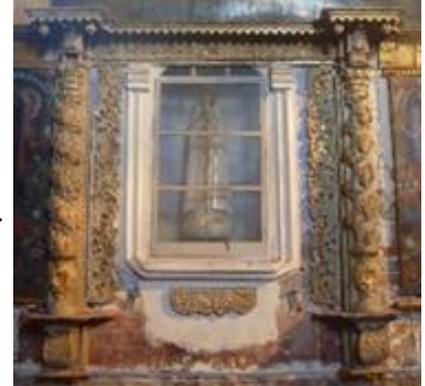
<b>TITULO</b>	: “Retablo Virgen de Fátima”
<b>OBRA/OBJETO</b>	: retablo
<b>Nº DE CATALOGACION</b>	: no posee
<b>UBICACIÓN</b>	: Muro Epístola Presbiterio
<b>AUTOR/ATRIBUCION</b>	: Anónimo
<b>ÉPOCA</b>	: Siglo XVIII
<b>TÈCNICA</b>	: talla en madera dorado y P.
<b>TEMA</b>	: Religioso
<b>DIMENSIONES</b>	: 2.21 X 2.47 M
<b>ÁREA TOTAL</b>	: 5.73 m2
<b>POSEEDOR</b>	: Iglesia de Tinta
<b>DIAGNOSTICO</b>	: Presenta intervenciones anteriores

El retablo se encuentra en 40% de estado de deterioro, presenta pérdida volumétrica, estratigráfica, base de preparación, grietas, fisuras, lagunas, suciedad, alabamiento,

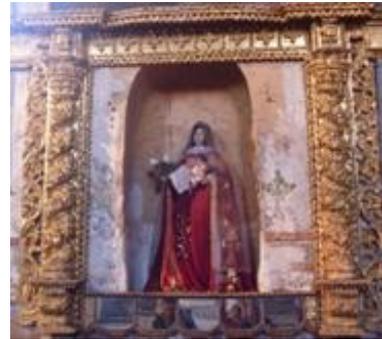
<b>TITULO</b>	: “Retablo Virgen Candelaria”
<b>OBRA/OBJETO</b>	: retablo
<b>Nº DE CATALOGACION</b>	: no posee
<b>UBICACIÓN</b>	: Muro Evangelio – Pres.
<b>AUTOR/ATRIBUCION</b>	: Anónimo
<b>ÉPOCA</b>	: Siglo XVIII
<b>TÈCNICA</b>	: Talla en madera dorada
<b>TEMA</b>	: Religioso
<b>DIMENSIONES</b>	: 2.48 X 2.63 M
<b>ÁREA TOTAL</b>	: 6.85 m2
<b>POSEEDOR</b>	: Iglesia de tinta
<b>DIAGNOSTICO</b>	: Presenta intervenciones anteriores

El retablo se encuentra en 40% de estado de deterioro, presenta pérdida volumétrica, base de preparación, grietas, fisuras, lagunas, suciedad, alabamiento,

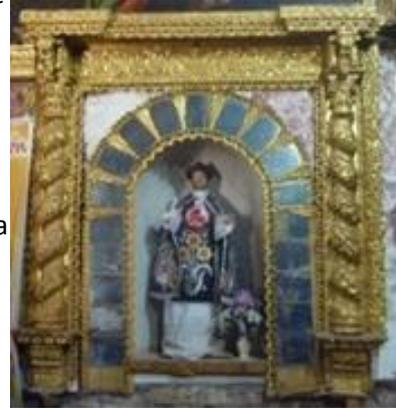
<b>TITULO</b>	: “Retablo San Nicolás de Bari”
<b>OBRA/OBJETO</b>	: retablo
<b>Nº DE CATALOGACION</b>	: no posee
<b>UBICACIÓN</b>	: Muro del Evangelio
<b>AUTOR/ATRIBUCION</b>	: Anónimo
<b>ÉPOCA</b>	: Siglo XVIII
<b>TÈCNICA</b>	: Talla en Madera Dorada
<b>TEMA</b>	: Religioso
<b>DIMENSIONES</b>	: 2.48 X 2.67 M
<b>ÁREA TOTAL</b>	: 6.75 m2
<b>POSEEDOR</b>	: Iglesia de Tinta
<b>DIAGNOSTICO</b>	: Presenta intervenciones anteriores

El retablo se encuentra en 40% de estado de deterioro, presenta pérdida volumétrica, estratigráfica, base de preparación, grietas, fisuras, lagunas, suciedad, alabamiento,

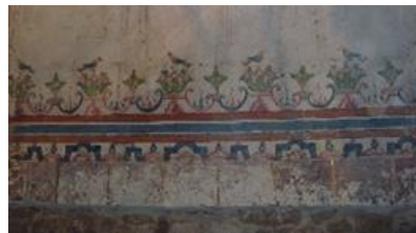
**TITULO** : “PINTURA MURAL”  
**OBRA/OBJETO** : PINTURA MURAL  
**Nº DE CATALOGACION** : No catalogado  
**UBICACIÓN** : Presbiterio – muro epístola  
**AUTOR/ATRIBUCION** : Anónimo  
**ÉPOCA** : Siglo XVIII  
**TÈCNICA** : pintura mural al temple  
**TEMA** : Religioso  
**ÁREA TOTAL** : 35.00 m2  
**POSEEDOR** : Iglesia de Tinta  
**DIAGNOSTICO** : Presenta intervenciones anteriores
