## INFORME ANUAL DE PRELIQUIDACION – 2014

**“Restauración y Puesta en valor del Monumento Histórico  
Artístico de la Iglesia Matriz Inmaculada Concepción de  
Sicuani ”**

**Componente de Obras de Arte  
Sicuani – Canchis - Cusco**

**MINISTERIO DE CULTURA**

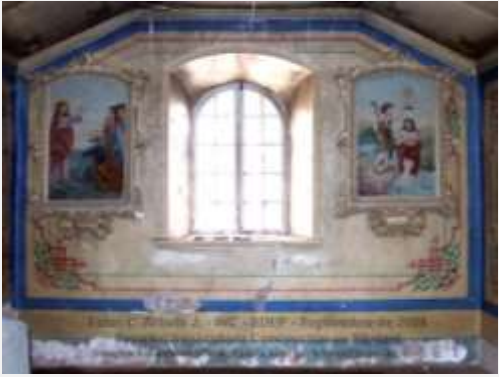
**ESTADO DE CONSERVACIÓN:** El presente muro viene a ser el más deteriorado, puesto que se puede apreciar las evidencias de un vano de intercomunicación entre este ambiente y otro posterior, el mismo que se encuentra tapiado con adobes todo el área que comprende al alfeizar de la ventana adecuada en este sector, del mismo podemos apreciar los filetes verticales en relieve de las jambas laterales totalmente fracturados, quedando únicamente la parte del filete que forma el arco elíptico rebajado.

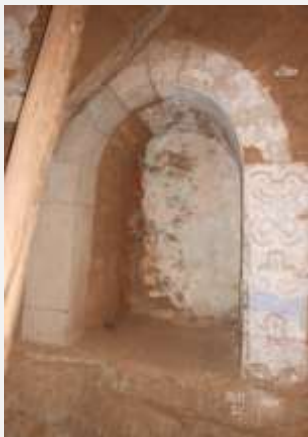
**ESTADO DE CONSERVACIÓN:** El presente mural tiende a ser el más deteriorado, puesto que se puede apreciar las evidencias de un vano de intercomunicación entre este ambiente y otro posterior, el mismo que se encuentra tapiado todo el área que comprende al alfeizar de la ventana adecuada en este sector,

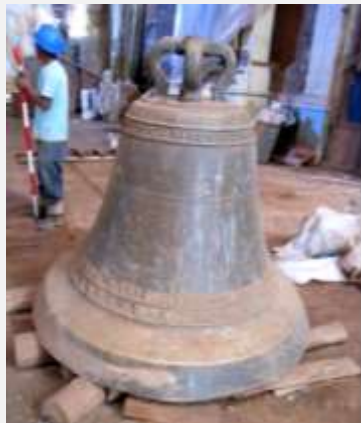
| IDENTIFICACIÓN DE LA OBRA | | | FOTOGRAFIA GENERAL | |
|---|---|---|---|--|
| Título | : “CAMPANA” 01 | | | |

**SOPORTE.-** Regular estado de conservación, su estructura es metálica, pérdidas puntuales, las filtraciones de agua ha generado el deterioro de las bulas.

**CAPA DE PROTECCIÓN.-** Presenta oxidación, suciedad y polvo.

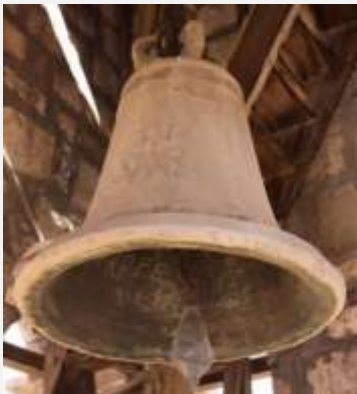
| IDENTIFICACIÓN DE LA OBRA | | | FOTOGRAFIA GENERAL | |
|---|---|---|---|--|
| Título | : “CAMPANA” 02 | | | |

**SOPORTE.-** Regular estado de conservación, su estructura es metálica, pérdidas puntuales, las filtraciones de agua ha generado el deterioro de las bulas.

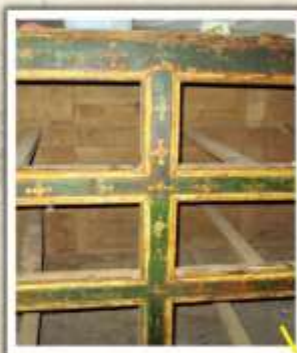
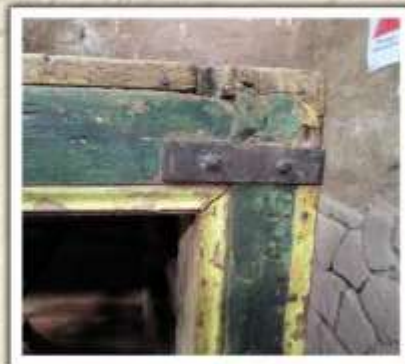
DETALLES DEL PESIMO  
ESTADO DE CONSERVACION

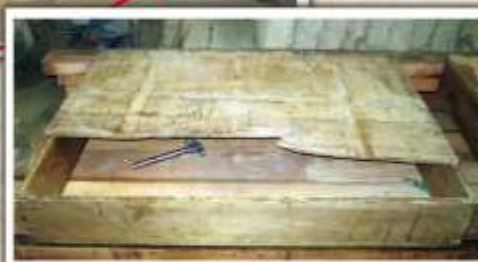
DETALLE DE LA BASE, DONDE OBSERVAMOS EL RESCACIMIENTO DE LA MADERA,  
PRODUCTO DEL MAL ESTADO DE CONSERVACION EN EL QUE SE ENCONTRO EL BAUL.

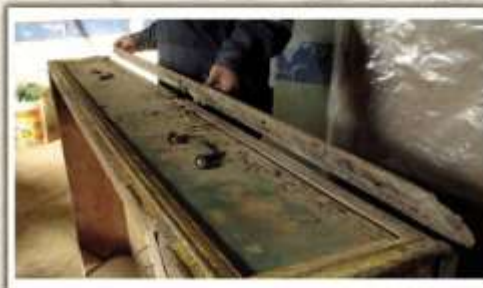
DETALLE DE UNO DE LOS CAJONES, DONDE APLICAMOS EL MAL ESTADO  
DE CONSERVACION DE LA ESTRUCTURA Y PRINCIPALMENTE DE LA BASE

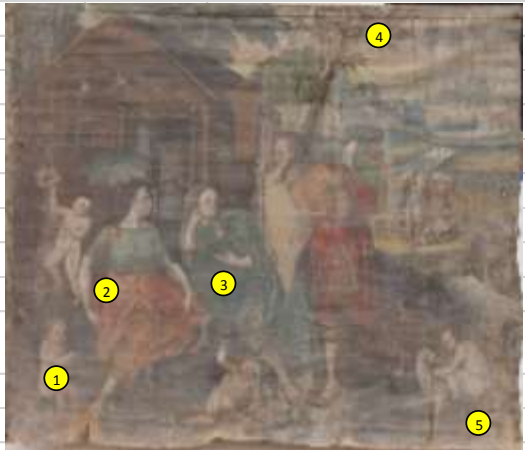
| <p><b>CONCLUSIONES:</b> De los resultados del análisis micro físico químico estratigráfico, y Luz Ultravioleta, la Obra de Arte, presenta por sectores intervenciones posteriores a la original (repintes), una gruesa capa de barniz resinoso oxidado, los estratos pictóricos se encuentran regularmente estables presentando ligeras pérdidas de adhesión y cohesión.</p> | | | | |
