INFORME TÉCNICO ANUAL DE OBRA

PRELIQUIDACIÓN 2014

“RECUPERACIÓN DEL MONUMENTO VIRREINAL RELIGIOSO TEMPLO PATRÓN SALVADOR DEL MUNDO – SAN SALVADOR - CALCA”

**COMPONENTE: RESTAURACIÓN DE LA INFRAESTRUCTURA ARQUITECTÓNICA
META 0042**

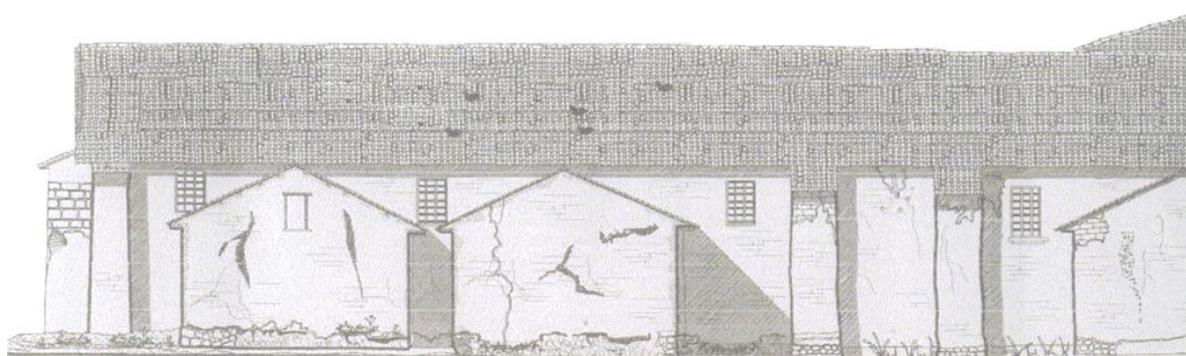
Entre el muro testero y el muro del evangelio muestra un desplazamiento horizontal, agrietamiento de la estructura de sujeción (contrafuerte lateral).

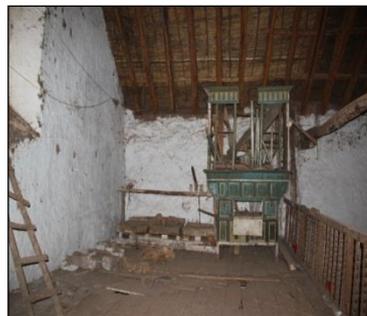
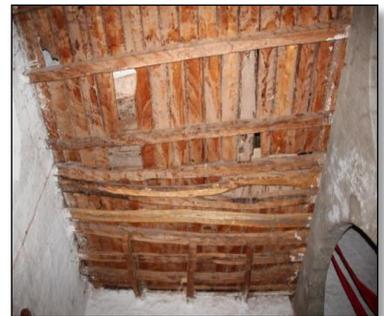
Coro

Espacio de forma rectangular limitada por una baranda de madera con balaustres en silueta, el piso es de madera tableada que se encuentra en mal estado de conservación.

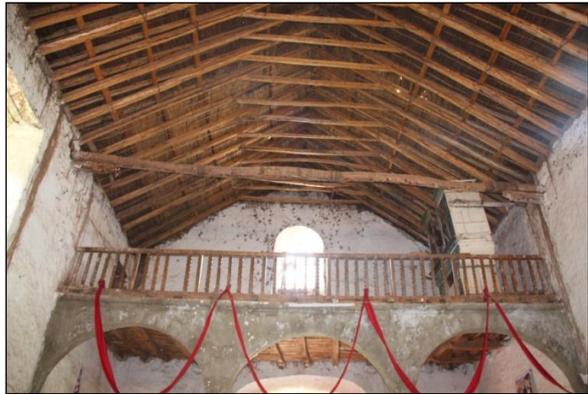
En este ambiente se encuentra un órgano de madera que constituye obra de arte por sí mismo y por la ornamentación pictórica que representa a Santa Cecilia y el Rey David.

La balaustrada se encuentra en mal estado de conservación por la presencia de xilófagos que han deteriorado la estructura de la madera de la cual está hecha.

El piso de madera, si bien es cierto presenta daño estructural, es de sumo peligro la transitabilidad sobre el entrepiso, dado que el entablado se encuentra totalmente apolillado y fácilmente quebrable por lo que es necesario su restitución integral incluyendo la estructura que lo soporta debido que no tiene un apoyo adecuado sino más bien se encuentra únicamente incrustado en los muros que lo contienen. Presenta fisuras en los encuentros de muros del evangelio, de la epístola y el muro de pies. El vano de ventana que existe en este ambiente presenta grietas, tanto en los derrames como el intradós que lo conforman.

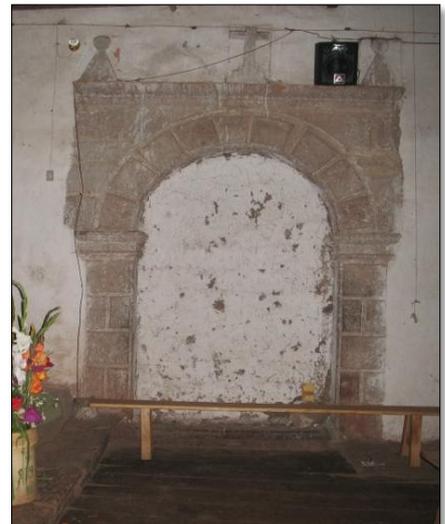
Anexo al vano tapiado se halla una carillona.

En la parte superior del muro se puede apreciar lienzos sin marquería.

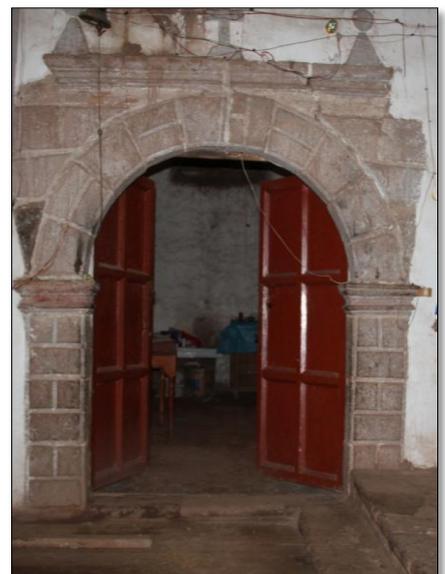
Revestimientos, interiores con embarre, yeso dejando una superficie nivelada y pintura final, lo que indica no ser de factura original.

El piso es entablado con madera machihembrada y muestra restos del piso original de ladrillo pastelero hacia el extremo derecho del altar mayor y anexo al acceso del pulpito.

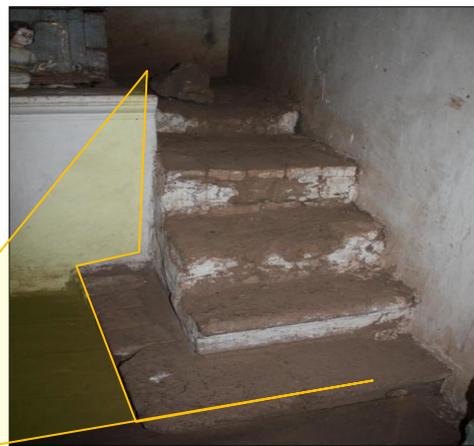
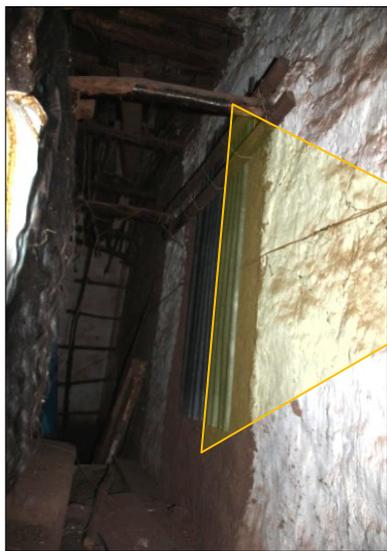
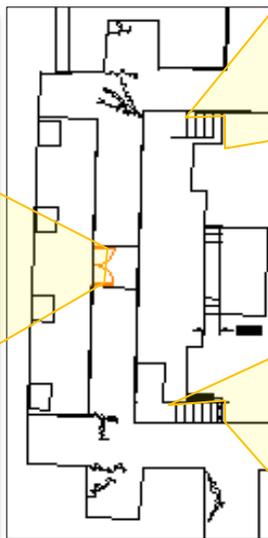
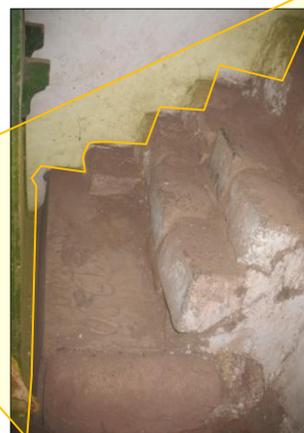
La cubierta del presbiterio es continua a la nave, cuya estructura es de par y nudillo, inclusión de carrizo, barro y tejas, no cuenta con revestimiento ni cielorraso dejando visto la estructura.

Hacia el muro testero presenta escaleras de adobe una en cada extremo del altar mayor y en la parte posterior muestra evidencias de una acceso actualmente tapiado por seguridad que comunicaba a la capilla absidal.

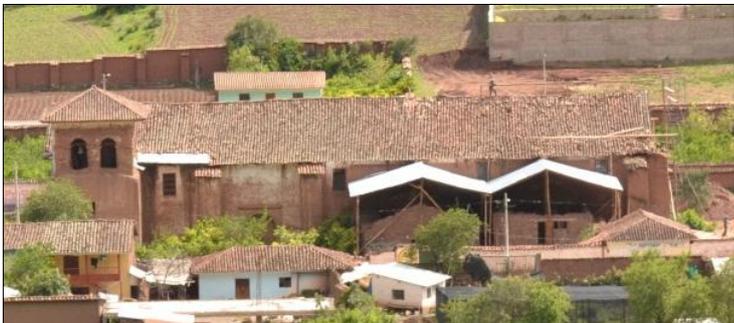
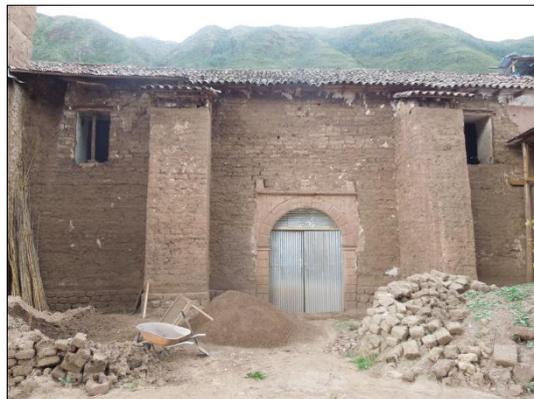
Muro de la Epístola

La sobrecimentación se encuentra calzada al 100%.
Se realizó la restitución de sobrecimentación en la capilla de la epístola y en la contra sacristía.

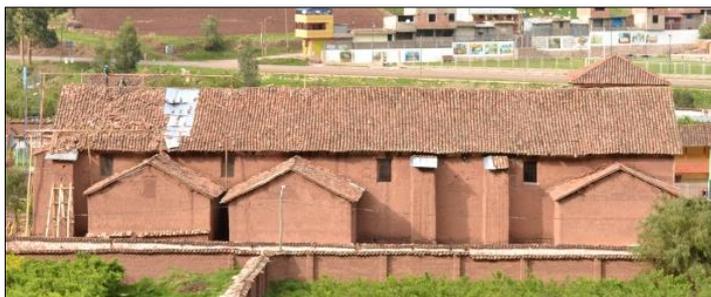
Muro del Evangelio

La composición volumétrica de similares características a la fachada de la epístola, al cual se encuentran adosados los espacios de sacristía, capilla, y baptisterio que guardan simetría con la disposición de cruz latina.

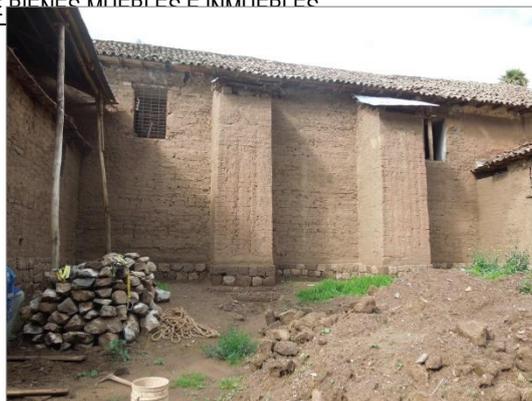
La sobrecimentación se encuentra calzada al 90%. quedando pendiente la calzadura de sobrecimentación en el muro noreste del baptisterio

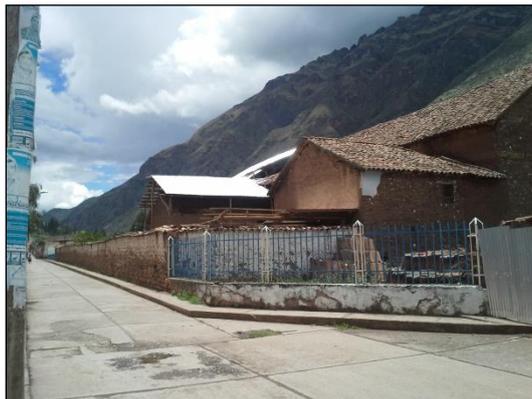
Presenta perdida y desprendimiento de embarre dejando expuesto los bloques de adobe y generando la pérdida del mortero en el núcleo quedando forados que inestabilizan la estructura muraria.

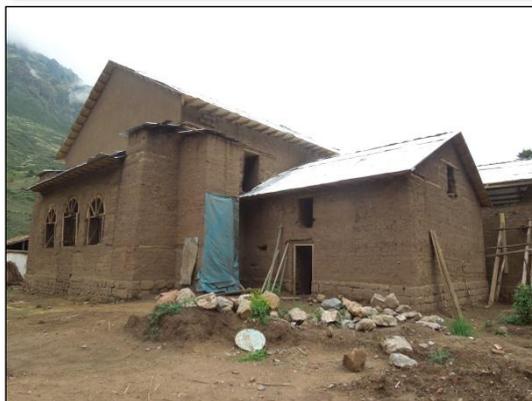
En la nave y capilla del evangelio los muros presentan pandeamiento. La cabecera de muro ha sido restituida en el presbiterio y en la sacristía. Actualmente los muros de la capilla del evangelio, la nave y el baptisterio no han sido intervenidos

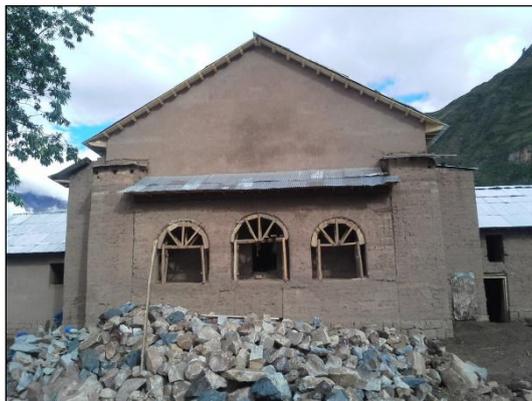
Se han retirado los embarres exteriores y ha sido restituido el embarre de la parte alta del muro testero.

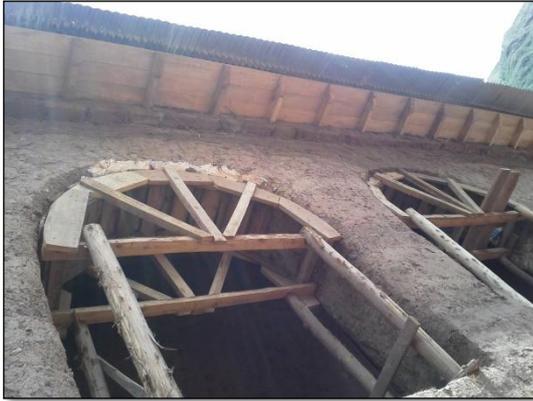
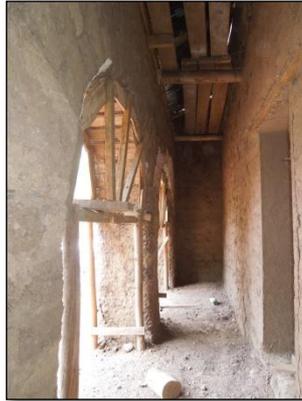
Se ha restituido los pares y sobrepares del presbiterio, en la capilla absidal se ha restituido los canes y entablado de alero queda pendiente la colocación de los medios pares, actualmente se encuentra cubierto con calamina.

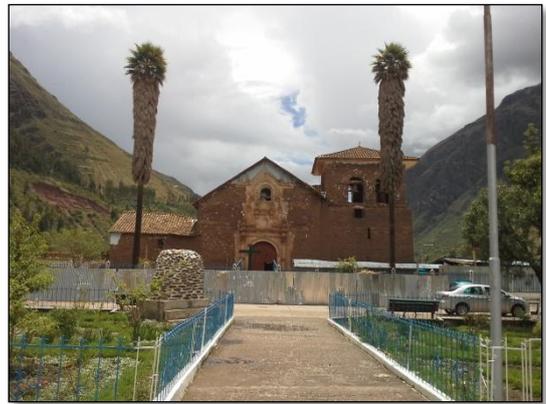
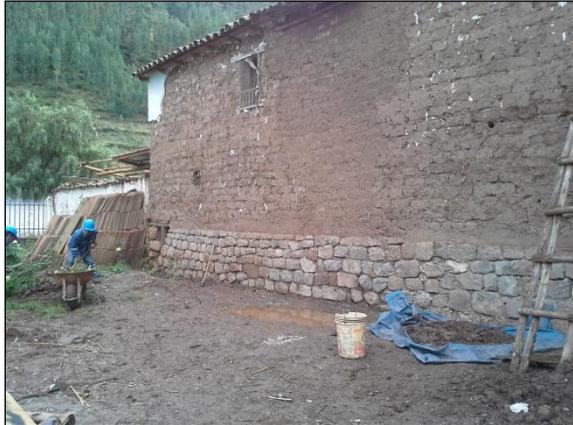
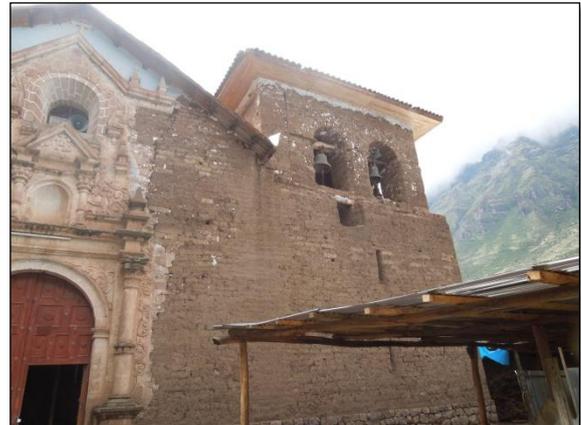
Barda.

Ubicada al frontis del templo el cual se encuentra en mal estado de conservación.

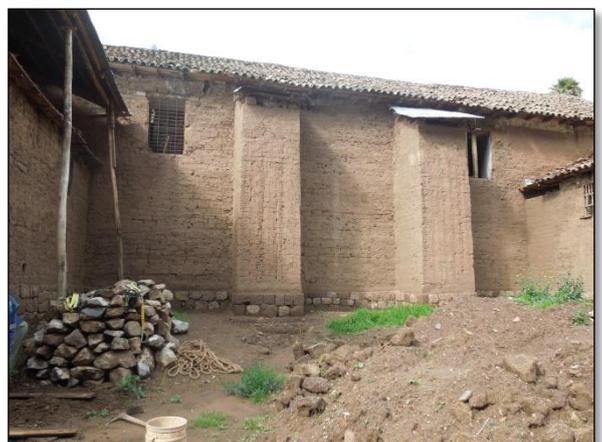
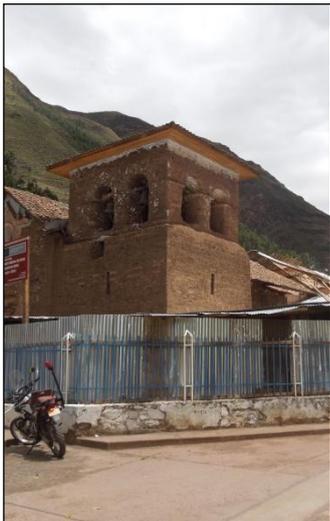
Torre.

Anexa al extremo derecho del templo actualmente se halla en regular estado de conservación por falta de mantenimiento, muestra deterioro a nivel de cimientos por la proliferación de humedad en las bases de la estructura, desgaste del embarre y piezas de adobe por efecto de chorreras.

El segundo cuerpo de la torre se halla apuntalado debido a la flexión de vigas de entrepiso. Se ha retirado el entrepiso de embarre debido al mal estado en el que se encontraba dejando el soporte.

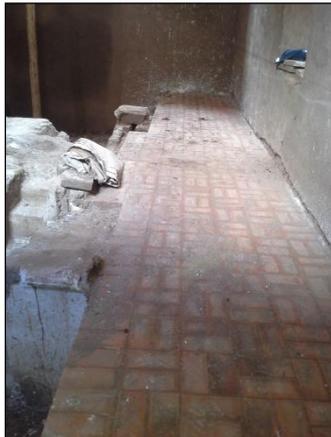
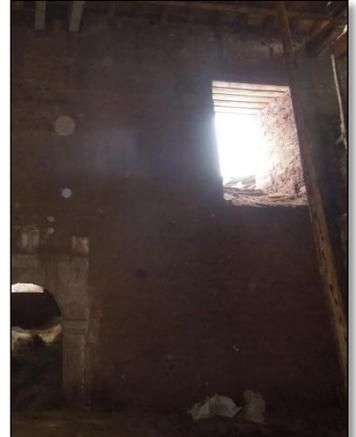
Presbiterio

En buen estado de conservación, se ha retirado la cubierta original, se ha restituido los pares y sobrepares. Así como el encarrizado, de faldones. Los muros laterales han sido embarrados a la altura del banco así como todo el muro testero

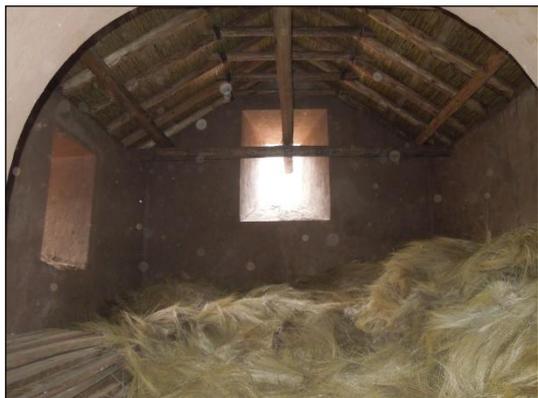
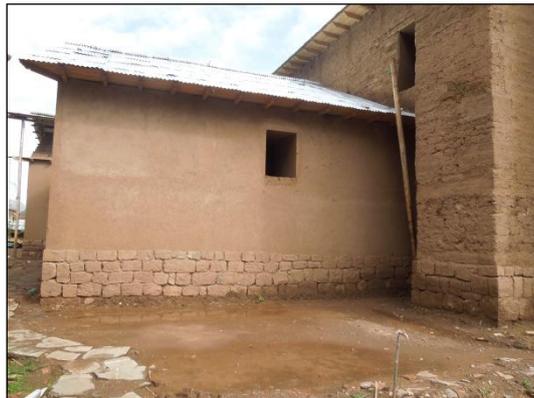
Espacio opuesto a la sacristía se ha restituido los muros, sobrecimentación, cubierta quedando pendiente la restitución de la cobertura de teja y el enlucido de yeso en faldones.

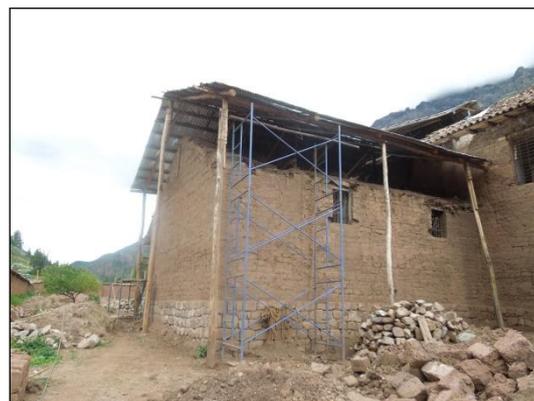
Capilla Lateral del Evangelio

Capilla Virgen Dolorosa, ubicado hacia el muro del evangelio cuya configuración arquitectónica es de forma regular, actualmente se halla en mal estado de conservación.

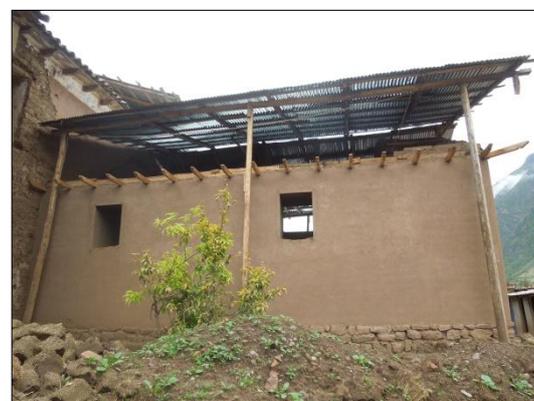
Capilla Lateral de la epístola

Capilla del santísimo; ubicada hacia el muro de la epístola anexa a la contra sacristía, actualmente se ha restituido los muros, vanos, tirantes, queda pendiente la restitución de pares y sobrepares así como toda la estructura del techo. Se encuentra embarrado interior y exteriormente.

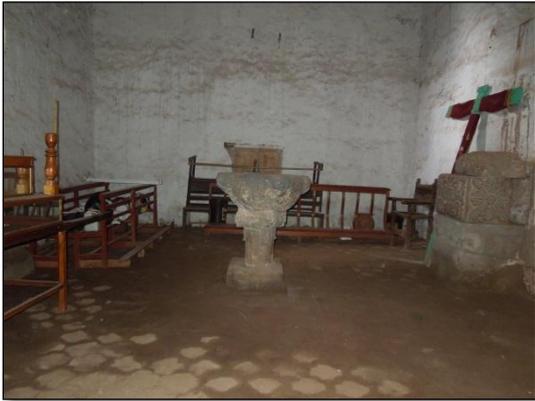
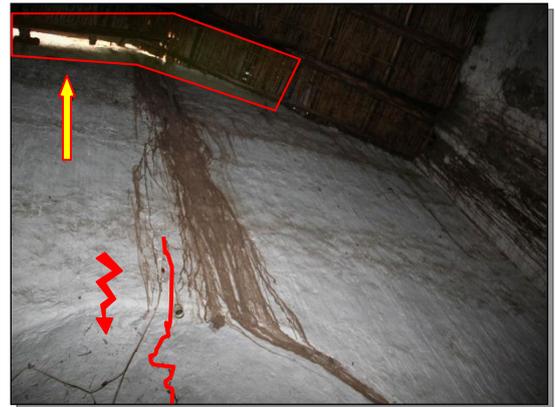
Baptisterio

Presencia constante de humedad y filtración por capilaridad.

Fisuras en encuentro de muros humedad constante en cabecera y base de muros y por goteras y filtración de aguas pluviales, falta de mantenimiento y acumulación de material degradado anexos a muro exterior causando el deterioro continuo del muro.
