### RECUP. DEL MONUMENTO VIRREYNAL RELIGIOSOS CAP SAN LAZARO DE SAN SEBASTIAN

### INFORME ANUAL Y PRELIQUIDACION OBRA RECUP. DEL MONUMENTO VIRREYNAL RELIGIOSOS CAP SAN LAZARO DE SAN SEBASTIAN - 2014

**RECUPERACION DEL MONUMENTO VIRREYNAL RELIGIOSO, CAPILLA SAN LAZARO,  
DISTRITO DE SAN SEBASTIAN - PROVINCIA DE CUSCO REGION CUSCO META-0130**

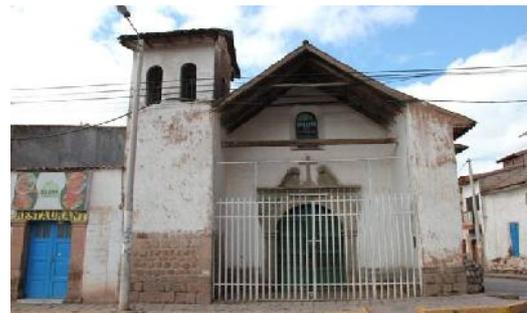
La Capilla de San Lázaro, advocada a la Virgen de la Soledad, fue reconstruida en 1950. a la izquierda se aprecia la invasión de los espacios

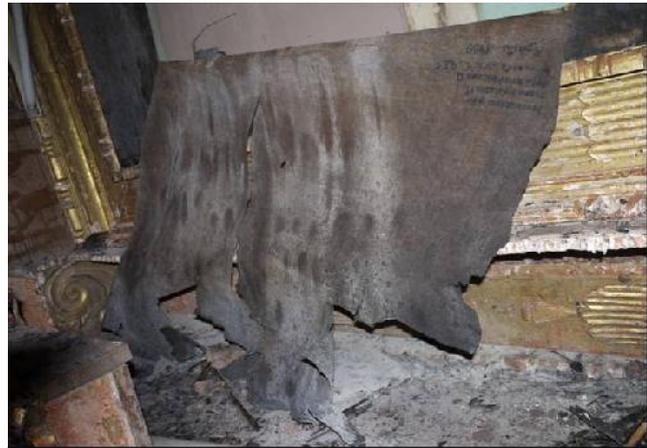
Estado en el que quedó el lienzo de “La Piedad”, atribuido a Diego Quispe Tito, a la izquierda se aprecia una inscripción en la que se señala que fue restaurado en 1959 por la CRIF.

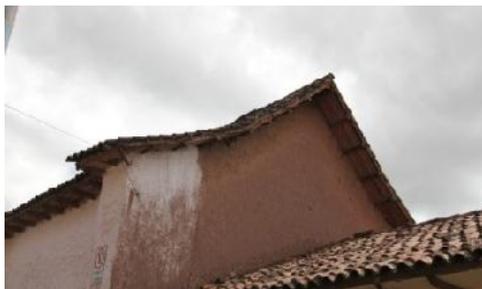
● **MURO TESTERO:**

Muro la forma lineal, reflejo de la planta de distribución, presenta dos contrafuertes de adobe con cobertura de teja a dos caídas, el tímpano lleno sin fenestación alguna, este muro es parte integrante del espacio referido como casa cural.

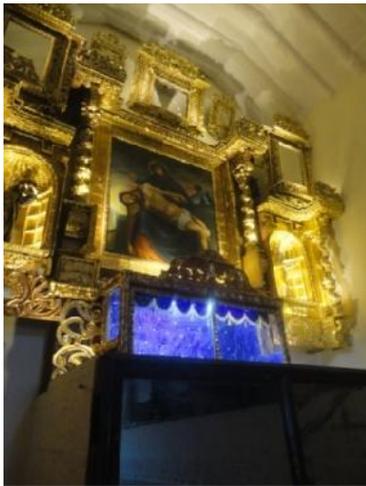
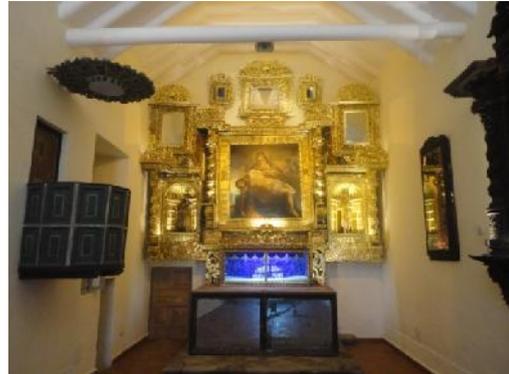
Vistas 08, 09.- Presbiterio con el retablo principal de la Capilla restituido y conservado en un 100%, en acabado de pan de oro.

La cubierta es sobre elevada en este sector con la finalidad de jerarquizar este espacio con el sistema de par y nudillo piezas revestidas con yeso; este sistema va en toda la extensión de la cubierta desde el muro testero hasta el muro de pies. Se realiza el embarre y pintado de los muros de adobe con pintura latex color blanco hueso, así mismo se consolida la mesa del altar con la colocación del ladrillo pastelero en la mesada y el frontal en el antepecho.

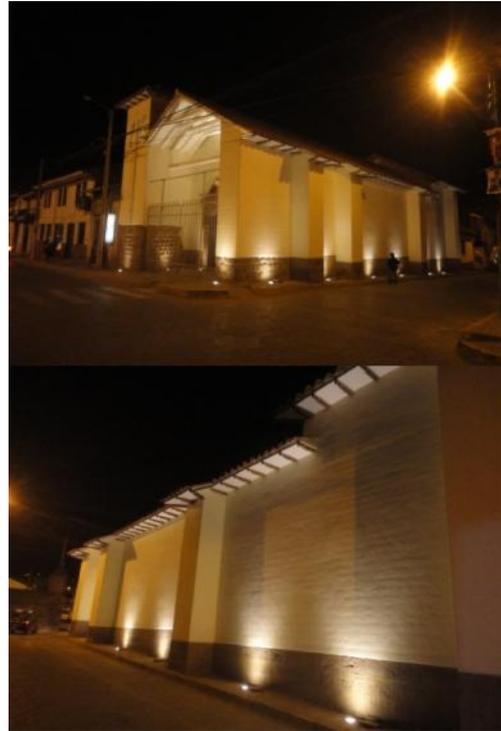
Vistas 16, 17.- Muro fachada lateral de la Epístola con contrafuertes en acabado de pintura latex de color blanco hueso, e iluminación cálida de piso.

Hacia el muro de la epístola se realizan los trabajos de embarre de muros de adobe, seguida de la aplicación del imprimante y pintura latex de color blanco hueso, se realiza la consolidación en sectores de los sobrecimientos, la iluminación de piso con el fin de resaltar los elementos que componen la estructura como contrafuertes, muros y cubierta. Restitución y tratamiento de canes de madera en base a las evidencias encontradas, aleros en acabado de enlucido de yeso.

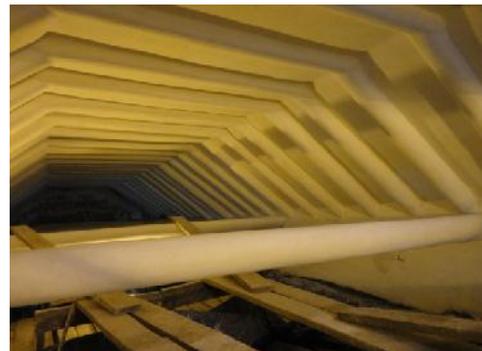
**CIELO RASO:** El cielo raso en las diferentes áreas del interior de la capilla fueron tratadas primero con el cambio de cubierta en toda la nave y el presbiterio poniendo en evidencia en la parte interior las piezas de pares y nudillos y formando un ameruelo sobre estos. Estos fueron revestidos y pintados en la etapa final.

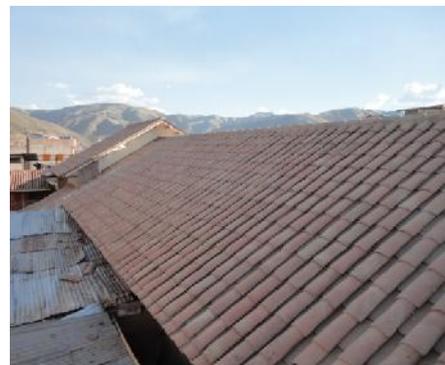
**CUBIERTA:** La restitución del toda la cubierta por el sistema de par y nudillo y sobrepasar, como parte de la propuesta para conservar la tipología que tienen los Monumentos religiosos, sobre la estructura se realizó el anclaje luego la torta de barro como medio de sostenimiento de las tejas coloniales y evitar el deslizamiento de cada una de estas, para una mejor protección de las lluvias y posibles filtraciones se mantiene las inclinaciones y niveles adecuados, así mismo se verifica la colocación de cada una de las hiladas de teja.
