# MINISTERIO DE CULTURA CUSCO

## INFORME ANUAL DE OBRA 2014

### PRE LIQUIDACION

*OBRA: RESTAURACIÓN Y PUESTA EN VALOR DEL  
M·PRE ·H· DEL PARQUE ARQUEOLOGICO DE TIPON  
SECTOR PUKARA ALTO (meta - 024)*

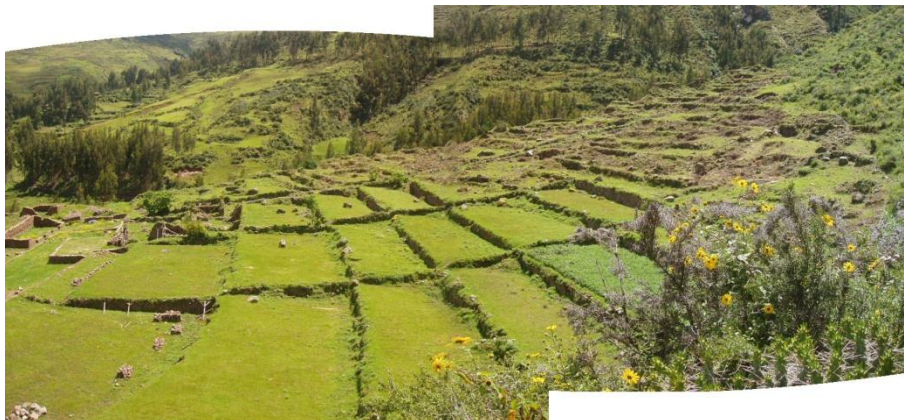
la plataforma de este andén cuya superficie es regular, compuesto por el área más grande de este sector, de forma irregular, tiene la forma de una "L" invertida, compuesto por una plataforma amplia que colinda con los muros de

contención de los andenes IX al lado oeste y X al lado norte, por el lado este se encuentra delimitado con un cerca precaria compuesta por un agrupamiento de piedras (pirca rustica). Este andén se encuentra en buen estado de conservación no requiere ninguna intervención

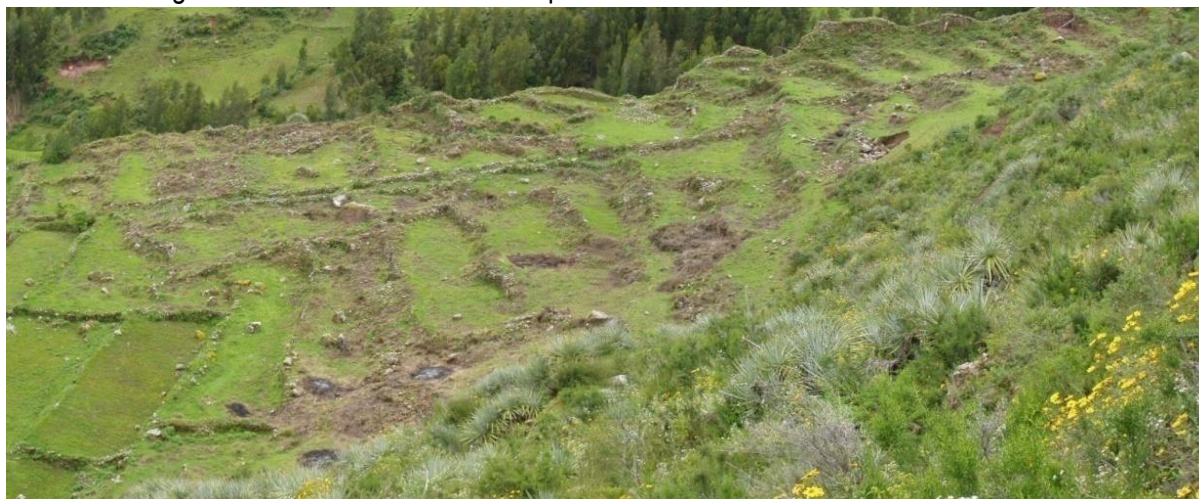
ANDEN XVII.- Superficie irregular con varios desniveles, requiere nivelación de la superficie así como el retiro de piedras de muro en el centro así como piedras caídas a pie de muro contención, el muro de contención es de piedra pircada no se observa restos del muro original los mismos que deben estar en las bases, cubiertos de vegetación tierra y escombros.

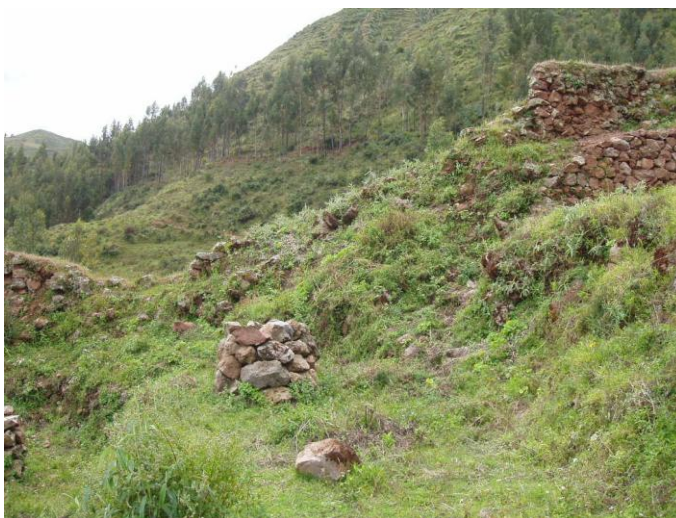
ANDEN XXXVI.- de superficie regular, sin vegetación, el muro de contención mantiene el 90% del muro de piedras pircado, en mal estado de conservación, con el mortero separado de las piedras, esta pandeado por la presencia de humedad y la falta de mantenimiento, requiere ser restaurado, en su integridad debe ser desmontado y restituido,

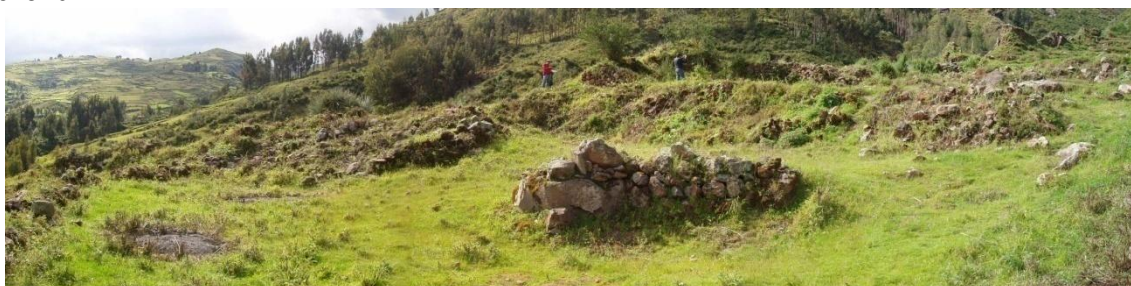
La superficie es regular, de forma rectangular, el muro de contención de este andén conserva el 90% de las piedras las mismas que son pircadas con la cara irregular conformado por piedras medianas y grandes. Muro de la muralla con el núcleo a la vista por el desplome de la cara externa, con un puntal provisional muy precario, los restos de piedra que formaron este muro se encuentran al pie del mismo, invadiendo la plataforma del andén.

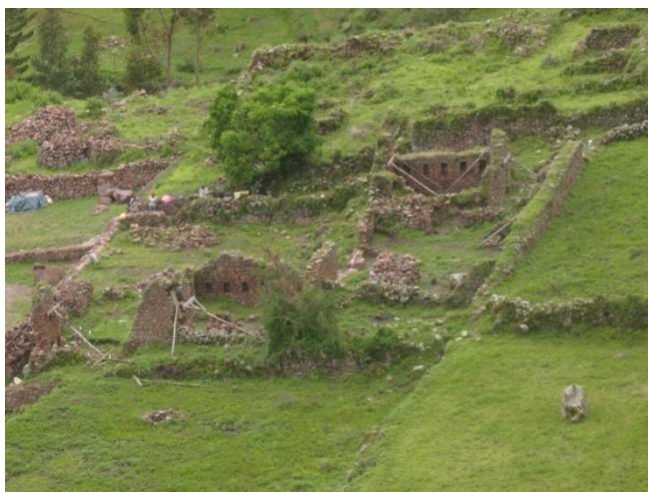
**ANDEN DE RECINTO 1,2.-** Este andén presenta un tramo del muro de contención restaurado en buen estado de conservación, mientras que el resto del muro ubicado adyacente a la muralla esta en mal estado, los recintos 1 y 2 presentan los muros en mal estado han perdido la adherencia en el mortero, se mantienen en pie por inercia, están cubiertos de vegetación y escombros.
