**“RECUPERACIÓN DEL MONUMENTO VIRREINAL
RELIGIOSO TEMPLO PATRÓN SALVADOR DEL
MUNDO,
SAN SALVADOR - PROVINCIA CALCA - CUSCO”**

**COMPONENTE: RESTAURACIÓN DE INFRAESTRUCTURA
ARQUITECTÓNICA
META 0033**

**RESIDENTE: ARQTA. INGRID KAREN BARRA MATEOS
CAP 11065**

ENERO 2016

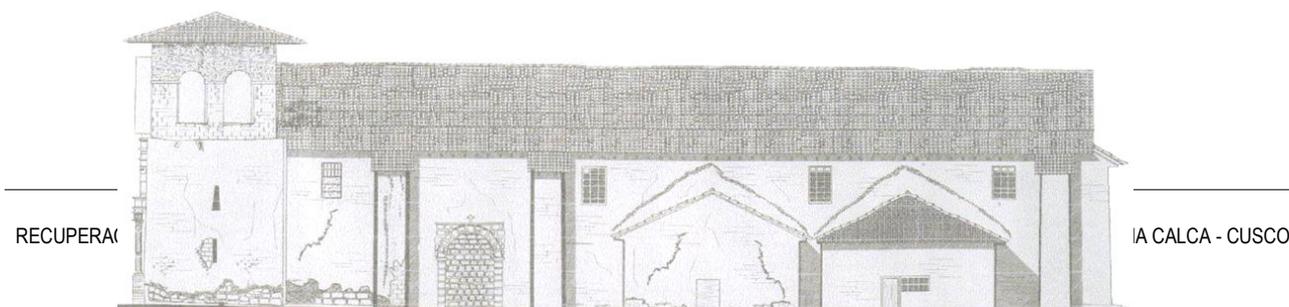
La magnitud del ancho de muro se repite en toda la estructura, presenta sobrecimiento de piedra expuesto por perdida del emboquillado.

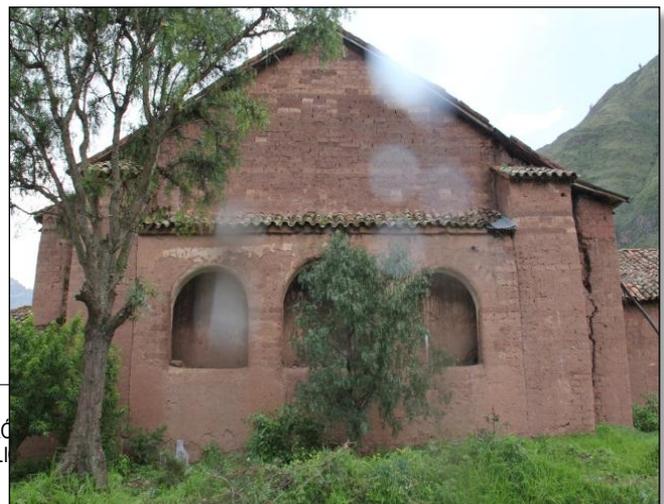
Muro Testero – capilla absidal.

Constituida por la proyección de una capilla absidal enmarcada por una loggia de tres arcos insertos entre dos contrafuertes de confinamiento y un podio de adobe el muro testero presenta un vano tapiado, no cuenta con recubrimiento alguno, dejando caravista el material de construcción.

Entre el muro testero y el muro del evangelio muestra un desplazamiento horizontal, agrietamiento de la estructura de sujeción (contrafuerte lateral).

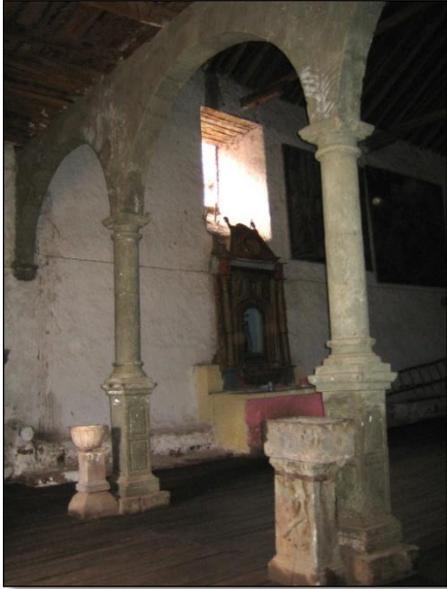
INTERIOR Sotocoro

Espacio preámbulo a la nave, enmarcadas por el acceso principal, muro de la epístola y muro del evangelio y las arquerías de medio punto en piedra que soportan al coro, con base de sección cuadrangular y fuste liso con capiteles de factura simple, actualmente recubierto con cemento, provocando la degradación del elemento lítico.

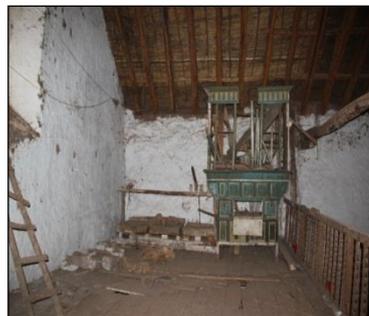
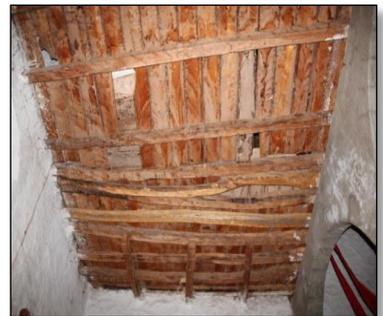
Coro

Espacio de forma rectangular limitada por una baranda de madera con balaustres en silueta, el piso es de madera tableada que se encuentra en mal estado de conservación.

La balaustrada se encuentra en mal estado de conservación por la presencia de xilófagos que han deteriorado la estructura de la madera de la cual está hecha.

El piso de madera, si bien es cierto presenta daño estructural, es de sumo peligro la transitabilidad sobre el entrepiso, dado que el entablado se encuentra totalmente apollillado y fácilmente quebrable por lo que es necesario su restitución integral incluyendo la estructura que lo soporta debido que no tiene un apoyo adecuado sino más bien se encuentra únicamente incrustado en los muros que lo contienen. Presenta fisuras en los encuentros de muros del evangelio, de la epístola y el muro de pies. El vano de ventana que existe en este ambiente presenta grietas, tanto en los derrames como el intradós que lo conforman.

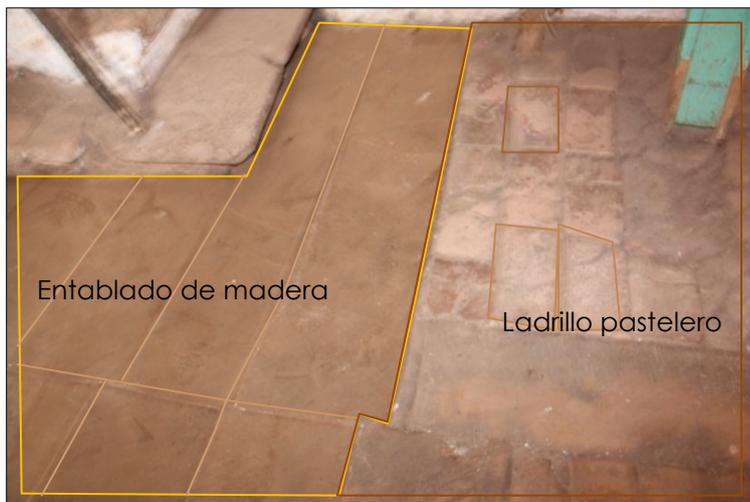
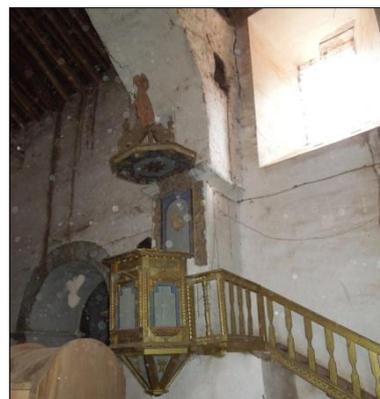
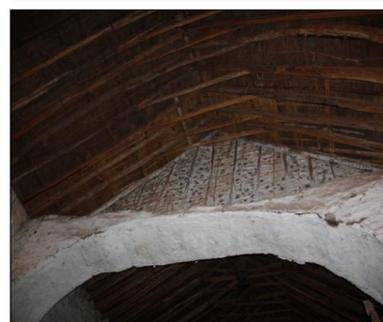
El piso es entablado con madera machihembrada y muestra restos del piso original de ladrillo pastelero hacia el extremo derecho del altar mayor y anexo al acceso del pulpito.

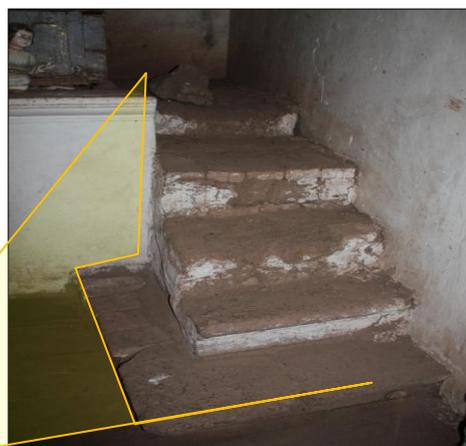
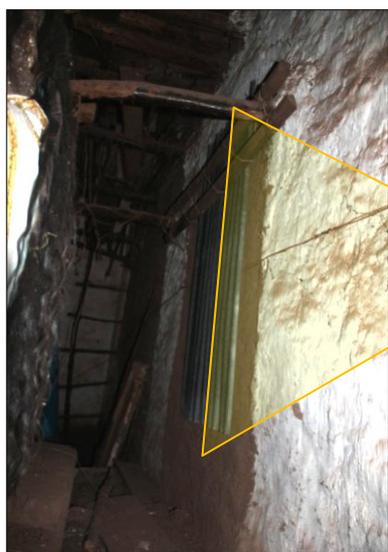
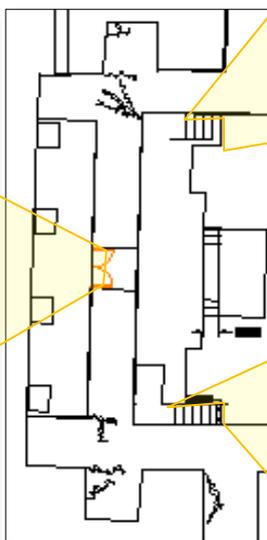
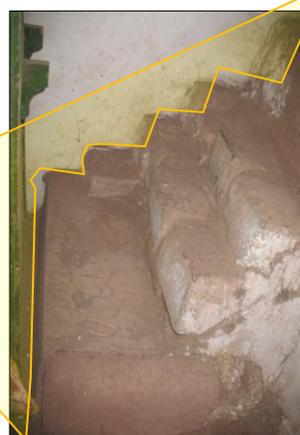
La cubierta del presbiterio es continua a la nave, cuya estructura es de par y nudillo, inclusión de carrizo, barro y tejas, no cuenta con revestimiento ni cielorraso dejando visto la estructura.

Hacia el muro testero presenta escaleras de adobe una en cada extremo del altar mayor y en la parte posterior muestra evidencias de una acceso actualmente tapiado por seguridad que comunicaba a la capilla absidal.

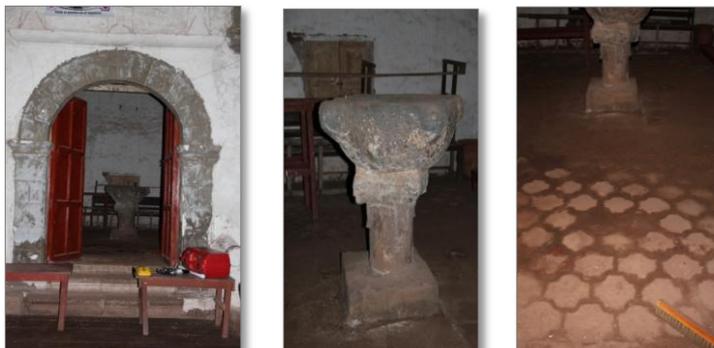
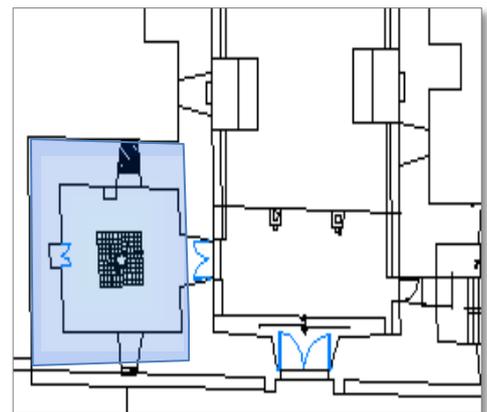
Baptisterio

Espacio de similares características a la sacristía de planta regular ubicado hacia el muro del evangelio próximo al muro de pies, el acceso también se da a través del sotocoro mediante una puerta de acceso de arco de medio punto de piedra con puerta de madera tablero rebajado, interiormente aún mantiene parte de su configuración formal, aún mantiene la pila bautismal.

Presenta piso es de losetas de piedra, el revestimiento en muro está completamente degradado.

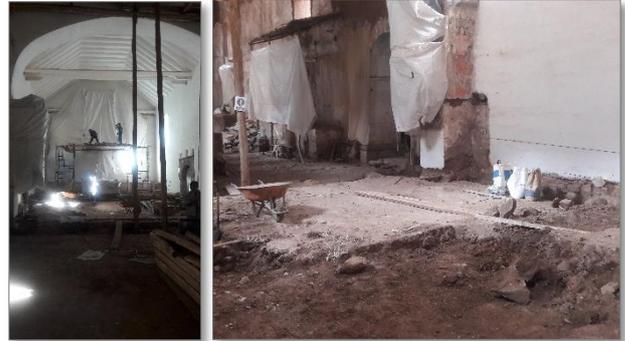
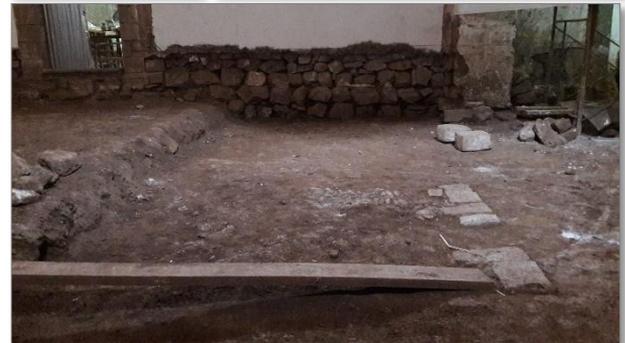
Pisos:

Los pisos no han sido trabajados se encuentran en proceso de corte y nivelación de terreno.
