**"RECUPERACIÓN DEL MONUMENTO VIRREINAL RELIGIOSO  
TEMPLO SAN JUAN BAUTISTA DISTRITO DE OYOLO,  
PROVINCIA PAUCAR DEL SARA SARA DEPARTAMENTO DE  
AYACUCHO**

**INFORME ANUAL Y PRE LIQUIDACIÓN DE OBRA 2015**

**COMPONENTE DE:**  
**"CONSERVACIÓN Y RESTAURACIÓN DE**  
**ESTRUCTURAS**  
**DEL TEMPLO"**

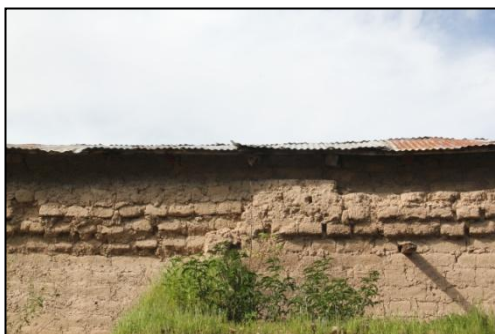
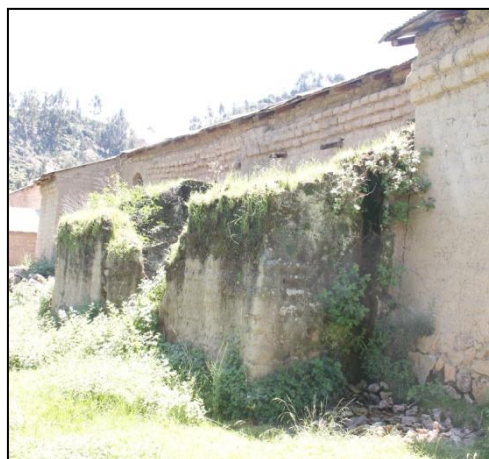
*La estructura muraria, en toda su extensión y altura, no presenta tratamiento final de protección.*

*Un gran volumen de piedras acumuladas de residuos de una intervención en la torre.*

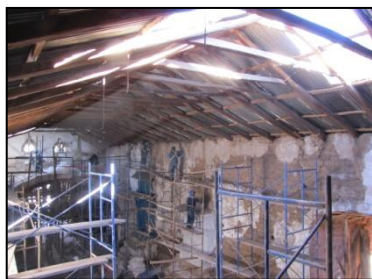
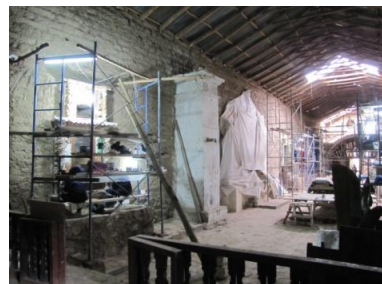
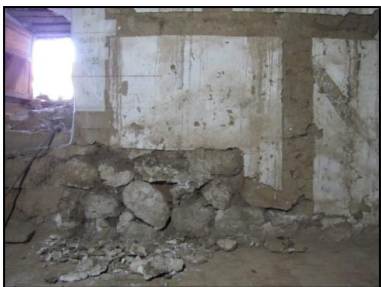
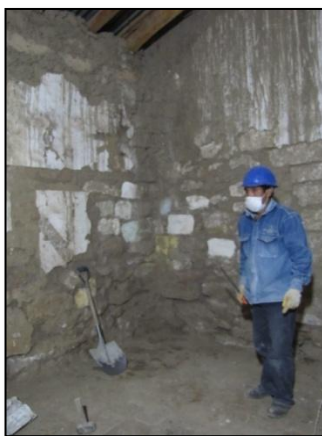
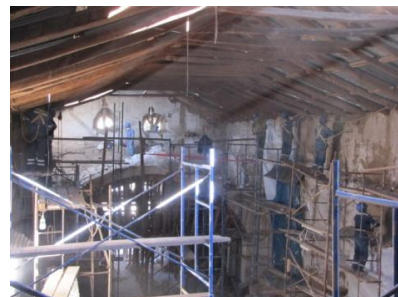
Durante la liberación se constató grietas en los muros de adobe y en las uniones entre las pilastras y el muro de adobe y dos vanos tapiados con arcos apuntados.

Se extrajo el embarre con apoyo de herramientas manuales.

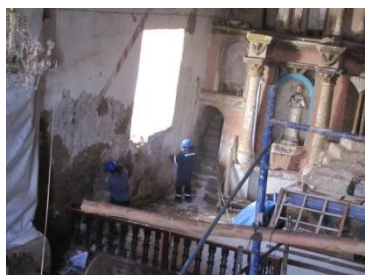
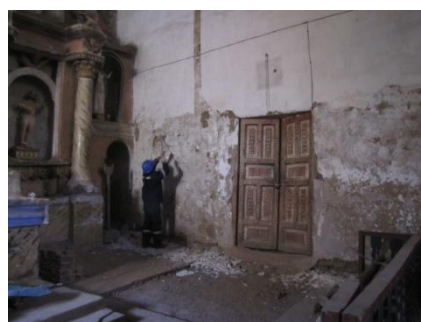
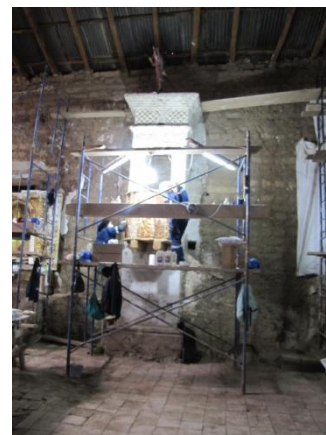
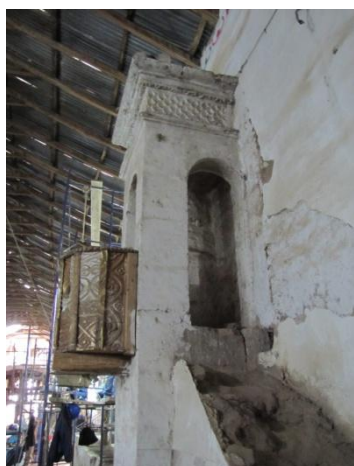
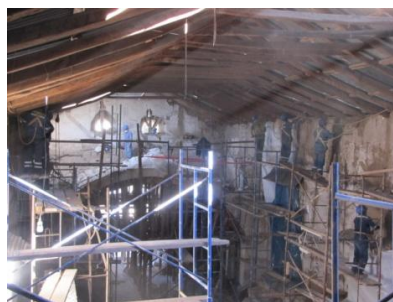
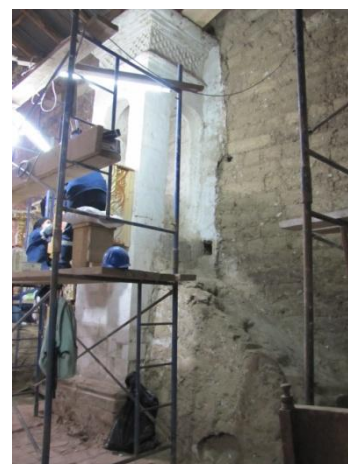
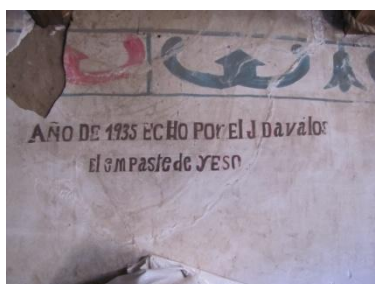
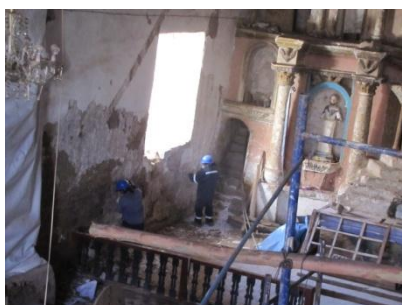
Durante la liberación se constató grietas en los muros de adobe y en las uniones entre las pilastras y el muro de adobe y dos vanos tapiados con arcos apuntados.

En la parte superior se encontró una inscripción: " AÑO DE 1935 ECHO POR EL J DAVALOS EL EMPASTE DE YESO"

Se extrajo el enlucido de yeso con apoyo de herramientas manuales.

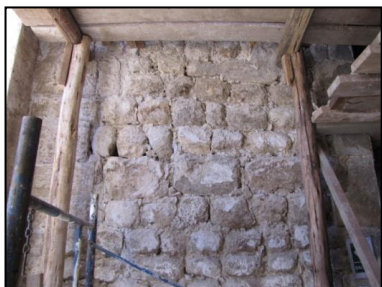
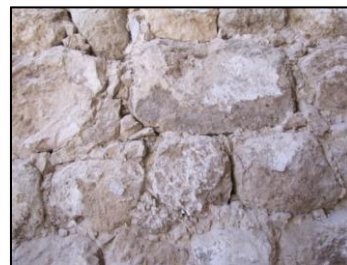
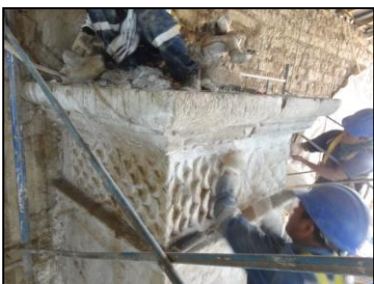
En general se retiró este recubrimiento luego de haberse cerciorado y aprobado por el componente de obras de arte que verificó la no existencia de pintura mural en los paños. Se extrajo la argamasa con apoyo de herramientas manuales.

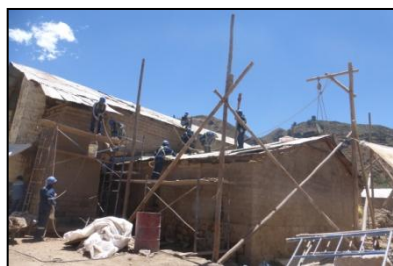
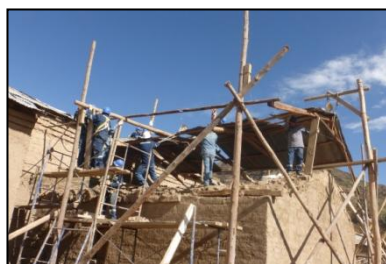
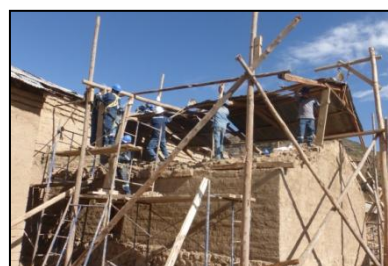
En general se retiró primero las planchas de calamina y luego la estructura de par y nudillo de madera rolliza de aliso tipo cuartón.

Se liberó el techo con apoyo de herramientas manuales y andamios metálicos.

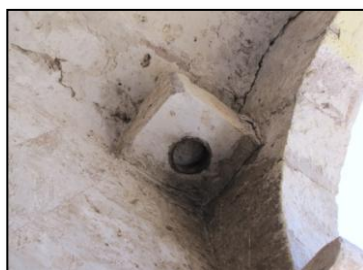
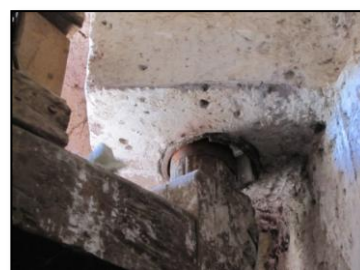
Partida que se ejecutó con apoyo de personal de obra. Se refiere al desmontaje del portón principal que se encuentra como acceso al templo; la estructura se retiró sin extraer pieza alguna de madera, con sumo cuidado para luego depositarla sobre el piso de la nave sobre listones de madera.

Los quicios se encontraron deteriorados, quebrados y embutidos con mortero pulverizado. El extremo de los parantes de madera del portón se encontraron desastillados.

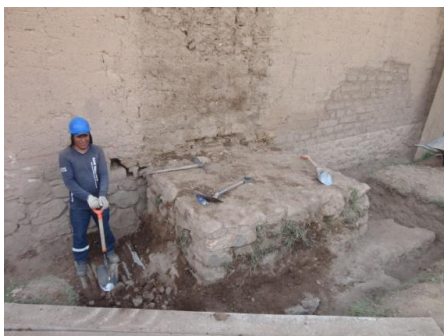
Acción ejecutada para poder realizar la calzadura de grietas y la restitución de adobes en el muro perimetral.

Se liberó la estructura con apoyo de herramientas manuales y para el traslado del material desmontado se utilizó carretillas.

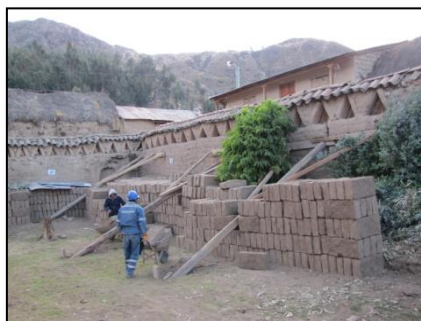
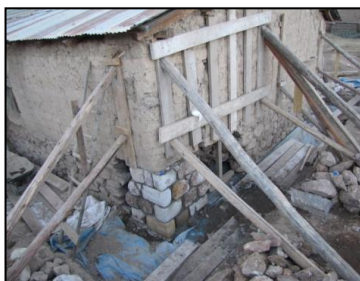
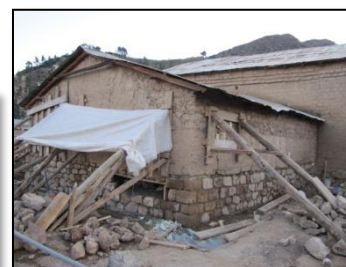
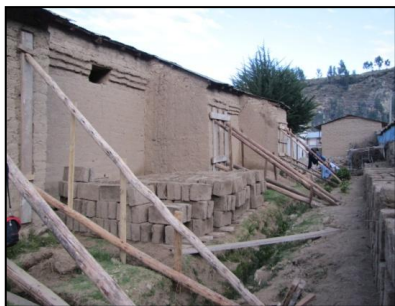
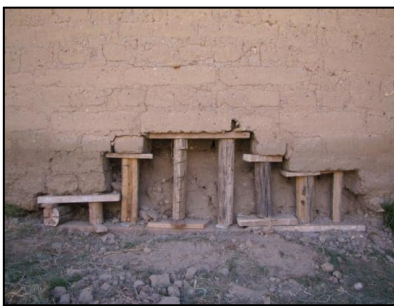
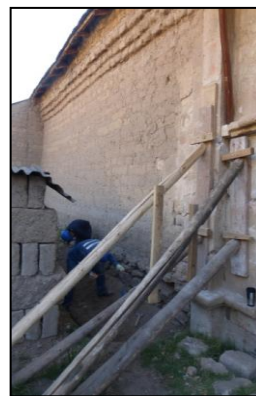
Se fabricaron tableros de madera de 1 ½"x8"x10' sujetos con travesaños de madera de 2"x3"x10' colocados a 0.60 m. de eje a eje en forma transversal a la longitud de las tablas. A las piezas de 7" y 6" x 8.00 m., y madera de 4"x4 m., se colocaron topes de madera clavadas en ángulo de 45°, empotradas en el piso de tierra.

piezas colocadas en el soto coro y el acceso al coro alto.

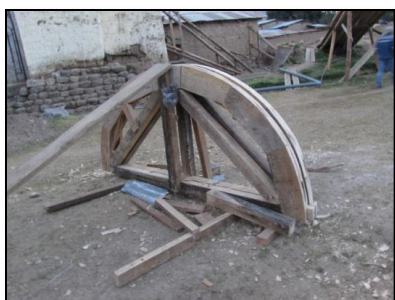
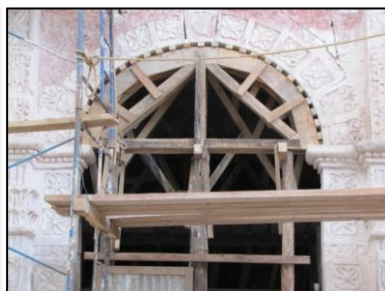
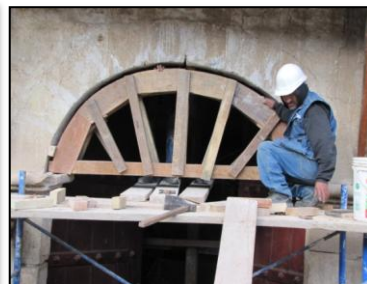
Partida ejecutada en el intradós del arco de la portada principal. Construida con tablas 1 ½"x8"x10' sujetos con travesaños de madera de 2"x3"x10'. Se colocaron dos cimbras, sobre una superficie de madera sobrepuesta con rollizos de eucalipto.

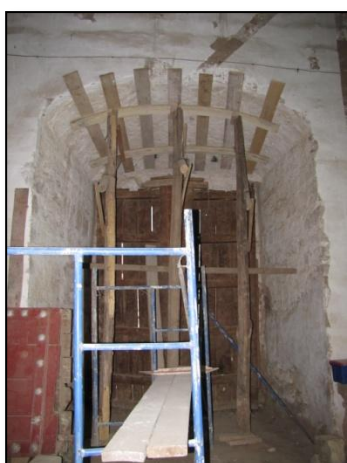
Bóveda que se encontraba con fisuras por el intradós y desfase entre las dovelas que se aprecian por el intradós.

Partida ejecutada en el intradós de la bóveda del zaguán entre el arco de la portada y el muro de adobe del lado del evangelio. Construida con madera 1 ½"x8"x10' y listones de madera corriente de 2"x3"x10'. Se colocaron dos cimbras, sobre una superficie de madera sobrepuesta con rollizos de eucalipto de 6"y 7"x 6.00 m.

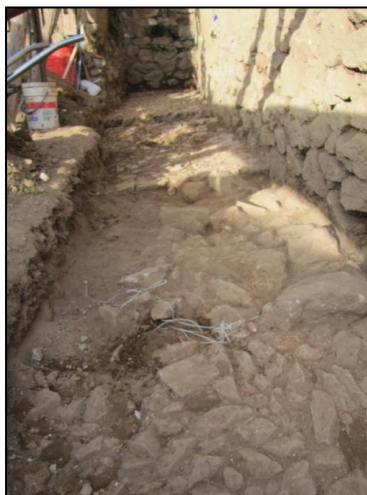
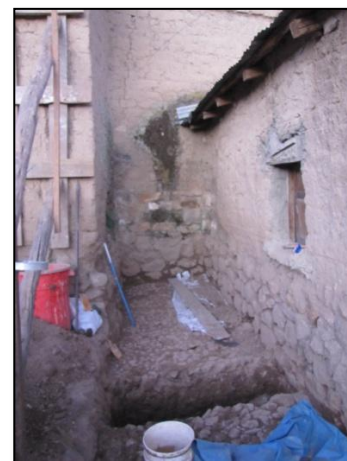
Se exploró e interpretó la cimentación que se muestra en los pozos de cateo en el exterior de los muros de la epístola y del evangelio.

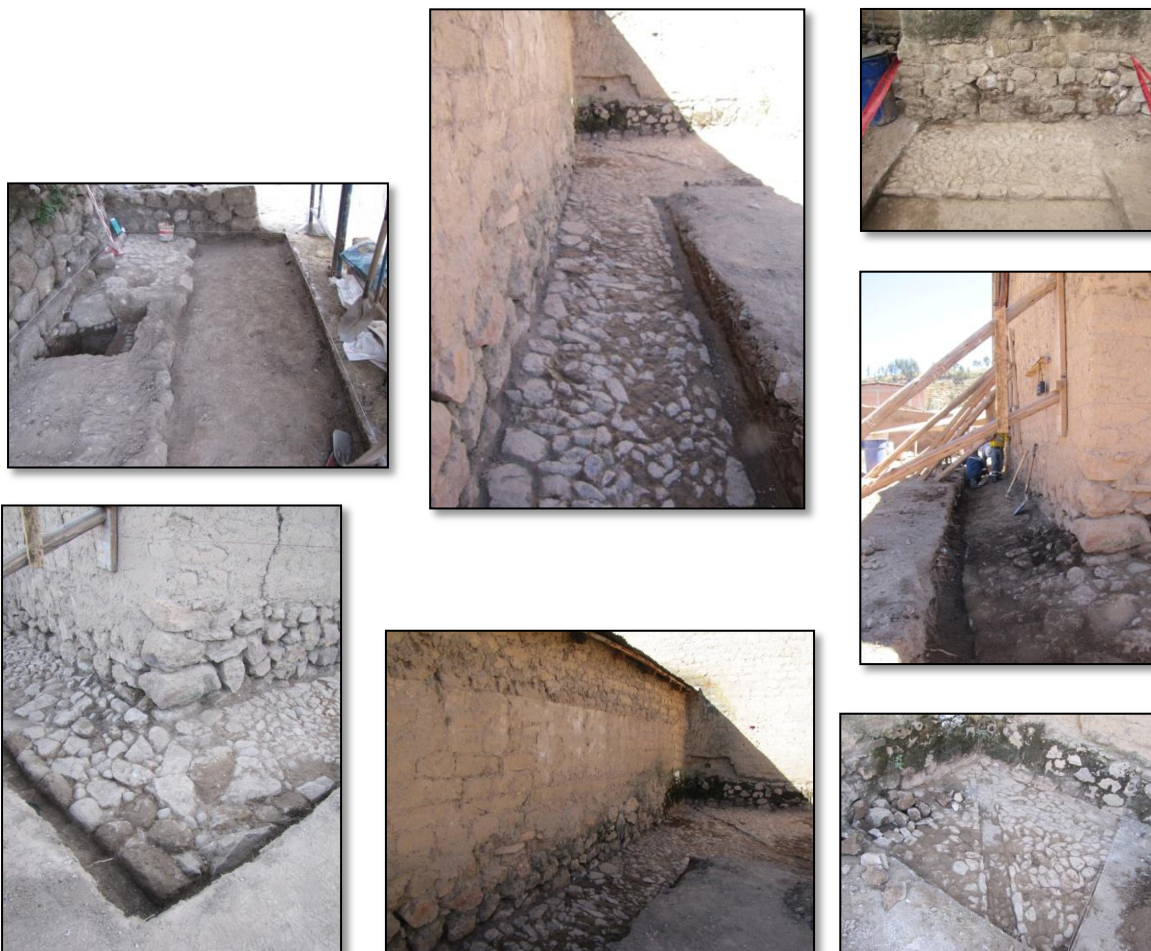
En este mes durante la exploración se halló un piso en la vereda perimetral del muro del ambiente del baptisterio y del muro lateral del templo lado de la epístola donde mediante la exploración se ha corroborado el tipo de empedrado la calidad de sus mampuestos, el tipo de sardinel el ancho y la disposición de los mampuestos de forma irregular embutidos como clavos dentro de un mortero de barro en forma vertical con un sardinel de piedra rústica embutida también en un mortero de barro.

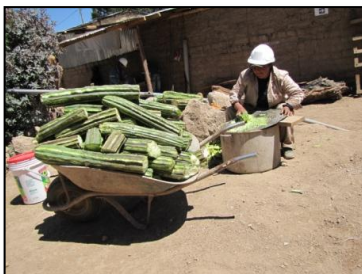
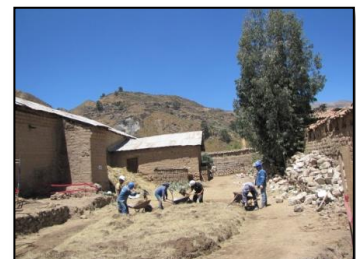
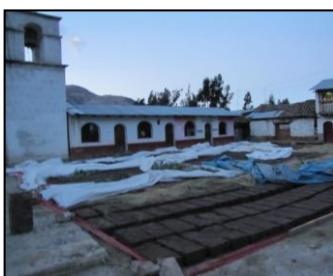
Se utilizó paja de puna, mucílago y tierra proveniente de los trabajos de calzaduras y tierra arcillosa con pequeños ripios extraída en una cantera ubicada en las inmediaciones del distrito.

Para la protección de los adobes recién fabricados se utiliza plástico, cubriendo el tendal por las noches, para evitar el congelamiento provocado por las bajas temperaturas de noche y madrugada. Este procedimiento también se realizó cuando amenazaba llover.

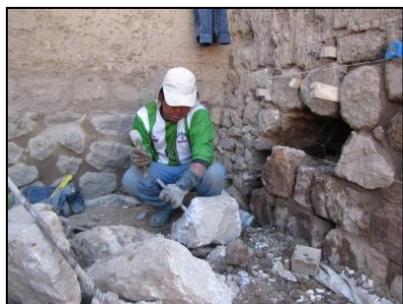
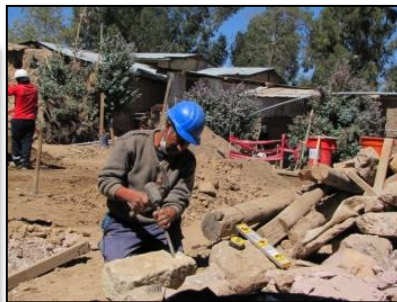
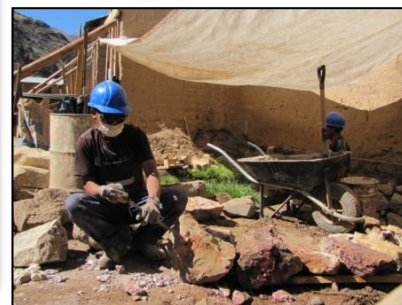
#### OE1.11.3.5 LABRADO DE PIEDRA RUSTICA PARA CALZADURAS DE SOBRECIMENTOS: m3

Las piezas fueron canteadas según el acabado en cada uno de los sectores a intervenir; unas piezas presentaban almohadillado, otras la superficie irregular liza y plana; la forma variaba: unas rectangulares, cuadradas, redondas, irregulares con aristas quebradas y formas irregulares.

Es por estos detalles que cada pieza fue labrada de acuerdo al requerimiento del sector a calzar.

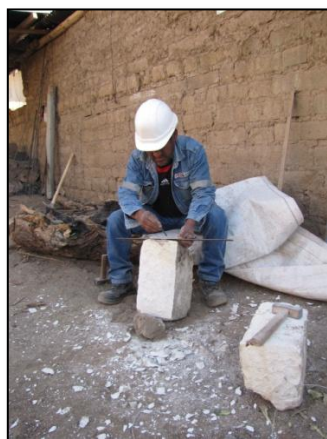
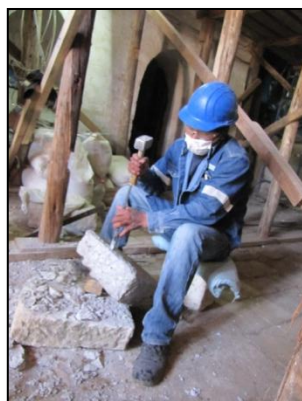
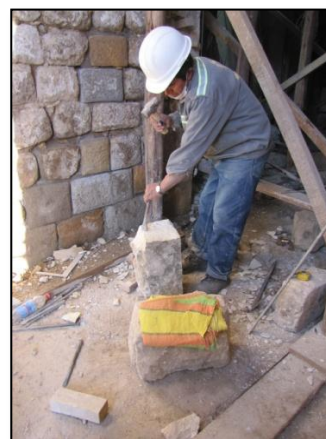
Para el labrado de las piezas labradas se ha tomado como muestra las piezas retiradas de la jamba intervenida.

En una misma hilada se procedió a colocar en bajo relieve la fecha del labrado e ubicación acción que aun no se ha procedido a efectuar aún.

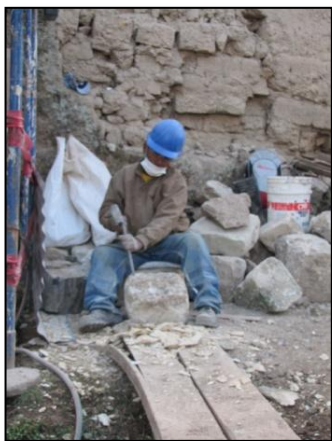
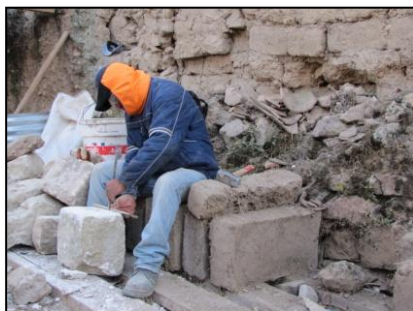
Se ha utilizado tajos de piedra que se encontraban en las inmediaciones del templo de las mismas características que las piezas retiradas.

Para el labrado de las piezas labradas se tomó como muestra las piezas retiradas de las esquinas de las zonas a intervenir.

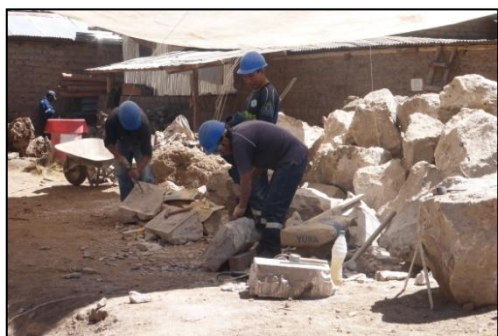
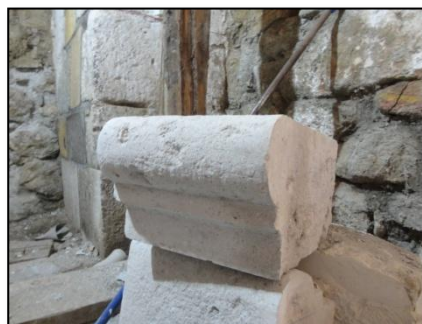
Se utilizó tajos de piedra de las mismas características que las remplazadas. Para el labrado de las piezas labradas se tomó como muestra las piezas retiradas de la zona intervenida.

En una misma hilada se procedió a colocar en bajo relieve el año del labrado.

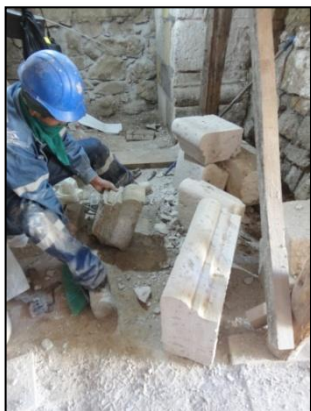
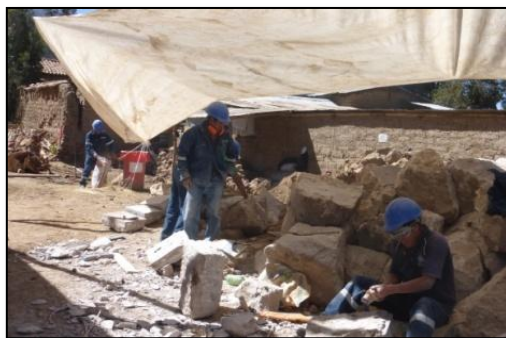
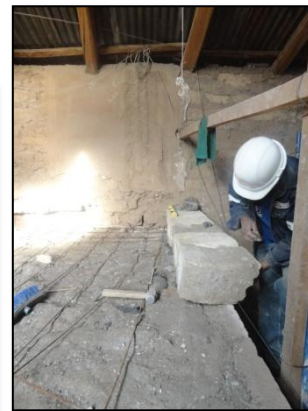
Partida en la que se labraron las piezas que fueron utilizadas en el coro. Se utilizó tajos de piedra de las mismas características que las remplazadas.

Para el labrado de las piezas labradas se tomó como muestra las piezas retiradas de la zona intervenida.

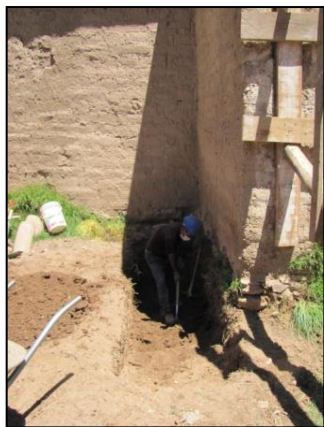
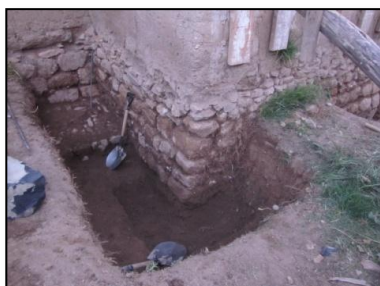
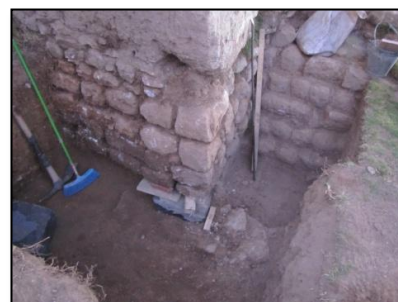
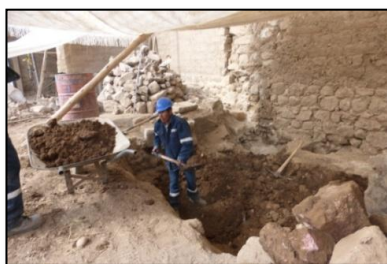
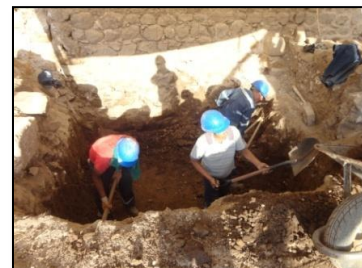
Partida ejecutada al rededor de la estructura del 3er contrafuerte del muro de la epístola y al interior del ambiente del baptisterio y las jambas del soto coro.

Se utilizó herramientas manuales como picos, palas, barretas; el material extraído fue retirado a un costado para su uso posterior en el relleno respectivo.

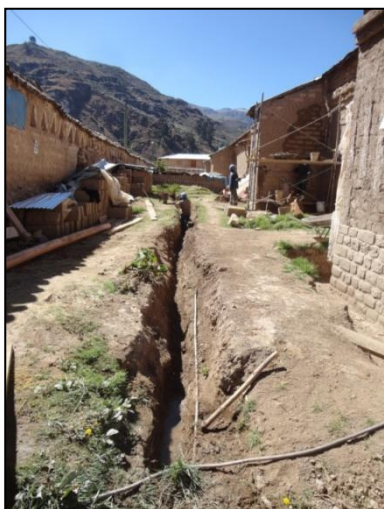
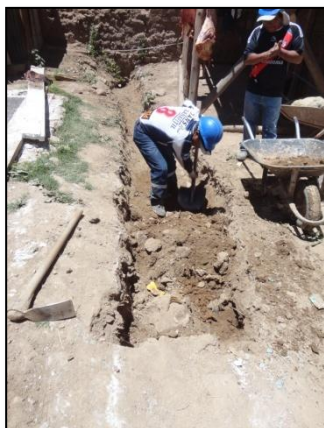
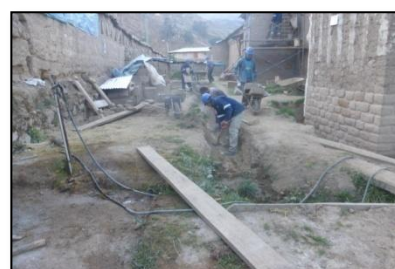
El proceso se llevo a cabo en forma manual con apoyo de herramientas como palas, zapapicos, picos y carretillas.

El material extraído presenta: piedras pequeñas, esquirlas de tajos de piedra producto de la intervención de las torres de piedra y abundante material de desecho, basura y raíces de grama.

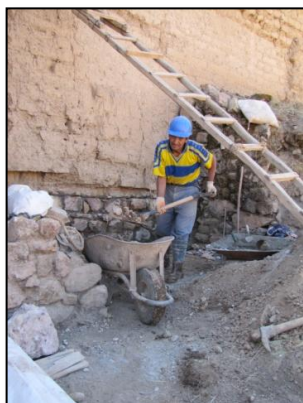
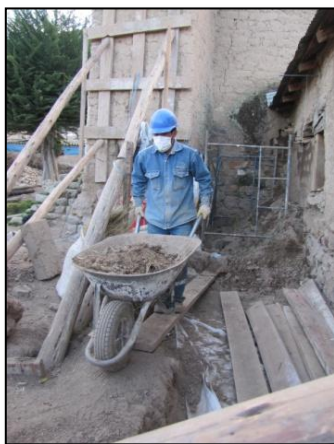
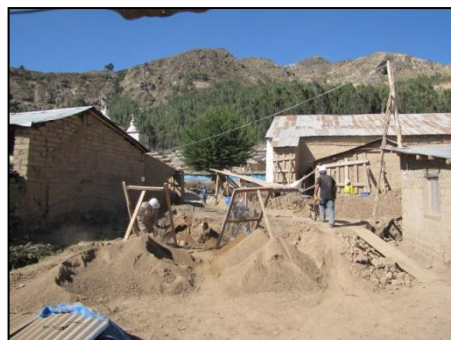
#### OE2.1.6.1 ELIMINACIÓN DE MATERIAL EXCEDENTE MANUAL HASTA 30 mts (con carretilla):m3

Partida en la que se eliminó con apoyo de carretillas o buguies el material depositado en cada franja de trabajo, hasta la zona de desmonte ubicado en la plaza de San Juan.

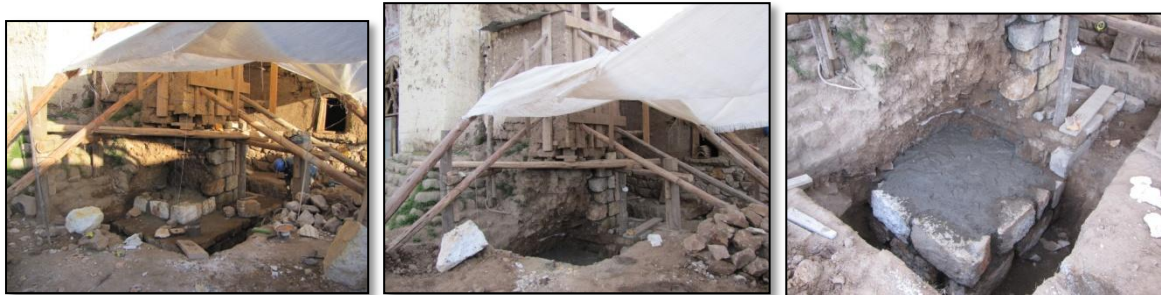
Durante el proceso se procedió a entibar con trozos de madera rolliza y listones de madera corriente la estructura para evitar colapsos.

Partida ejecutada en la cimentación del 1er contrafuerte y tercer del muro de la epístola.

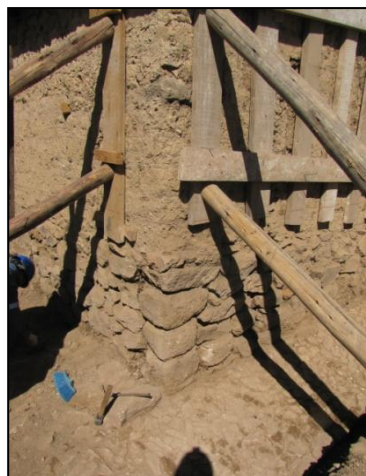
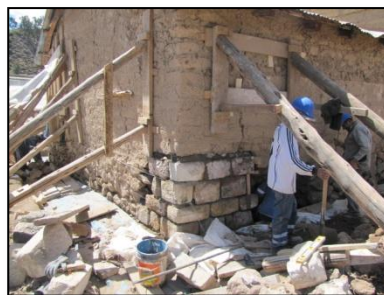
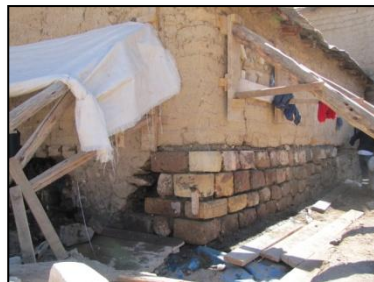
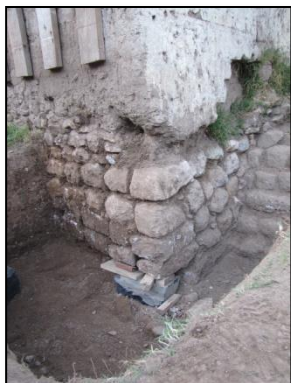
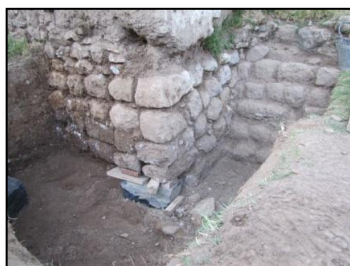
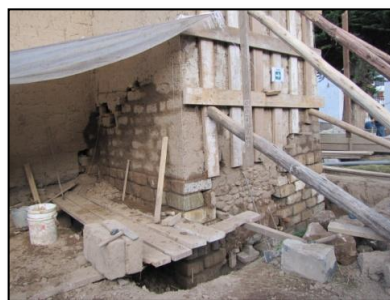
Proceso mediante el cual se retiraron los mampuestos deteriorados y el mortero de barro, disgregado con presencia abundante de raíces de grama, que se enraizaron e invadieron los intersticios de los mampuestos, producto del cual se debilitó la estructura perdiendo cohesión y estabilidad.

No solo la proliferación de raíces de grama debilitó la estructura, si no el tipo de construcción puesto que la falta de traba entre los sillares o piedras rusticas utilizadas como esquineros facilitó el agrietamiento de los sobrecimientos y los muros de adobe que se encontraban a punto de colapsar sobre todo en el muro frontal del ambiente del baptisterio.

Durante el proceso se hidrató constantemente el muro tratado y las piezas líticas utilizadas.

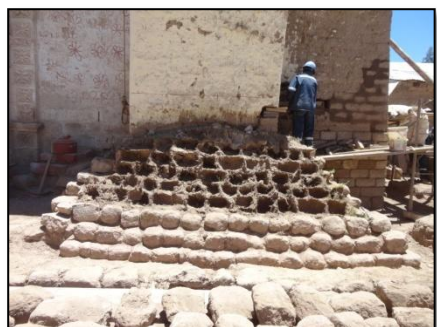
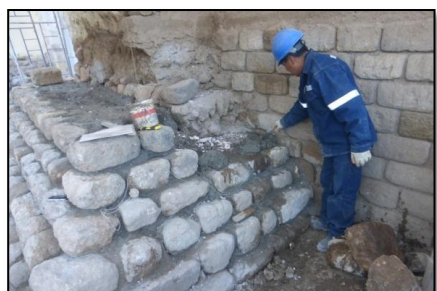
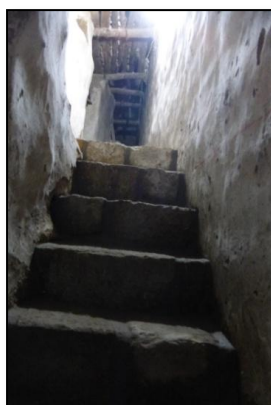
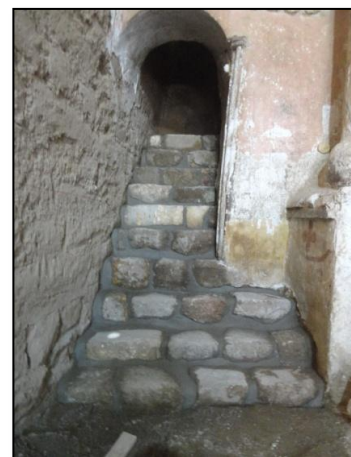
Durante el proceso se hallaron espacios vacíos llenos de tierra, se procedió a restituir las piezas líticas con material lítico depositado en la obra para no descontextualizar las piezas nuevas con las originales.

En un inicio se registró y codificó cada una de las piezas líticas que conformaban los peldaños; seguidamente se retiraron las piezas que conformaban las gradas en forma ordenada, se hizo la limpieza respectiva extrayendo raíces y plantas de grama en abundancia y material aglomerante pulverizado.

Con la superficie, limpia de grama y material suelto se procedió a la restitución de cada uno de los peldaños en forma gradual con apoyo de los profesionales del componente de Investigación arqueológica.

Finalmente se emboquillaron las juntas para sellar los intersticios entre los mampuestos con un mortero de cal y cemento.

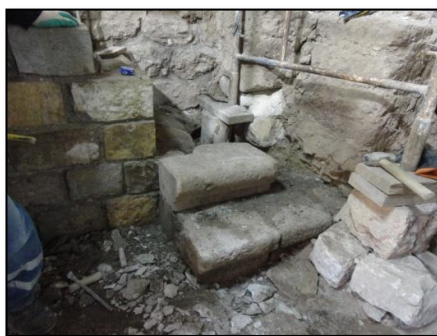
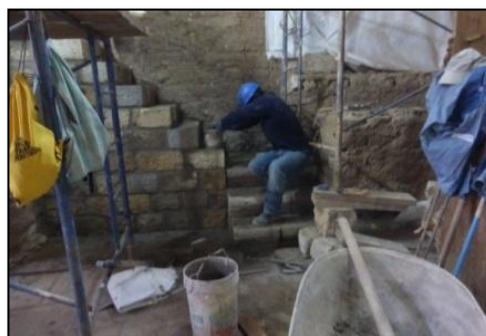
Durante el proceso se hallaron espacios vacíos llenos de tierra, se procedió a restituir las piezas líticas con material lítico depositado en la obra para no descontextualizar las piezas nuevas con las originales.

En un inicio se registró y codificó cada una de las piezas líticas que conformaban los peldaños; seguidamente se retiraron las piezas que conformaban las gradas en forma ordenada, se hizo la limpieza respectiva extrayendo raíces y plantas de grama en abundancia y material aglomerante pulverizado.

Con la superficie, limpia de grama y material suelto se procedió a la restitución de cada uno de los peldaños en forma gradual con apoyo de los profesionales del componente de Investigación arqueológica.

Finalmente se emboquillaron las juntas para sellar los intersticios entre los mampuestos con un mortero de cal y cemento.

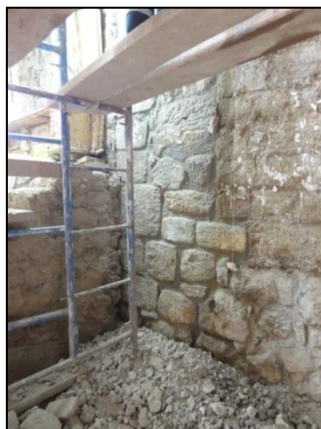
Siendo ya un muro estable en el que no se presenta agrietamientos ni fisuras, procedimos a cambiar las piezas en proceso de pulverización por otras nuevas siguiendo el patrón constructivo encontrado.

El mortero utilizado fue: uno de cal y cuatro de arena respectivamente como base, de este mortero se toma cinco unidades y se le adiciona una unidad de cemento tipo Porthan.

Durante el proceso se hidrató constantemente el muro tratado y las piezas líticas utilizadas. (Se procederá al fechado del año posteriormente).

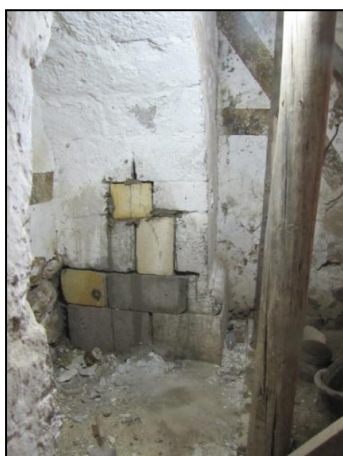
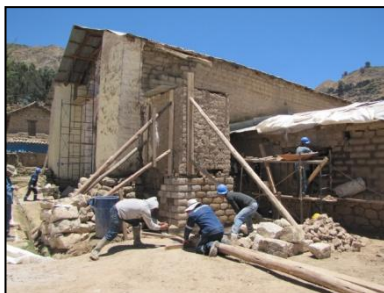
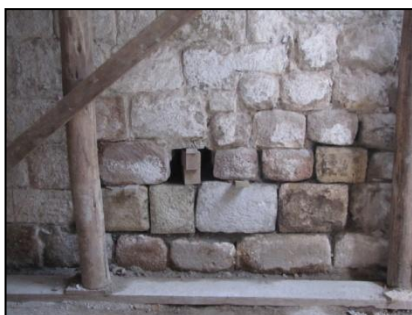
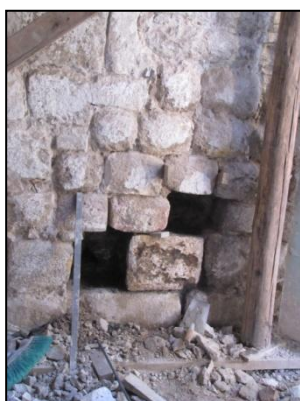
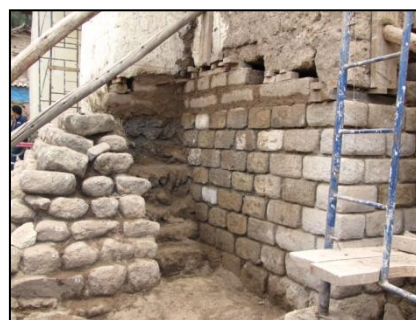
Siendo ya un muro estable en el que no se presenta agrietamientos ni fisuras, procedimos a cambiar las piezas en proceso de pulverización por otras nuevas siguiendo el patrón constructivo encontrado.

El mortero utilizado fue: uno de cal y cuatro de arena respectivamente como base, de este mortero se toma cinco unidades y se le adicionó una unidad de cemento tipo Porthan.

Durante el proceso se hidrató constantemente el muro tratado y las piezas líticas utilizadas. (Se procederá al fechado del año posteriormente).

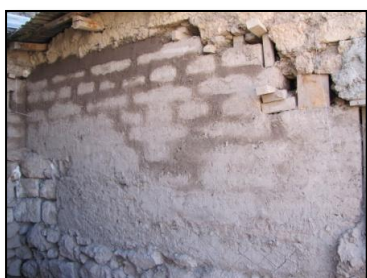
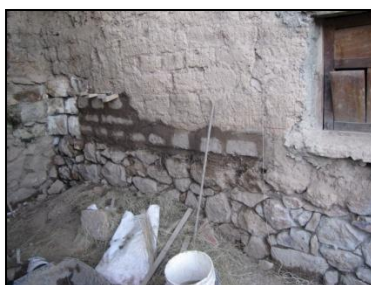
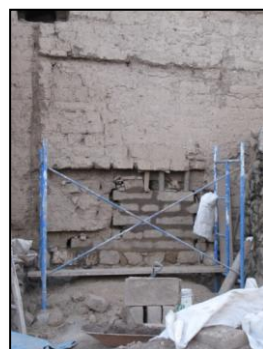
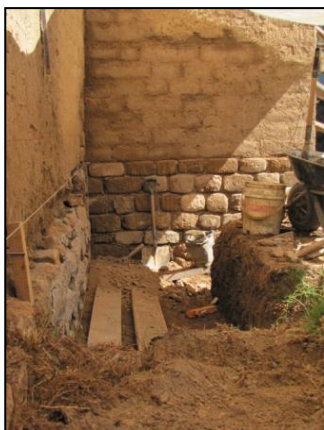
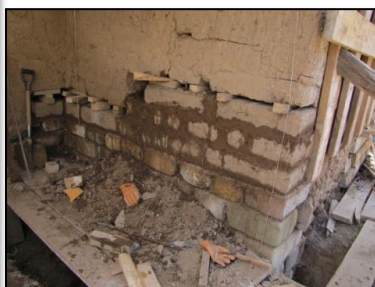
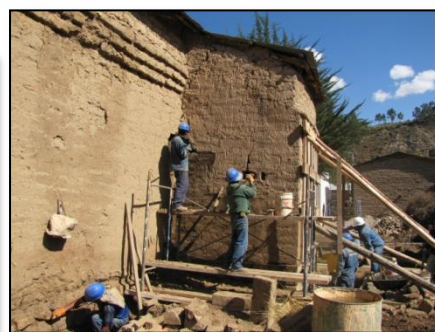
Se utilizaron adobes de manufactura nueva que reemplazaron piezas con fisuras, erosionados o en proceso de degradación.

La calzadura se realizó siguiendo la conformación y traba original de los muros, se utilizó mortero de barro con paja de puna.

Durante el proceso se utilizaron tacos de madera y lengüetas para evitar el colapso de las piezas superiores o laterales.

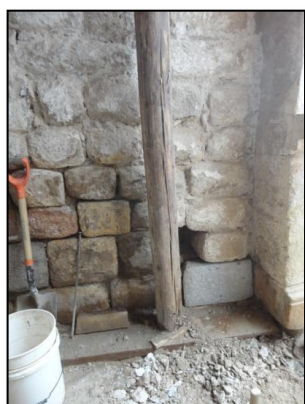
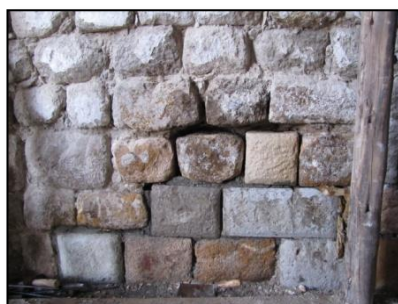
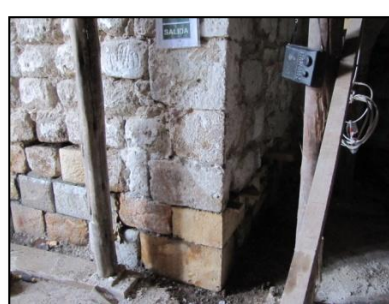
Siendo ya un muro estable en el que no se presenta agrietamientos ni fisuras, procedimos a cambiar las piezas en proceso de degradación por otras nuevas siguiendo el patrón constructivo encontrado.

El mortero utilizado fue: uno de cal y cuatro de arena respectivamente como base, de este mortero se toma cinco unidades y se le adiciona una unidad de cemento tipo Porthan.

Durante el proceso se hidrató constantemente el muro tratado y las piezas líticas utilizadas.
