MINISTERIO DE CULTURA

INFORME ANUAL Y PRELIQUIDACION DE OBRA 2015

OBRA PUESTA EN VALOR DEL MONUMENTO COLONIAL RELIGIOSO TEMPLO INMACULADA CONCEPCION DE SAYHUA, DISTRITO DE POMACANCHI, PROVINCIA DE ACOMAYO –CUSCO – 2015 META - 0029

Octubre del 2015

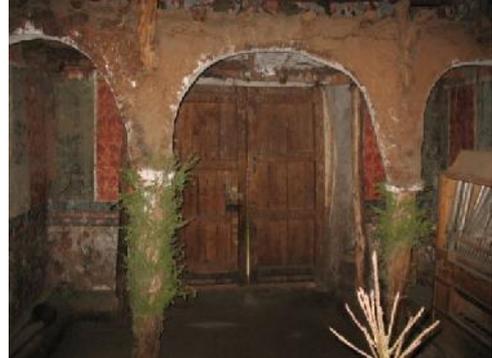
El Sotocoro se ubica inmediatamente después de la portada de ingreso al templo, debajo del coro la evaluación del estado actual es:

Está construido sobre cimientos de piedra con mortero de barro, al igual que los sobrecimientos los mismos que se han ido descohesionando con el paso del tiempo por la poca consistencia del mortero.

Los sobrecimientos encuentran soterrados y tienen poca altura casi a nivel de piso, lo que provoca la humedad constante y la eflorescencia de sales, debido entre otras cosas también a la sobrecarga de los muros lo que produce lesiones mecánicas, así como la pérdida del mortero del emboquillado. Esta humedad al interior es transmitida al podio de adobe que se encuentra en proceso de desgajamiento y degradación y deformación.

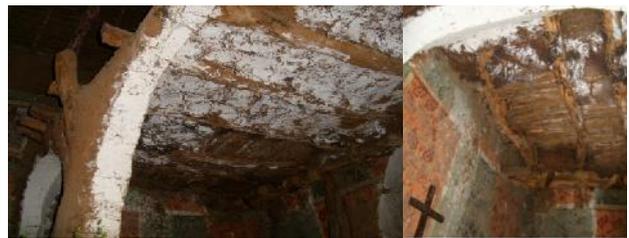
El espacio delimitado por la arquería de madera y quincha de barro construida en forma precaria y

típico de la zona, trabajo que se ha realizado a inicio de la república y que tiene un valor tal vez no arquitectónico sino de manifestación constructiva de la zona y la forma tan rustica para lograr este espacio a semejanza de los templos importantes de la zona. Está

conformado por tres arcos de medio punto adosado a los muros y de una forma muy artesanal formando el sotabanco de los arcos.

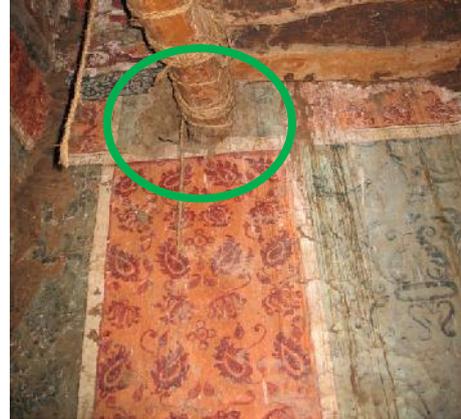
Estos son empastados con embarre sobre el cual cubre una capa de pintura mura muy elaborada, y se encuentra en muy mal estado de conservación debido a que presentan craquelamiento y desprendimiento por sectores causado por que el trabajo original no tiene buena factura, además del trabajo de inclusión del coro para lo que se ha incrustado las vigas de entrepiso el cual ha dañado y ha producido la pérdida de fragmentos de pintura.

SOTOCORO: Patología - Causa Del Deterioro	
LESION	<p>-Cimientos y sobre cimientos: Mecánica de erosión y Desprendimiento por la presencia de abundante humedad que sube por capilaridad hacia los muros.</p> <p>- Muros físicas grietas y fisuras, restitución de cabecera de muros, perdiéndose evidencia de pintura mural.</p> <p>- Acabados: Desprendimiento y Craquelamientos de la Pintura Mural que posee.</p>
CAUSA	Abundante Humedad, y sistemas constructivos provisionales y alteración de originalidad
EVOLUCION	Activa
DIAGNOSTICO	Regular

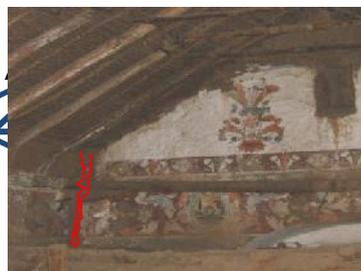
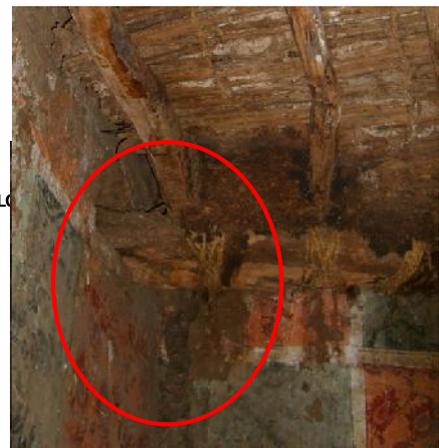
Son de adobe, tiene un ancho de 1.20cmt, en el encuentro de los muros de la nave y el muro de pies muestra fisuramiento

en la parte superior de aprox 2.5cm de ancho, hacia adelante no cuenta con la balaustrada respectiva, para la construcción de este espacio los muros han sido perforados debilitando la estructura de muro y también la pérdida de fragmentos de pintura mural

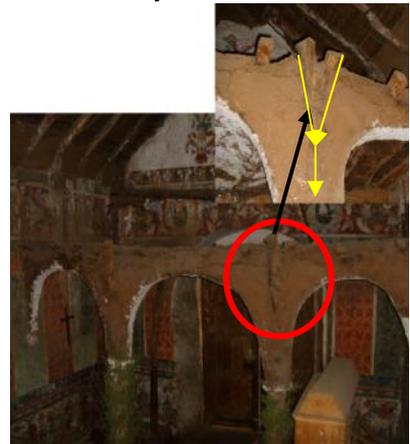
El piso de este espacio es de tierra compactada, vigas de entrepiso son de palos rollizos y están en proceso de colapsamiento presentan la contaminación y presencia de xilófagos, hongos y carcomas y proceso de putrefacción, haciendo que el piso este pandeado y además que deriva en el desprendimiento del cielo raso o embarre.

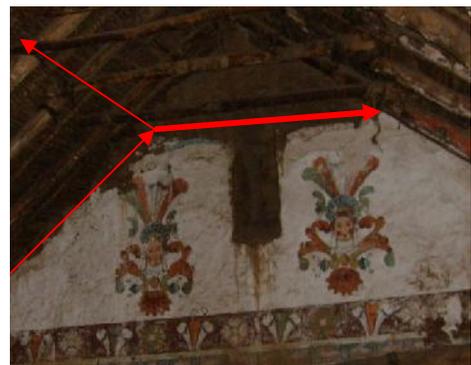
Queda la evidencia de la forma del cielo raso sobre la estructura del techo específicamente sobre el par y el nudillo construida formando el hameruelo tradicional con embarre y sobre el cual estaba decorado con pintura mural al igual que los muros, este cielo raso se ha perdido al parecer por las condiciones constructivas de muy poca calidad.

<p>LESION</p>	<p>- Muros físicas grietas y fisuras, restitución de cabecera de muros, perdiéndose evidencia de pintura mural.</p> <p>- Acabados: Desprendimiento y Craquelamientos de la Pintura Mural que posee.</p>

<p>CAUSA</p>	<p>Abundante Humedad, y sistemas constructivos de poca calidad y deterioro del techo</p>	
<p>EVOLUCION</p>	<p>Activa</p>	
<p>DIAGNOSTICO</p>	<p>Regular</p>

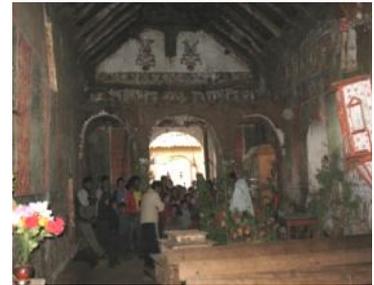
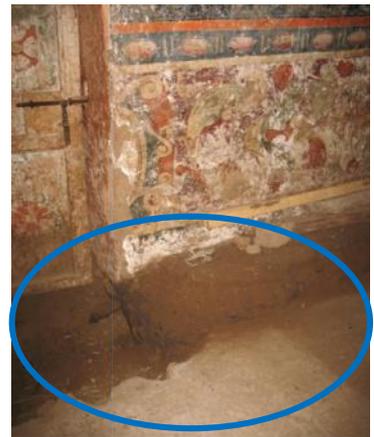
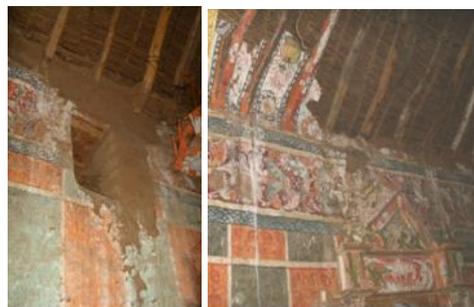
Hacia el muro del Evangelio hacia el exterior el sobrecimiento está soterrado por la acumulación de tierra con el paso de los años además de la presencia de vegetación provocando humedad al interior de la nave lo que a su vez afecta al podio longitudinal de adobe que existe en toda la nave provocando que este podio este en proceso de descohesionamiento y masificación de las unidades de adobe que lo forman.

- Hacia el muro de la Epístola en el tramo medio los sobrecimientos han ido descohesionando con el paso del tiempo por la poca consistencia del mortero y la exfoliación de sus piezas Líticas debido entre otras cosas a la sobrecarga de los muros.

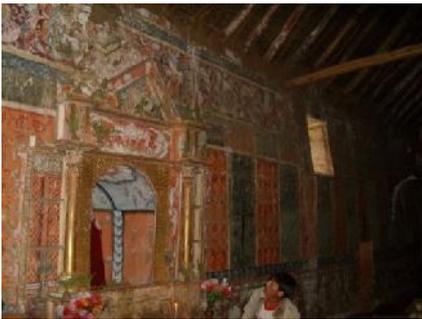
En este muro se encuentra el pulpito de madera confeccionado con características peculiares típicas nuestra del arte popular de la zona, decorada con colores policromados rojo y blanco el cual se encuentra en muy mal estado de conservación.

La estructura de este elemento esta desenchajada en todas sus partes el tornavoz las gradas de acceso y la coronación se encuentran separadas y con piezas faltantes por lo que su uso es inseguro y de alto riesgo.

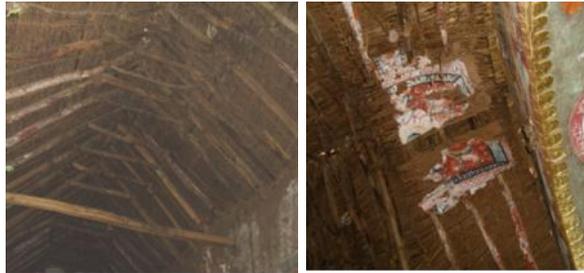
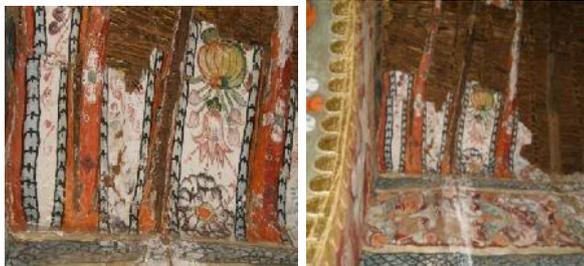
Queda la evidencia de la forma del cielo raso sobre la estructura del techo específicamente sobre el par y el nudillo construida formando el hameruelo tradicional con embarre y sobre el cual estaba decorado con pintura mural al igual que los muros, este cielo raso se ha perdido al parecer por las condiciones

constructivas de muy poca calidad del techo, también las condiciones dimáticas han influido ya que el techo tiene varios sectores de goteras y presencia de humedad, evidencia en la estructura de madera del techo específicamente los pares están decorados con pintura policromada con imágenes florales y grecas que por las condiciones de abandono y falta de una intervención adecuada está en proceso de desprendimiento y craquelamiento.

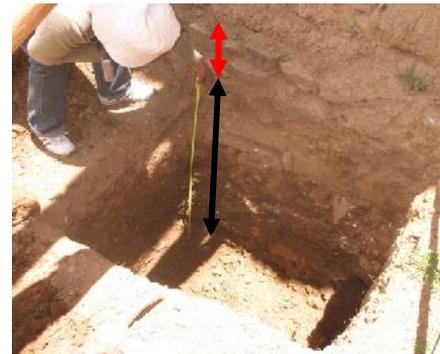
Está construido sobre cimientos de 0.90mt. de profundidad en piedra con mortero de barro al igual que los sobrecimientos que son de 0.30cnt de altura. Datos obtenidos por una cala realizada en el sitio por el Ing. De la SDEP. Estos cimientos no cuentan con mortero de cal como en los otros templos.

Hacia el muro del evangelio: en este sector los cimientos y sobrecimientos presentan absorción de humedad por la que estos se encuentran soterrados y la pendiente natural del terreno.

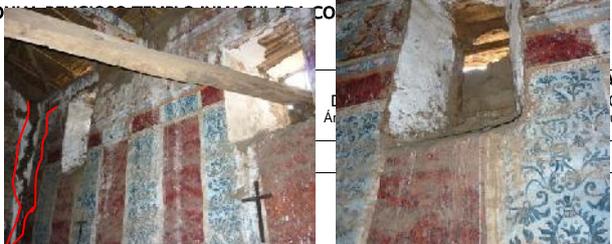
También se evidencia la presencia de vanos aperturados posteriormente en forma inadecuada casi junto al encuentro entre el muro testero y el muro lateral izquierdo elemento que también es causa de la pérdida de estabilidad estructural de los muros además

U e también ha contribuido a la pérdida de la pintura mural en ese sector y el vano

posteriormente ha sido tapiado parcialmente con adobe por seguridad

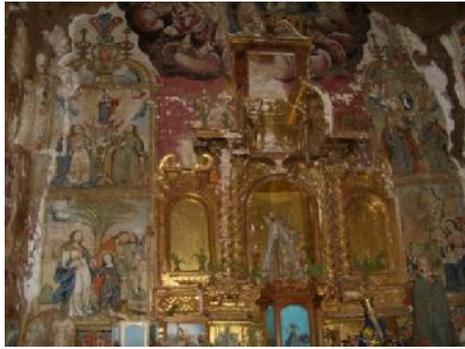
El revestimiento como en todo el templo es con mortero de barro y una capa de pintura mural que cubre el 100% de este ambiente, se encuentra en mal estado de conservación por los mismos problemas, tecnología mal usada y humedad constante

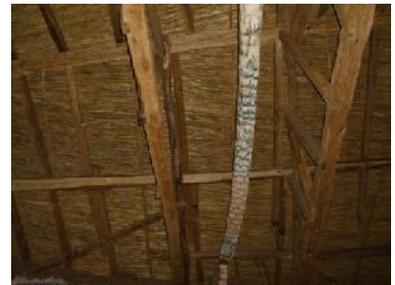
El techo del presbiterio tubo un segundo cambio en el año de 1974 donde se perdió por completo la originalidad del templo y causo los mayores daños a este ambiente ya que como se sabe la estructura de madera funciona como una unidad con los muros, al ser retirado este a ocasionado el desprendimiento de los muros en las esquinas además que parte de los muros laterales, el hastial y el tímpano del arco triunfal fue reducido en la cabecera de los muros aproximadamente en 0.80mt. .La estructura de techo de par y nudillo ha sido reemplazado por una estructura de tijerales, los tirantes y ménsulas has sido retirados quedando la evidencia de un solo elemento .Todos estos cambios han distorsionado y deteriorado este espacio.

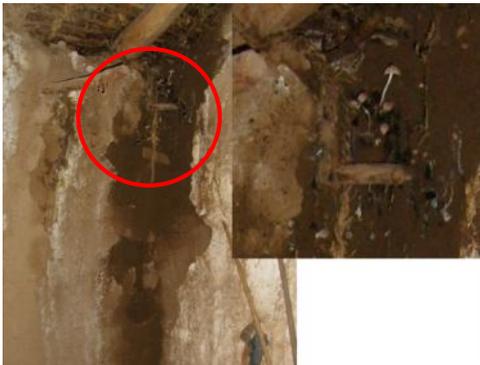
Son de compostura de adobe, tiene un ancho de 0.90mt. el muro del lado derecho entrando ha colapsado casi en su integridad quedando aprox. 1.20 a 1.50mt. de altura, Los factores que han conllevado a este colapsamiento son varios como la presencia de humedad del muro por el colapsamiento parcial de la estructura del techo de debió al mal uso del sistema constructivo y la presencia de humedad por las constantes goteras que tiene este ambiente.

Además de la presencia de un contrafuerte que esta junto a este ambiente y las caídas de aguas pluviales ha evacuado directamente sobre este ambiente.

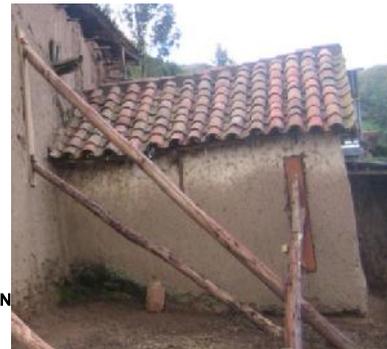
Los encuentros de los muros en esquina evidencian fisuras y separación de los muros y presencia de humedad lo que ha conllevado al crecimiento de hongos y presencia de vegetales en los muros y a su vez la putrefacción de los elementos de madera que conforman las llaves y estructura de techo y los elemento de soporte como son las soguillas y lianas así como de los revestimientos.

Hacia el exterior el muro se encuentra apuntalado por emergencia ya que evidencia gran separación de sus muros, así también la acumulación de las aguas pluviales en las

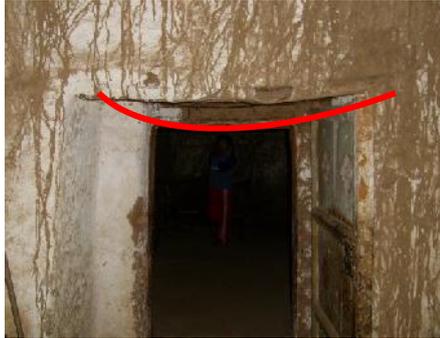
esquinas han provocado el crecimiento de musgos y el debilitamiento de los embarres. El acceso de da por un vano adintelado el cual por el paso de los años presenta el pandeo de los dinteles por la presencia de xilófagos. Lo que están contribuyendo a la pérdida de la estabilidad de este elemento, además afectando directamente a la puerta de madera que ya no permite el cerramiento adecuado.

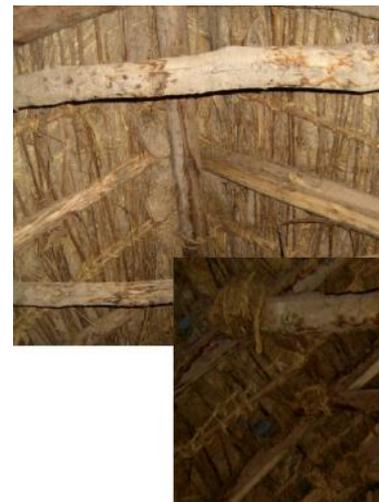
Actualmente la sacristía no presenta evidencia de cielo raso en vista que la cobertura ha sido cambiada en el año 1974 esta cobertura se ha visto afectada debido a la caída de agua del contrafuerte colindante a este ambiente lo que ha causado no solo el colapso de la cobertura sino también pate de los muros, esta estructura de madera con características de armado de par y nudillo aun evidencian la estructura de madera original atada o asegurada con soguilla de paja posteriormente no presenta evidencia de tener cielo raso y al parecer este trabajo nunca se concluyo o por lo menos no se ha encontrado ningún rastro sobre este elemento tal vez el primer techo si lo tuvo en caso de ser así podría determinarse que fu un cielo raso con características similares al a nave con hameruelo.

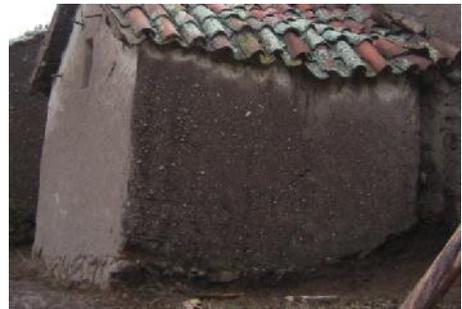
Este ambiente esta adosado al muro de la epístola, y es este sector que ha sufrido mayor deterioro.

Está construido con cimientos de piedra con mortero de barro al igual que los sobrecimientos. Los que se encuentran descohesionados con el paso del tiempo y la poca consistencia del mortero, la pérdida del mismo lo que ha provocado la erosión de sus piezas líticas hacia el exterior, la humedad constante y la cobertura con aleros mínimos ha recaído directamente en los sobrecimientos lavando el revestimiento y provocando la crecida de pastos y hongos en los muros, la humedad por absorción a penetrado en los muros.

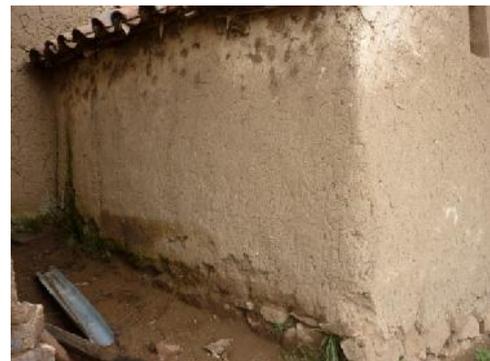
Son de compostura de adobe, tiene un ancho de 0.90cmt. Aparentemente se encuentran en regular estado de conservación pero si en los sectores donde la humedad ha afectado se ha producido el crecimiento de pastos y hongos hacia el interior del ambiente muestra una pequeña fenestración de vano y el ingreso principal con vanos adintelados

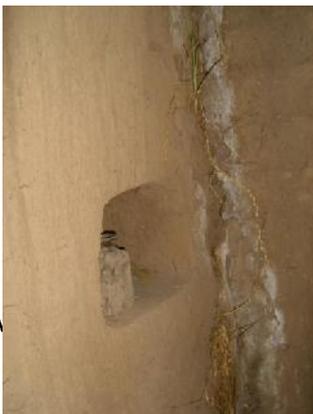
El revestimiento es con mortero de barro y se encuentra en mal estado de conservación, por las causas siguientes tecnología mal usada y absorción de humedad constante lo que produce el desprendimiento del embarre, evidencia un sector del ambiente un embarre posiblemente realizado en el año de 1974 para refaccionar el ambiente.

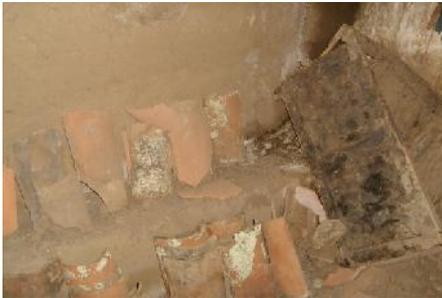
El piso del baptisterio al igual que la Sacristía es de tierra, todo está cubierto de escombros, y no se evidencia el nivel de piso original, al acceso de este ambiente evidencia parte del piso de ladrillo pastelero que tubo originalmente en el ingreso.

Pero por las condiciones en que se encuentra este ambiente no se puede determinar el nivel y el piso original, pero por las condiciones del ambiente podemos deducir que este tuvo piso de tierra apisonada, también evidencia la presencia de un podio en el ambiente.

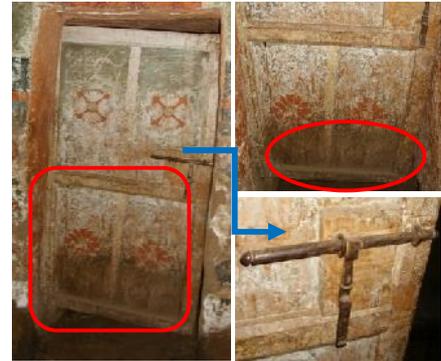
La carpintería de este ambiente al igual que la sacristía está representada por la puerta de ingreso con características peculiares, una puerta de madera decorada con pintura mural policromad representando florones y figuras geométricas, en general el estado de conservación de este elemento presenta deterioro por pandeamiento y pérdida de la policromía en la base por la presencia de humedad constante.

Así también está compuesto por una aldaba de fierro hechiza tipo aldabón y cerrojo el cual por la humedad presenta corrosión y oxidación.

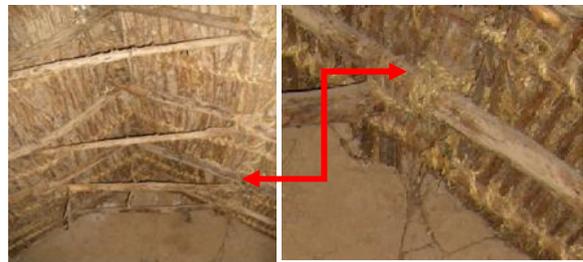
Actualmente la sacristía no presenta evidencia de cielo raso en vista que la cobertura ha sido cambiada en el año 1974 esta cobertura se ha visto afectada debido a la caída de agua del contrafuerte colindante a este ambiente lo que ha causado no solo el colapso de la cobertura sino también pate de los muros, esta estructura de madera con características de armado de par y nudillo aun evidencian la estructura de madera original atada o asegurada con soguilla de paja posteriormente no presenta evidencia de tener cielo raso y al parecer este trabajo nunca se concluyo o por lo menos no se ha encontrado ningún rastro sobre este elemento tal vez el primer techo si lo tuvo en caso de ser así podría determinarse que fu un cielo raso con características similares al a nave con hameruelo.

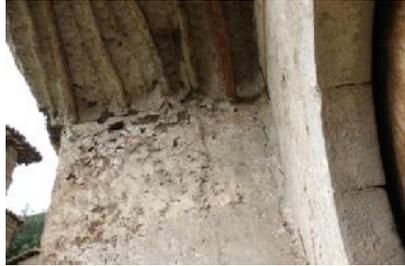
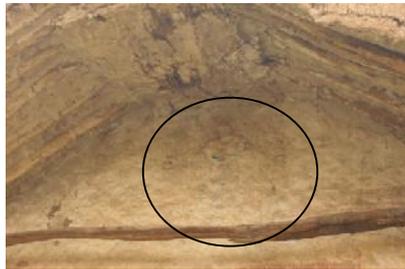
Un acceso bastante simple que por el paso de los años está perdiendo estabilidad debido a que evidencia una fractura en la clave del arco el cual se prolonga en el muro de adobe esto posiblemente al peso del muro y la poca resistencia de los morteros en el arco y principalmente al sistema constructivo el cual no tiene buena factura.

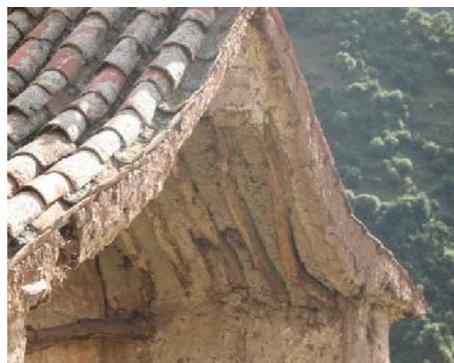
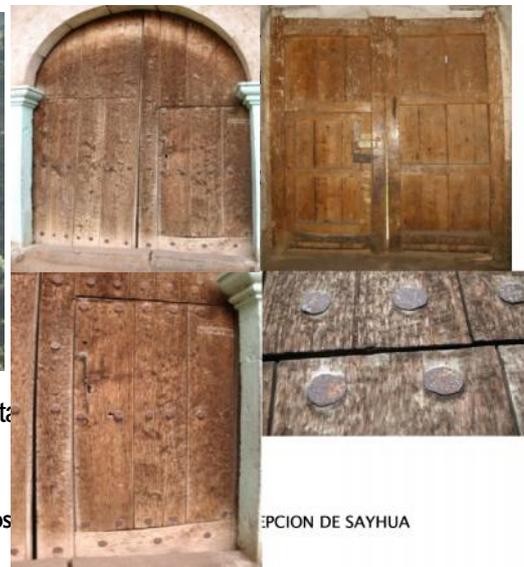
que le han colocado una chapa contemporánea que ta desencajado de su eje y por uso inadecuado.

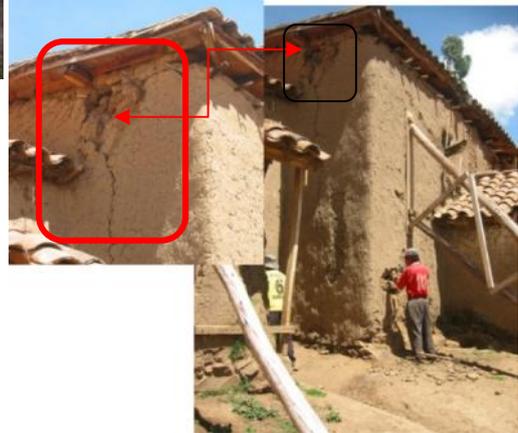
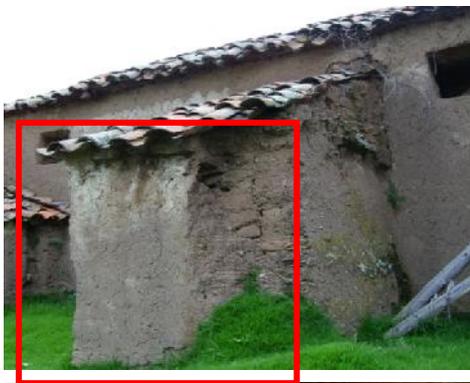
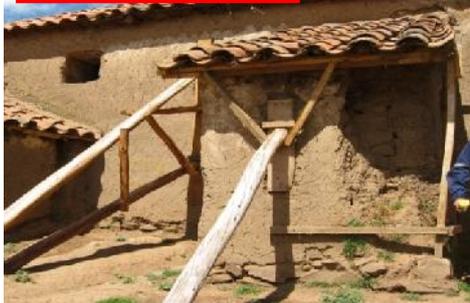
Para armar un nuevo techo con estructura de madera pero cambiando el par y nudillo, entonces se verifica que al momento del cambio el muro fue desprendido por la presión del empuje de los mismos y dicho fisuramiento no se tuvo en cuenta al armar el nuevo techo, no se colocaron llaves de amarre por lo que estas fisuras en todas las esquinas están presentes.

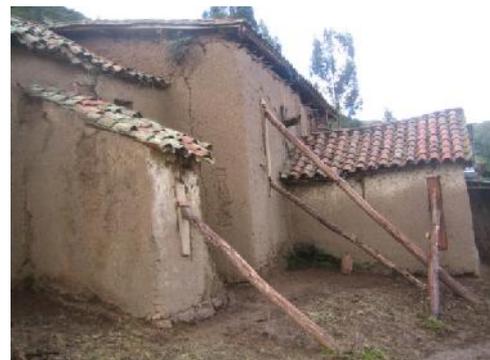
Al exterior del templo el embarre de los muros está en muy mal estado de conservación, la confección de estos trabajos no cuenta con una adecuada utilización de los materiales por lo que se está produciendo el desprendimiento y craquelamiento del mismo así también por la presencia de humedad y la intemperie en los muros.

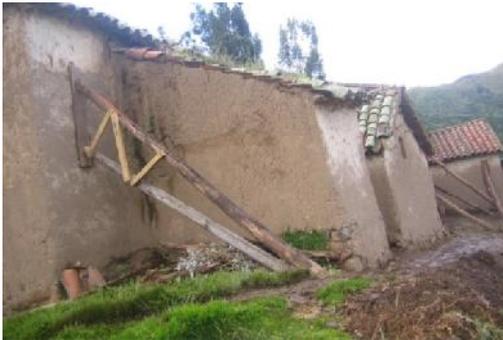
Hacia el muro de la epistola se verifica la existncia de dos contrafuertes de adobe de diferente dimensiones en altura y anchos, ambos se encuentran en mal estado de conservación, la fecha de construcción de estos contrafuertes corresponde a diferentes épocas ya que estos se han ido añadiendo con el paso de los años y por las fisuras que el muro presentaba después del cambio de techo, a su vez estos han ido creciendo en ancho con el paso de los años, el contrafuerte ubicado entre los ambiente de la sacristía y el baptisterio es un contrafuerte añadido posteriormente a la construcción del templo y así también sus añadidos que actualmente presentan problemas de desprendimiento y separación del contrafuerte original.

En el caso del primer contrafuerte junto al atrio y el baptisterio este es el primero en construcción o corresponde a la construcción inicial pero que con el paso de los años también ha ido creciendo en volumen.

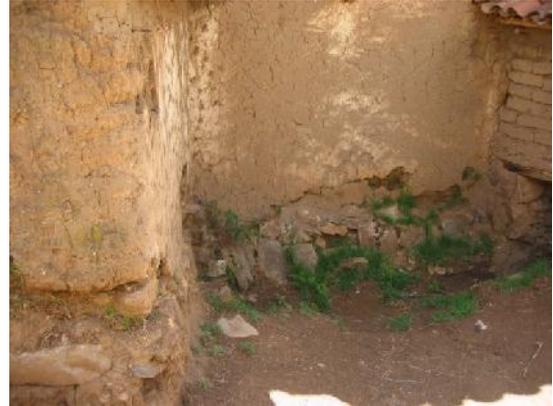
Los cimientos y sobrecimientos han tenido en su etapa de construcción las mismas características, pero en el transcurso de los años los emboquillados fueron desapareciendo por su resistencia limitada en el mortero ya que poco a poco con el paso de los años y por la acumulación de desmorte y la falta de mantenimiento han sido soterrados, la humedad, y los factores climáticos también han influido con la crecida de malezas y pastos lo que degrada aunmas los morteros haciendo que los elementos líticos se desprendan con facilidad.

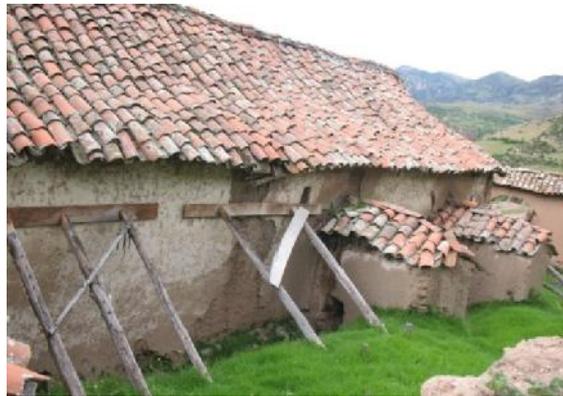
El muro es de adobe con un ancho de 1.20cmt,

En esta elevación se puede apreciar la pérdida de estabilidad estructural en el sector del presbiterio hacia el muro de la cabecera, muestra evidencia que este fue cortado y bajado en la altura aprox 0.60 hasta llegar a la altura de la cumbrera del techo de la nave, posiblemente al realizar este corte se perdieron las evidencias de la existencia de las adarajas en la cabecera del muro.

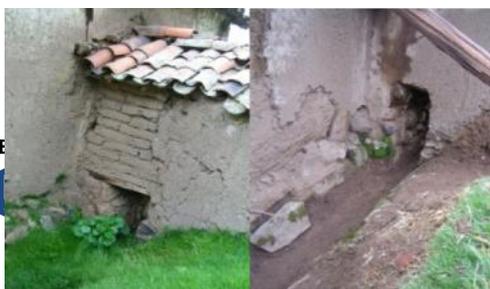
Hacia el muro del evangelio se verifica la existencia de dos contrafuertes de adobe de diferente dimensiones, ambos se encuentran en muy mal estado de conservación, los cimientos y sobrecimientos se encontraban soterrados por desmorte y la presencia de pastos los que después de la obras de emergencia quedaron totalmente expuestos y húmedos, presenta capilaridad de la humedad hacia los muros.

Dichos contrafuertes han sido cortados en la base para dejar pasar un canal de evacuación de aguas pluviales lo que ha ocasionado en colapsamiento y la desestructuración de los mismos que en vez de cumplir su función es más un elemento que apoya todo el peso hacia el muro del evangelio

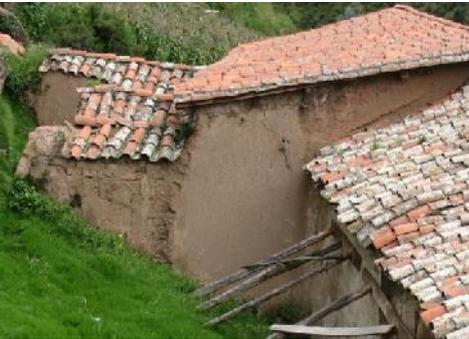
Además la presencia del canal de agua junto al muro esta ocasionando la filtración de agua al interior del ambiente de la nave y por capilaridad el humedecimiento de los muros afectando directamente en la pintura mural.

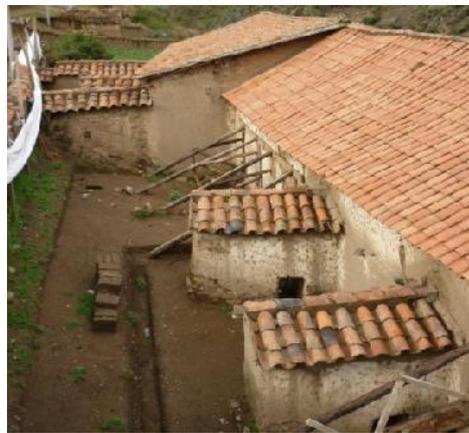
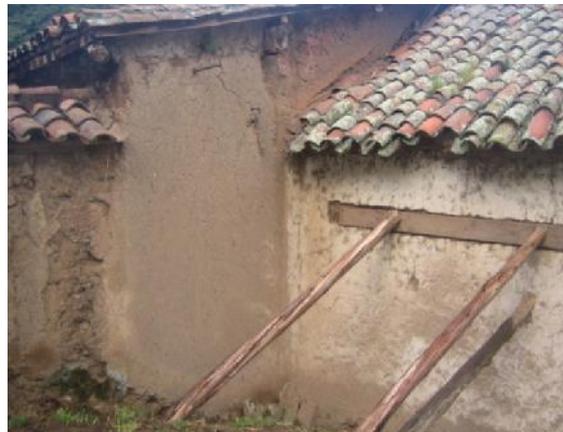
En cuanto a la cobertura de los contrafuertes está en una cobertura a dos aguas sin estructura de madera colocado sobre la masa de adobe provocando el deformamiento den mismo y no cuenta con aleros haciendo que la caída de aguas filtre directamente en los muros, además ya que estos contrafuerte han ido creciendo en volumen el techo también se ha ido aumentando y modificando con cola de pato haciendo que la pendiente de este sea mínima ajeno a la tipología por

lo tanto la humedad y la falta de mantenimiento ha derivado en la crecida de la maleza sobre estos.

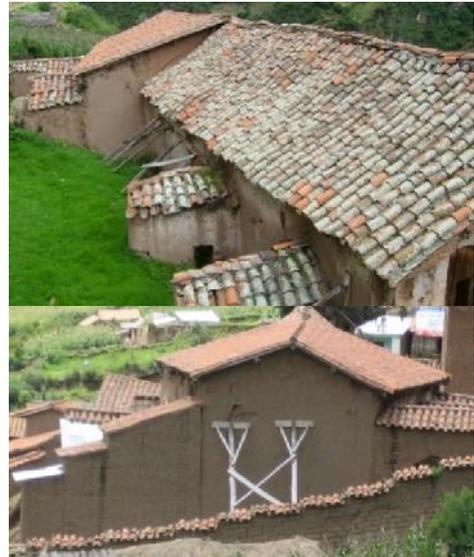
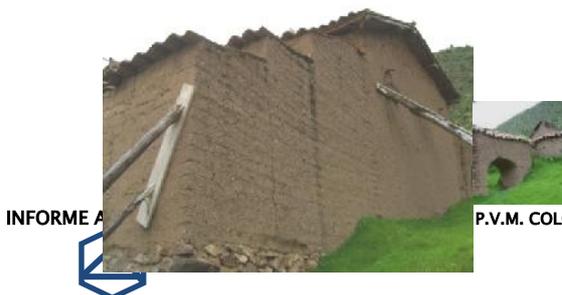
Hacia el muro del evangelio: en este sector los cimientos y sobrecimientos presentan absorción de humedad por la que estos se encuentran soterrados y la pendiente natural del terreno, lo que ha provocado el desprendimiento del embarre y el deterioro de la base del altar.

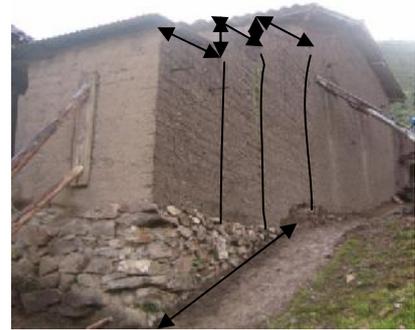
El hastial del muro se encuentra en mal estado debido al fisuramiento existente entre los muros del muro de la epístola y el muro testero así como con el muro del evangelio, fisuramiento provocado por el cambio de techo del ambiente del presbiterio, debido a esta falla se ha construido contrafuertes de apoyo.

La construcción de los contrafuertes han ido aumentando con el tiempo se nota claramente este incremento en tres diferentes tiempos a pues estos no cumplían con su función al contrario la presencia de este contrafuerte a agudizado aun más el fisuramiento del muro, debido a que el peso o la carga que se ejerce en el suelo se ha incrementado en el lugar a ocasionado aun mas este problema ya que se provocado un deslizamiento del terreno en este sector, aumentando el problema con la presencia del desnivel topográfico que existe hacia la calle posterior aprox. De 1.8 mt. de diferencia

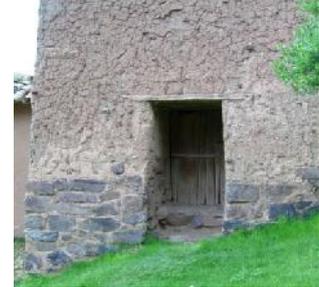
Se sabe que tienen la misma compostura que el templo, actualmente evidencia en el sobrecimiento el desprendimiento de los morteros, pero todavía estructuralmente funciona como una unidad con el cimiento sin presentar aun problemas de asentamientos.

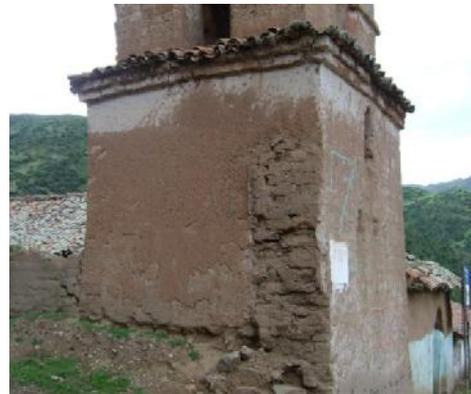
existente a futuro podrá causar algunos dificultades y empujes del sobrecimiento hacia el interior en medida del aumento de circulación vehicular que en este exista, actualmente es una vía peatonal, pero si se tiene la presencia de humedad constante al interior de la torre causando deterioros en las gradas de acceso al campanario.

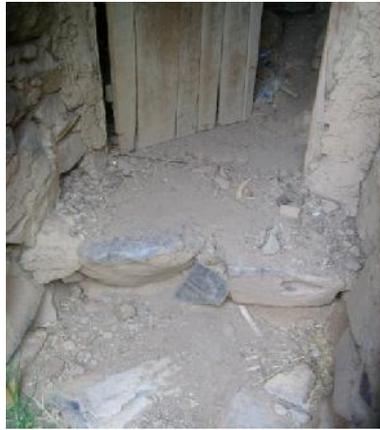
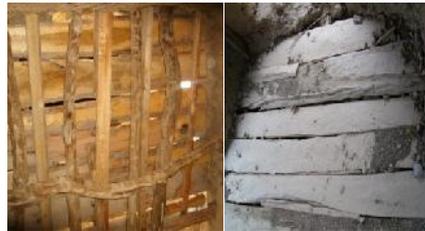
entrepiso ambos todavía originales pero esta en forma precaria y desde entonces no se ha modificado estos muestran deterioro por falta de mantenimiento además que por las características constructivas no están adecuadamente armados presentando deficiencias propias. El piso de madera compuesta por vigas de entrepiso de rollizo y madera de tabloncillos de madera corriente, en proceso de putrefacción e infectada con xilófagos.

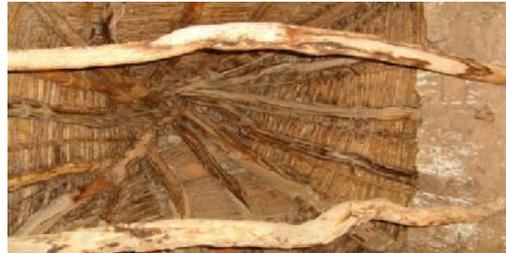
El piso de tierra sobre una estructura de madera rollizos de madera corriente sobre el cual se tiene una capa de adobe y una capa de tierra compactada que la humedad y la presencia de xilófagos está en proceso de pandeamiento, además del desgaste propio de los adobes.

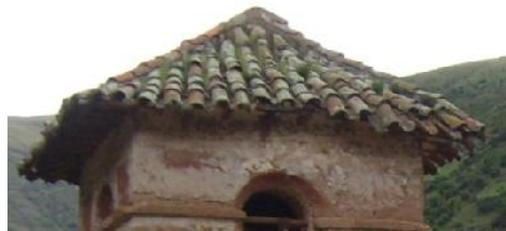
Este está en mal estado de conservación ya que no se ha realizado ningún tipo de mantenimiento y se evidencia que las tejas se han movido por causa de los vientos especialmente en los aleros derivando en la presencia de goteras hacia el interior así también la acumulación de tierras en el techo ha provocado la crecida de vegetación y musgos haciendo más álgida la presencia de filtraciones de agua y humedad en los muros y la presencia de xilófagos y putrefacción del maderamen.

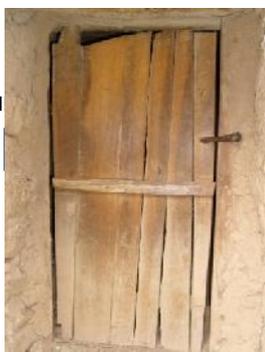
La puerta es de madera de una hoja, en la compostura se observa que se ha usado madera corriente compuesta de tablones y armada de forma precaria, se tiene un marco también precario se evidencia la presencia de una aldaba de fierro forjado en proceso de corrosión por la humedad, la madera por la exposición a la intemperie y la humedad se está produciendo la separación y deformación de sus piezas y en desenchajado de su eje además que en su factura inicial denota ser muy pobre, es claro la presencia de xilófagos en la puerta y el marco haciendo este acceso totalmente inseguro.

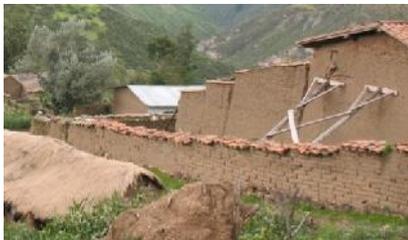
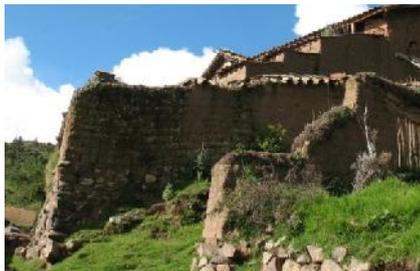
Esta barra se encuentra en malestado de conservación, los cuatro lados de la barra están en riesgo de desplome y desestabilización por la falta de mantenimiento que estas presentan además por la ubicación de estos en zonas de fuerte desnivel topográfico lo que hace mas critico este problema.

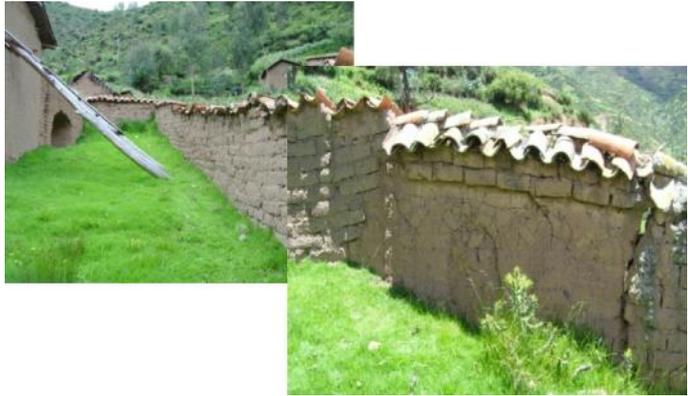
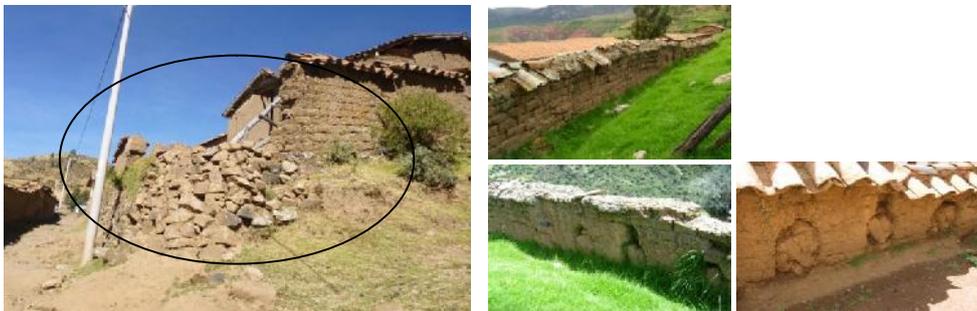
También este muro muestra un desnivel constante de la parte superior hacia abajo llegando a la esquina inferior donde se encuentra un fuerte nivel topográfico donde se ha construido originalmente un contrafuerte de piedra y barro adecuado a la topografía, pero que por los empujes ocasionados por el contrafuerte ubicado en ese sector, este contrafuerte ha provocado fallas de desestabilización y la erosión de las piezas líticas en la cimentación también por la humedad constante en ese sector debido a que no cuenta con sistemas de evacuación de las aguas pluviales.

Actualmente este muro ha colapsado en la esquina cayendo el muro de adobe en aproximadamente 20 mt.

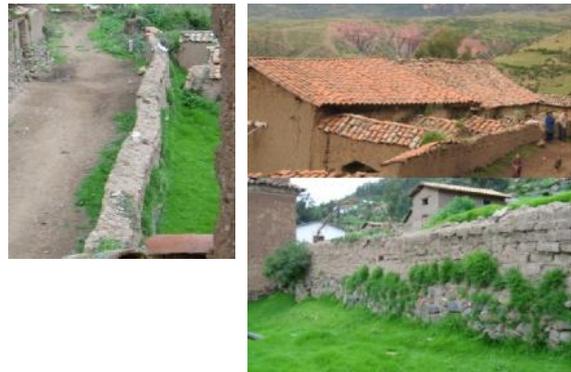
Hacia el muro de la epístola quedan también tramos del muro original con la presencia de las arquerías que se encuentran tapiadas y en mal estado de conservación la clave de estas esta fracturado y desprendido, y en general al igual que el muro anterior presenta las mismas características y patologías. Falta de cobertura, presencia de vegetales musgos u humedad por estar soterrado parte de los muros.

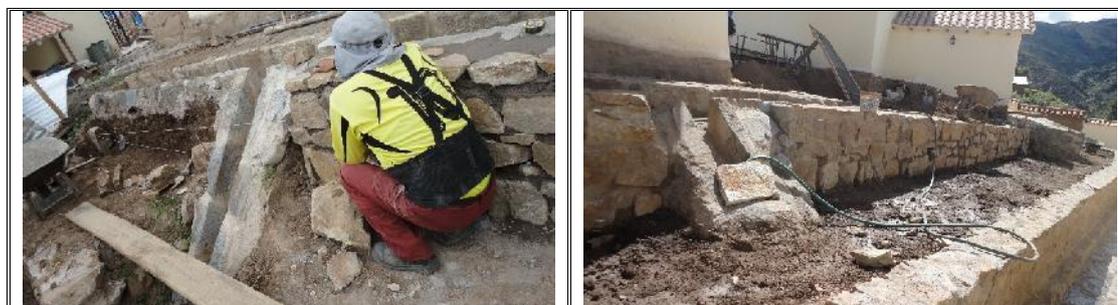
Foto 07 y 08: Consolidación y Relleno del Canal

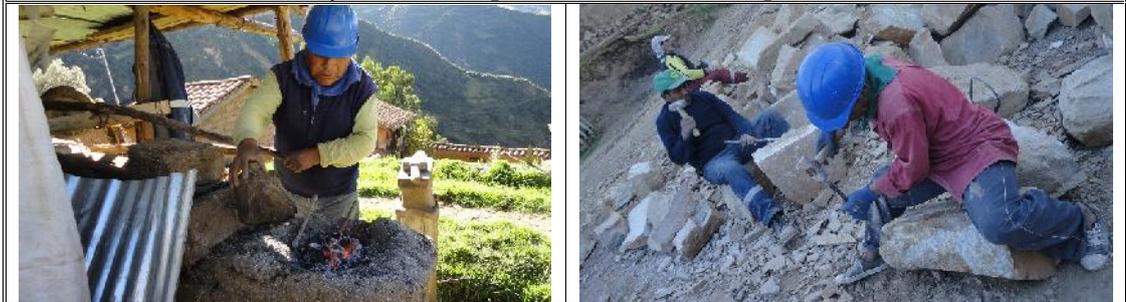
Foto 13: Agusado de Puntos

Foto 14: Labrado y tallado de piedra

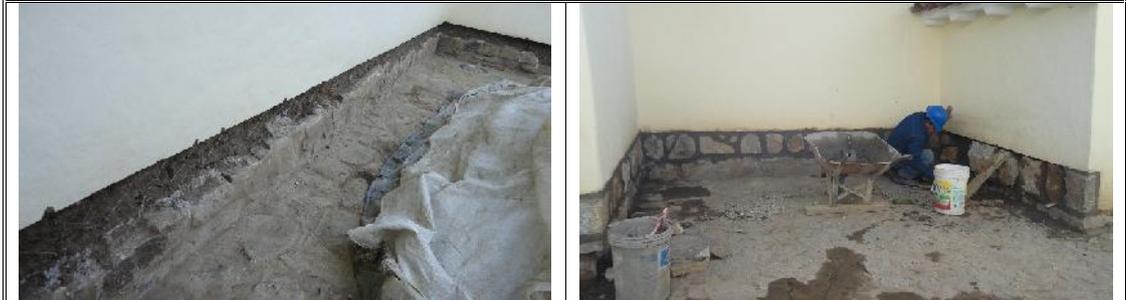
Foto 15 y 16: Recomposición del sobrecimiento

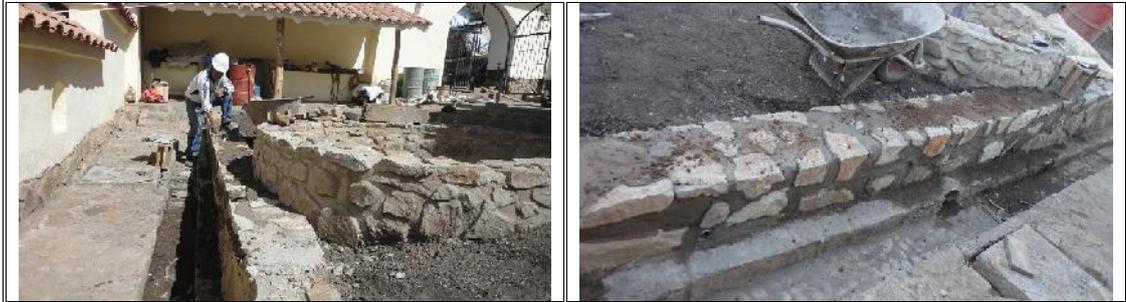
Foto 17 y 18: Recomposición del muro del jardín

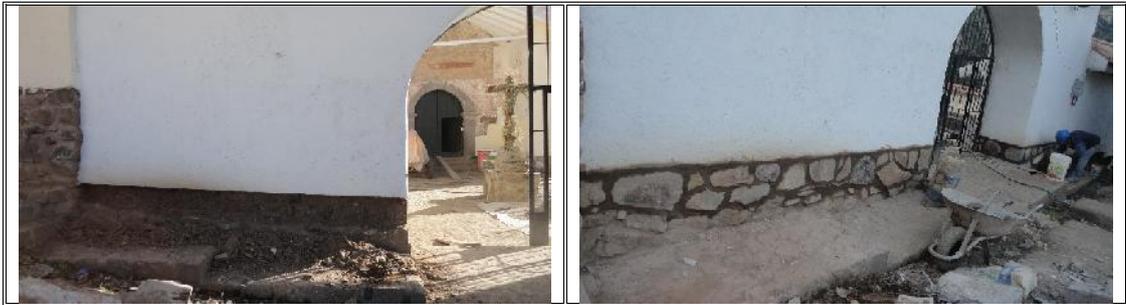
Foto 19 y 20: Reconstrucción del sobrecimiento de la barda exterior

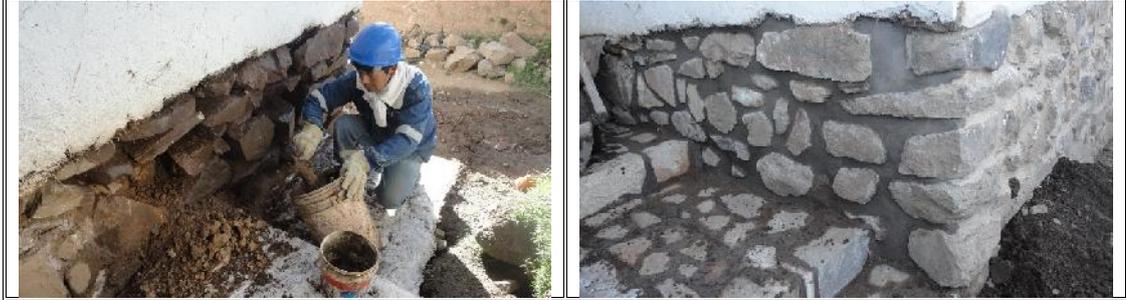
Foto 21 y 22: calzadura de sobrecimientos de piedra de la barda exterior

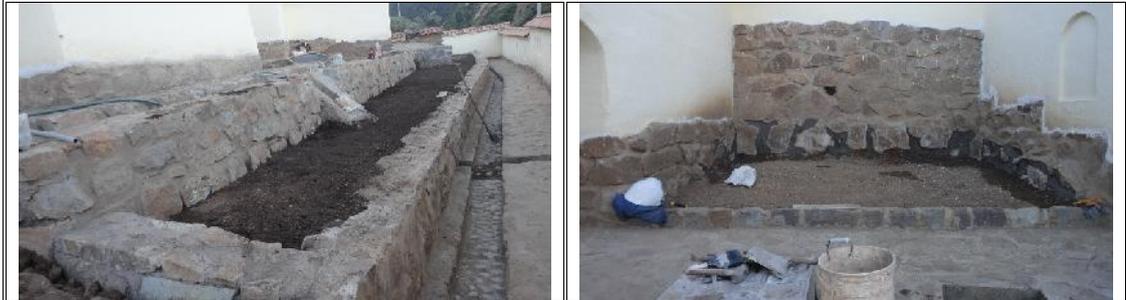
Foto 23: Nivelación y preparado c/ tierra natural

Foto 24: Nivelación y Calzadura de la jardinera

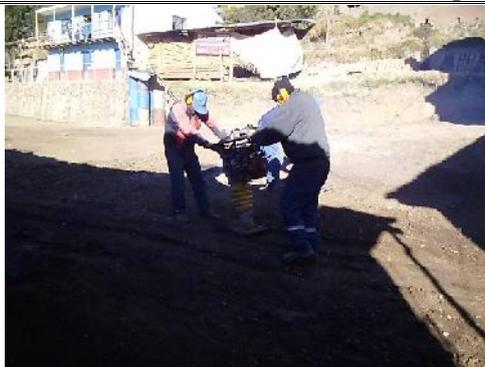
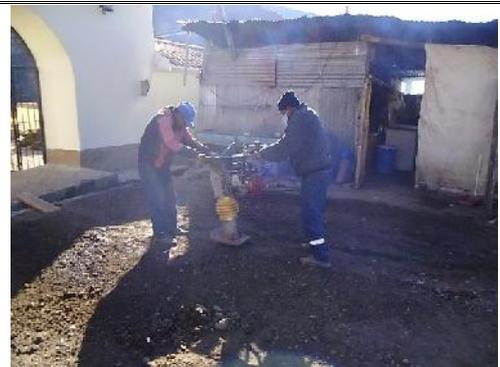
Foto 33 y 34: Nivelación y Apisonado con apoyo de maquina compactadora (modelo Canguro) en el frontis del templo.
