“PUESTA EN VALOR DEL MONUMENTO  
COLONIAL RELIGIOSO TEMPLO SAN COSME Y  
SAN DAMIÁN DE LARES”

**INFORME PRE LIQUIDACIÓN  
2015**

**INFORME ANUAL DE PRE LIQUIDACIÓN DE OBRA 2015****“PUESTA EN VALOR DEL MONUMENTO COLONIAL RELIGIOSO TEMPLO SAN COSME Y SAN DAMIÁN DE LARES”****Sumario**

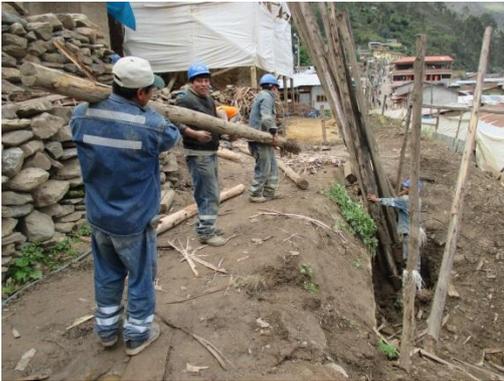
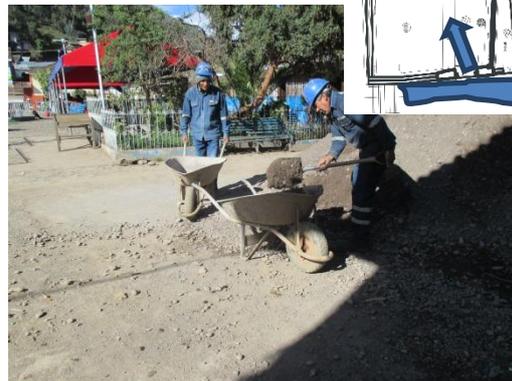
**OE.1.11.2.3 TRASLADO VERTICAL DE MATERIALES EN OBRA CON POLEA.(M3)**

Se realizó trabajos de traslado vertical de materiales utilizando polea para elevar los materiales como adobe, madera y rollizos en este momento donde se está trabajando el cabeceras de muro.

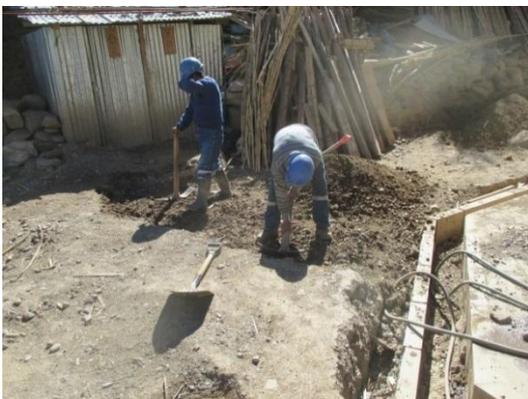
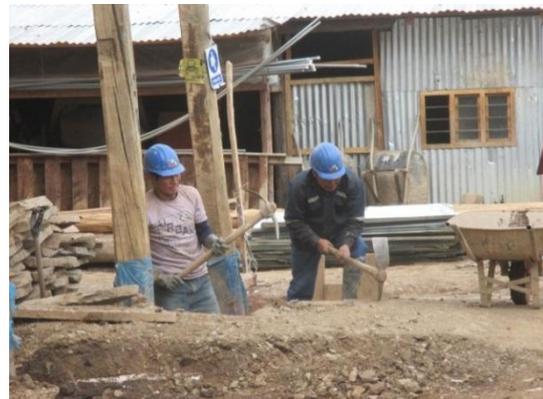
**OE.2.1.2.44 EXCAVACIÓN DE ZANJAS PARA CANALES ABIERTOS PLUVIALES. (M3).**

Se ejecutó trabajos de excavación de zanjas para canales abiertos en el sector del muro de pies y el muro del evangelio sector de la sacristía y presbiterio para el armado de los canales exteriores de evacuación de aguas pluviales. Se utilizaron herramientas manuales y pisón manual.

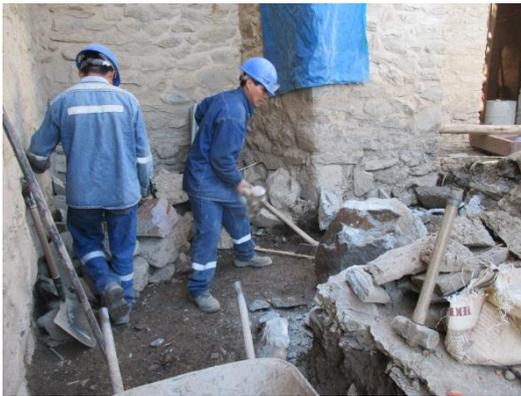
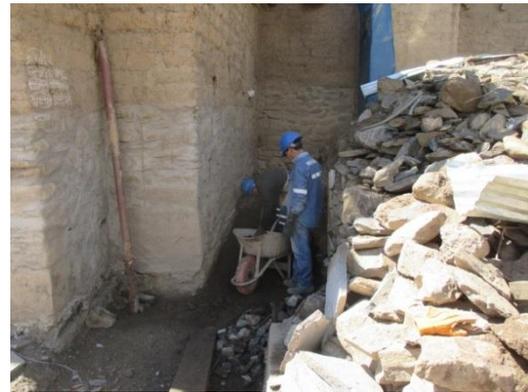
**OE.2.1.3.1 CORTE SUPERFICIAL Y NIVELACIÓN MANUAL (M3).**

Se ejecutó trabajos de corte superficial y nivelación manual de un área que se ubica en el muro de la epistola, de pies al exterior, donde se cortó el terreno y luego se procedió a realizar la compactación utilizando nuestro compactador tipo canguro que nos asegura un buen trabajo.

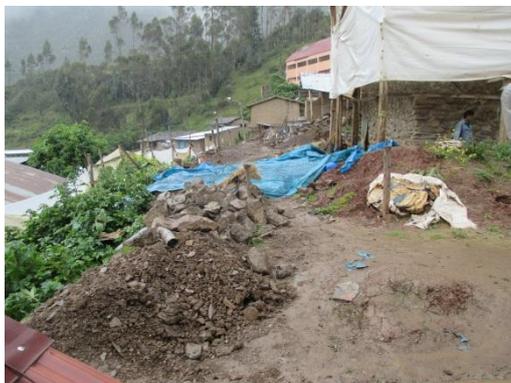
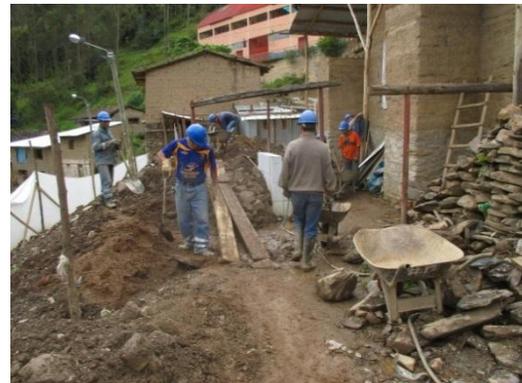
**OE.2.1.6.2 ELIMINACIÓN MATERIAL EXCEDENTE EN VEHÍCULO A 20 Km. (M3).**

Se ejecutó trabajos de eliminación de material excedente en los vehículos del Ministerio de Cultura, solicitados para los trabajos de eliminación de desmonte, se contó con dos volquetes y un cargador frontal maquinaria que nos permitió la eliminación de gran cantidad de material que se encontraba acumulado a lo largo de la calle Natividad, esta maquinaria nos ha permitido realizar un gran avance en los trabajos programados.

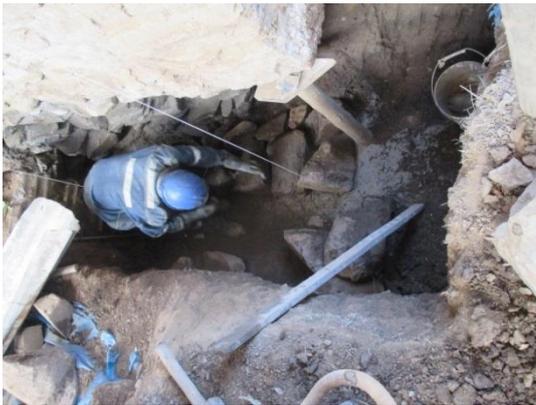
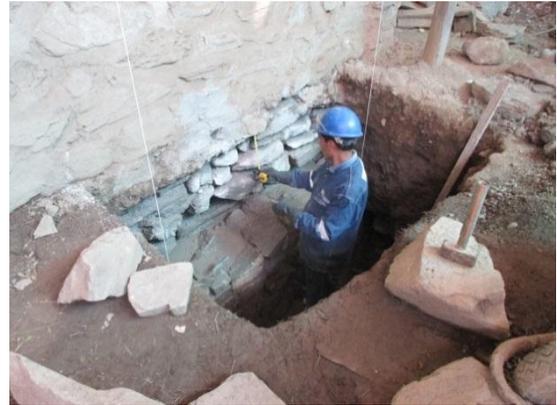
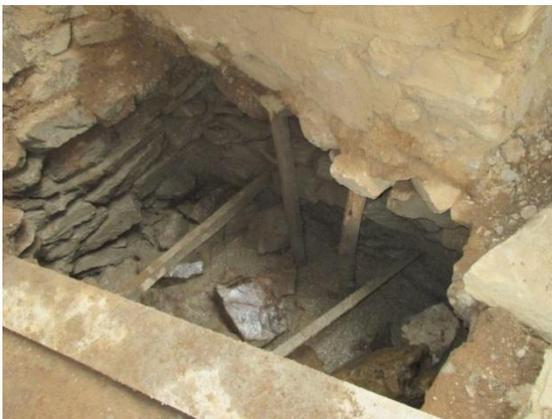
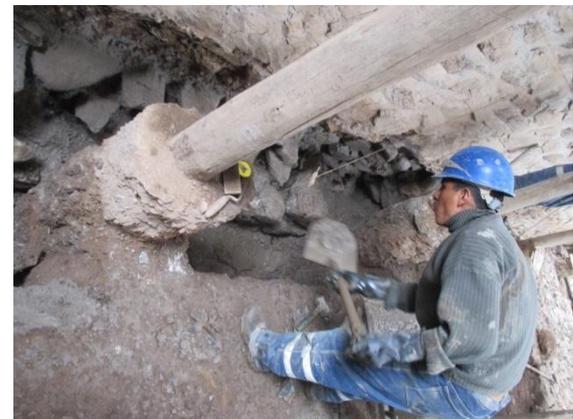
**OE2.2.2.11 CALZADURA DE SOBRECIMENTOS DE PIEDRA (mortero cal-arena-cemento). (m3)**

Se ejecutó trabajos de consolidación de sobrecimientos de piedra en el sector del muro de la epístola al interior después de realizar los trabajos de consolidación de los cimientos, de igual manera en la torre. Se utilizó mortero de cemento-arena y cal para estos trabajos utilizando herramientas manuales.

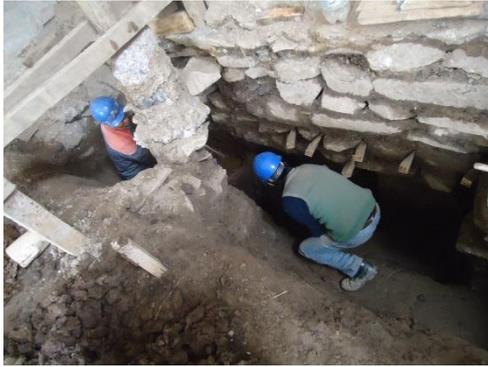
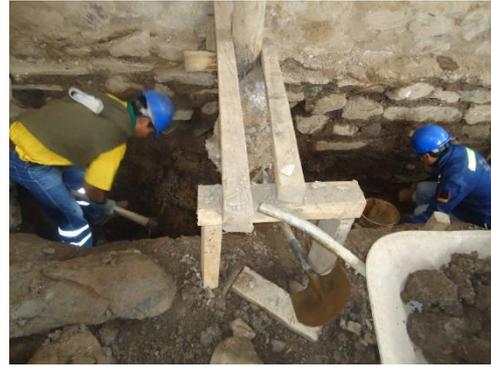
**OE2.1.2.1 CONSOLIDACIÓN DE SOBRECIMENTOS DE PIEDRA (mortero cal-arena-cemento). (m2)**

Se ejecutó trabajos de consolidación de sobrecimientos de piedra en el sector del muro de la torre, muro testero y muros al exterior después de realizar los trabajos de consolidación de los cimientos. Se utilizó mortero de cemento-arena y cal para estos trabajos utilizando herramientas manuales.

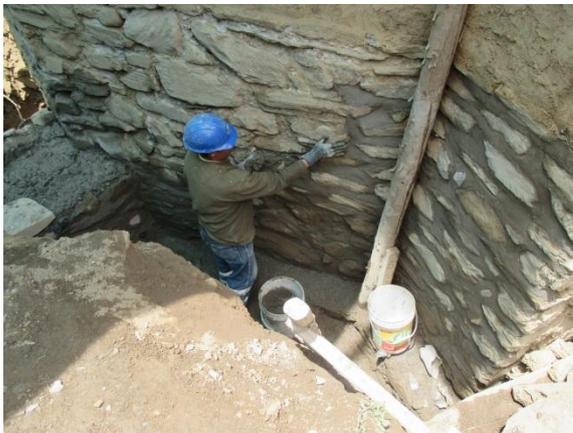
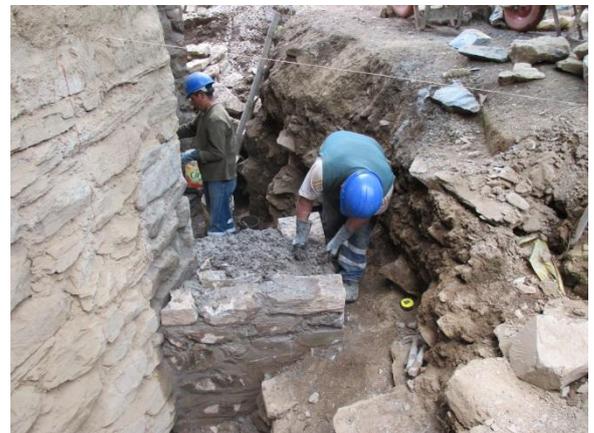
**OE.2.2.4.1 RESTITUCIÓN DE GRADAS DE PIEDRA CON MORTERO DE CONCRETO. (M3).**

Se ejecutó trabajos de restitución de gradas de piedra en el sector del presbiterio a nivel del arco triunfal, se recuperó las gradas de piedra existentes y se restituyo las gradas que estaban en mal estado de conservación. Al intervenirse el templo se encontraron un nivel de gradas pero al realizarse la liberación de pisos se encontraron la existencia de dos niveles.

De igual manera se restituyo la grada en la parte posterior del presbiterio donde se encuentra el altar mayor. Se utilizaron piedras talladas y herramientas manuales.

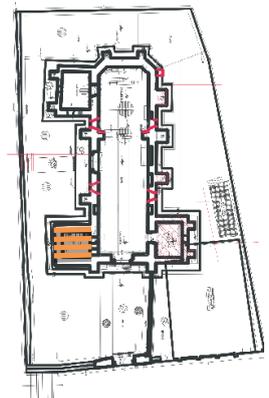
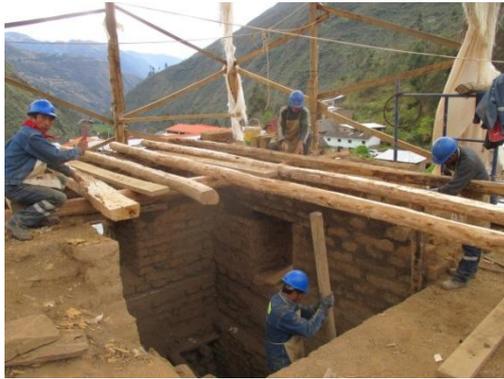
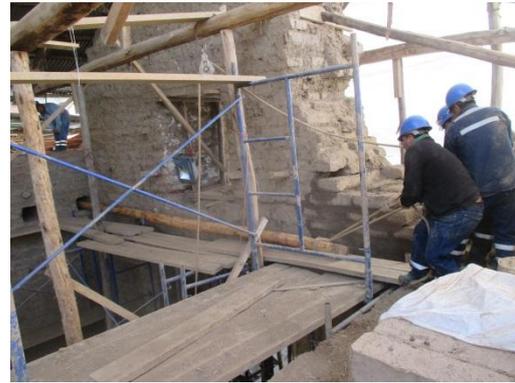
**OE.2.5.2.32 RESTITUCIÓN DE VIGAS DE ENTREPISO DE ROLLIZO DE 6"x6.00mt. (Pza.).**

Se ejecutó trabajos de restitución de vigas de entrepiso de rollizo de 6"x 6.00 m. en el entrepiso de la torre o nivel de piso campanario dentro del proceso de consolidación y restitución de la torre. Se utilizó rollizos de eucalipto de 6" de diámetro y se recuperó algunos originales. previamente se realizó el tratamiento de los rollizos con chemaderil ; se empotro en los muros de la epístola y del evangelio realizando la nivelación de cada pieza para lograr un piso adecuado en el piso de torre.

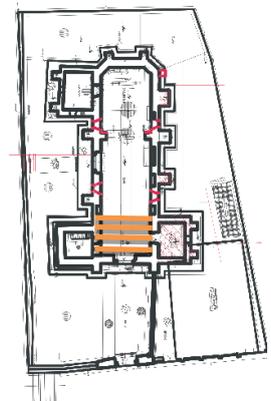
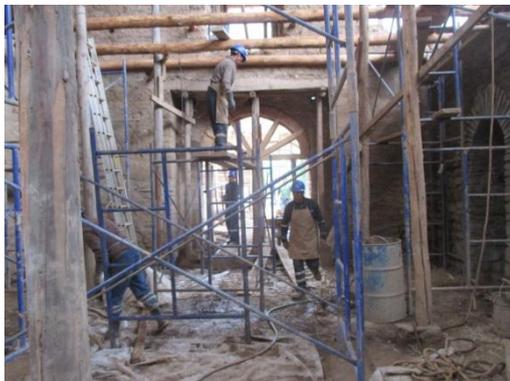
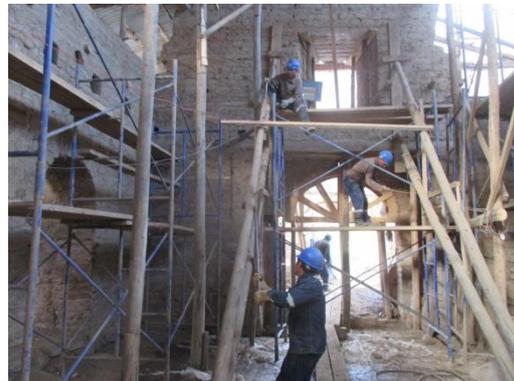
**OE.2.5.2.32 RESTITUCIÓN DE VIGAS DE ENTREPISO DE ROLLIZO DE 8”x8.00mt. (Pza.).**

Se ejecutó trabajos de restitución de vigas de entrepiso de rollizo de 8”x 8.00 m. del coro alto, se reemplazó con vigas de 10” previamente se realizó el tratamiento de los rollizos con chemaderil ; se empotro en los muros de la epístola y del evangelio realizando la nivelación de cada pieza para lograr un piso adecuado en el coro.

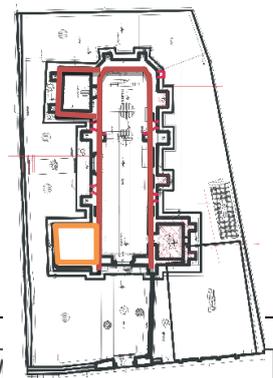
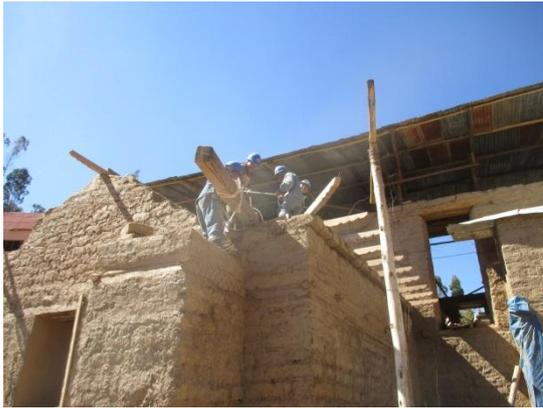
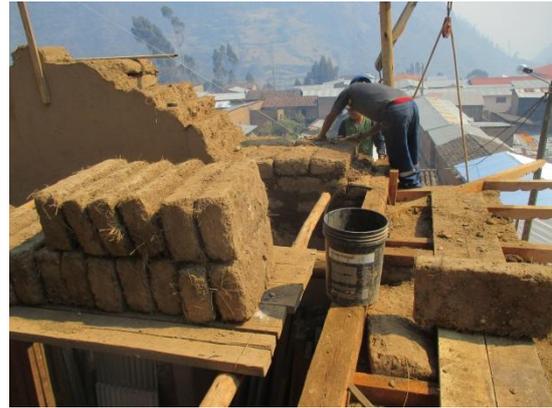
**OE.2.5.2.41 RESTITUCIÓN DE VIGA ARROCABE DE 8”X8M. (M.).**

Se ejecutó trabajos de restitución de viga arrocabe de 8”x8m en el sector de muros de la sacristía para realizar el armado de la estructura de techo. Se colocaron las vigas en su lugar posteriormente se aseguraron con estacas y se realizó el tratamiento con chemaderil. Se utilizó herramientas manuales.

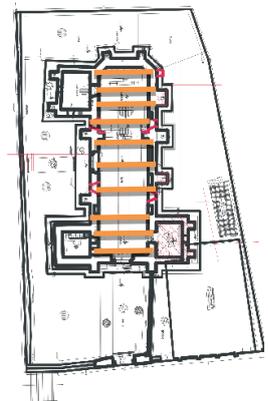
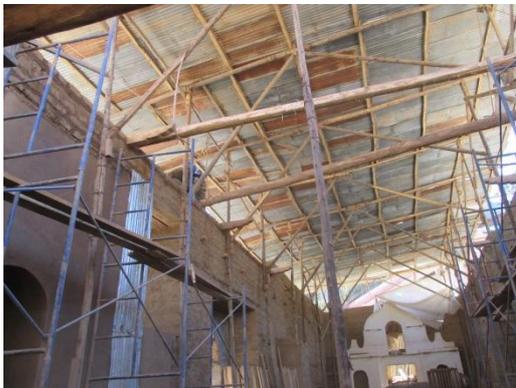
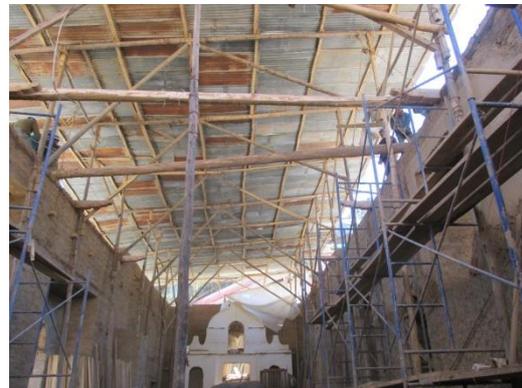
**OE.2.5.2.51 RESTITUCIÓN DE VIGAS TIRANTE DE 6"X6"X12mt. (Pza.).**

Se ejecutó trabajos de restitución de vigas tirante de 6"x6"x12mt. En la nave central entre el muro de pies y el arranque del arco triunfal, se elevaron los elementos utilizando poleas para un mejor trabajo, luego se colocaron en su lugar previo trabajo de nivelación y asegurado en los muros.

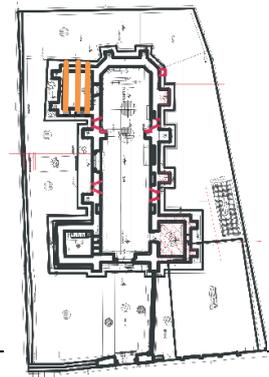
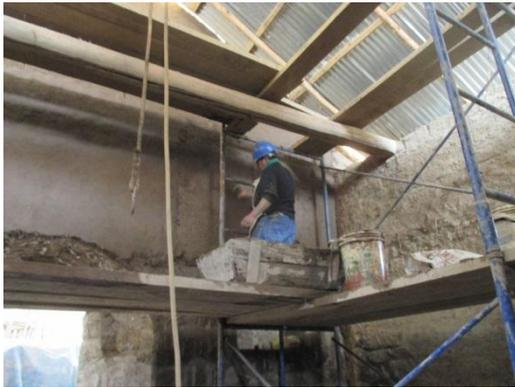
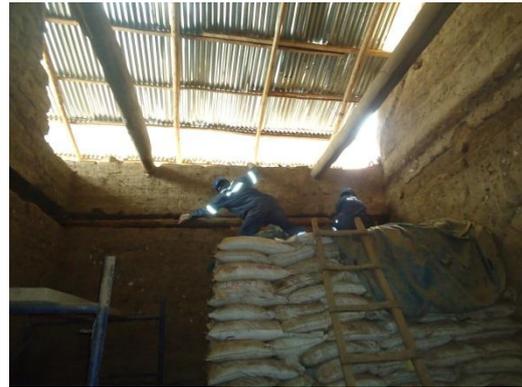
**OE.2.5.2.52 RESTITUCIÓN DE VIGAS TIRANTE DE 6"X6"X8.50mt. (Pza.).**

Se ejecutó trabajos de restitución de vigas tirante de 6"x6"x8.50 mt. En el ambiente de la Sacristía, se elevaron los elementos utilizando poleas para un mejor trabajo, luego se colocaron en su lugar previo trabajo de nivelación y asegurado en los muros.

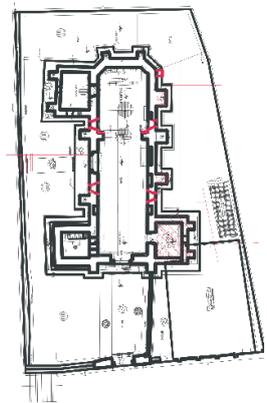
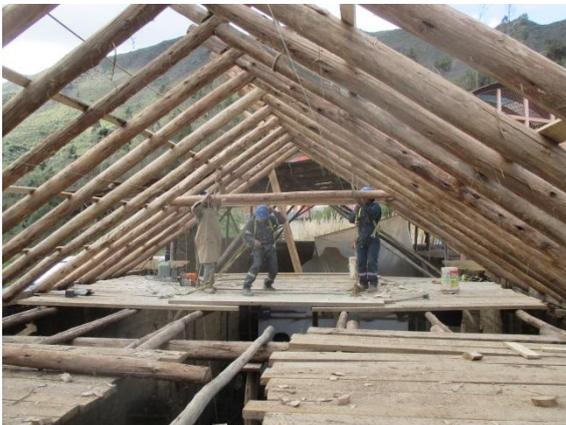
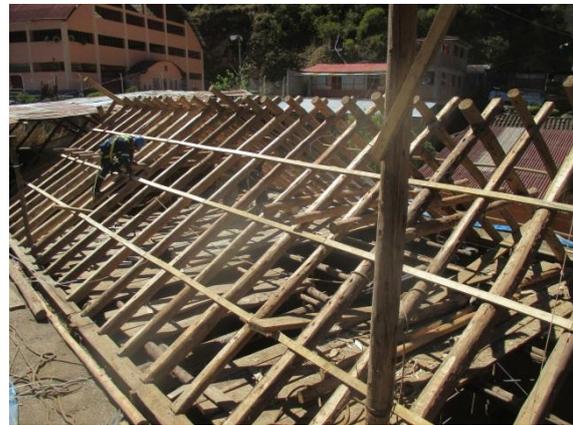
**OE.2.5.5.11 RESTITUCIÓN DE CORREAS DE EUCALIPTO DE 3” X 3” X 10’ (Pza.).**

Se ejecutó trabajos de restitución de correas de eucalipto sobre estructuras de par y nudillo en el techo de la nave principal, utilizando tablas de eucalipto de 3”x3”x10’ para asegurar los pares. Se utilizó herramientas manuales.

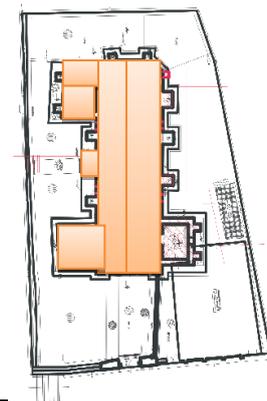
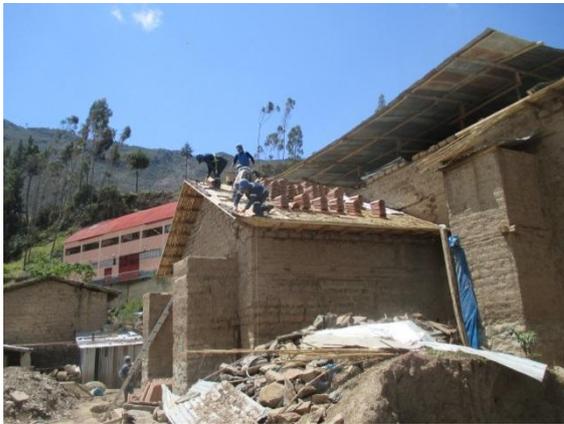
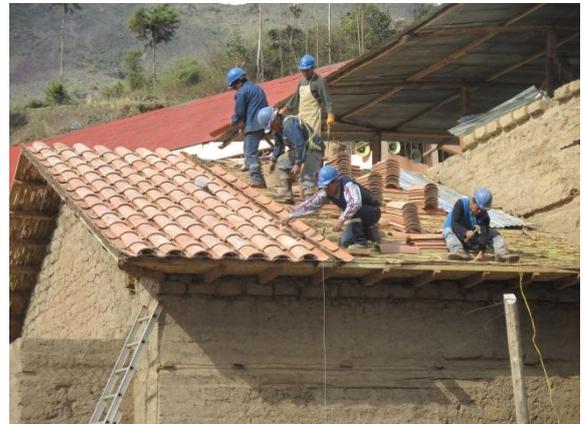
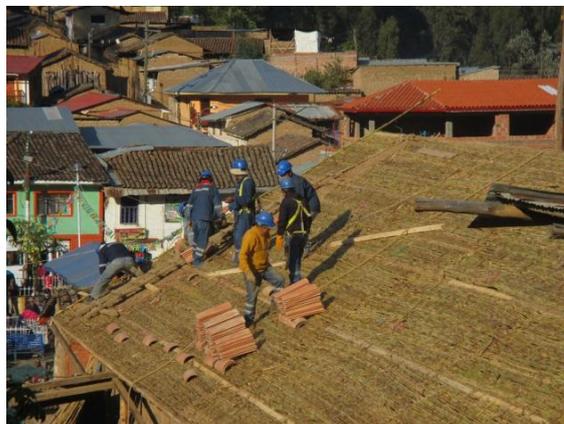
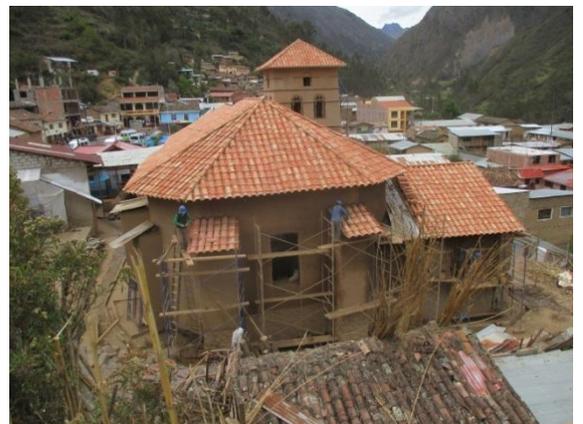
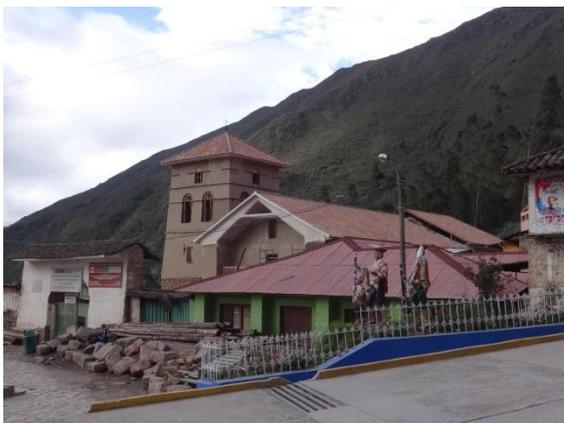
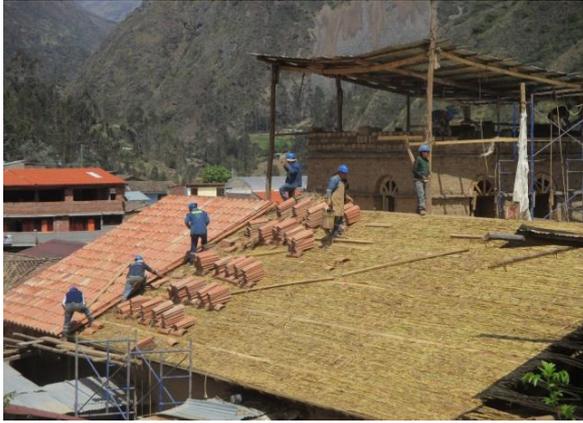
**OE.2.5.4.1 RESTITUCIÓN DE COBERTURA CON TEJAS (100% reemplazo de teja, mortero de barro) (M2).**

Se ejecutó trabajos de restitución de cobertura de tejas (100% reemplazo de teja, mortero de barro) en el ambiente de la Sacristía y del lado de la Epístola en la nave principal (del muro de pies hasta el inicio del Presbiterio) realizando el cambio integral del material con teja nueva, teniendo mucho cuidado en el armado de las tejas, su alineamiento y asegurado adecuado.

Se utilizaron herramientas manuales así como se puso mucho énfasis en el preparado del mortero de asentado de las tejas la que nos garantizara un vida útil más prolongada evitando que se pueda con el tiempo mover los elementos conformantes del techo originando acciones de reparación muy prontas lo que

significara intervenciones que generen gastos imprevistos dentro del tiempo de mantenimiento del monumento.

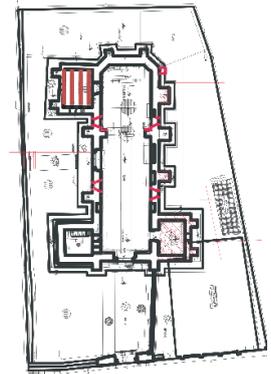
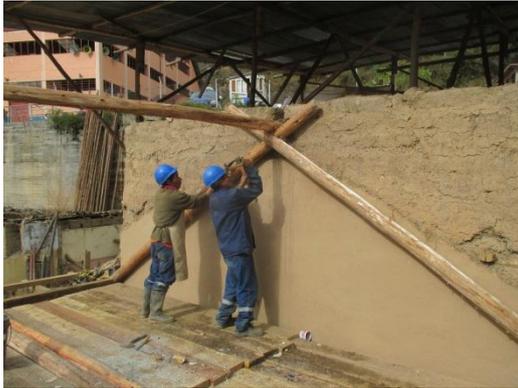
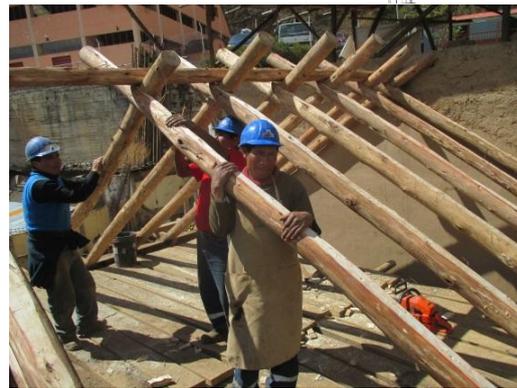
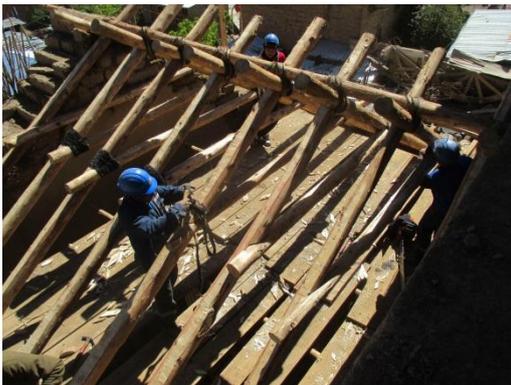
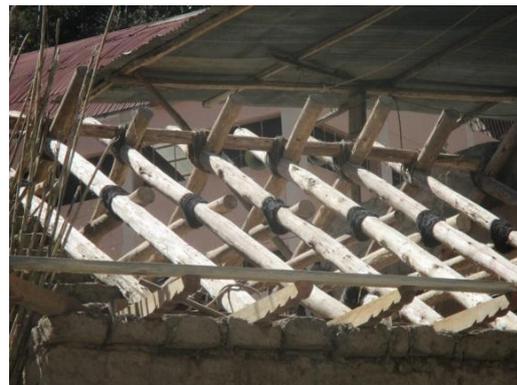
**OE.2.5.5.11 RESTITUCIÓN DE ESTRUCTURA DE PAR Y NUDILLO L=4.50m. (Pza.).**

Se ejecutó trabajos de restitución de vigas de estructuras de par y nudillo en el techo de la sacristía, utilizando rollizos de eucalipto para su construcción. Se utilizó herramientas manuales.

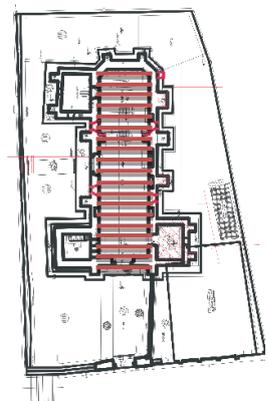
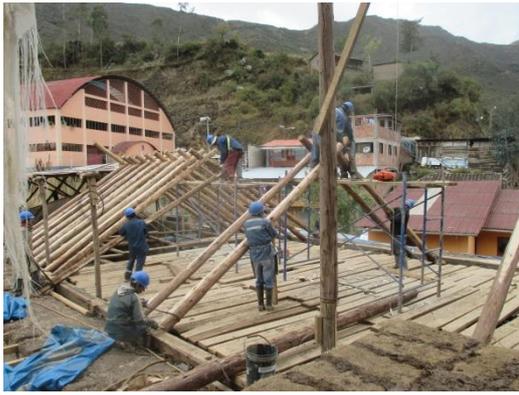
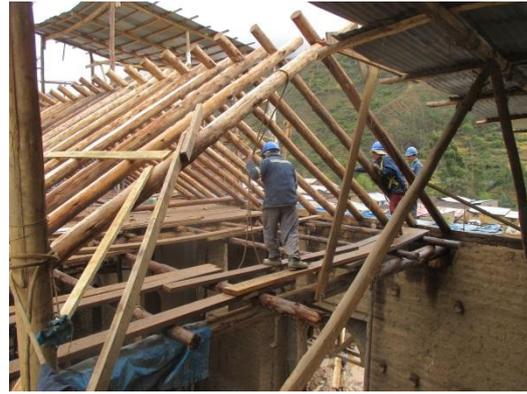
**OE.2.5.5.12 RESTITUCIÓN DE ESTRUCTURA DE PAR Y NUDILLO L=8.50m. (Par de 6.50m y nudillo de 4.00m) (Pza.).**

Se ejecutó trabajos de restitución de vigas de estructuras de par y nudillo en el techo de la nave principal y presbiterio, utilizando rollizos de eucalipto para su construcción. Se utilizó herramientas manuales.

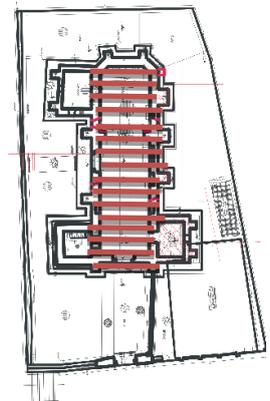
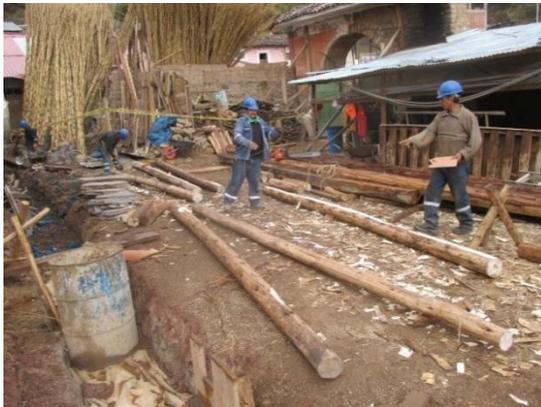
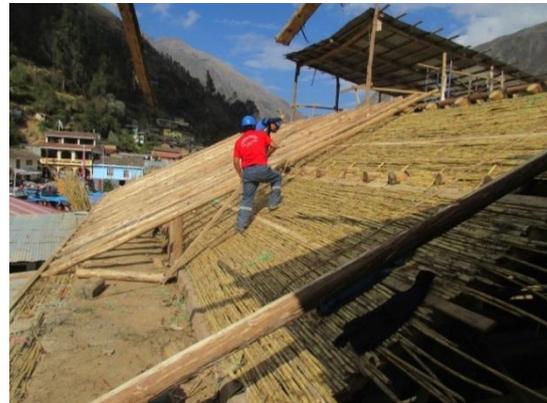
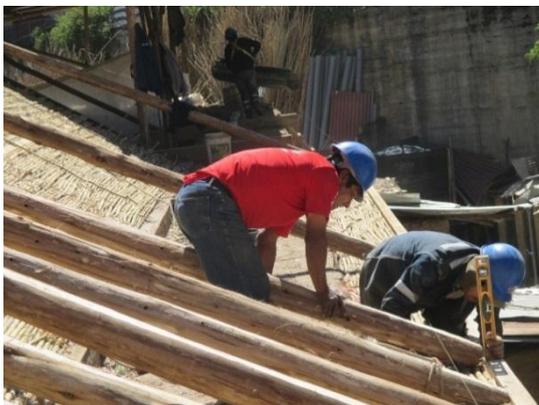
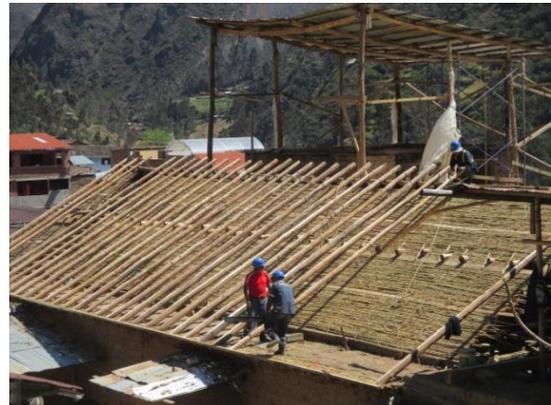
**OE.2.5.5.21 RESTITUCIÓN DE ESTRUCTURA DE SOBREPARES (7"X8.50mt.) (Pza.).**

Se ejecutó trabajos de restitución de sobrepares de 7"x 8.50m. en el techo de la nave principal y presbiterio, colocándolos sobre la estructura de par y nudillo ejecutados anteriormente.; previamente se prepararon las piezas a ser colocadas en piso. Se utilizaron herramientas manuales.

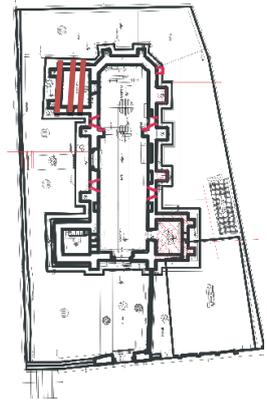
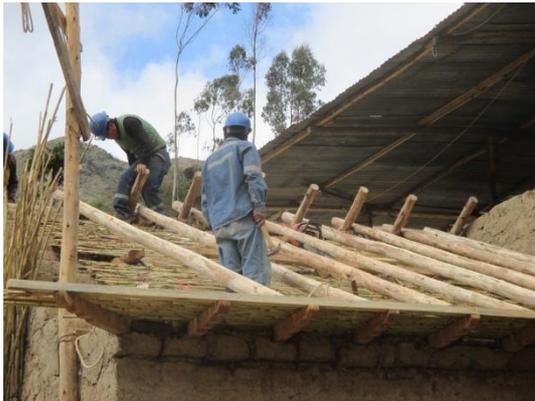
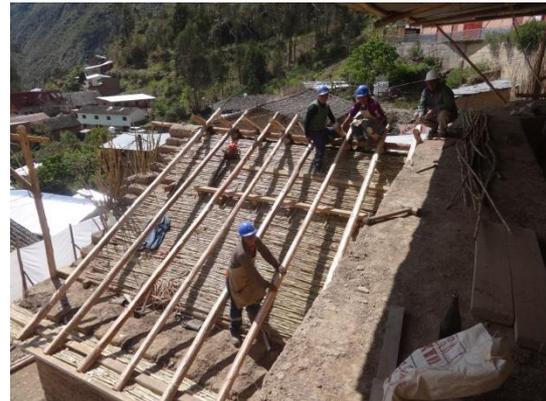
**.2.5.5.2 RESTITUCIÓN DE ESTRUCTURA DE SOBREPARES (7"X7mt.) (Pza.)**

Se ejecutó trabajos de restitución de sobrepares de 7"x 7.00 m. en el techo de la sacristía, colocándolos sobre la estructura de par y nudillo ejecutados anteriormente.; previamente se prepararon las piezas a ser colocadas en piso. Se utilizaron herramientas manuales.

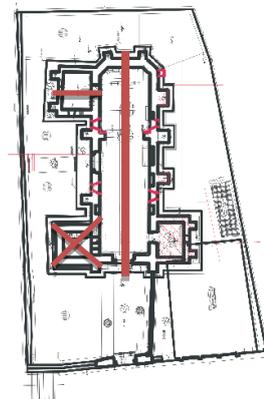
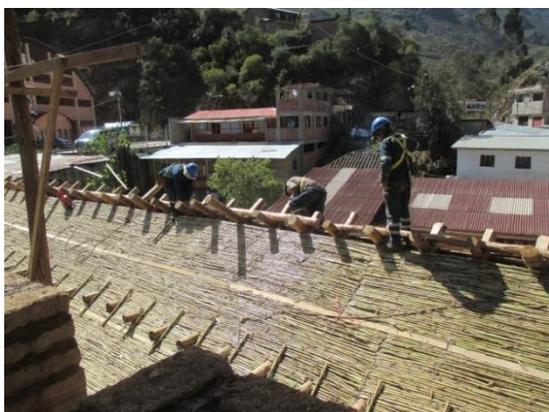
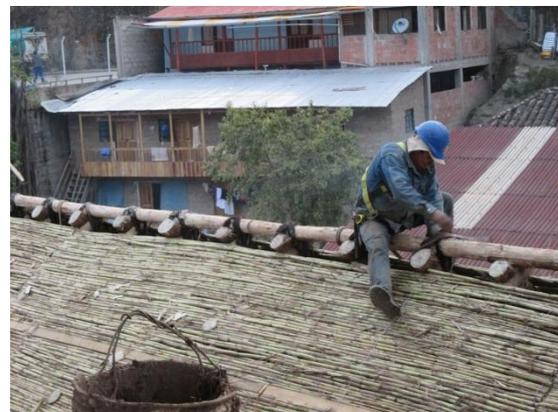
**OE.2.5.5.4 RESTITUCIÓN DE HILERAS DE 6" (m.)**

Se ejecutó trabajos de restitución de viga hilera en el encuentro de los sobrepares y pares y nudillo; luego de colocado se aseguraron con cuero de res y clavos. Se utilizaron herramientas manuales.

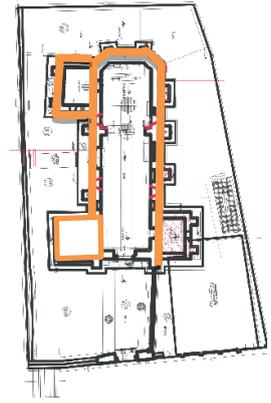
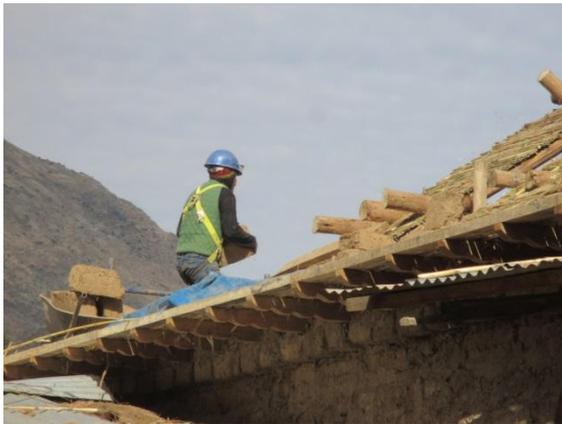
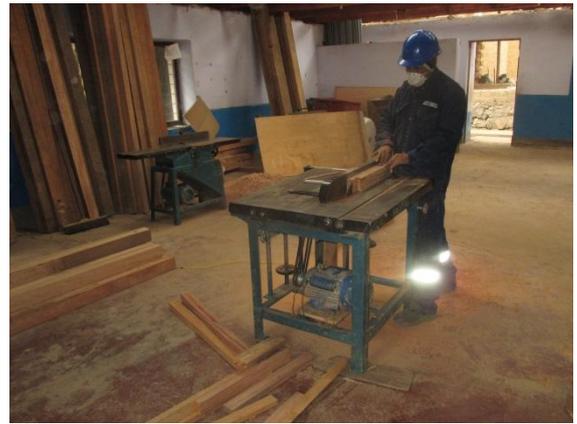
**OE.2.5.5.51 RESTITUCIÓN DE CANES DE MADERA ÁGUANO LABRADOS 3"X4"X8' (según modelo). (Pza.).**

Se ejecutó trabajos de restitución de canes de madera águano en los aleros de la sacristía y en la nave principal (muro de la epístola y del evangelio) desde el sector del muro de pies hasta el arranque del arco triunfal. Los canes fueron moldeados con las características de los canes originales encontrados (dos piezas) las que fueron elaborados en madera eucalipto.

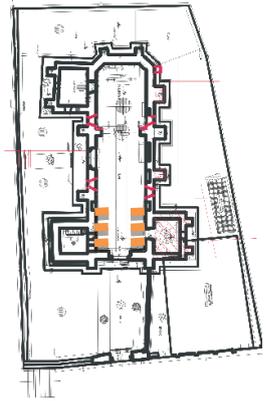
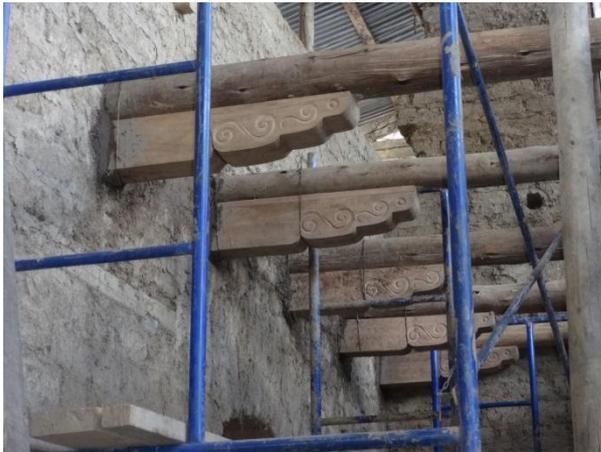
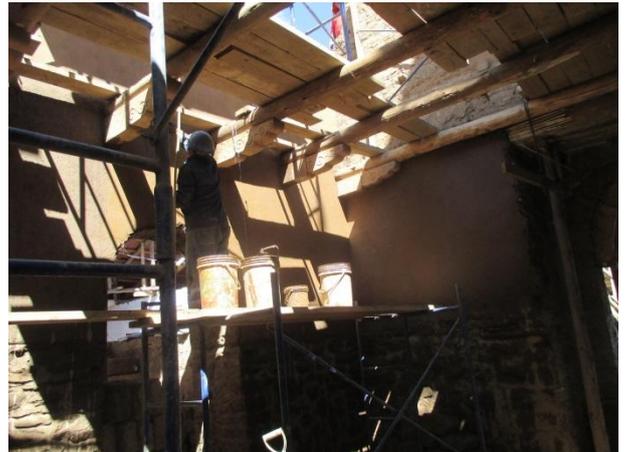
**OE.2.5.5.51 RESTITUCIÓN DE MÉNSULA SIMPLE DE MADERA ÁGUANO DE 3"X8"X10 (Pza).**

Se ejecutó trabajos de preparación y colocación de ménsulas las que se ubicaran debajo de las vigas de entresuelo del coro alto y en tirantes en la parte superior del muro del evangelio; se realizaron tallas simples o roleos para dotarles de belleza a la simpleza de los elementos denominados ménsulas.

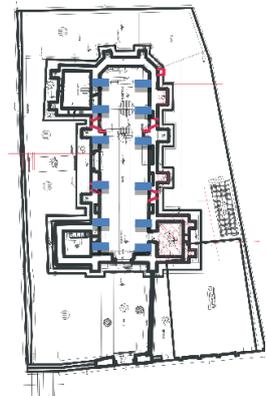
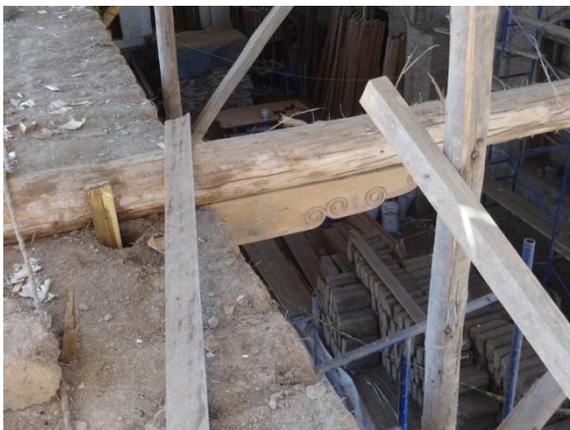
**OE.2.5.5.51 RESTITUCIÓN DE MÉNSULA SIMPLE DE MADERA ÁGUANO DE 2"X5"X10 (Pza).**

Se ejecutó trabajos de preparación y colocación de los elementos de madera para elaboradas en el interior de la nave principal y de los que se colocaron en los tirantes principales del presbiterio. Se optó por un diseño sencillo como es el templo dentro de su configuración integral.

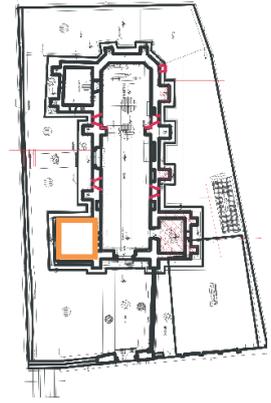
**OE.2.5.5.73 COLOCACIÓN DE LLAVES DE MADERA EN “O” DE 6”, ESPESOR 1.20m (TORRE). (Pza).**

Se ejecutó trabajos de colocación de llaves en “O” de 6” de espesor en el inicio del tercer cuerpo de la torre para darle mayor estabilidad y seguridad de este sector de la torre. Se ejecutó esta partida previa coordinación con el supervisor quien acepto esta propuesta que garantizara de mejor manera la seguridad ante posibles solicitaciones sísmicas y evitara problemas estructurales en este sector los que se presentaron antes de la intervención. Se utilizó madera rollizo de eucalipto tableada con doble elemento asegurando además con arriostres en ángulo para una mejor resistencia.

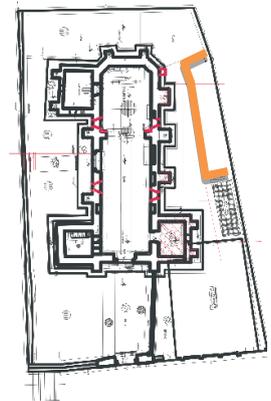
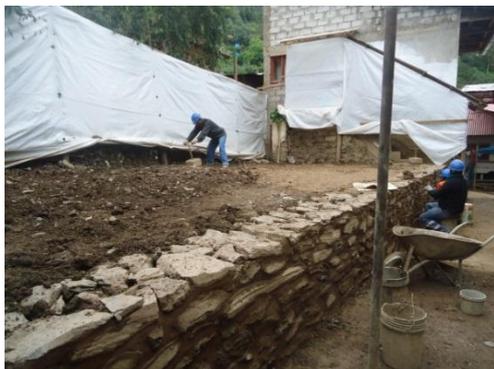
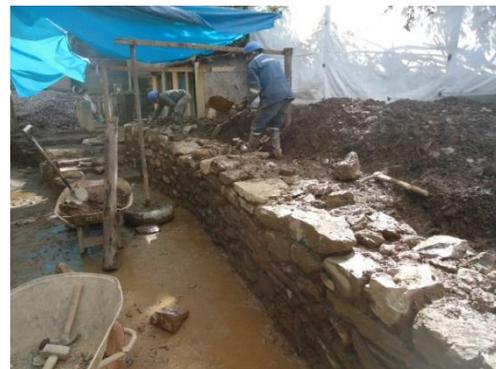
**OE3.1.11.3 CONSOLIDACIÓN MURO DE PIEDRA APAREJO RUSTICO (m.)**

Se ejecutó trabajos de consolidación de muro de piedra aparejo rustico del muro construido como muro de contención de una plataforma sector del muro de la epístola al exterior. Se utilizó mortero de cemento-arena y cal para estos trabajos utilizando herramientas manuales.

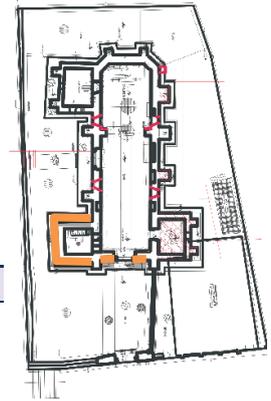
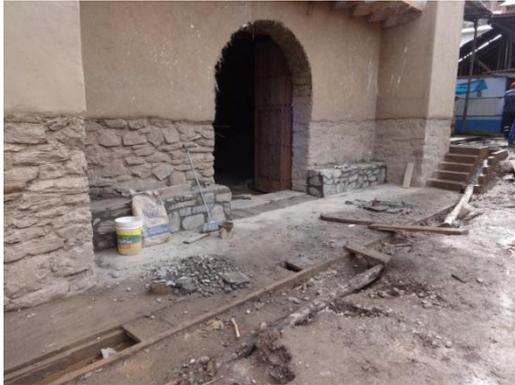
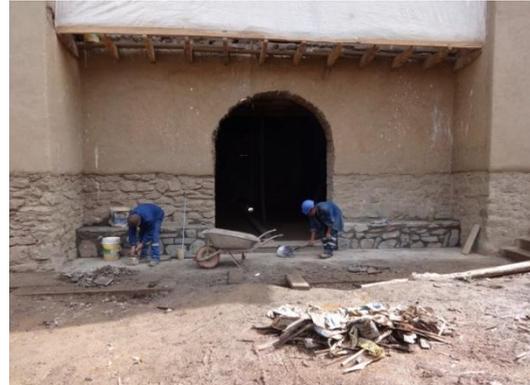
**OE.3.1.11.3 RESTITUCIÓN DE PODIOS DE PIEDRA. (M3).**

Se ejecutó trabajos de restitución de podios de piedra en el muro de pies, portada principal, de acuerdo al expediente técnico y los planos del proyecto; se armaron los poyos con piedra pizarra de la zona con mortero de concreto, luego se emboquillaron con mortero de cemento-arena. Se utilizaron herramientas manuales.

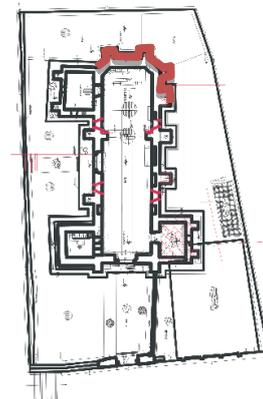
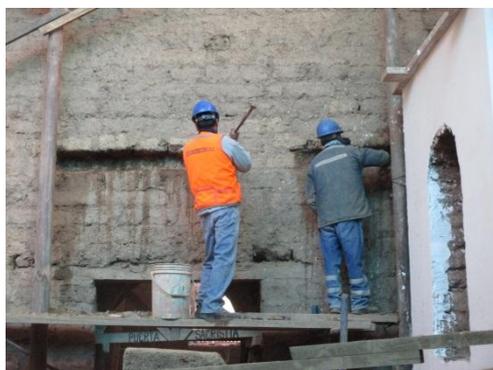
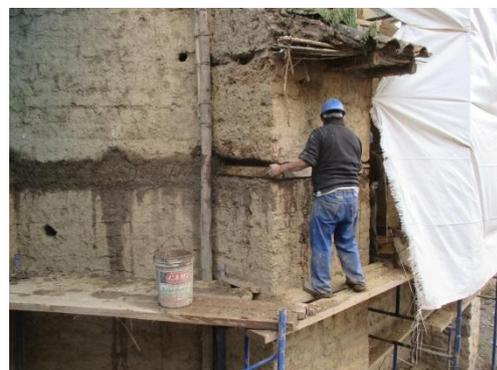
**OE3.1.2.5 CALZADURA DE MUROS DE ADOBE (m3).**

Se ejecutó trabajos de calzadura de muros de adobe en el sector de construcción del contrafuerte adicional entre el muro de la epistola y el testero donde para realizar los amarres correspondientes se debió de realizar liberaciones de muro de adobe. Igualmente se realizó calzaduras en el muro de la torre Se ejecutó utilizando herramientas manuales.

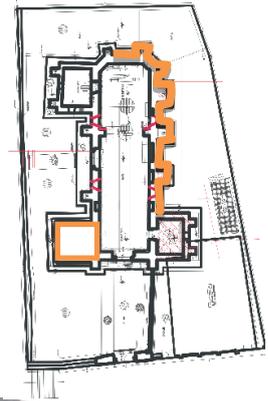
**OE.3.1.1.24 RESTITUCIÓN MUROS DE ADOBE DE 0.60X0.30X0.15 mt. (M3).**

Se ejecutó trabajos de restitución de muros de adobe en los muros de la epístola, evangelio, muro testero y en el sector de la torre en su último cuerpo, esto se ejecuta para consolidar y mantener la estabilidad estructural de este sector porque fue la parte más dañada y que fue necesario su desmontaje para evitar perderse en su integridad. Se utilizó adobe elaborados en la obra con mortero de barro.

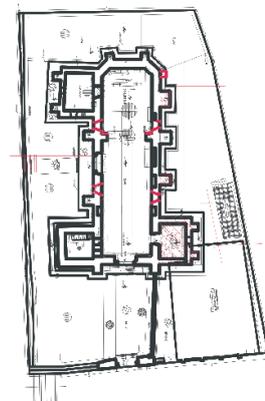
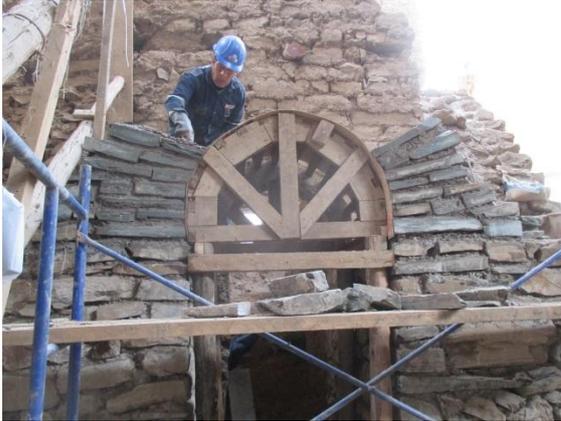
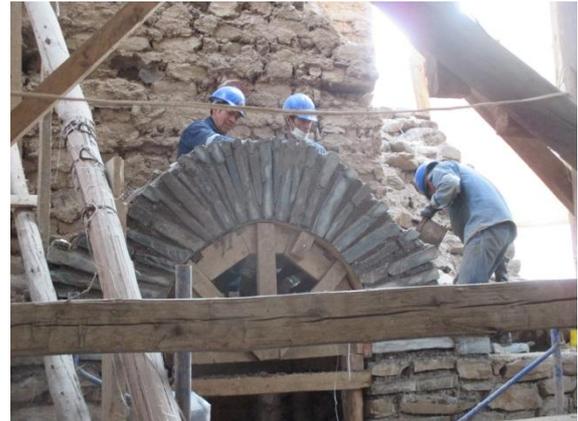
**OE.3.1.1.31 CALZADURA DE ARCO DE ADOBE (M3).**

Se ejecutó trabajos de calzadura de arco en el acceso hacia la torre desde la nave central, teniendo en cuenta que este acceso estaba elaborado de forma precaria cuando de iniciaron los trabajos de intervención en el templo. Contaba con un dintel de tablas que por el paso del tiempo se habían deteriorado y presentaba alabeo hacia la luz que cubría producto de la carga recibida, la que era necesario reforzarla por soportar gran peso de uno de los lados de la torre, por lo que se determinó suplir el dintel de madera con un arco de piedra que pueda descargar las cargas directamente a la estructura del sobrecimiento y no tener problemas posteriores.

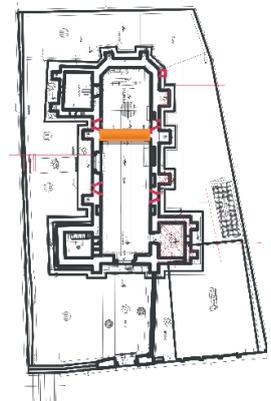
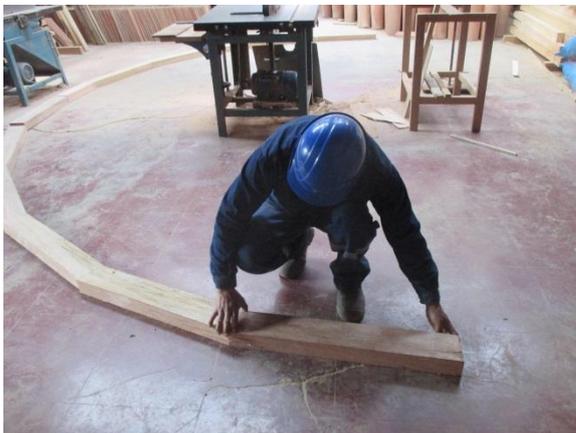
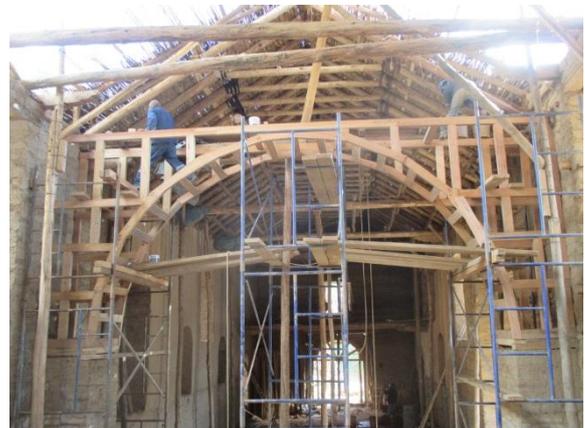
**OE.3.13.2 RESTITUCIÓN DE HASTIAL DE ARCO TRIUNFAL DE QUINCHA (R=3.05, E= 1.50m. (Pza.).**

Se ejecutó trabajos de restitución de estructura de hastial de Arco Triunfal de quincha en base a armado de estructura de madera águano, elaborándose primero los arcos de medio punto que luego se armaron en una estructura única la que se empotro en los muros de la epístola y el evangelio para su fijación final. Se armó luego las estructuras que formaron el arco y que posteriormente se realizara la colocación de enchaclado para finalmente lograr el enlucido con yeso. El trabajo fue elaborado por el equipo de carpintería de la obra.

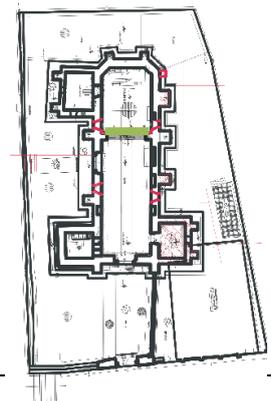
**OE.3.1.1.41 RESTITUCIÓN DE TABIQUE DE QUINCHA (E=1.50m). (M2)**

Se ejecutó trabajos de restitución de tabique de quincha en el arco triunfal el que fue armado sobre la estructura de madera águano ejecutado previamente. Se utilizó para cubrir carrizo entero el cual fue distribuido por toda la superficie de los lados y en el intradós del arco, asegurándolo con alambre galvanizado #18 y clavos de 1 1/2". Se utilizó herramientas manuales.

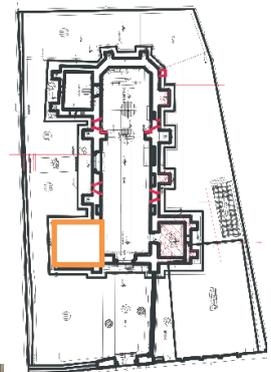
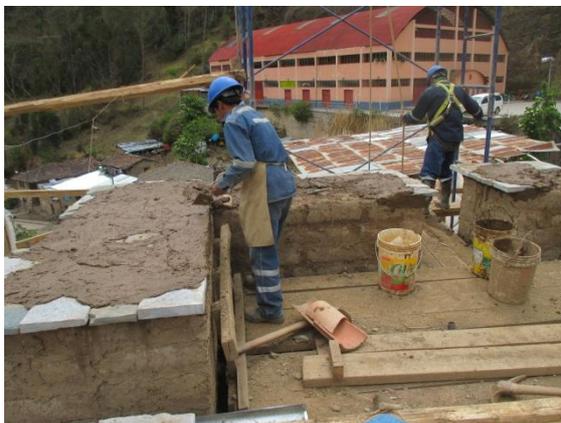
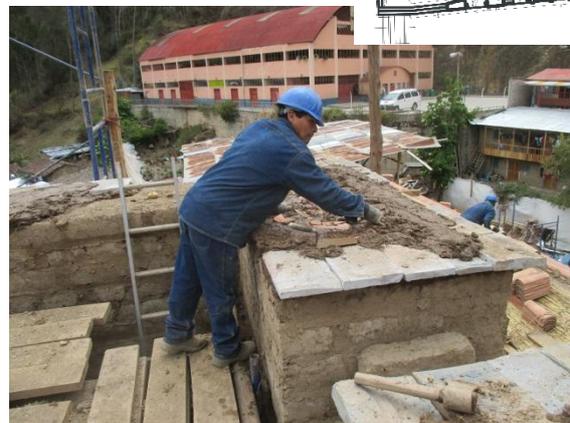
**OE.3.1.1.51 RESTITUCIÓN DE CORNISAS DE PIEDRA (m).**

Se ejecutó trabajos de restitución de las cornisas de piedra que delimitan el inicio del tercer cuerpo de la torre y que fueron retiradas previa codificación y dibujo al ser desmontadas reemplazando aquellas piezas que presentaban alto grado de deterioro con otros elementos.

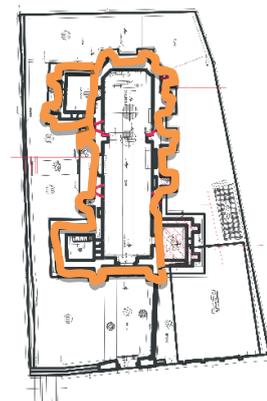
**OE.3.2.13.2 EMBARRE EN MUROS DE ADOBE EN EXTERIORES (M2).**

Se ejecutó trabajos de embarres al exterior de la nave principal entre lo sectores del muro de pies, en la torre cuerpo superior, muro de la epístola y muro testero. Se utilizó barro preparado y dormido adecuadamente lo que nos permitirá tener un acabado adecuado y resistente.

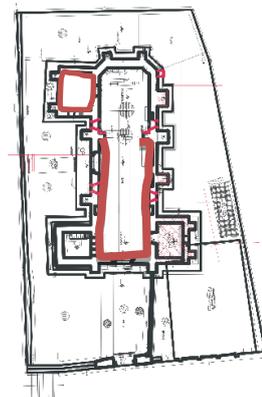
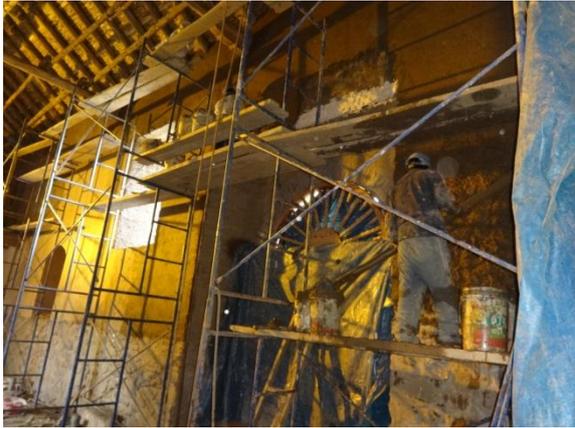
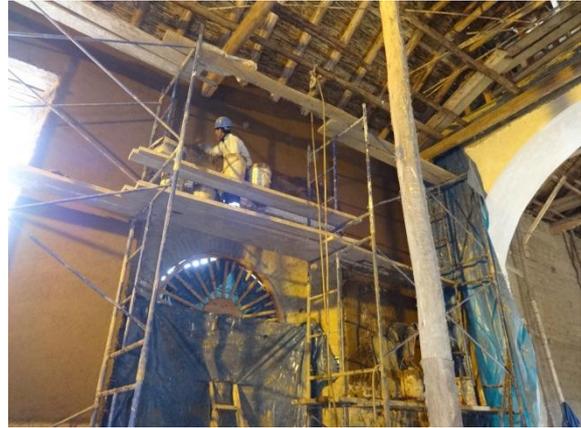
**OE.3.2.13.2 EMBARRE EN MUROS DE ADOBE EN INTERIORES (M2).**

Se ejecutó trabajos de embarres al interior de la nave principal entre lo sectores del muro de pies y el arco triunfal, armándose previamente andamios para poder alcanzar los niveles altos del muro interior. Se trabajaron en el muro de la epístola y del evangelio. Se utilizó barro preparado y dormido adecuadamente lo que nos permitió tener un acabado adecuado y resistente.

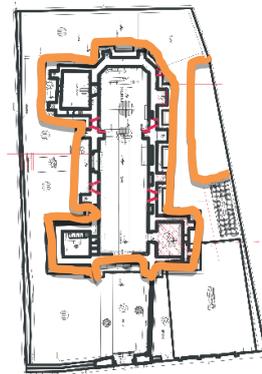
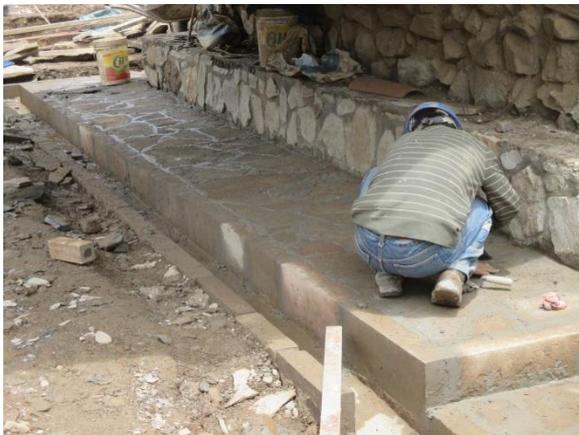
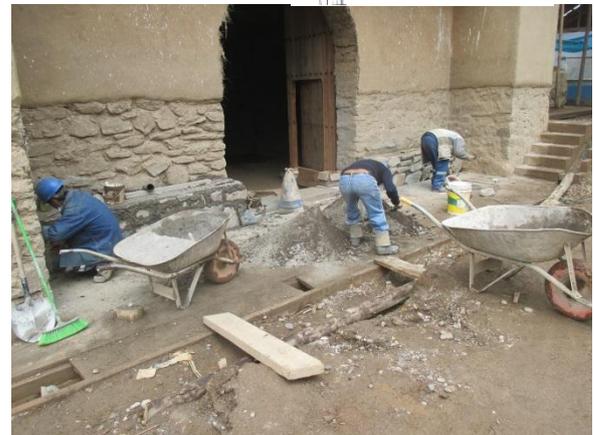
**OE.3.2.25.1 EMBOQUILLADO CON MORTERO DE CAL-ARENA-CEMENTO (M2).**

Se ejecutó trabajos de emboquillado con mortero de cal-arena-cemento en los podios de piedra del muro de pies y el de la base de la torre, se utilizó cal-arena-cemento para la ejecución de estos trabajos. Se utilizó herramientas manuales.
