“PUESTA EN VALOR DEL MONUMENTO  
COLONIAL RELIGIOSO TEMPLO SAN COSME Y  
SAN DAMIÁN DE LARES”

**INFORME PRE LIQUIDACIÓN  
2015**

**INFORME ANUAL DE PRE LIQUIDACIÓN DE OBRA 2015****“PUESTA EN VALOR DEL MONUMENTO COLONIAL RELIGIOSO TEMPLO SAN COSME Y SAN DAMIÁN DE LARES”****Sumario**

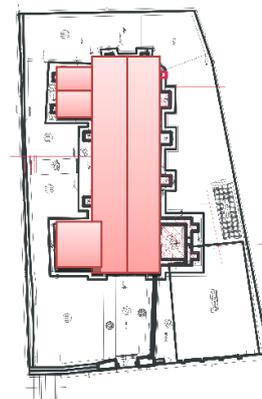
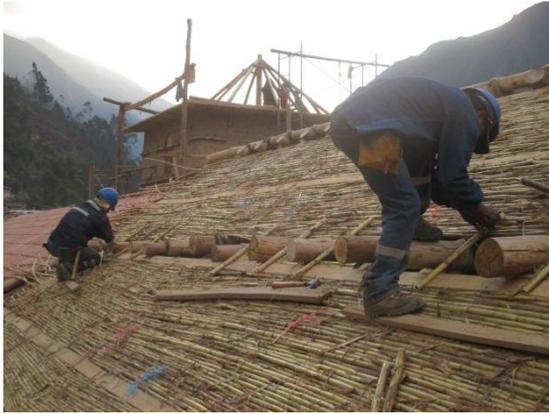
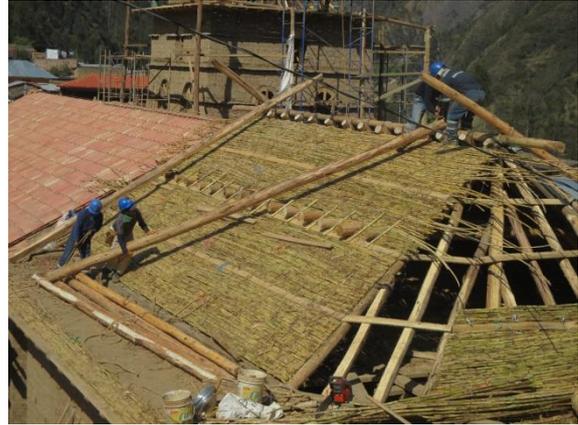
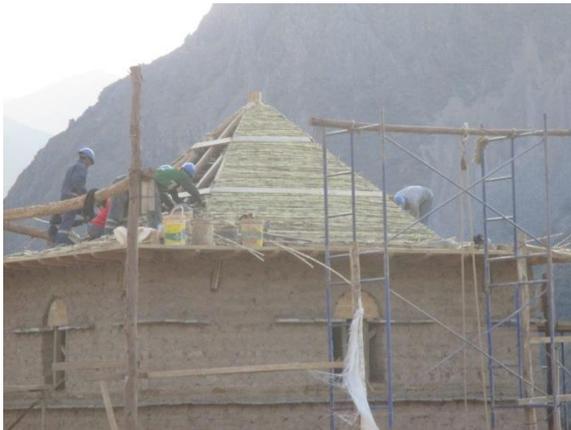
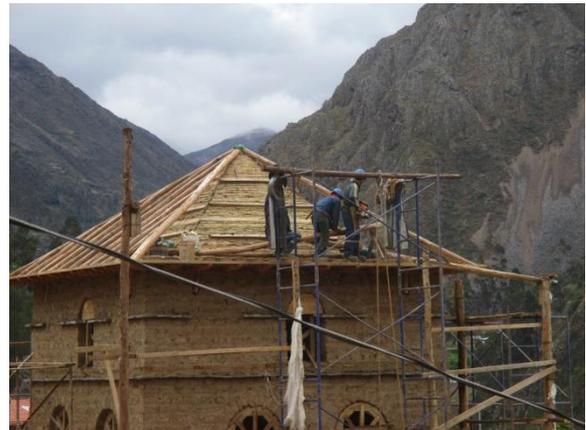
**OE.3.3.1.1 ENCARRIZADO DE PARES Y NUDILLOS (M2).**

Se ejecutó trabajos de encarrizado de los pares y nudillos en todo el área del techo del Presbiterio y la Torre Campanario donde se había culminado los trabajos de armado de estas estructuras. Se utilizó carrizo comprado a un proveedor de la zona de Lares. Se ejecutó el trabajo realizando un tejido de carrizo asegurado con alambre y clavos.

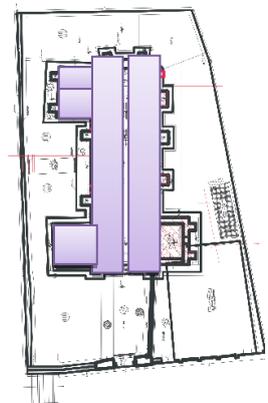
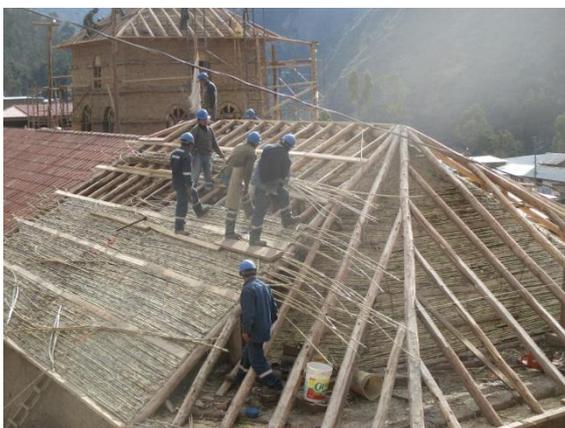
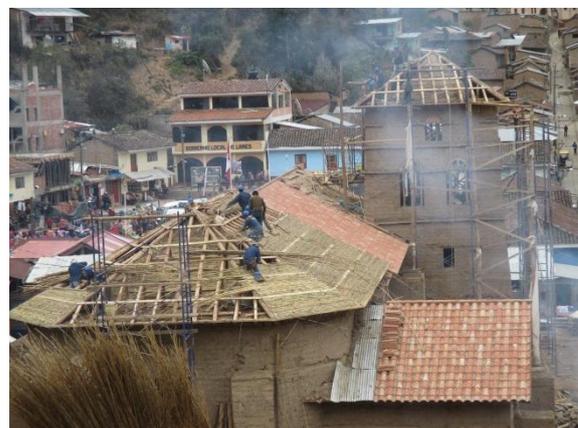
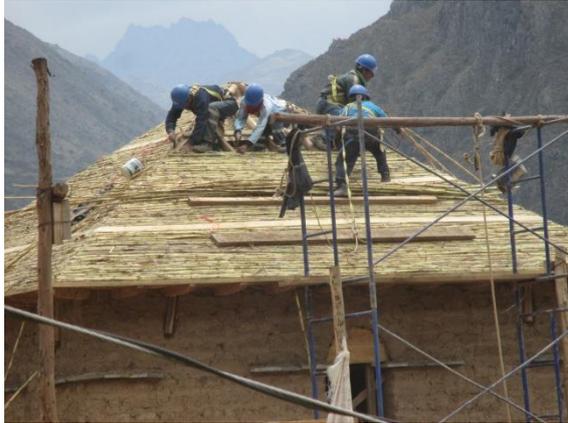
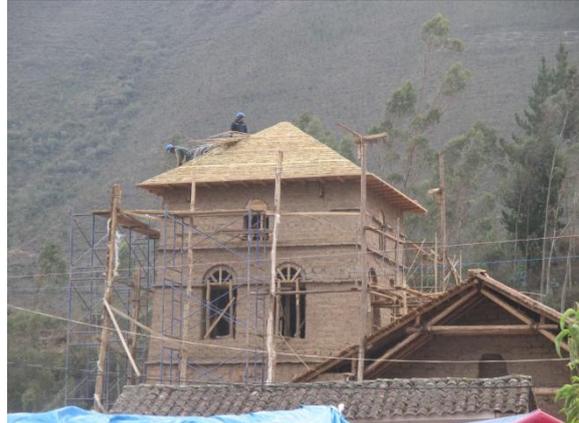
**OE.3.3.1.2 ENCARRIZADO DE FALDONES DE CUBIERTAS (M2).**

De igual manera se realizó el encarrizado de los faldones del ambiente de la sacristía, nave principal y presbiterio. Se ejecutó los trabajos utilizando herramientas manuales.

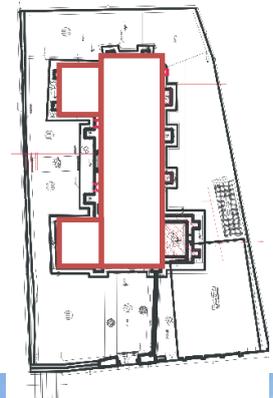
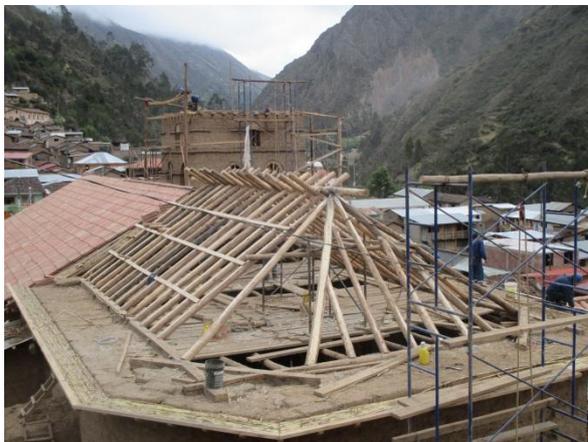
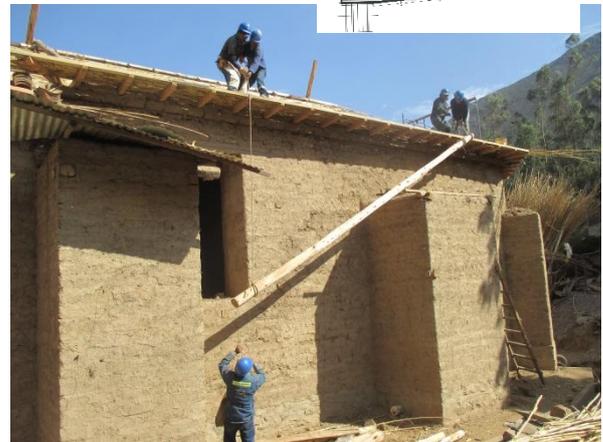
**OE.3.3.1.3 ENCARRIZADO DE CANES Y ALEROS (M2).**

De igual manera se realizó el encarrizado de los canes y aleros del ambiente del Presbiterio (muro del evangelio, epístola y muro testero), aleros de la torre, luego se culminó con la totalidad de los aleros de este sector. Se ejecutó los trabajos utilizando herramientas manuales.

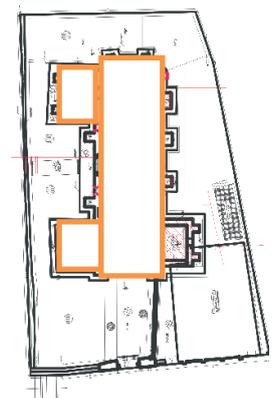
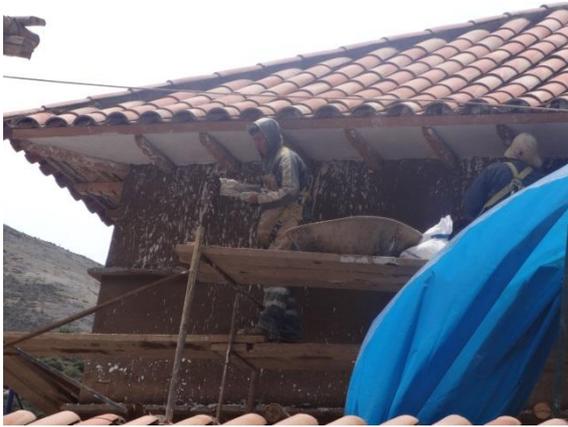
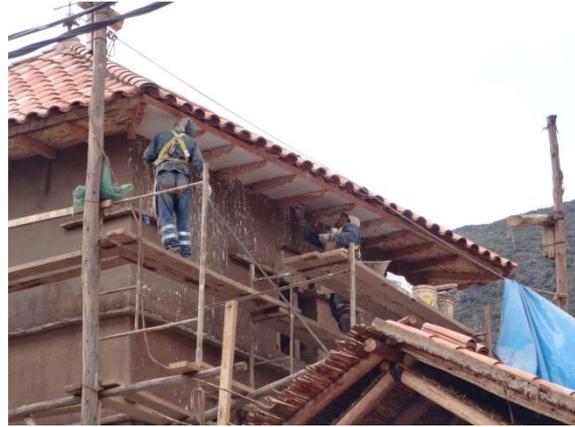
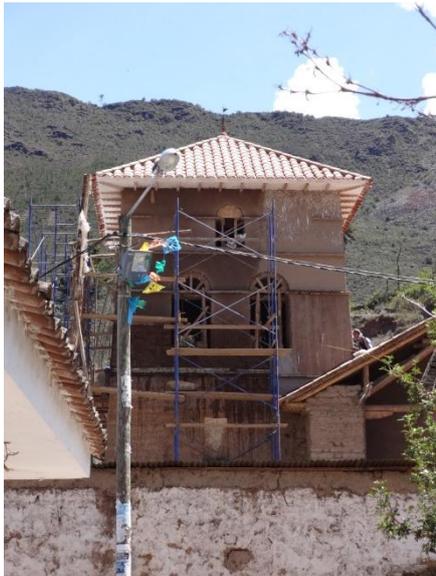
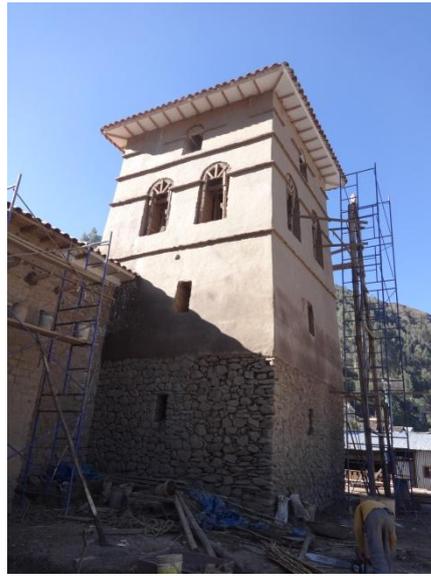
**OE.3.3.2.2 CIELO RASO DE YESO EN ALEROS (M2).**

Se ejecutó trabajos de yeso en cielo raso de aleros en la torre por ser el elemento a concluir el presente mes, para lo cual se armó andamios alrededor de la torre para poder llegar adecuadamente y concluir con los trabajos programados, igualmente se realizó los enlucidos en cielo raso de aleros de la capilla abierta. Se utilizó yeso recién adquirido de los proveedores lo que nos garantizara un adecuado acabado y secado.

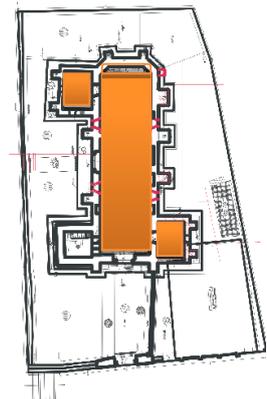
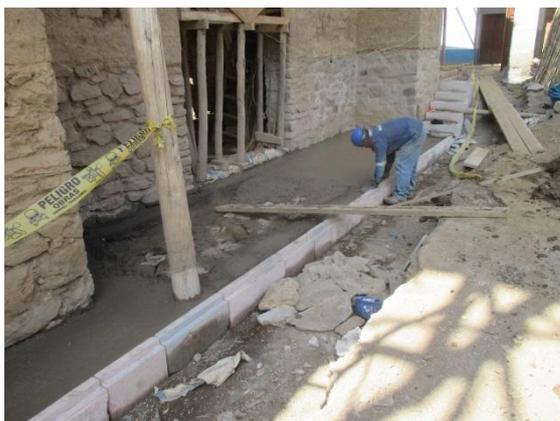
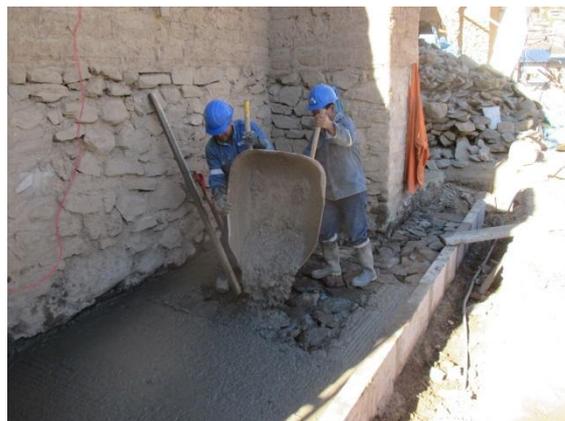
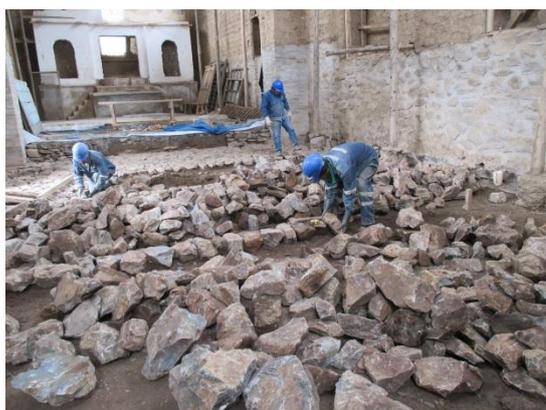
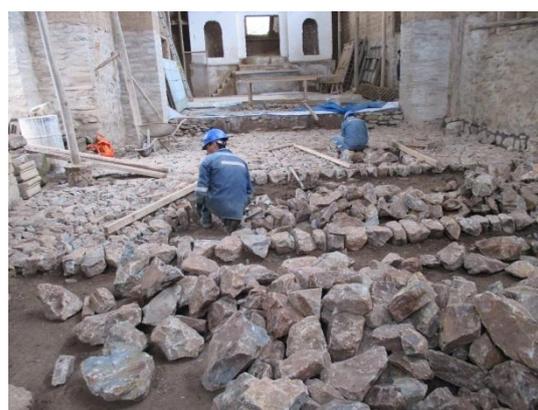
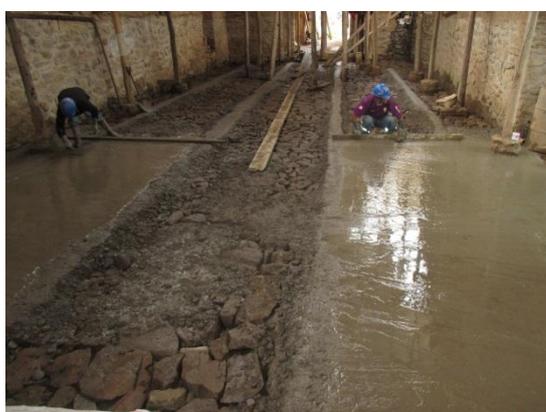
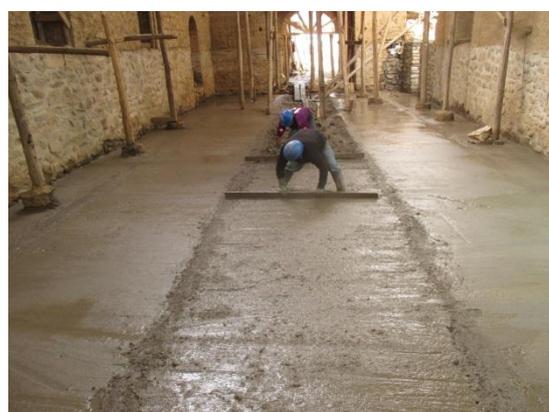
**OE3.4.11. FALSO PISO DE 2" DE CONCRETO 1:10 CON EMPEDRADO DE 6" (M2).**

Se ejecutó trabajos de colocación del falso piso de concreto 1:10 con empedrado de 6" en el sector del muro de pies, base de torre, sector de la sacristía previamente se realizó el empedrado en este sector nivelando con referencia a los puntos obtenidos previamente, utilizando piedra de la zona, luego se procedió a realizar el falso piso con concreto elaborado con mezcladora en el atrio del templo para luego ser transportado con carretillas al interior de la nave. Se nivelo utilizando reglas de madera en concordancia con los niveles obtenidos previamente.

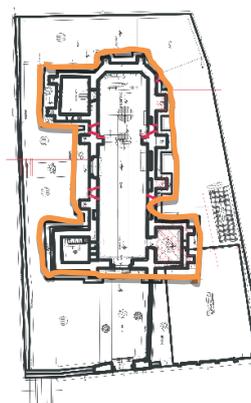
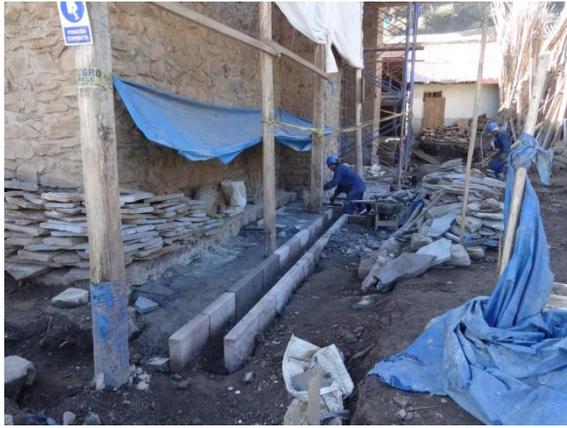
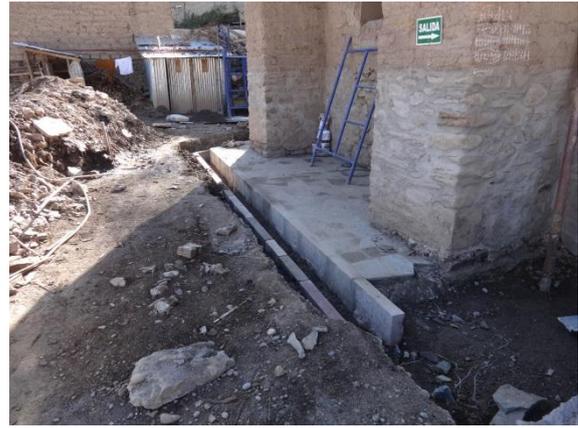
**.4.1 RESTITUCIÓN SARDINELES DE PIEDRA RUSTICA CANTEADA (vereda perimetral) (m.).**

Se ejecutó trabajos de restitución de los sardineles de piedra para el armado de los canales de evacuación de aguas pluviales y las veredas. Se tomaron los niveles respectivos y las pendientes para una adecuada evacuación de las aguas de lluvia. El material fue traído por el proveedor ganador desde la ciudad del Cusco.
