RESTAURACION Y PUESTA EN VALOR DEL MONUMENTO HISTORICO ARTISTICO IGLESIA NUESTRA SEÑORA DE COCHARCAS INFORME ANUAL Y PRELIQUIDACION DE OBRA 2015

- RESTAURACIÓN ARQUITECTÓNICA META: 0154

Cusco – 2016

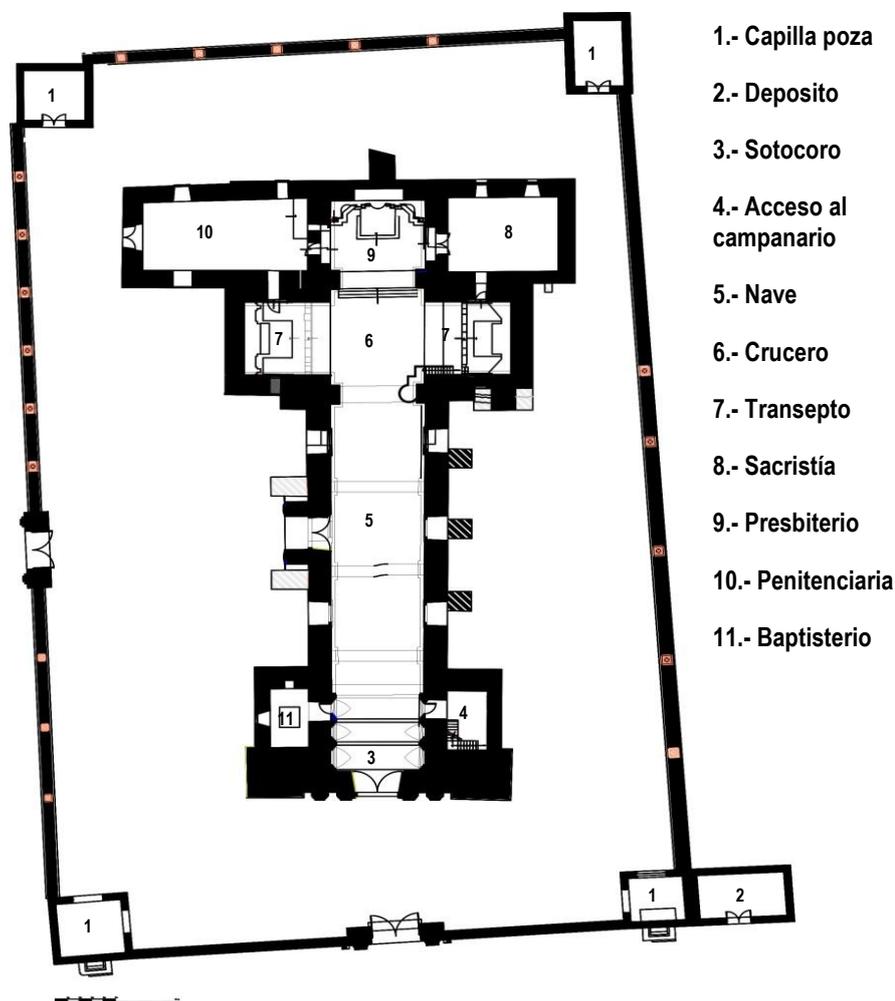
FACHADA ESTE. Esta fachada la componen: el paramento del muro testero, el volumen de la Penitenciaría (a derecha), la Sacristía (a izquierda), el contrafuerte de muro testero y la cúpula del crucero cuya cobertura con azulejos da imponencia al conjunto edificado.

Delante el conjunto se encuentra la barda perimetral de piedra rústica y en los extremos se ubican los volúmenes de las capillas exentas de Purificación y Concepción, que son pequeñas edificaciones de similar característica.

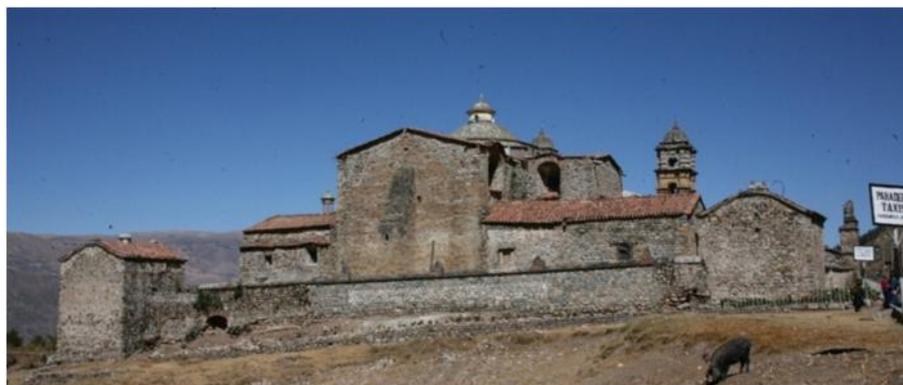
FACHADA NORTE. Conformado por el volumen de la Nave en su lado Evangelio, la torre Huamanga, el Baptisterio, la portada de acceso lateral, el volumen del brazo del crucero, la Penitenciaría y la cúpula del Crucero, tiene una disposición horizontal cuyos elementos verticales constituyen la torre Huamanga y la cúpula del crucero.

Se encuentra antecedita por la barda perimetral que en el sector coincidente con el acceso lateral a la Iglesia ostenta una portada de ladrillo plantillado cuyas piezas conforman los ornamentos.

Entre la portada y los contrafuertes existe una pequeña separación de 30 cm. que no tiene cobertura, y por su ancho no es factible una adecuada limpieza para facilitar la evacuación de aguas pluviales, en la que se puede observar que las gárgolas han sido sustituidas por canaletas de zinc.

El portón de madera se encuentra en regular estado de conservación con adornos de bulas y dos aldabones con cabeza de león. La ventana de esta fachada se encuentra en mal estado de conservación a nivel de su carpintería de madera.

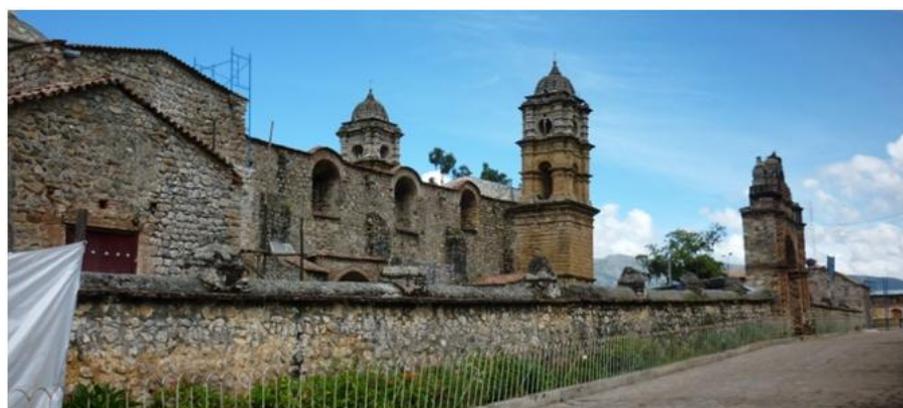
FACHADA OESTE. Esta Fachada la componen: la torre Huamanga (lado Evangelio), la torre Cusco (lado epístola) y el imafrente del muro de pies.

El imafrente se compone de tres calles y tres cuerpos, reconocibles por los cornisamientos y pilastras adosadas.

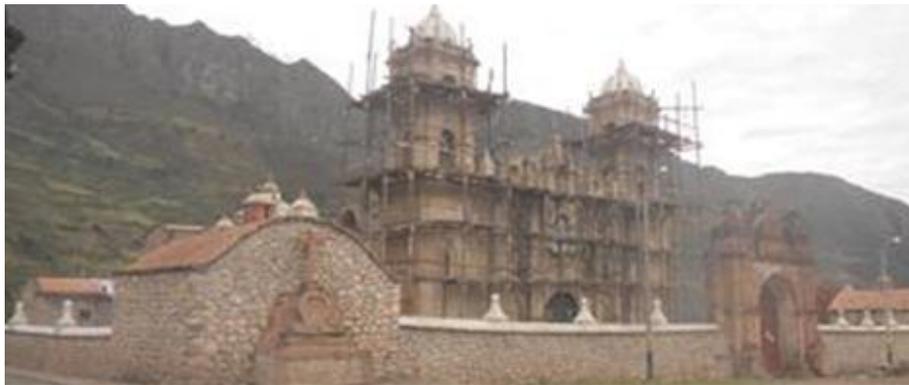
Cubo de Torre Derecha. La torre de la derecha que se ubica en el muro de la epístola, se denomina Cusco, tiene la característica de tener el núcleo interior compacto en los dos cuerpos, que antecede al campanario, por esta razón se accede a través de la torre del evangelio cruzando sobre la cubierta extradós de la bóveda del coro.

Cubo de Torre Izquierda. La torre de la izquierda que se ubica en el muro del evangelio, se denomina Huamanga, tiene la característica de tener la mitad del primer cuerpo lleno, macizo, las bases de este cuerpo presentan proceso de disgregación por efectos de las sales y la humedad a la que está expuesta a nivel de cimientos.

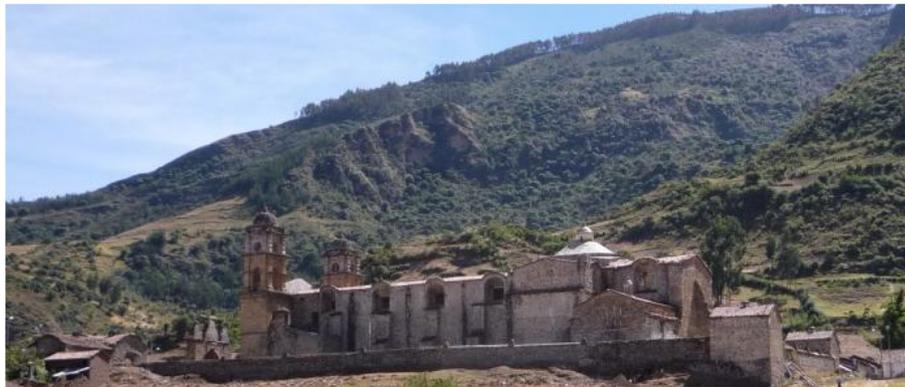
Barda Perimetral. El templo está delimitado por una barda perimetral de piedra con la cabecera de muro en rodón sobre las que van almenas, entre merlones bajos de sección cuadrada rematadas en una pirámide, cuya factura es de piedra y ladrillo. Esta barda presenta dos portadas de acceso al templo, una principal frente al muro de pies y otra secundaria lateral frente al muro de la epístola.

Las puertas de acceso para ambas portadas son de madera con sus respectivas bulas.
