INFORME TÉCNICO ANUAL DE OBRA

PRELIQUIDACIÓN 2015

"RESTAURACIÓN Y PUESTA EN VALOR DEL MONUMENTO HISTORICO ARTISTICO TEMPLO VIRGEN ASUNCION DE HUAQUIRCA - ANTABAMBA - APURIMAC"

COMPONENTE: RESTAURACIÓN ARQUITECTÓNICA

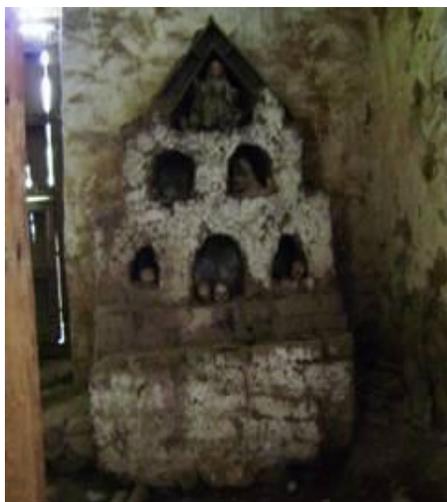
Osario ubicado en el muro de pies al lado izquierdo del ingreso.

Datos escritos posteriores a los señalados, no nos ha sido posible hallar, resaltando en todo caso la presencia de un osario de adobe construido al parecer en el siglo XX, ubicado en el muro de pies al lado izquierdo del ingreso, en el que aún es posible apreciar algunas calaveras, probablemente de los cuerpos sepultados en el mismo templo que fueron sacados de su lugar para obtener espacio para sepultar otros nuevos, como se solía hacer.

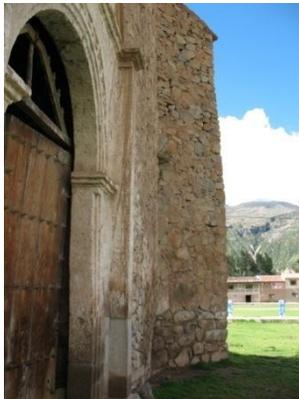
41

41- Deterioro de carpintería puerta

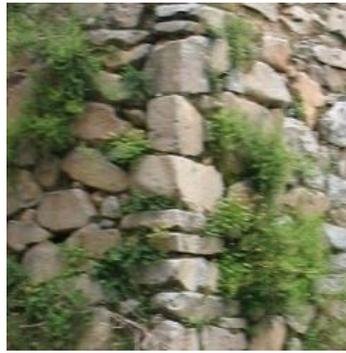
47

47- Arbustos sobre contrafuertes

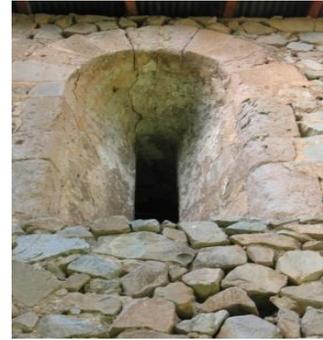
48

48- Vano abocinado

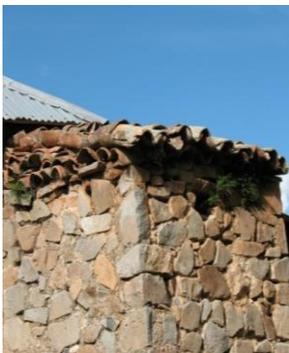
49

49- cobertura de contrafuertes con tejas de arcilla.

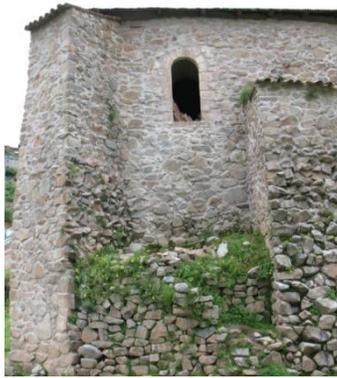
54

53-Contrafuerte 54-Elementos líticos apilados, caras de contrafuertes dentados, vano hacia coro 55-Estado actual muro Epístola

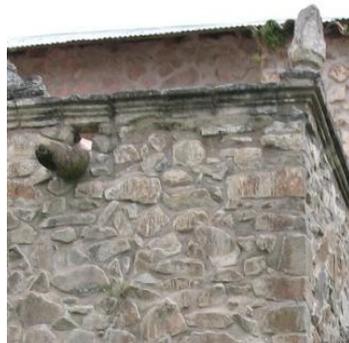
57

56-Detalle de contrafuerte 57-Gárgola, Pináculo y cornisamento de sacristía deteriorado 58- Poza para caída de aguas pluviales

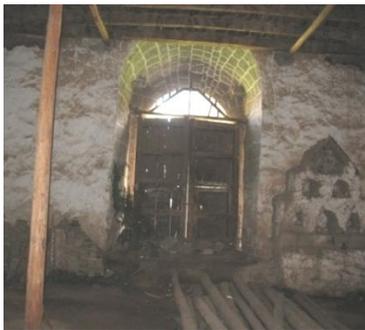
59

59- Acceso de Pies , Coro Apuntalado 60- 62-63- entrepiso de coro, nótese evidencias de artesanado, vigería en mal estado 61- Osario adyacente al muro 64- Detalle de Quicial en portada

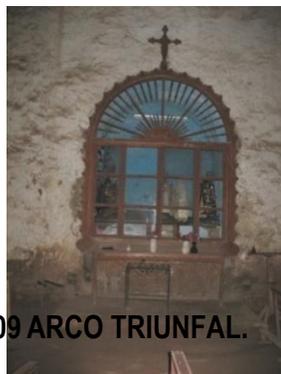
70

68- Estructura del Techo de la nave. 69-Filtraciones desde el techo y humedad en la parte inferior del muro 70- Capilla Sr. del Descendimiento

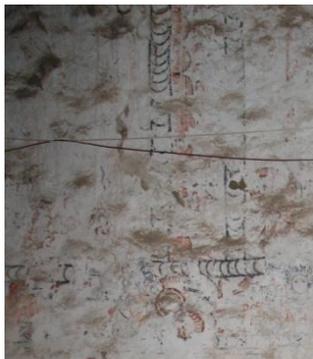
71

71- Restos de pintura mural en regular estado 72- Podio de barro y piedra y base de muros con humedad 73- estructura de techo de calamina (con huecos)

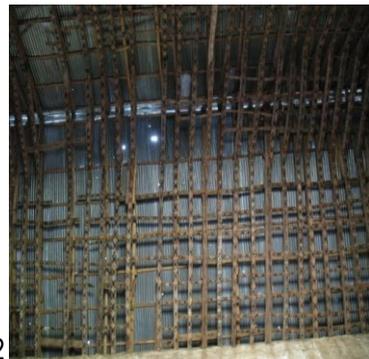
73

- ✓ Las filtraciones desde el techo de la lluvia afectan el revestimiento de las áreas de paramentos murales en el interior del templo.
- ✓ La presencia de xilófagos en el maderamen estructural y ornamental del templo el cual consume y deteriora el maderamen por falta de intervención y tratamiento.

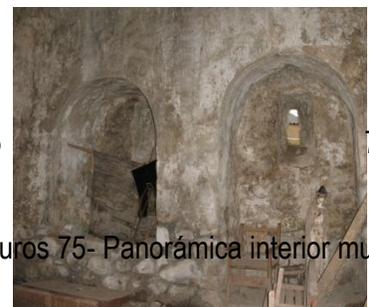
76

74-Deterioro Linterna desde interior, Pérdida de revoque en muros 75- Panorámica interior muros afectados por filtraciones de humedad.

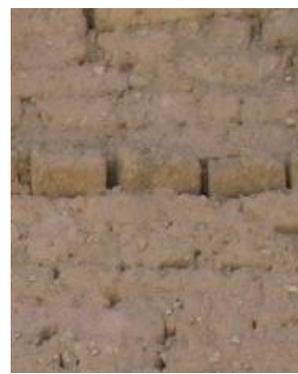
79

78- Desgaste de recubrimiento en muros por inclemencias climáticas, pérdida de adarajas 79- Acceso campanario deteriorado 80- Adarajas sin recubrimiento 81-Arco de acceso a campanario, perdida de mortero entre adobes 82- Alero sin protección a muros 83- Torre sin revoque exterior.

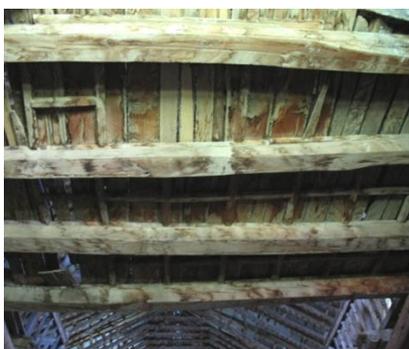
84 -Viguería de coro atacada 85- Entablado con pérdida de elementos 86- Agujeros en cobertura de calamina por donde filtra el agua de lluvia

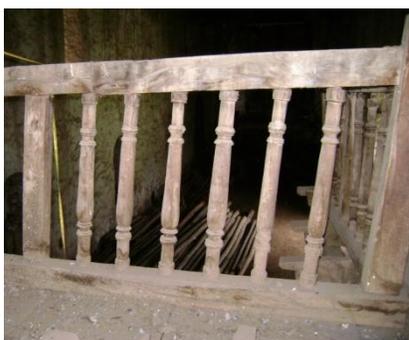
87

87- Maderamen de Balastrada atacada por xilófagos 88-Deterioro de revoque de muros por filtraciones de humedad 89-Apuntalamiento de Ménsulas
