**INSTITUTO NACIONAL DE CULTURA CUSCO**  
**DIRECCION DE CONSERVACIÓN DEL PATRIMONIO CULTURAL INMUEBLE**  
**SUB DIRECCIÓN DE OBRAS**

# RESTAURACION Y PUESTA EN VALOR DE LA CASA CONCHA.

***INFORME TÉCNICO ANUAL Y DE PRELIQUIDACION***  
***AÑO - 2007***

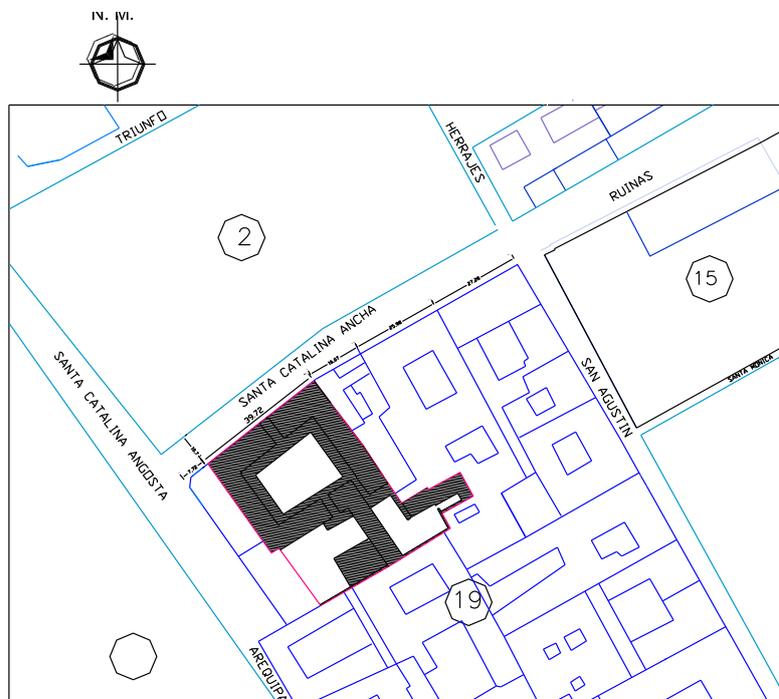
**05.00 UBICACIÓN**

Su fachada principal se eleva a la tradicional calle de Ancha de Santa Catalina, signada su ingreso principal con el N°. 320 e inscrita en la manzana N° 19 del Centro Histórico del distrito, provincia y departamento del Cusco.
