INFORME:

INVESTIGACIÓN ARQUEOLÓGICA

TEMPLO SANTIAGO APOSTOL

LAMAY - CALCA

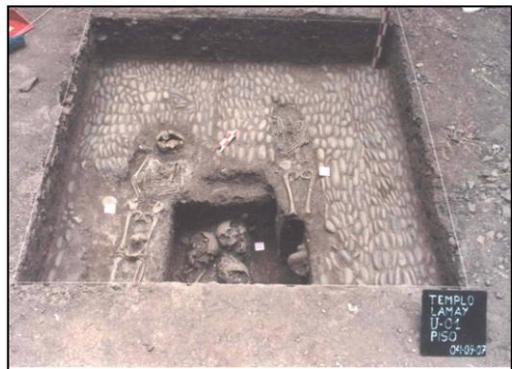
UNIDAD – 01 UTM. 183836 E – 8521040 N

Esta unidad se ubica en medio de la sacristía, tiene un área de 2X2 m. El punto cero se ubica en el lado norte de la unidad a 0.50 m por encima de la superficie mas alta.

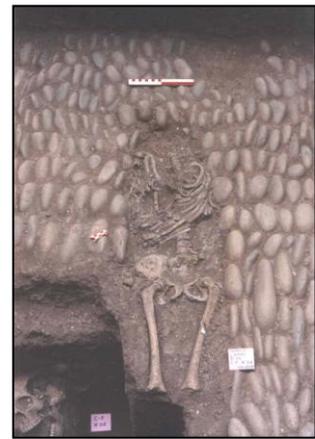
Contexto funerario 06 Se encuentra en un pésimo estado de conservación debido a que corresponde a un infante, no se evidencia parte del cráneo, las extremidades superiores y parte de los inferiores están orientadas de N a S, se encuentran en una posición de cubito dorsal, se encuentra a una profundidad de 0.94 m. por debajo del nivel (0), no se encuentra ningún tipo de asociación, por las características corresponde a la época republicana, para excavar esta tumba se tuvo que romper el piso original de empedrado que corresponde al templo, por lo tanto ya es posterior al piso de empedrado que corresponde al templo.

Contexto funerario 07 Este contexto funerario se ubica junto al costado derecho del C.F. 06, corresponde a un infante en regular estado de conservación esta tumba se encuentra más completa que la anterior, debido a que presenta su cráneo, extremidades superiores como inferiores, no se pudo evidenciar asociación en la tumba, se encuentra a una profundidad de 0.91m. por debajo del nivel (0).

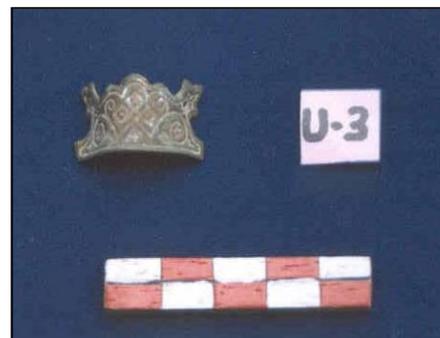
Corona de metal tiene un largo de 2cm por una altura de 1.5cm.así mismo tiene una decoración a manera de repujado (ver foto).se

evidencio a una profundidad de 0.60m. por debajo de la superficie.

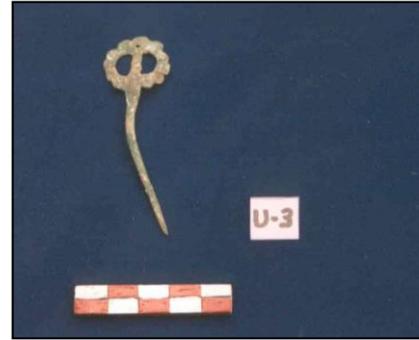
Tupu de Metal corresponde a la colonia tiene las siguientes características un largo de 7.5cm. por un ancho de 2.3cm. la cabeza tiene forma redonda de forma de hondonadas en medio de este circulo presenta dos agujeros de forma de medio circulo, este objeto cultural se evidencio a una profundidad de 0.80m. por debajo de la superficie.

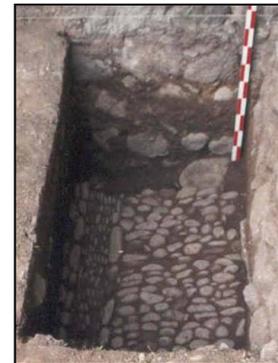
Continuando con el decapado del estrato I se pudo evidenciar un piso bien definido compuesto por piedras de forma de canto rodado de diferentes dimensiones, en cuya superficie nuestra una grada, con inclinación

mínima, cabe indicar que este piso forma parte del piso principal del templo, este piso se encuentra a una profundidad de 0.97m. por debajo del nivel cero. (ver foto)

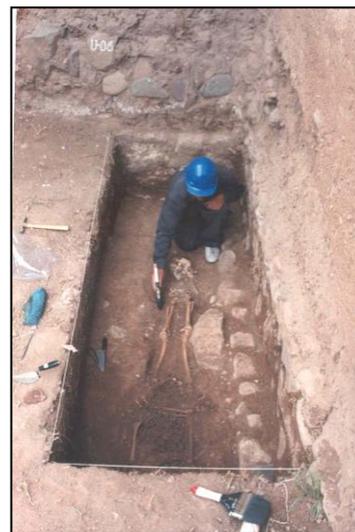
Contexto Funerario 02

Corresponde a un infante se encuentra en un pésimo estado de conservación solamente se ha podido evidenciar parte del cráneo y algunas osamenta que forman parte de las extremidades superiores se ubicado a una profundidad de 1.21m. por debajo de la superficie no presenta ninguna asociación cultural. Así mismo se observa en el perfil norte una zarpa de 0.85m. de ancho que forma parte de la cimentación del muro de adobe del templo principal y otra zarpa de 0.18m. que corresponde a los cimientos de la sacristía, con elementos líticos de un volumen de 25 a 30cm. promedio unidos con mortero de barro y arcilla, se encuentra a una profundidad de 1.20m. luego de esta capa se encontró tierra de forma de grava natural sin ocupación cultural por lo que se culminó con el trabajo de excavación.

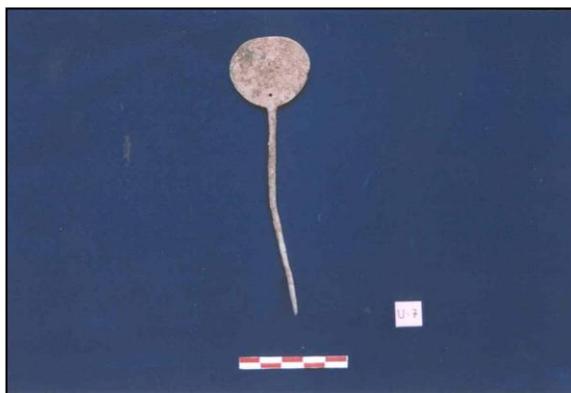
Así mismo se pudo evidenciar otro contexto funerario asignado con el N° 05 en un pésimo estado de conservación, debido en el proceso de excavación se encontró muy disturbado existiendo algunas huesos de las extremidades superiores, pero sin embargo se pudo recuperar un objeto metálico, corresponde a un **Tupu** con las siguientes características: se recupero a una profundidad de

1.77m. promedio por debajo del nivel cero(o) la cabeza tiene un radio de 2cmt. El largo es de 7.5cmt. (Ver Foto)

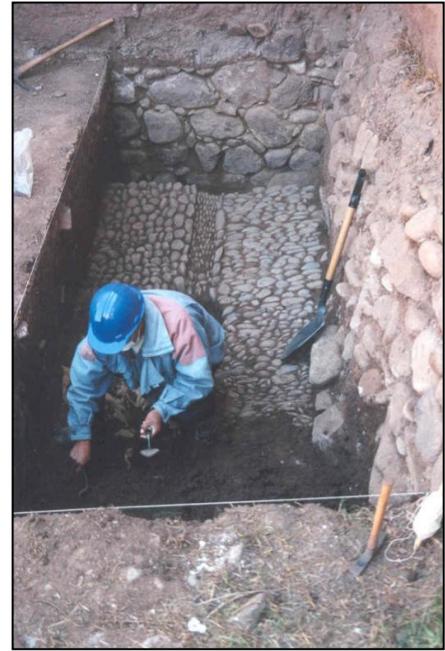
Esta capa presenta una tierra de coloración marrón claro de un densidad compacta, textura granular, regular humedad, de un comportamiento casi uniforme dentro de su composición se puede observar que tiene fragmentos de cerámica del estilo Inka teja mezclado con elementos líticos de forma de cantos rodados, Así mismo se pudo evidenciar algunas osamenta humana, esta capa se encuentra ubicado a una profundidad de

0.75m. por debajo del nivel cero(0), por otro lado se pudo evidenciar un piso con su respectivo drenaje de agua compuesto con piedra de canto rodado unidos con mortero de barro y arcilla, este piso se encuentra a una profundidad de 1.35 m. por debajo del nivel cero. Cabe indicar que este piso tiene una ligera inclinación hacia la parte exterior y forma parte del templo principal, tiene una profundidad de 1.40 m. por debajo del nivel cero(0)

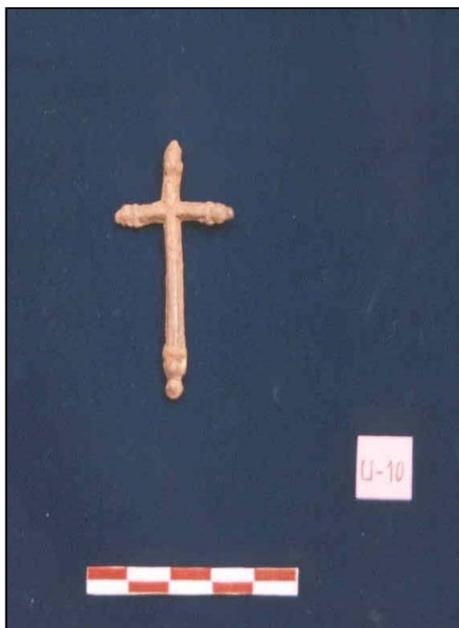
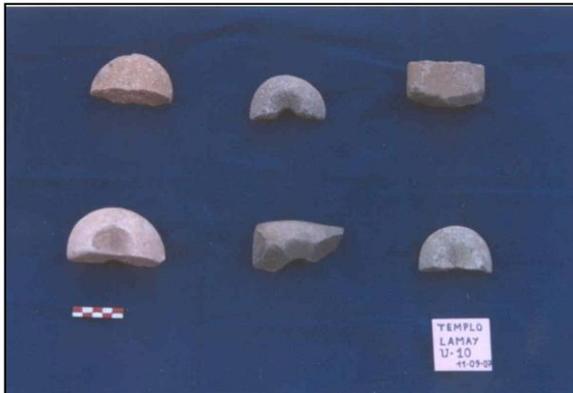
crucifijo con las siguientes características; tiene un tamaño de 5.5cmt. y 0.5 ancho. Se encuentra en un estado de conservación regular con corrosión en algunas partes, se encuentra a una profundidad de 0.87m. por debajo del nivel cero(0) (Ver foto).

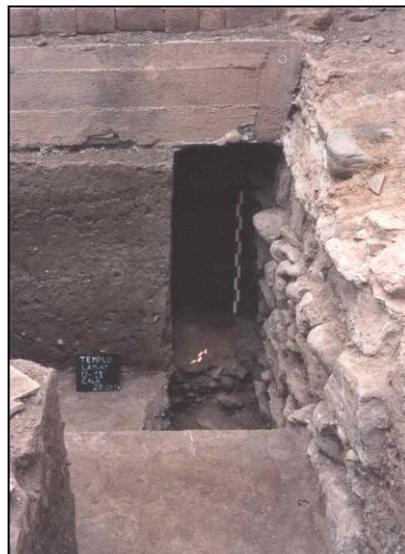
Luego por emergencia se realizo una cala de 60 X 60 cmts. En el ángulo NE con la finalidad de profundizar hasta llegar a una capa natural por tanto se pudo determinar que esta capa esta compuesto por material de arrastre de río o gravoso en el cual en los perfiles NW-NE a una profundidad de 2.50m. se pudo evidenciar el final de la cimentación del muro de adobe que corresponde a la torre del campanario, el cual esta compuesto de elementos líticos en algunos reutilizados y de forma de canto rodado de un volumen de 60 a 70 cmts. No evidenciándose ningún tipo de asociación cultural, capa sin ocupación cultural.

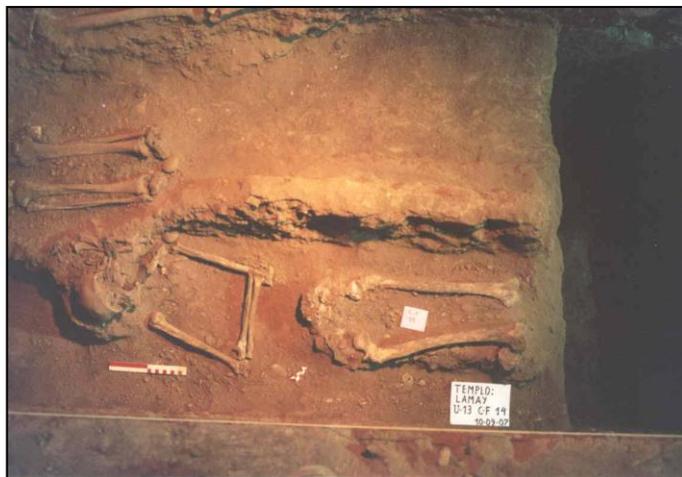
Continuando con el trabajo se procedió con el retiro del entablado encontrándose un piso de arena fina, producto

del trabajo de tratamiento que se dio para retener la humedad, así mismo se evidencio encima de la arena fina unos durmientes de forma de rollizos de eucalipto, luego del retiro de estos, se continuo con el trabajo de excavación encontrándose tierra de coloración marrón oscuro, de consistencia semi compacta, textura granular, muy poca cantidad de humedad, en lo que respecta a sus componentes se evidenciaron osamentas humanas en un estado de conservación muy pésimo, debido que corresponden a un segundo entierro del mismo individuo, a una profundidad de 1.50m. se evidenciaron 04 contextos funerario denominados con CF. 09-10-11-14.

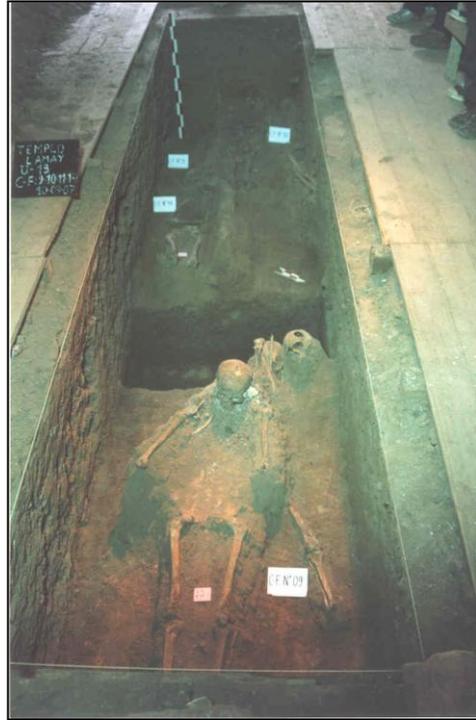
CONTEXTO FUNERARIO 09.- Este contexto funerario fue evidenciado a una profundidad de de 1.51m por debajo del nivel cero, se encuentra en posesión de cubito dorsal, con las extremidades superiores abiertas, en un pésimo estado de conservación, debido que solamente se pudo recuperar algunas osamentas que corresponden a la columna, pelvis y antebrazos, este contexto no muestra ningún tipo de asociación, pero si se puede observar dos cráneos y un pedazo de textil , todo este elemento cultural se encuentra a una profundidad de 1.30 m.

por debajo del nivel cero, de la misma manera se pudo observar otro cráneo por las características que muestran estos contextos funerarios corresponden a entierros secundarios y que corresponde a la época actual ya que dentro de su asociación se pudo recuperar objetos contemporáneos.

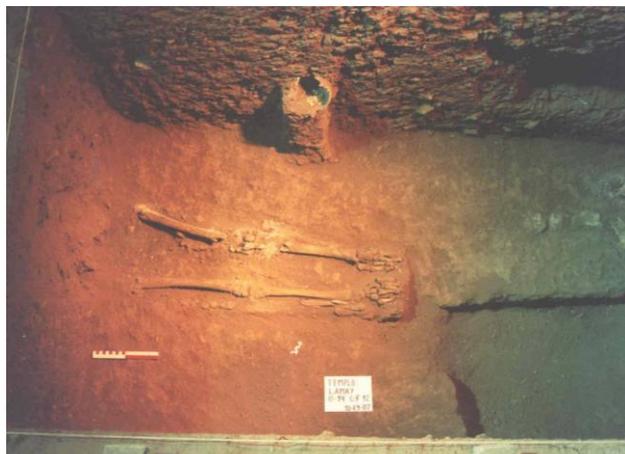
Esta unidad se ubica en la nave principal del interior del templo tiene un área de 5X1m. el punto (o) se tomo en ángulo SE a 0.50m. por encima de la superficie.

Corresponde a un piso compuesto entablado con maderas de machembrados de 2.50 X0.12 m. este piso se puede apreciar en toda el área de la nave del interior del templo.

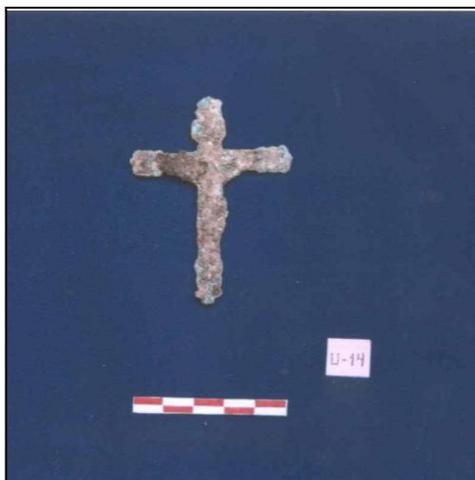
Este contexto funerario corresponde a individuo adulto en el cual se evidencia a una profundidad de 1.53 m. por debajo del nivel cero, su estado de conservación es pésimo, solo muestra las extremidades inferiores, no existiendo el resto de las extremidades, por sus características este individuo se encontraba en posesión de cubito dorsal orientado hacia el altar

mayor del templo, cabe señalar que este contexto funerario no muestra asociación alguna, por otro lado en esta capa se puede evidenciar 02 cráneos fragmentados a una profundidad de 1.63m. por debajo del nivel cero asociados a fragmentos de teja y una planta de zapato, por estas características y asociaciones se trata de un entierro secundario de un mismo individuo, de época republicana, así mismo por otro lado también se pudo recuperar un objeto de metal que corresponde a una **cruc**, con las

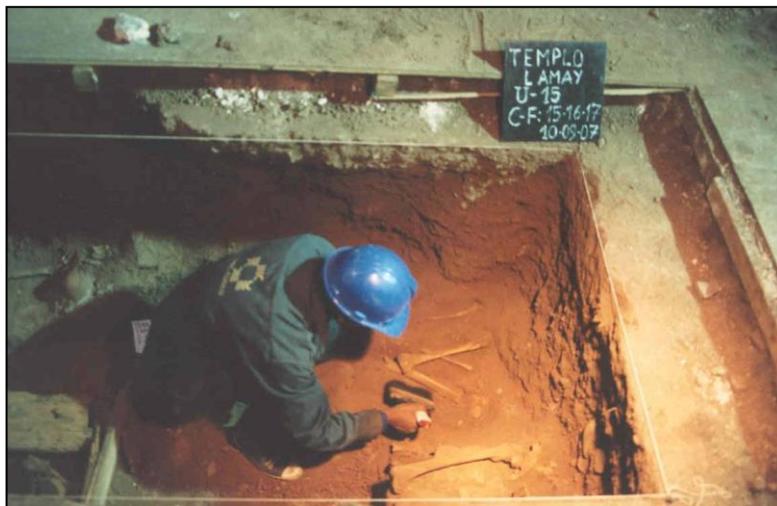
Esta unidad se ubica en la nave principal del interior del templo tiene un área de 5X1m. el punto (o) se tomo en ángulo SE a 0.50m. por encima de la superficie.

Corresponde a un piso compuesto entablado con maderas de machembrados de 2.50 X0.12 m. este piso se puede apreciar en toda el área de la nave del interior del templo.

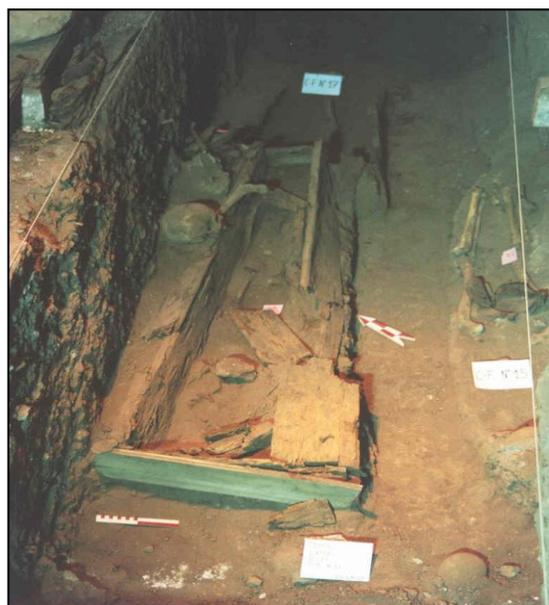
Este contexto funerario se trata de un individuo adulto, en un pésimo estado de conservación, solamente se puede evidenciar algunas osamentas de la parte inferior, este individuo se encontraba en el interior de un ataúd de madera, el cual nuestra parte de las prendas personales, se encuentra a una profundidad de 1.38m. por debajo del nivel cero, se ubica encima del contexto funerario N° 17

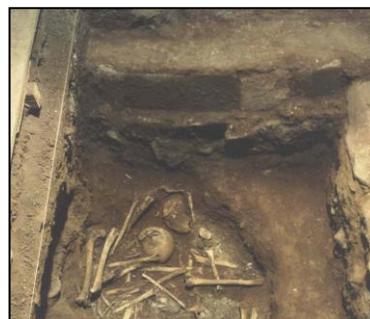
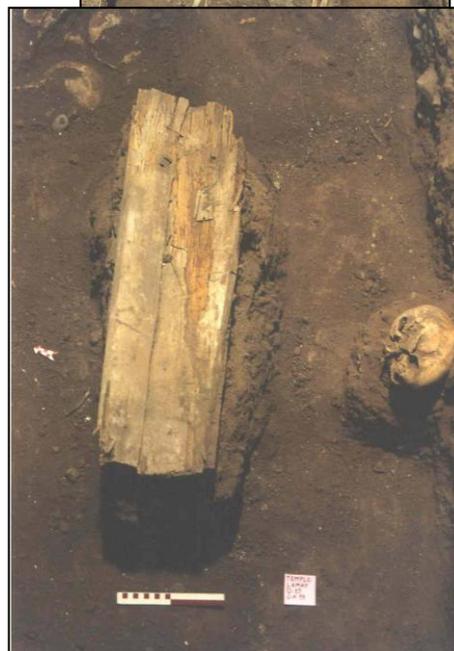
Esta capa corresponde a un tierra de coloración marrón claro, de una consistencia compacta, textura granular, en su composición se puede muestra un contexto funerario que corresponde a un infante, se halla en el interior de un ataúd de madera, se estado de conservación es muy pésima, tiene las siguientes características Largo 0.78m. ancho 0.24m. se ubica a una profundidad 1.04m. por debajo del nivel cero, este individuo fue asignado con el numero 19, el cual se halla asociado a osamentas que corresponde a resto de cráneos, por otro lado se muestra las zarpas de los cimientos laterales ubicados en los laterales NE-SE, construida con elementos líticos reutilizados, las dimensiones son de 25 a

40 cm. promedio, estos van unidos con mortero de arcilla y cal, así mismo en el ángulo SW - SE, se evidencia una zarpa, de piedras unidos con mortero de arcilla y cal, de un ancho de 30cm. respectivamente a una profundidad de 1.54m. se pudo evidenciar un fosa común de osamenta humana, compuesto por cráneos fragmentados, huesos largos de las diferentes extremidades que corresponden a diferentes individuos, esta capa tiene una potencia de 1.80m. Aproximadamente.

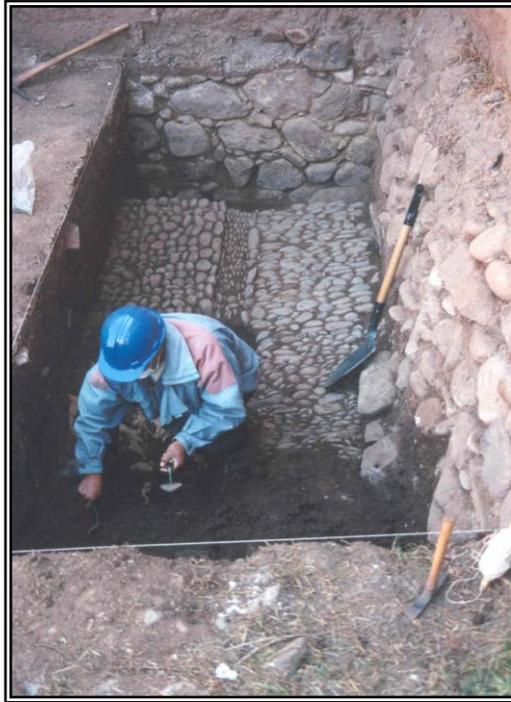
SE EVIDENCIA PISO ORIGINAL QUE CORRESPONDE AL TEMPLO

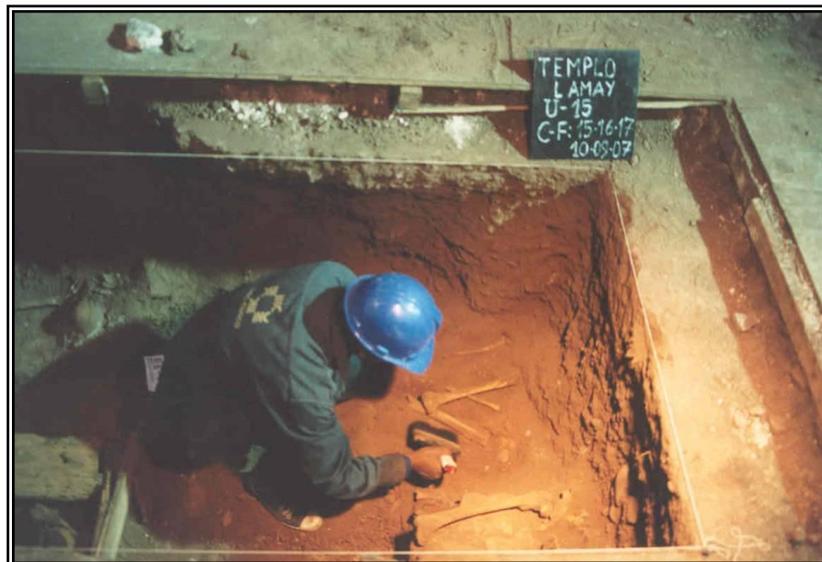
SE EVIDENCIA RESTOS DE OSAMENTA HUMANA EN EL INTERIOR DEL TEMPLO (NAVE)

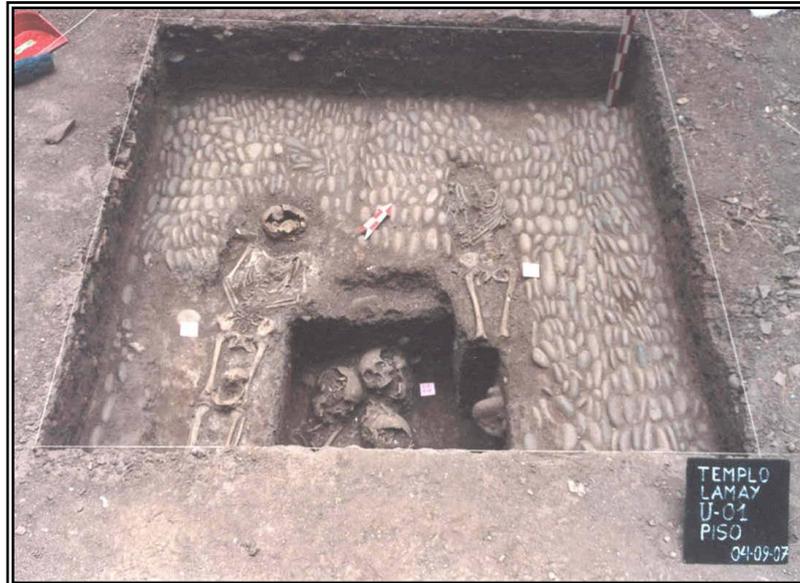
SE EVIDENCIA EL PISO PRINCIPAL DEL TEMPLO ASOCIADO A COSTEXTOS FUNERARIOS

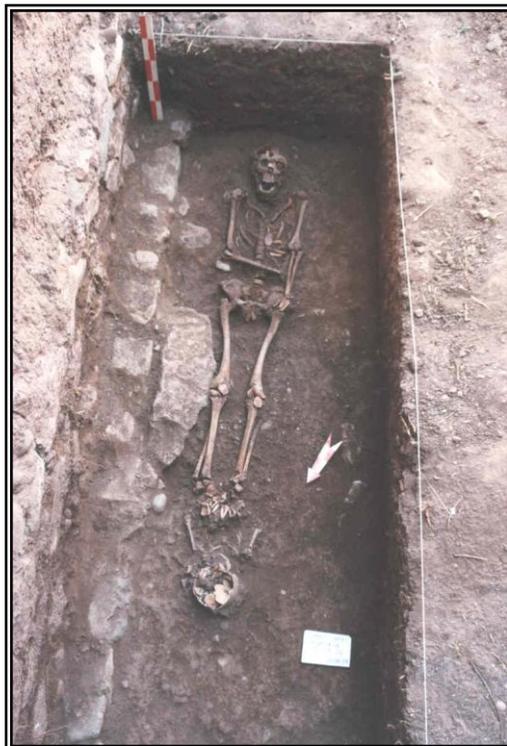
VISTA DE DOS CONTEXTOS FUNERARIOS ADULTO Y DE UN NIÑO

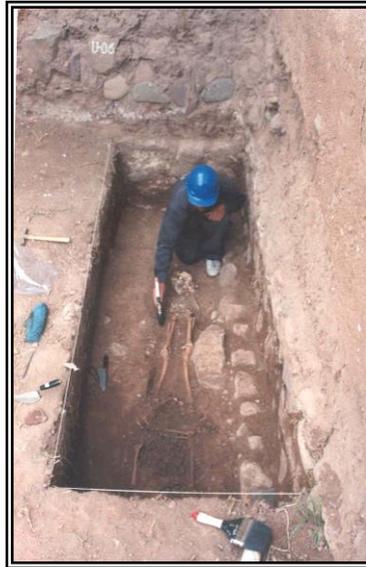
CONTEXTO FUNERARIO JUNTO AL MURO DE CONTRA FUERTE

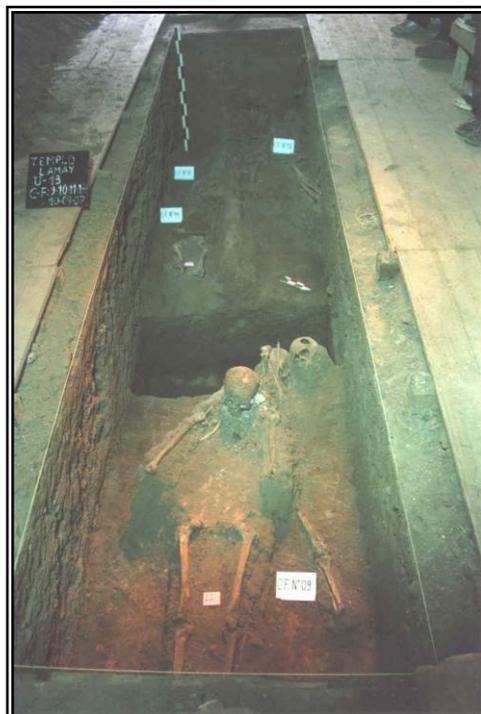
CONTEXTOS FUNERARIOS EN EL INTERIOR DE TEMPLO (NAVE)

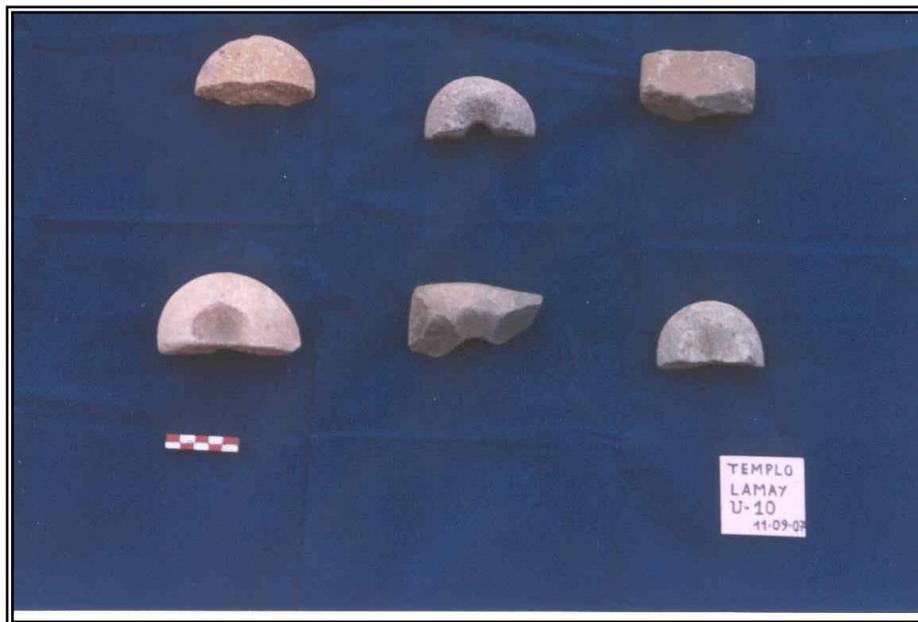
MORTERO DE MANO MATERIAL LITICO

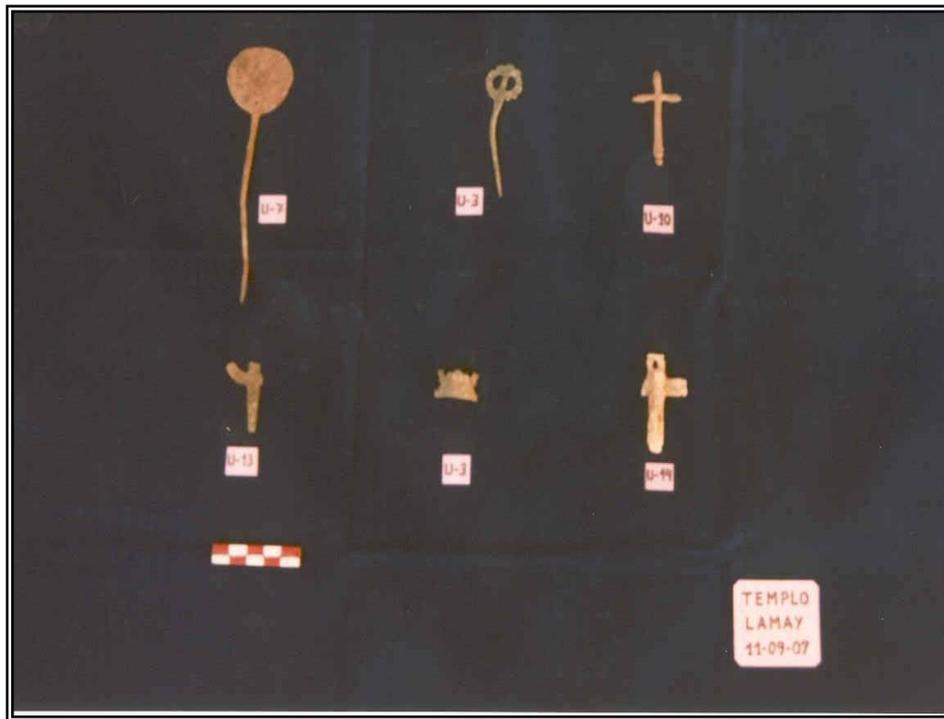
OBJETOS DE METAL Y MARMOL
