## INFORME ANUAL Y PRELIQUIDACION 2007

### “RESTAURACIÓN Y PUESTA EN VALOR DE MONUMENTOS ARQUEOLOGICOS EN EL VALLE SAGRADO”

PARQUE ARQUEOLÓGICO DE CHINCHERO

SECTOR WATAYCARCEL

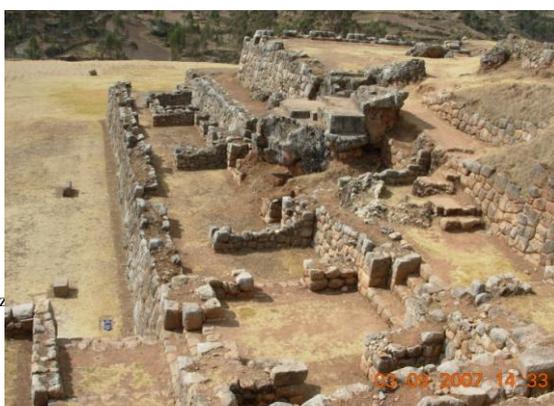
#### Estructuras rectangulares al Este de Capellanpampa

La totalidad de las estructuras halladas fueron edificadas con elementos líticos almohadillados, de paredes anchas, muros inclinados y en muchos casos las paredes se encontraban enlucidas.

Existen evidencias de que algunas de estas estructuras tenían muros de piedra hasta media altura y los remates eran de adobe. Las cubiertas eran a dos aguas y para evitar el anegamiento de las superficies externas se contaba con un sistema de drenaje a través de canales que les permitía evacuar las aguas superficiales.

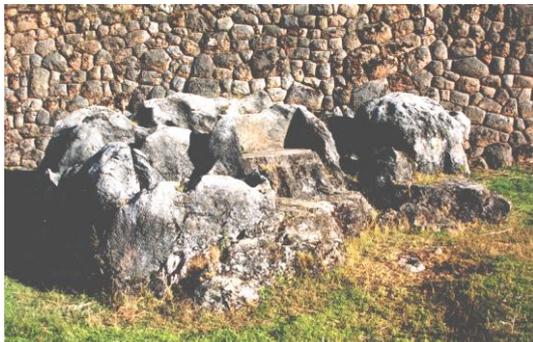
HUACA QUILLAPATA

En la Huaca Quillapata el afloramiento de roca es bastante diversificado, pues encontramos varios espacios planos y las formas caprichosas del afloramiento de la roca según los lugareños se asemejan a la cadena de montañas que se aprecia hacia el Noreste.

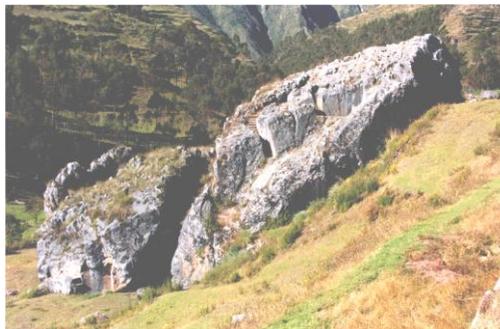
HUACA CHINCANA

Por otro lado en la Huaca Chincana también se encuentran representaciones de sus deidades en la parte superior. También encontramos precisamente una chincana en cuyo interior se encuentran hornacinas bien pulidas.

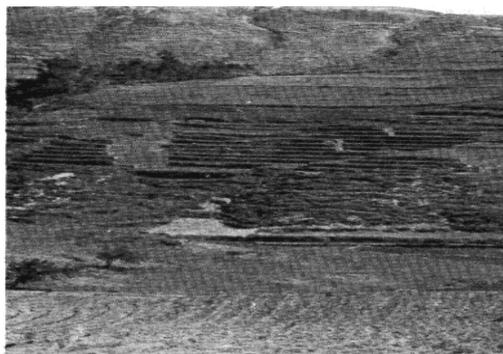
Fuente: José Alcina Franch

La edificación de las terrazas se realizó en base a la topografía del terreno, es así que se realizaron desgaste de la colina en algunos sectores, mientras que en los espacios profundos se realizaron rellenos. Así mismo la composición estratigráfica de las terrazas consta de una capa gruesa de grava mediana y grande, cubierta por otra capa de tierra semicompacta y gravosa, en cuya parte superior se encuentra una capa delgada de arcilla que cubre toda la terraza, lo cual permite la circulación y distribución de agua en toda la terraza cuyo excedente va a dar hacia los drenajes que se hallan a unos 70 cm. por debajo de la cabecera de los muros.

Existe también un sistema de drenaje bien establecido, siendo estos los canales verticales empotrados en algunas de las esquinas, otros canales expuestos en el extremo Oeste del conjunto de andenes, por donde fluía el agua que desciende desde la plaza denominada Capellanpampa.
