INFORME TECNICO DE PRELIQUIDACIÓN DE OBRA DEL AÑO 2009

RESIDENTE: ARQ.
FREDDY
MOSQUEIRA
SOTOMAYOR
ADJUNTO: BR . ARQ.
JAVIER VARGAS
PULIDO

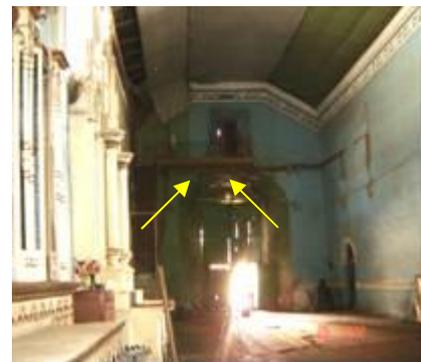
Al fondo espacio que ocupaba el Coro, que no se menciona ya en 1892

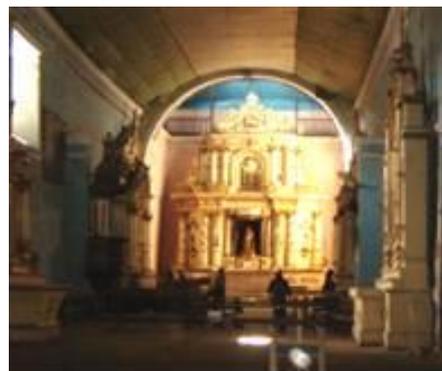
Retablo del altar mayor inventariado en 1897, que sustituyó al de madera consumido en el incendio

Habiendo quedado probablemente muy deteriorado el retablo del altar mayor, fue sustituido por uno de yeso donado por el ex cura Alejandro Yberico, como dice el inventario, con dinero de los escasos ingresos de entierros y matrimonios y su propio peculio, realizando además diferentes mejoras como el enladrillado tanto del templo como de la capilla; el tabernáculo trabajado por Ruperto Muñoz por la cantidad de S/. 96.00; el entapizado interior del mismo; la mesa para colocar la custodia, trabajados por el mismo artesano por la cantidad de S/. 36.00; un melodium que costó S/. 160.00 Y otros trabajos que no vienen al caso mencionar por no ser de prioridad en la información requerida en los Proyectos de Restauración respectivos.

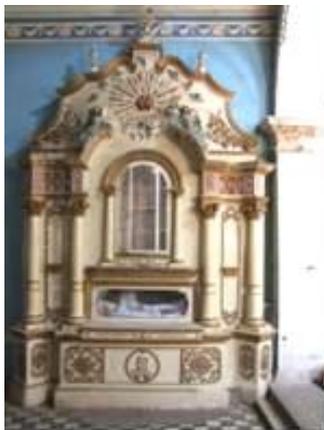
Retablo del Sr. del Santo Sepulcro, en cuyo costado tiene una inscripción que dice: A Devoción de Dn Bernabe Callo y de Melchor Gonzales. trabajó Pedro P.C. Chávez 1896.

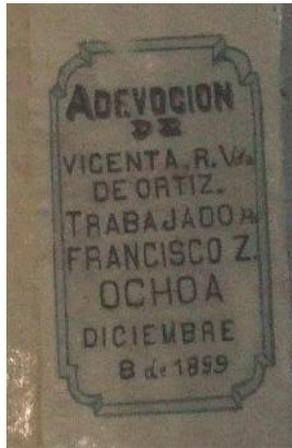
Retablo de la Virgen del Carmen; la inscripción que tiene al costado dice: A DEVOCION DE VICENTA R. DA. DE ORTIZ TRABAJADO POR FRANCISCO Z. OCHOA DICIEMBRE 8 de 1899

- Al costado izquierdo, el altar de la Virgen del Carmen, igualmente de yeso dorado con tres nichos: de la Virgen, del Sr. de la Sentencia y de San José, en buen estado. Cabe

destacar, que antes de que fuera adquirida la imagen de la Virgen del Carmen, dicho retablo estaba advocado a San José como figura en el inventario de 1783, Aspecto que se produce en diferentes poblaciones, donde la imagen antes mencionada luego de ser adquirida o fabricada con posterioridad a otras que contaban con espacio principal en sus retablos, pasan a complementar en su mismo retablo la advocación a la Virgen del Carmen.

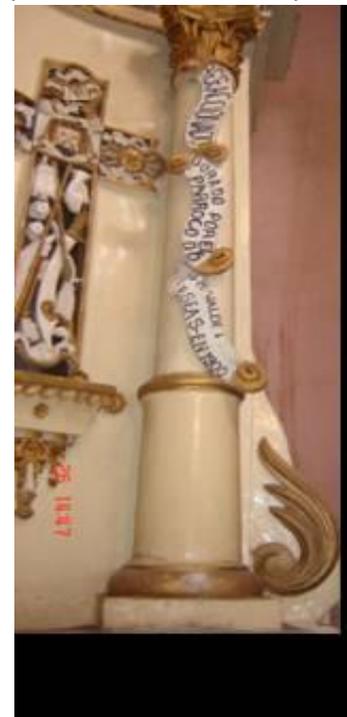
Nótese a la derecha la inscripción de la fecha de refacción del retablo (1900)

- El altar mayor de estuco, dorado de estilo moderno, con dos nichos algo deteriorados; el tabernáculo con dos puertas y dos columnas enchapadas con plata y el trono de la patrona con su mampara corriente, refaccionado el año de 1900, figurando en éste al lado del evangelio “obsequio del Párroco D.D. Valdeiglesias en 1900” Este altar, dice el inventario, fue hecho refaccionar, pintar y dorar por el párroco de entonces Juan M. Valdeiglesias por el costo de S/. 952.60.

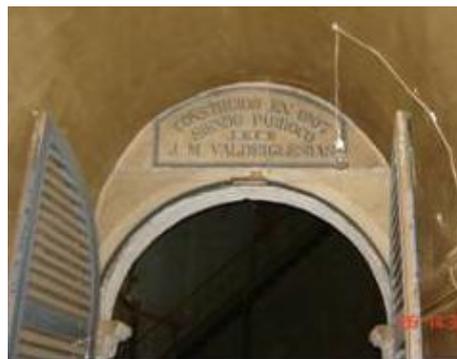
Nótese la inscripción que señala la fecha de edificación del Bautisterio en 1907.

- El baptisterio en vía de construcción, la pila bautismal con su peaña de columna redonda, de mármol, obsequiada por el párroco Manuel Ponce (1887). Actualmente es posible apreciar en la parte superior del dintel interno de la puerta de ingreso a dicho ambiente una inscripción que señala: “CONSTRUIDO EN 1907 SIENDO PARROCO DR. DN. J. M. VALDEIGLESIAS”, aspecto que nos demuestra que dicho ambiente además de la Sacristía y la Capilla de Animas que luego toma el nombre del Sr. de la Agonía por la presencia de dicha imagen en él, corresponden a fechas diferentes al templo, pudiendo apreciarse el tipo de estructura que poseen.
