INFORME FINAL – PRE LIQUIDACION 2015 - EXPEDIENTE TECNICO
"RECUPERACIÓN Y CONCLUSION DEL MONUMENTO VIRREYNAL
RELIGIOSO TEMPLO SAN PEDRO APOSTOL DEL DISTRITO DE
QUIQUIJANA PROVINCIA DE QUISPICANCHI DEPARTAMENTO CUSCO

COMPONENTE DE RESTAURACION

**RECUPERACION Y CONCLUSION DEL M.V.R TEMPLO
"SAN PEDRO APOSTOL DISTRITO DE QUIQUIJANA,
PROVINCIA DE QUISPICANCHI,
DEPARTAMENTO CUSCO".**

CUSCO, ENERO 2015

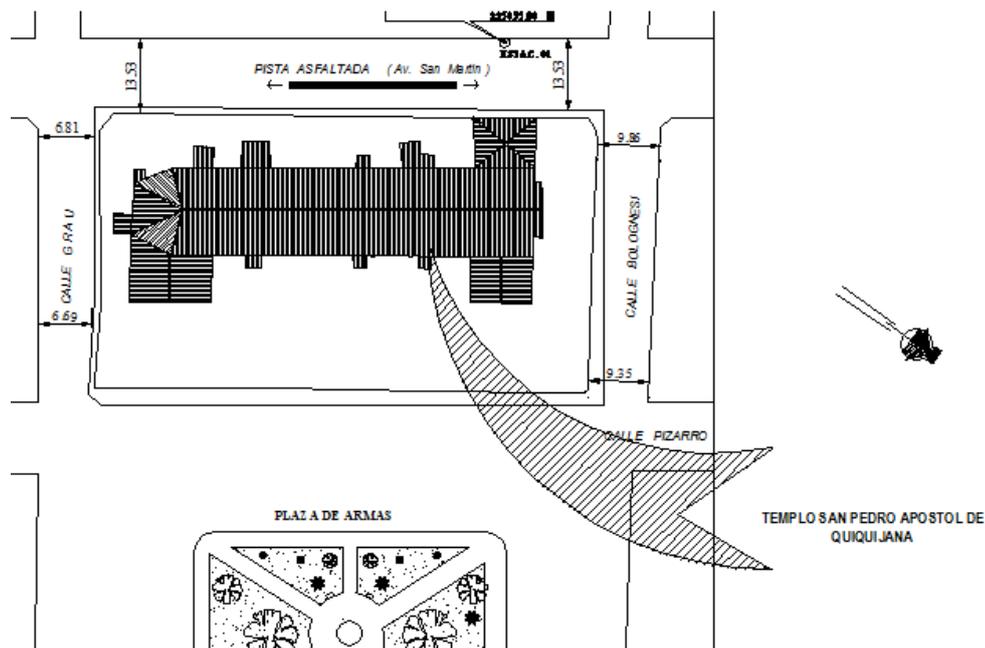
2.06.- Ubicación.

El Templo San Pedro Apóstol de Quiquijana se encuentra ubicada en la plaza del distrito del mismo nombre. Circunscrita dentro de los siguientes límites:

- **Por el Norte:** Plaza de Armas – Quiquijana
- **Por el Sur :** Carretera Cusco - Sicuani
- **Por el Este:** Calle Bolognesi
- **Por el Oeste:** Calle Grau

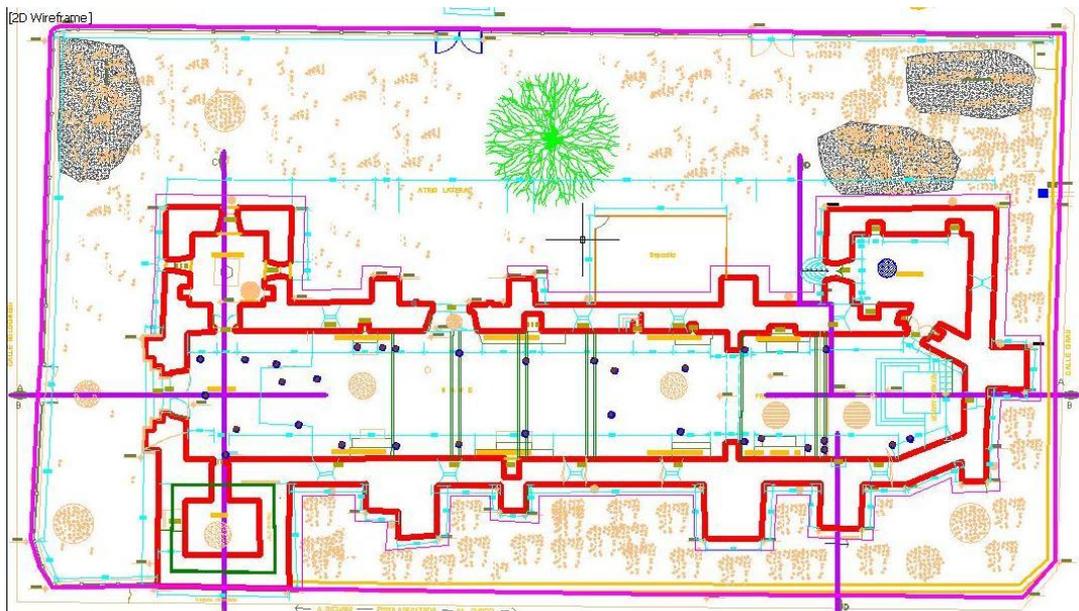
La planta del Templo tiene una forma marcadamente rectangular, conformada por el sotocoro, la nave, presbiterio, en la parte del recinto mayor. Iniciando el recorrido por el ingreso principal que da hacia la calle Bolognesi ubicada al Sur Este y al costado izquierdo del sotocoro se ha construido un recinto de proporciones pequeñas que es el baptisterio, recinto que tiene al medio la pila bautismal, hacia el lado derecho del mismo sotocoro, se ubica la torre campanario accediéndose a ésta a través de una escalera de varios tramos que llegan hasta el cuerpo de campanas.

Casi al centro de la nave al lado izquierdo se encuentra el acceso lateral que se constituye en este momento el acceso principal debido a su emplazamiento frente a un atrio amplio y la presencia de la plaza. En el espacio de la nave se han fabricado siete altares; 04 retablos de 1928, de yeso e influencia neoclásica y 03 de madera tallada y dorada de influencia renacentista y barroca (incluyendo el altar mayor); sin embargo cabe indicar que en el inventario efectuado en 1892 se menciona la existencia de siete altares de madera

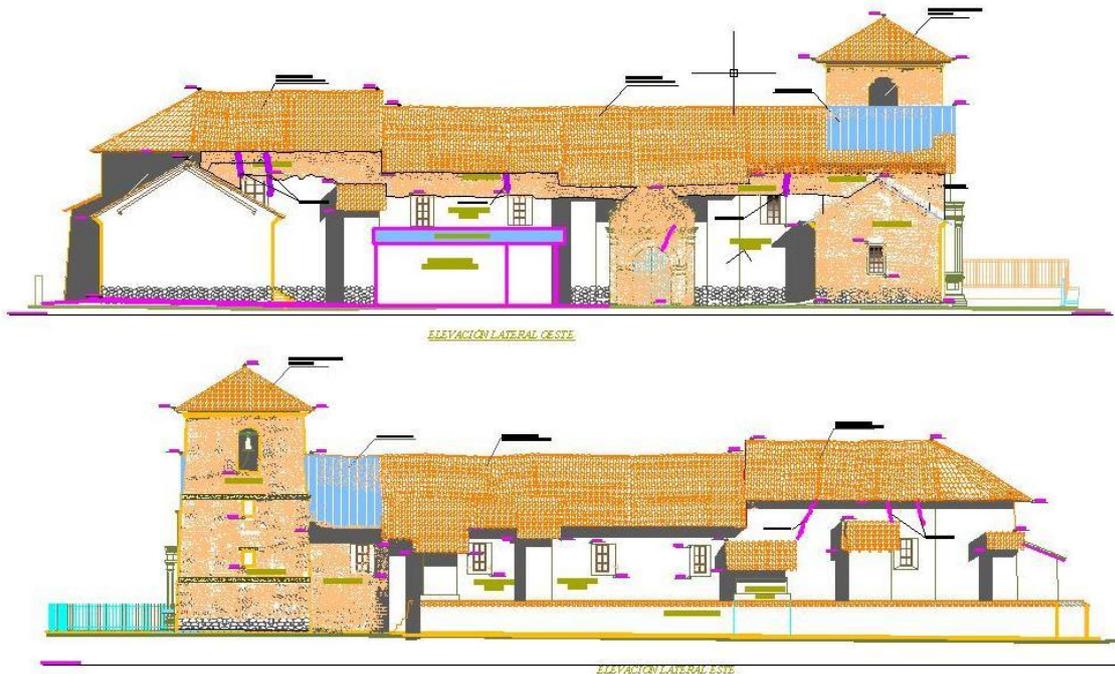
ELEVACIÓN LATERAL HACIA LA PLAZA DE ARMAS.

Hacia este frente, el Templo presenta un juego volumétrico más interesante observándose en primer plano los pequeños bloques que corresponden al baptisterio (lado derecho) y la sacristía hacia el lado izquierdo; ambos con cobertura a dos aguas, el primero tiene una ventana tapiada ubicada en la parte central. En segundo plano se observa la volumetría de la nave que tiene un desnivel a la altura del presbiterio (arco toral); la cobertura a dos aguas y el ochavo donde se ubica el retablo mayor. Se puede distinguir claramente el juego de volúmenes con la presencia de tres machones, en cuyos entre paños se han abierto vanos rectangulares abocinados al interior como al exterior, provistos de jambas con derrame; hacia el extremo derecho se aprecia la portada de ladrillo del acceso principal.
