INFORME FINAL – PRE LIQUIDACION 2016 "RECUPERACIÓN Y  
CONCLUSION DEL MONUMENTO VIRREYNAL RELIGIOSO TEMPLO SAN  
PEDRO APOSTOL, DISTRITO DE QUIQUIJANA, PROVINCIA DE  
QUISPICANCHI, DEPARTAMENTO CUSCO

### **COMPONENTE DE RESTAURACION DE ELEMENTOS ARQUITECTONICOS CULTURALES DEL MONUMENTO**

### **RECUPERACION Y CONCLUSION DEL M.V.R TEMPLO "SAN PEDRO APOSTOL DISTRITO DE QUIQUIJANA, PROVINCIA DE QUISPICANCHI, DEPARTAMENTO CUSCO".**

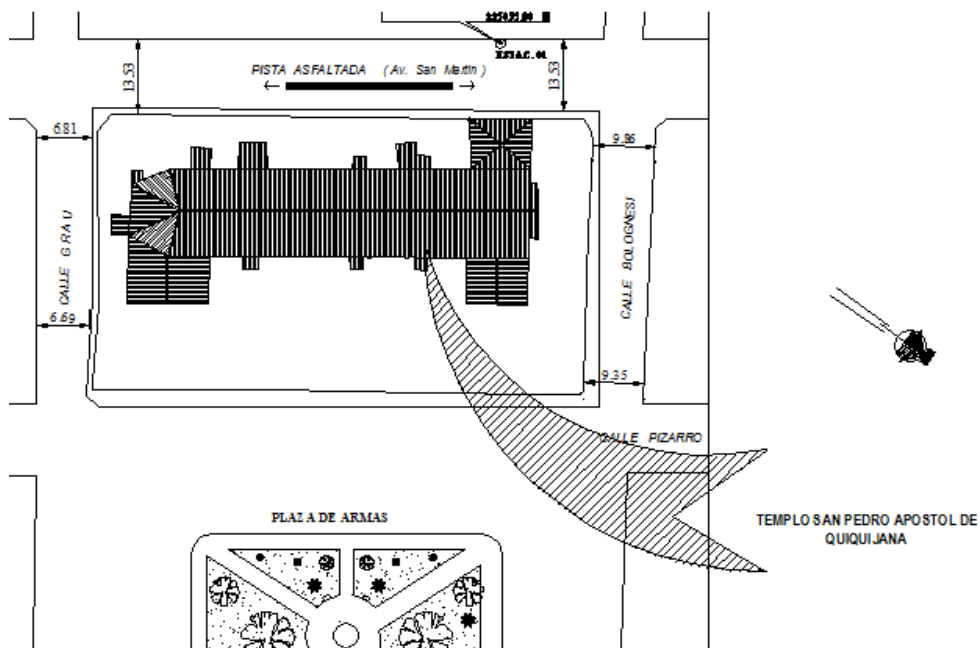
## 2.05.- Ubicación.

El Templo San Pedro Apóstol de Quiquijana se encuentra ubicada en la plaza del distrito del mismo nombre. Circunscrita dentro de los siguientes límites:

- **Por el Norte:** Plaza de Armas – Quiquijana
- **Por el Sur :** Carretera Cusco - Sicuani
- **Por el Este:** Calle Bolognesi
- **Por el Oeste:** Calle Grau

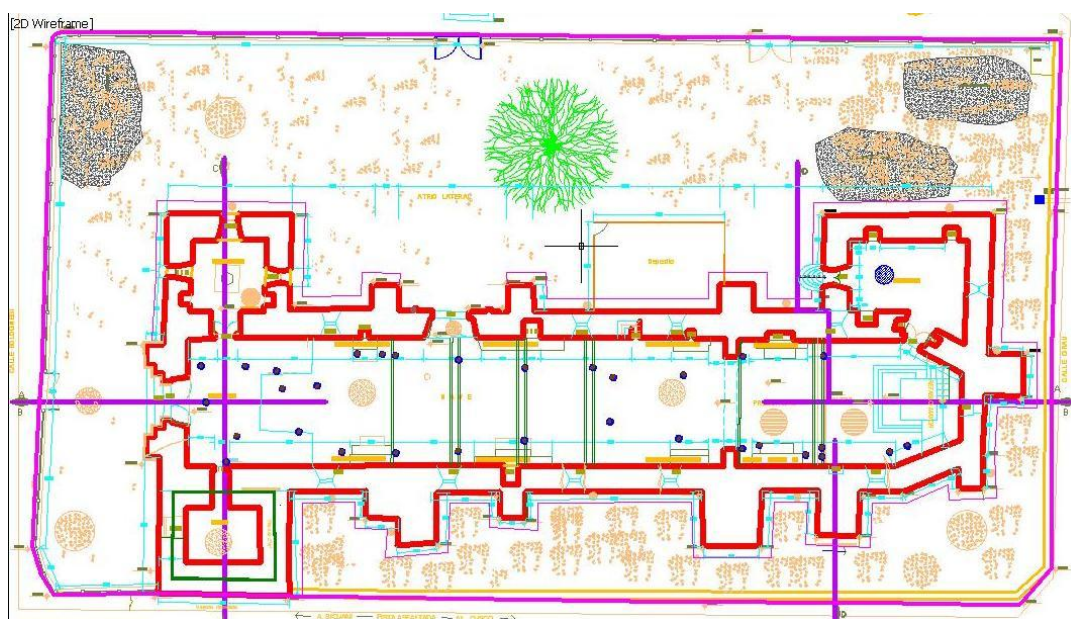
La planta del Templo tiene una forma marcadamente rectangular, conformada por el sotocoro, la nave, presbiterio, en la parte del recinto mayor. Iniciando el recorrido por el ingreso principal que da hacia la calle Bolognesi ubicada al Sur Este y al costado izquierdo del sotocoro se ha construido un recinto de proporciones pequeñas que es el baptisterio, recinto que tiene al medio la pila bautismal, hacia el lado derecho del mismo sotocoro, se ubica la torre campanario accediéndose a ésta a través de una escalera de varios tramos que llegan hasta el cuerpo de campanas.

Casi al centro de la nave al lado izquierdo se encuentra el acceso lateral que se constituye en este momento el acceso principal debido a su emplazamiento frente a un atrio amplio y la presencia de la plaza. En el espacio de la nave se han fabricado siete altares; 04 retablos de 1928, de yeso e influencia neoclásica y 03 de madera tallada y dorada de influencia renacentista y barroca (incluyendo el altar mayor); sin embargo cabe indicar que en el inventario efectuado en 1892 se menciona la existencia de siete altares de madera tallada y dorada con oro fino; en el inventario de 1910 se indica la existencia solamente de 03 altares, es importante hacer notar que en dicha fecha el templo se encontraba en reparación (ambos inventarios obran en el Archivo del Arzobispado de Cusco). El arco toral

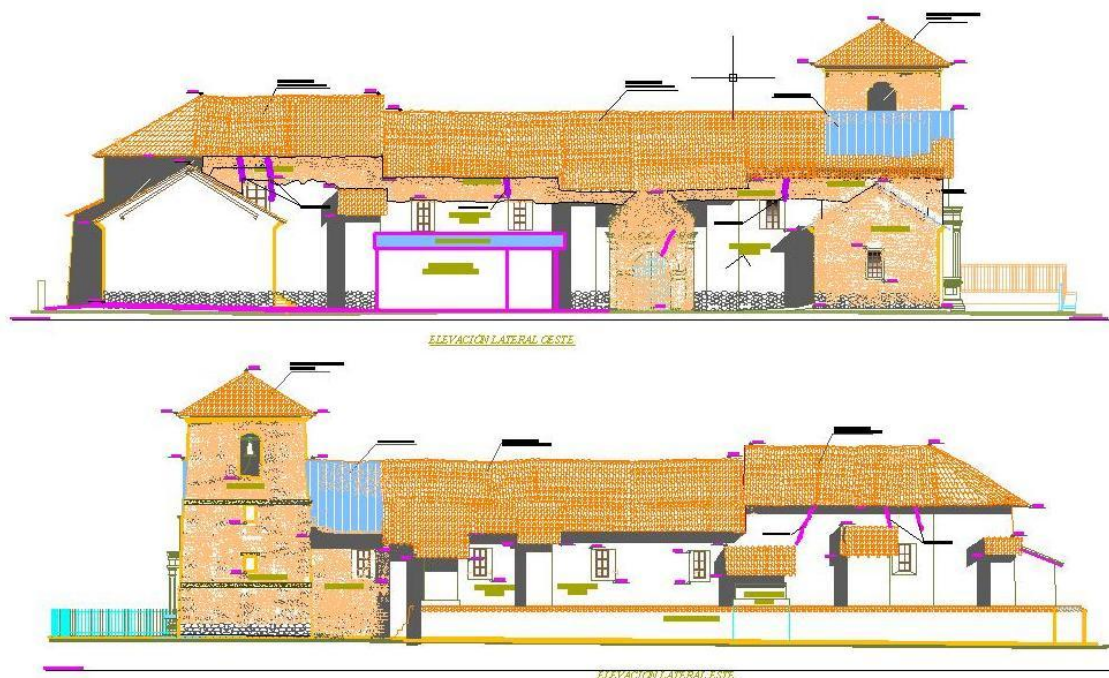
### **ELEVACIÓN LATERAL HACIA LA PLAZA DE ARMAS.**

Hacia este frente, el Templo presenta un juego volumétrico más interesante observándose en primer plano los pequeños bloques que corresponden al baptisterio (lado derecho) y la sacristía hacia el lado izquierdo; ambos con cobertura a dos aguas, el primero tiene una ventana tapiada ubicada en la parte central. En segundo plano se observa la volumetría de la nave que tiene un desnivel a la altura del presbiterio (arco toral); la cobertura a dos aguas y el ochavo donde se ubica el retablo mayor. Se puede distinguir claramente el juego de volúmenes con la presencia de tres machones, en cuyos entre paños se han abierto vanos rectangulares abocinados al interior como al exterior, provistos de jambas con derrame; hacia el extremo derecho se aprecia la portada de ladrillo del acceso principal.

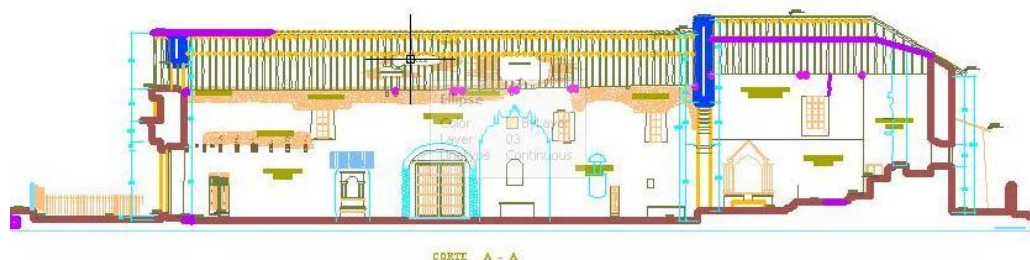
Las coberturas de todos los ambientes o recintos tienen una estructura de madera de par y nudillo, sobre la que se ha fabricado sobrepares, encarrizado y como acabado la teja cerámica colonial.

Desde la edificación del templo, las coberturas han tenido diferentes fases de intervención con el cambio de los elementos de madera y de la teja misma, producto de un proceso permanente de mantenimiento y restauración, sin alterar el diseño original de las mismas.
