INFORME FINAL

OBRA DE RESTAURACION :
CONJUNTO ARQUEOLOGICO DE MACHUPICCHU
1975-1981

ANTROP. WILBERT SAN ROMAN LUNA

C - DIC. - 1983

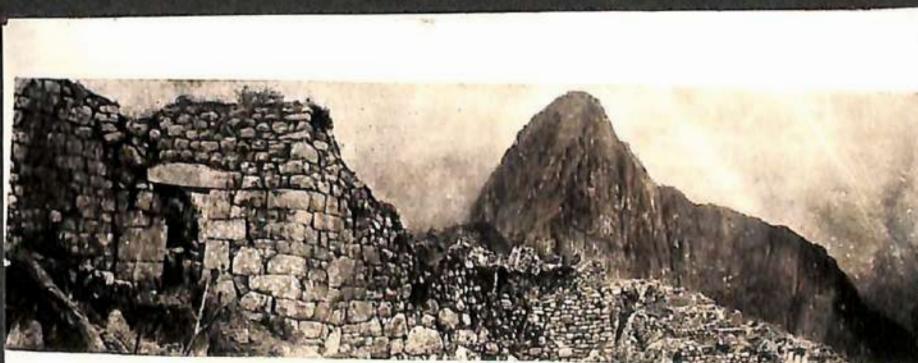
THE DEFENSES OF MACHU PICCHU: THE INNER WALL, AND THE CITY GATE
The main city gate of Machu Picchu was on the very summit of the ridge. Its defense was made easy by bringing the wall out in a salient on the left of the gate, so that a perfect shower of stones could be rained on the heads of besiegers. The peak in the distance is Huayna Picchu (see page 453).

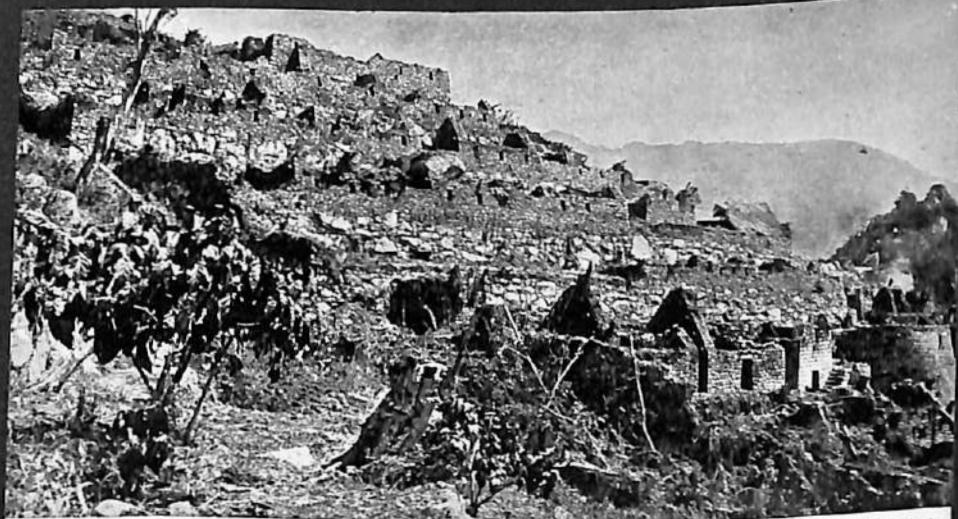
004

MACHU PICCHU A MONTH LATER

nearer view of the same place one month later, showing the terraces of the upper city and the rows of windowed houses that had been hidden for centuries beneath the tropical forest (see page 449)

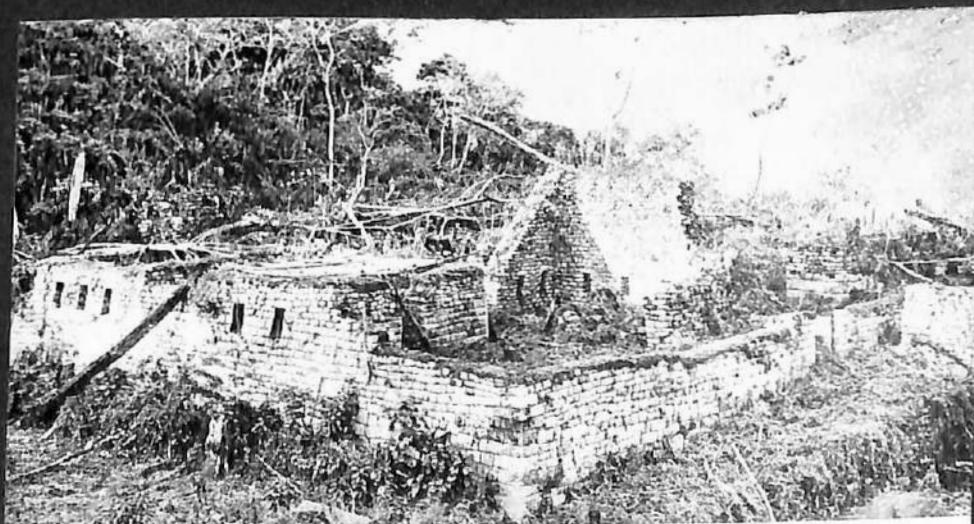
ONE OF THE WARDS OR CLAN GROUPS INTO WHICH THE CITY WAS ONCE DIVIDED (SEE PAGE 449).
The city of Machu Picchu was occupied by various clans or family groups. Each one of them had its own section of the city characterized by some peculiarity. In the case of the group shown in the picture, this building is the largest and most complex of which any trace still remains.
