# ESTUDIO DESCRIPTIVO DE LA ARQUITECTURA DEL HORIZONTE TEMPRANO EN EL SITIO ARQUEOLOGICO DE MARCAVALLE (VALLE DEL CUSCO, PERU)

Luz Marina Monrroy, Gori Tumi Echevarría López,  
Luisa Rosario Alonso, Nino Del-Solar-Velarde

Cusco 2016

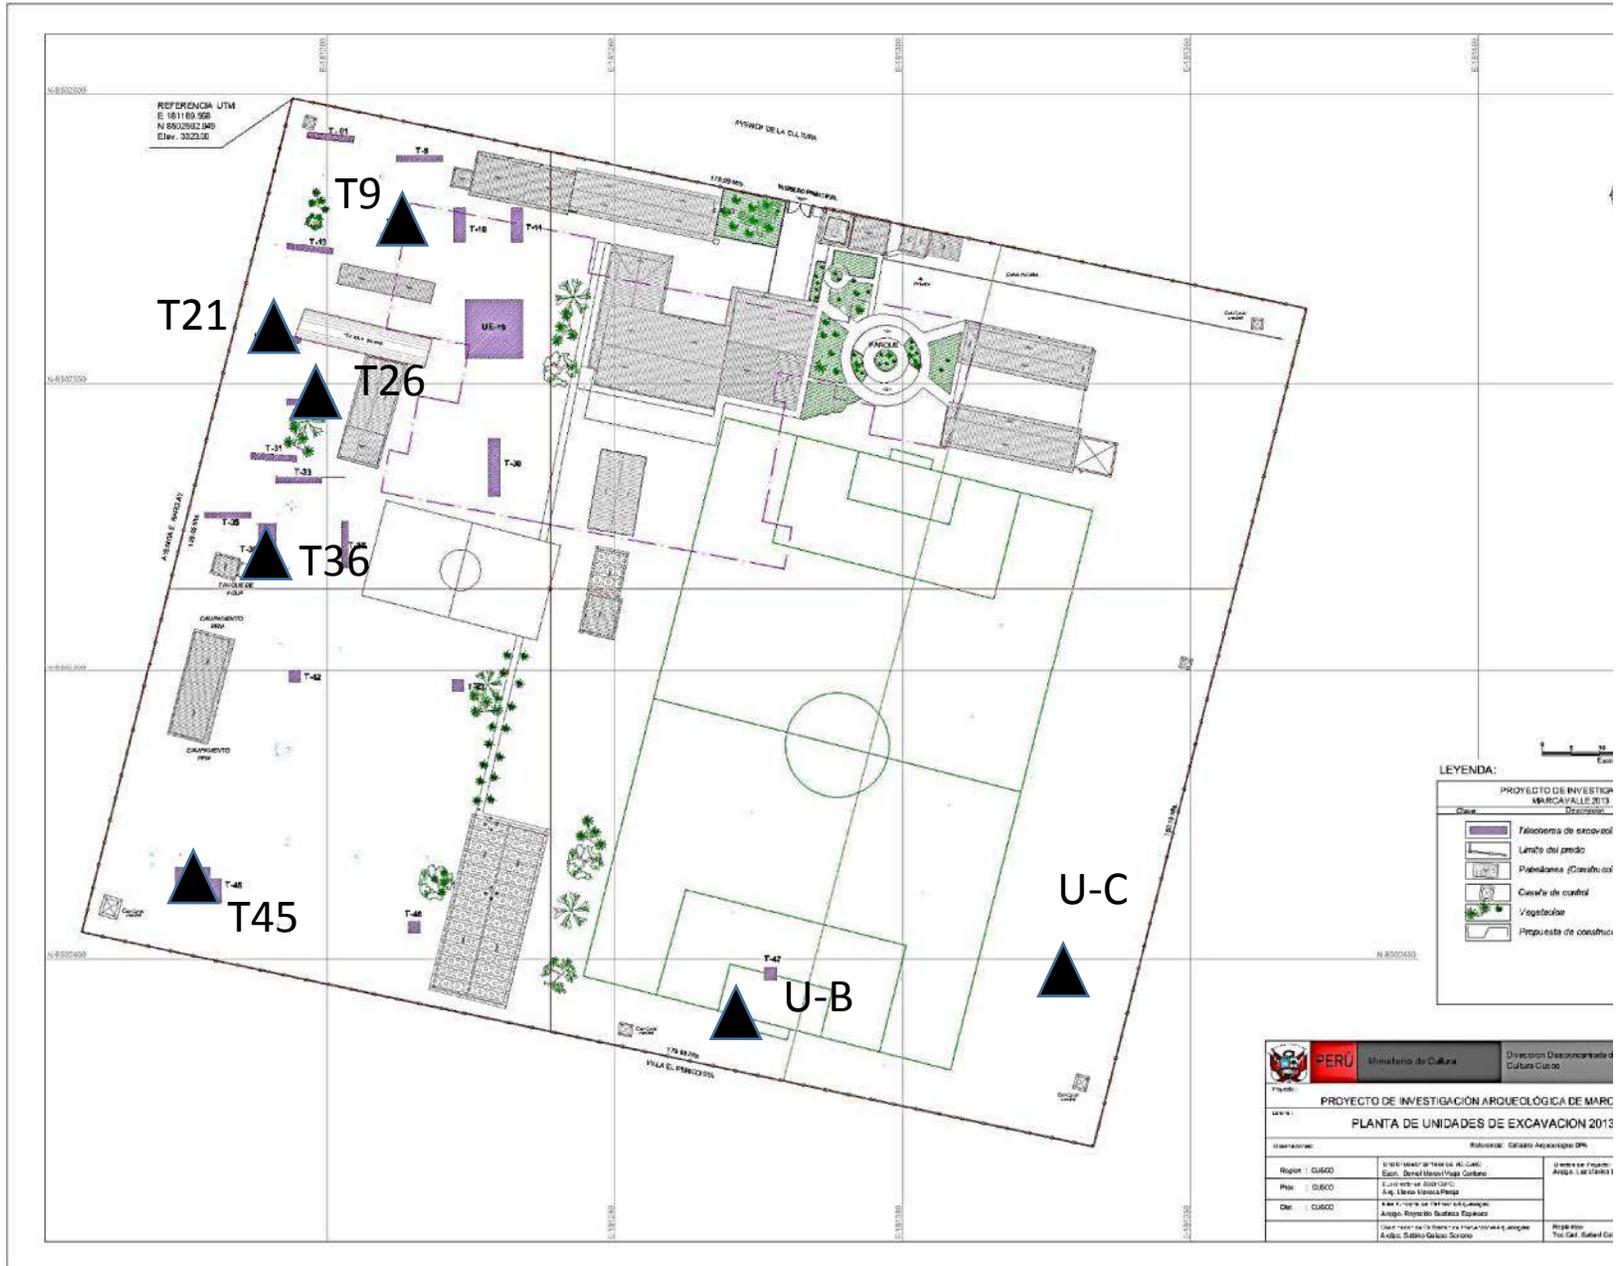
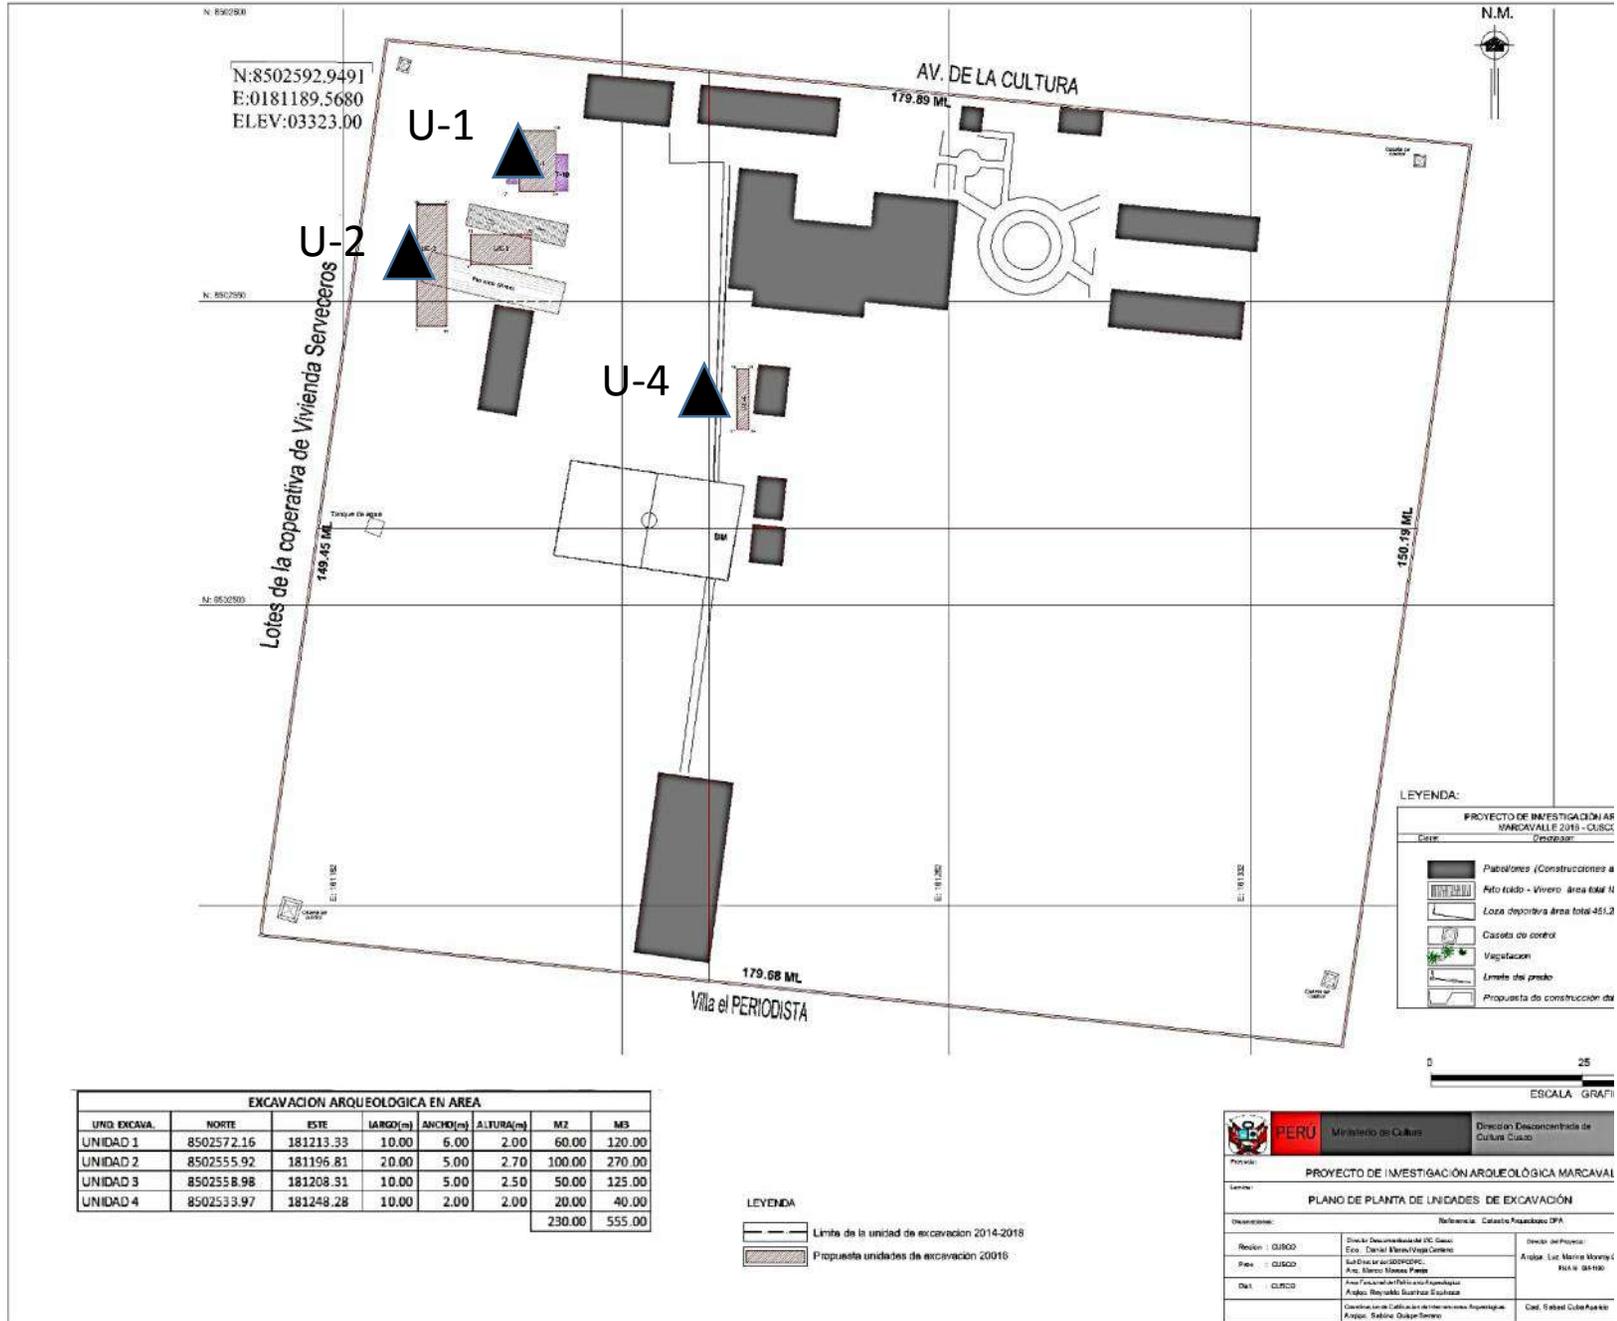
Legenda: **PLANO DE PLANTA DE UNIDADES DE EXCAVACION**

**EXCAVACION ARQUEOLOGICA EN AREA**

- Limite de la unidad de excavacion 2014-2018
- Propuesta unidades de excavacion 2016

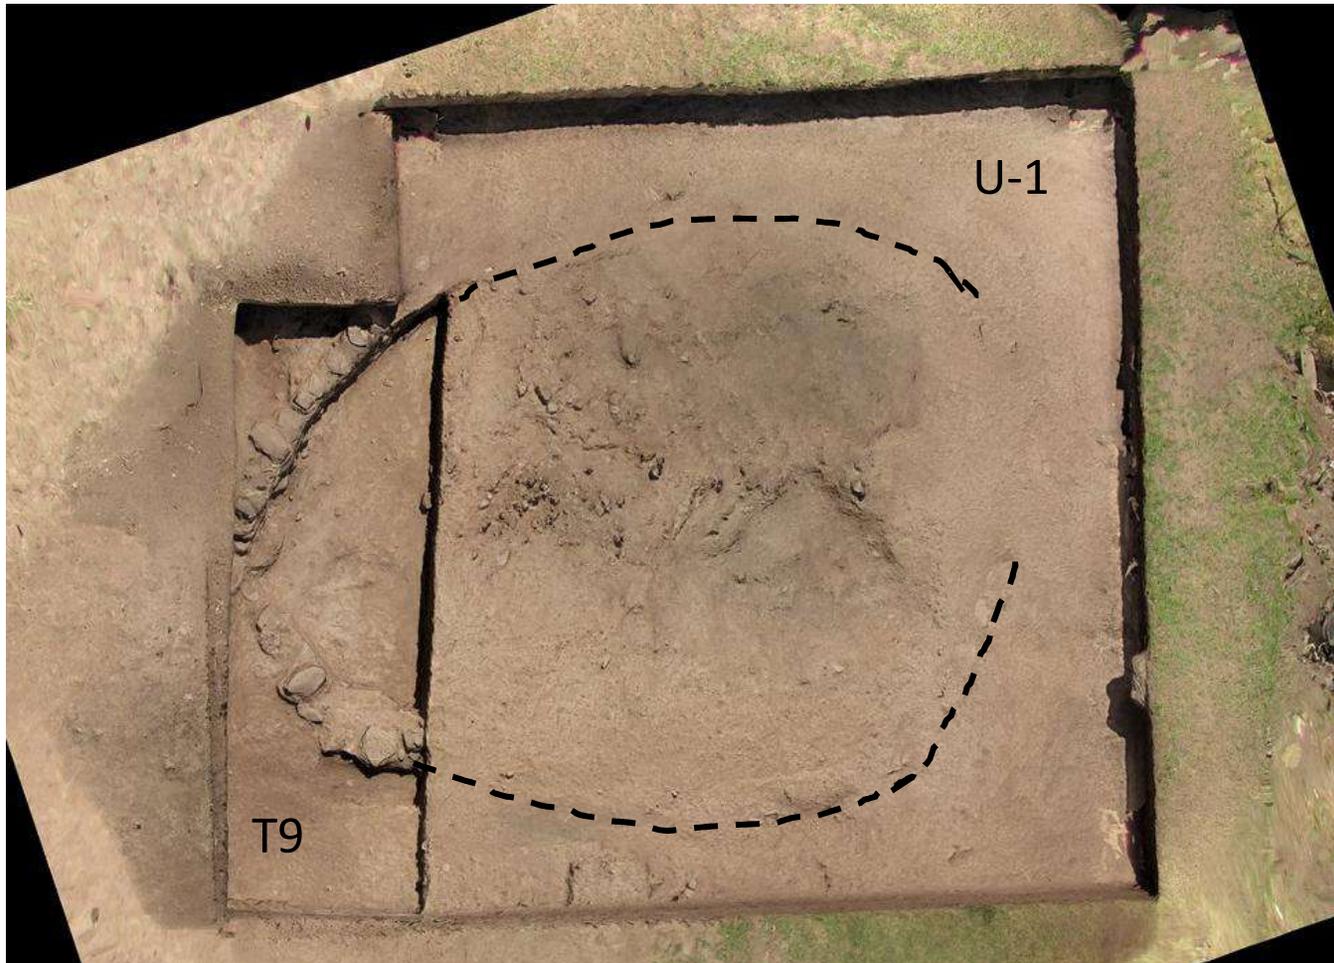
Ortofoto de la Unidad 1, Marcavalle. PIA 2016. Planta semicircular, muro continuo de un solo paramento. A diferencia de las evidencias fraccionadas, no muestra una orientación definida. La función de la estructura es de contención para el edificio semisubterráneo

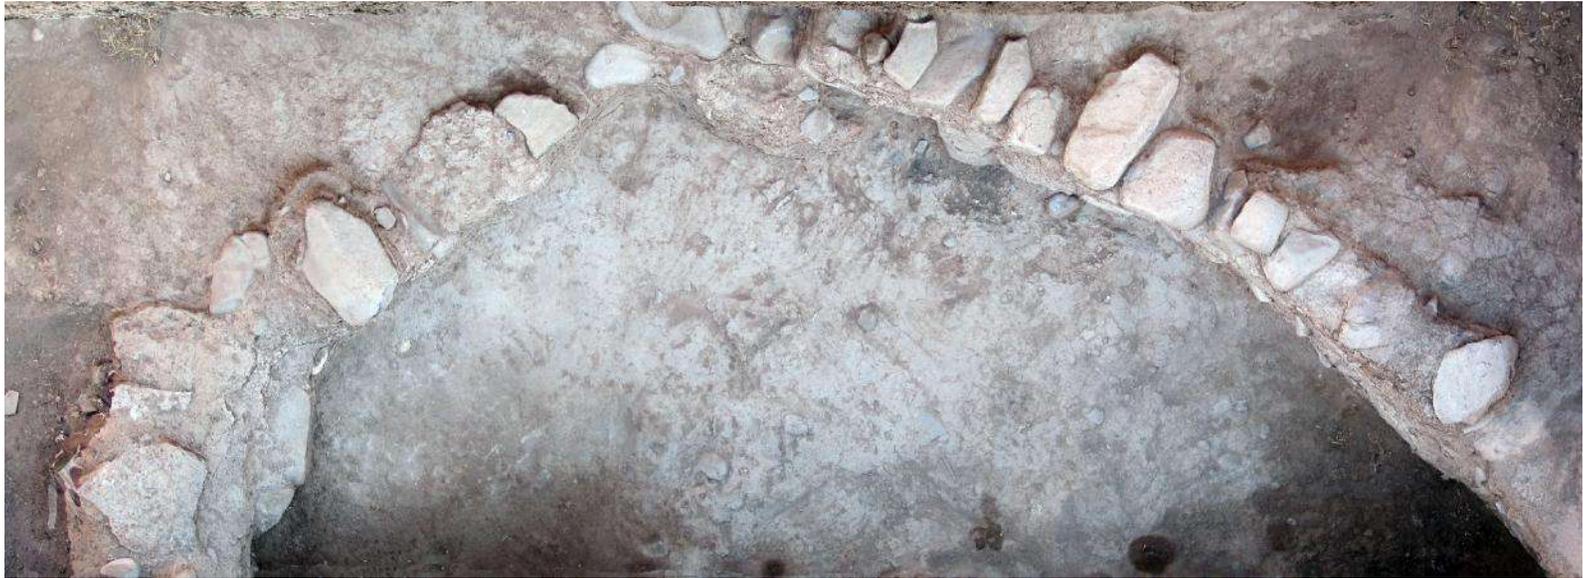
Una sola hilera de rocas en estado natural, con predominio de las areniscas y las calizas

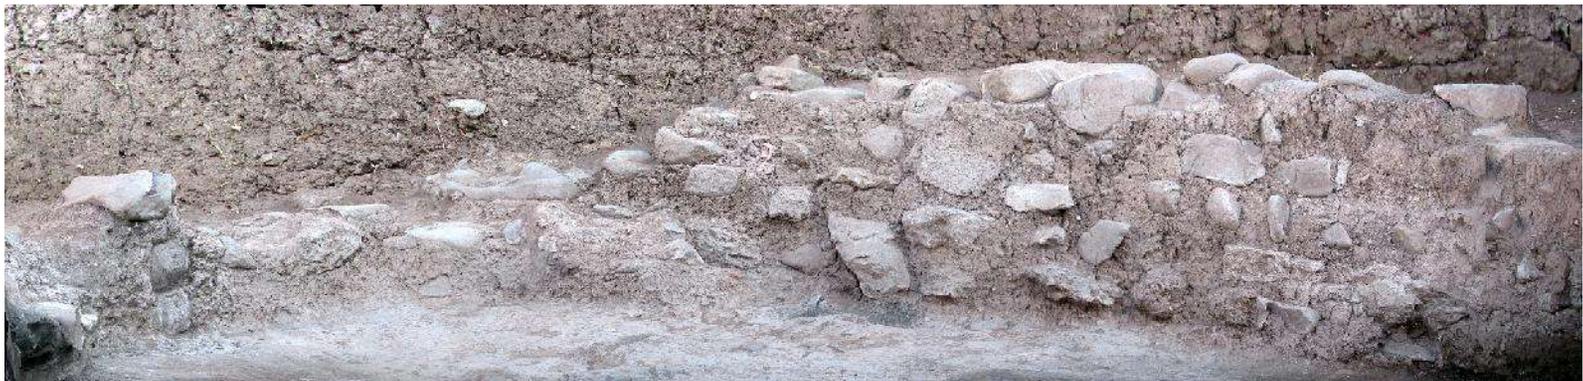
Aparejo de tendencia lineal horizontal, pero con irregularidades. No hay preferencia por la escala o la ubicación de tipos de roca. El aparejo se hace sin considerar diseño o simetrías. Es funcionalmente competente.

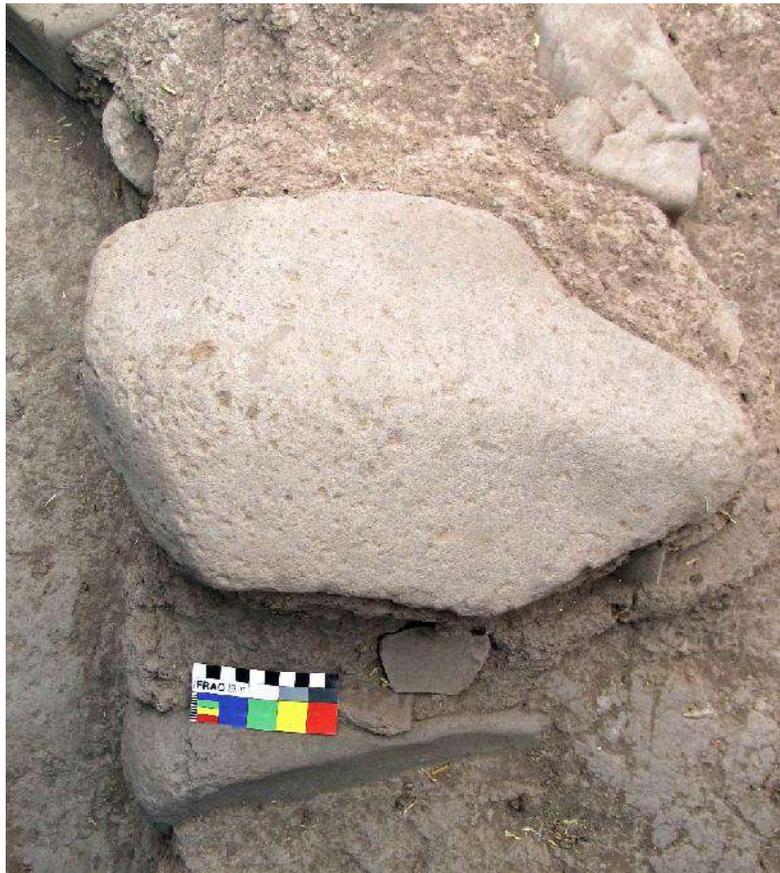
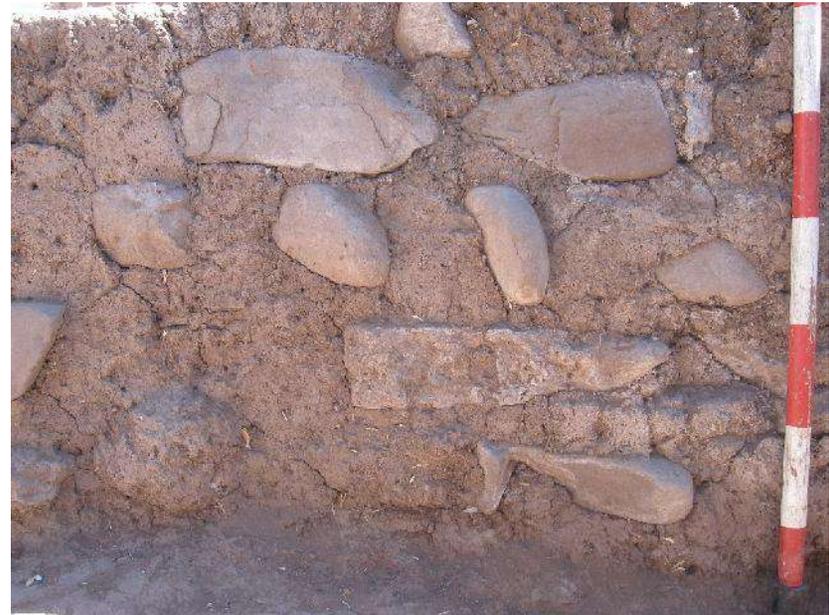
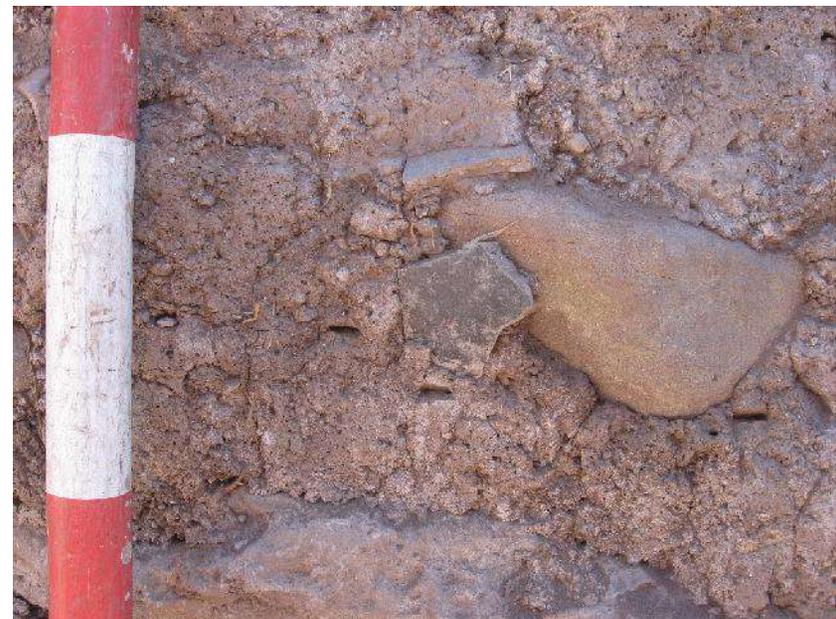
**Detalles constructivos:** rocas naturales, tendencia lineal, mortero de barro con fragmento cerámico Marcavalle
