INSTITUTO NACIONAL DE CULTURA CUSCO
DIRECCIÓN DE CONSERVACIÓN DEL PATRIMONIO CULTURAL INMUEBLE
SUB DIRECCIÓN DE OBRAS

EXPEDIENTE TÉCNICO ANUAL DE OBRA 2009

OBRA: "RESTAURACIÓN Y PUESTA EN VALOR DEL

P.A. TIPON

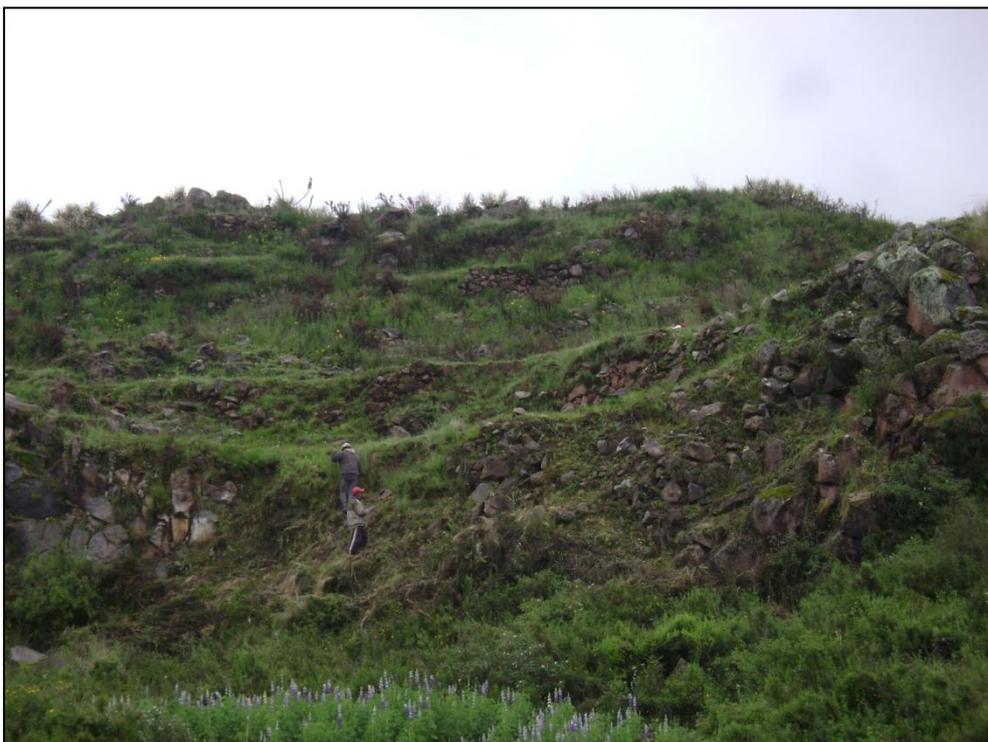
RESTITUCION Y RECOMPOSICION DE ANDENES EN LA PARTE NORTE DEL SECTOR DE INTIHUATANA ANDENES 01,02, 03 VISTOS DESDE LA PARTE BAJA HACIA LA PARTE SUPERIOR DENTRO DEL C.A. DE TIPON

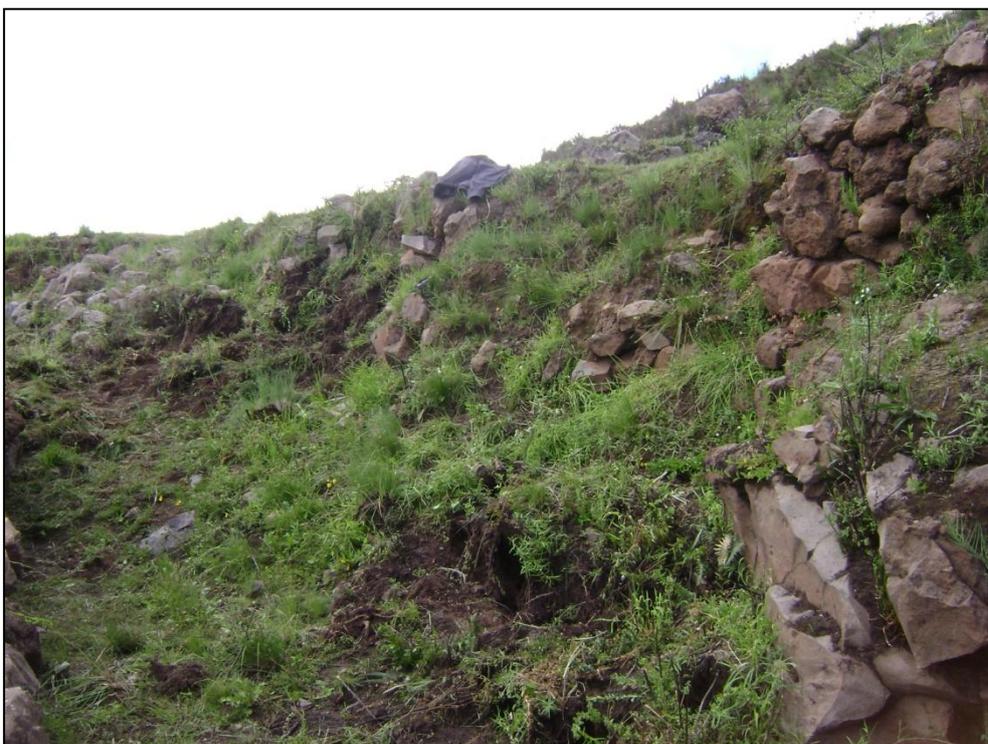
RESTITUCION Y RECOMPOSICION DE ANDEN 01 DEL MURO ORIGINAL PANDEADO QUE SE UBICA AL NORTE DE INTIHUATANA DENTRO DE TIPON

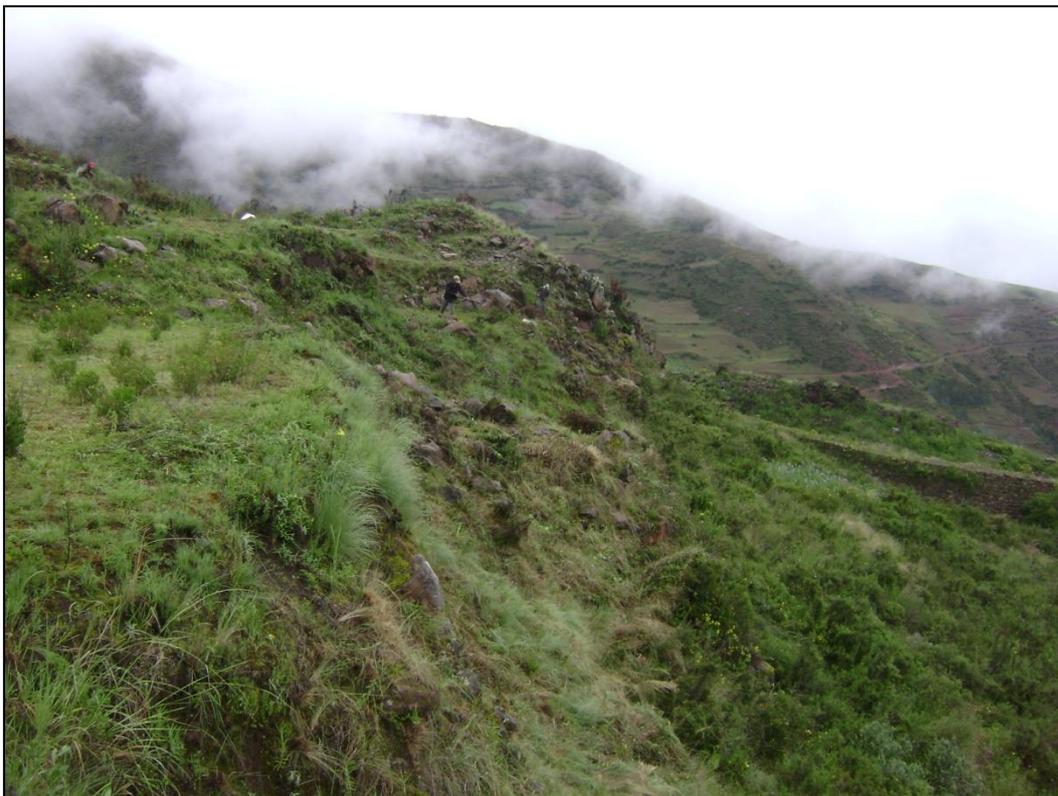
RESTITUCION Y RECOMPOSICION DE ANDENES EN LA PARTE NORTE DEL SECTOR DE INTIHUATANA ANDENES 01,02, 03

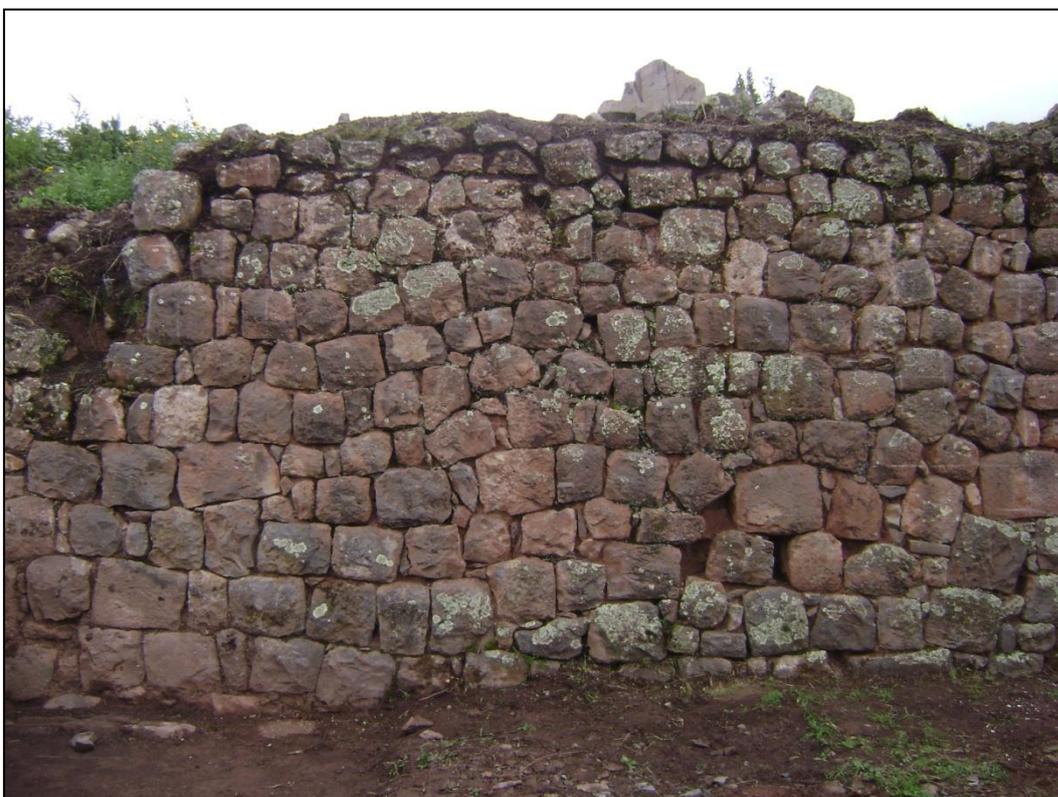
RESTITUCION Y RECOMPOSICION DEL MURO PERIMETRAL LADO NORTE DEL PATIO (P3, P4) DEL INTIHUATANA DENTRO DE TIPON

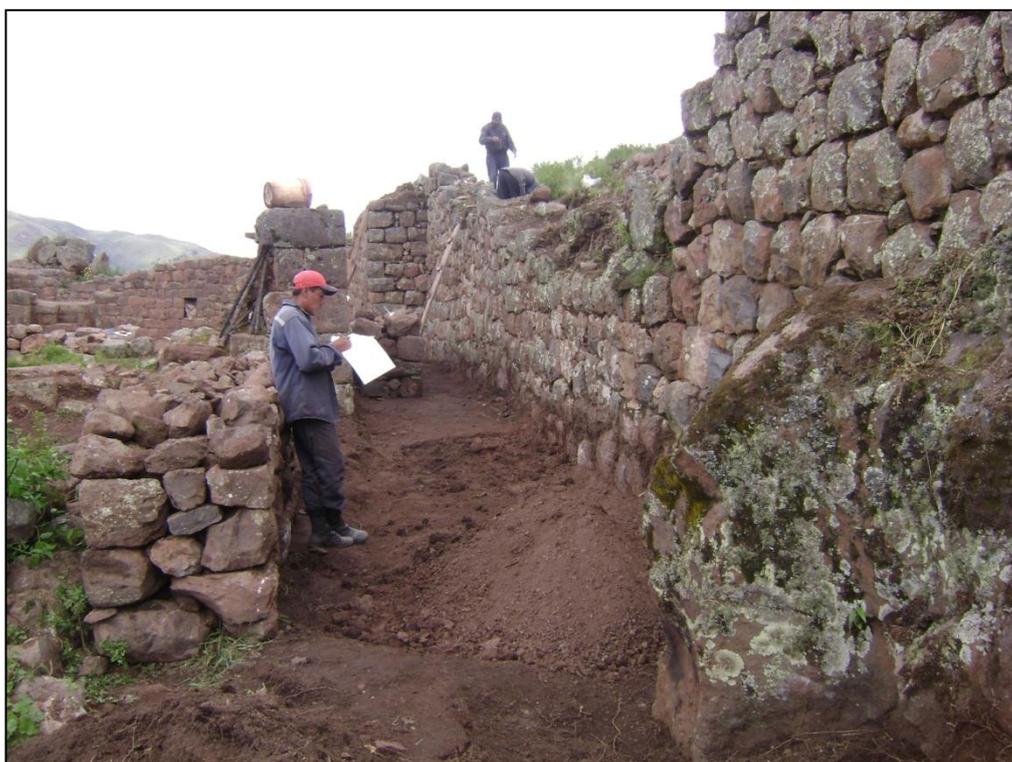
RESTITUCION Y RECOMPOSICION DEL MURO PERIMETRAL LADO NORTE DEL PATIO (P3, P4) DEL INTIHUATANA DENTRO DE TIPON

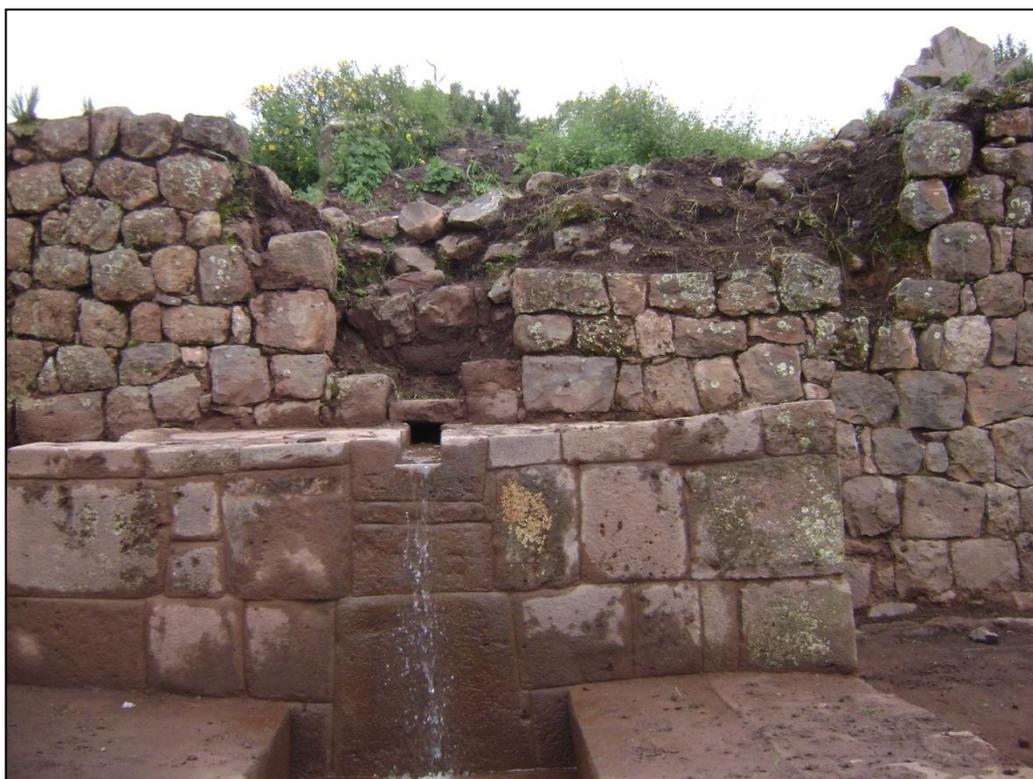
RESTITUCION Y RECOMPOSICION DEL MURO PERIMETRAL LADO NORTE DEL PATIO (P3, P4) DEL INTIHUATANA DENTRO DE TIPON

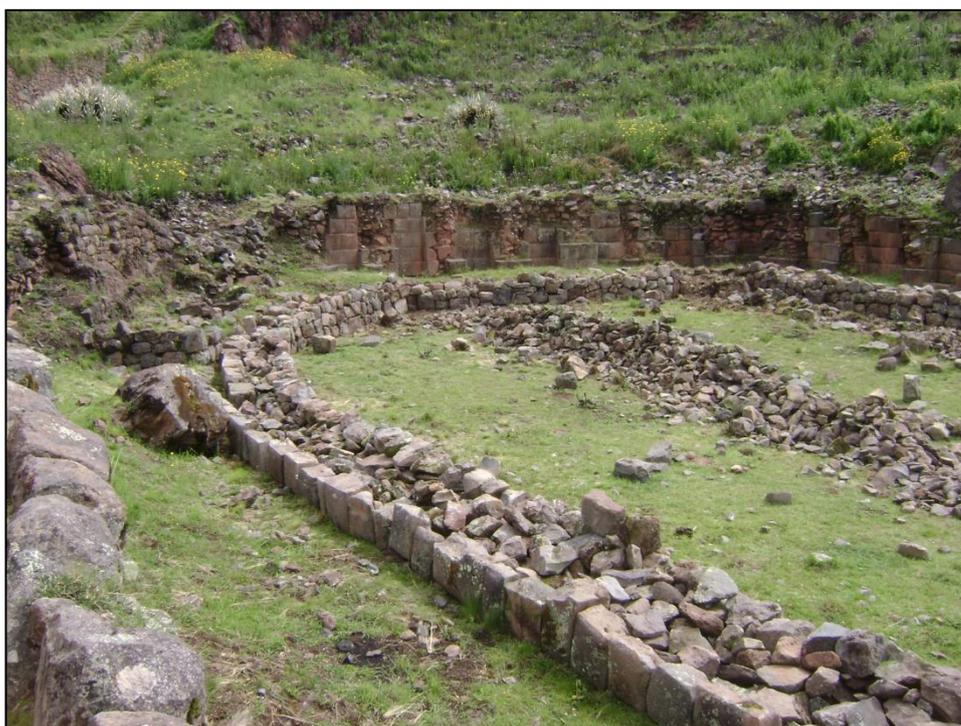
RESTITUCION Y RECOMPOSICION DEL MURO FINO EN LA PLAZA CEREMONIAL DEL INTIHUATANA DENTRO DE TIPON

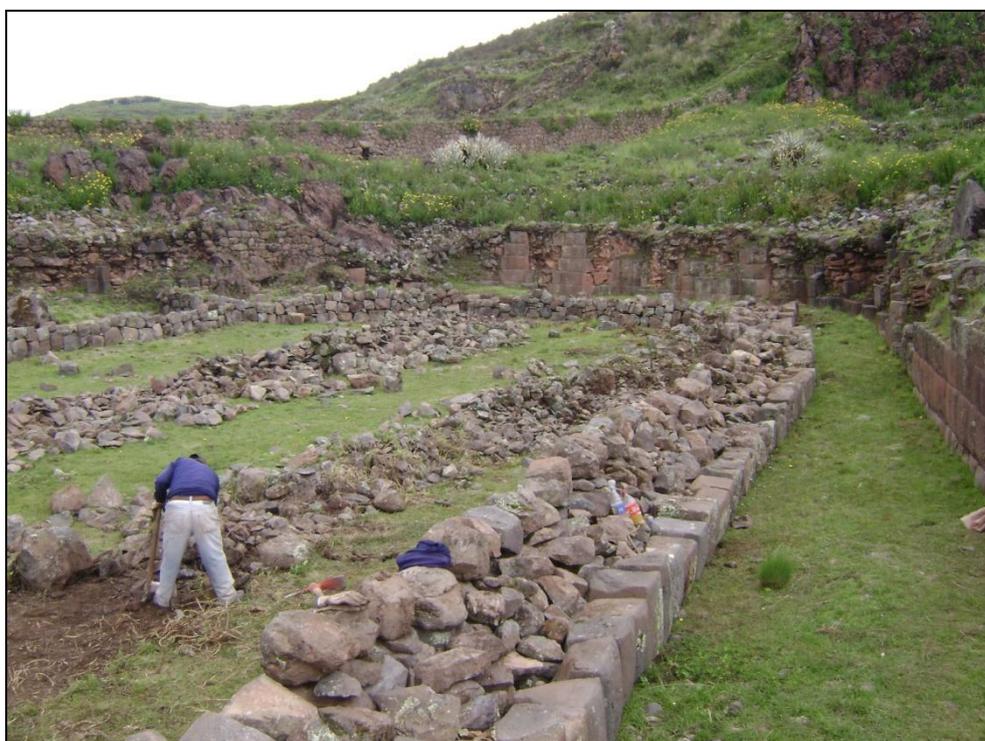
RESTITUCION Y RECOMPOSICION DEL MURO FINO EN LA PLAZA CEREMONIAL DEL INTIHUATANA DENTRO DE TIPON
