**INFORME MOVIMIENTO DE ALMACEN (ENERO - JUNIO)**

**RESTAURACIÓN Y PUESTA EN VALOR DEL MONUMENTO HISTÓRICO ARTÍSTICO IGLESIA "NUESTRA SEÑORA DE COCHARCAS"**

**AÑO 2011**

ESQUEMA GENERAL PARA LA FORMULACIÓN DEL INFORME ANUAL DE OBRA  
(ANEXO N° 02)

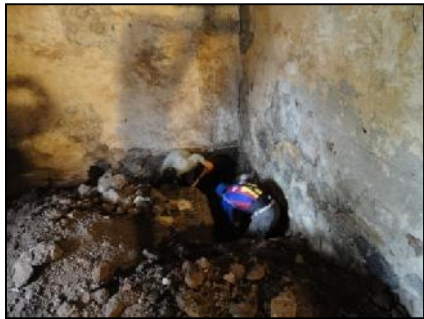
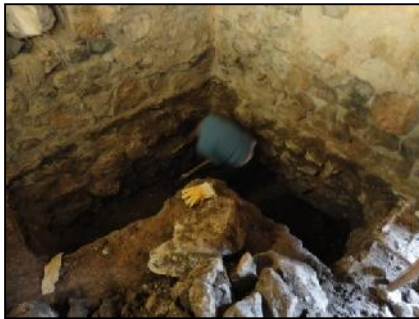
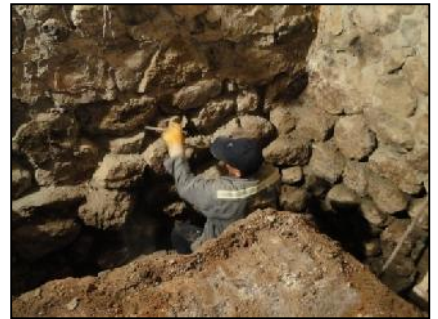
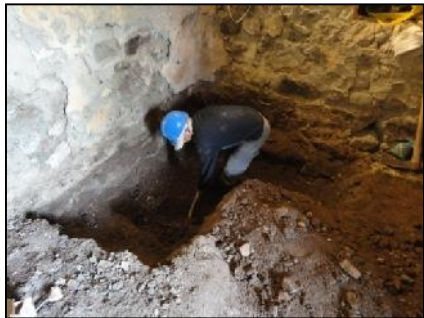
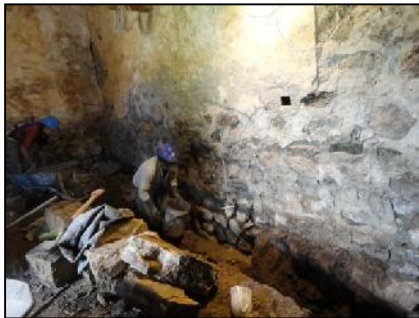
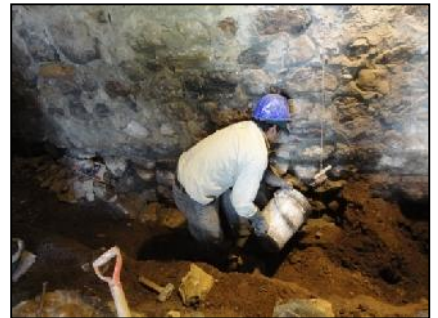
En el Ambiente 102, se apertura zanjas con entibado para la calzadura cimientos de piedra, se apertura zanjas de 1.70 m de profundidad, para luego realizar las calzaduras y restitución de cimientos de piedra, para lo cual se utiliza mortero de Cal: hormigón: cemento.

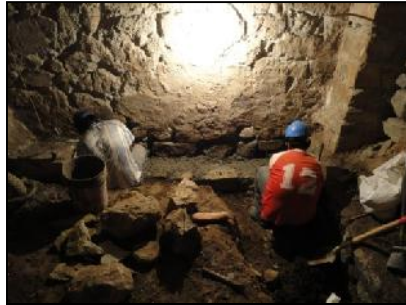
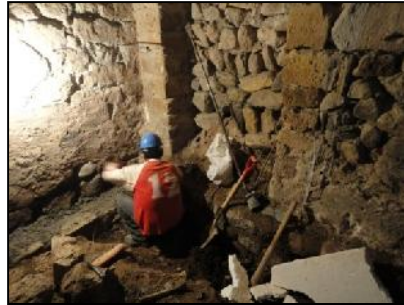
En el sector del Ambiente 107 acceso al campanario, se realiza la partida de calzadura y consolidación de los cimientos.

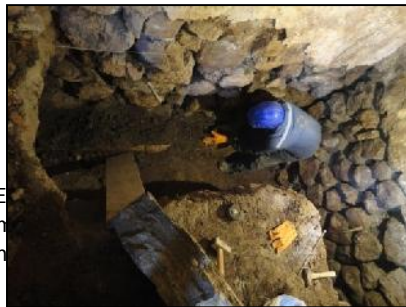
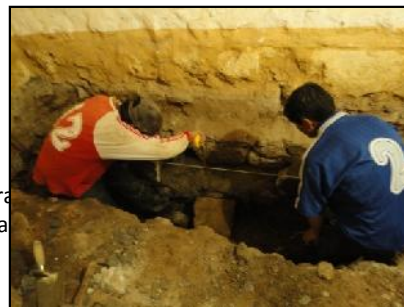
En el sector del Ambiente 114 (Baptisterio), se realiza la partida de calzadura y consolidación de los cimientos.

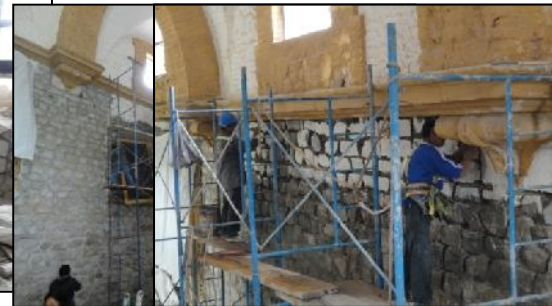
ploración en el muro, para luego proceder con la calzadura y

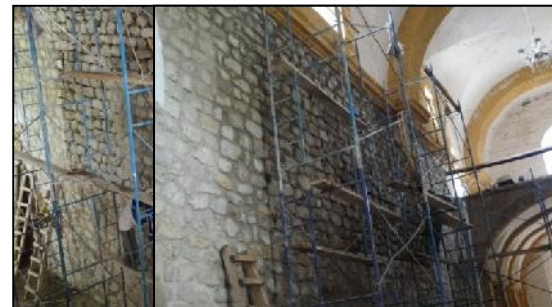
lienzos para luego proceder son los trabajos de calzadura y consolidación

Se continúa con los trabajos en la Barda Perimetral (Norte), con la calzadura y restitución con la calzadura del muro, como se puede observar el mortero que poseía era de tierra por la técnica de construcción de la época.

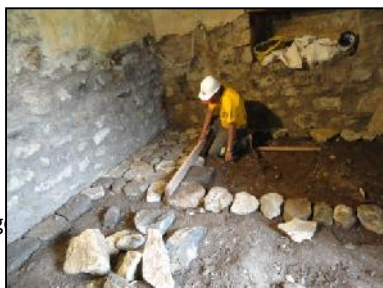
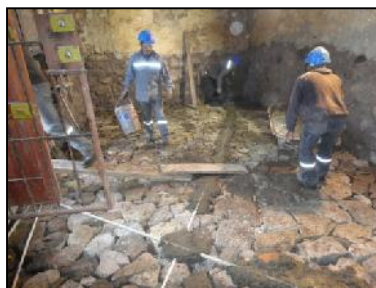
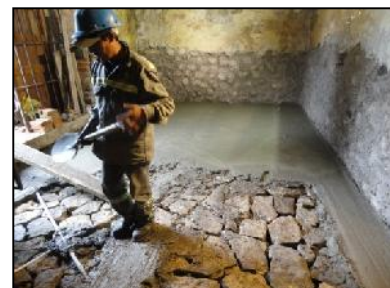
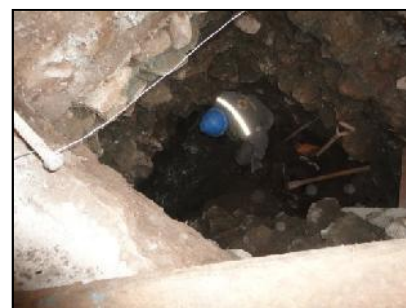
En el Ambiente 103 (Capilla Poza), se apertura zanjas con entibado para la calzadura cimientos de piedra, se apertura zanjas de 1.70 m de profundidad, para luego realizar las calzaduras y restitución de cimientos de piedra, para lo cual se utiliza mortero de Cal: hormigón: cemento.

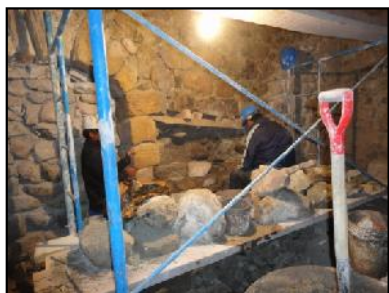
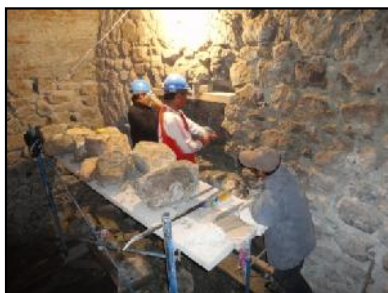
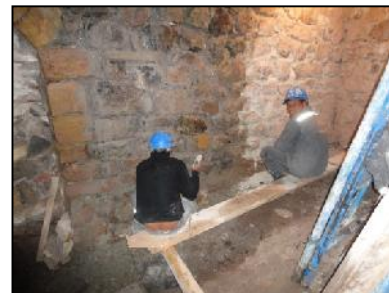
En el sector del Ambiente 107 acceso al campanario, se realiza la partida de calzadura y consolidación de los muros de todo el ambiente.

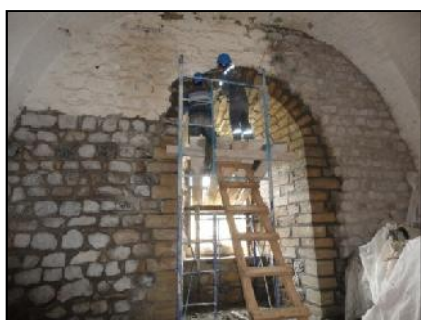
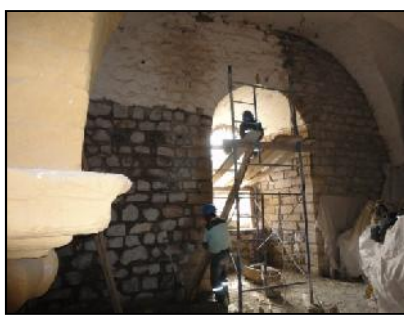
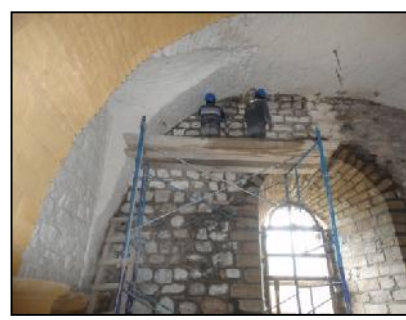
En el sector del coro Ambiente 115, se apertura calas de exploración en el muro, para luego proceder con la calzadura y consolidación del muro de piedra.

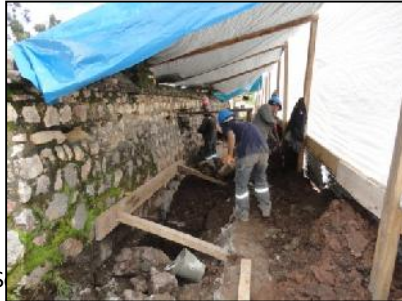
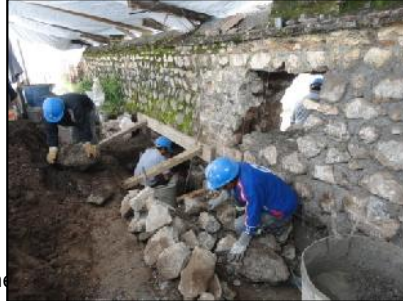
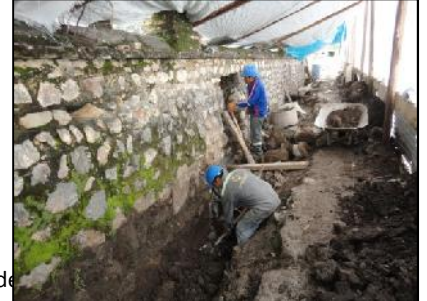
Se eliminó la base de mortero que poseía era de tierra y se encuentra totalmente deteriorado por la presencia de maleza y raíces en todo el paramento del muro.

Se continúa con los trabajos en la Barda Perimetral (Norte), se continúa con la caladura y restitución del cimientto, para lo cual se utiliza mortero cal:hormigón:cemento.

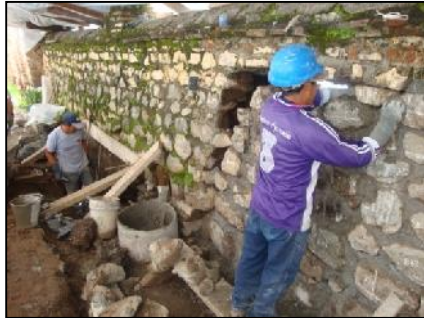
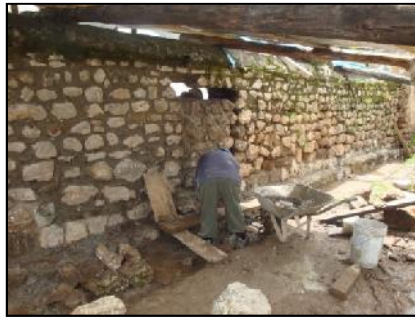
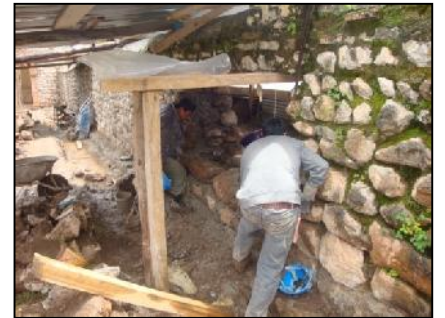
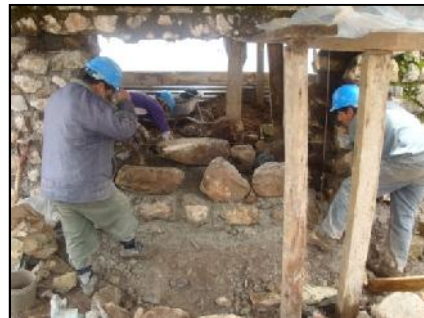
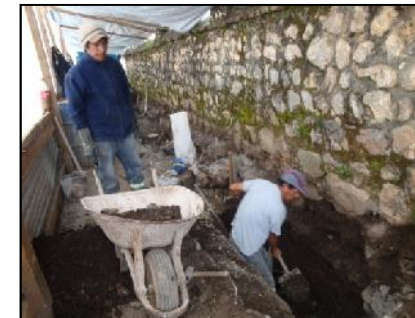
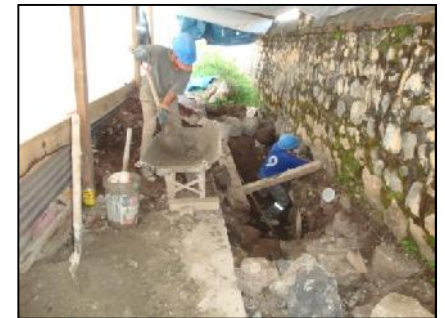
En el cerco perimétrico Norte, se viene ejecutando los trabajos de cerco provisional de arpillera, excavación de zanjas para la calzadura de cimientos, calzadura y restitución de cimientos en la barda perimetral, codificado del muro de piedra de la barda, liberación de pisos de concreto.

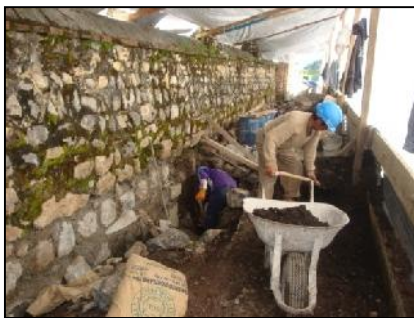
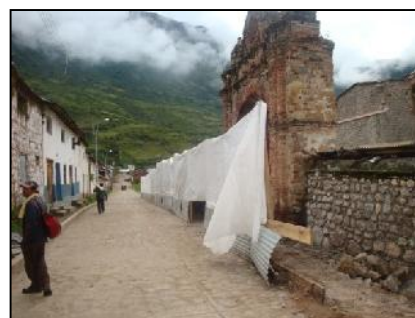
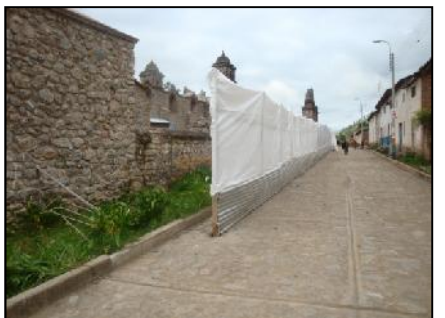
En la cantera se extrajo 90 m3 de piedra para la calzadura y restitución de cimientos de piedra, para lo cual se tuvo que extraer la maleza y hacer remoción de tierra.

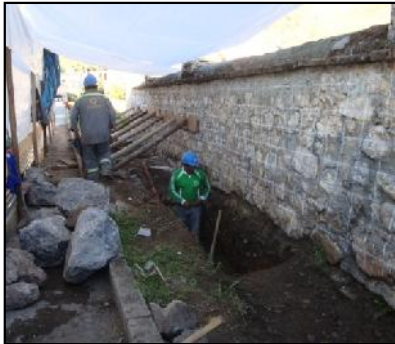
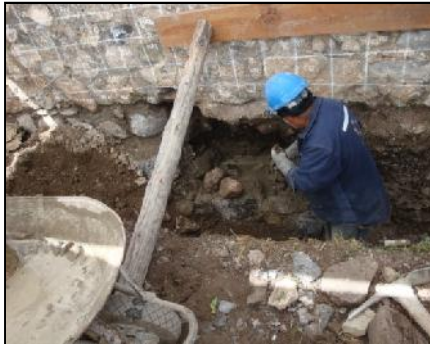
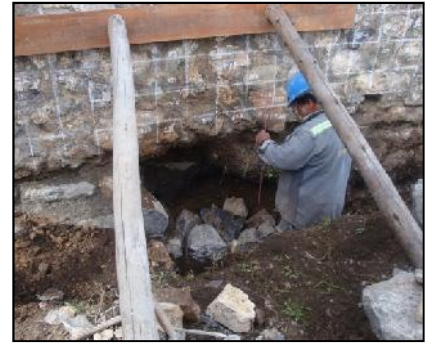
En el cerco perimétrico Norte, se ejecuto excavación de zanjas para la calzadura de cimientos, calzadura y restitución de cimientos en la barda perimetral, codificado del muro de piedra de la barda, liberación de pisos de concreto.

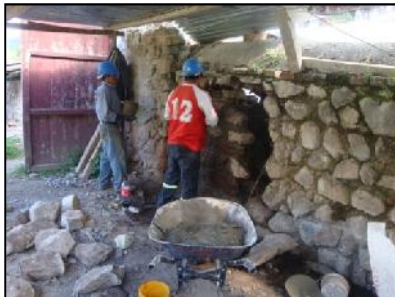
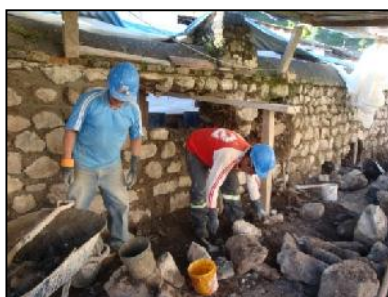
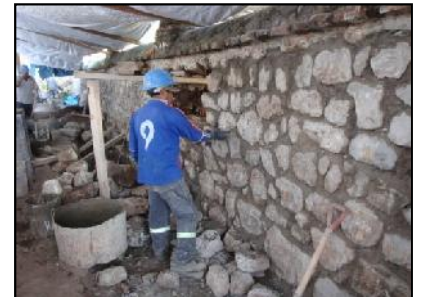
En el cerco perimétrico Norte, se ejecuto las partidas de reticulado y codificado de los Muros de Piedra para luego proceder con la calzadura de Muros de piedra, este paramento presentaba en su estructura maleza y kikuyo lo cual venia ocasionando el desplome de los muros..

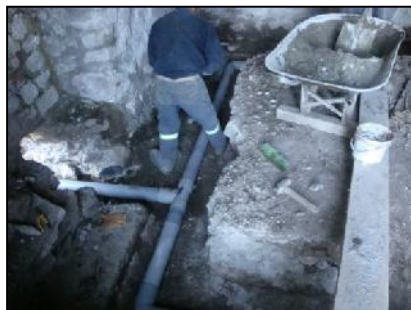
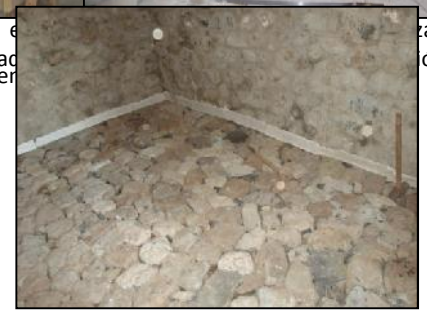
En la Capilla Amb. 103, se continuo con los trabajos de apertura de zanjas para la Calzadura y Restitución de Cimientos de Piedra, en el interior del ambiente se procedió con el drenaje con tubería cribada PVC-SAP de  $\varnothing 4$ , se empedró todo el ambiente y se coloco 4 Ptos de luz, para luego proceder con el vacio del piso.
