## ***INFORME ANUAL DE OBRA Y PRE LIQUIDACION DE OBRA - 2007***

### ***OBRA: RESTAURACIÓN Y PUESTA EN VALOR DEL MONUMENTO HISTORICO ARTISTICO “TEMPLO SAN FRANCISCO DE ASIS DE HUAYQUI”***

Residente de obra:  
Arqto. JORGE DALTON BENAVENTE CASTILLO  
CAP N° 6882

Cusco, Enero del 2008

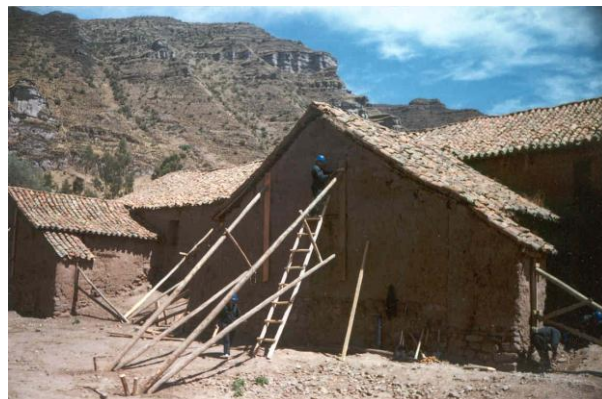
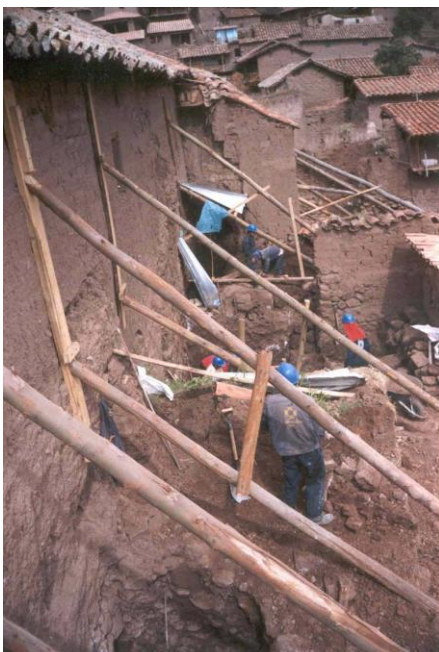
esaparecido y existen sectores de intervenciones anteriores por los lugareños que han dejado expuesto el muro donde se puede apreciar el flexionamiento de los adobes en algunos sectores, especialmente sobre los vanos de puertas, los que por el paso del tiempo se han asentado.

Se aprecia grietas, rajaduras o fisuramiento en los muros del lado del evangelio y de la epístola en los encuentros de las esquinas, carecen de llaves de refuerzo, de igual manera los muros laterales del baptisterio y sacristía en las esquinas se aprecian grietas y rajaduras; sin embargo es necesario realizar trabajos de calzaduras en sectores donde por efecto del peso de las estructuras y el paso de

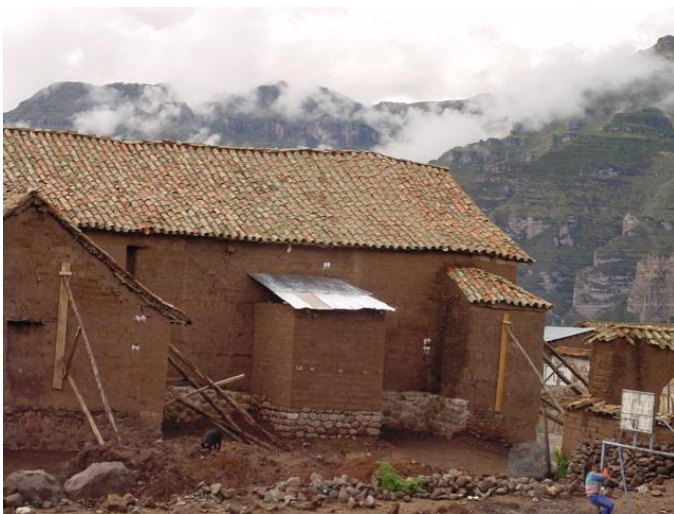
actualmente con un piso de cemento, es pertinente mencionar que frente al templo se ha construido una loza deportiva la cual posee un enmallado perimetral y todo este conjunto es contra indicado para el lugar y la monumentalidad del Templo, motivo por el cual se propondrá su reubicación en otro lugar , con respecto al lado del evangelio o hacia el lado del Baptisterio se tiene un área libre amplio bastante extenso para jardín y otras construcciones, esta área pertenece al templo; hacia en fondo en el limite posterior del templo es decir con el muro testero existe una calle; y finalmente queda el lado de la Epístola colindante con un centro educativo inicial de reciente construcción, por lo que este lado queda sin solución de continuidad en el entorno, razón por la cual se considera necesaria la apertura de un área libre de dicho sector paralelo al muro de la epístola.

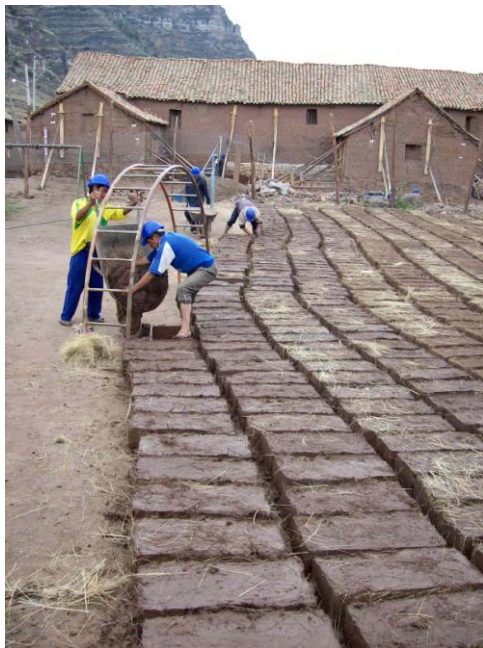
Elaboración de adobes, de  
0.30\*0.15\*0.60 mtrs..

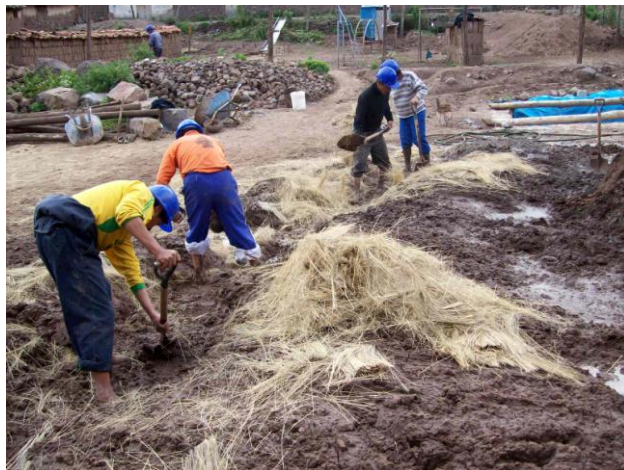
Preparación de barro, para elaboración de  
adobes.

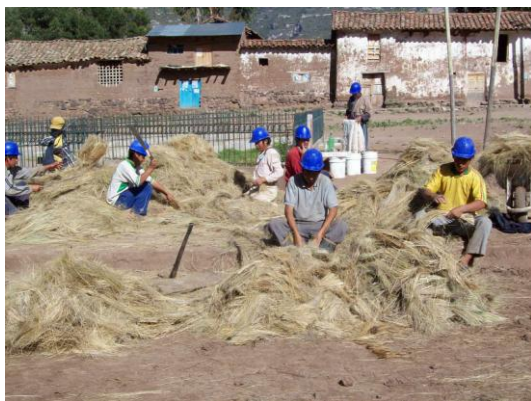
Elaboración de adobes, de  
0.30\*0.15\*0.60 mtrs..

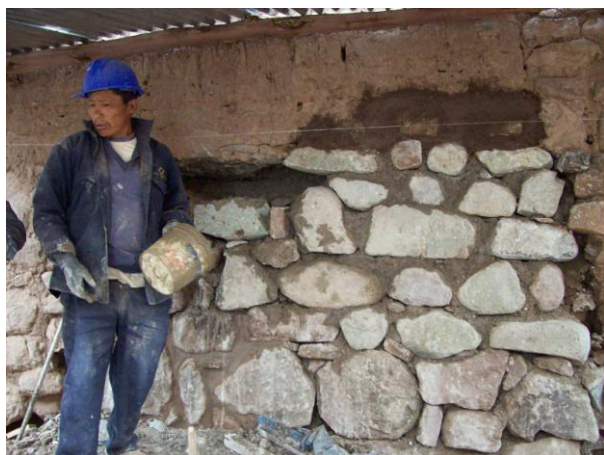
Calzadura de sobrecimientos con mortero de cal cemento en exterior de muro testero.

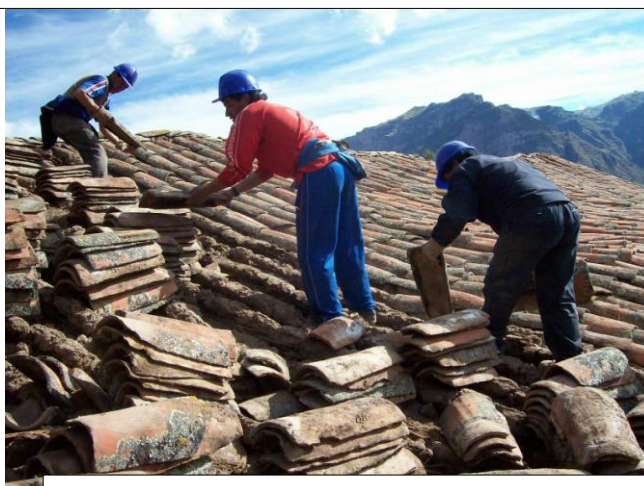
Liberación de teja del techo de la nave y presbiterio.

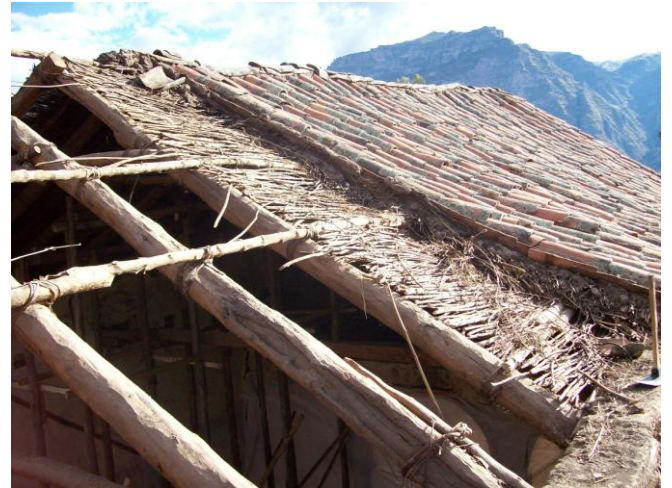
Vista panorámica de la sección del techo del templo.

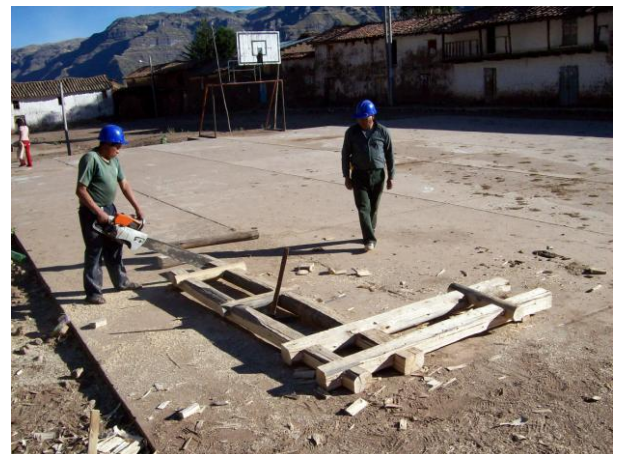
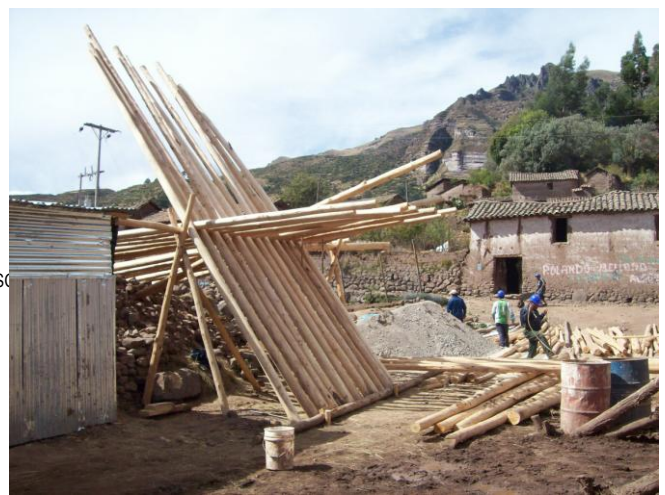
Selección de rollizos de eucalipto para estructuras de techo del templo

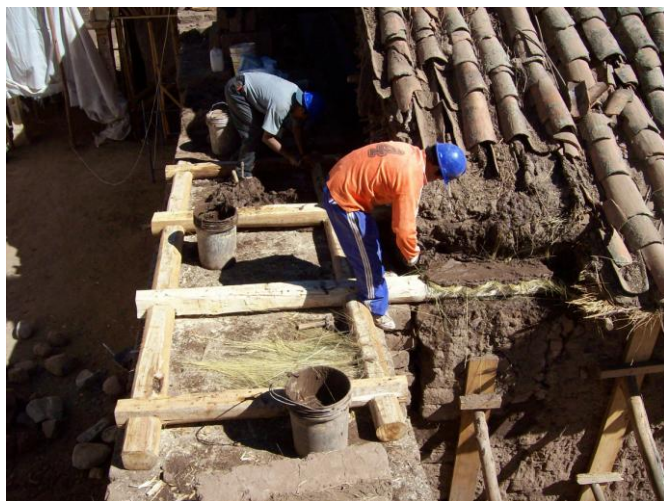
Liberación de techo de teja en el  
sector de nave y coro

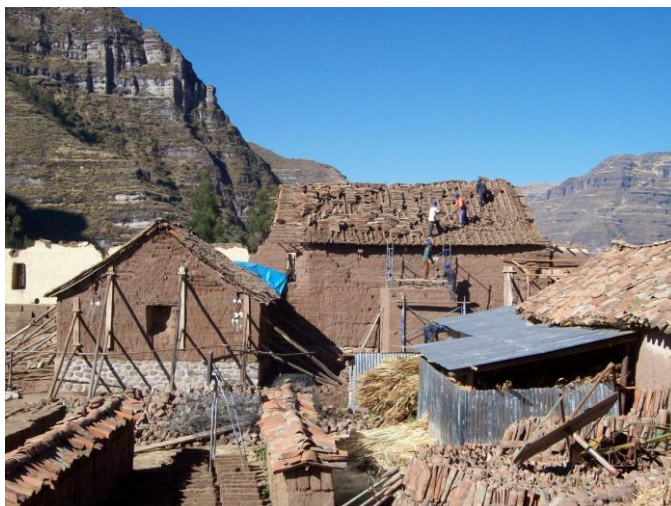
Vista panorámica de lado de  
evangelio, con trabajos de  
intervención a nivel de muros

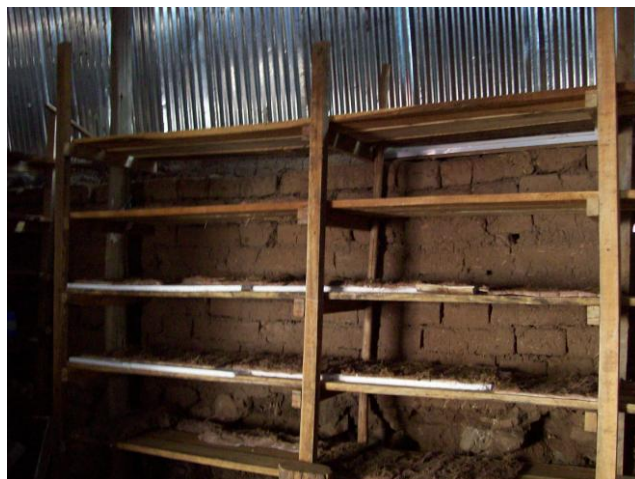
Armado de estantes en madera corriente, para colocación de fragmentos de pintura mural.

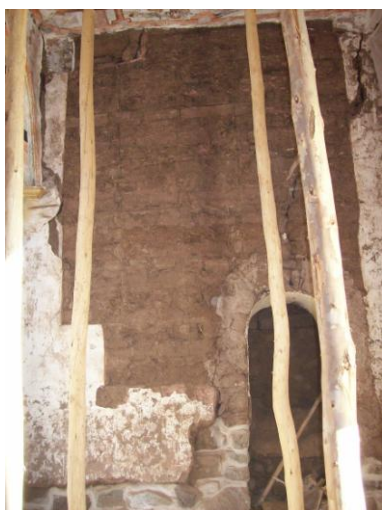
Vista del muro después del desprendimiento de fragmentos de pintura mural

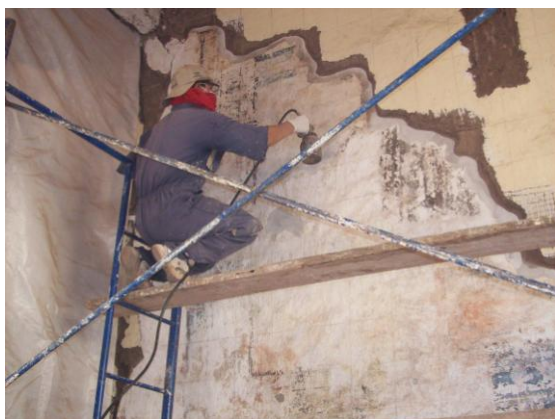
Protección de la capa pictórica con paraloid, antes del proceso de velado de pintura mural.

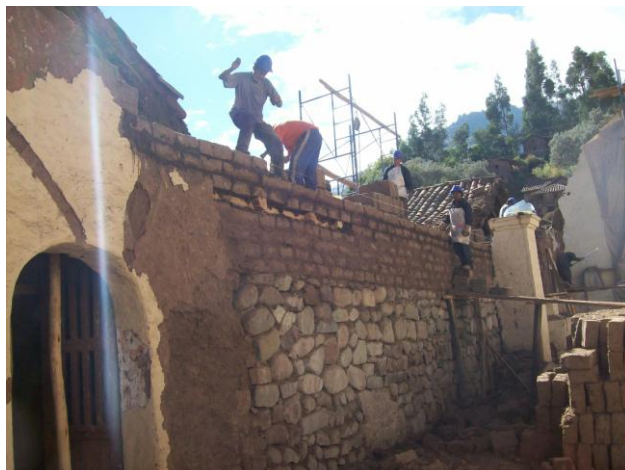
Vista del detalle de las jambas de las  
ventanas de lado evangelio.

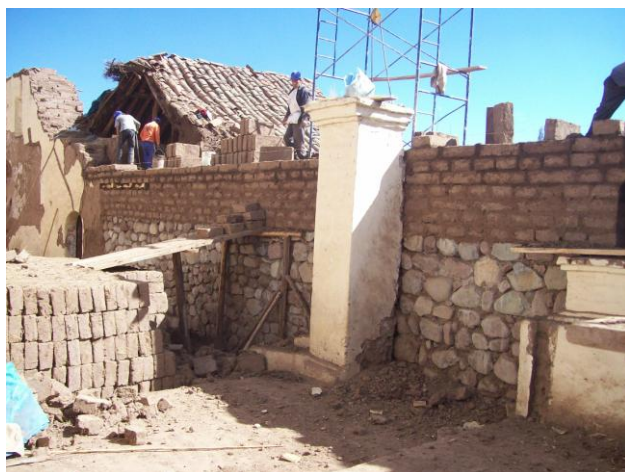
Vista de Restitucion de muro de adobe en lado del  
evangelio desde el sector de presbiterio.

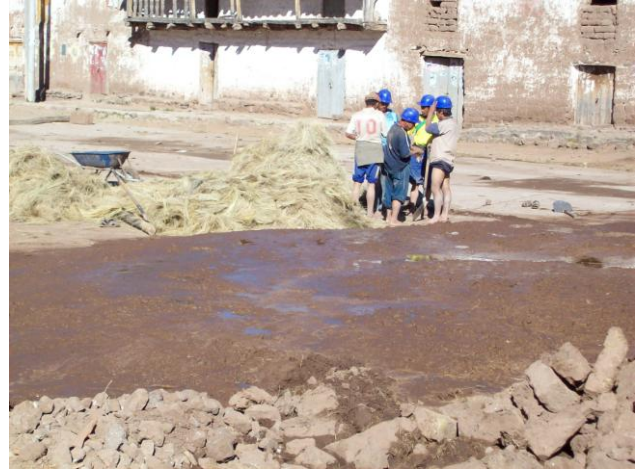
Preparación del barro para elaboración de adobes.

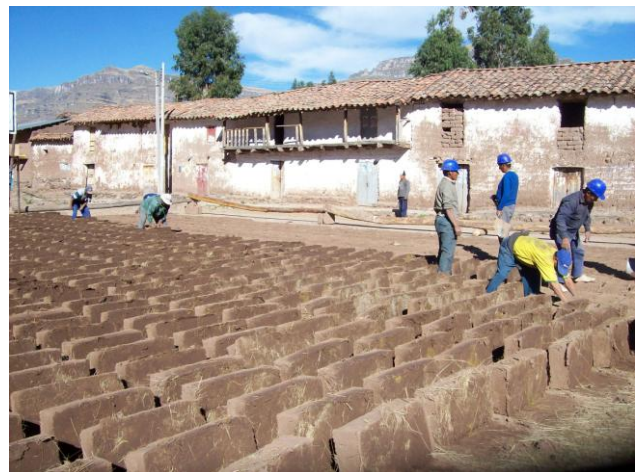
Parado y perfilado de adobes.

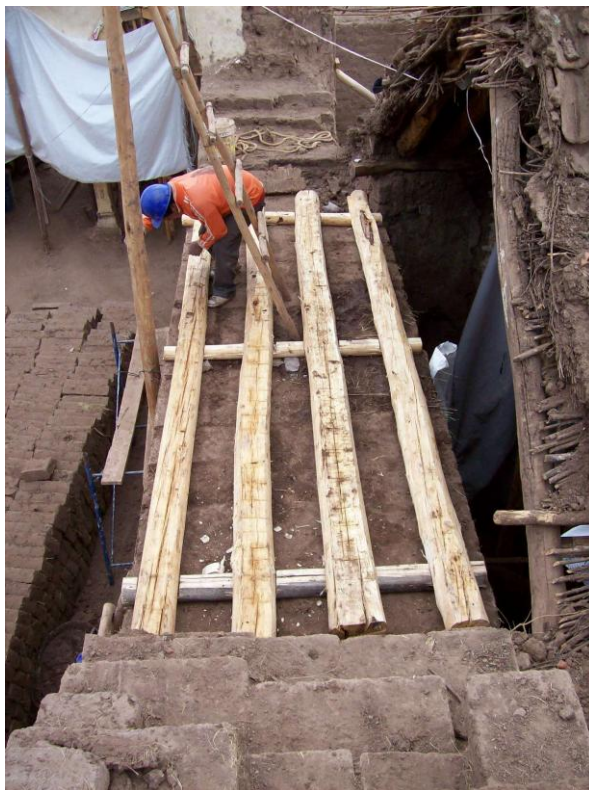
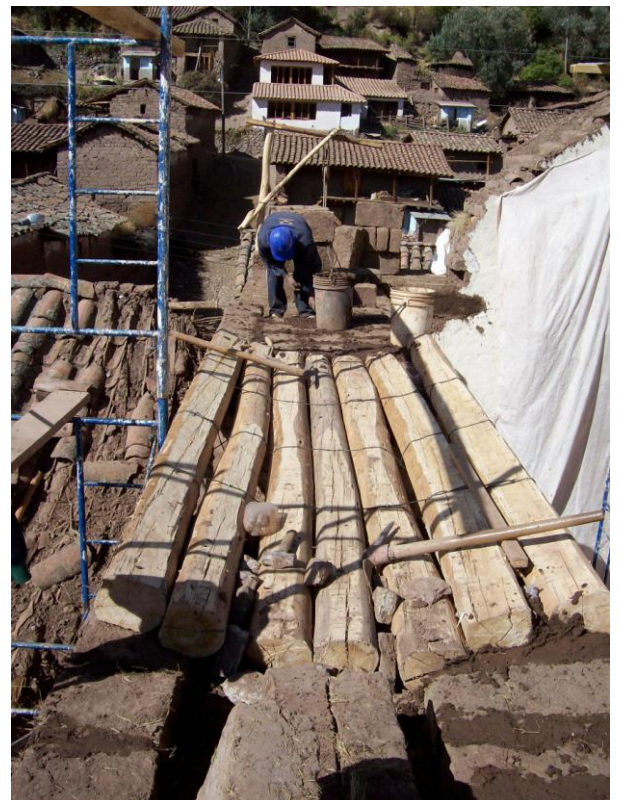
Colocación de llave lineal en muro de adobe, como refuerzo de vano de arco de medio punto, acceso al baptisterio.

Colocación de dinteles en vano de ventana ubicado en muro lado evangelio sector de la nave y presbiterio.

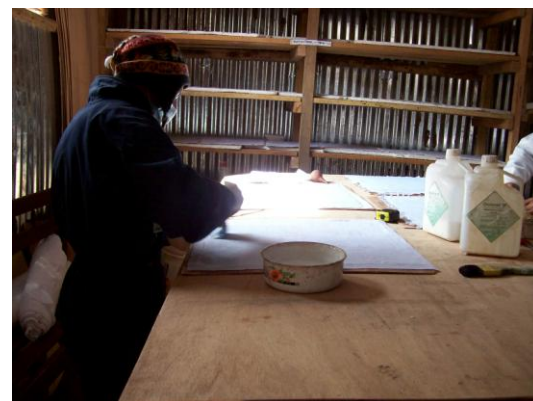
Adhesión de 1ra capa de soporte en  
fragmentos de pintura mural

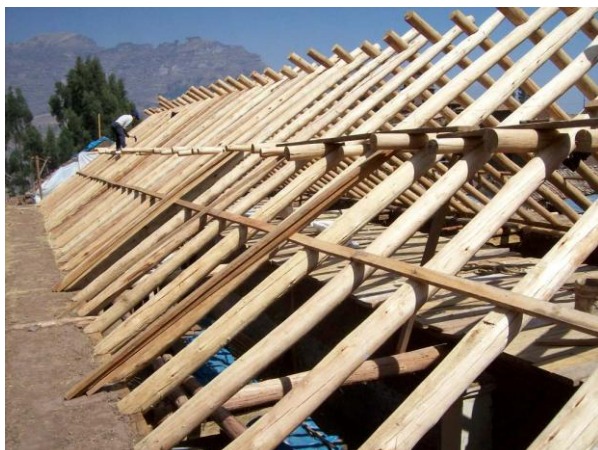
Proceso de colocación de pares y nudillos

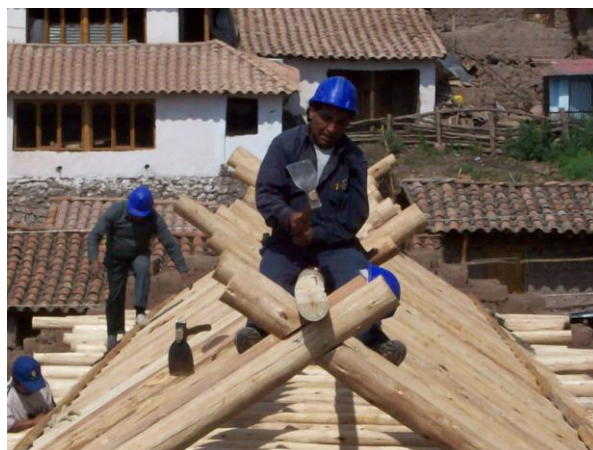
Restitución hileras.

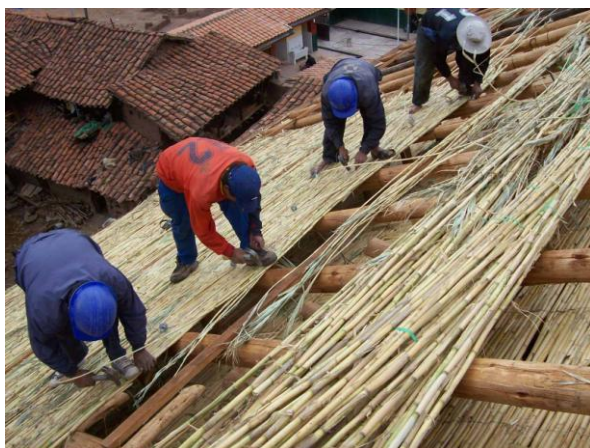
Encarrizado de entretecho par y nudillo.

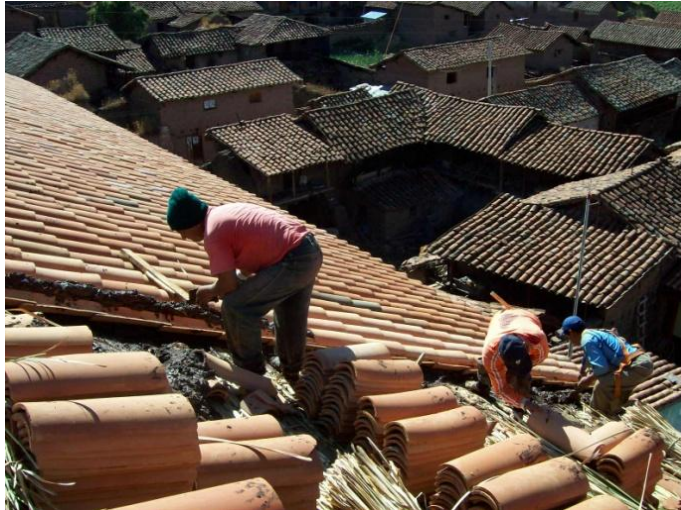
Restitución de  
cobertura de teja en  
techo del templo,  
sector neve.

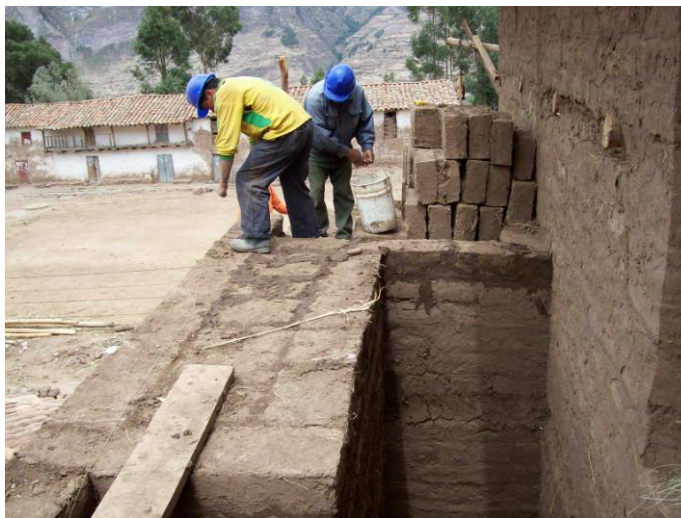
Restitución de  
muro de adobe y  
contrafuertes de  
adobe, en caja de  
escaleras de acceso  
al coro.

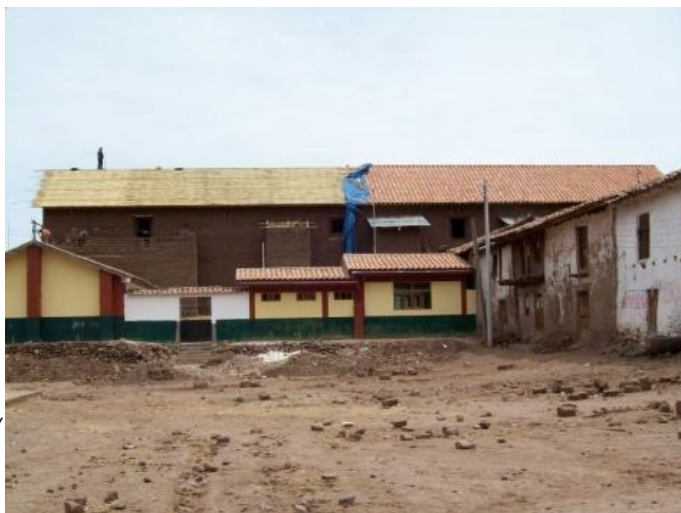
Vista lateral del  
templo, lado  
epistola, con  
trabajos de  
encarrizado del  
techo del templo.
