**R P V. M H A CAPILLA SAN ANTONIO DE PADUA - TAHUAY
CHUMBIVILCAS-CUSCO**

**INFORME TÉCNICO ANUAL
AÑO – 2008**

RESIDENTE: Arqto. JOSÉ KAROL NISHIYAMA VERA

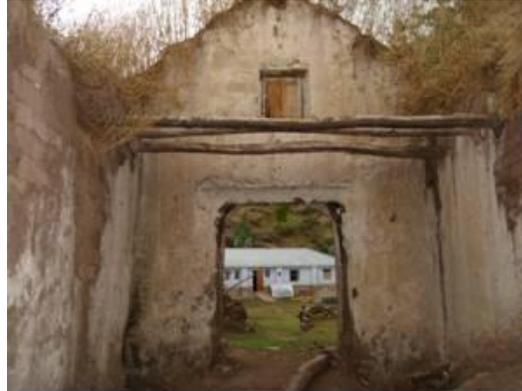
SOTOCORO:

El Sotocoro se ubica inmediatamente después de la portada de ingreso al templo, debajo del coro la evaluación del estado actual es:

Está construido sobre cimientos de piedra con mortero de barro, al igual que los sobrecimientos los mismos que se hallaban descohesionados con el paso del tiempo por la poca consistencia del mortero. Ya han sido intervenidos en su totalidad

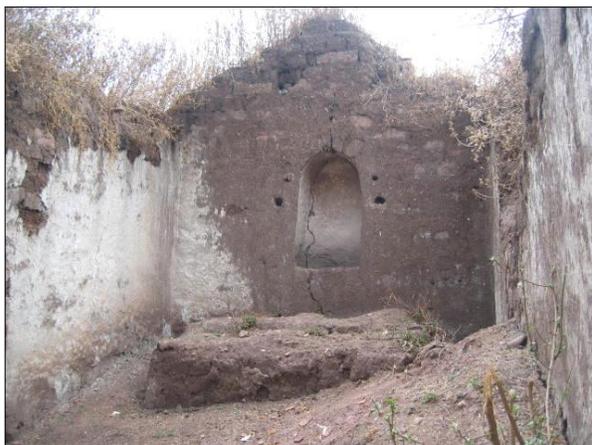
Estado al inicio de obra nave

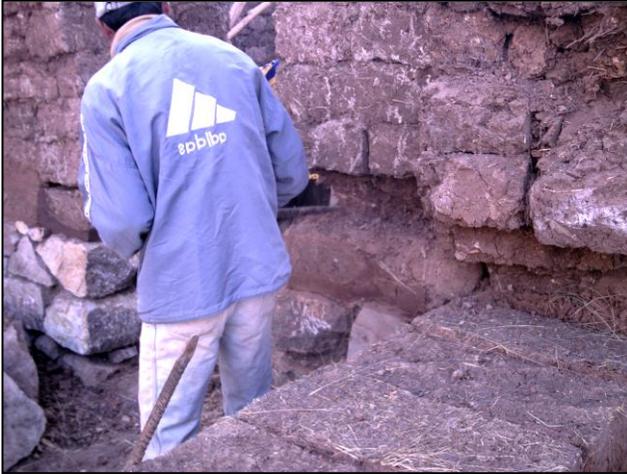
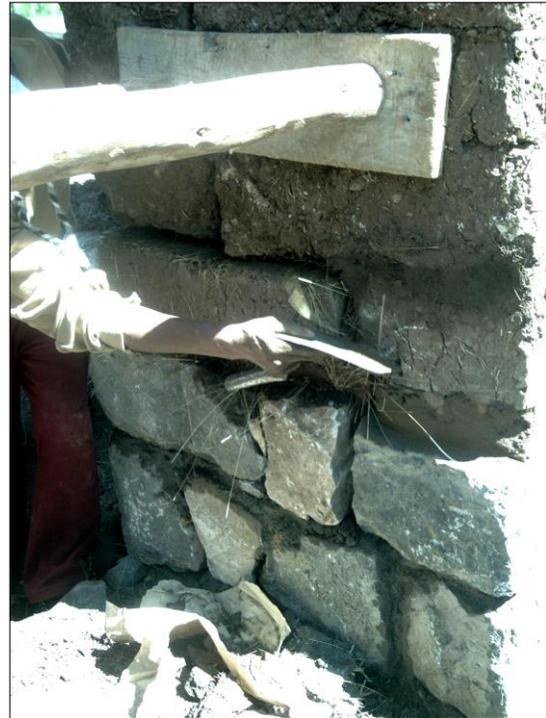
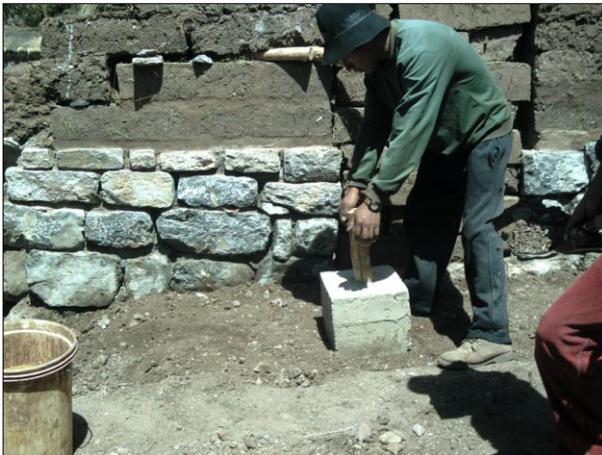
Relleno con material propio de zanjas para
calzaduras, muro del evangelio (izquierda)

Liberación de elementos de muro de adobe del muro
del evangelio para su calzadura y restitución
(derecha)

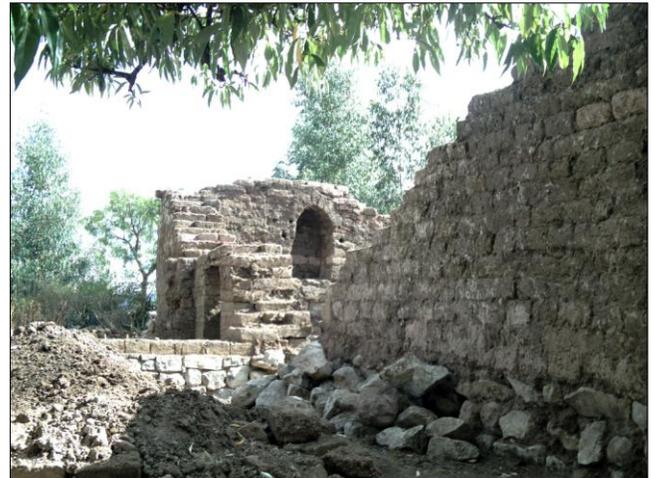
Zanjas para calzadura de cimientos muro de la epístola (derecha)

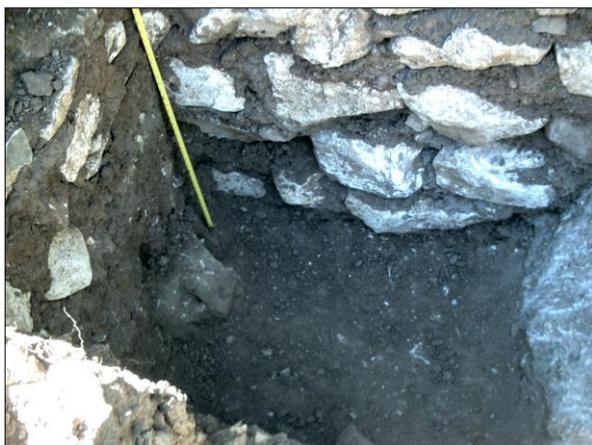
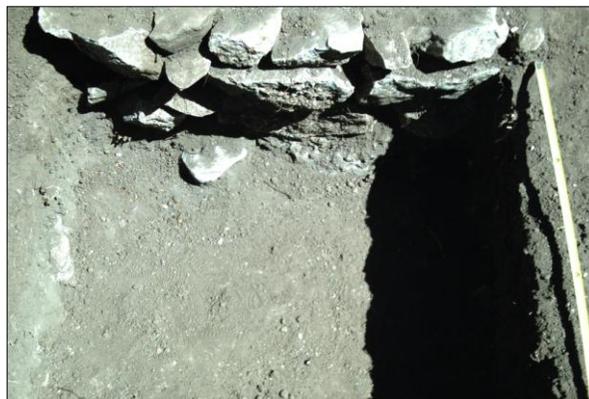
Zanjas para calzadura de cimientos esquina muro de pies y del evangelio (izq.)

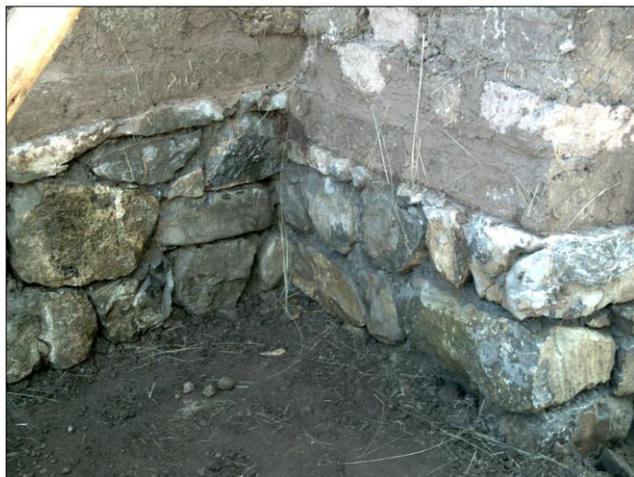
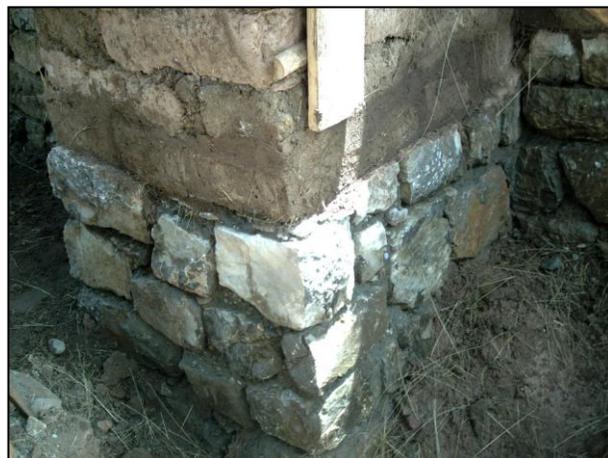
Calzadura y recomposición de cimientos y sobreciminetos, muro de la epístola esq con muro de pies y sobrecimiento muro.

(abajo) con calzadura de las primeras hiladas de adobe

Y esquina de muro de pies con muro del evangelio (arriba y abajo derecha)

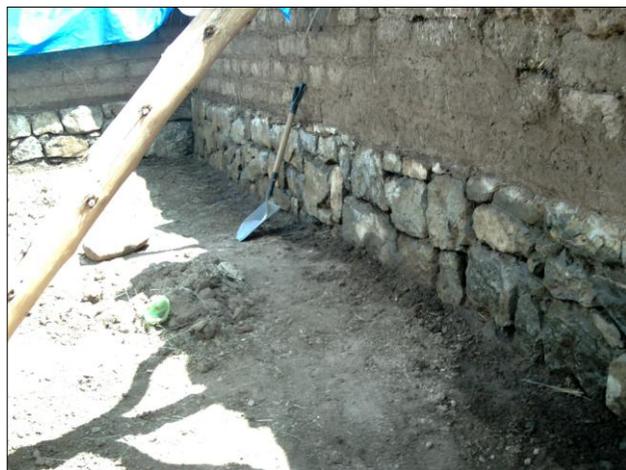
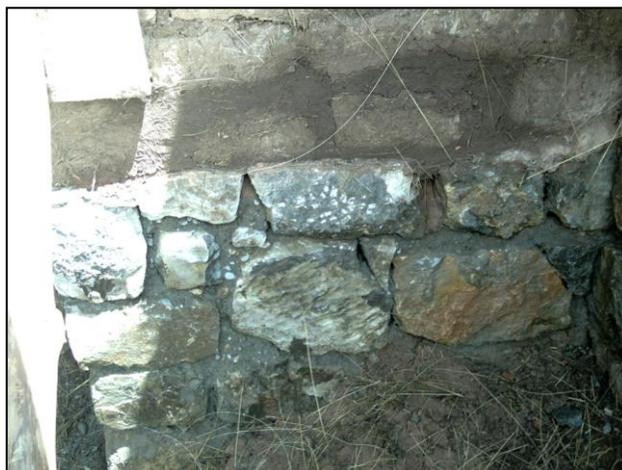
Calzaduras de cimientos y sobrecimientos en muro de la epístola

(abajo)

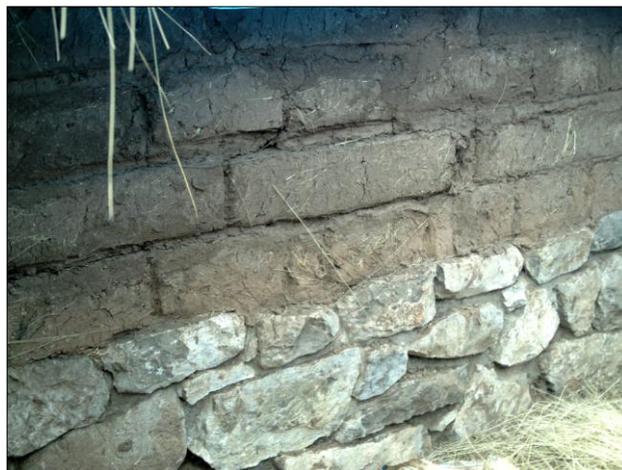
Calzadura y restitución de cimientos y sobrecimientos en muros de sacristía

(derecha)

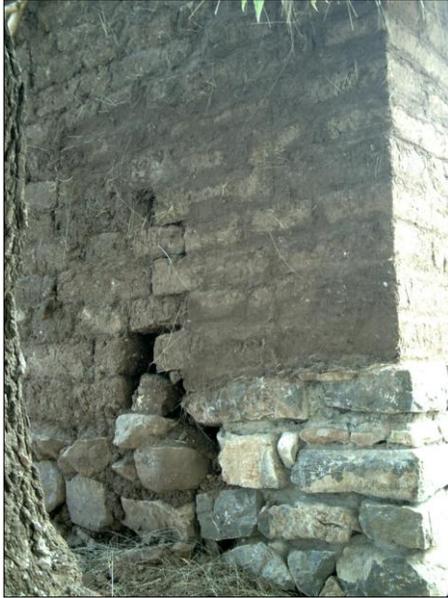
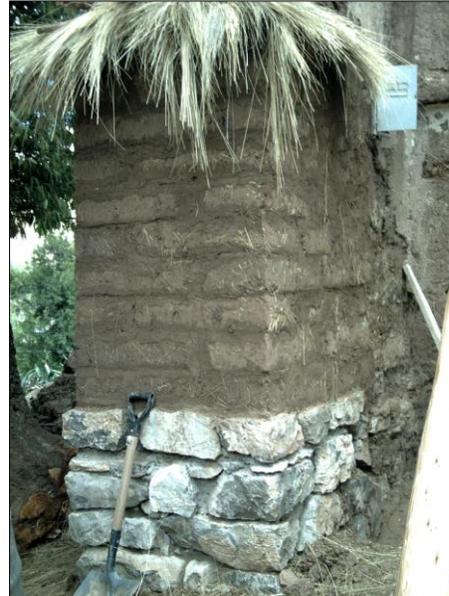
Calzadura de muro de adobes en esq. de muros del evangelio y de pies (izquierda y abajo)

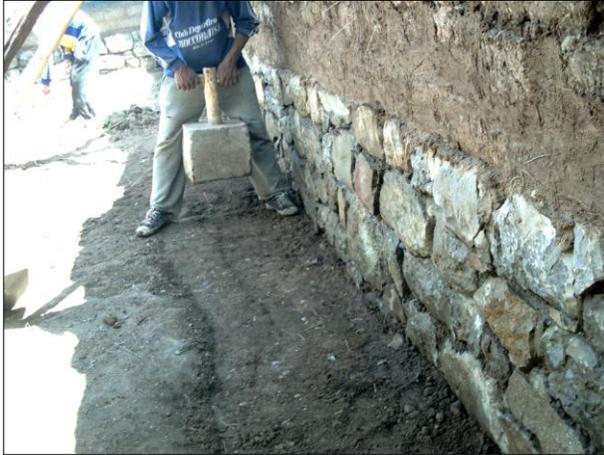
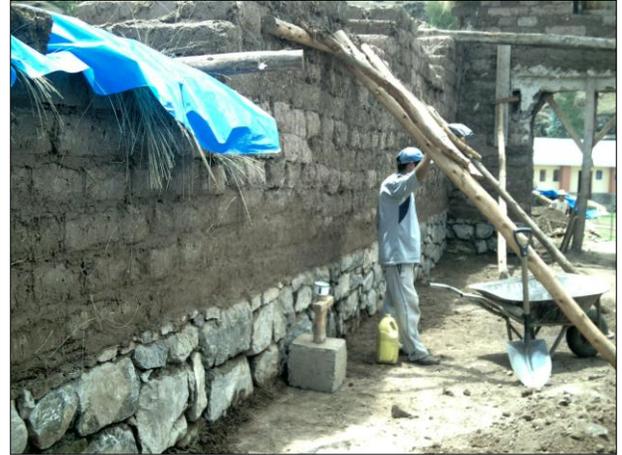
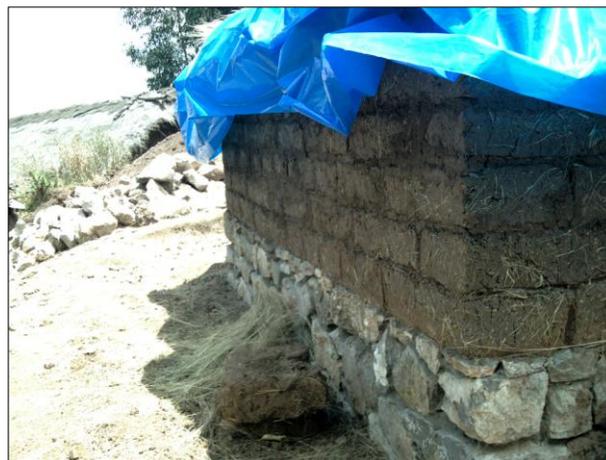
Relleno y apisonado con material propio zanja para calzaduras en muro de la epístola (abajo izquierda y derecha)

Restitución de las primeras hiladas de los muros de la torre exenta

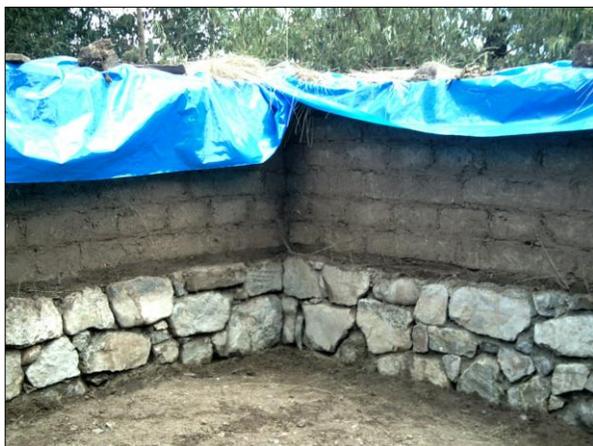
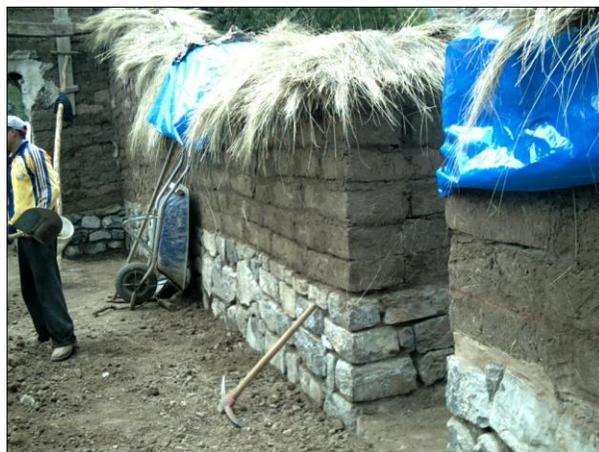
Restitución de muros de adobe en la torre exenta (abajo izq) y en la sacristía (abajo der)

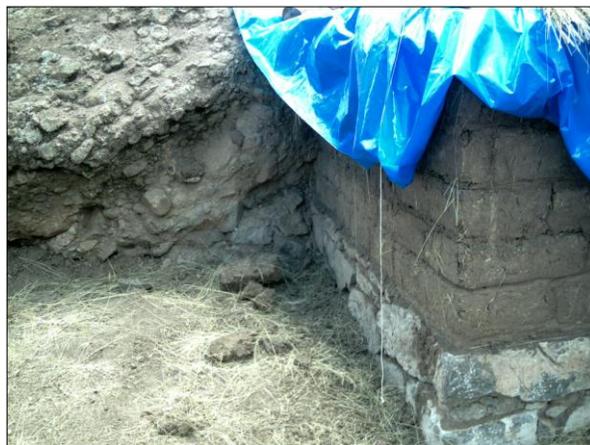
Restitución de muro en el muro testero esq. con muros del evangelio y epístola (abajo)

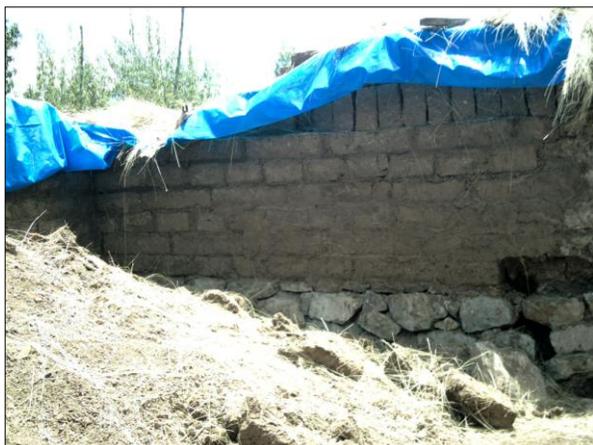
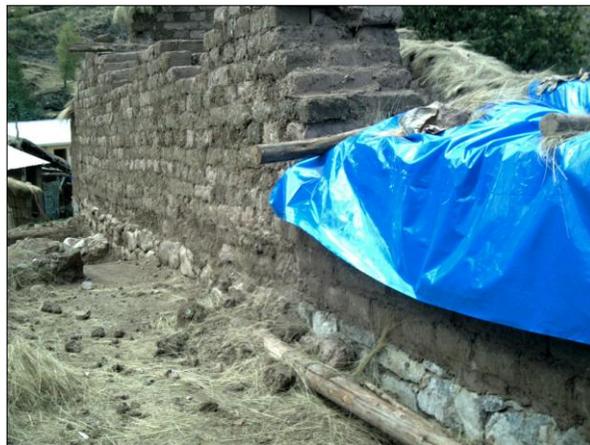
Restitución de muro de adobes muro. evangelio y en el muro de la epístola

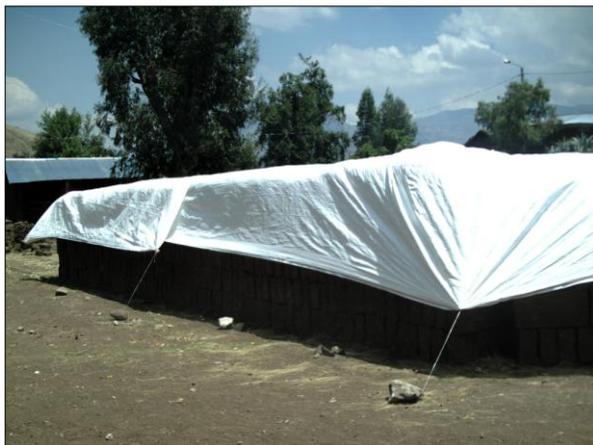
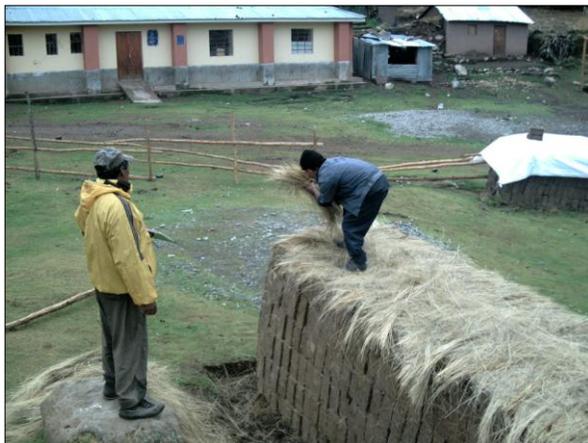
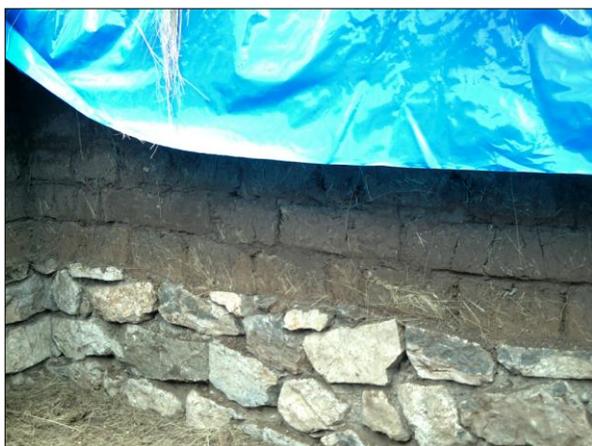
Cobertura de muros y pilas de adobe con plástico y arpillera y con paja

Apertura de zanjas para aguas pluviales

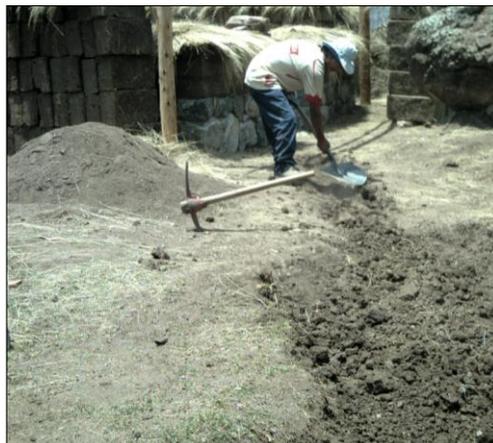
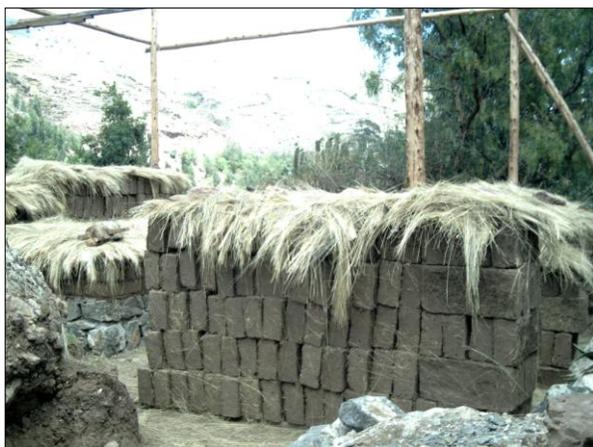
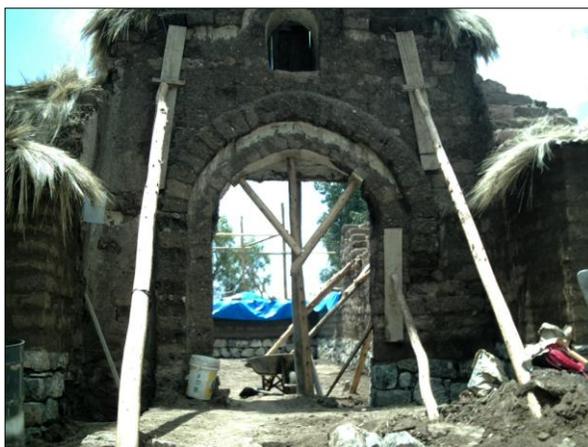
Implementación de pies derechos para balizas

Apuntalamientos de muro testero

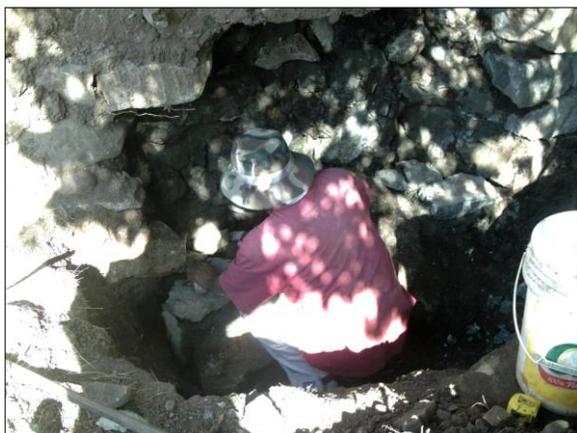
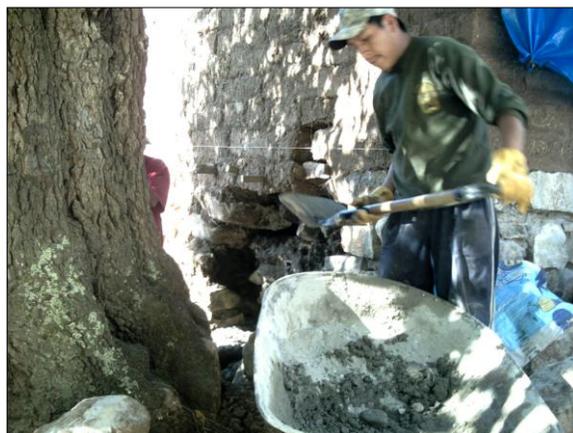
Arriba calzadura de cimientos y sobrecimientos muro del evangelio, esquina con muro de pies

Abajo restitución de los tres muros de adobe que conforman la sacristía

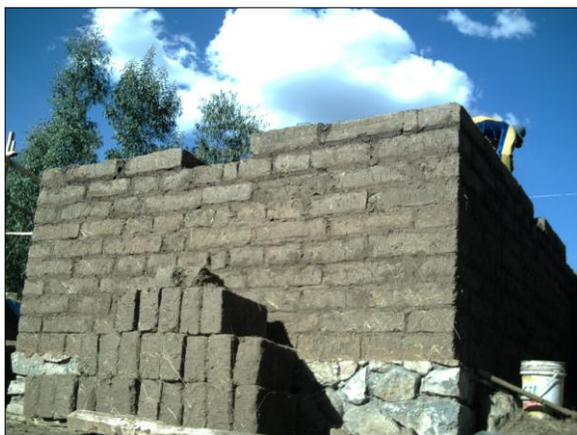
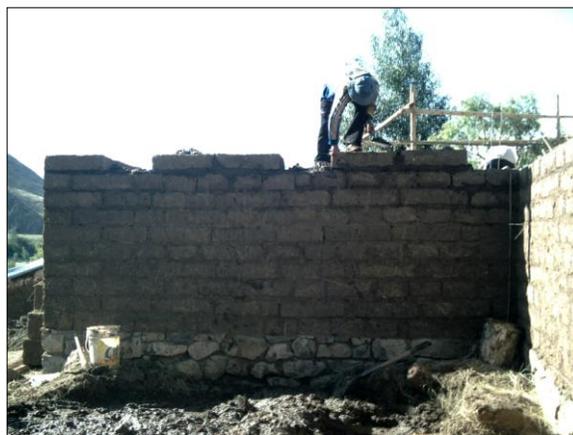
Abajo restitución de dintel de puerta de sacristía y restitución de hiladas superiores de adobe

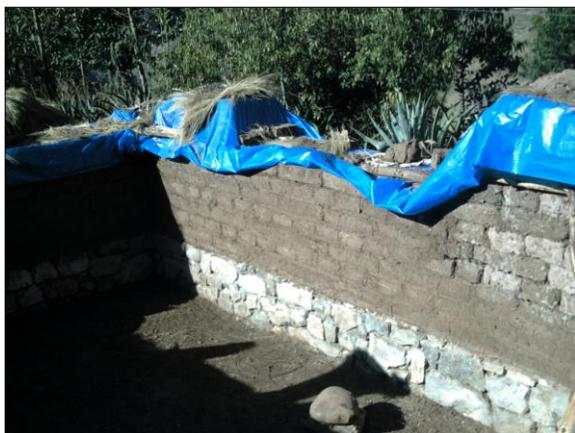
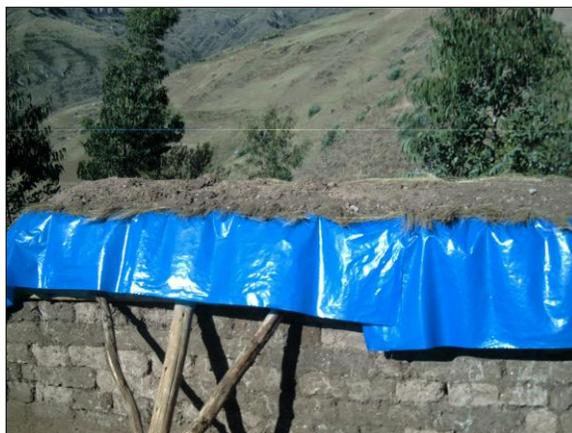
Arriba izq. y der cobertura de almacén provisional con planchas de calamina y cerramiento vertical con arpillera

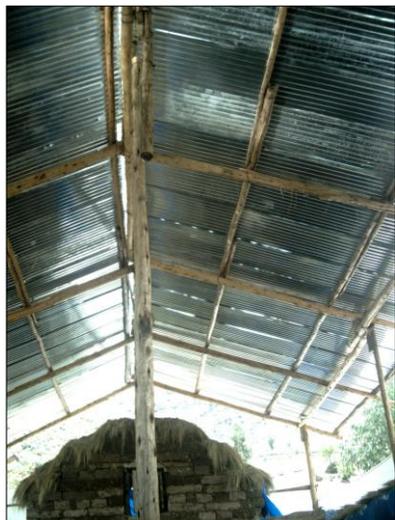
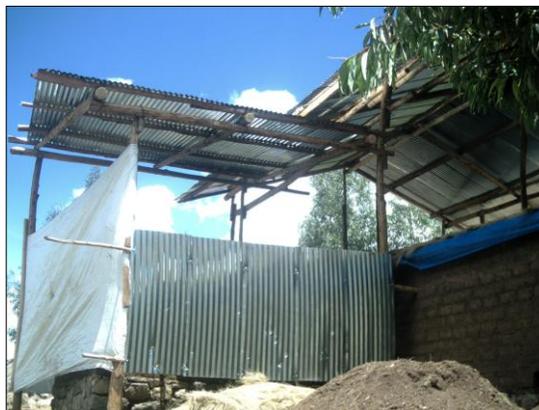
Arriba y abajo colocación de cerco perimétrico y provisional para la protección de la capilla elaborado con arpillera y planchas de calamina; además de cubierta provisional con planchas de calamina y estructura de rollizos de eucalipto.

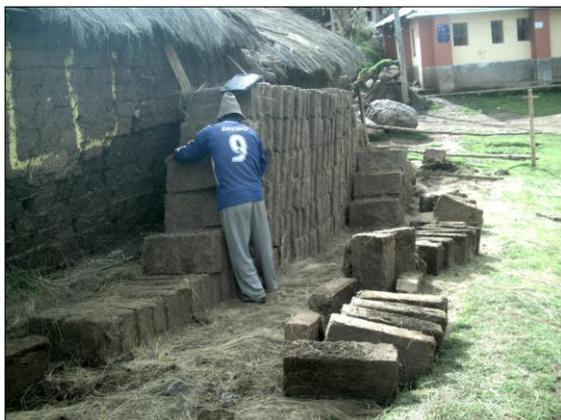
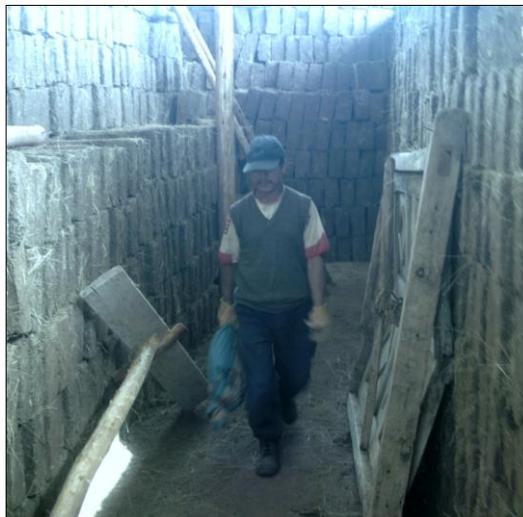
Izquierda y abajo restitución de muro de adobes en el muro de la epístola

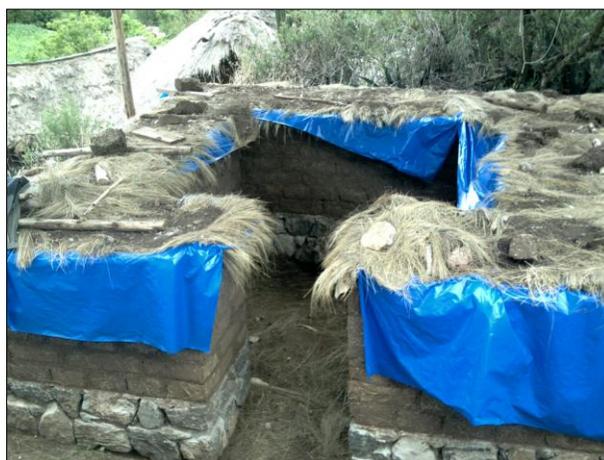
Arriba protección de cabeceras de muros torre exenta.
