**INSTITUTO DEPARTAMENTAL DE CULTURA CUSCO
DIRECCION DE CONSERVACION DEL PATRIMONIO CULTURAL INMUEBLE
SUB DIRECCION DE OBRAS**

INFORME FINAL - 2008

OBRA: RESTAURACIÓN Y PUESTA EN VALOR DEL SITIO ARQUEOLOGICO DE QOLQAPAMPA.

RESIDENTE: ARQ. DANTE FÉLIX PALOMINO OLIVERA

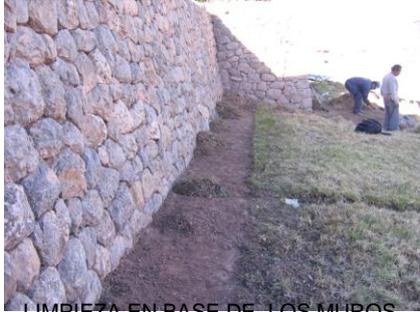
LIMPIEZA EN BASE DE LOS MUROS

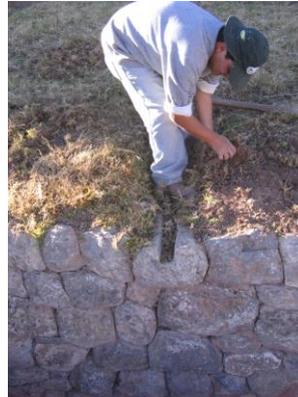
LIMPIEZA EN CABECERA DE MUROS

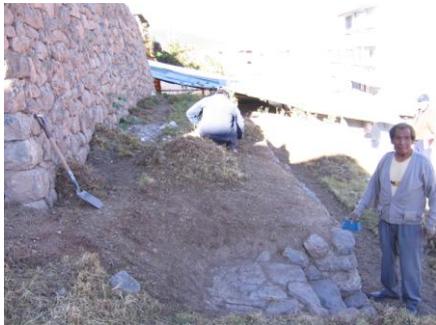
LIMPIEZA DE MALEZA EN TERRAPLENES

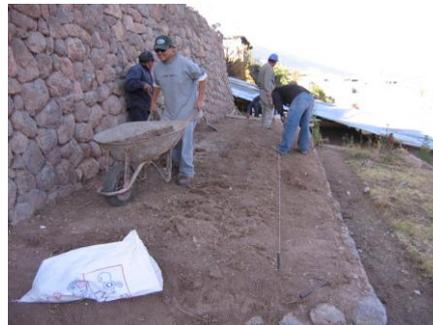
NIVELACION DE ANDENES

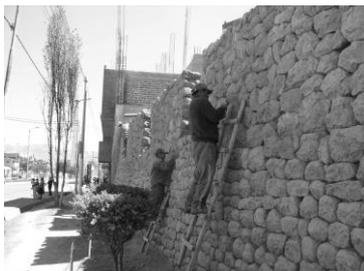
CONSOLIDACION DE MUROS (ELIMINICACION DE MORTERO GASTADO)

Se restituyeron los morteros degradados en los paramentos de muro. La dosificación de estos morteros tuvo la proporción siguiente: arcilla 3, cal 1 y tierra 1, en el entendido que se requiere de un mayor aglutinante para lograr una mejor impermeabilización. Esta argamasa se colocó luego del retiro exhaustivo de material degradado, cuidando que no queden cuerpos de aire ni grietas que permitan la captación de partículas de agua ni de acumulación de agentes nocivos al muro.

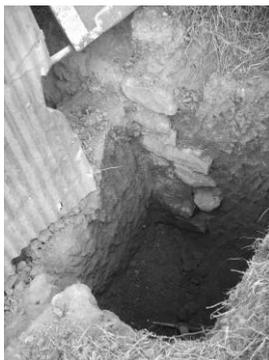
ESCAVACION DE CALAS EXPLORATORIAS EN MURO CONTEMPORANEO LADO ESTE DEL COMPLEJO

CALA EN LA PARTE NORTE
Al final del muro, parte alta

CALA EN LA PARTE MEDIA la base se halla a 1.5 m de prof.

CALA 2 EN LA PARTE MEDIA base se halla a 0.90 m de prof

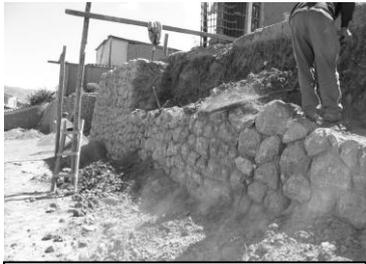
DESMONTADO DE MURO

Se propone dos tramos de muros que requieren este tratamiento en el andén 4 hacia el extremo este. por cuanto estos han sido afectados por la eliminación de volúmenes de tierra hacia el extremo este, como se indica en los factores de deterioro, cuyas grietas deberán ser corregidas mediante este procedimiento. Para la facturación de esta propuesta se ha trabajado con la premisa de tecnología de muros en andenes, los cuales refieren inclinaciones constantes de 1% (3°) tanto horizontal como vertical (Kauffman 1991, Tovar 1996, Escalante 1991), es a partir de estos referentes que se ha propuesto el restablecimiento de plomadas, y además el registro arqueológico previo practicado en la zona, ha confirmado estas inclinaciones, por tanto son válidas para esta propuesta.

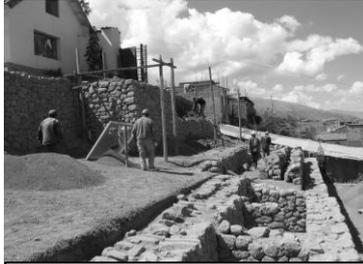
VISTA HACIA LA INTERVENCION DEL MURO, BALIZAS Y CRUCETAS Y CUBERTINAS LIBERADAS

Durante el proceso de las intervenciones en todos los sitios programados con trabajos de consolidación recomposición y restitución se puso una capa de mortero especialmente elaborado para tal fin, para la protección de las cabeceras de los muros intervenidos a manera de una capa consistente y permeable, con la finalidad de evitar infiltraciones al núcleo del muro por efecto de aguas pluviales. Esta protección se efectuó en base a mortero de arcilla (1), tierra cernida (1), cal (0.1) y cemento (0.1), y sobre este mortero se colocó diseminado e incrusto piedra chancada de ½ “. Para el proceso de fragua se controló los niveles de humedad y un secado sistemático controlando los niveles de evapotranspiración para evitar fisuras por cura.

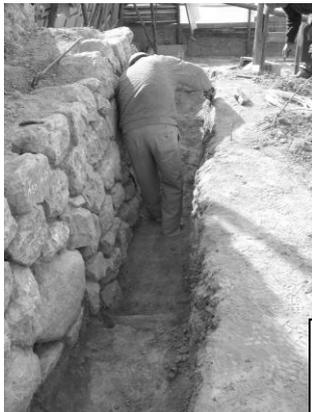
EXCAVACION EN LA BASE DEL MURO A RECOMPONER

Después se hicieron excavaciones bajo el muro a calzar, cuyas dimensiones variarán según la necesidad de profundizar las cimentaciones, la profundidad oscilara por los 1.00 m. al igual que el ancho de la calzada, teniendo en cuenta el nivel de piso original del predio aledaño.

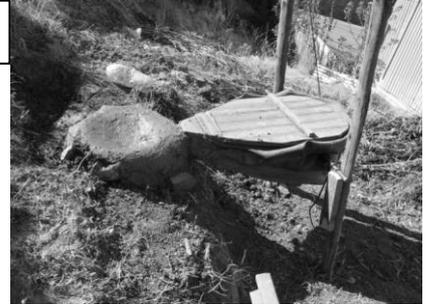
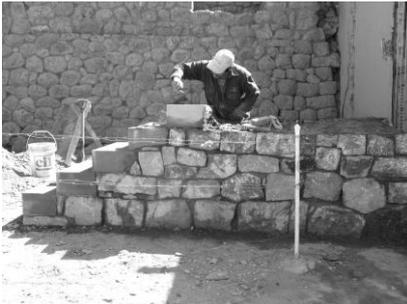
ASENTADO DE PASOS PARA
ESCALINATA SOBRE MURO BASE.

Para el establecimiento de las escalinatas de acceso se ha previsto la factura de un muro base el cual fue logrado con piedras rusticas unidas con mortero de cemento arena y cal. Éste llegaría hasta la altura del muro de restitución presente en todo el primer andén (muro no original).

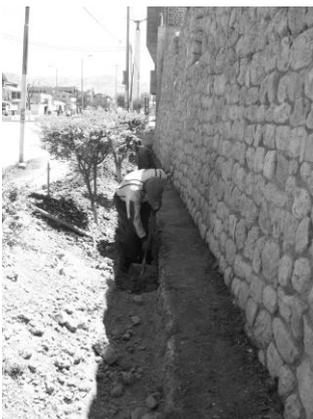
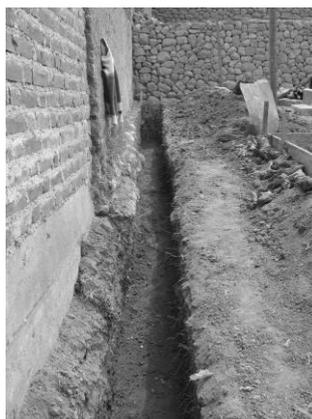
ZANJADO PARA TENDIDO ELECTRICO SUBTERRANEO

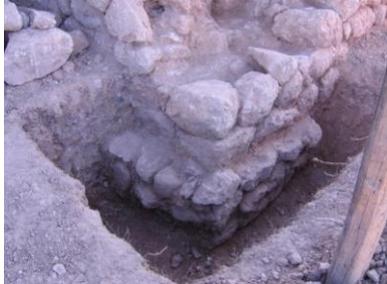
EXCAVACIONES
Para Verificar
estado de
cimentaciones

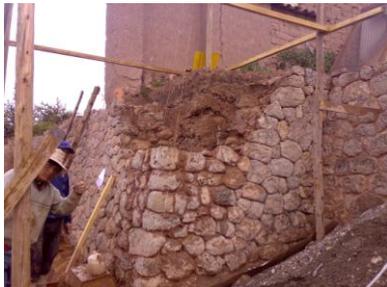
ARMADO DE BALIZAS Y
CRUCETAS,
DESMONTADO DE MURO

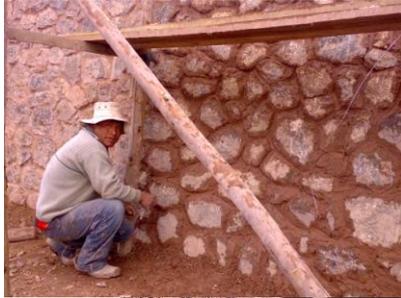
CONSOLIDACION Y EMBOQUILLADO DE MUROS.

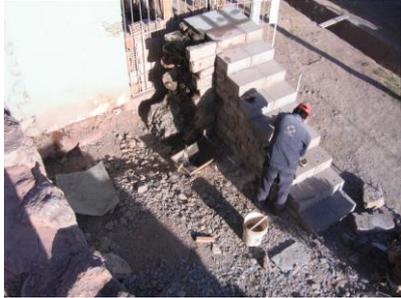
ASENTADO DE PASOS PARA ESCALINATA Y CONSTRUCCION DE MURO BASE.

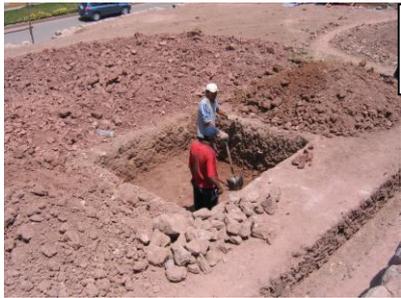
EXCAVACION MANUAL Para construcción de reservorio.

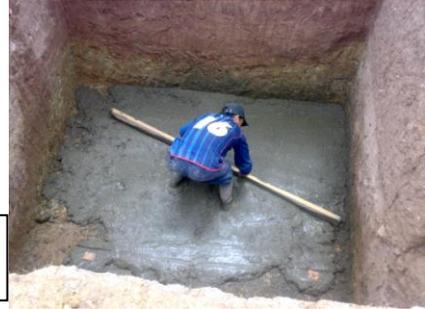
SOLADO DE CONCRETO E=0.05 M.

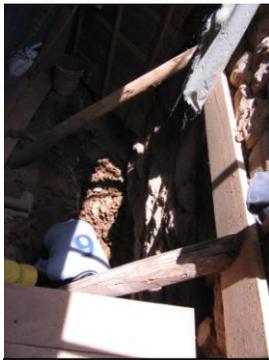
APUNTALAMIENTO EN MURO CONTEMPORANEO

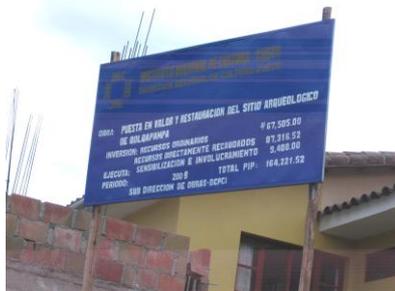
CARTEL DE OBRA SEGÚN MODELO

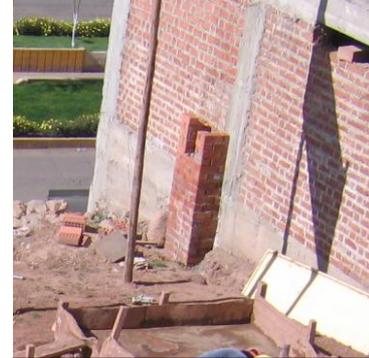
MURO PARA MEDIDOR DE ENERGÍA ELÉCTRICA

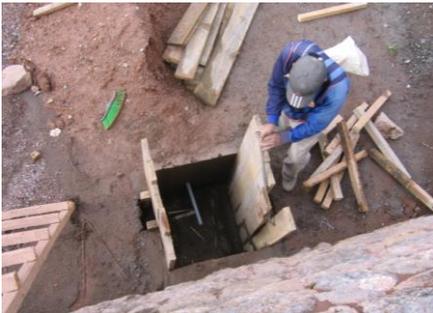
CAMARA ROMPE PRESION DESECOFRADO

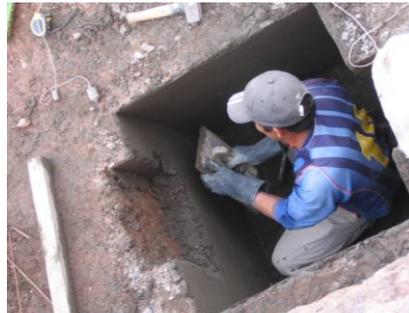
CAMARA ROMPE PRESION TARRAJEO CON IMPERMEABILIZANTE

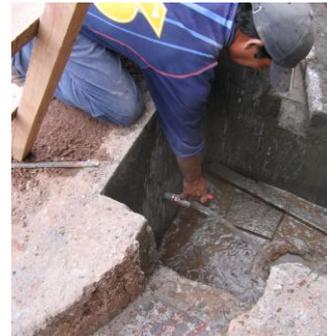
CAMARA ROMPE PRESION ACCESORIOS

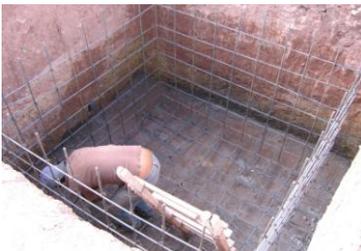
RESERVORIO DE 3 M3 ARMADO DE ACERO

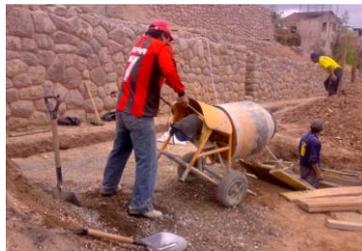
RESERVORIO DE 3 M3 VACIADO CON MEZCLADORA

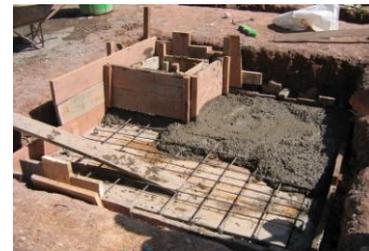
RESERVORIO DE 3 M3 VACIADO TAPA

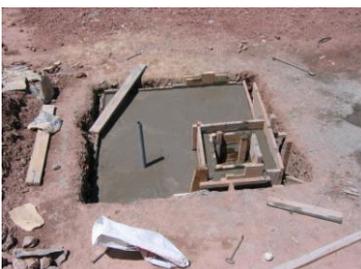
RESERVORIO DE 3 M3 ACCESORIOS PVC

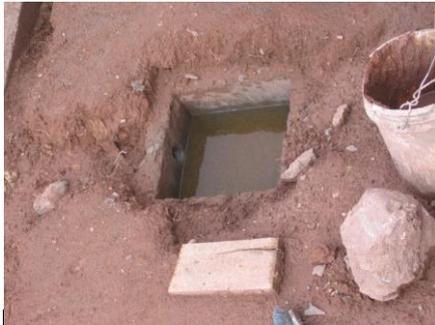
LINEA DE CONDUCCION
CAJA DE REUNION DE 0.4X0.4X0.5

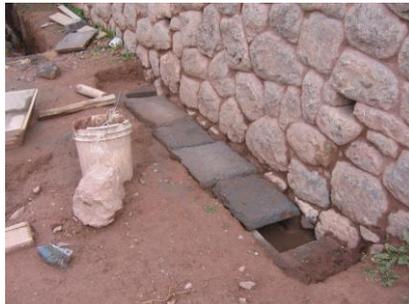
LINEA DE CONDUCCION POSADERO DE
MAMPOSTERIA DE PIEDRA

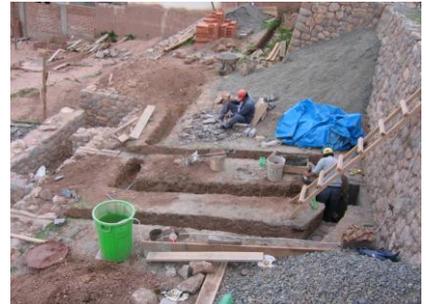
LINEA DE CONDUCCION CANALES DE
MAMPOSTERIA DE PIEDRA CON TAPA
Y TUBERIA DE 1" (DESCARGA) Y 3/4"
PARA HIDRANTE EN RIEGO X
ASPERSION

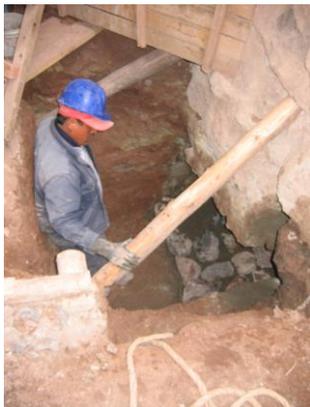
APUNTALAMIENTO DE MURO

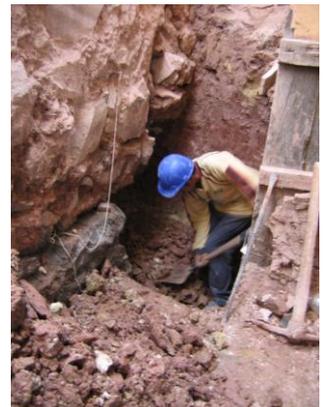
CALZADURA MURO CONTEMP.
PARTE BAJA CONCLUIDAS

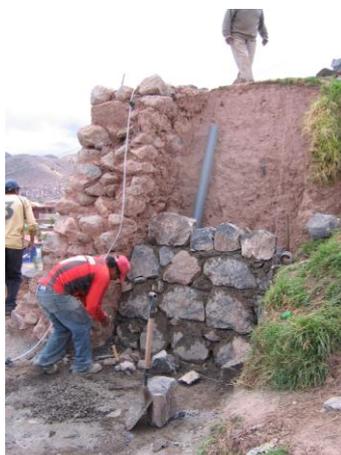
PASE TUBERIA MONTANTE
4" PVC DRENAJE

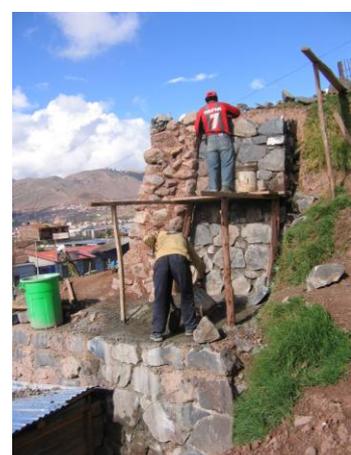
MURO DE CONTENCION Y
ARMADO DE ANDAMIO

Se construyó un muro de contención ubicado en la parte superior del tercer andén del sitio arqueológico, este muro de contención servirá para proteger el talud y los muros prehispánicos en donde se habían producido asentamientos ocasionando agrietamientos y fisuras en dichos muros, este muro se modificó al que se plantea en el expediente, debido a que por su posición tangencial al muro prehispánico, afecta propiedad privada y además que casi 5m de muro incrementaría el peso en este lugar, así que se optó por reducir el muro propuesto a una longitud de 1.5m y fue ubicado, por razones de concepto restaurativo, detrás del muro prehispánico, dejando ver la mutilación del muro y parte de la cimentación como evidencia de la continuidad del muro. Estas pequeñas pero sustanciales modificaciones se tomaron conjuntamente con el supervisor de obra. Se construyó de concreto ciclópeo de $f'c=175 \text{ Kg/cm}^2 + 70\%$ de piedra grande en su cimentación y de $f'c=175 \text{ Kg/cm}^2 + 60\%$ de piedra grande en el talud de muro.

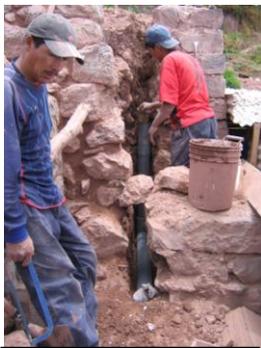
EMPOTRADO DE TUBO
BAJANTE

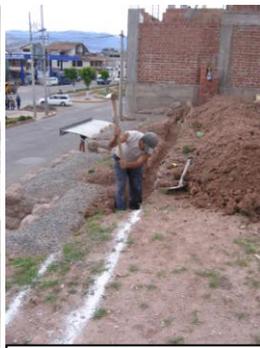
TRAZO Y ZANJADO

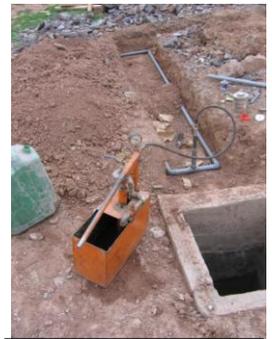
PRUEBA HIDRAULICA

Esta partida se ejecutó después de instalada la tubería con sus respectivos accesorios y es previa al relleno y apisonado de zanjas a fin de detectar y corregir posibles fugas de agua. Una vez instalada la tubería fue sometida a Presión hidrostática de 90 Lb. hasta una vez y media la presión de trabajo indicada para la clase de tubería instalada en el punto más bajo. Antes de efectuar la prueba se llenó la tubería con agua, expulsándose todo el aire contenido en su interior, luego se colocó un tapón herméticamente el pie de la tubería en prueba para permitir su llenado. Todos los tubos, accesorios y llaves expuestas fueron examinados cuidadosamente durante la prueba.

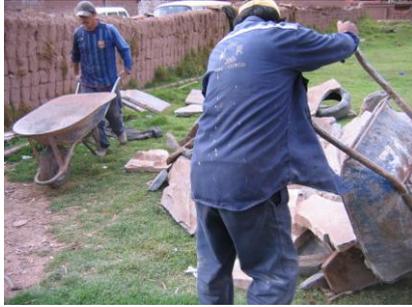
ACARREO DE MATERIAL A OBRA

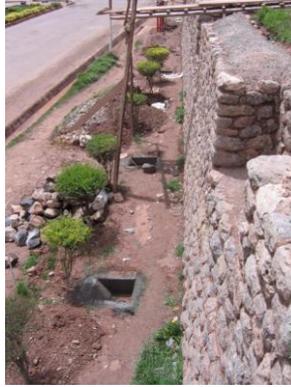
LIMPIEZA DE MALEZA EN EXPLANADAS Y NIVELACION Y APISONADO

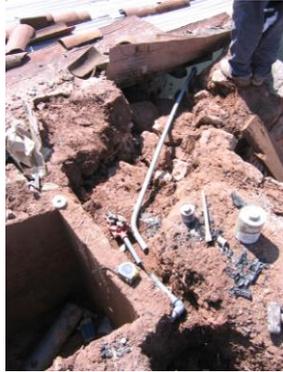
LINEA DE ALIMENTACION AL RESERV.

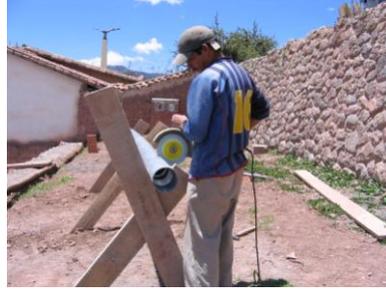
CRIBADO DE TUBERIA PARA DRENAJE

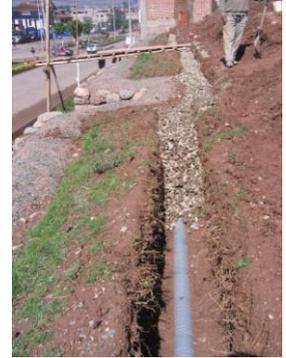
TENDIDO DE DRENAJE

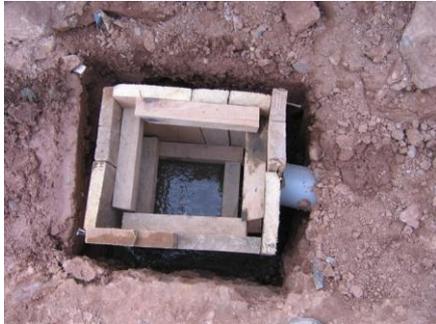
ENCOFRADO DE CAJA DESARENADORA

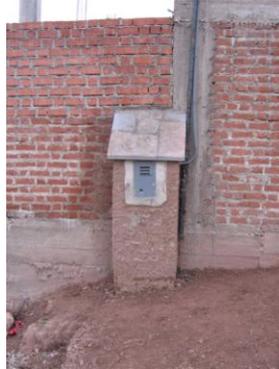
MURO PARA MEDIDOR

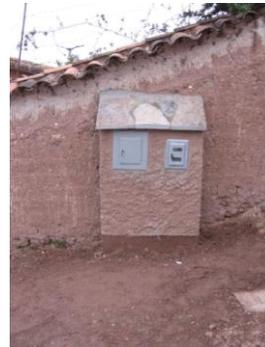
MURO PARA TABLERO GENERAL

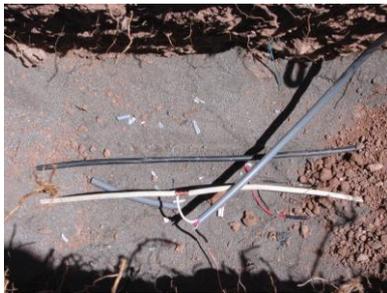
EMPALMES AUTOSOLDANTES

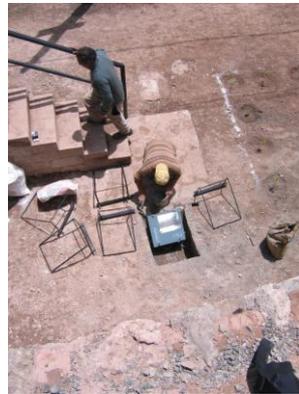
INSTALACION Y COLOCACION DE REFLECTOR Y REJILLA METALICA EN CAJA DE C°

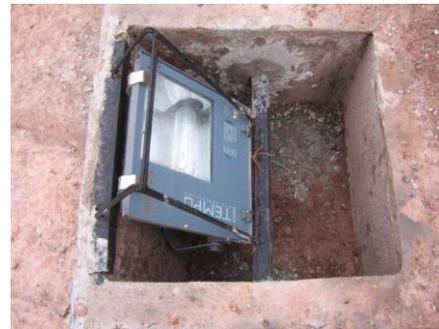
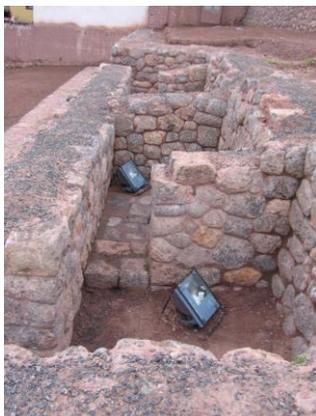
REFLECTORES DE 70W EN FUENTES
Arq. Dante Félix Palomino Olivera.
Residente de obra
OBRAS

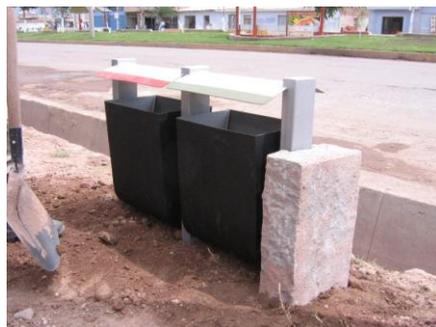
INSTALACION DE BASURERO

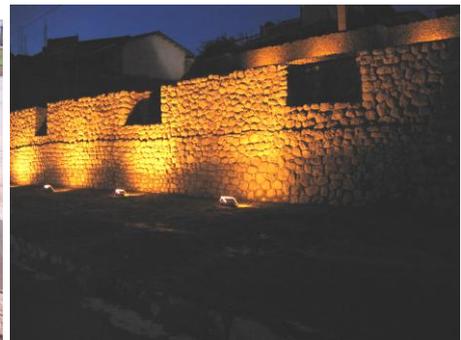
PRUEBA DE ILUMINACION
