INSTITUTO NACIONAL DE CULTURA

INFORME ANUAL
PRELIQUIDACION DE OBRA - 2008

“RESTAURACIÓN Y PUESTA EN VALOR DEL CONJUNTO ARQUEOLOGICO
MAUKALLAQTA - ESPINAR”

SECTOR : II PLAZAPAMPA

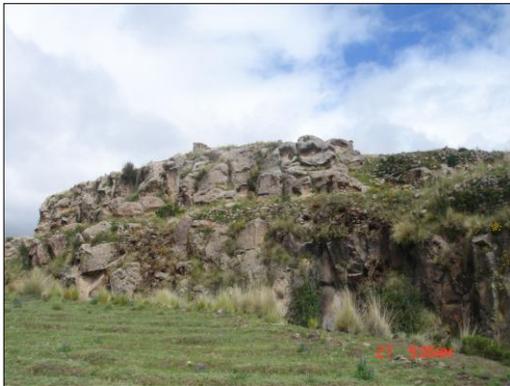
Sector IV muro de contención del camino prehispánico antes de la intervención restaurativa

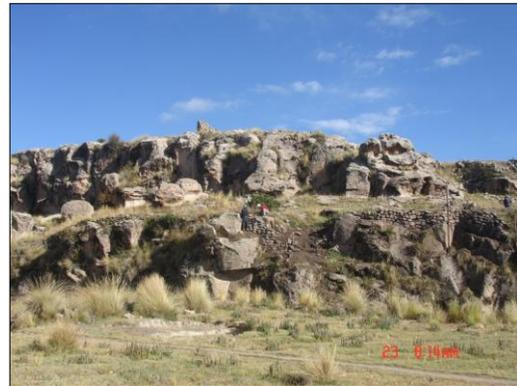
Sector IV muro de contención del camino prehispánico antes de la intervención restaurativa

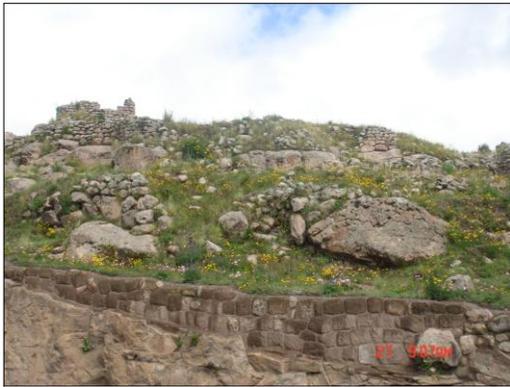
Sector IV muro de contención del camino prehispánico antes de la intervención restaurativa

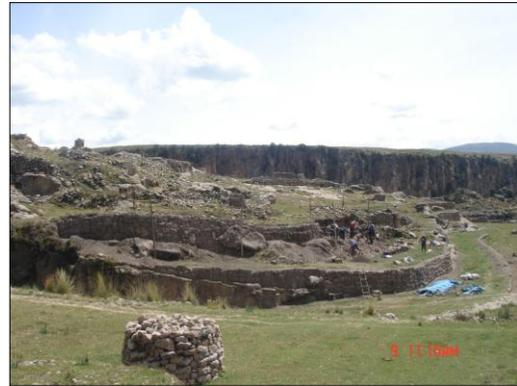
Sector IV muro de contención del camino prehispánico tramo I - 2º nivel en proceso de restauración y puesta en Valor.

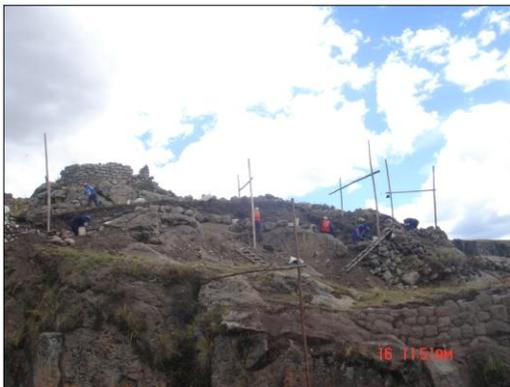
Sector IV muro de contención del camino prehispánico tramo I 2º nivel en proceso de restauración y puesta en Valor.

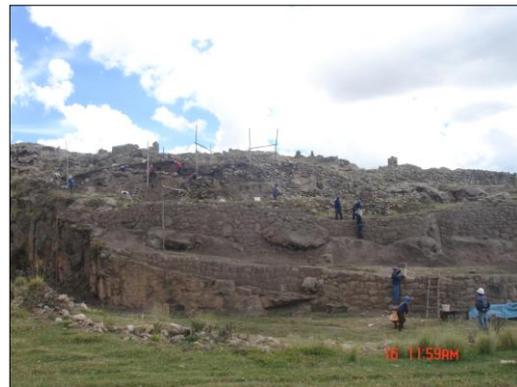
Sector IV muro de contención del camino prehispánico tramo I 2º nivel en proceso de restauración y puesta en Valor.

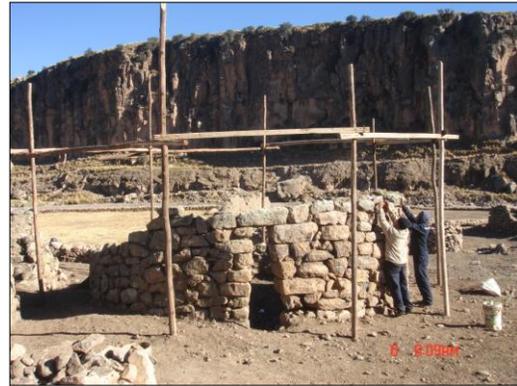
Sector II Plazapampa Recinto 23 registro arqueológico e izado de balizas antes de la intervención restaurativa.

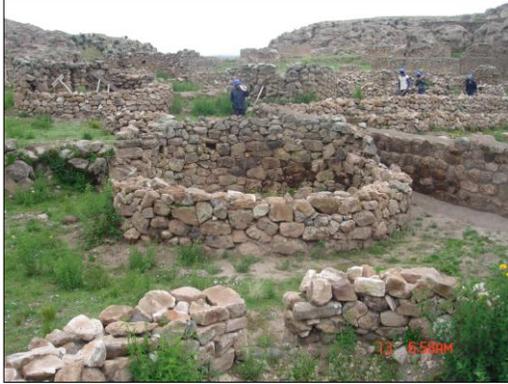
Sector II Plazapampa Recinto 24 parte posterior antes de la intervención restaurativa.

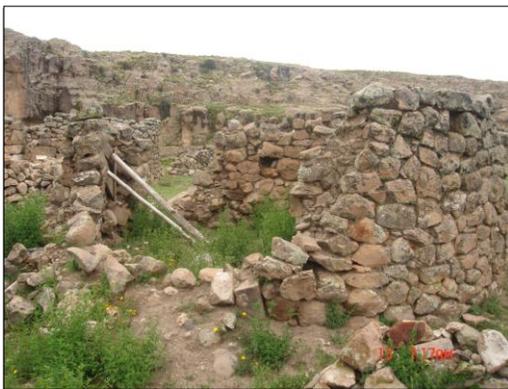
Sector II Plazapampa Recinto 20 apuntalamiento de muro, antes de la intervención restaurativa

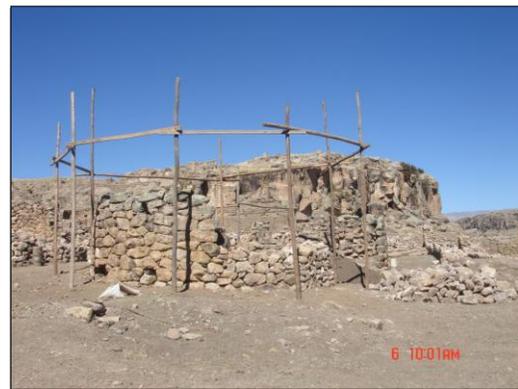
Sector II Plazapampa Recinto 23 registro arqueológico e izado de balizas antes de la intervención restaurativa

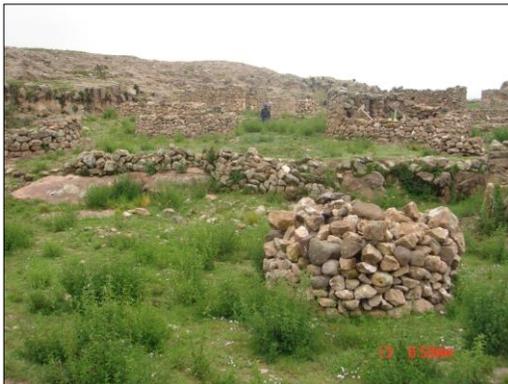
Sector II Plazapampa vista panorámica antes de la intervención restaurativa y acumulación de elementos líticos.

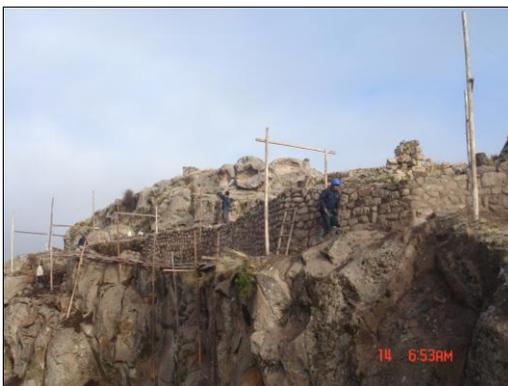
Sector IV Yuraqtorreyoq Muro de contención del camino prehispánico tramo III en proceso de intervención restaurativa.

Las estructuras que totalmente han perdido verticalidad original, muestran fisuras, grietas, etc, se han sometido a un proceso de consolidación estructural a partir de los cimientos, que permitirá su permanencia a través del tiempo, restituyendo su proceso primigenio tanto en verticalidad como en su estereotomía. El proceso, siendo de consolidación y estabilización tiende indudablemente a reforzar la estructura, debiéndose cumplir tres procesos importantes que son: anastilosis y registro, anastilosis y desarmado y finalmente anastilosis y armado. En esta partida se ha superado las metas previstas.

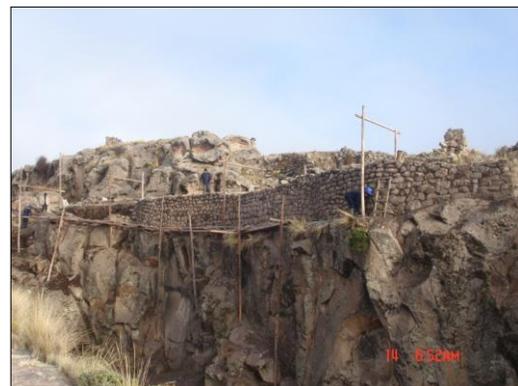
Sector IV Yuraqtorreyoq Muro de contención del camino prehispánico tramo III en proceso de intervención restaurativa.

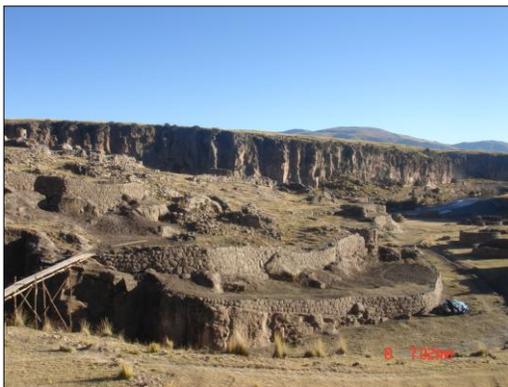
Sector IV Yuraqtorreyoq Muro de contención del camino prehispánico tramo I final de la intervención restaurativa.

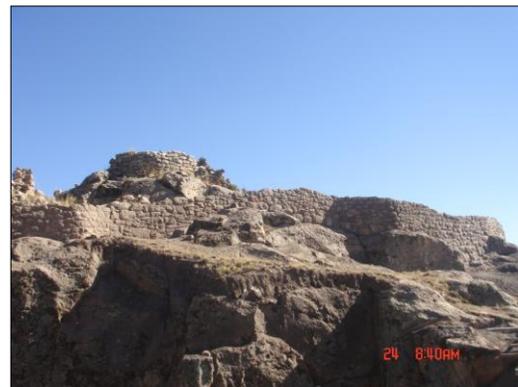
Sector IV Yuraqtorreyoq Muro de contención del camino prehispánico tramo II – 2º nivel final de la intervención restaurativa.

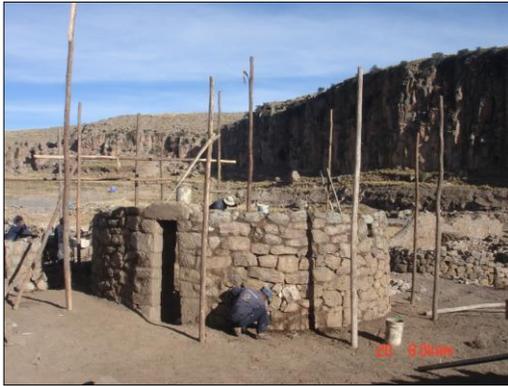
Sector II Plazapampa Recinto 23 intervención restaurativa, emboquillado de muro como Final de los trabajos restaurativos

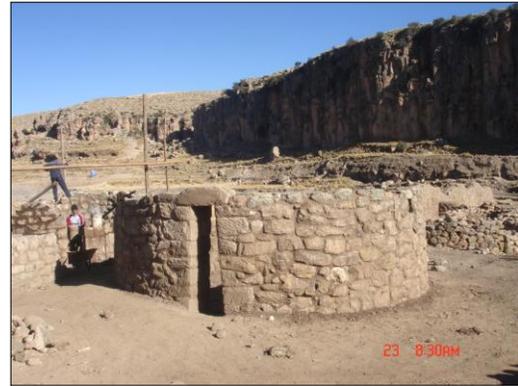
Sector II Plazapampa Recinto 23 intervención restaurativa, partida de recomposición, restitución y consolidación de muro, final de los trabajos.

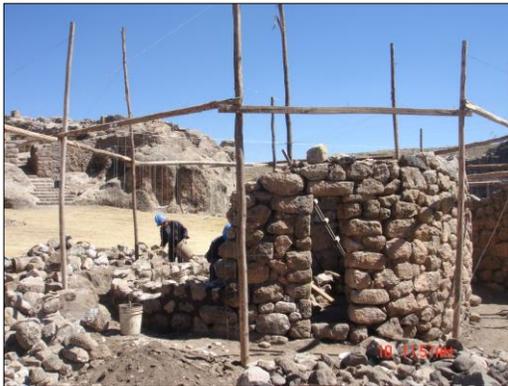
Sector II Plazapampa Recinto 40 intervención restaurativa, consolidación de cimientos y vano de acceso.

Esta partida esta referido a la restitución del mortero erosionado en las juntas de los paramentos, de los recintos 11, 28, 29, 31, 32, 39 y 40 del sector II Plazapampa, para lo cual, primero se ha procedido con el retiro del mortero desgastado y pulverizado empleando alambre grueso que permita extraer el material, para luego lavar las juntas con agua a chorro, sobre cuyo espacio libre se ha restituido el mortero compuesto por arcilla, tierra, cal y mínimo porcentaje de cemento, aplicándose hasta en tres etapas, debidamente compactado para evitar agrietamientos. Durante este proceso algunos elemento que servían como cuñas fueron restituidos con elementos nuevos en sus lugares originales. Esta partida básicamente se ha ejecutado en la estructuras del muro tanto exterior e interior que aun conservan su originalidad, y se encuentran en buen estado de conservación.

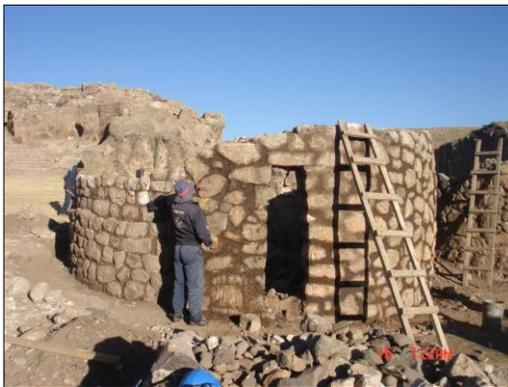
Sector II Plazapampa Recinto 40 intervención restaurativa, consolidación y emboquillado de paramento.

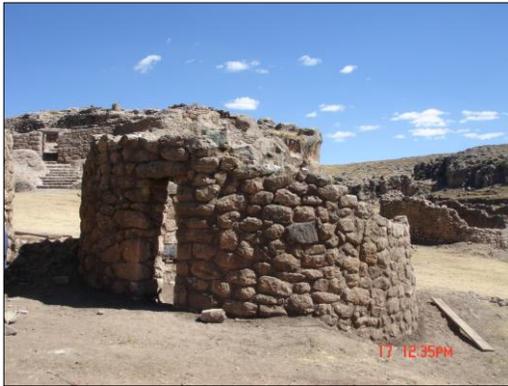
Sector II Plazapampa Recinto 39 intervención restaurativa, consolidación y emboquillado de paramento. Final de los trabajos restaurativos.

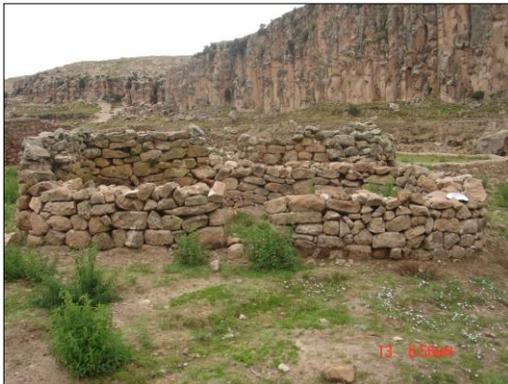
Sector II Plazapampa Recinto 28 parte del vano de acceso, antes de la intervención restaurativa

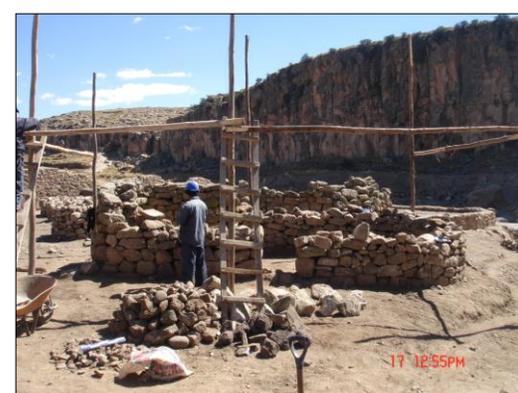
Sector II Plazapampa recinto 28 después de los trabajos preliminares y intervención restaurativa

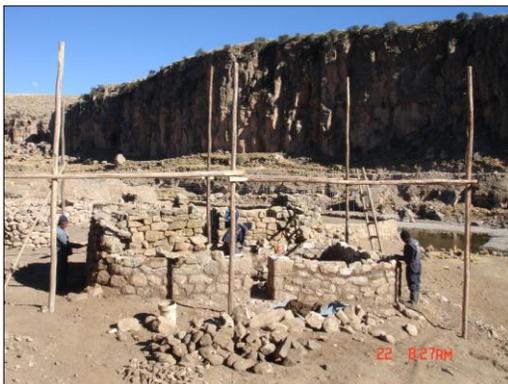
Sector II Plazapampa recinto 28 se ejecuta las partidas de recomposición y restitución de muro

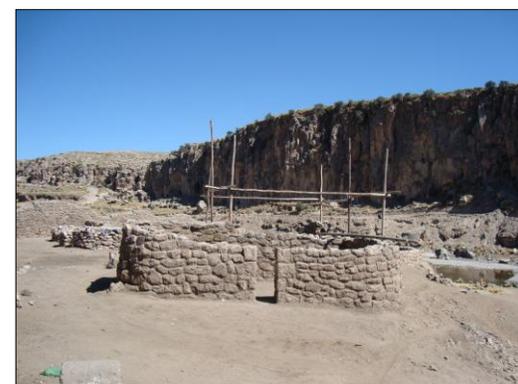
Sector II Plazapampa recinto 28 después de la intervención restaurativa

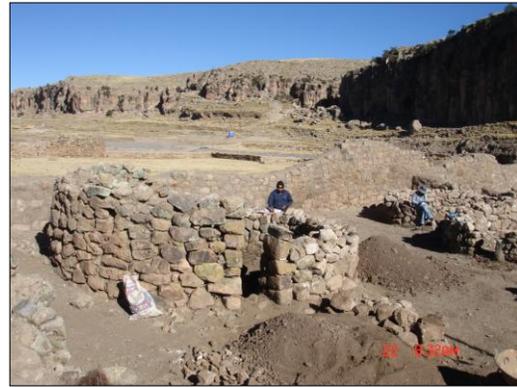
Sector II Plazapampa recinto 24 después de los trabajos preliminares y intervención restaurativa

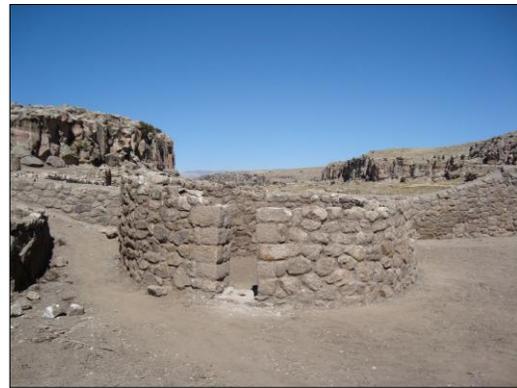
Sector II Plazapampa Recinto 24 intervención restaurativa, consolidación y emboquillado de paramento. Final de los trabajos restaurativos.

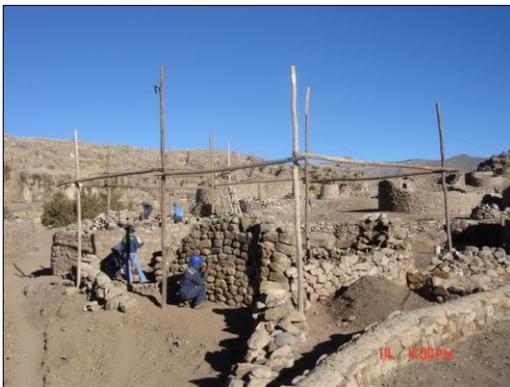
Sector II Plazapampa Recinto 27 trabajos preliminares de obra registro e izado de balizas y crucetas.

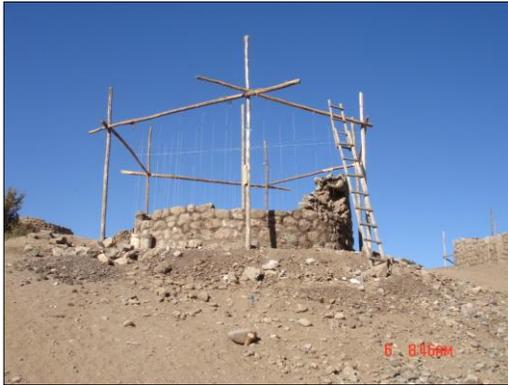
Sector II Plazapampa Recinto 29 trabajos preliminares de obra registro e izado de balizas y crucetas.

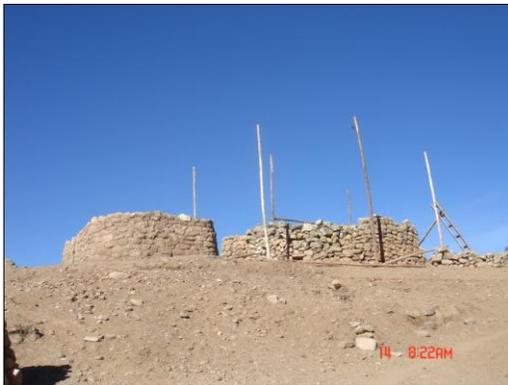
Sector II Plazapampa Recinto 27 intervención restaurativa, consolidación y emboquillado de

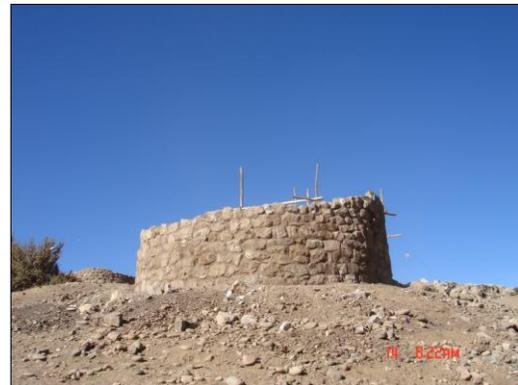
Sector II Plazapampa Recinto 33 intervención restaurativa, consolidación y emboquillado de

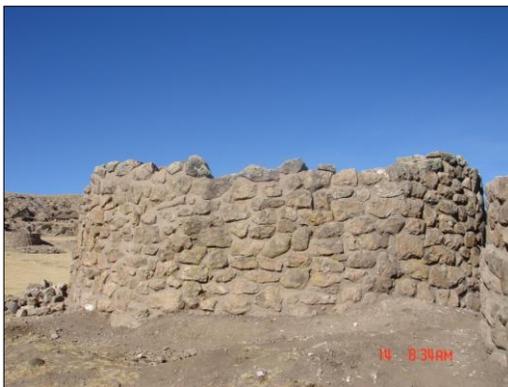
Sector II Plazapampa Recinto 37 intervención restaurativa, consolidación y emboquillado de paramento. Final de los trabajos restaurativos.

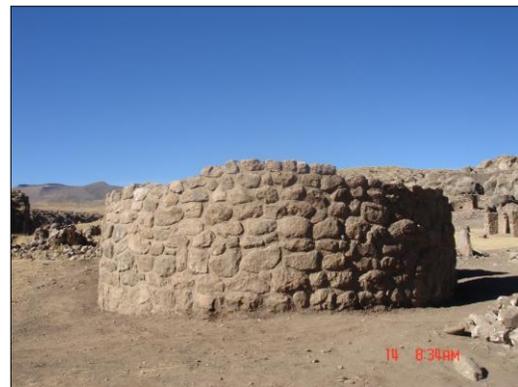
Sector II Plazapampa Recinto 37 intervención restaurativa, consolidación y emboquillado de paramento. Final de los trabajos restaurativos.

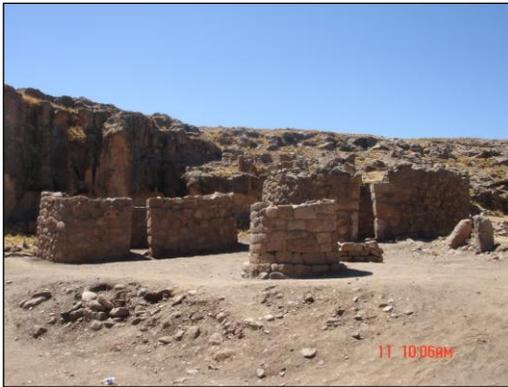
Sector II Plazapampa vista panorámica de los Recintos 32 y 33 después de la intervención restaurativa.

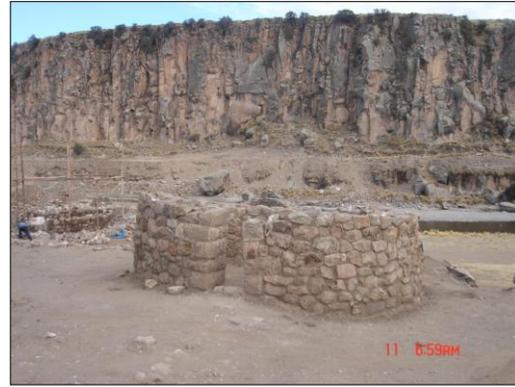
Sector II Plazapampa Recinto 27 intervención restaurativa, consolidación y emboquillado de paramento. Final de los trabajos restaurativos.

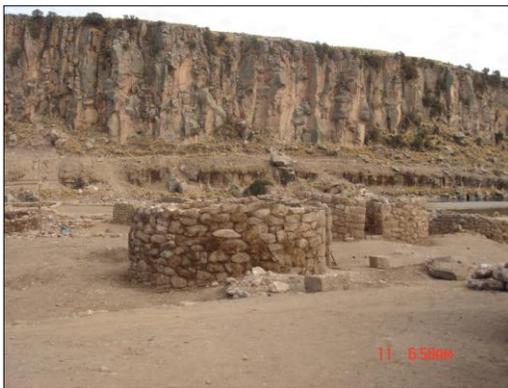
Sector II Plazapampa vista panorámica de los Recintos 13 y 16 después de la intervención restaurativa.

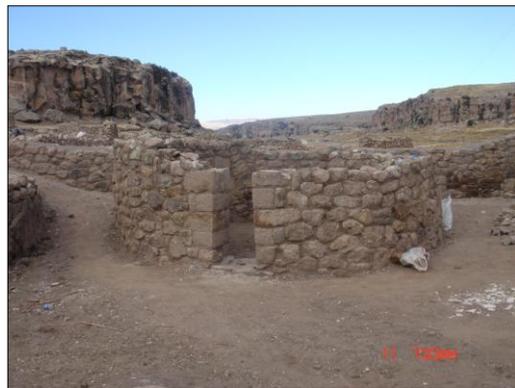
Sector II Plazapampa Recinto 16 intervención restaurativa, consolidación y emboquillado de paramento. Final de los trabajos restaurativos.

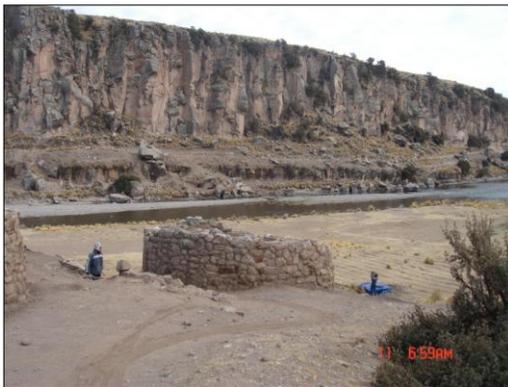
Sector II Plazapampa Recinto 29 intervención restaurativa, consolidación y emboquillado de paramento. Final de los trabajos restaurativos.

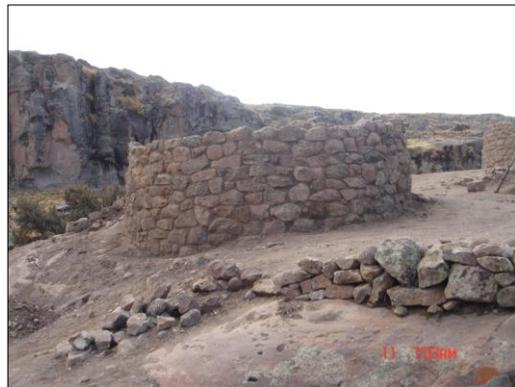
Sector II Plazapampa Recinto 29 intervención restaurativa, consolidación y emboquillado de paramento. Final de los trabajos restaurativos.

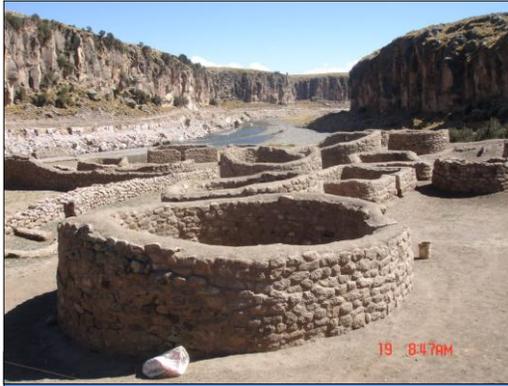
Sector II Plazapampa vista panorámica de los Recintos circulares y rectangulares, después de la intervención restaurativa.

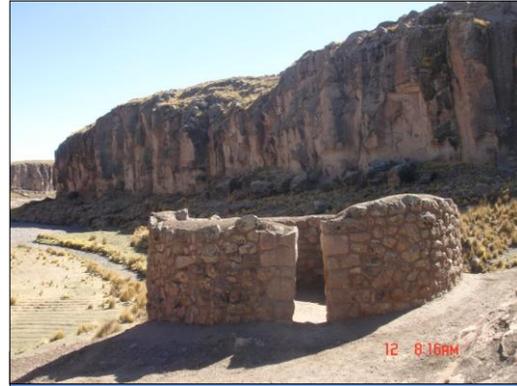
Sector II Plazapampa Recinto 29 intervención restaurativa, consolidación y emboquillado de paramento. Final de los trabajos restaurativos.

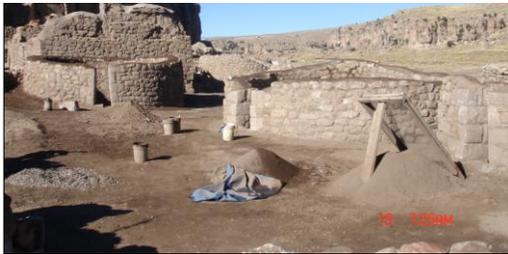
Sector II Plazapampa intervención restaurativa, consolidación y emboquillado de paramento. Final de los trabajos restaurativos.

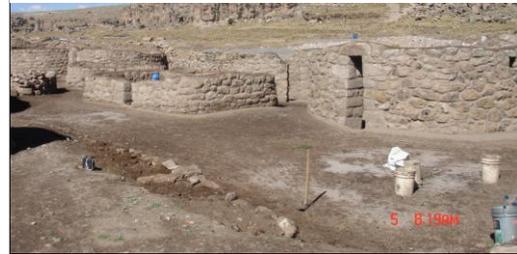
Sector II Plazapampa, intervención restaurativa, nivelación y apisonado de pisos y emboquillado de paramento. Final de los trabajos restaurativos.

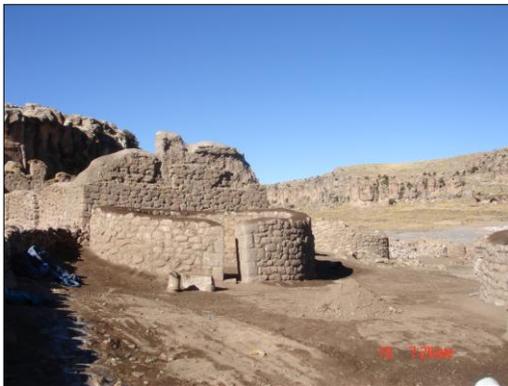
Sector II Plazapampa Recinto 11 intervención restaurativa, cubiertas y emboquillado de paramento. Final de los trabajos restaurativos.

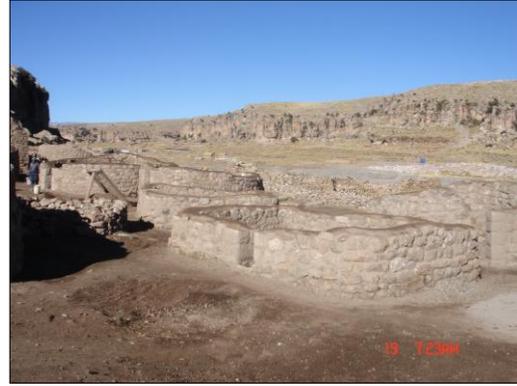
Sector II Plazapampa Recinto 18 intervención restaurativa, cubiertas y emboquillado de paramento. Final de los trabajos restaurativos.

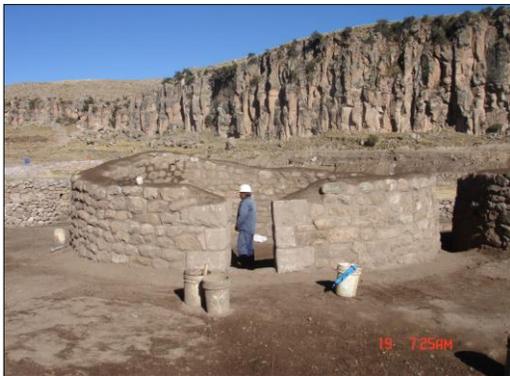
Sector II Plazapampa Recinto 13 intervención restaurativa, cubertinas y emboquillado de paramento. Final de los trabajos restaurativos.

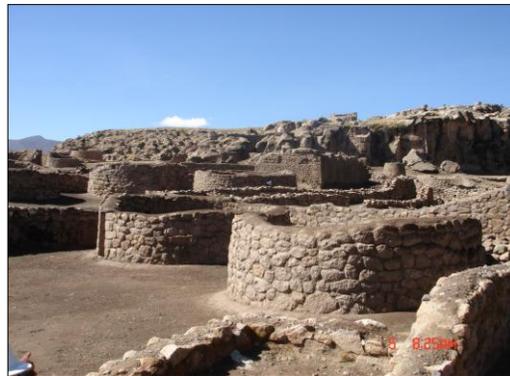
Sector II Plazapampa, intervención restaurativa, cubertinas y emboquillado de paramento. Final de los trabajos restaurativos.
