INSTITUTO NACIONAL DE CULTURA CUSCO
DIRECCIÓN DE CONSERVACIÓN DEL PATRIMONIO CULTURAL INMUEBLE
SUB DIRECCION DE OBRAS

INFORME ANUAL DE OBRA Y PRE LIQUIDACION DE OBRA - 2009

***PROYECTO: RESTAURACIÓN Y PUESTA EN VALOR
DEL MONUMENTO HISTORICO ARTISTICO***

“TEMPLO COLONIAL DE HURIN SAYA”

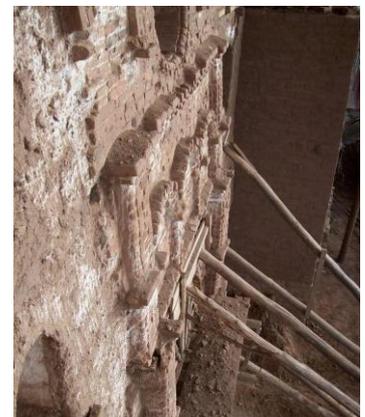
Actualmente la portada de ladrillo se encuentra en muy mal estado de conservación y en proceso de colapsamiento hacia

el interior del templo siendo el desplome de 45 cm en una altura de 6.50 mtrs. Dicho desplome se da partir del segundo, tercer cuerpo y astial del muro de pies. El primer cuerpo se encuentra erosionado las bases de los ladrillos, siendo necesario la consolidación y restitución de piezas deterioradas,

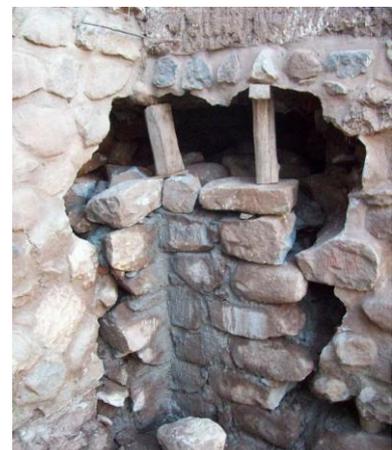
CALZADURAS DE CIMIENTOS CORRIDOS DE PIEDRA CON MORTERO DE CAL-CEMENTO. M3.

Para consolidar la estructura de los cimientos de los muros de adobe, se realizo calzaduras en la parte exterior de las cimentaciones de muro de la epístola,, muro del evangelio, muro de pies, proceso que se realiza desde el interior y exterior de cada ambiente con sus respectivas zarpas. Las mismas son de piedras asentadas con mortero de cal cemento, siendo restituidas las piedras deterioradas que conforman los cimientos de la estructura con otras de similar dimensión al original, cuidando de mantener el mismo nivel de los elementos adyacentes así como la dimensión de la juntas, las que serán de un mortero mejorado compuesto por una mezcla de cal arena 1:3 y un 20% de cemento medido en volumen.

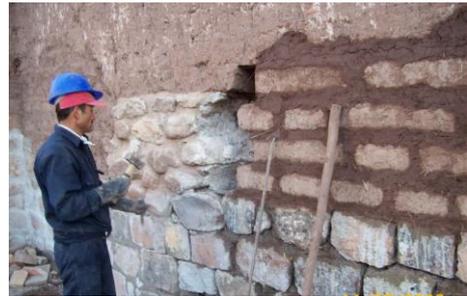
CALZADURAS DE MUROS DE ADOBE

Descripción.- El trabajo ejecutado con adobes de 0.30 x 0.60 x 0.15 metros completamente secos, elaborados bajo estricto control de calidad; se realizaron calzaduras en las bases del muro lado evangelio, que se encuentran afectados por la humedad ascendente, donde se aprecia elementos en mal estado de conservación, figurados, fracturados o intemperizados
Método de Ejecución.- Para la calzadura de los muros se emplearon adobes nuevos de 0.60m x 0.30m x 0.15m que reemplazaron los fisurados, erosionados o intemperizados, teniendo la precaución de que el mortero de barro no tenga mucha humedad, la calzadura sigue el dentado del contrafuerte para una mejor traba y adherencia, esta labor se ejecuta de pieza por pieza, acuñando con elementos sólidos como pedazos de teja o piedras

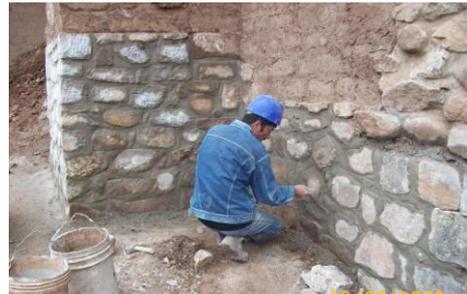
EMBOQUILLADOS DE SOBRECIMIENTOS CON MORTERO DE CAL

Descripción.- Ha de constituir una importante labor de protección de todas las estructuras del templo; Se trata de la consolidación de los sobre cimientos, donde de acuerdo a las prospecciones y calzaduras realizadas, se efectúa la consolidación de las juntas entre piedra y piedra, partida ejecutada en sobrecimientos del muro lado evangelio, muro de la epístola y muro de pies.

Método de Ejecución.- Se realizo el sellado de las juntas por un mortero mejorado de cal: arena, el mortero a utilizar es ser conformado por una mezcla cal: arena en proporción 1:3 con un

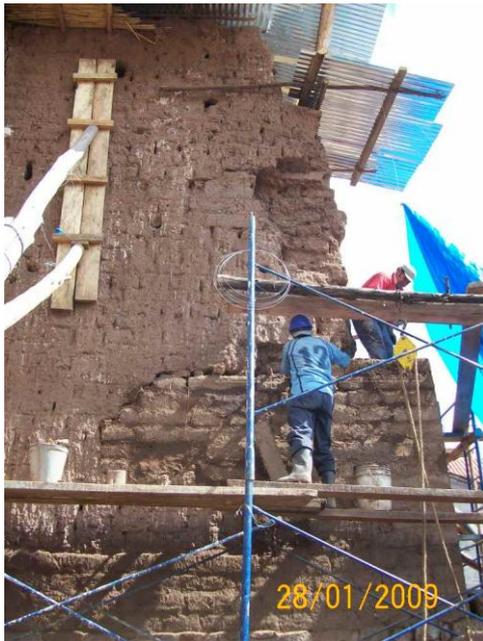
LIBERACION Y CALZADURA DE MURO DE ADOBE EN CONTRAFUERTE DEL MURO DE PIES LADO EVANGELIO

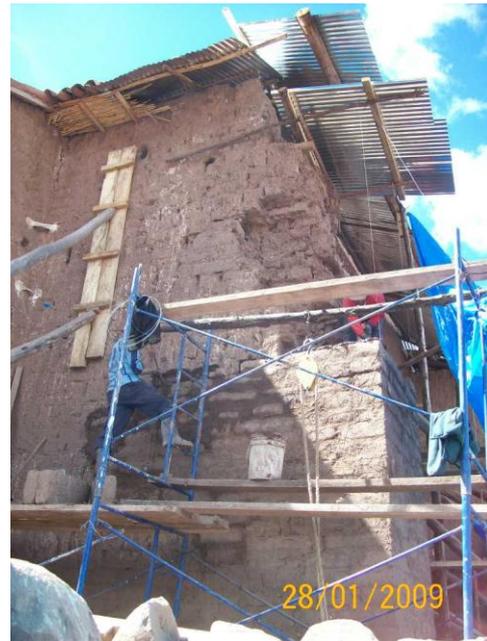
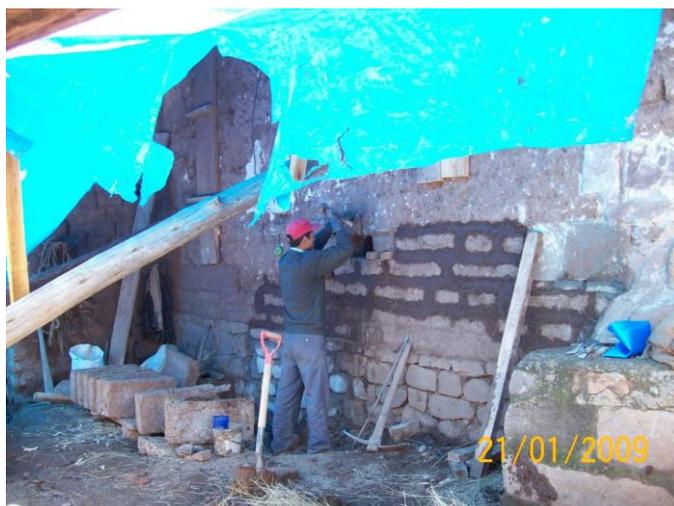
LIBERACION Y CALZADURA DE MURO DE ADOBE EN MURO LADO EPISTOLA.

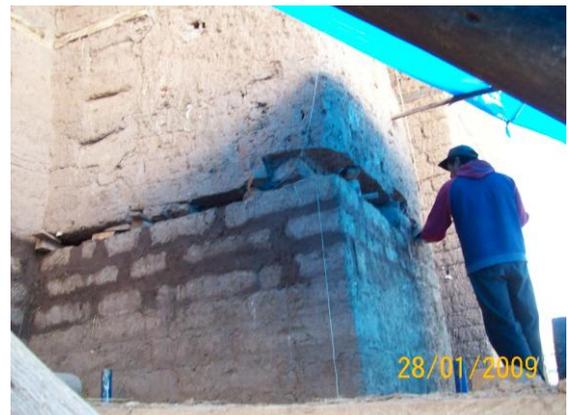
LIBERACION Y CALZADURA DE MURO DE ADOBE EN CONTRAFUERTE DEL MURO DE PIES LADO EPISTOLA

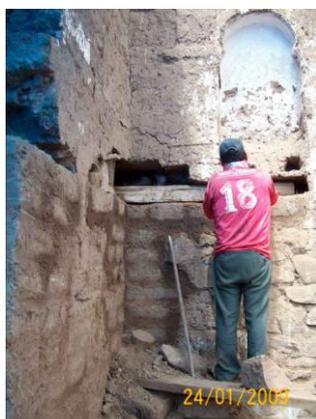
LIBERACION Y CALZADURA DE MURO DE ADOBE EN MURO DE PIES, SECTOR NARTEX.

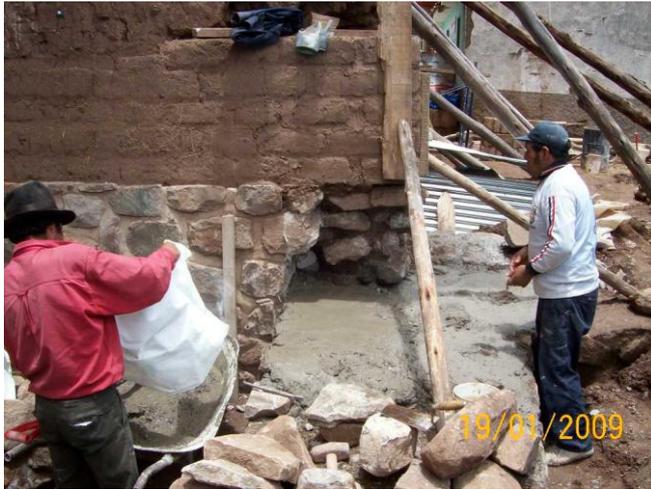
LIBERACION Y CALZADURA DE SOBRECIMIENTO DE CONTRAFUERTE MURO DE PIES.

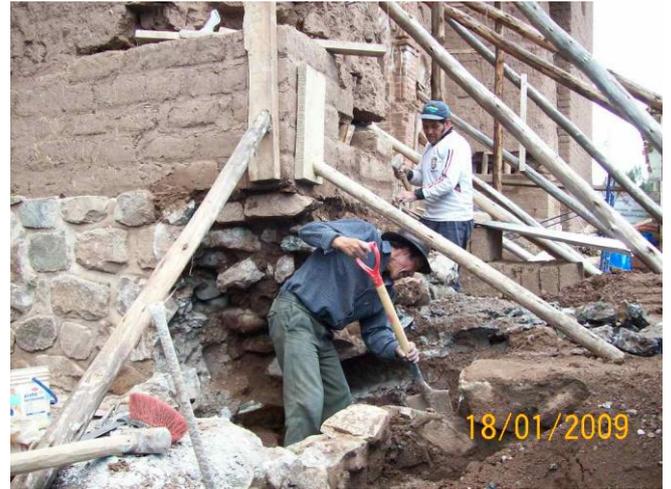
LIBERACION Y CALZADURA DE SOBRECIMIENTO DE CONTRAFUERTE MURO DE PIES.

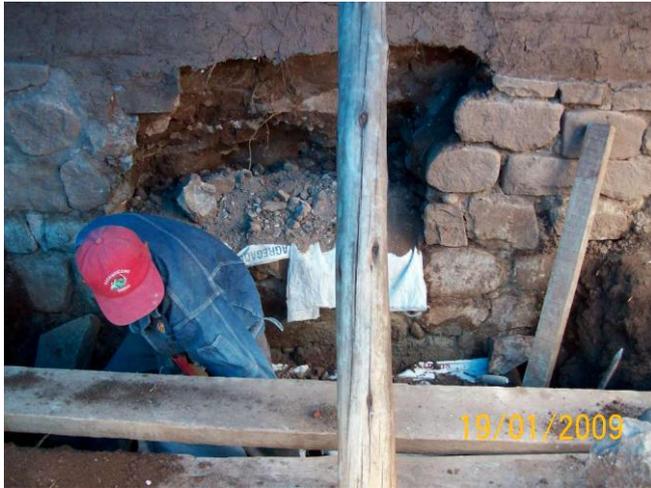
LIBERACION Y CALZADURA DE SOBRECIMIENTO DE EN EXTERIOR DEL MURO LADO EPISTOLA.

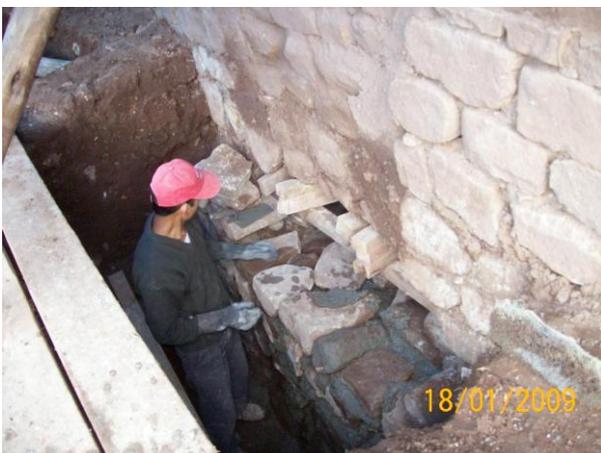
LIBERACION Y CALZADURA DE CIMENTO CON ZARPA EN EXTERIOR DDEL MURO DE LA EPISTOLA.

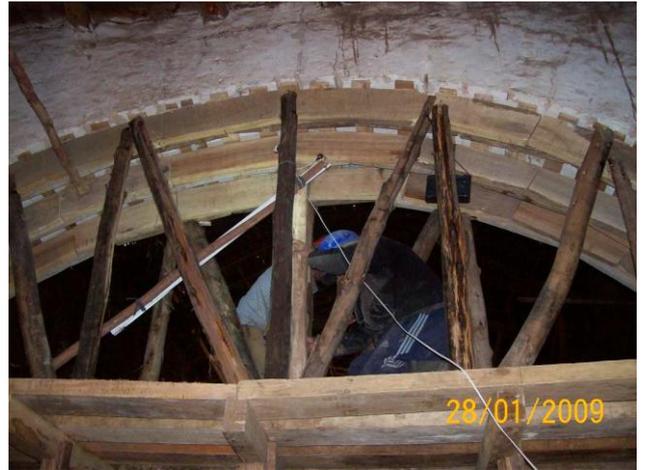
APUNTALAMIENTO Y CIMBRADO DE ARCO CARPANEL DE PIEDRA EN SECTOR DE SOTOCORO.

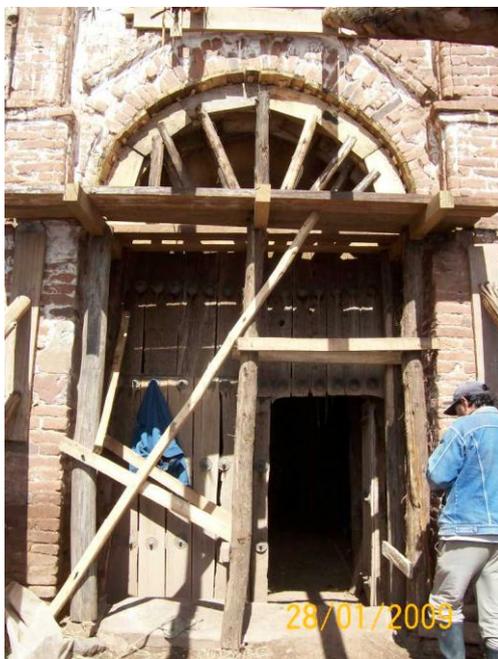
APUNTALAMIENTO Y CIMBRADO DE ARCO DE LADRILLO EN ACCESO PRINCIPAL DEL MURO D EPIES.

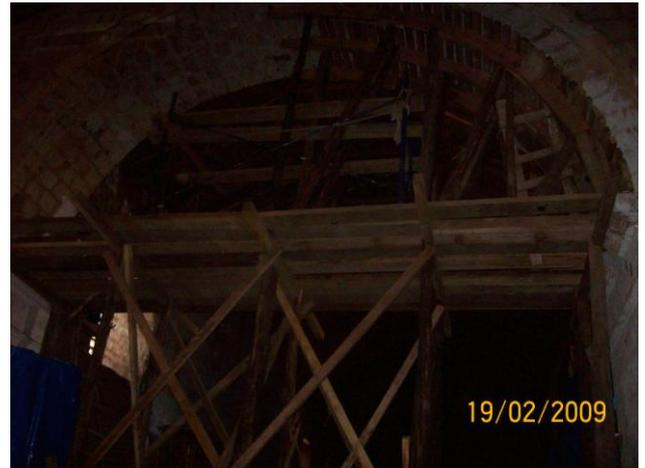
Habiéndose evidenciado el agrietamiento transversal del arco triunfal, como medida preventiva se procedió al apuntalamiento y cimbrado del arco de medio punto con rollizos de eucalipto y madera corriente de 2"x8"x10', 3"x4"x10'; para ello se armo una plataforma de madera de 6.50 x 1.40 mtrs.

CIMBRADO DE ARCO TORAL, CON MADERA CORRIENTE Y ROLLIZOS DE EUCALIPTO.

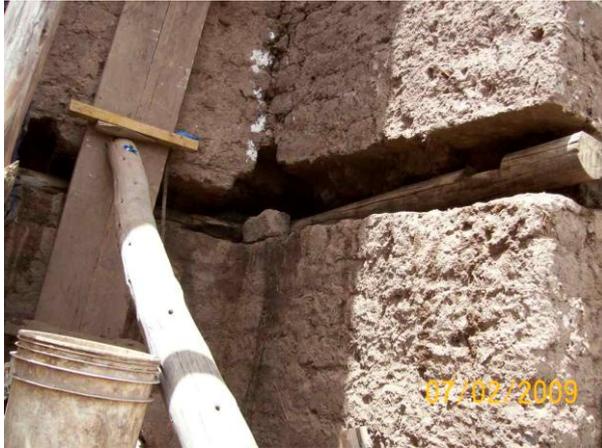
COLOCACION DE LLAVE EN ENCUENTRO DE MUROS DE ADOBE.

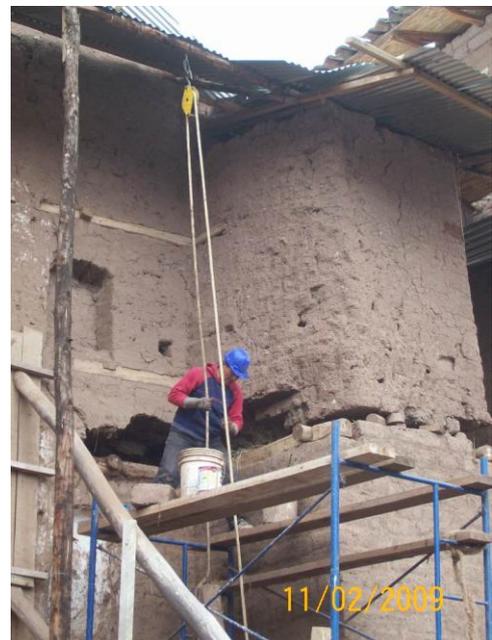
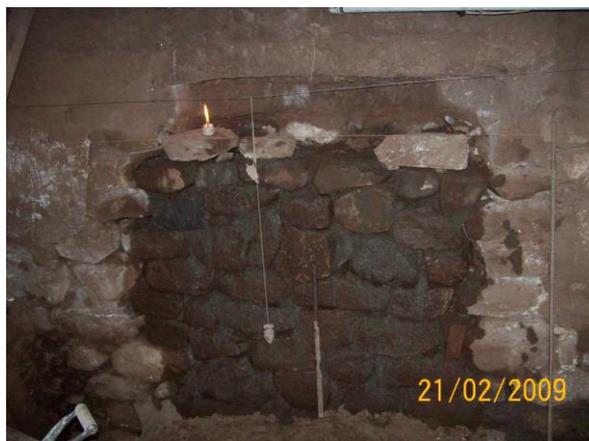
CALZADURA DE SOBRECIMIENTO, CON PIEDRA Y MORTERO DE CAL CEMENTO, EN INTERIOR DEL MURO DE EPISTOLA

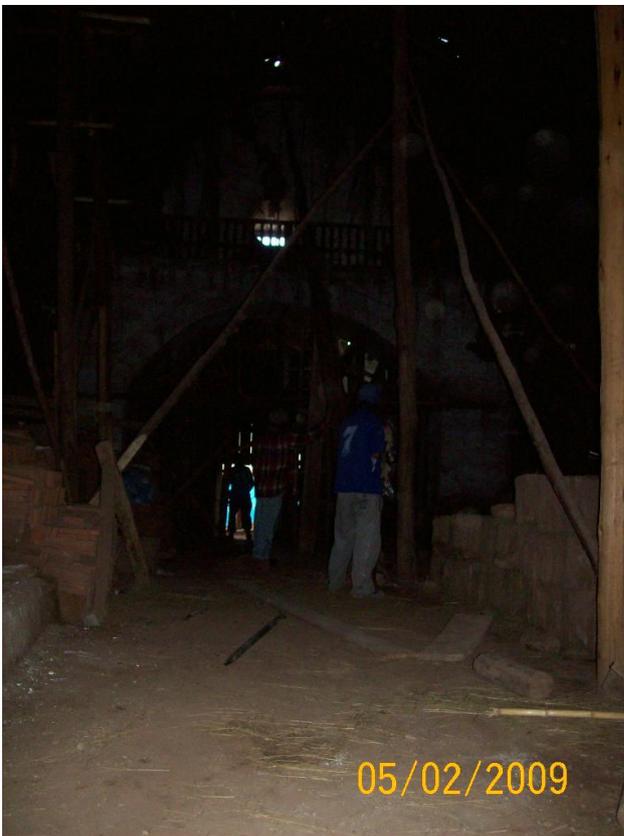
APUNTALAMIENTO DEL ASTIAL DEL MURO DE PIES, CON PUNTAL Y TABLERO TIPO DOBLE.

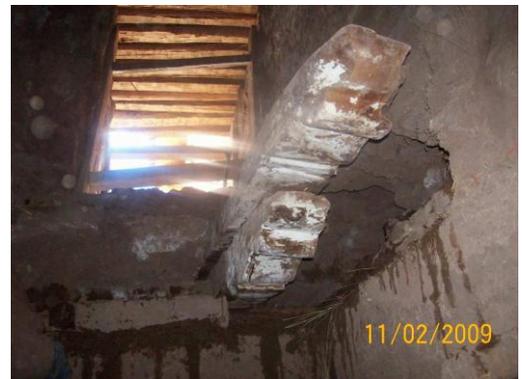
Se refiere al desmontaje de ménsulas de madera, ubicado en los tirantes del techo del sector de la nave, desmontado de manera manual previa registro fotográfico de cada una de las piezas y seguido de la liberación de las ménsulas, luego resguardadas en lugar seguro para su restauración y recuperación; solo se ha podido recuperar 02 ménsulas en regular estado de conservación; el resto de las ménsulas en total deterioro por la humedad y los agentes xilófagos.

LIBERACION Y DESMONTAJE DE MENSULA EN SECTOR DE SOTOCORO.

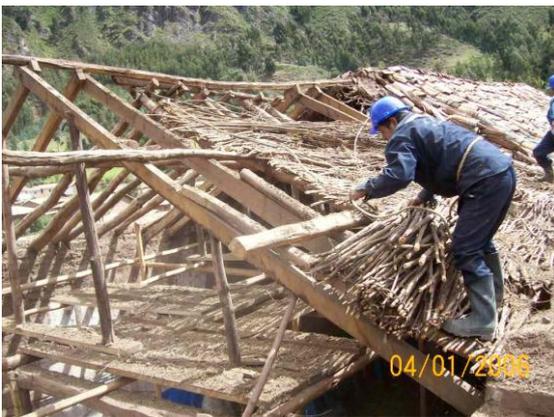
04/01/2006

LIBERACION DE COBERTURA DE TEJA Y ESTRUCTURA DE MADERA DEL TECHO ANTIGUO EN SECTOR DE LA NAVE.

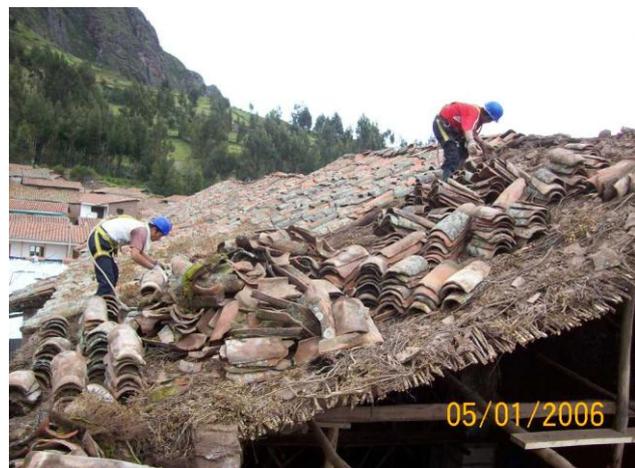
05/01/2006

LIBERACION DE COBERTURA DE TEJA(RECUPERACION DE TEJAS)

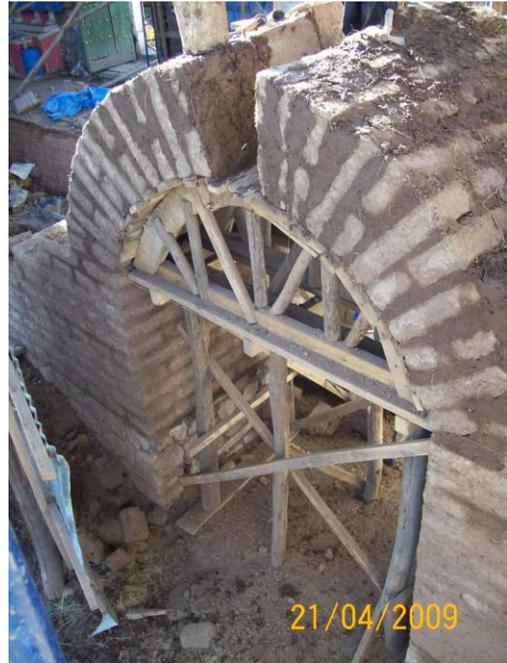
DETALLE DE LA RESTITUCION DE MURO DE ARCO DE
ADOBE.

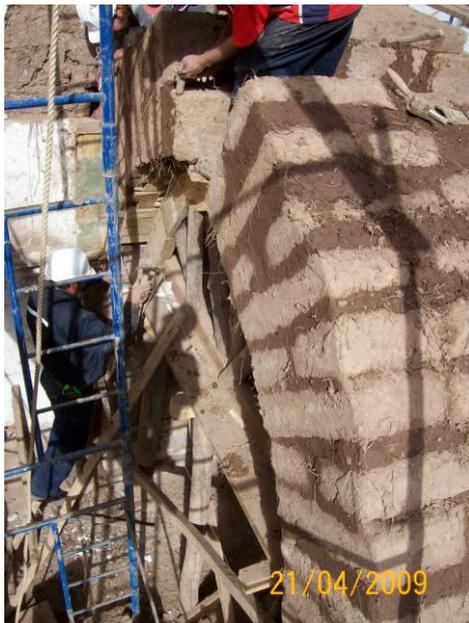
COLOCACION DE ADOBES EN ARCO DE ADOBE,
MURO LADO EVANGELIO.

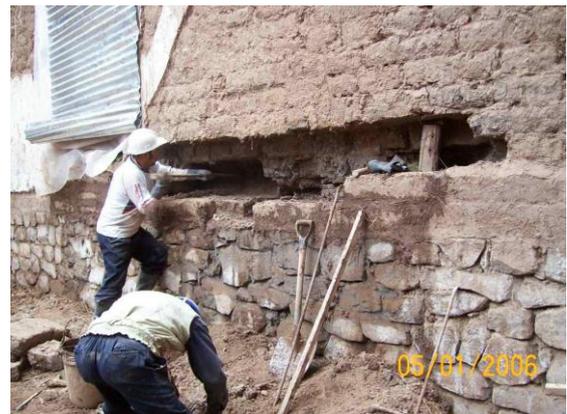
CALZADURA DE SOBRECIMIENTO DE PIEDRA Y
LIBERACION DE BASE DE MURO DE ADOBE, PARA
CALZADURA CON ADOBE.

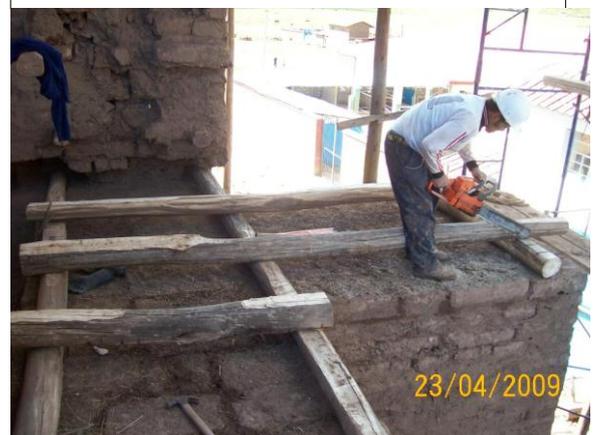
COLOCACION DE LLAVE EN T, EN CONTRAFUERTE Y
MURO DE EVANGELIO, SECTOR CORO.

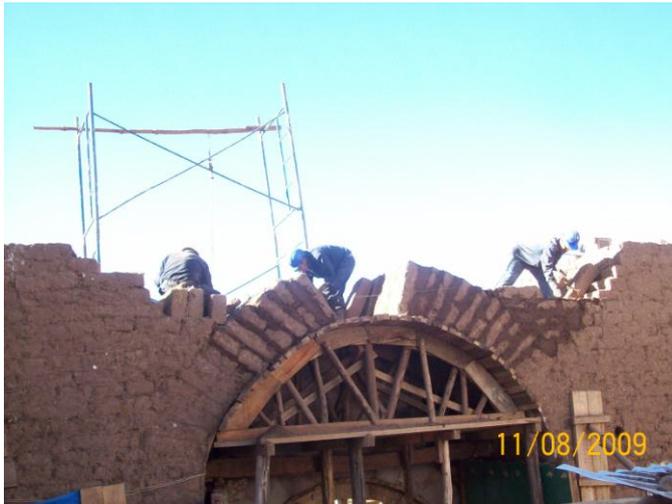
11/08/2009

CALZADURA DE ARCO DE DOBE, EN ACCESO LATERAL LADO EPISTOLA SECTOR DE LA NAVE.

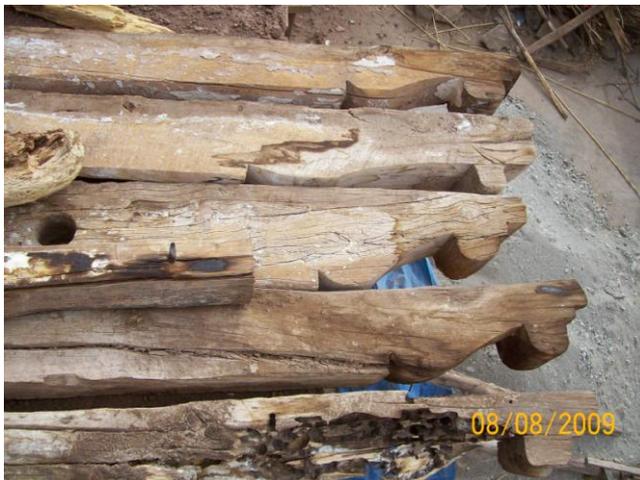
08/08/2009

CANES LIBERADOS DEL TEJAROZ DEL ACCESO LATERAL LADO EPISTOLA, Y EVIDENCIA DEL MODELO DE LAS MOLDURAS DE CAN.

Se evidencia mensulas las mismas se encuentran en total estado de deterioro por agentes xilófagos, por lo cual se restituyo las mensuras de madera aguano de 7"x8"x10`, manteniendo el diseño original de las molduras de acuerdo a la evidencia.

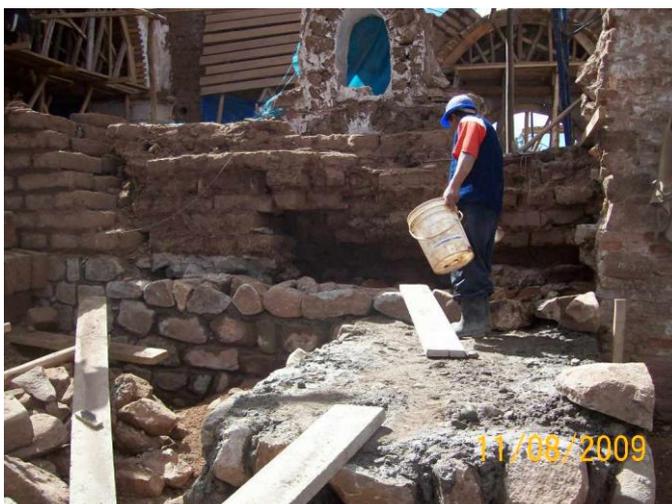
11/08/2009

CALZADURA DE MURO DE VANGELIO.

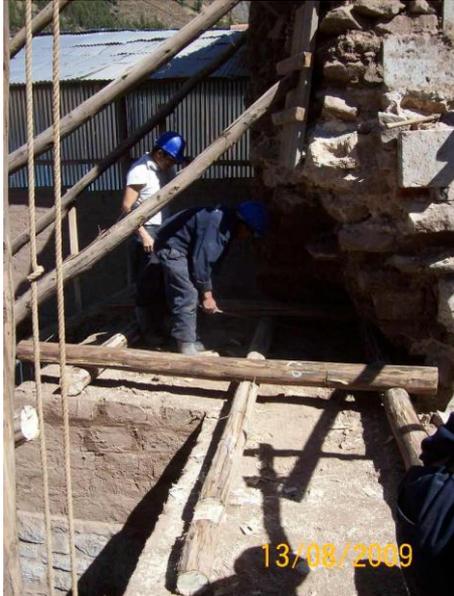
13/08/2009
COLOCACION DE LLAVE EN L, EN ENCUENTRO DE MURO EVANGELIO Y CONTRAFUERTE DE ADOBE.

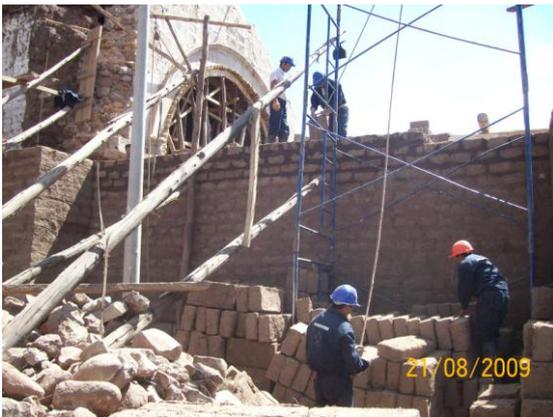
21/08/2009
RESTITUCION DE MURO DE ADOBE, LADO EVANGELIO SECTOR DE LA NAVE.

Método de Ejecución.- Se realiza exploraciones en las cabeceras de los muros y de acuerdo al grado de deterioro de los adobes, se libera teniendo cuidado la seguridad del personal que labora, para luego ser restituidos con materiales nuevos (adobes de las mismas dimensiones asentados con mortero de barro y paja)

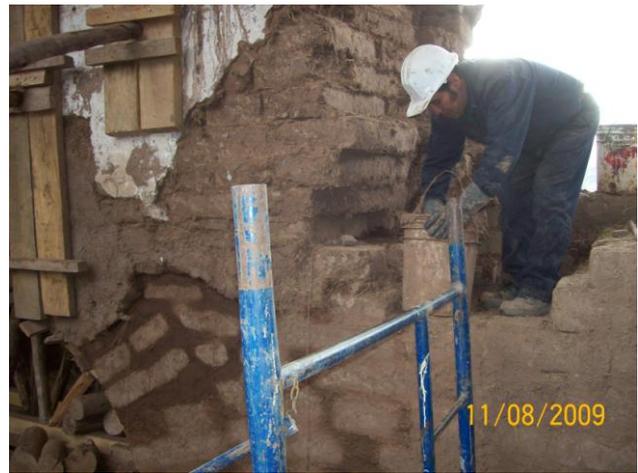
11/08/2009
CALZADURA DE MURO DE ADOBE EN MURO DE PIES.

Descripción.- El trabajo ejecutado con adobes de 0.30 x 0.60 x 0.15 metros; se realizaron calzaduras en cabecera de muro epístola y base del muro de pies. donde se aprecia los adobes en mal estado de conservación, figurados, fracturados o intemperizados.

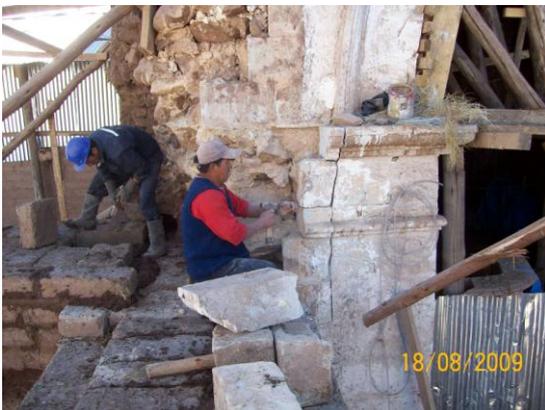
Se indica el muro de piedra del arco triunfal estuvo agrietado en lado del evangelio.

18/08/2009
RECOMPOSICION DE MURO DE PIEDRA DEL ARCO TRIUNFAL., PILASTRA LADO EVANGELIO.

En el muro de piedra del arco triunfal se realiza la recomposición de muro de piedra, realizando el cambio de piedra sillar fracturado y la calzadura del núcleo del muro con piedra mediana y mortero de cal cemento.

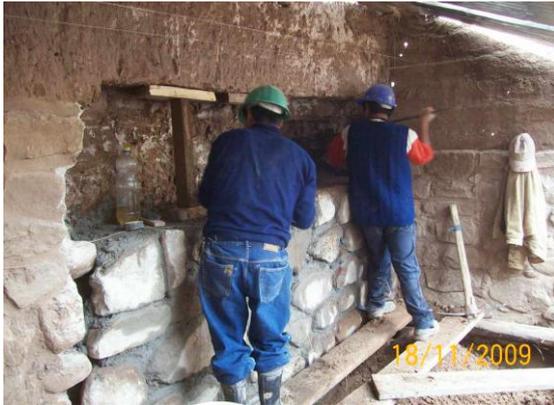
LIBERACION DE BASE DE MURO EROSIONADO,
PARA CALZADURA DE SOBRECIMIENTO.

Se trata de la calzadura de los sobrecimientos, en el sector del muro de la epístola, donde de acuerdo a prospecciones y al nivel de deterioro de las piezas líticas. Se efectuaron la liberación del sobrecimiento deteriorado de piedra y barro, el mismo es restituido con un sobrecimiento de mejor consistencia con piedra grande y mortero mejorado en una mezcla de cal – arena en proporciones de 1:3 con un adicional de cemento del 30% del volumen total para acelerar el fraguado por razones climáticas.

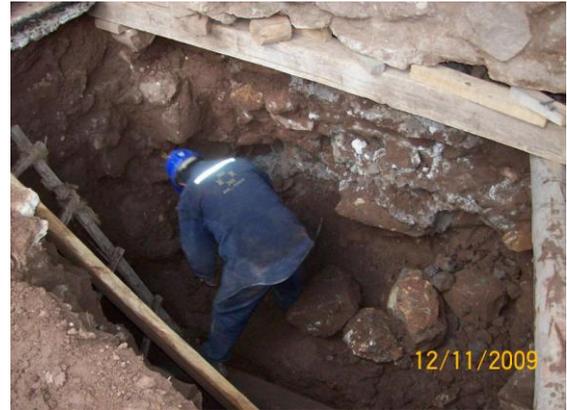
LIBERACION DE CIMIENTO DE PIEDRA CON
MORTERO DE BARRO. SE OBSERVA LA CARENCIA
DDE PIEDRAS GRANDES.

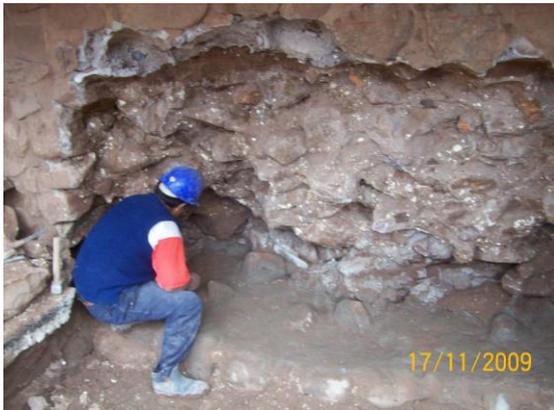
SOBRECIMIENTO LIBERADO EN BASE DE MURO
EVANGELIO, PARA CALZADURA DE
SOBRECIMIENTO DE PIEDRA CON MORTERO DE
CAL CEMENTO.

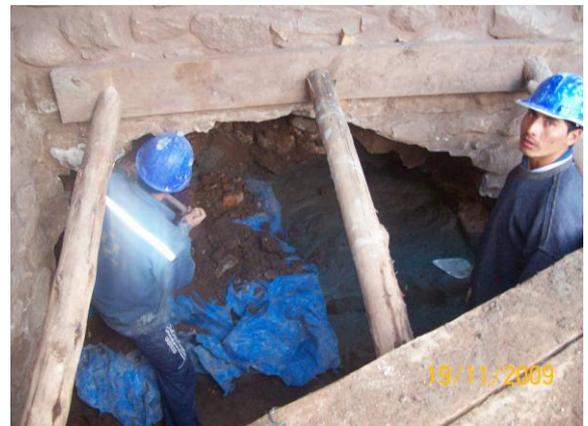
LIBERACION DE CIMIENTO DE PIEDRA Y MORTERO
DE BARRO, EN BASE DEL MURO EPISTOLA, SE
REALIZA LA EXPLORACION Y SE VERIFICA LA
CARENCIA DE PIEDRAS GRANDES., HAY MAYOR
CANTIDAD DE TIERRA.

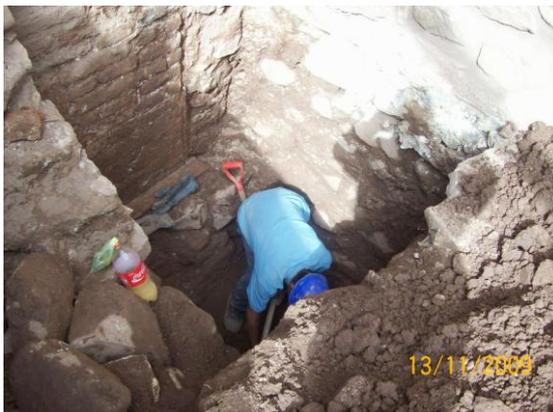
EXCAVACION DE ZANJA EN EXTERIOR DEL MURO
EPISTOLA, Y SE EVIDENCIA BASE DE
MANPOSTERIA DE LADRILLO EN BASE DEL MURO
DE ADOBE.

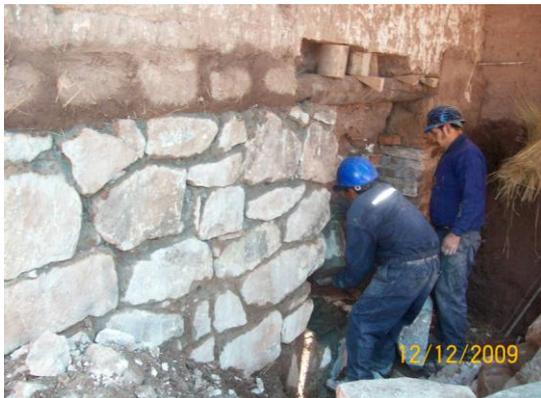
CALZADURA DE SOBRECIMIENTO DEL MURO EVANGELIO, SECTOR PRESBITERIO DEL TEMPLO.

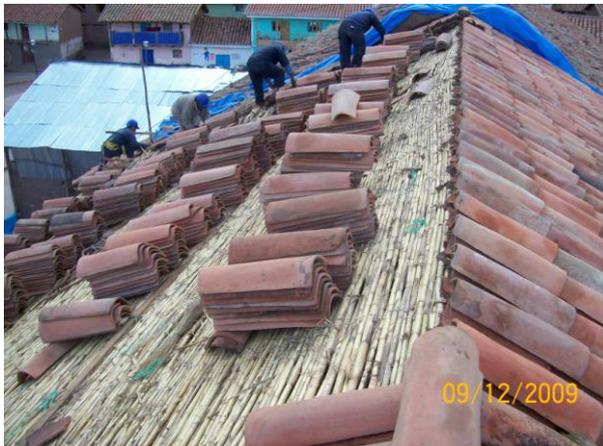
TRABAJOS DE RESTITUCION DE COBERTURA DE TEJA COLONIAL EN SECTOR DE LA NAVE DEL TEMPLO.

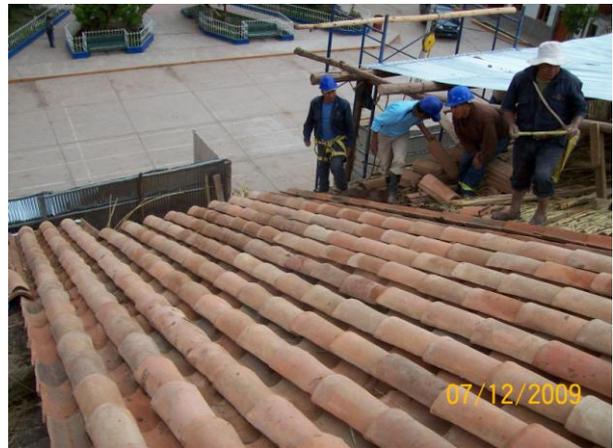
PERSONAL CON EQUIPOS DE SEGURIDAD EN TRABAJOS DE TECHO.

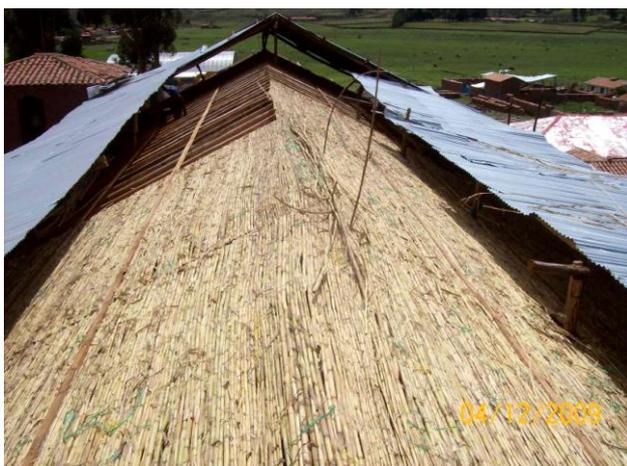
ENCARRIZADO Y COLOCACION DE CORREAS EN FALDON DE COBERTURA, EN SECTOR DE LA NAVE DEL TEMPLO.
