***INFORME ANUAL Y PRELIQUIDACION
DE OBRA 2009***

***R P V. M H A TEMPLO SAN JERONIMO
DE COLQUEPATA***

RESTAURACION Y PUESTA EN VALOR DEL MONUMENTO HISTORICO ARTISTICO DEL TEMPLO SAN JERONIMO DE COLQUEPATA

CUSCO, ENERO DEL 2010

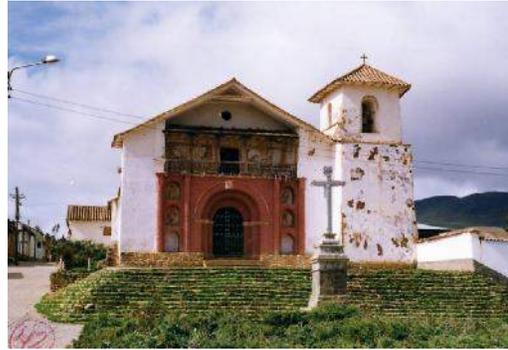
Se aprecia el resultado de la intervención de la sobrecimentación; así como la continuidad en el alineamiento de la Fachada Principal y la Torre – Campanario

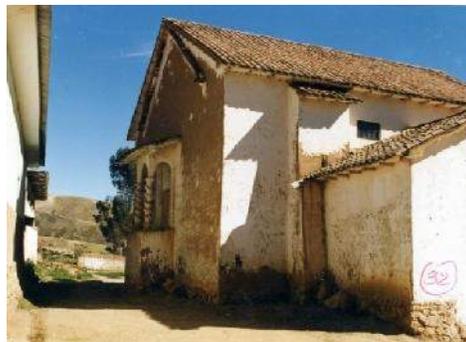
Han dejado a la vista de la anterior intervención, el sistema de pares apoyados en las vigas arrocabe con sus elementos originales; solo habiéndose recompuesto los techos. A ambos costados del muro testero, aparentemente por el exterior no presenta fallas estructurales, pero si producto del intemperismo existe desprendimiento de tratamiento de revestimiento superficial, así como también la erosión de unidades de adobe.

Vista de la Fachada Posterior, donde se muestra la Capilla Absidal y el predominio de muro ciego.

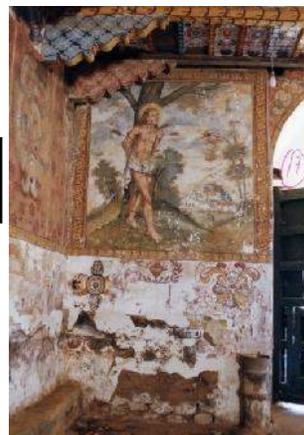
Desprendimiento de pintura mural, producto de la filtración de humedad por capilaridad que presenta en toda la base del templo, así mismo desde el interior y a nivel superior empiezan a conformarse grietas en los encuentros de muros.

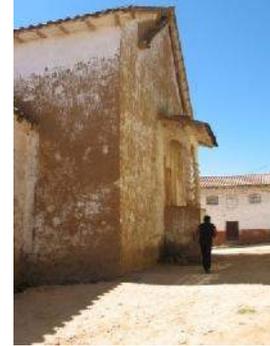
FACHADA POSTERIOR

Después de la intervención efectuada, las estructuras presentan problemas en el sector del encuentro entre el Muro Testero y el del Evangelio, presentándose una fisura de piso a techo, por lo demás solo se constata la pérdida de enlucido de cal probablemente debido a agentes climáticos, que muestra en las bases una erosión por salpicadura de aguas pluviales del techo.

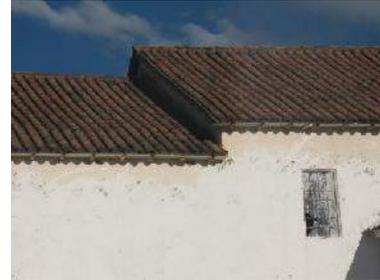
LOS TECHOS

Debido a la falta de mantenimiento aproximadamente el 50% (tejas) se encuentra en mal estado. Al realizar la prospección de la sobrecobertura se constata que presenta uniones de piezas deficientes, además de apoyarse sobre la estructura original de cobertura. Por último al sacar el nivel de pendiente de la estructura de sobrecobertura encontramos una deflexión de 7 a 12cm en la luz intermedia de cada pieza, producto quizás de la sobrecarga que produce el material de cobertura como la torta de barra y teja.

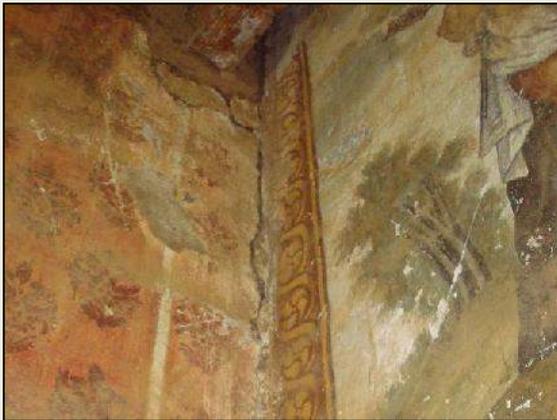
INTERVENCION EN EL SECTOR: INTERIOR DEL TEMPLO – MURO BAPTISTERIO LADO EPISTOLA

FISURA EN ENCUESTRO DE MURO QUE FRAGMENTA LA PINTURA MURAL, ASI COMO TAMBIEN NOTORIA PRESENCIA DE HUMEDAD Y ARCO DE QUINCHA EN PESIMO ESTADO DE CONSERVACION

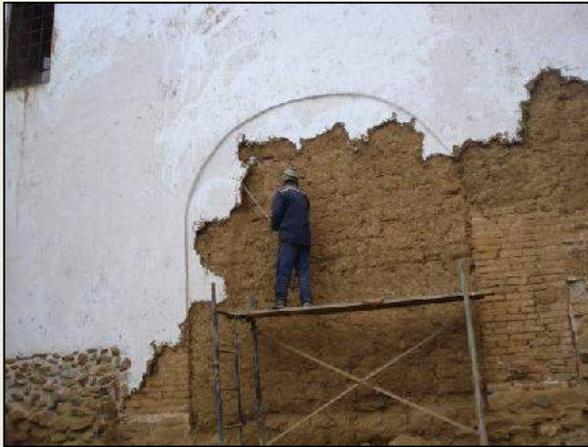
INTERVENCION EN EL SECTOR: NAVE EXTERIOR - LADO EPISTOLA

LIBERACIÓN DE EMBARRE MURO EVANGELIO Y ENCONTRANDO UNA PORTADA DE ACCESO TAPIADA

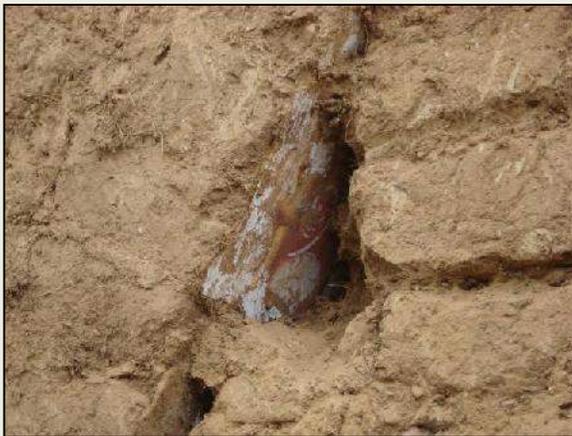
INTERVENCION EN EL SECTOR: ATRIO LATERAL - LADO EVANGELIO

PRESENTA EN EL INTRADOS DEL ARCO DE MEDIO PUNTO DE ADOBE VESTIGIOS DE PINTURA MURAL, ACTUALMENTE TAPIADA POR ESTRUCTURA DE ADOBES QUE HACIA EL LADO INTERIOR PRESENTA TAMBIEN PINTURA MURAL

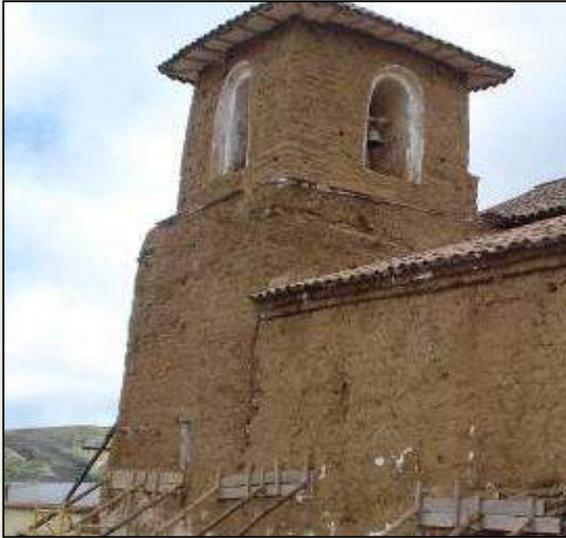
INTERVENCION EN EL SECTOR: TORRE CAMPANARIO Y MURO DE LADO EVANGELIO

ENCUENTRO PRECARIO DE SOBREPARES EN LAS COBERTURAS DE LAS NAVES

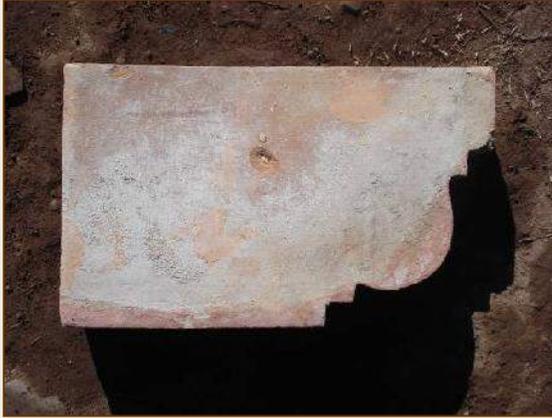
HALLAZGO DE PIEZAS EN LA INTERVENCION

UNIDAD DE LADRILLO MODURADO QUE FUE LINERADO DE LA PORTADA, HEMOS ENCONTRADO 7 TIPOS DE UNIDADES DIFERENCIADAS, ALGUNAS DE LAS CUALES SE DEBERAN RESTITUIR POR SU EVIDENTE DETERIORO

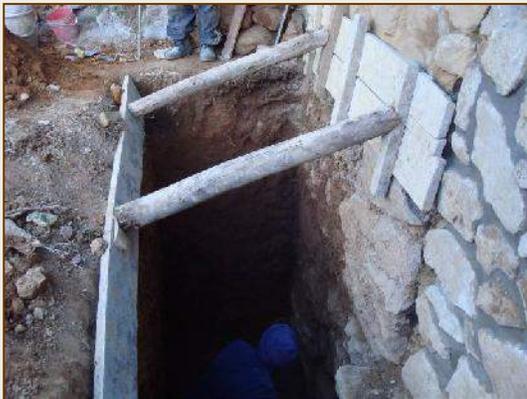
EXCAVACION DE ZANJAS

EN EL SECTOR DEL MURO EVANGELIO – ENCUENTRO CONTRAFUERTE 1 CON MURO EVANGELIO, DONDE SE ENCUENTRA EL NIVEL DE BASE DE CIMENTACIÓN A UNA PROFUNDIDAD DE 1.85M CON RESPECTO AL NIVEL DE TERRENO ACTUAL, ASENTADO SOBRE ROCA.

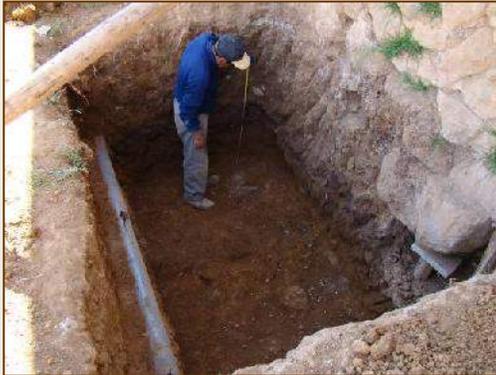
INTERVENCIÓN EN EL SECTOR: ATRIO LATERAL – LADO EVANGELIO

EXCAVACION DE ZANJAS
TORRE CAMPANARIO LADO EPÍSTOLA, SE ENCUENTRA
UN ROLLIZO PARA CABLEADO ELÉCTRICO, A UNA
PROFUNDIDAD DE 1.15 M.

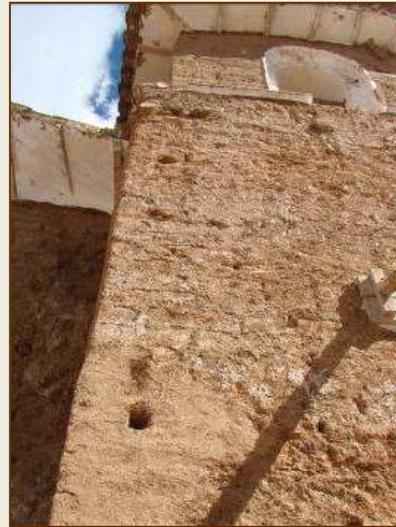
TRAZO Y NIVEL

DESARROLLADO
EN LA TORE
CAMPANARIO
PARA
DETERMINAR SI
PRESENTA
GRADO DE
INCLINACIÓN
PRODUCTO DE
ALGÚN
ASENTAMIENTO.

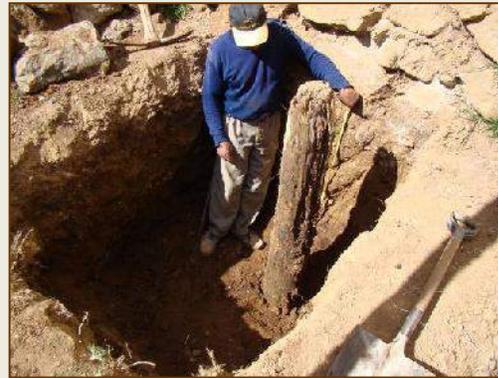
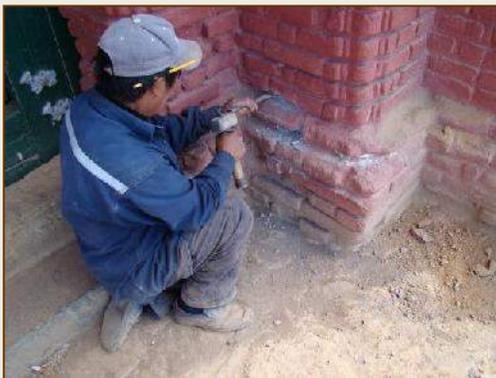
LIBERACION DE UNIDADES DE LADRILLO PASTELERO
ENCONTRÁNDOSE 5 TIPOS MOLDURADOS, EN
UNIDADES DE PORTADA. LAS RESTITUIDAS EN LA
INTERVENCIÓN ANTERIOR PRESENTAN MENOR
ESPESOR.

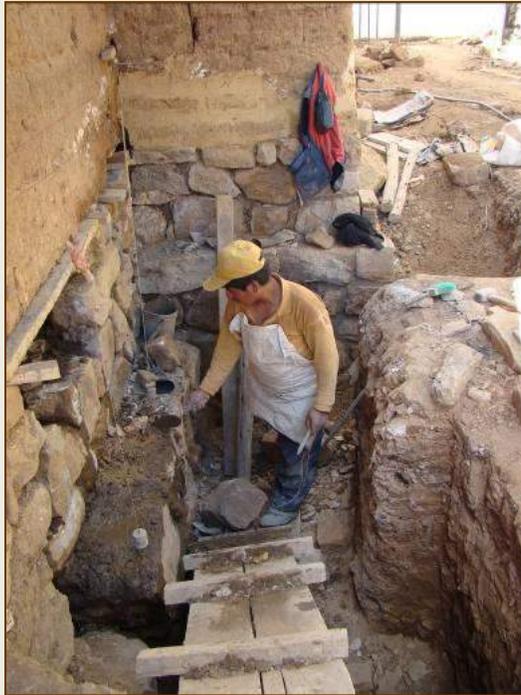
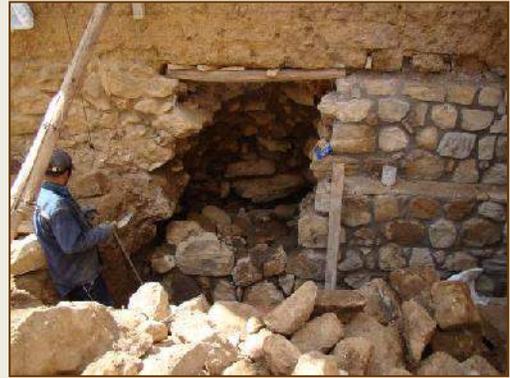
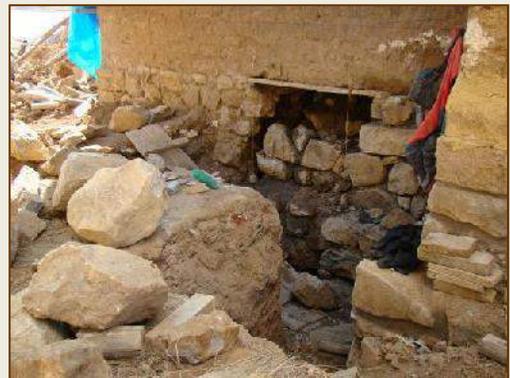
INTERVENCION EN EL SECTOR: MURO TESTERO

RECOMPOSICION DE CIMIENTOS Y SOBRECIENTOS, EMBOQUILLADOS, DESARROLLADAS EN TODO EL EJE DEL MURO TESTERO

LABOR CASI TERMINADA POR EL LADO EXTERIOR PERO QUE SE PROFUNDIZO HASTA SOBREPASAR EL EJE DEL NUCLEO.

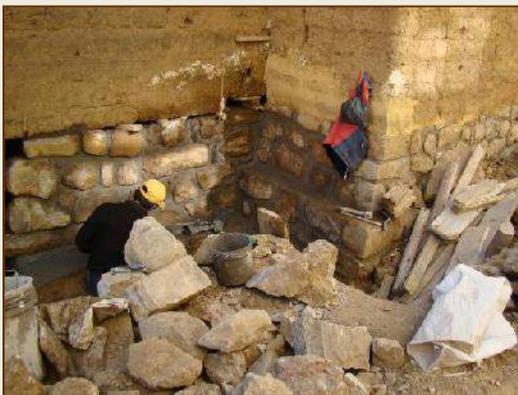
CALAZADURA DE MUROS DE ADOBE

Ejecutado en el lado evangelio, coincide con el eje de desfase de las 2 estructuras de la nave. sector que presenta evidente erosión de las unidades, tal como se aprecia en la foto.

CALZADURA DE SOBRECIMENTOS LADO EVANGELIO

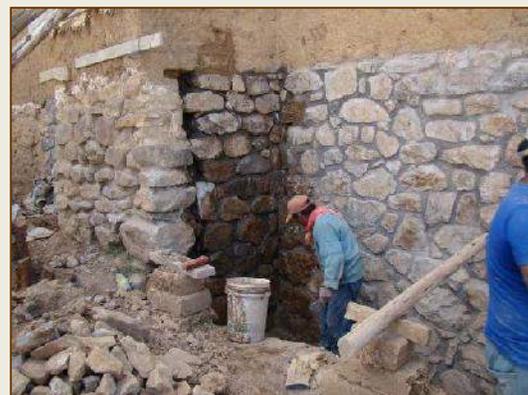
EMBOQUILLADOS (lado evnagelio)

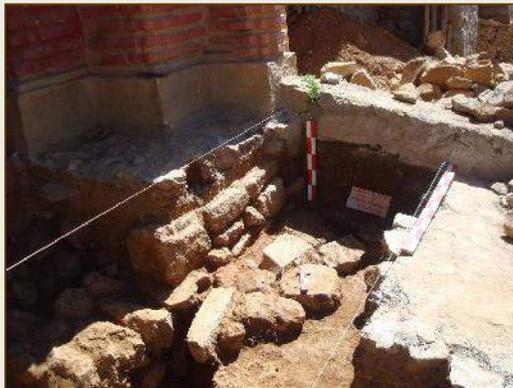
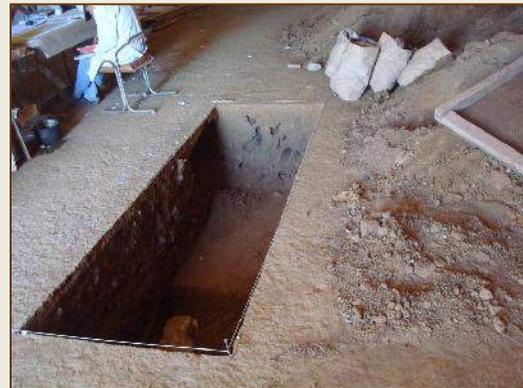
INVESTIGACION ARQUEOLOGICA

Imagen que nos muestra el conjunto de unidades excavadas al interior del templo, que evidencian restos óseos a un nivel muy superficial y que se encuentran completamente disturbados. Asi mismo en la unidad exterior de la portada – lado evangelio se encuentran liticas conformantes de un tratamiento del acceso mediante escalñinatas y la presencia de un canal profundo adosado a la cimentación.

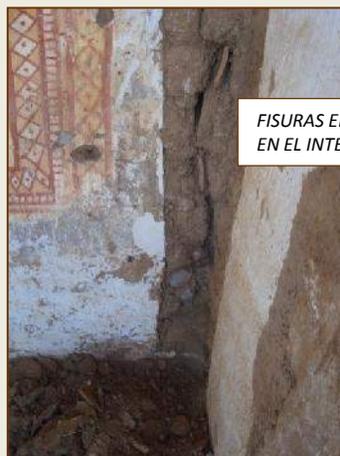
FISURAS EN LOS MUROS UBICADOS
EN EL INTERIOR DEL TEMPLO

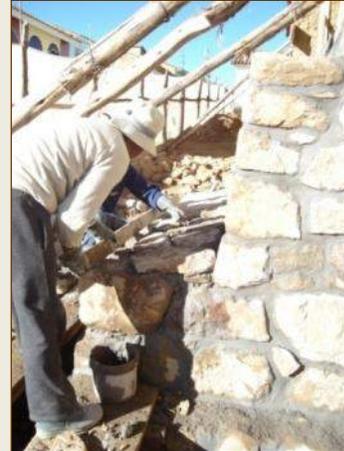
INTERVENCIÓN
ESTRUCTURAL EN
CALZADURAS DE
CIMENTO Y
SOBRECIMIENTO A
NIVEL DE
CIMENTACION SE
ENCENTRO LA
EVIDENCIA DE JUNTA
DE SEPARACION (prom
=8cm) ENTRE MURO
DE PIES ACTUAL (EJE
DE PORTADA
LADRILLO) Y MURO DE
PIES ANTIGUO AMBOS
MANTIENEN UNA
APARENTE SECCION
DEL MURO DE PIES EN
UN PROMEDIO DE 2.80
m.

*CALZADURA DE SOBRECIMIENTO :
MORTERO HORMIGON - CAL. LA
CALZADURA PENETRA EN LA
SECCION DE MURO HASTA 2.20 m.
TANTO A NIVEL DE CIMENTACION Y
SOBRECIMENTACION*

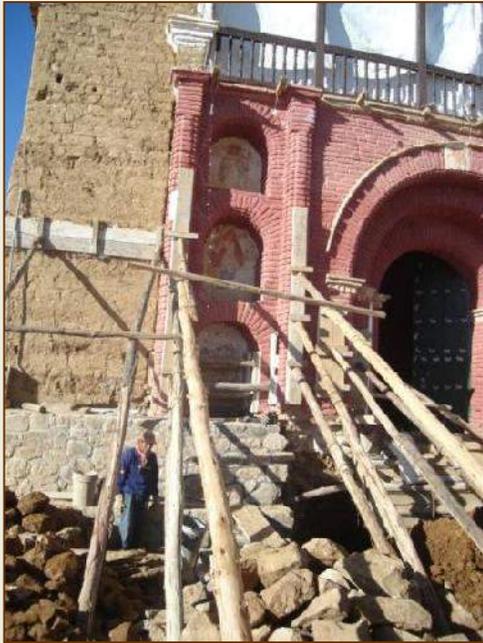
INTERVENCION EN EL SECTOR: ESQUINA DE MURO DE PIES – (Sureste)

APUNTALAMIENTO DE LA ARQUERIA PRINCIPAL DE INGRESO

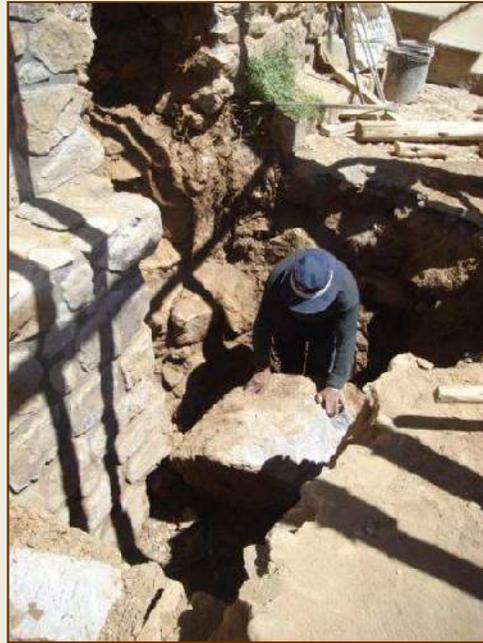
EXCAVACION DE ZANJAS Y LIBERACION DE SOBRECIMIENTO PARA REALIZAR LAS CALZADURAS

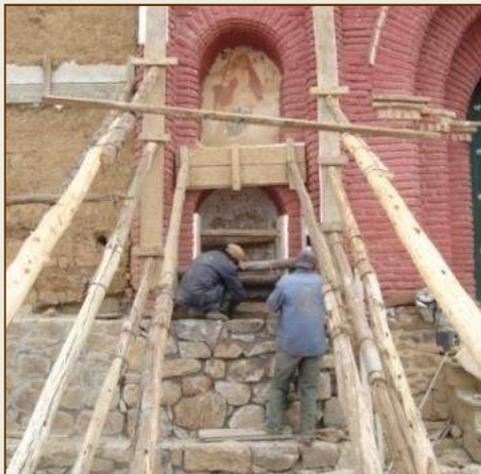
CALZADURAS DE CIMIENTOS Y SOBRECIMIENTO : CON PIEDRA CICLOPEO Y MORTERO DE HORMIGON – CAL – CEMENTO

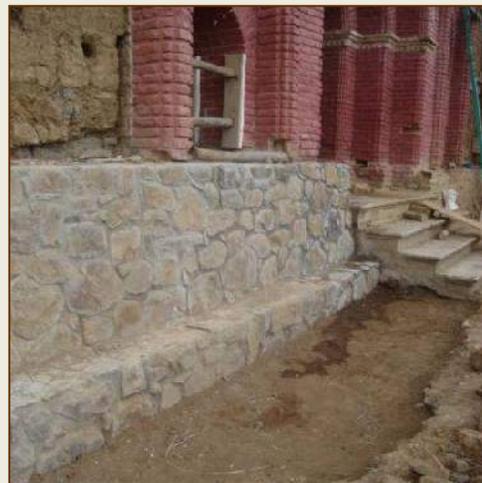
EMBOQUILLADO DE CALZADURAS CEMENTO – CAL – ARENA . RELLENO Y COMPACTADO CON MATERIAQL PROPIO.

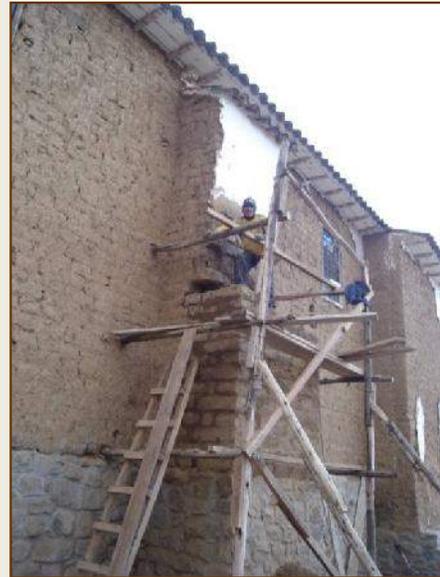
ARMADO DE ANDAMIAJE DE MADERA PARA INTERVENCION EN LA CALZADURA DE MURO DE ABOBE

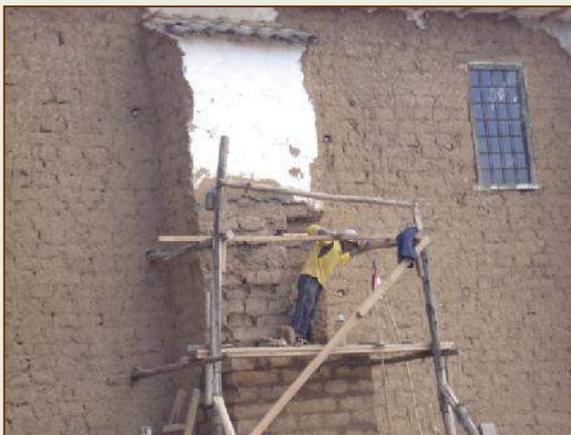
LIBERACION DE MURO DE ADOBE

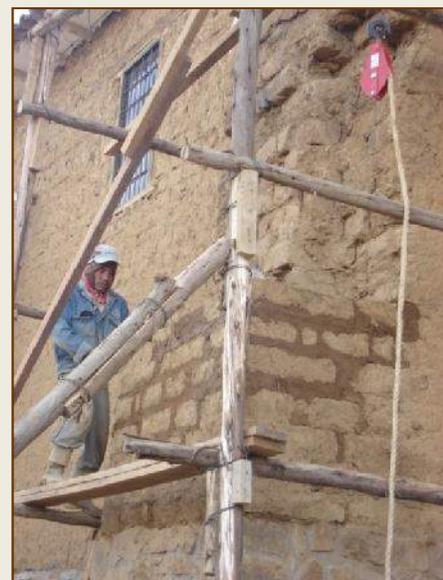
CALZADURA DE MURO CON ADOBE : UNIDADES DE 0.15 X 0.30 X 0.60 MT.

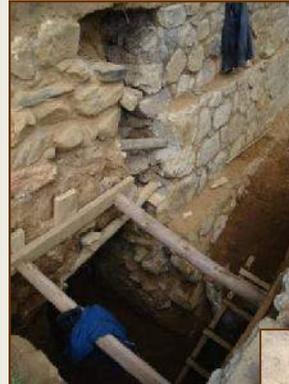
EXCAVACION DE ZANJAS - LIBERACION DE CIMIENTO Y SOBRECIMIENTO

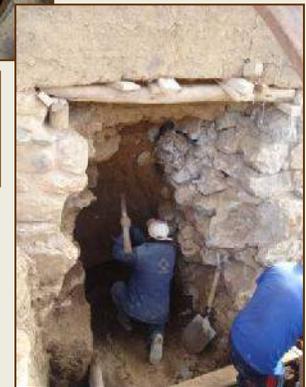
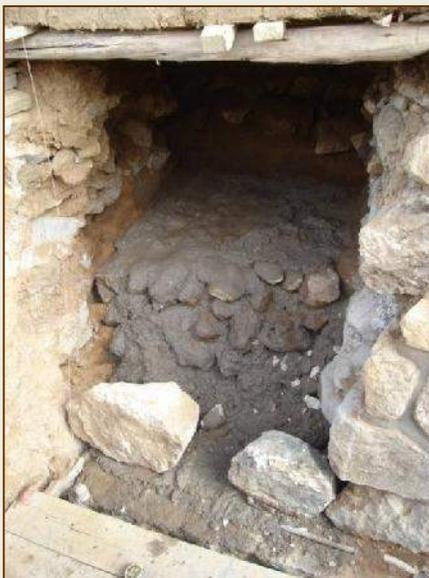
CALZADURAS DE CIMIENTO Y SOBRECIMIENTO : CON PIEDRA CICLOPEO Y MORTERO DE HORMIGON – CAL – CEMENTO

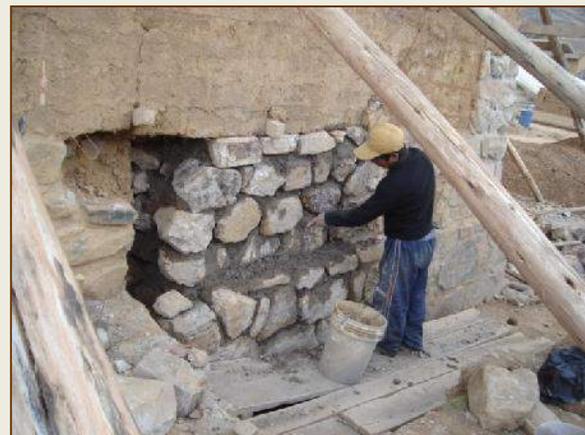
LIMPIEZA DE CALZADURAS PARA LA REALIZACION DE EMBOQUILLADO: MORTERO ARENA – CAL – CEMENTO

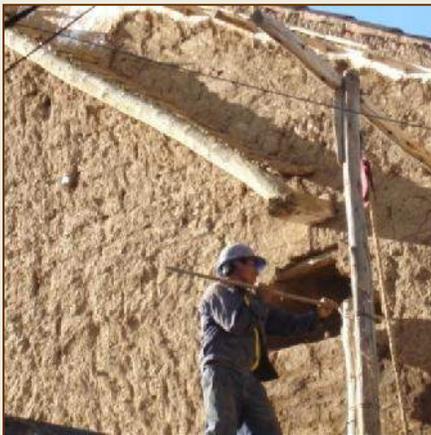
LIBERACION DE MURO DE ADOBE

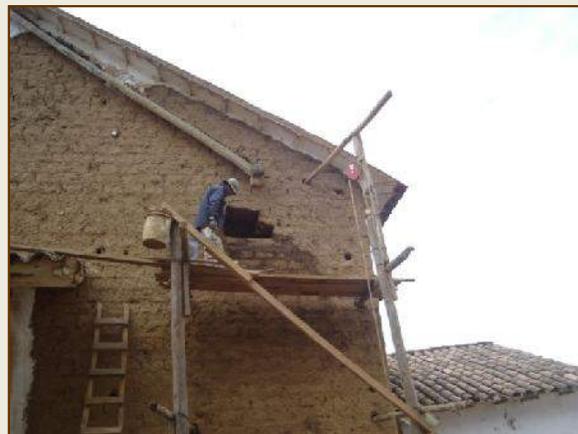
CALZADURA DE MURO CON ADOBE : UNIDADES DE 0.15 X 0.30 X 0.60 MT.

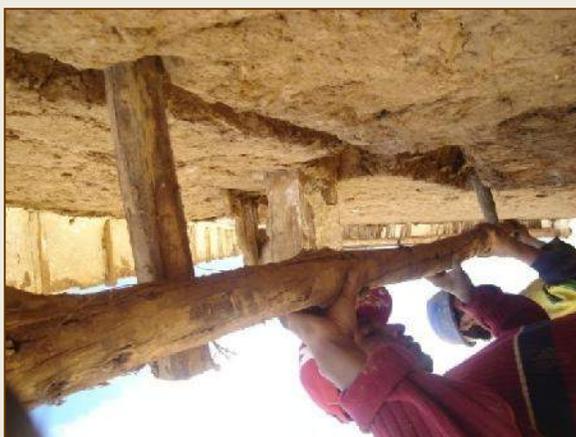
RETIRO DE PIEZA HALLADA - LLAVE

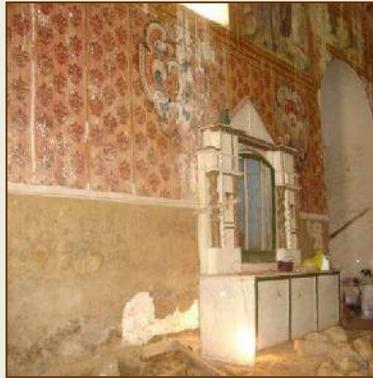
INTERVENCION EN EL SECTOR: MURO DE NAVE – LADO EVANGELIO

ANTES DE LA INTERVENCION

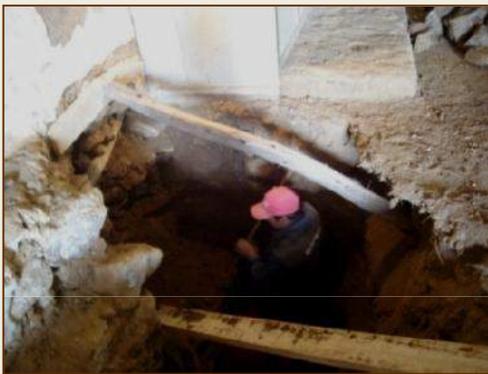
EXCAVACION DE ZANJAS Y LIBERACION DE SOBRECIMIENTO PARA REALIZAR LAS CALZADURAS

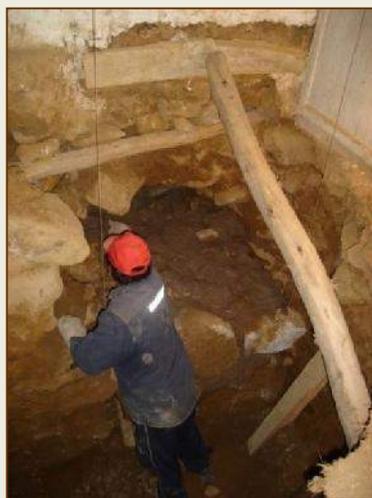
CALZADURAS DE CIMIENTOS Y SOBRECIMIENTO : CON PIEDRA CICLOPEO Y MORTERO DE HORMIGON – CAL – CEMENTO

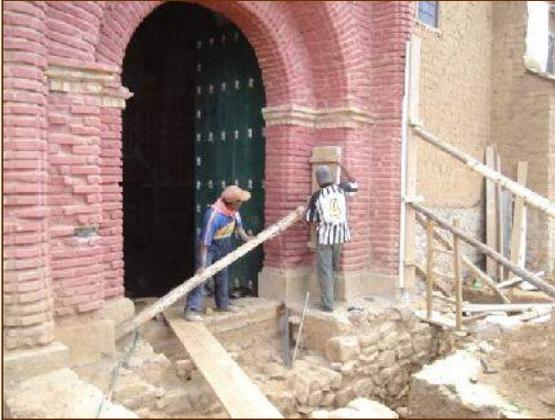
EXCAVACION DE ZANJAS Y LIBERACION DE SOBRECIMIENTO PARA REALIZAR LAS CALZADURAS

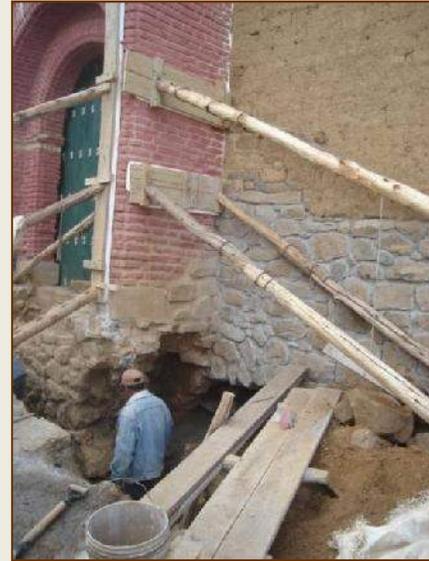
CALZADURAS DE CIMIENTOS Y SOBRECIMIENTO : CON PIEDRA CICLOPEO Y MORTERO DE HORMIGON – CAL – CEMENTO

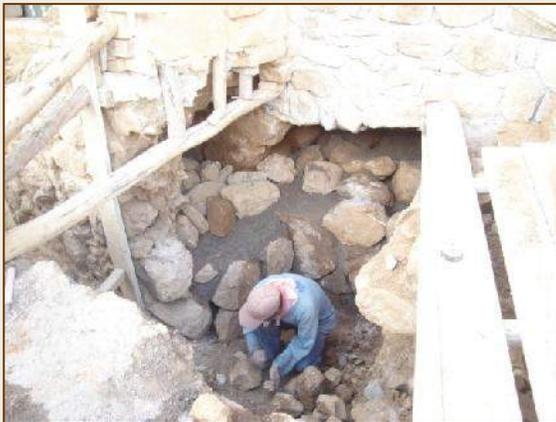
LIMPIEZA DE CALZADURAS Y DE EMBOQUILLADO : MORTERO ARENA – CAL - CEMENTO

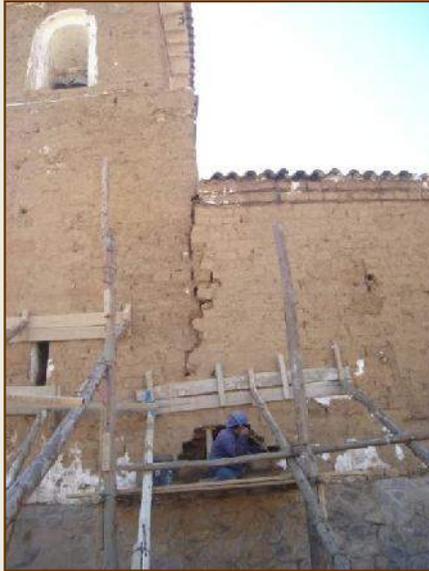
INTERVENCION EN EL SECTOR: TORRE CAMPANARIO Y MURO BAPTISTERIO – LADO EPISTOLA

ARMADO DE ANDAMIAJE DE MADERA Y APUNTALAMIENTO DE MURO PARA INTERVENCION EN LA CALZADURA DE MURO DE ADOBE

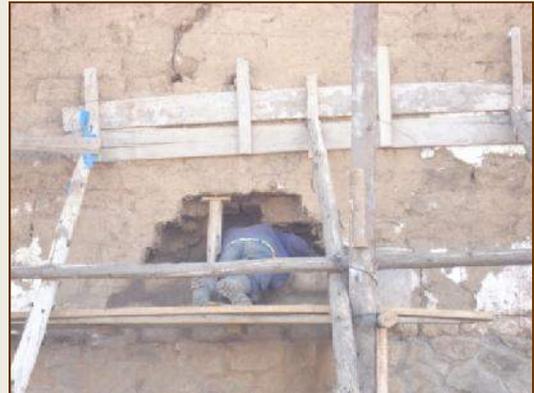
LIBERACION DE MURO PARA INTERVENCION DE CALZADURAS DE MURO DE ADOBE

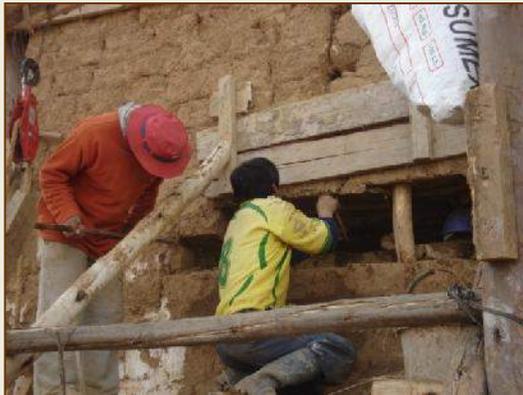
ADINTELADO DURANTE LA INTERVENCION

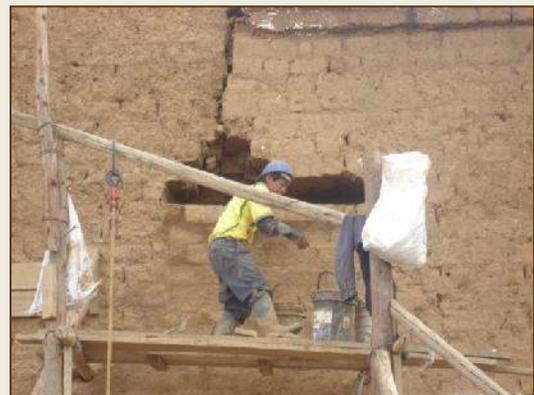
CALZADURA DE MURO CON ADOBE : UNIDADES DE 0.15 X 0.30 X 0.60 MT.

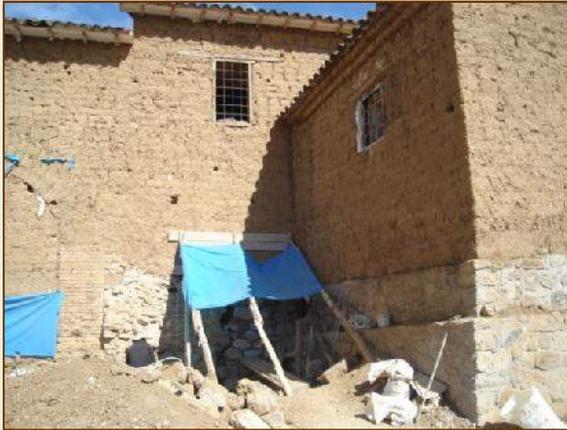
INTERVENCION EN EL SECTOR: CONTRAFUERTE N° 2 – LADO EPISTOLA

SECTOR DE UBICACIÓN DE CONTRAFUERTE - REALIZACION DE RECOMPOSICION

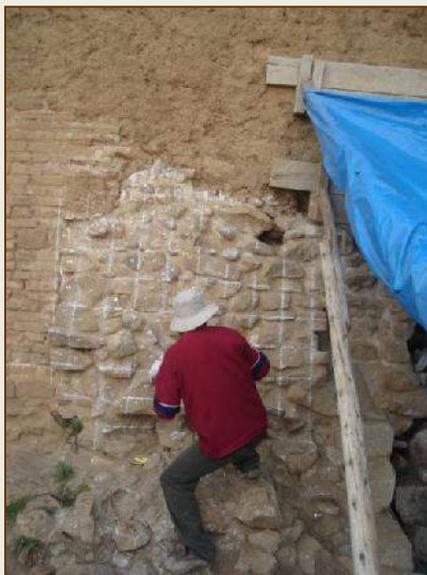
TRAZADO DE CUADRICULA Y CODIFICACION EN CONTRAFUERTE

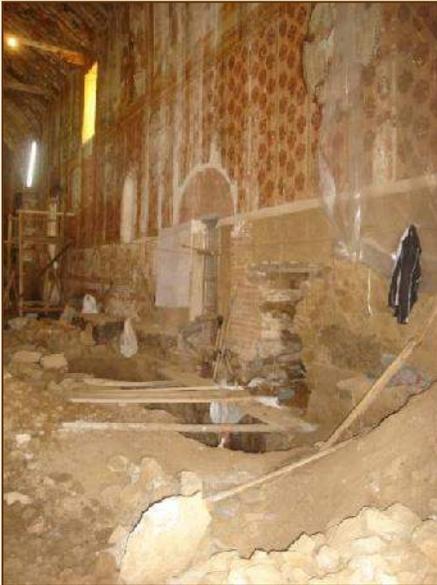
INTERVENCION EN EL SECTOR: MURO DE NAVE INTERIOR – LADO EPISTOLA

EXCAVACION DE ZANJAS

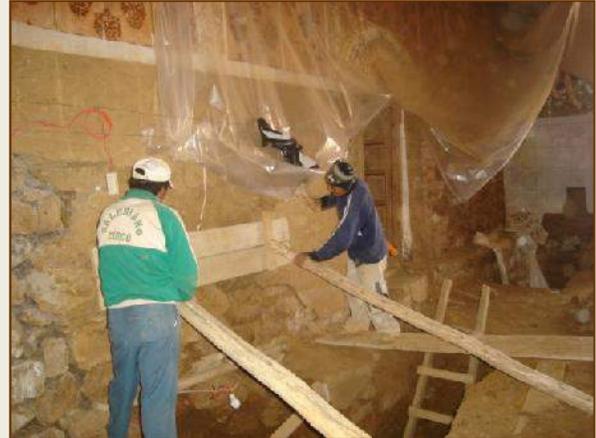
APUNTALAMIENTO DE MURO PARA INTERVENCION EN LA CALZADURA DE CIMIENTO Y SOBRECIMIENTO

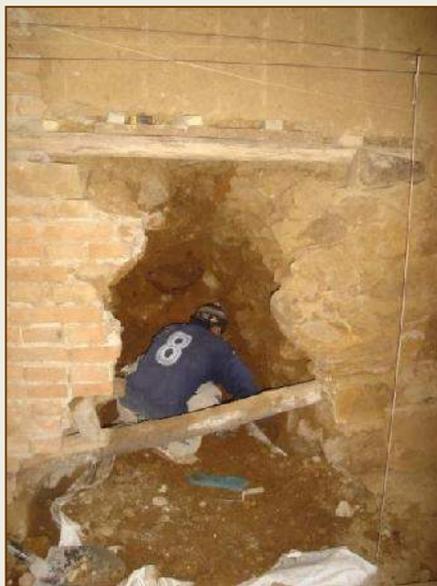
LIBERACION DE CIMIENTO Y SOBRECIMIENTO PARA LA REALIZACION DE CALZADURAS

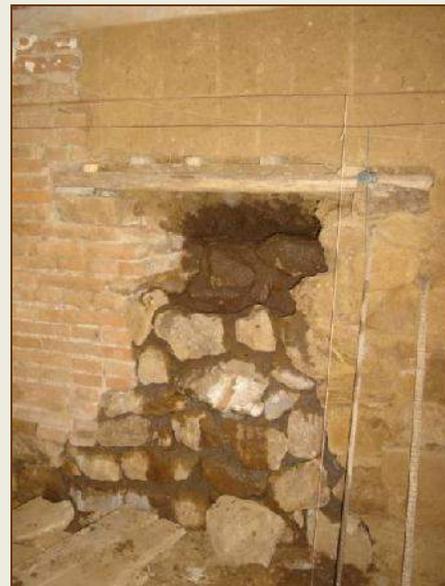
CALZADURAS DE CIMIENTOS Y SOBRECIMIENTO :
CON PIEDRA CICLOPEO Y MORTERO DE HORMIGON – CAL – CEMENTO

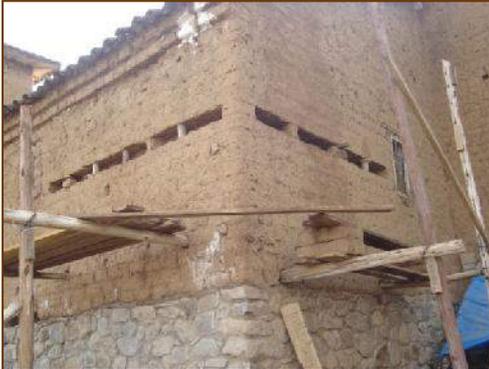
INTERVENCION EN EL SECTOR: MURO BAPTISTERIO – LADO EPISTOLA

*PERFORACION DEL MURO EXTERIOR DEL BAPTISTERIO
PARA LA COLOCACION DE LA LLAVE*

- Se efectuó la colocación de elementos estructurales de sujeción (llaves) rectas, en “L”, “T” y “U”; en los encuentros de los muro de baptisterio, contrafuertes y el muro de la Sacristía; con la finalidad de garantizar las trabas adecuadas en todos estos sectores. Las mismas que en altura tuvieron que tener como mínimo una separación entre 3.00 y 2.50 metros con la finalidad de amortiguar la esbeltez del Templo y sin generar una falla por secuencia.

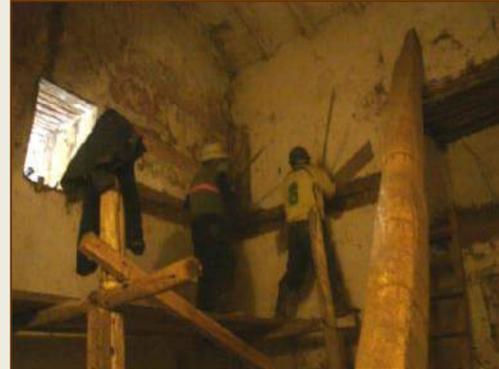
*PERFORACION DEL MURO INTERIOR DEL BAPTISTERIO
PARA LA COLOCACION DE LA LLAVE*

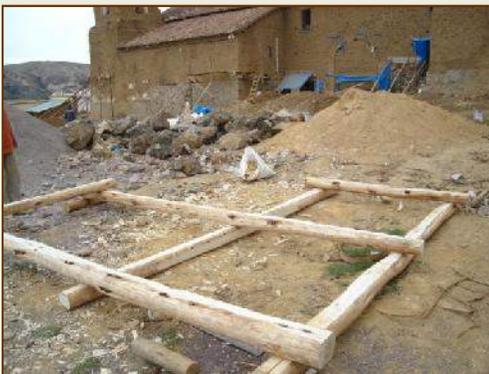
ELABORACION DE LAS LLAVES : MADERA ROLLIZO DE 6"

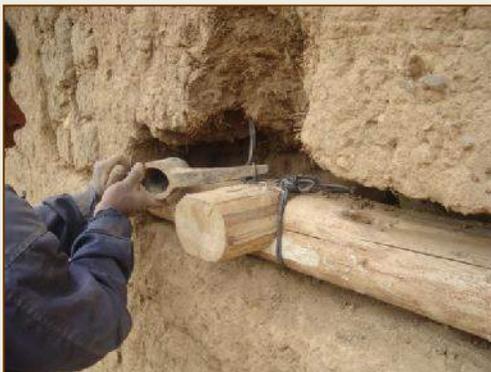
*SE ASEGURA ANCLAJE DE LA LLAVE : CLAVO DE 6" Y
ALMBRE NEGRO N 8*

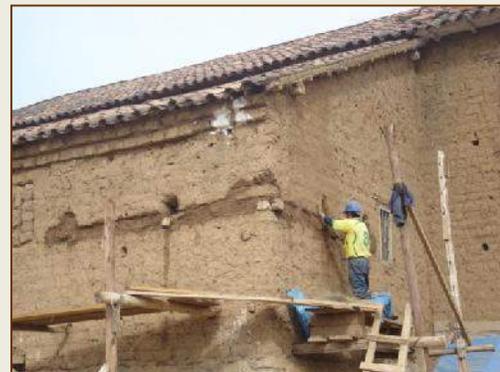
*SELLANDO LA LLAVE EN EL MURO : CON MORTERO DE
BARRO*

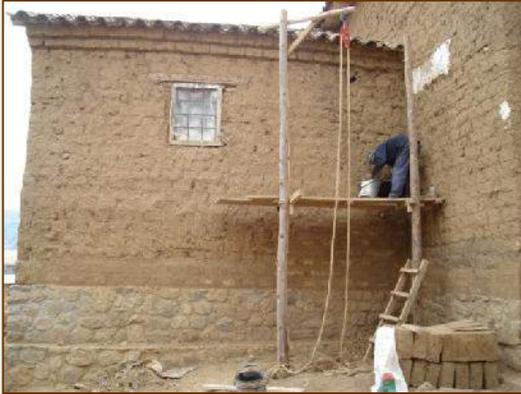
INTERVENCION EN EL SECTOR: MURO SACRISTIA – PARTE POSTERIOR

ARMADO DE ANDAMIAJE DE MADERA PARA LA REALIZACION DE CALZADURAS DE MURO

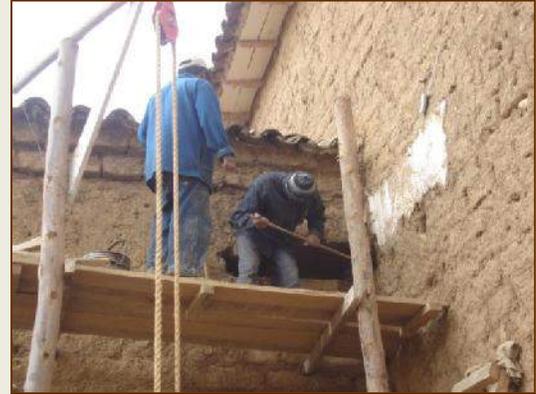
LIBERACION DE MURO PARA LA REALIZACION DE CALZADURAS

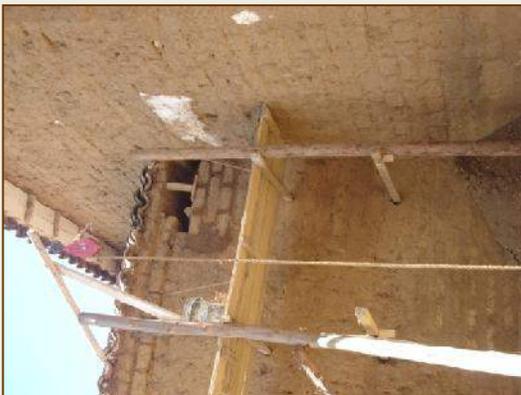
COLOCACION DE CUÑAS DE MADERA ROLLIZOS PARA ASEGURAR LA ESTABILIDAD DE MURO

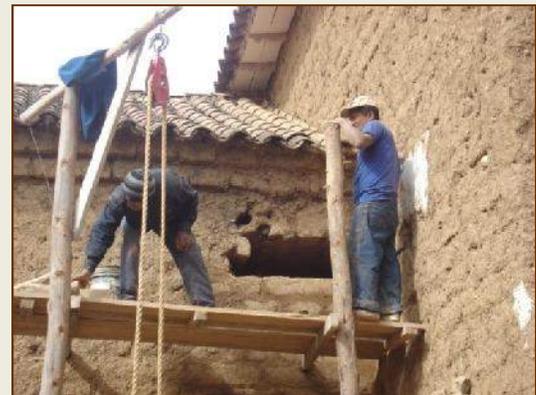
REALIZACION DE TRAZO Y NIVELES DURANTE SU INTERVENCION

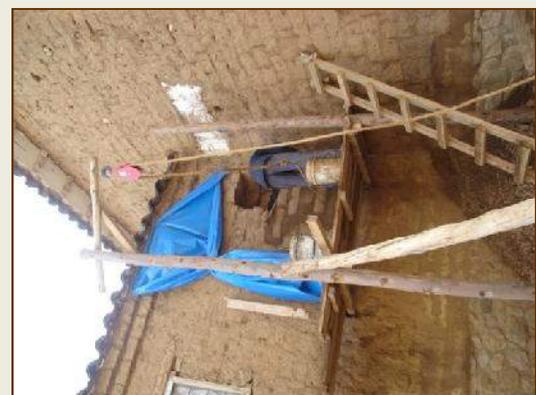
CALZADURAS DE MURO: ADOBE 0.60 X 0.30 X 0.15

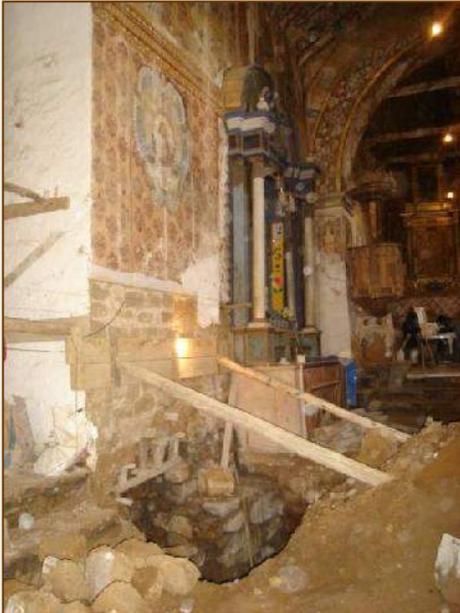
INTERVENCION EN EL SECTOR: MURO NAVE INTERIOR - LADO EVANGELIO

APUNTALAMIENTO DE MURO PARA INTERVENCION
EN LA CALZADURA DE CIMIENTO Y SOBRECIMIENTO

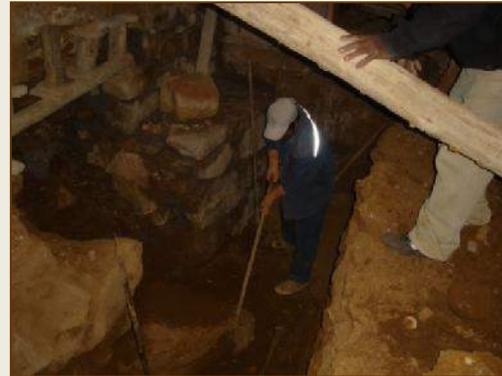
EXCAVACION
DE ZANJAS -
LIBERACION
DE CIMENTO
Y
SOBRECIMIE
NTO

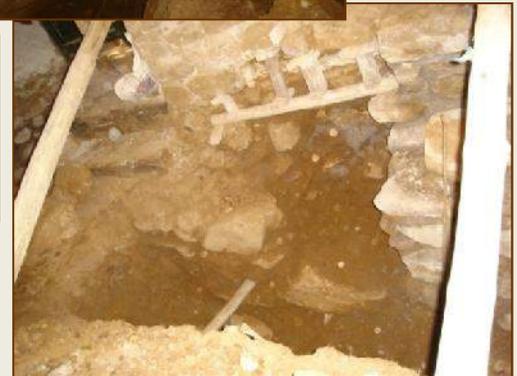
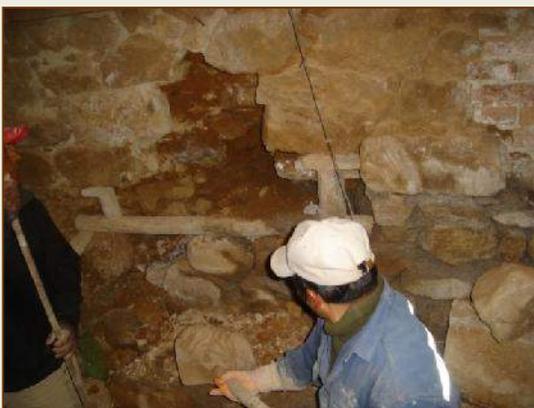
CALZADURAS DE CIMIENTOS : CON PIEDRA CICLOPEO Y
MORTERO DE HORMIGON - CAL - CEMENTO

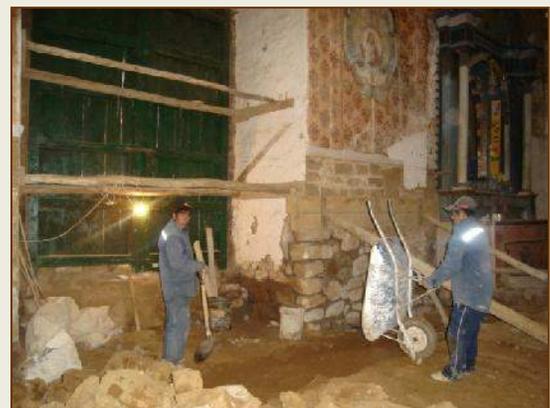
RELLENO Y APISONADO CONN MATERIAL PROPIO, DESPUES
DE SU INTERVENCION

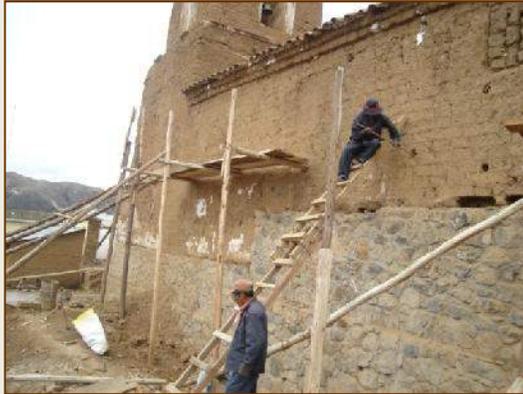
**INTERVENCIÓN EN EL SECTOR: CAJA DE ESCALERAS Y MURO BAPTISTERIO – LADO
EPISTOLA**

ARMADO DE ANDAMIAJE DE MADERA PARA LA REALIZACIÓN DE CLOCADO DE LLAVES

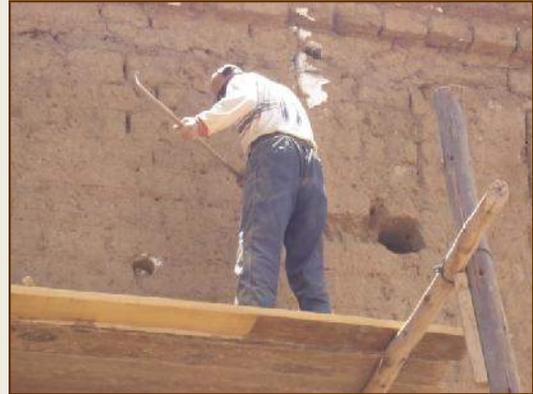
PERFORACION DEL MURO EXTERIOR PARA LA COLOCACION DE LA LLAVE

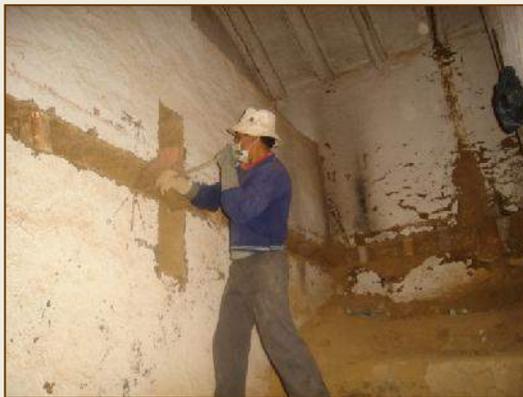
PERFORACION DEL MURO INTERIOR DEL BAPTISTERIO PARA LA COLOCACION DE LA LLAVE

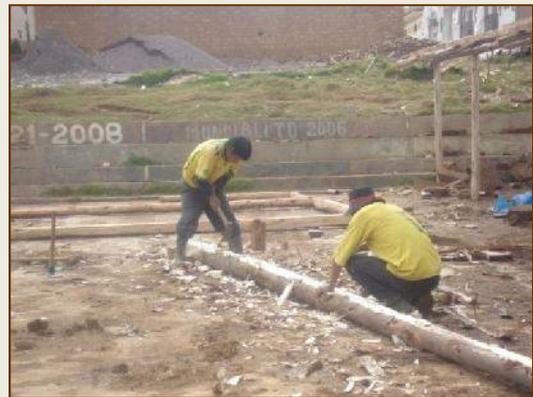
ELABORACION DE LAS LLAVES : MADERA ROLLIZO DE 6"

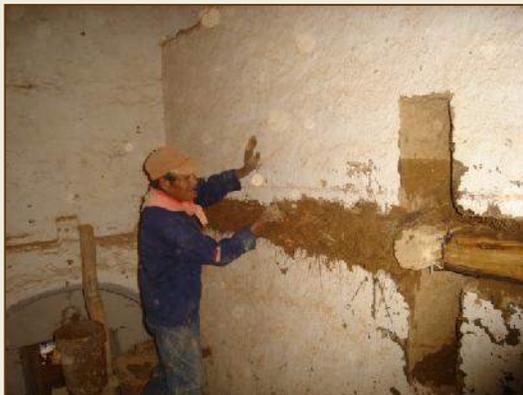
COLOCACION DE LA LLAVE EN EL MURO

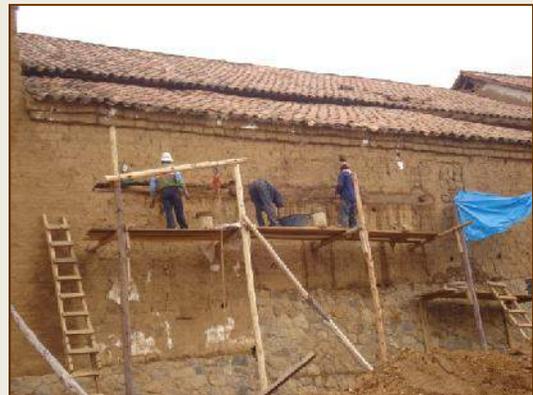
SELLANDO LA LLAVE EN EL MURO : CON MORTERO DE BARRO

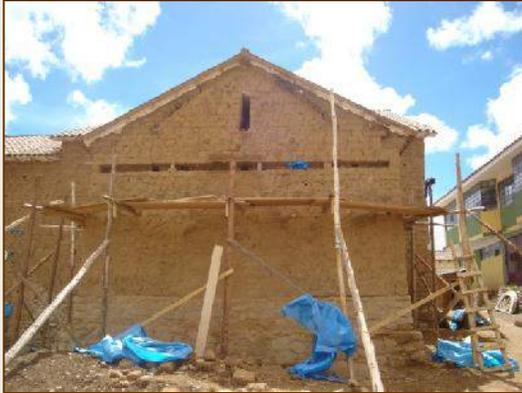
INTERVENCION EN EL SECTOR: MURO SACRISTIA – LADO EPISTOLA

ARMADO DE ANDAMIAJE DE MADERA PARA LA REALIZACION DE CLOCADO DE LLAVES

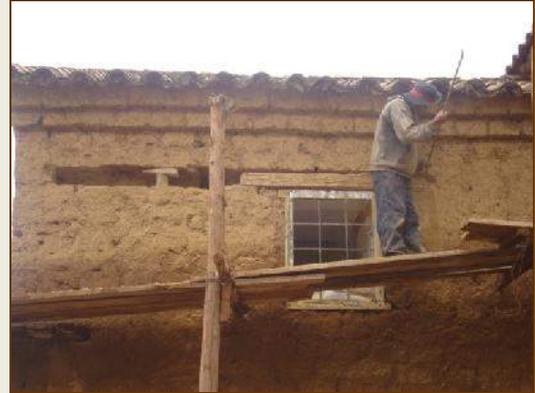
PERFORACION DEL MURO EXTERIOR DEL BAPTISTERIO PARA LA COLOCACION DE LA LLAVE

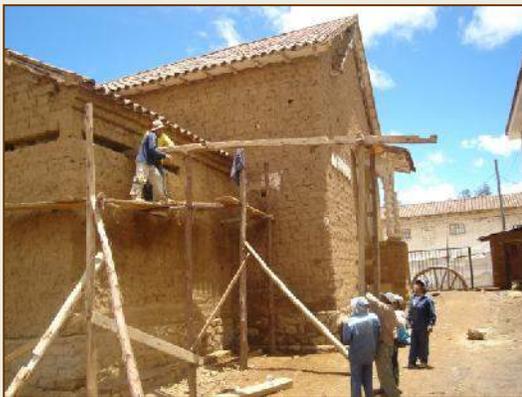
COLOCACION DE LLAVES POR LA PARTE LATERAL POSTERIOR DEL MURO

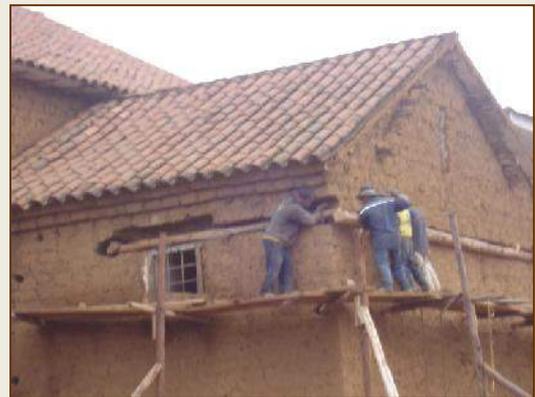
COLOCACION DE LLAVES POR LA PARTE FRONTAL Y LATERAL INFERIOR DEL MURO

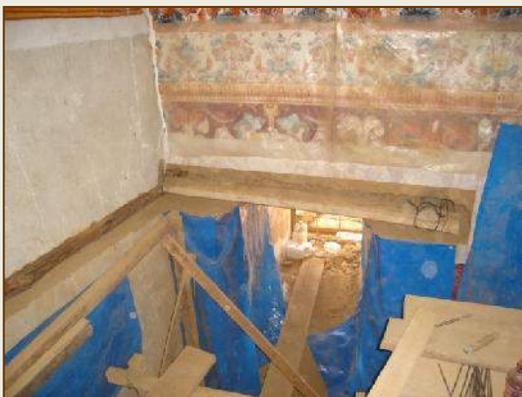
CUIDADO DEL INTERIOR DEL MURO SACRISTIA, SE CUBRE LA PINTURA MURAL POR LA LIBERACION DE MURO

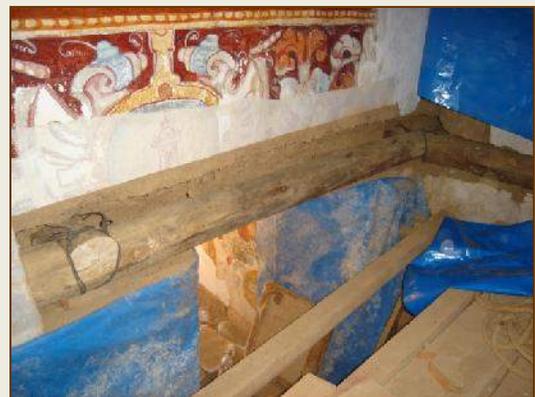
COLOCACION DE LLAVES Y LUEGO SE ASEGURA ANCLAJE DE LA LLAVE : CLAVO DE 6" Y ALMBRE NEGRO N 8

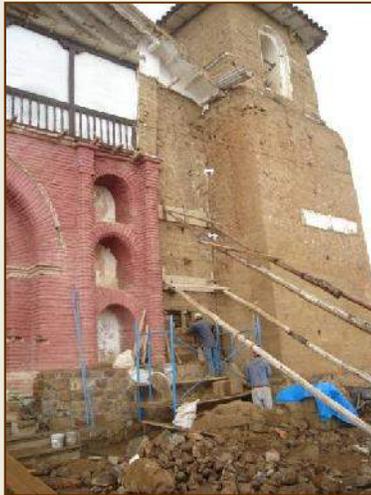
APUNTALAMIENTO DE MUROS PARA LA INTERVENCION DE CALZADURAS

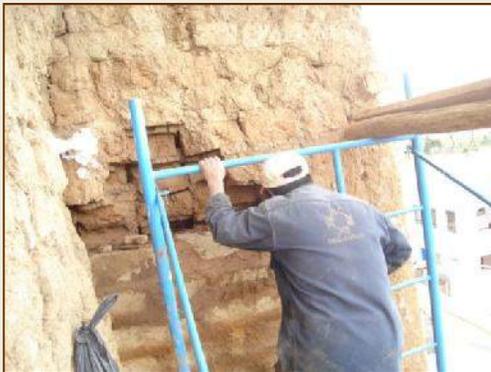
CALZADURAS DE MURO: ADOBE 0.60 X 0.30 X 0.15

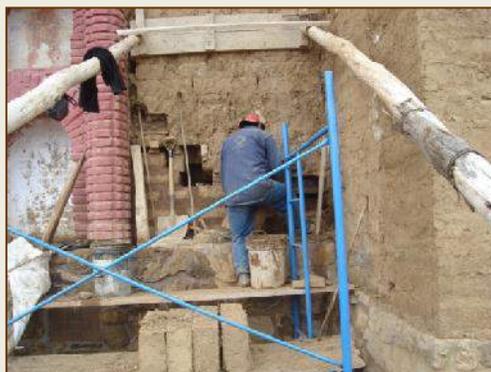
COLOCACION DE CUÑAS DE MADERA ROLLIZOPARA ASEGURAR LA ESTABILIDAD DE MURO

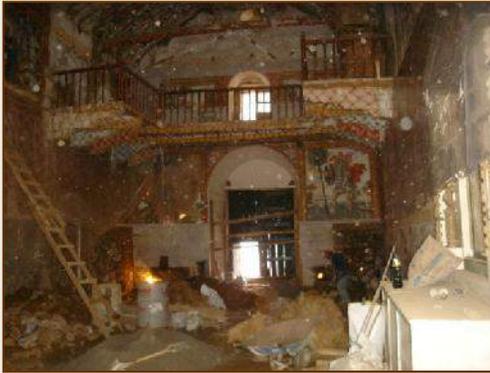
EXCAVACION DE ZANJAS - LIBERACION DE CIMIENTO Y SOBRECIMIENTO

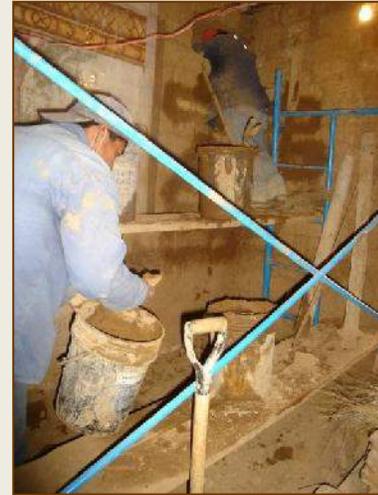
APUNTALAMIENTO DE MURO PARA INTERVENCION EN LA CALZADURA DE CIMIENTO Y SOBRECIMIENTO

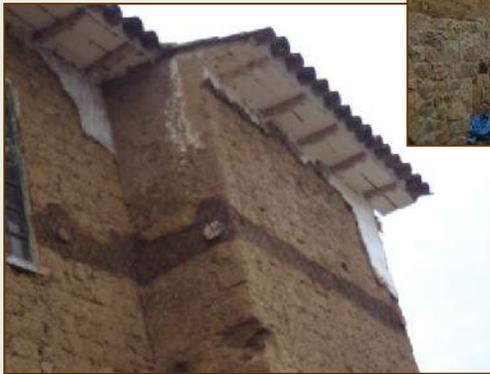
ELABORACION DE LAS LLAVES : MADERA ROLLIZO DE 6"

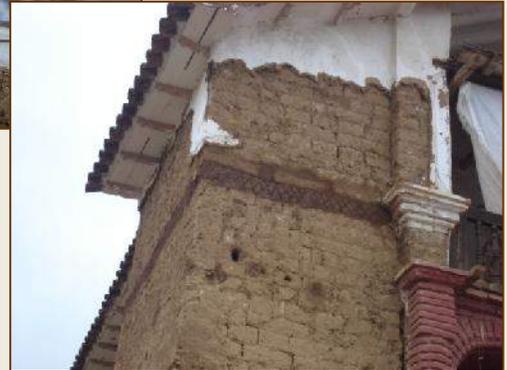
COLOCACION Y SELLADO DE LLAVES DE MADERA EN CONTRAFURETE

- Se efectuó la colocación de elementos estructurales de sujeción (llaves) en “T” en el encuentro con el muro del Evangelio; con la finalidad de garantizar las trabas adecuadas en este sector. Las mismas que en altura deberán tener como mínimo una separación entre 3.00 y 2.50 metros con la finalidad de amortiguar la esbeltez del Templo, sin generar una falla por secuencia.

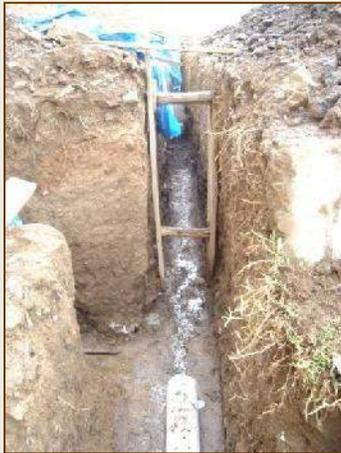
ZANJAS REALIZADAS PARA LOS DRENAJES DE EVACUACION DE AGUAS SUBTERRANEAS

- La liberación de tierra acumulada en las áreas perimetrales, principalmente en el lado Este donde por la deficiente inclinación de éstas áreas se posibilitaba la acumulación de agua pluvial por escurrimiento ocasionaba posteriormente la filtración al muro longitudinal, permitiendo la ascensión de agua por capilaridad ocasionando el deterioro de los revestimientos y la capa pictórica que es más visible en el sector correspondiente a la unión del presbiterio con la nave, a la parte posterior donde se efectuó un corte de terreno en 1986.

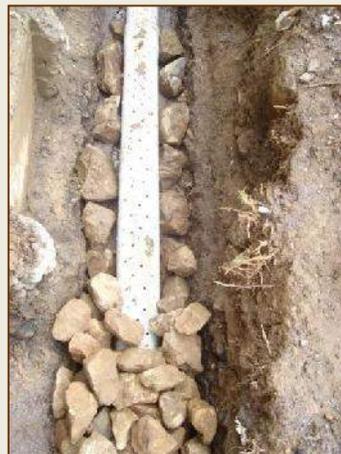
COLOCACION DE TUBERIAS Y RELLENO CON PIEDRA CASCADA DE 1/4 Y POSTERIORMENTE CON 1/2

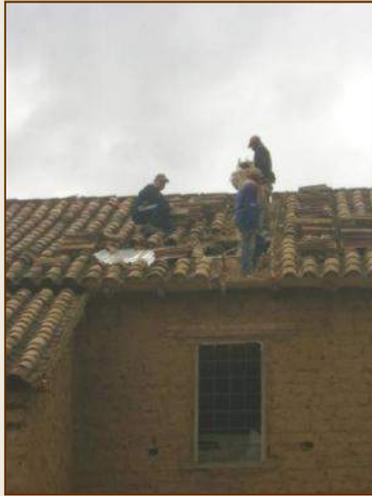
- se ha realizado la exploración de la cobertura actual, analizando los principales elementos estructurales, determinando que el tratamiento de sobrecobertura no garantiza estabilidad debido a sus deficientes uniones en los encuentros de elemento, así como también se apoyan sobre la estructura antigua generando algún tipo de sobre carga. Por ultimo al medir la deflexión se ha tomado mediciones que van del nivel de cumbrera al nivel de alero teniendo hasta 10cm de deflexión en la luz intermedia de la estructura

EXPLORACION DE LOS TECHOS DEL TEMPLO – LADO EPISTOLA

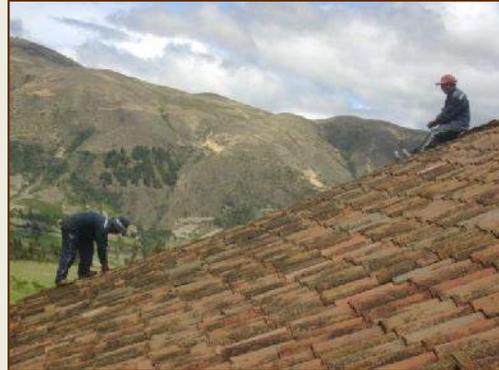
NIVELACION DE LA PENDIENTE DE CAIDA DEL TECHO

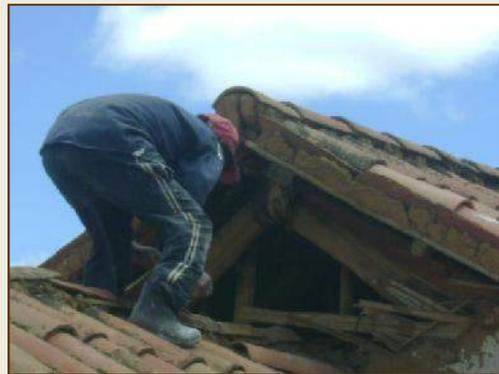
INCIDENCIA DE LA PENDIENTE EN LA UNION DEL TECHO DE LA NAVE CON EL TECHO DEL PRESBITERIO

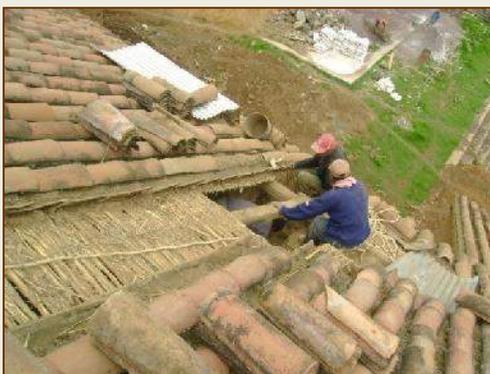
EXPLORACION DE LOS ENCUENTROS INTERNOS DE LA ESTRUCTURA DEL TECHO
