**INFORME ANUAL Y PRE LIQUIDACIÓN 2011
OBRA: RESTAURACION Y PUESTA EN VALOR SECTOR
QOCHAPATA – P.A.S.
META: 049**

**RESIDENTE DE OBRA
ARQLG:
MARISA G. QUISPE CUNO**

INFORME ANUAL Y PRE LIQUIDACIÓN EJECUCIÓN DE OBRA 2011

OBRA: RESTAURACION Y PUESTA EN VALOR DEL SECTOR QOCHAPATA-PAS.

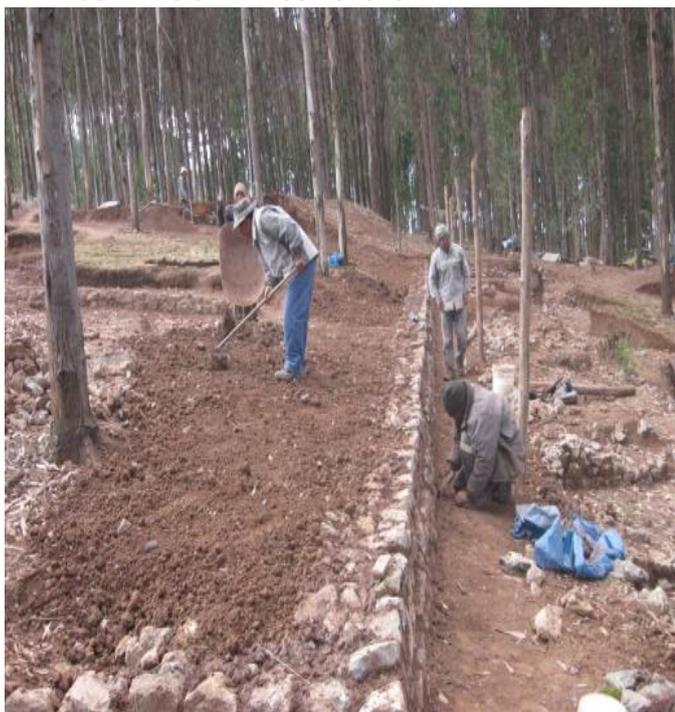
**RETICULADO Y CODIFICADO EN LOS MUROS DE
CONTENCION DEL SUB SECTOR IV.**

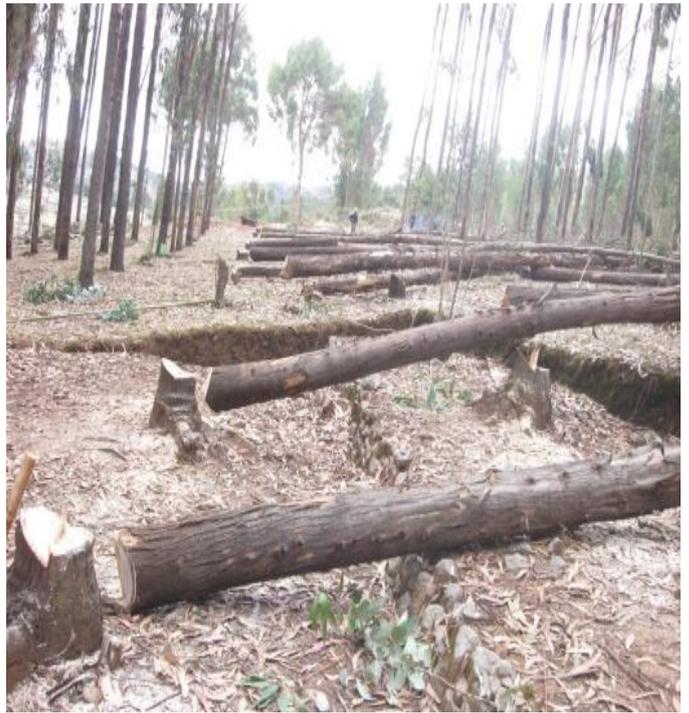
Sub Sector IV. El conjunto de estructuras arquitectónicas que se hallan actualmente, se encuentran dentro del bosque de eucaliptos que están retoñando. Asimismo las raíces de estas plantaciones se encuentran en núcleo del muro ocasionando grietas, pérdida de verticalidad y a punto de colapsar.

TALA DE ARBOLES SUB SECTOR IV.

Sub Sector IV. Se encuentra frente al terreno de la propiedad de la Región Inka antes Entel Perú. Los retoños de eucalipto, serán talados y extraídos desde las raíces, las raíces de se encuentran en los núcleos de los muros ocasionando desplazamientos, grietas y pérdida de verticalidad. Como labor previa será necesario realizar el reticulado y registro grafico al detalle de los paramentos de muro.

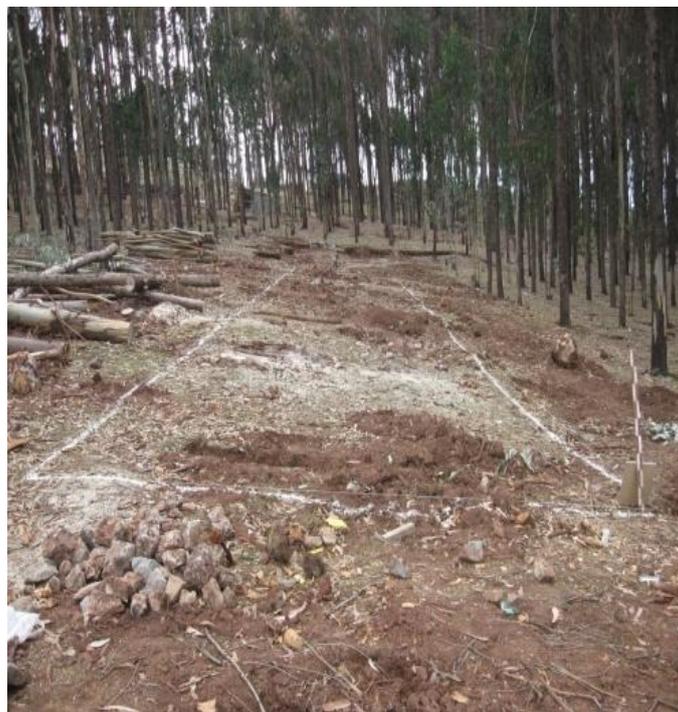
EXCAVACION EXTENSIVA EN EL MURO DE CONTENCIÓN N° 10 DEL SUB SECTOR IV

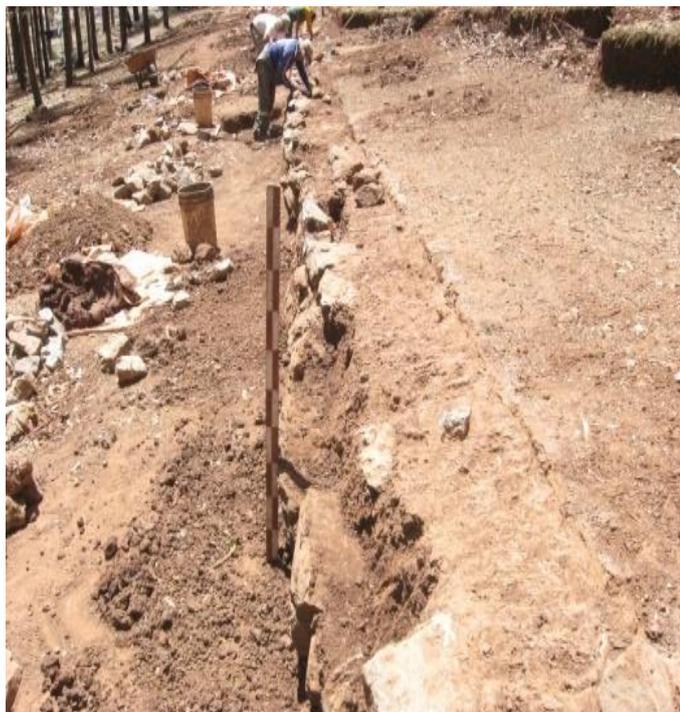
**MURO DE CONTENCION N° 10 EVIDENCIADO CON
EXCACION EXTENSIVA**

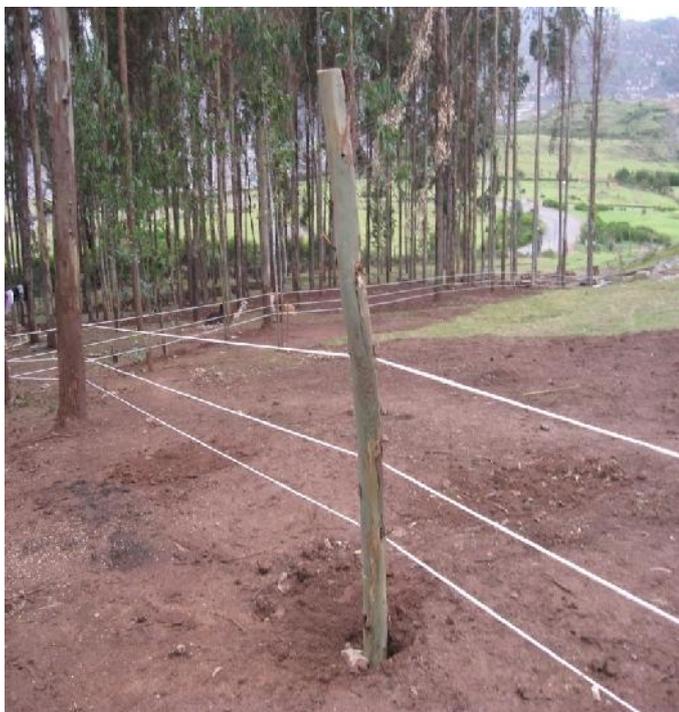
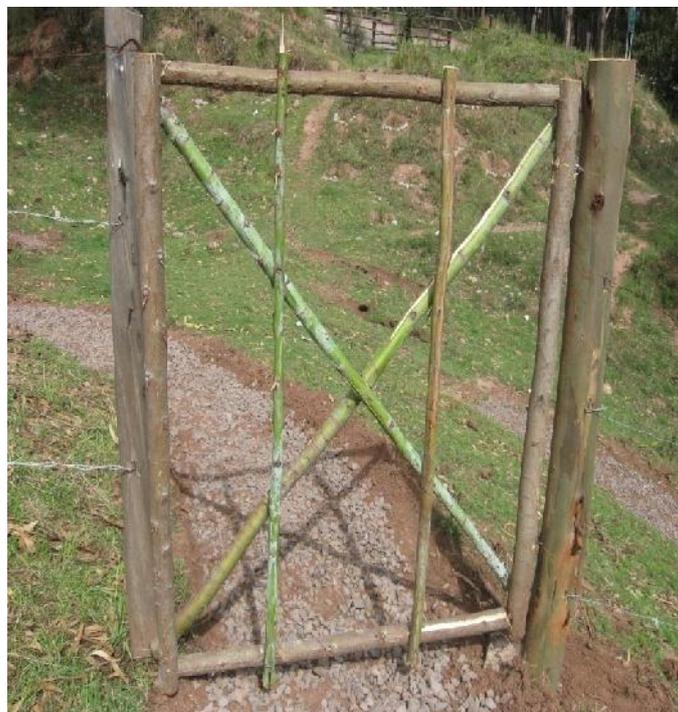
PRACTICAS SILVICULTURALES EN LA ZONA DE TRABAJO

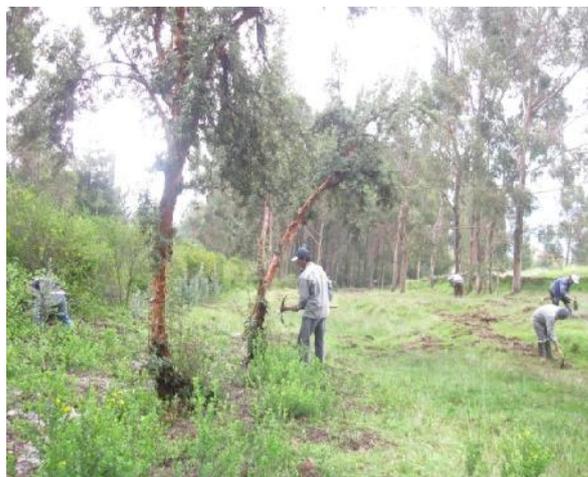
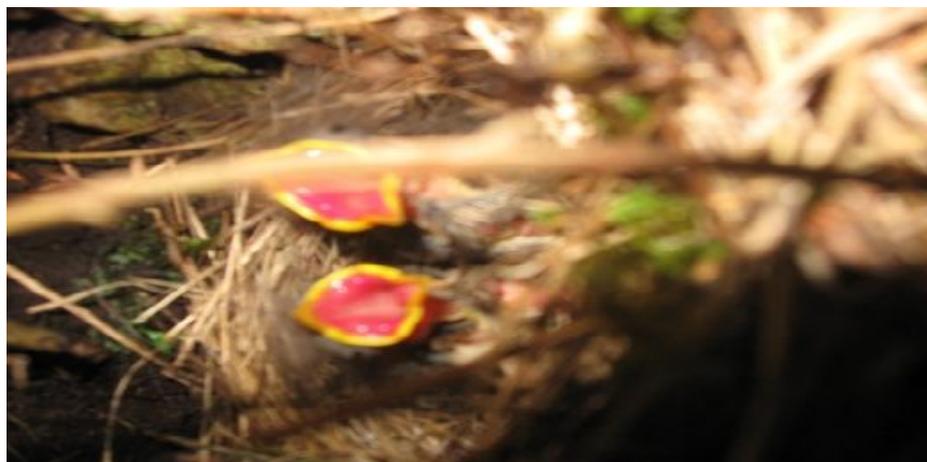
RECUPERACION DE FAUNA SILVESTRE
