## **INFORME DE PRELIQUIDACION DE OBRA:**

### **“TRABAJOS DE EMERGENCIA DE LA CAPILLA SAN LAZARO DEL DISTRITO SAN SEBASTIAN”**

**META: 063-6**

**CUSCO - 2012**

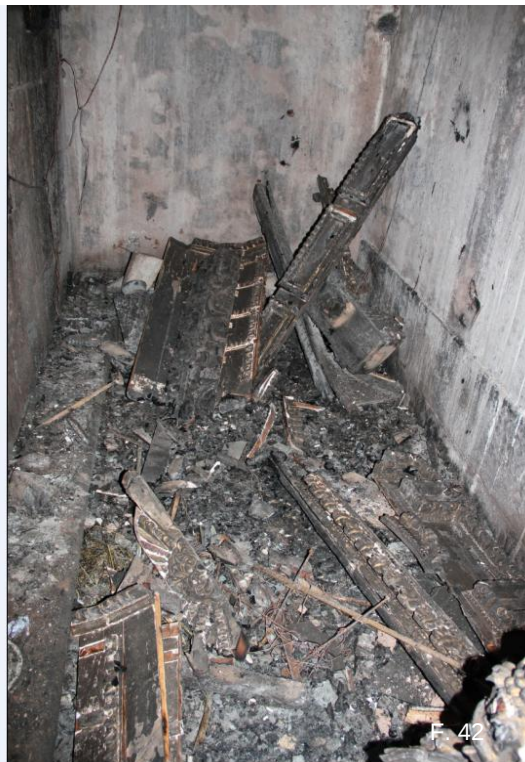
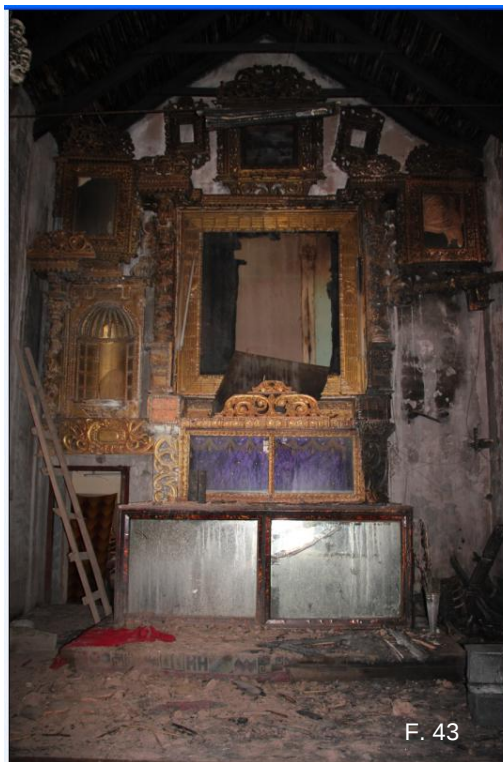
F. 41

En forma general la pérdida del sistema eléctrico. Y la presencia de humedad en muros y piso y colmatación de escombros en piso.

| <b><u>PRESBITERIO: Patología - Causa Del Deterioro</u></b> | |
|---|---|
| <b>LESION</b> | <p>-Sobre cimientos: Mecánica de erosión y Desprendimiento por la presencia de abundante humedad que sube por capilaridad hacia los muros.</p> <p>- Acabados: Desprendimiento y Craquelamientos , desprendimiento de embarre y encalado y adherencia de hollín. Perdida de cobertura de techo</p> <p>- techos pérdida total de la estructura de madera</p> |

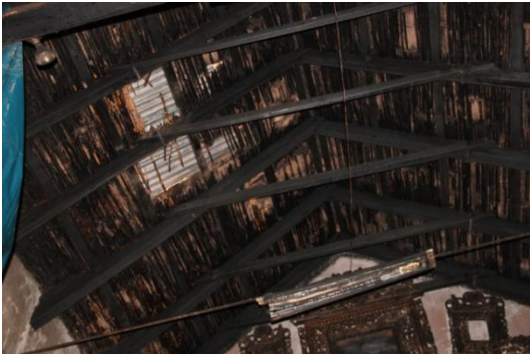
| <b>COBERTURA: Patología - Causa Del Deterioro</b> | |
|---|---|
| <b>LESION</b> | <p>-Estructura de madera :<br/>Perdida de estabilidad y resistencia.</p> <p>- sistema constructivo:<br/>perdida de estabilidad y asentamiento de estructura y adherencia de hollín, perdida del encarrizado.<br/>Descoheccionamiento de las unidades de teja.</p> |
| <b>CAUSA</b> | Humedad, presencia de hongos y sistemas constructivos con alteración o cambio de techo |

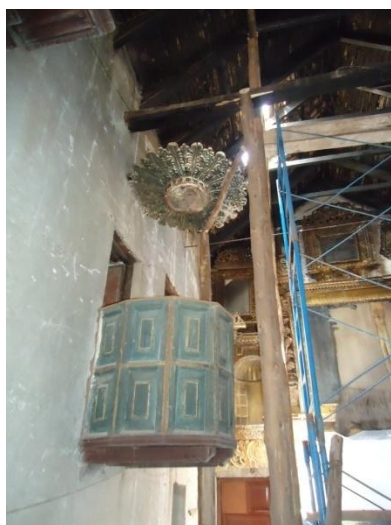
Vista 48.- Apuntalamiento de techo de pulpito hacia el muro del Evangelio.

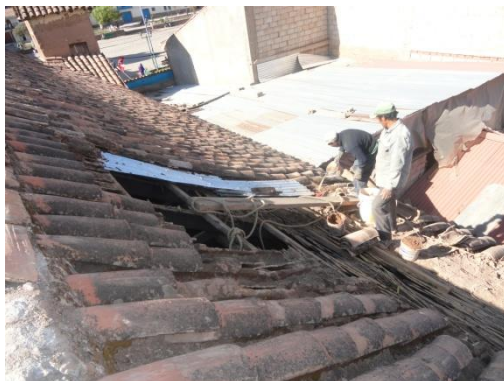
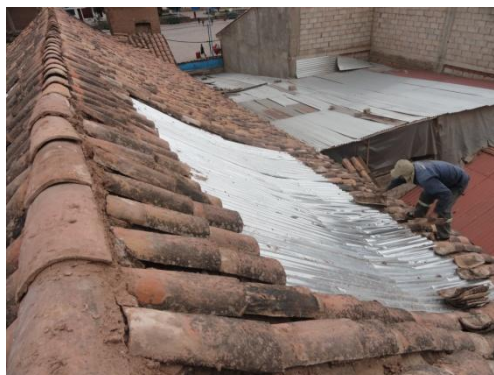
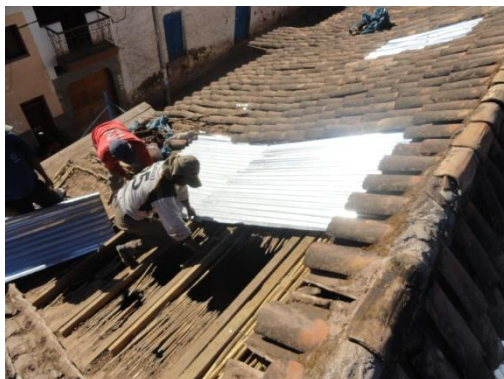
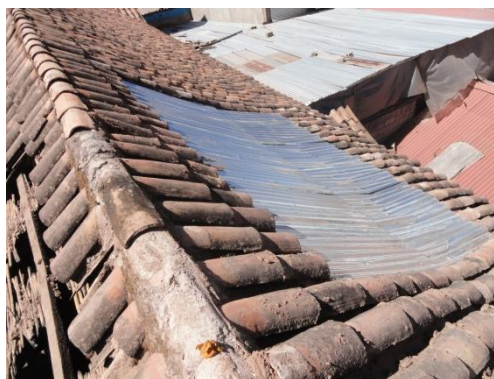
Vista 66, 67, 68, 69.- Cubierta de protección con planchas de calamina en la nave de la Capilla a la altura del Presbiterio, previamente se verificó el estado del techo.

Previo a la verificación de los daños en el techo se procedió a la colocación de la cubierta con planchas de calamina en aquellos lugares en los que se ha perdido la teja y mortero de barro, así como en aquellos donde se colocaron de manera provisional las planchas estas fueron sujetas a listones de madera mediante clavos de calamina y traslapadas de manera que se eviten las filtraciones de aguas pluviales.
